4.1 Caracterização das feições erosivas

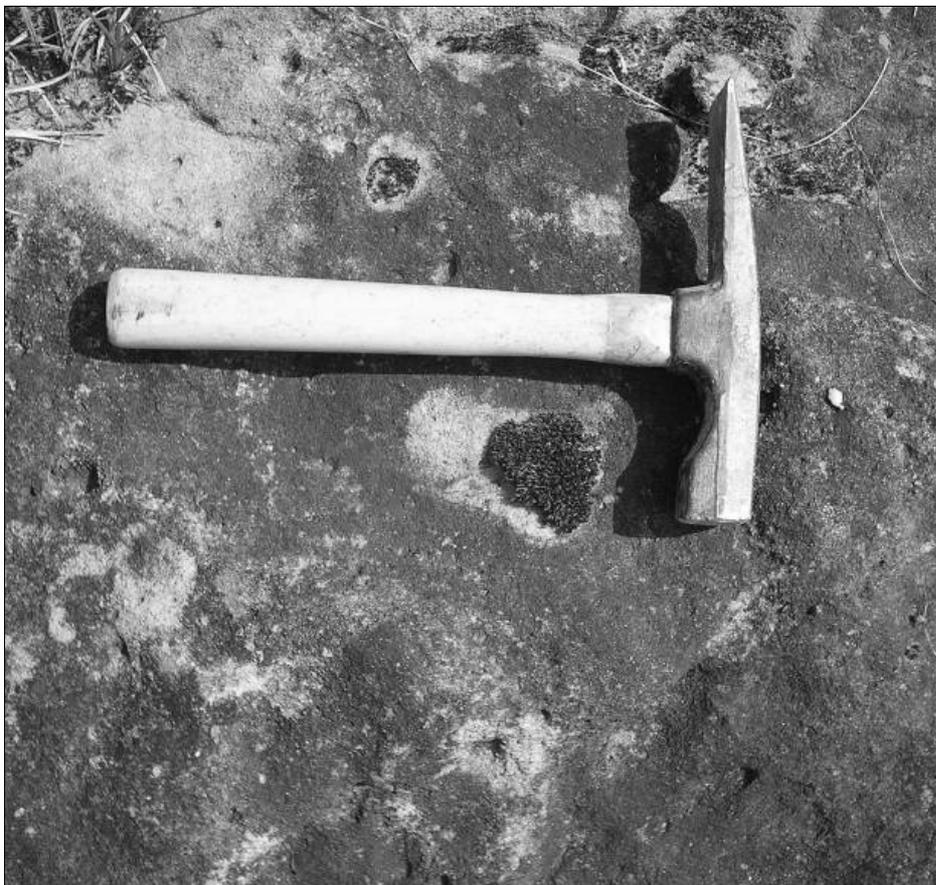
Figura 07: Arenito Fluvial na baixa vertente formando lajeado

O arenito friável forma um pacote de maior espessura, com baixa cimentação e coesão onde se desenvolve os processos erosivos avançados. Esta baixa coesão é devido a pouca cimentação, agravada pela baixa porcentagem de argila e silte, isto é, as frações mais grosseiras são os principais constituintes. Algumas vezes ocorrem concreções ferruginosas.

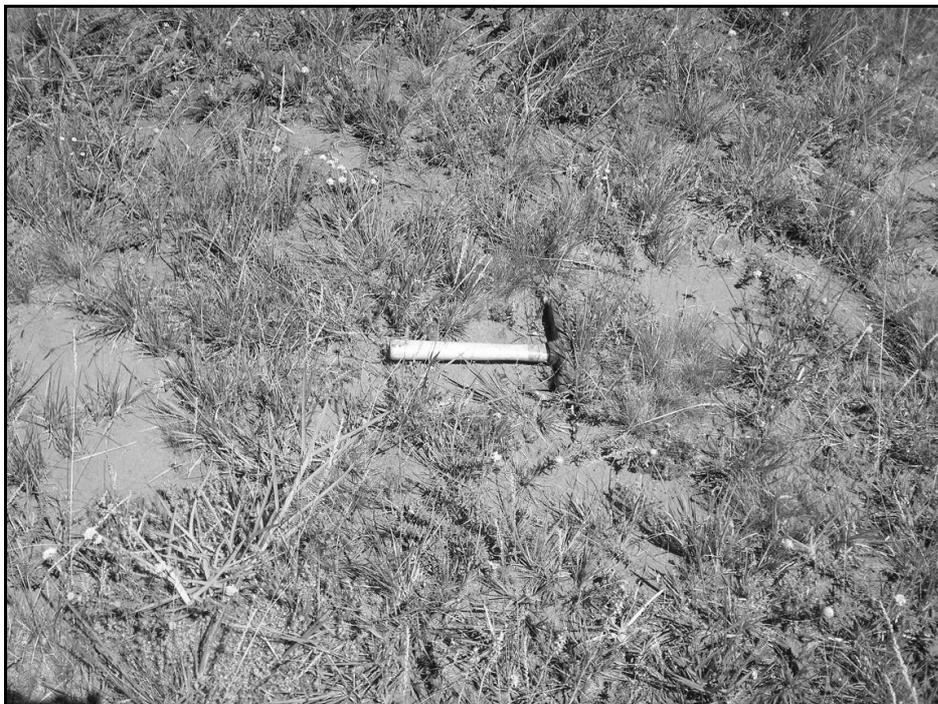
Figura 08: Campo sujo com baixa densidade de biomassa
Fonte: Corrêa, L. da S. L. trabalho de campo dia 12-12-05.

A figura 08 mostra o padrão da vegetação campestre predominante na área da cabeceira de drenagem em estudo. Os campos se apresentam com baixa densidade de biomassa com influencia do uso da área. Esta porção não desenvolve processos erosivos avançados. Por outro lado, nessa porção ocorre o desenvolvimento de pequenos sulcos. Também nesta porção a movimentação de material ocorre por erosão laminar e ou eólica. Assim mesmo quando não ocorre o desenvolvimento de voçorocas as áreas estão sujeitas ao desenvolvimento de areais, devido a pouca proteção que a vegetação exerce para a fixação do solo e do material intemperizado.

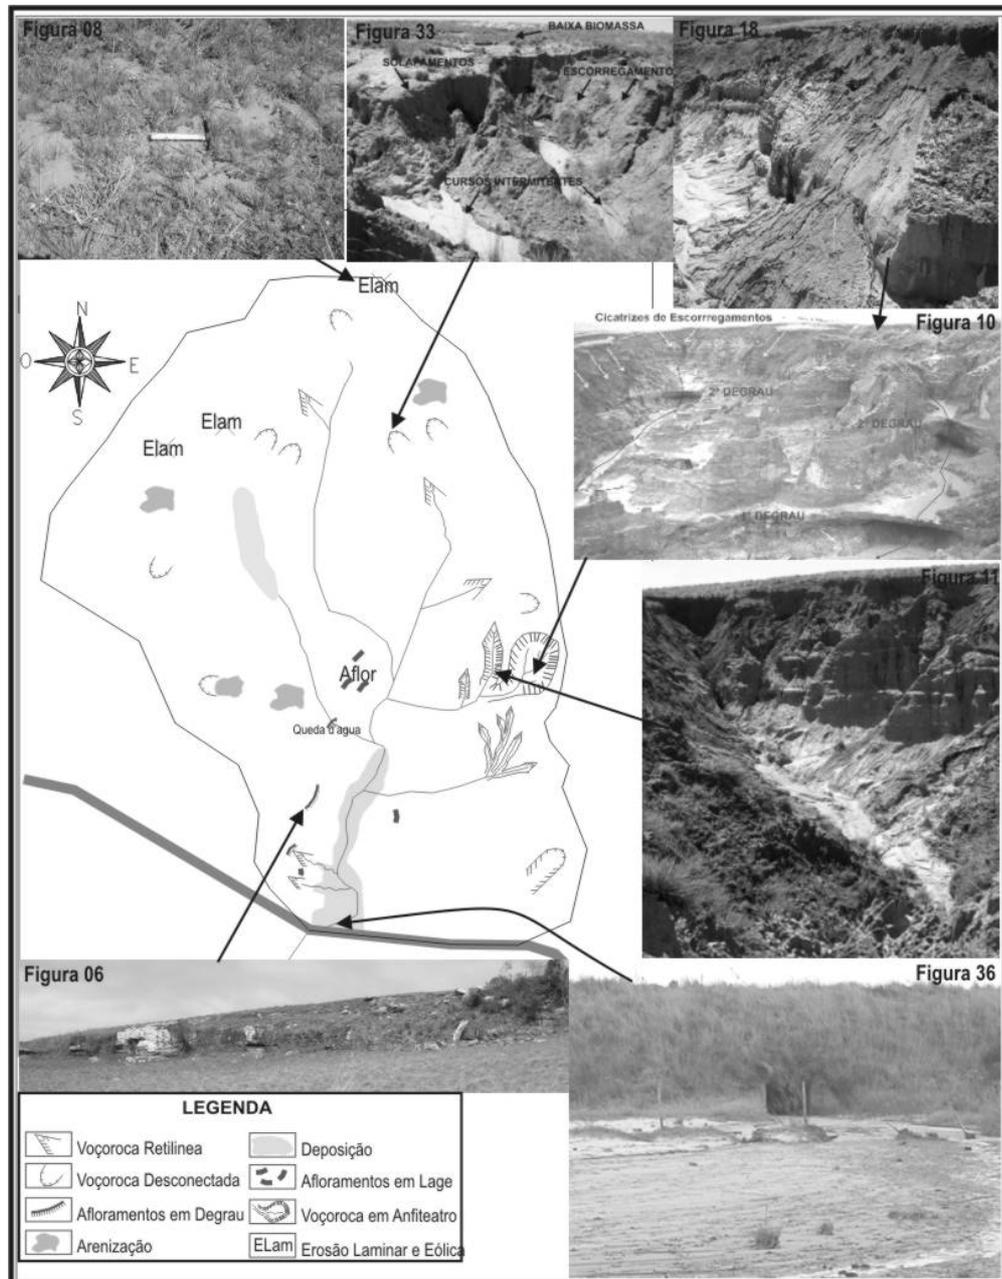
Figura 09: croqui da área com a localização e fotos das feições ocorrentes na área

A figura 09 mostra os tipos de voçorocas e as feições erosivas e deposicionais e sua localização na área de estudo. Do canto superior esquerdo no sentido horário, segue-se a figura 08, que mostra a baixa densidade de biomassa nos campos existentes na área de estudo; a figura 33, mostra uma voçoroca desconectada e como se expande a voçoroca este exemplo ocorre em uma parte da voçoroca em anfiteatro; a figura 18, mostra uma corrida de detrito formando um leque deposicional; a figura 10, mostra a voçoroca em anfiteatro; a figura 11, mostra uma voçoroca linear; a figura 36, mostra a deposição a jusante da área de estudo; a figura 06, mostra a linha de afloramento de arenito coeso.
