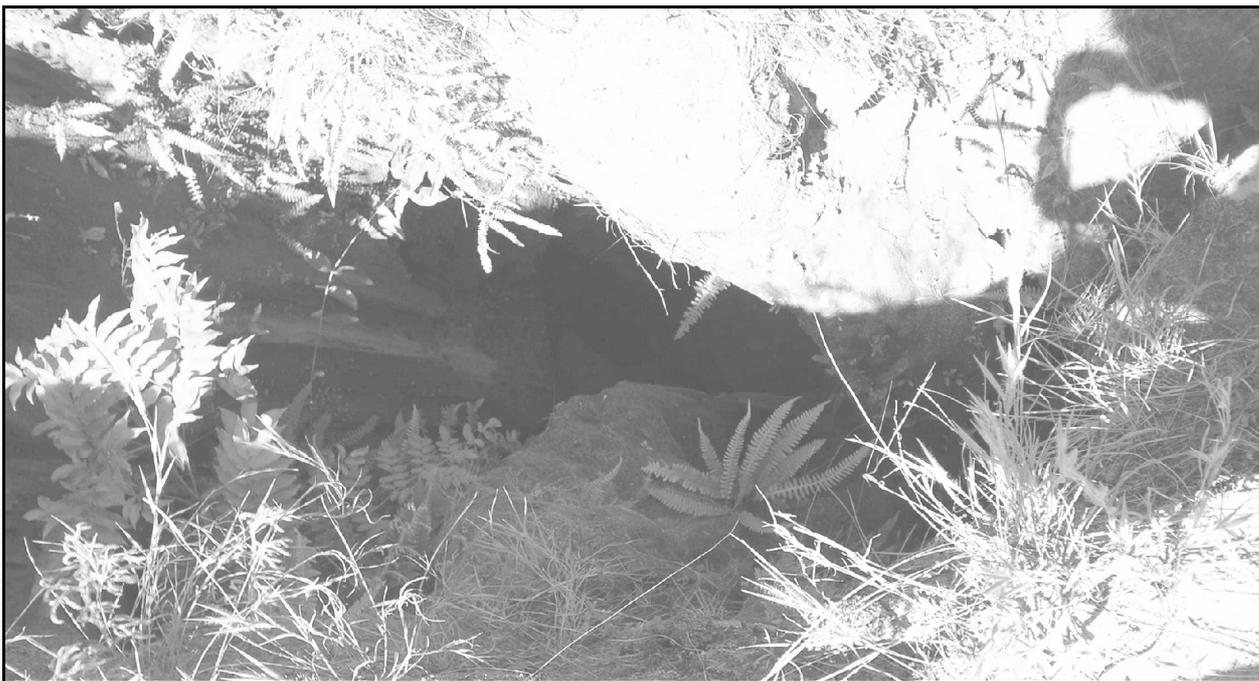
forma ajuda no crescimento a montante e lateral do braço, pois desestabiliza o talude da voçoroca.

Figura 14: Pipe solapado conectado ao anfiteatro erosivo no setor leste.
Fonte: Corrêa, L. da S. L. trabalho de campo dia 12-12-05.

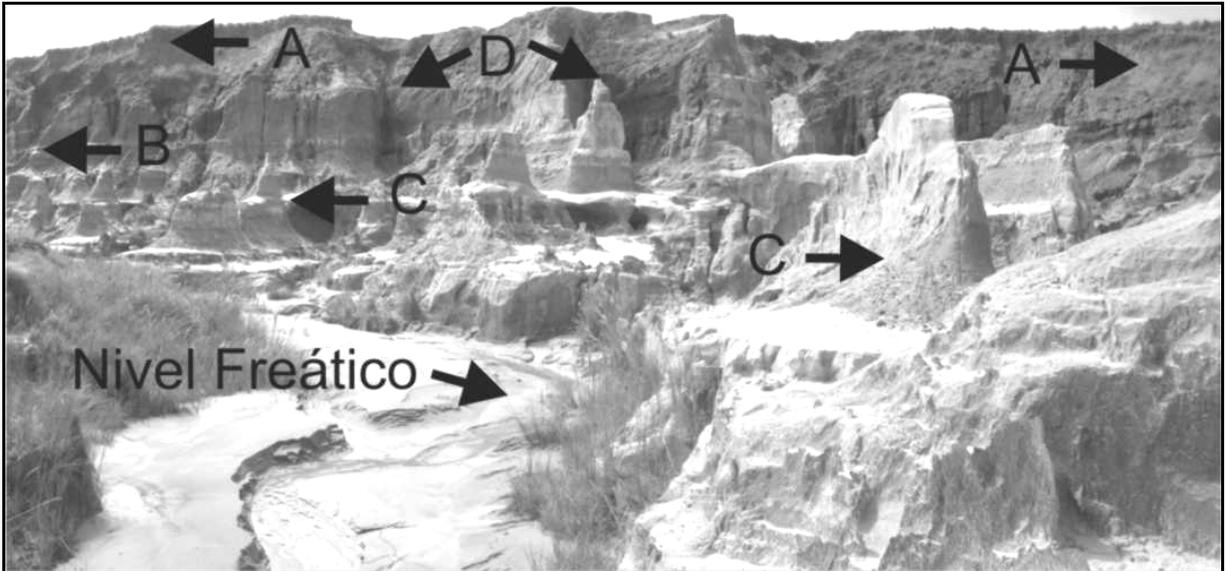
A figura 15 mostra o interior do anfiteatro, com algumas direções preferenciais do avanço da voçoroca e os diferentes patamares ou degraus de erodibilidade diferenciada. A letra **A**, mostra os escorregamentos ocorrentes no talude do anfiteatro onde foram tiradas amostras para análise granulométrica (amostra 01 e 04), a letra **B**, mostra o primeiro degrau com resistência a erosão relativamente maior que o material superior e inferior, a letra **C**, mostra o segundo degrau semelhante à letra **B**, onde foram retiradas amostras para granulometria (amostra 06). A letra **D** mostra o desenvolvimento de sulcos lineares, onde a erosão remontante é significativa sobre a camada superficial, que ajuda no desenvolvimento do processo erosivo.

Figura 15: Interior do anfiteatro de voçoroca e os diferentes patamares ou degraus de erodibilidade diferenciada. Foto 11-10-05.

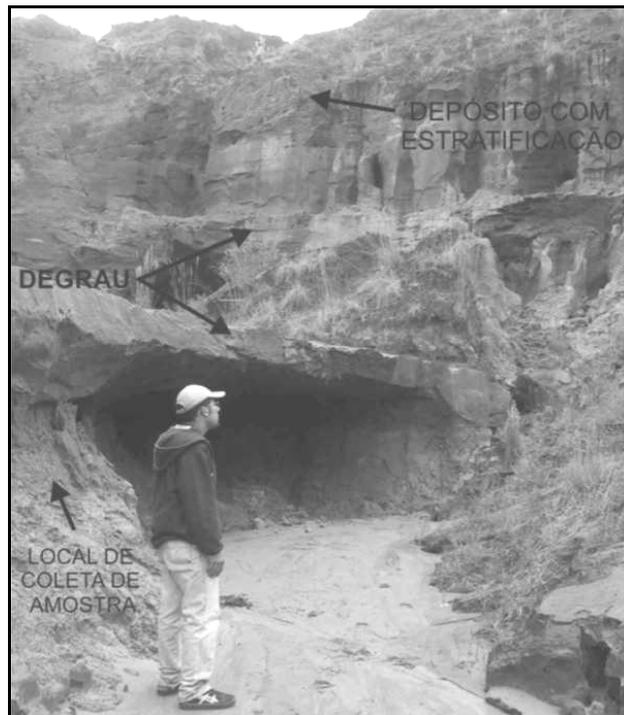
A figura 16 mostra dois pontos de ruptura. Em primeiro plano, uma alcova de regressão e um degrau com diferente resistência a erosão em relação ao material situado na porção inferior. Na porção superior da figura registra-se outro degrau com maior resistência. Também se observa uma estratificação do pacote superior do talude da voçoroca. Na figura também pode ser identificado o local de coleta das amostras 05 e 06.

Figura 16: Dois pontos de ruptura o primeiro no primeiro plano e o segundo mais a montante.
