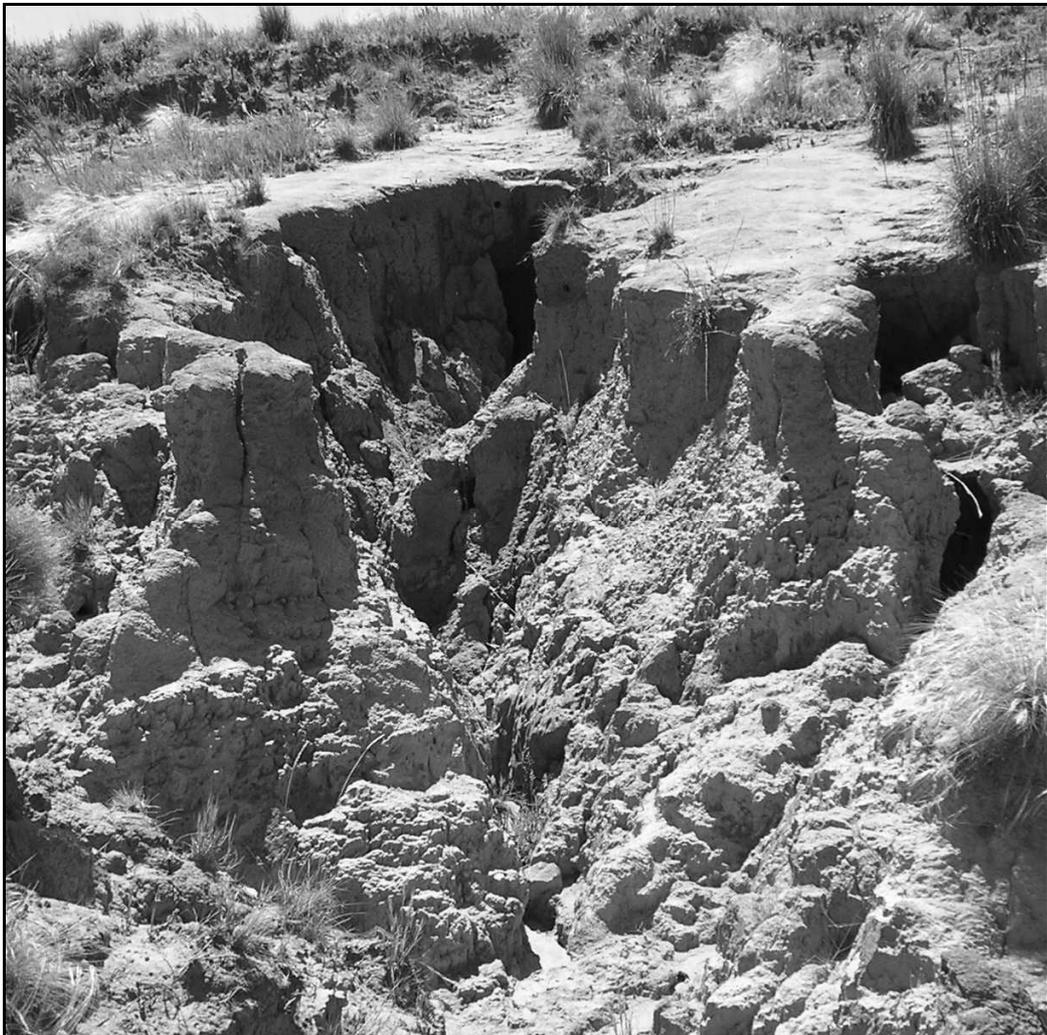
À figura 17 representa o tipo de avanço mais comum nas laterais da voçoroca o tombamento das colunas. Próximo a este local foi coletado a amostra 06. Este tipo de avanço é mais comum nas voçorocas desconectadas à drenagem, geralmente localizadas na porção **NNW**.

Figura 17: Voçoroca desconectada e representa o avanço por tombamento das colunas.

As figuras 17 e 18 mostram dois tipos diferentes de movimentos de massa. Os tombamentos de colunas que ocorrem em sua maioria voçorocas desconectadas de pequena profundidade (inferior a 2m), à esquerda, pela ação da erosão laminar. Já os escorregamentos ocorrem de forma mais sistemática nos anfiteatros e nos braços mais incisos com grande profundidade (superiores a 2m) que muitas vezes atinge diferentes pacotes geológicos. São áreas internas de voçorocas que indicam o aumento do processo erosivo; através do tombamento em pequenas colunas como forma do avanço erosivo.

As figuras 17 e 18 mostram que movimentos de massa são as formas segundo as quais as ravinas e voçorocas tendem a se expandir, com pequenos deslizamentos, proporcionados pela ação da gravidade e por diferenças de resistência, pois a vertente tem uma declividade e o canal da voçoroca forma uma superfície de ruptura com uma declividade discordante.

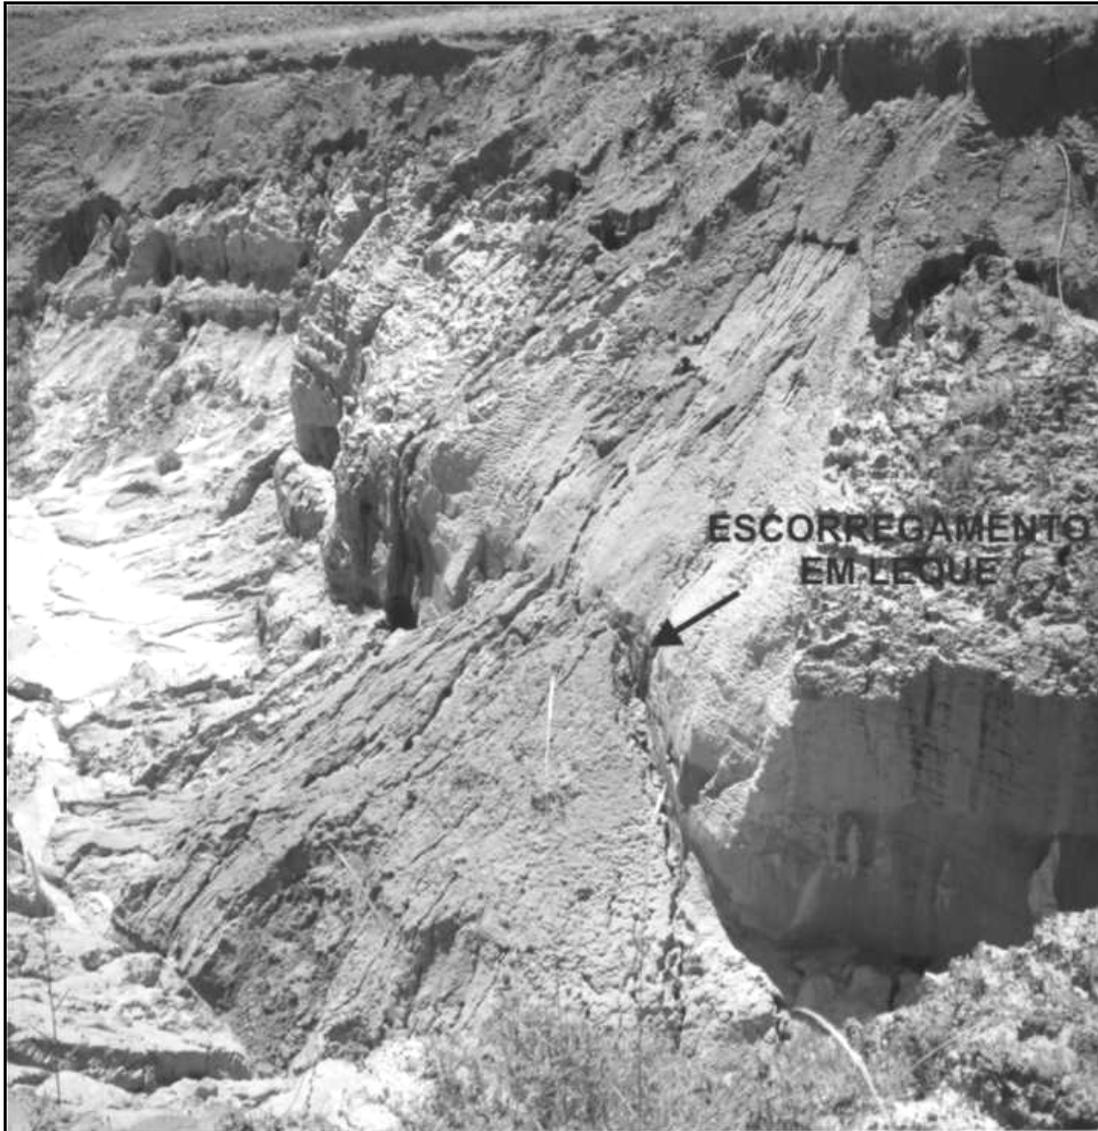
A figura 18 mostra uma corrida de detrito formando um leque, devido à liquefação do material. Este tipo de movimento de massa interna as voçorocas geralmente ocorre nas voçorocas lineares em taludes instáveis com erosão remontante efetiva.

Figura 18: Escorregamento formando um leque, devido à liquefação do material. Foto: 12-12-05
