**UNIVERSIDADE FEDERAL DE SANTA MARIA
CENTRO DE CIÊNCIAS NATURAIS E EXATAS
PROGRAMA DE PÓS-GRADUAÇÃO EM GEOGRAFIA E
GEOCIÊNCIAS**

**DIAGNÓSTICO AMBIENTAL DO MEIO FÍSICO DO
CAMPO DE INSTRUÇÃO DE SANTA MARIA (CISM)**

DISSERTAÇÃO DE MESTRADO

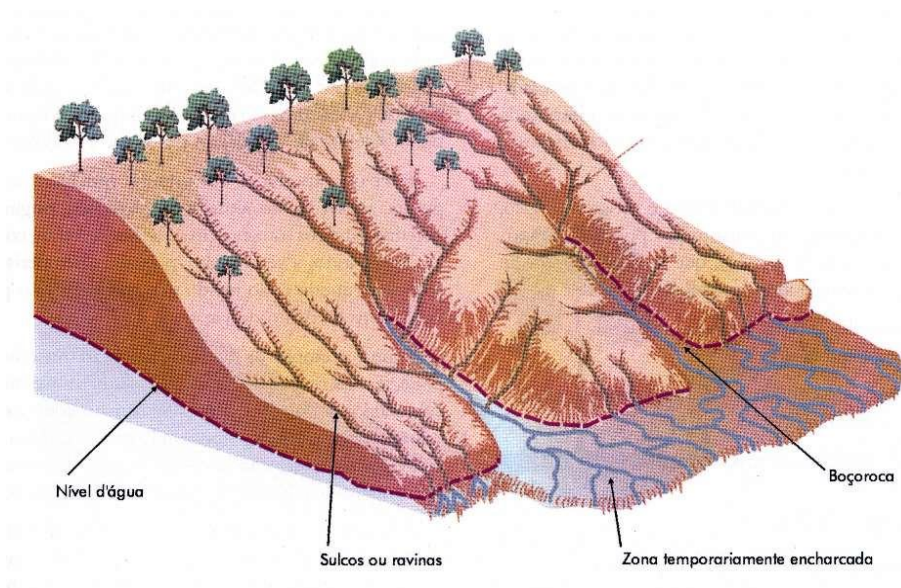
Figura 1 - Morfologia de sulcos e voçorocas (KARMANN, 2000).

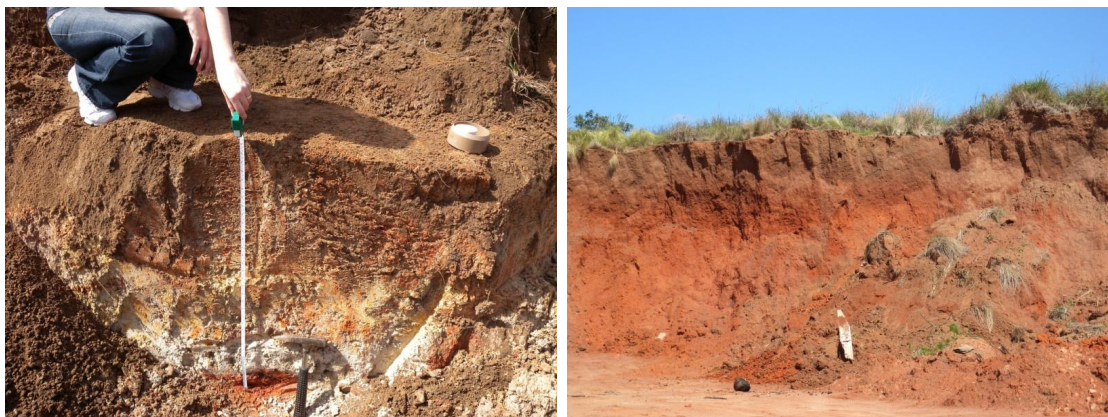
Figura 5 - Detalhe do Perfil I (à esquerda) e Perfil II (à direita).

Durante os trabalhos de campo e com base na escala de trabalho, foram identificados dois tipos diferentes de solos que predominam na área: Argissolos e Planossolos. Porém, junto a área de entrada dos blindados no CISM, ocorre uma grande degradação, sobre Cambissolos. O tempo de execução desta dissertação e as secas que ocorreram do RS dificultaram as amostragens. Desta forma, nesta pesquisa, optou-se por coletar amostras para ensaios de caracterização e avaliação da erodibilidade do Cambissolo, chamado de Perfil I (próximo ao CIBLD) e do Argissolo junto à área de empréstimo, próxima à sede do CISM, denominado de Perfil II (Figura 4). O Perfil I é formado por Cambissolos sobre a Formação Santa Maria-Membro Alemoa e o Perfil II é formado por Argissolos-Unidade São Pedro sobre a Formação Caturrita (Figura 5).

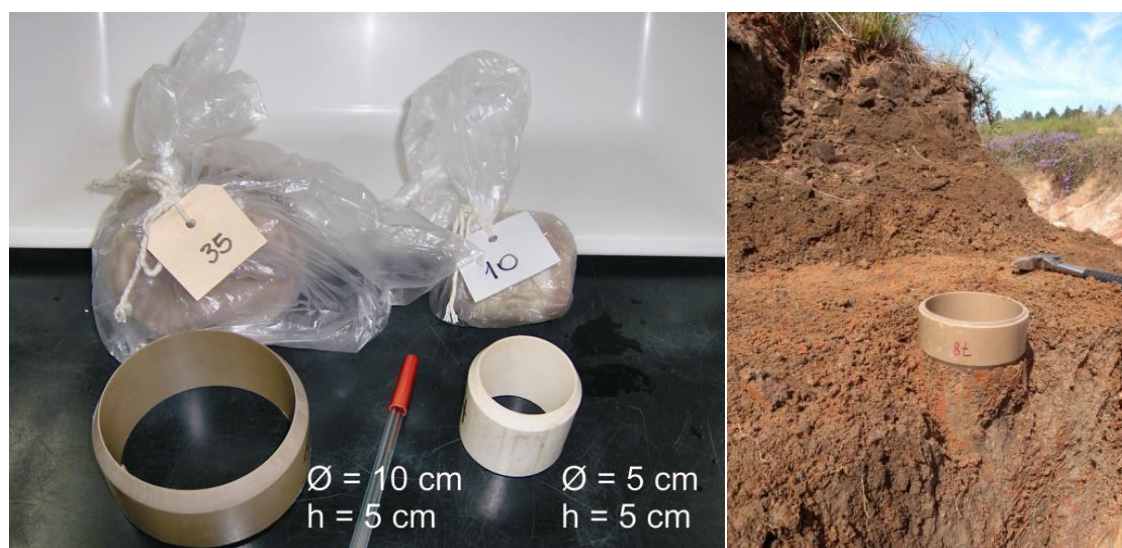
Figura 6 - Anéis utilizados para a coleta de amostras indeformadas.

Dimensão dos anéis (cm) (Φ = diâmetro , h = altura)	Ensaio	Nº de Amostras por Camada
$\Phi = 10$ h = 5	Desagregação	2
$\Phi = 5$ h = 5	Infiltrabilidade	6
	Perda de massa por imersão	6

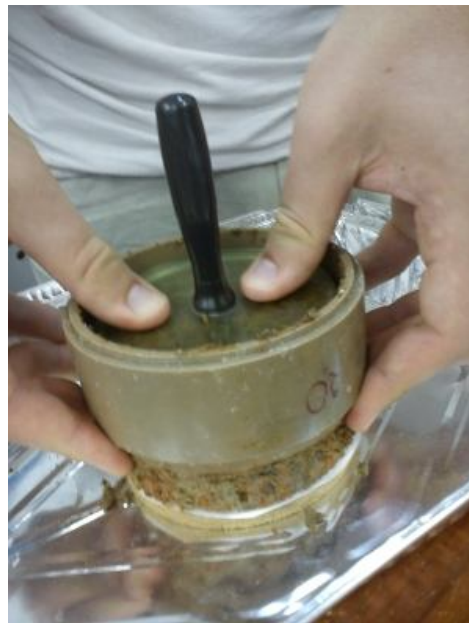
Figura 7 - Retirada da amostra do anel para o ensaio de desagregação.

As amostras foram retiradas de seus anéis com a ajuda de um soquete de acrílico e a seguir foram postas sobre um papel filtro e uma pedra porosa, permanecendo sob quatro condições de submersão: (i) com o nível d'água na base da amostra - 30 minutos; (ii) com o nível d'água a 1/3 da amostra - 15 minutos; (iii) com o nível d'água a 2/3 da amostra - 15 minutos; e (iv) com a amostra totalmente submersa - 24 horas (Figura 7 e 8).

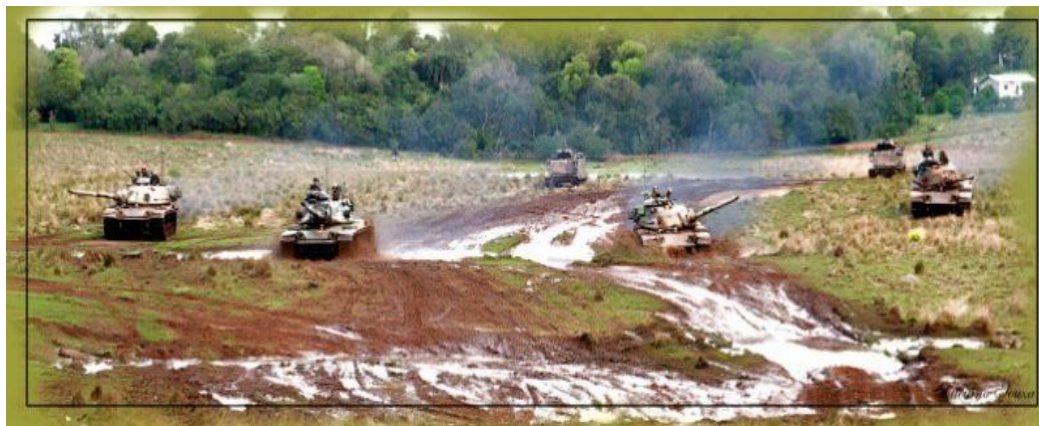
Figura 15 - Blindado M-60. Fotografia de Luciano Souza (2008).

dois últimos anos foram CIBLD, o 1º RCC e 29º BIB. Dessa forma, o tipo de veículo mais utilizado no campo nesses anos foram M60 (Figura 15), Leopard A1 sabiex, Leopard 1A1 (Figura 16), Leopard 1A5, M 113 (Figura 17) e Berg Panzer, o que constitui os blindados mais pesados.

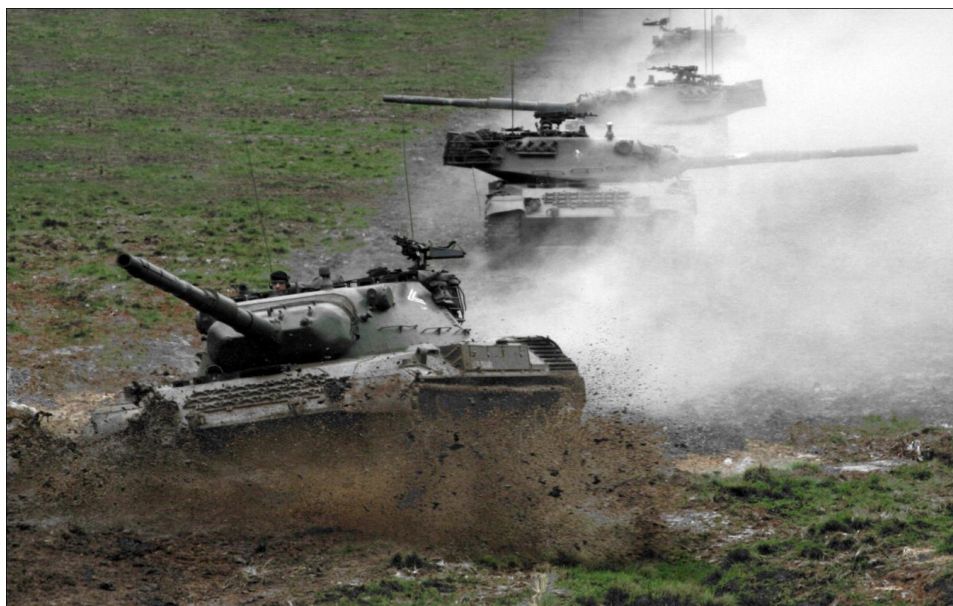
Figura 16 - Blindado Leopard 1A1. Fotografia de Luciano Souza (2008).

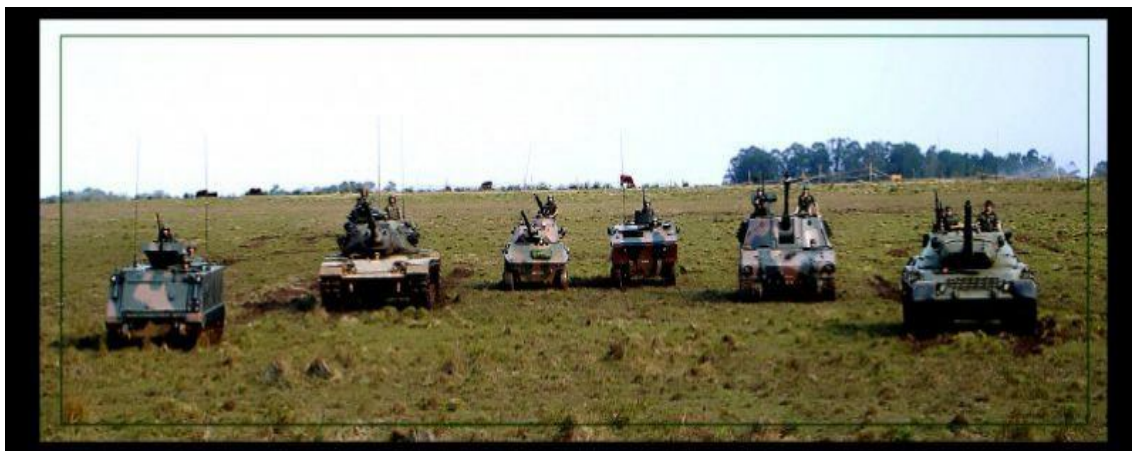
Figura 17 - Blindados da esquerda para direita: M-113, M-60, Cascavel, Urutu, M-108, Leopard 1A1. Fotografia de Luciano Souza (2008).

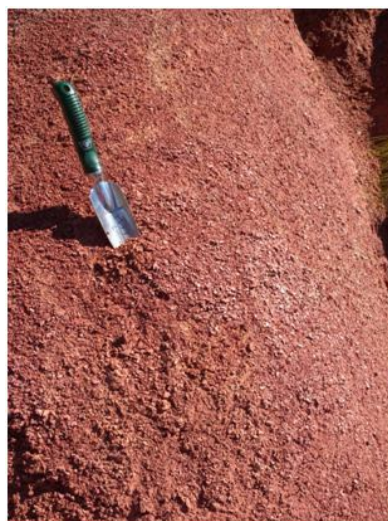
Figura 29 - Siltitos argilosos da Formação Santa Maria, Membro Alemoa com feições de “empastilhamento”.

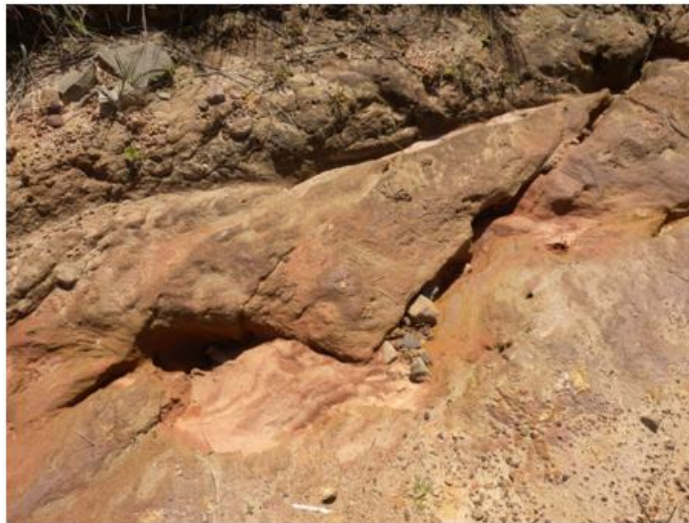
Figura 30 - Afloramento de arenitos finos a médios da Formação Caturrita.

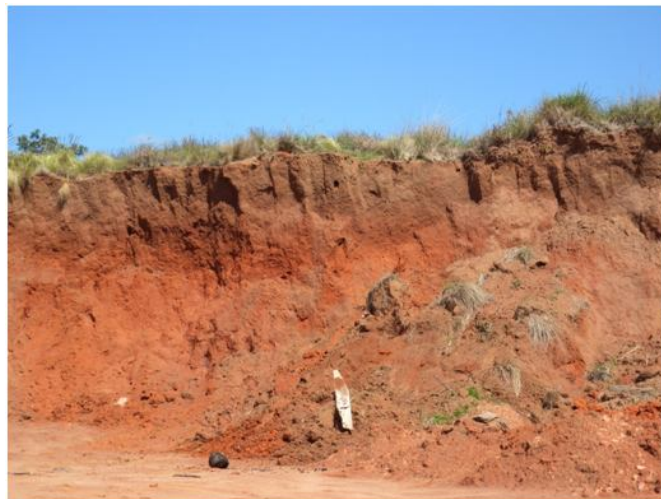
Figura 31 - Terraço Aluvial (área de empréstimo).

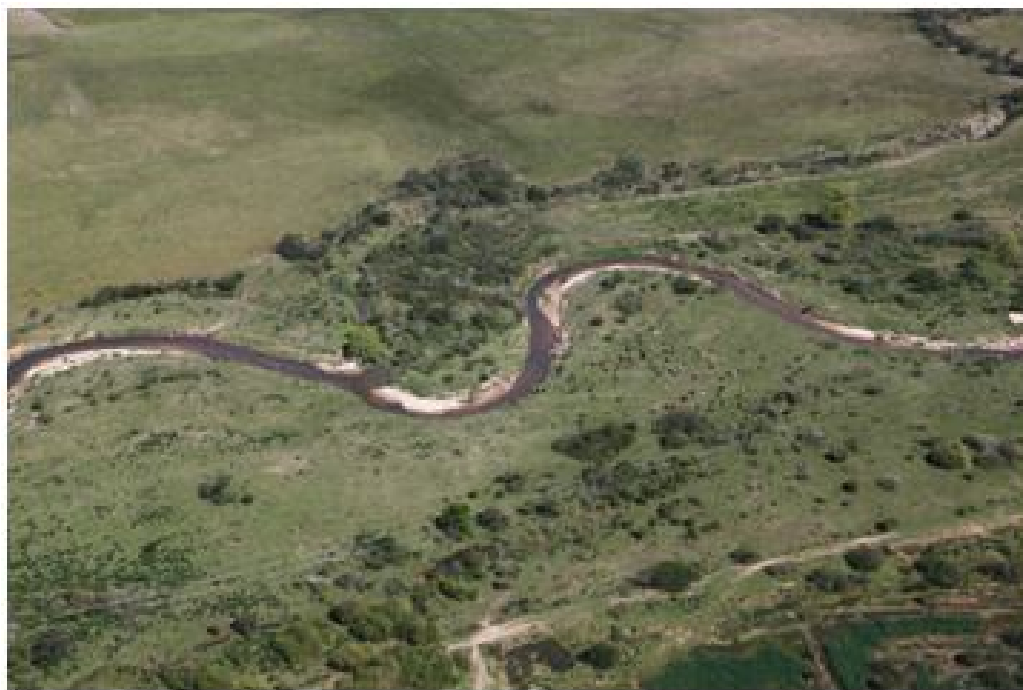
Figura 35 - Foto de altitude do Arroio Cadena mostrando área de assoreamento e ausência de vegetação em suas margens à jusante do CISM. Foto cedida pelo Exército.

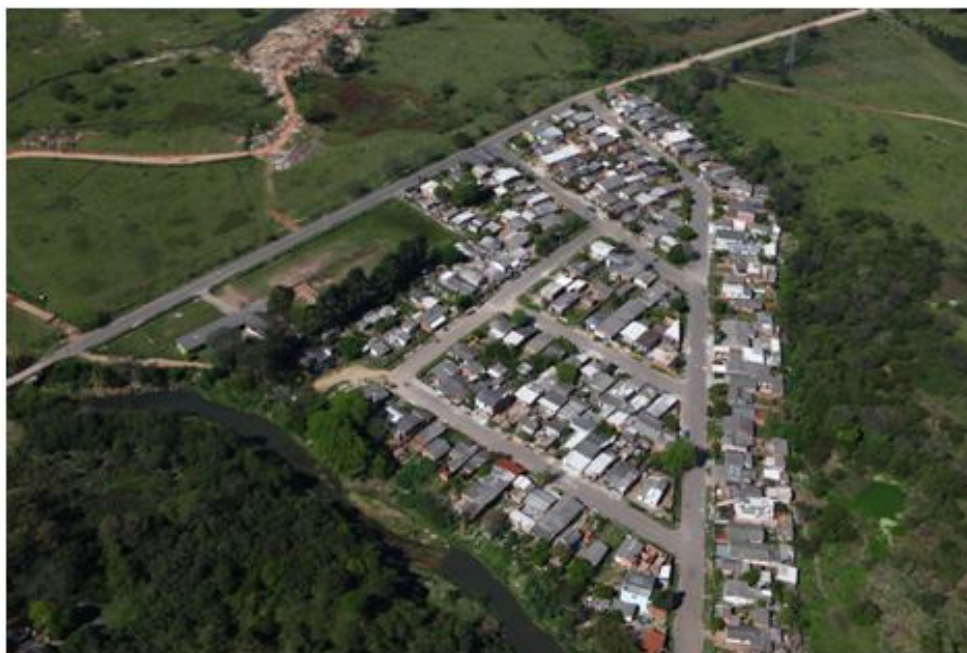
Figura 36 - Pontos de assoreamento e escorregamento de margem a jusante da área no CISM, no arroio Cadena. Foto cedida pelo Exército.

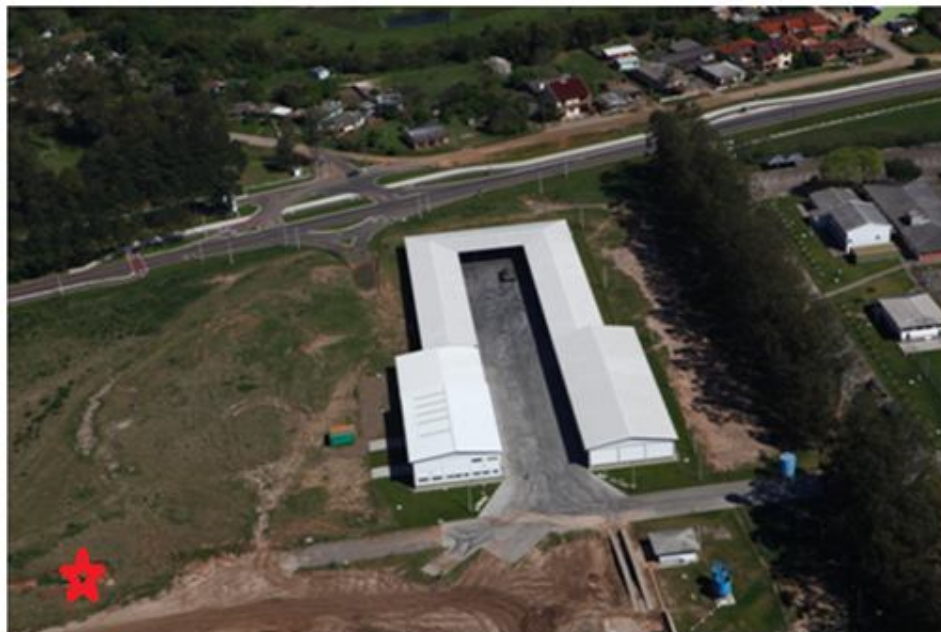
Figura 38 - Fotografia de altitude. Parte inferior da fotografia-rampa de acesso ao CISM e rampa para lavagem de Blindados. Ponto de amostragem PI. Foto cedida pelo Exército.

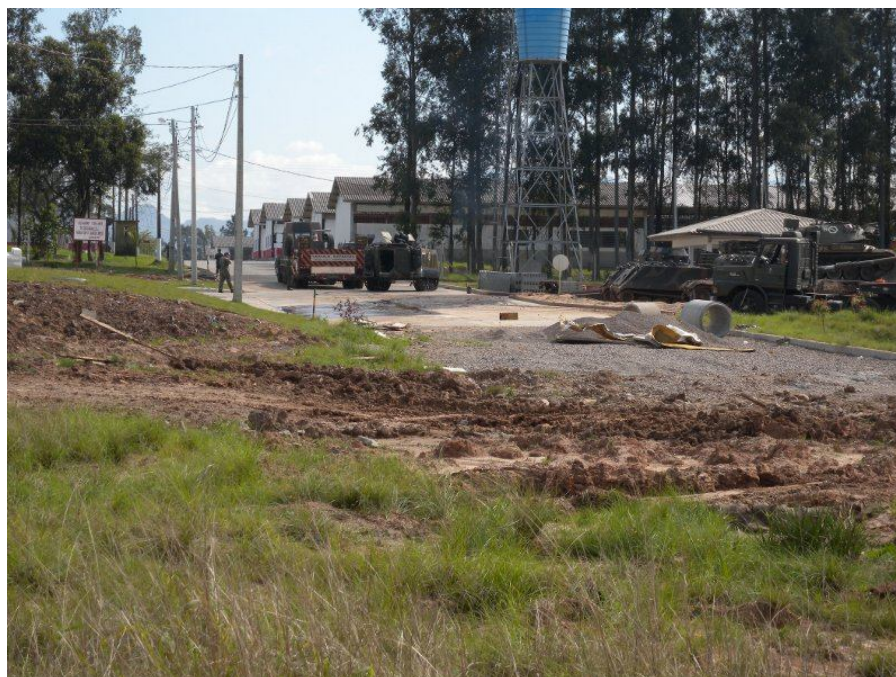
Figura 39 - Rampa de acesso ao CISM, pelo CIBLD já com a área de dissipação.

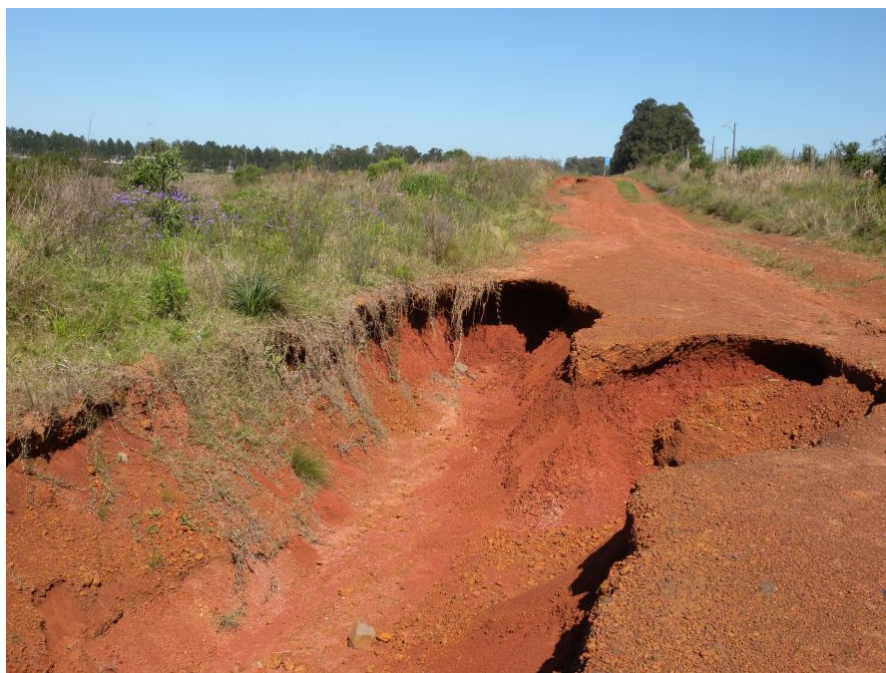
Figura 40 - Alcova de regressão. Estrada paralela à cerca que limita o CISM e o CIBLD.

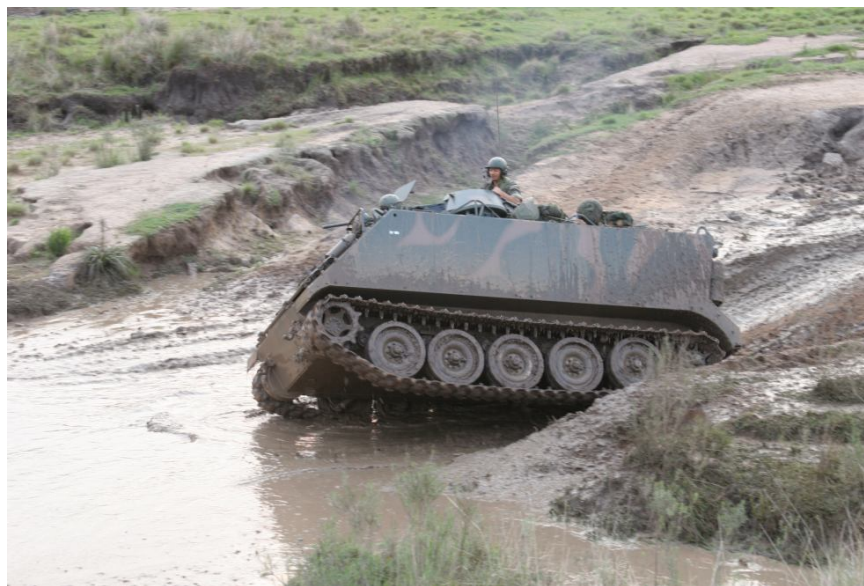
Figura 41 - Passagem de blindado no curso d'água procurando rota alternativa.

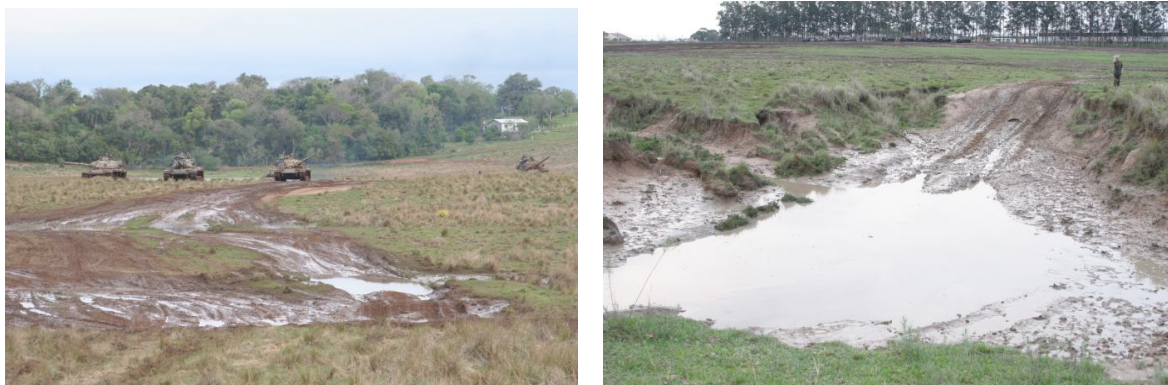
Figura 42 - Locais onde o solo encontra-se permanentemente saturado.

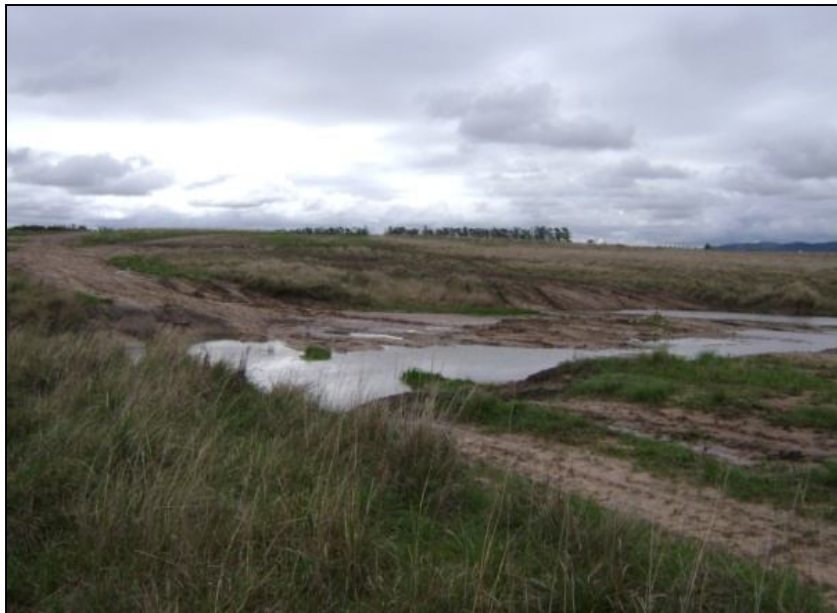
Figura 44 - Erosão de margem causada por passagem de blindados.

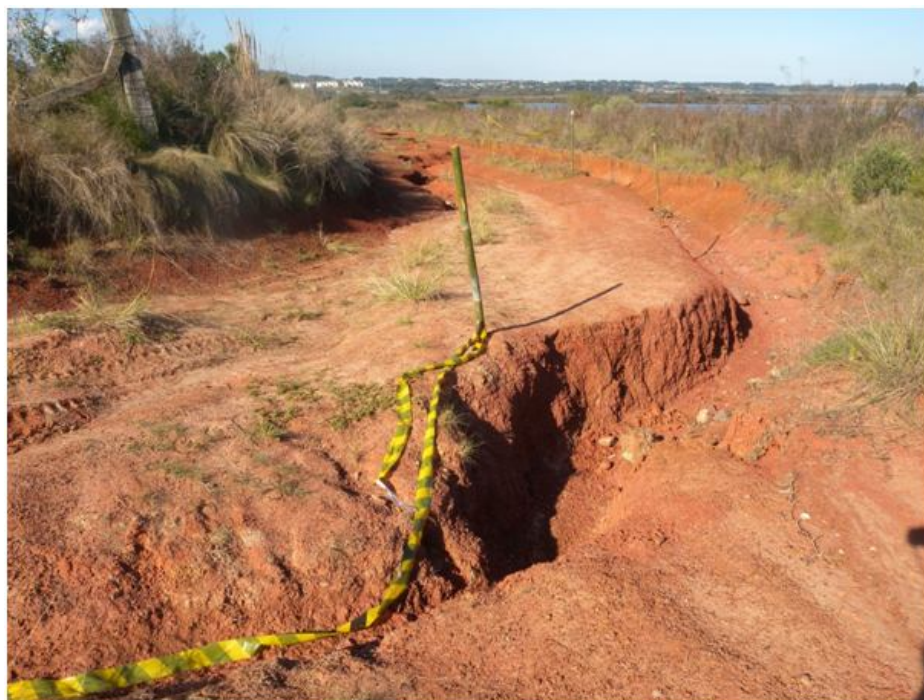
Figura 46 - Erosão no limite da estrada entre o CIBLD e o CISM.

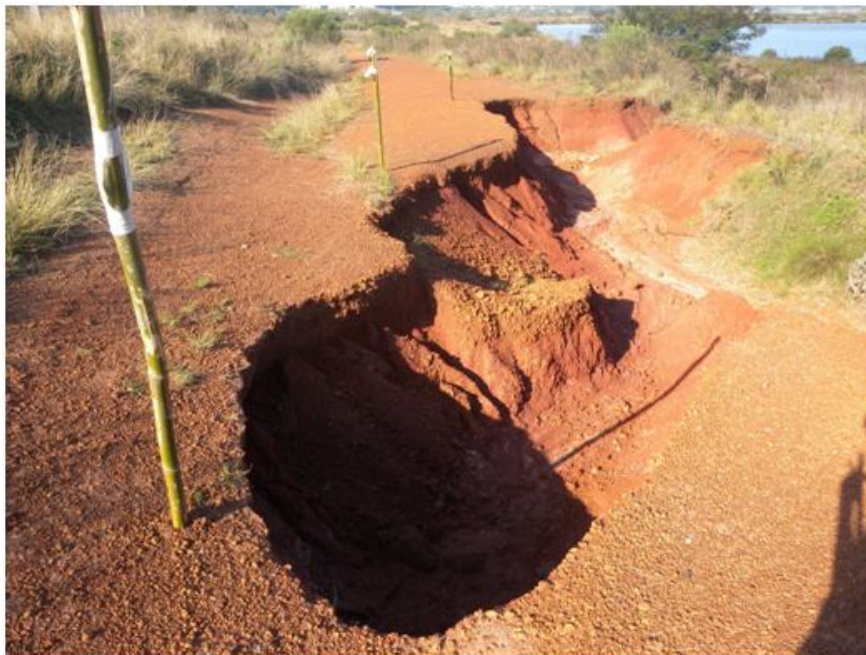
Figura 47 - Erosão em ravinas originada pelo fluxo d'água superficial no encontro de duas estradas.

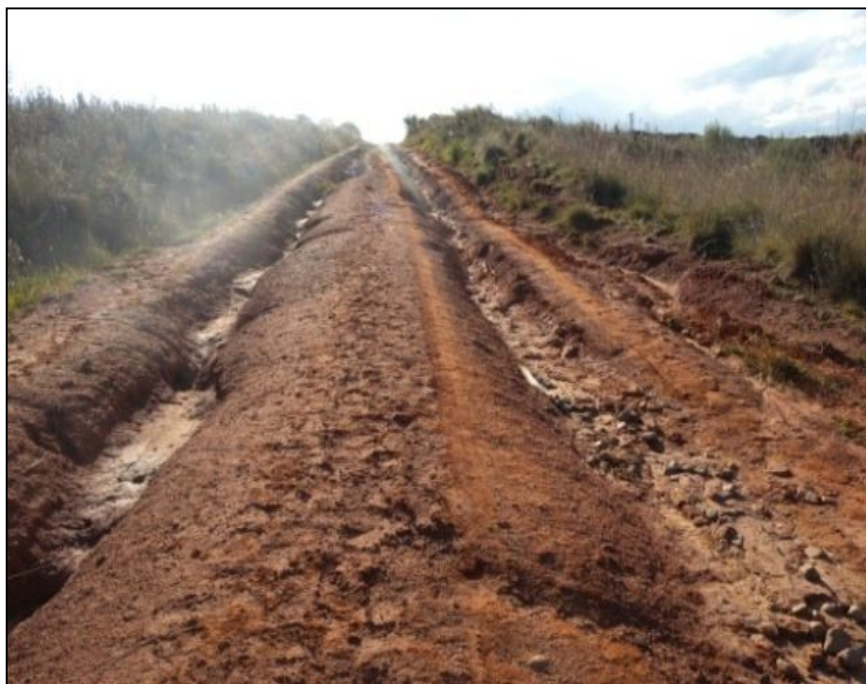
Figura 48 - Sulcos e ravinas desenvolvidos em estrada sobre material de alteração.

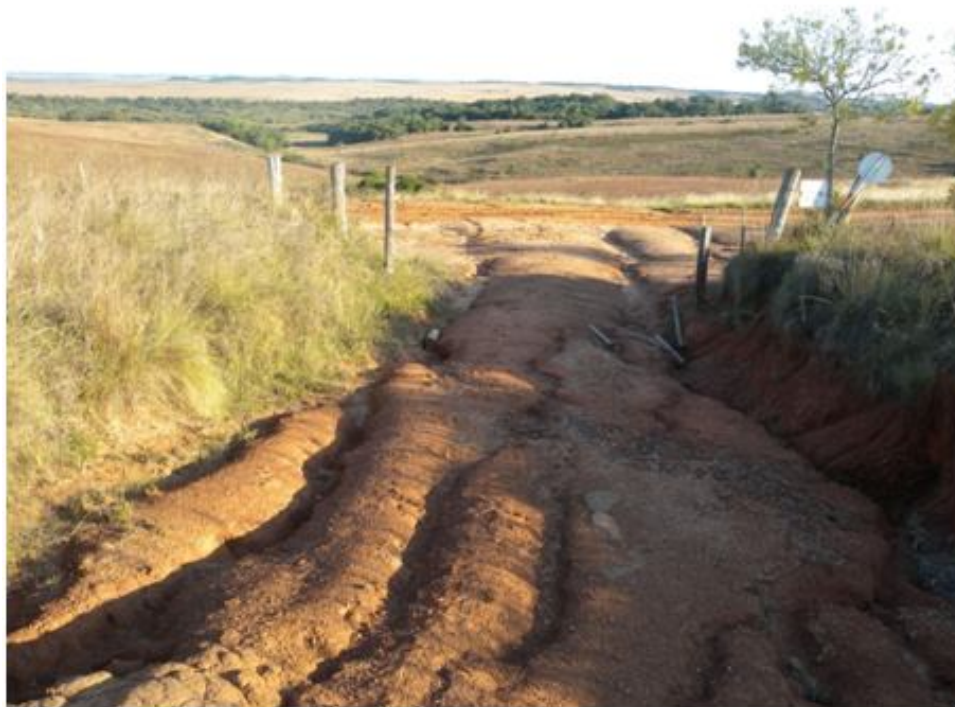
Figura 50 - Sulcos e ravinas desenvolvidos em estrada cujo material do leito está compactado.

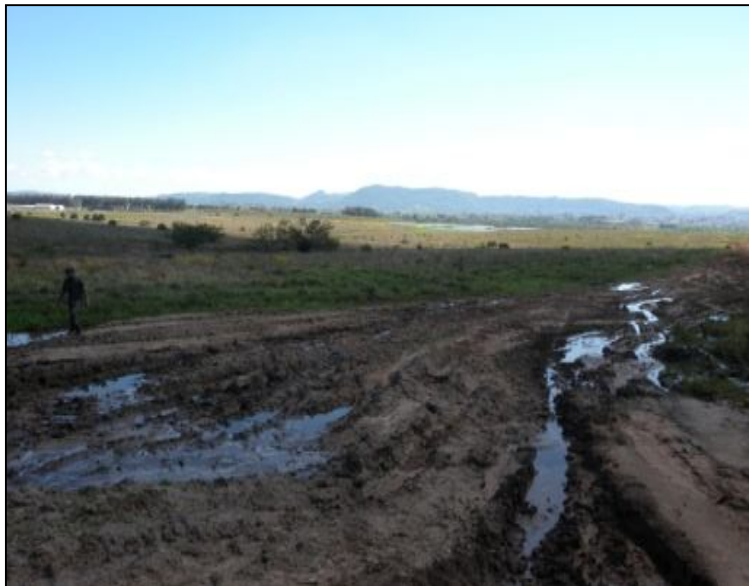
Figura 51 - Atoleiros ou “Borrachudos” devido à baixa capacidade de carga do solo.

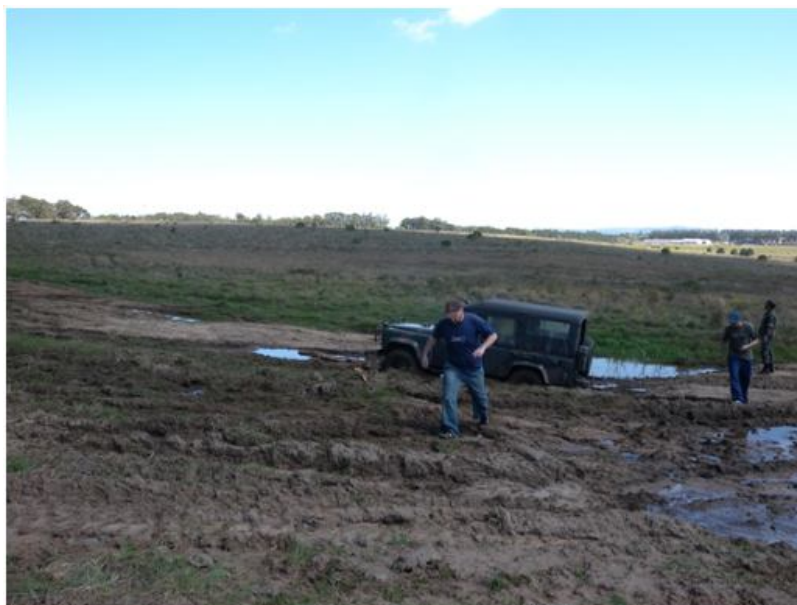
Figura 52 - Atoleiros ou “Borrachudos” devido à baixa capacidade de carga do solo.

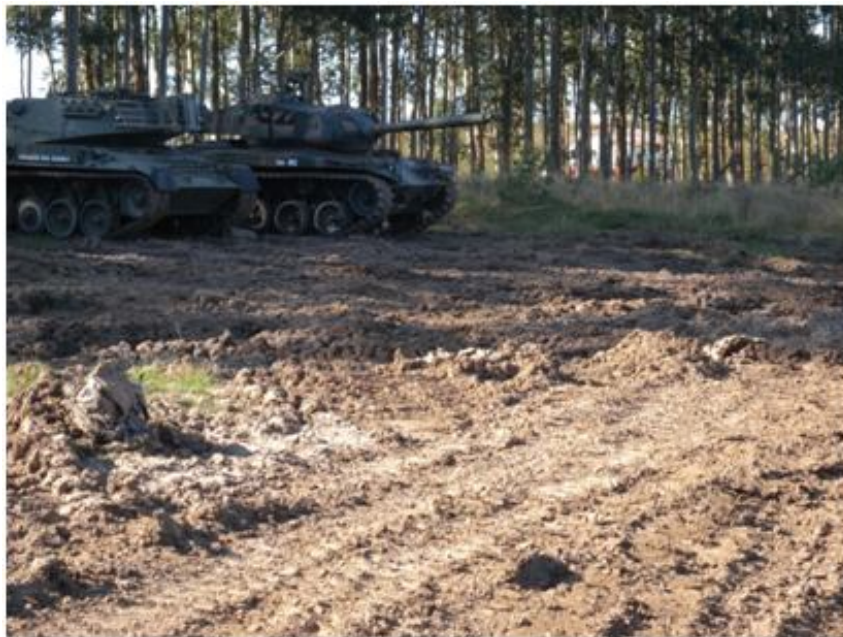
Figura 53 - Área de assoreamento junto ao CIBLD.

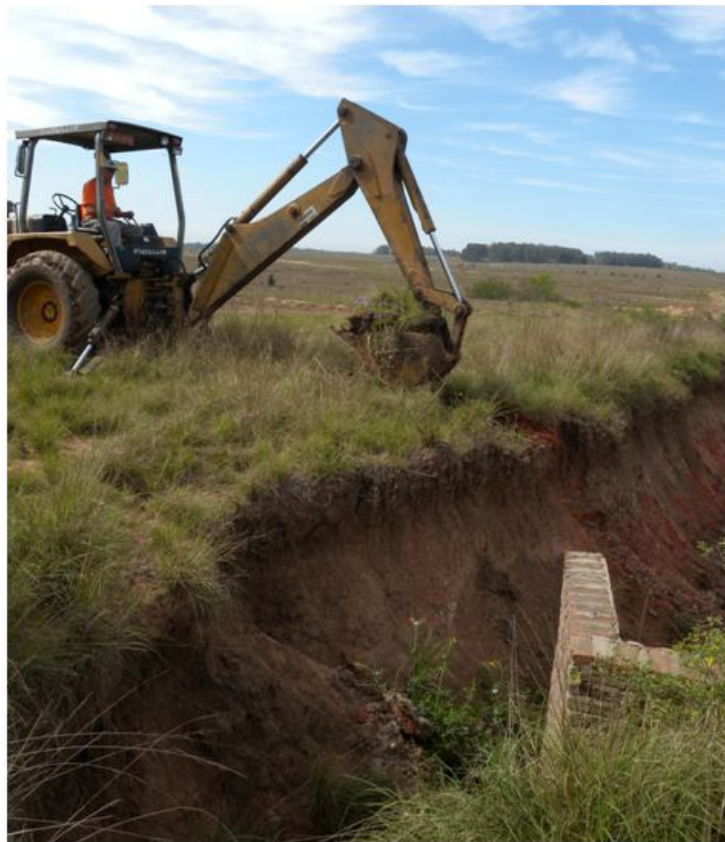
Figura 55 - Voçoroca próxima ao CIBLD, ponto de amostragem PI.

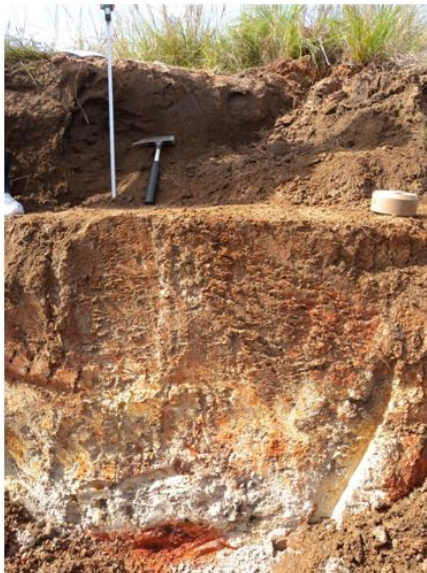
Figura 57 - Perfil I (PI).

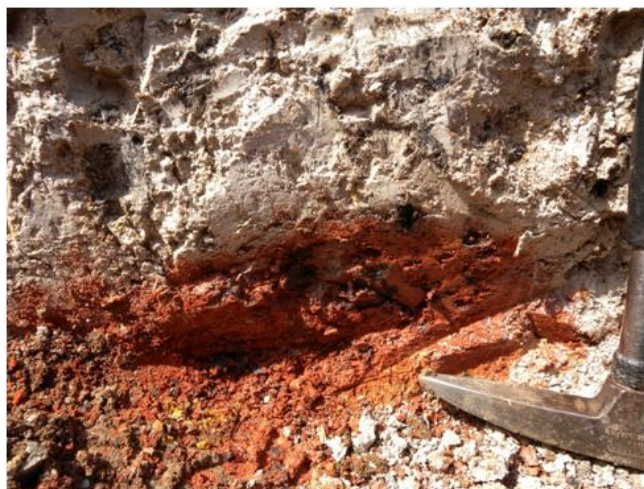
Figura 58 - Concreções de ferro em siltitos argilosos e argilitos.

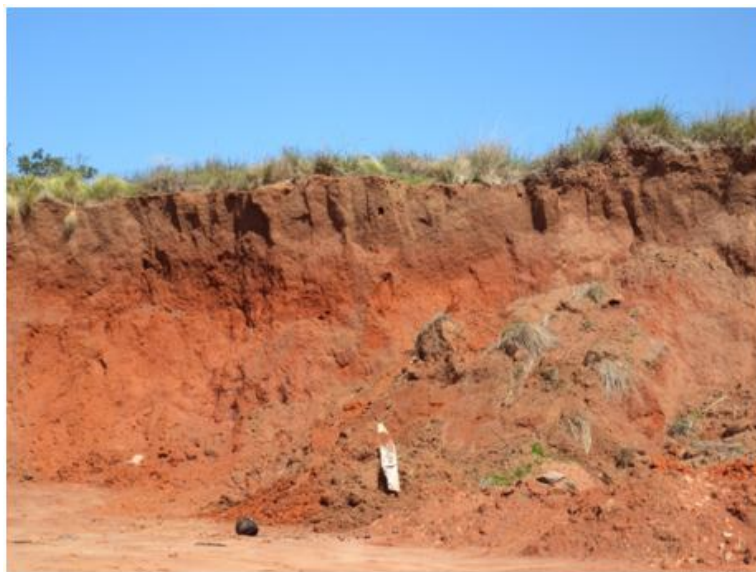
Figura 59 - Perfil II (PII).

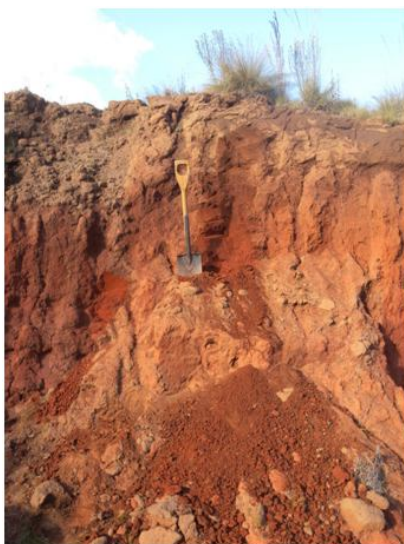
Figura 60 - Detalhe do Perfil II.

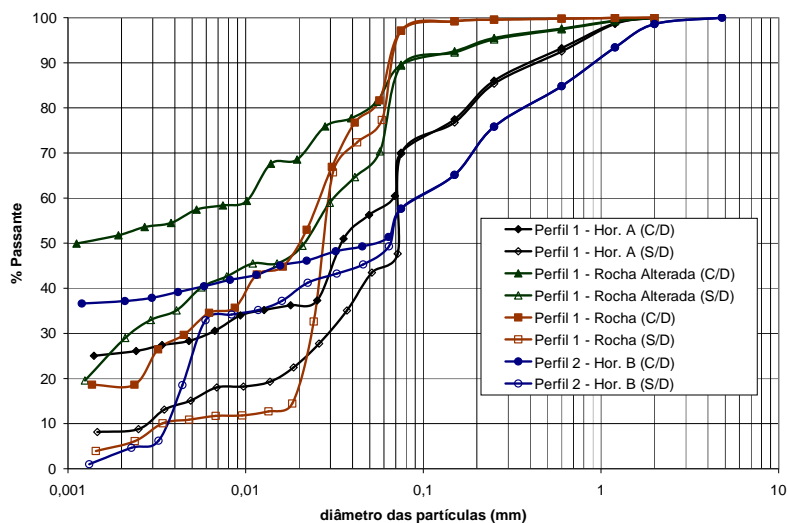
Figura 61 - Curvas granulométricas obtidas para os materiais dos Perfis I e II.

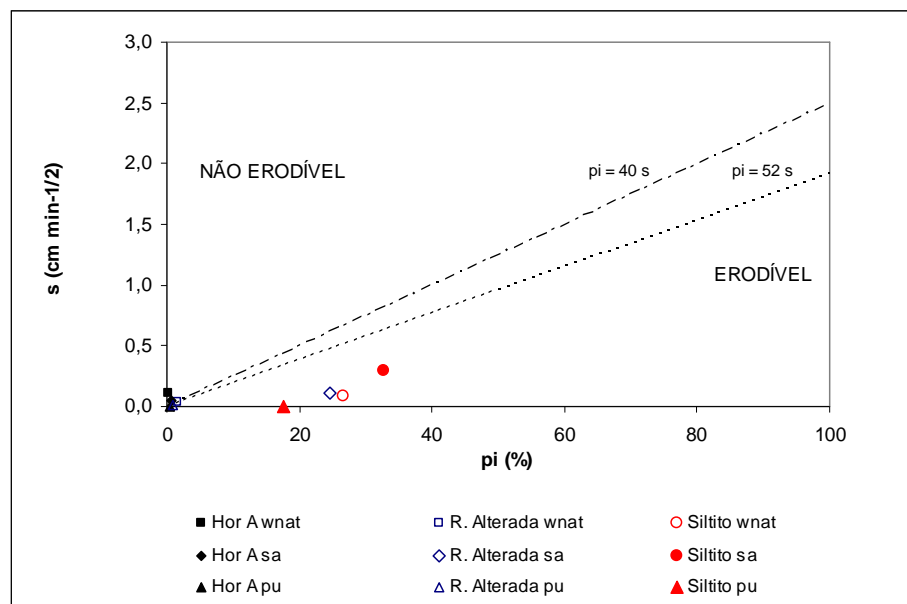
Figura 68 - Aplicação do critério de erodibilidade pela Metodologia MCT para os materiais estudados (Perfil I).

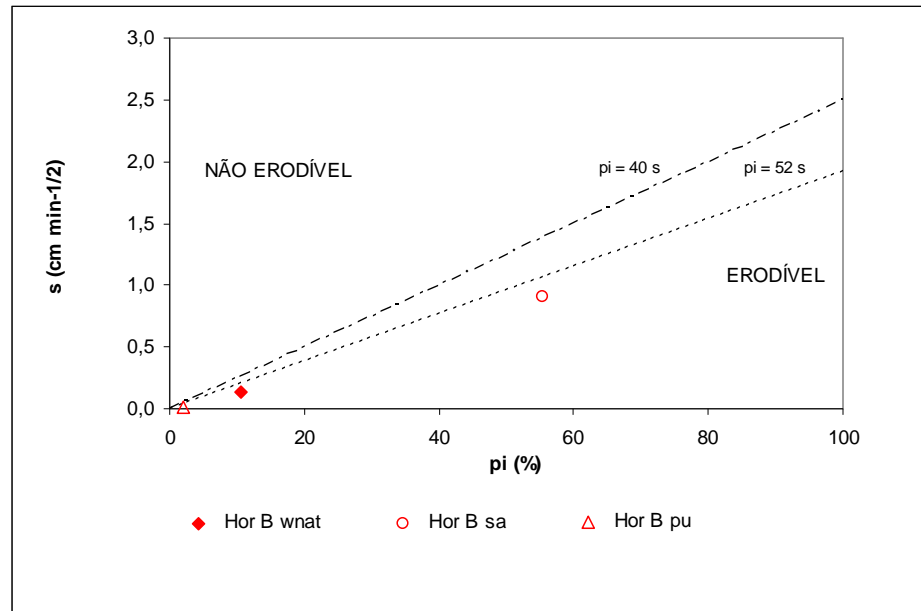
Figura 69 - Aplicação do critério de erodibilidade pela Metodologia MCT para os materiais estudados (Perfil II).
