#### **4.2 – Mapa hipsométrico**

### 4.3 – Mapa Clinográfico

#### 4.4 – Mapa uso da terra

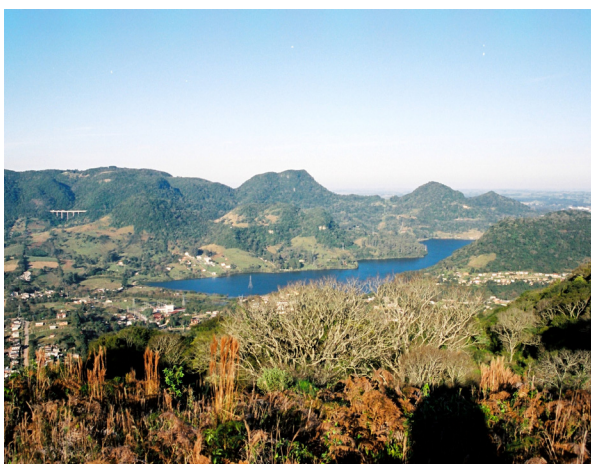
Figura 11 – Vista panorâmica da barragem do DNOS.

A barragem do DNOS como mostra as (figuras 11 e 12) vista panorâmica, que abastece 40% da população de Santa Maria, segundo Dill (2002). Na entrevista como mostra a (tabela 8), 80% dos moradores responderam que tem conhecimento de que as águas da barragem são usadas para consumo, 20% não tem. Mesmo a maioria dos moradores tendo consciência e conhecimento de alguma forma produz algum tipo de poluição, que com o tempo acaba contaminando as águas da barragem tornando mais cara o tratamento para consumo humano.

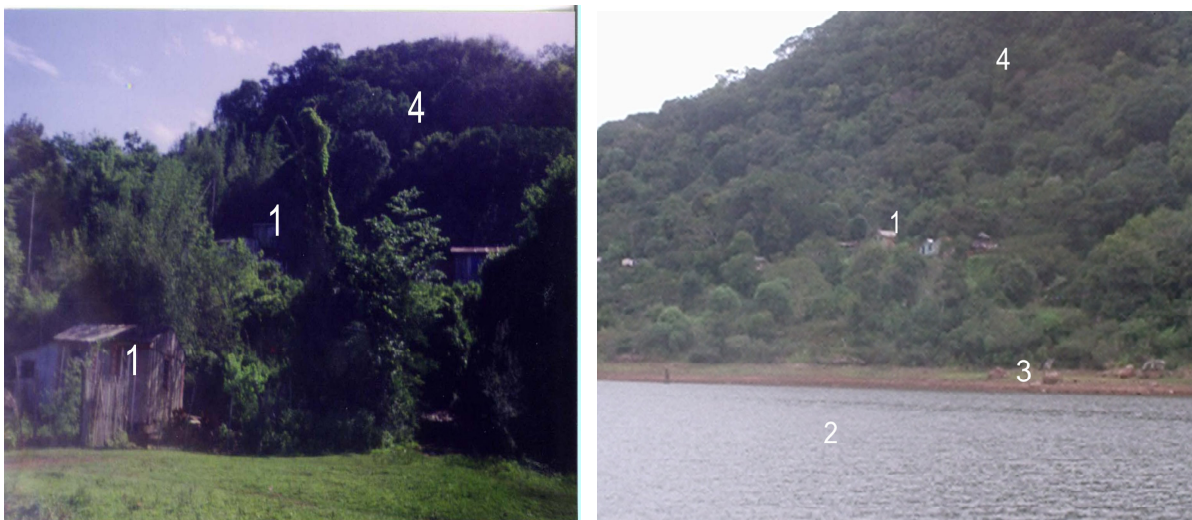
Figura 13 e 14 – Mostra a leste do morro do Chechela onde está se formando uma favela.

Além de uma ocupação humana desorganizada, a sub-bacia apresenta áreas de preservação permanente acima de 47% de declividade e tendo o uso da terra com técnicas adequadas, assim mesmo corre o risco de desmoronamento devido á retirada da vegetação. As (figuras 13 e 14) apresentam no ponto 1 as casas construídas em áreas muito próximas da barragem não respeitando o Código Florestal. O ponto 2 mostra a barragem numa época de estiagem época em que a barragem tinha pouca água, (out/2004). O ponto 3 nos mostra o assoreamento da barragem. As áreas de preservação permanente, representadas nas grandes declividades, como nas encostas de morros, salientado pelo ponto 4.

- 1 – Casas construídas em áreas de preservação permanente
- 2 – Barragem do DNOS quase seca devido a estiagem
- 3 – Assoreamento do leito da Barragem do DNOS.
- 4 – Área de preservação permanente.

Outras áreas com problemas de ocupação, desorganizada, é o entorno da Barragem do DNOS. Essa área por ser de preservação permanente vem apresentando em suas margens acumulação de lixo e muito esgoto sanitário sem nenhum tratamento. Sua ocupação vem aos poucos destruindo a vegetação nativa, a fim da sua ocupação como mostra as (figuras 13 e 14).
