**O INVENTÁRIO DO PATRIMÔNIO
ARQUITETÔNICO ENXAIMEL DA ÁREA RURAL
DE SANTO CRISTO**

DISSERTAÇÃO DE MESTRADO

Rocheli Andréia Diel

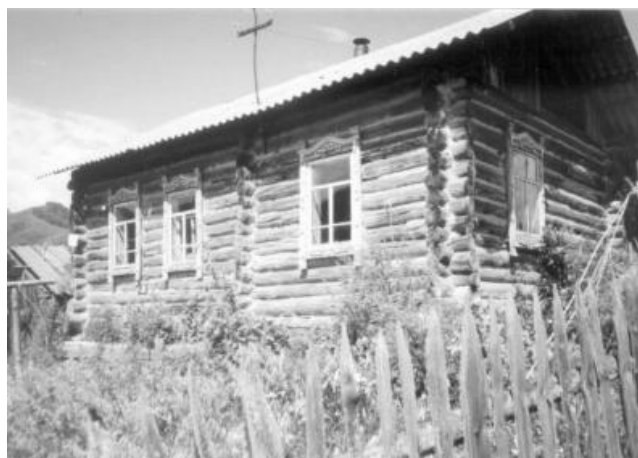
Weimer cita que “as construções pré-históricas eram de origem vegetal e podiam seguir dois procedimentos básicos: ter paredes de pau-a-pique vedadas com taipa e recobertas com palha, ou apresentarem paredes de madeira construídas pela superposição horizontal de troncos levemente aparelhados e encaixados nos cunhais” (figura 03). A primeira técnica evoluiu para o enxaimel e a segunda, de provável origem eslava, foi denominada blocausse (WEIMER, 2005).

Figura 03: Construção em blocausse.
Fonte: Gislo, 2013, p. 44.

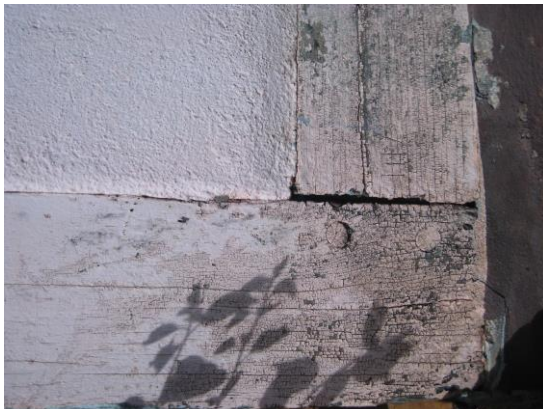
Reboco de barro degradado

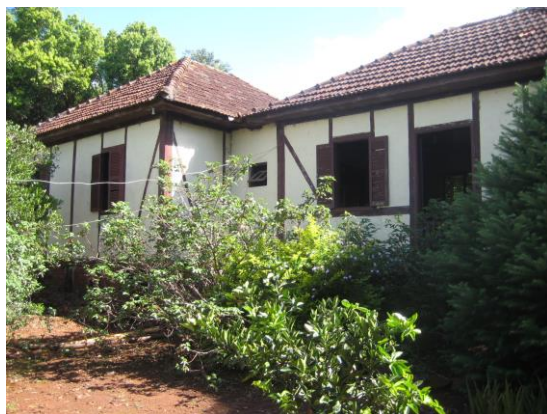
A residência encontra-se bastante degradada pelas intempéries, a pintura está muito desgastada e algumas esquadrias estão comprometidas. A parte interna da casa apresenta forro e assoalho de madeira. O baldrame da residência era apoiado sobre pilares de madeira e, em função do desgaste da estrutura ocasionado pela umidade, foram colocados tijolos maciços na parte inferior para o apoio da estrutura e fechamento do porão. Algumas melhorias na parte interna da edificação foram executadas no ano de 2014, como o revestimento das paredes do banheiro e troca da fiação elétrica.

Fachada Frontal residência Kreutz II

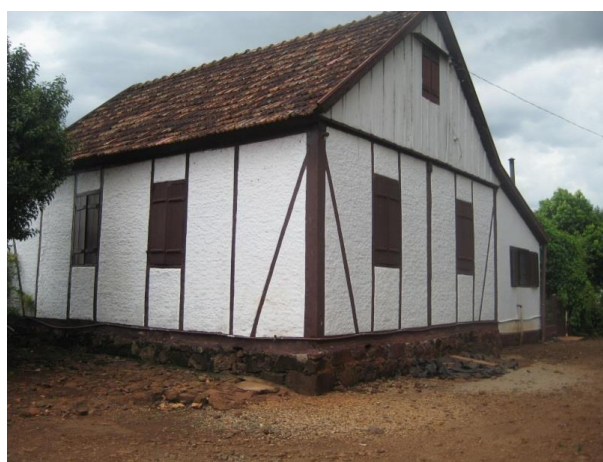
Figura 22: Fundação de pedra - Residência Kreutz I.

As fundações das edificações enxaimel do Rio Grande do Sul, foram executadas em sua grande maioria com pedra de arenito aparelhada, pedra esta, existente em quase todas as regiões ocupadas pelos imigrantes. A pedra de arenito foi escolhida pelos imigrantes pela sua facilidade de ser trabalhada e esculpida (WEIMER, 2005). Já nas edificações inventariadas na área rural de Santo Cristo, a pedra foi utilizada nas fundações somente na Residência Kreutz I da Linha Central, construída em 1914 (figura 22).

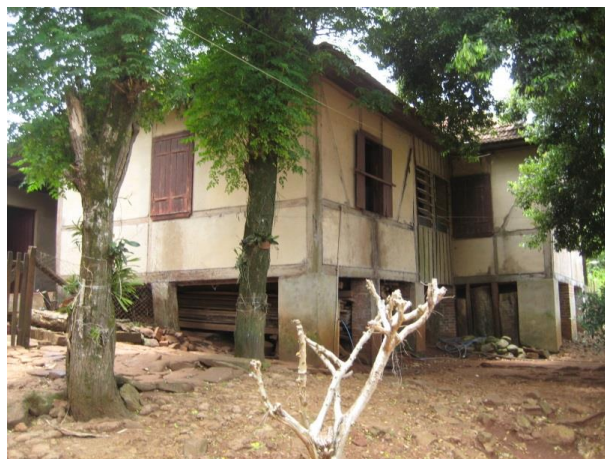
Figura 23: Pilares de tijolos maciços substituem os antigos pilares de madeira - Residência Theisen.
Fonte: A autora, 2014.

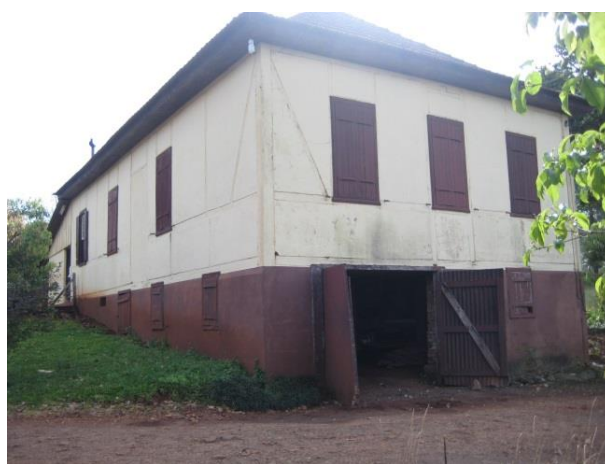
Freisleben, Ghiel, Assmann e Sander apresentam fundação de alvenaria de tijolos maciços e porões semienterrados com pé-direito baixo que servem como depósito ou garagem (figura 24).

Figura 24: Fundação de alvenaria de tijolos maciços e porão semi enterrado – Residência Assmann.
Fonte: A autora, 2014.

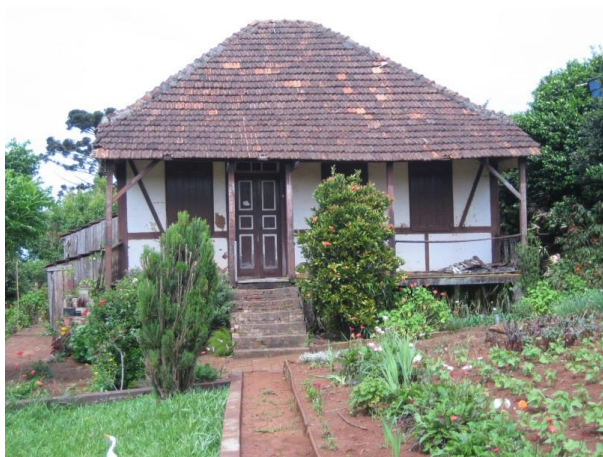
Figura 25: Peças de madeira aparentes e pintadas com cor mais escura –
Residência Schommer.
Fonte: A autora, 2014.

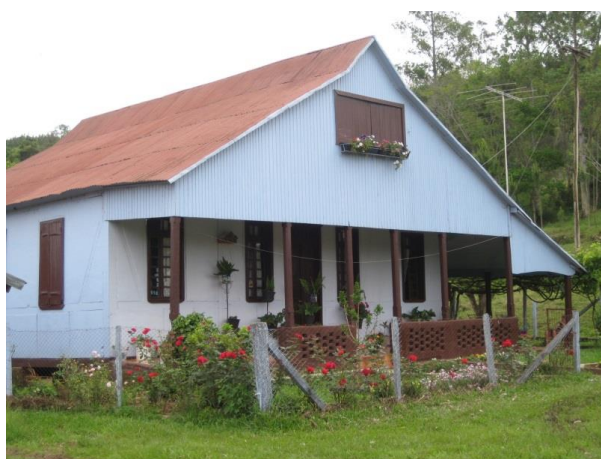
Figura 26: Alvenaria e estrutura de madeira pintados da mesma cor –
Residência Angst
Fonte: A autora, 2014.

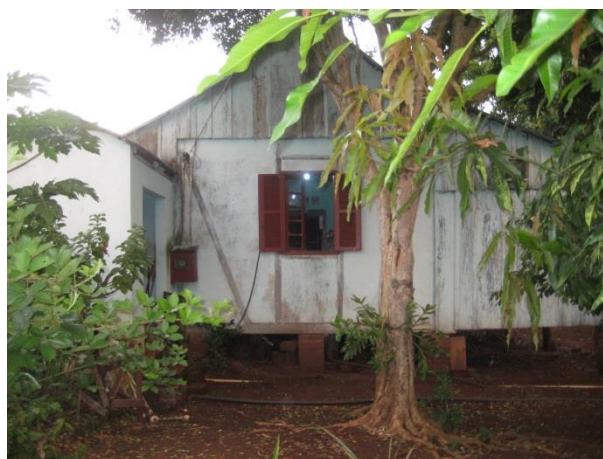
características, depois de seco ele retraía. Isso fazia aparecer fissuras e dificultava o acabamento. Em decorrência disso, o barro era sempre associado com fibras e outros materiais que diminuía sua elasticidade (OLIVEIRA, 2011). Das doze edificações analisadas, somente na Residência Jung foram observadas paredes de madeira na parte externa da edificação (figura 27), todas as demais apresentam paredes de alvenaria de tijolos maciços de barro cozido. Algumas vezes os tijolos foram feitos de maneira rústica e artesanal, pelos proprietários da edificação, no local da obra. O reboco, também foi realizado na quase totalidade das edificações, com barro. Somente na residência Kreutz II, localizada na Linha Central, construída em 1959, o reboco das paredes foi executado com cimento.

Figura 27: Paredes externas da edificação em madeira—
Residência Jung.

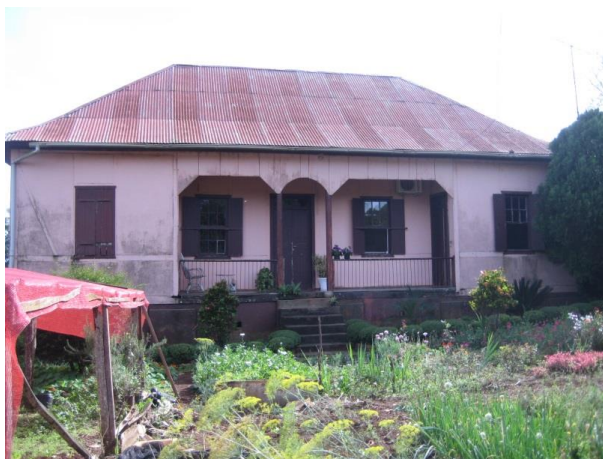
Figura 28: Cobertura da residência com quatro águas e telhas metálicas – Residência Sander.

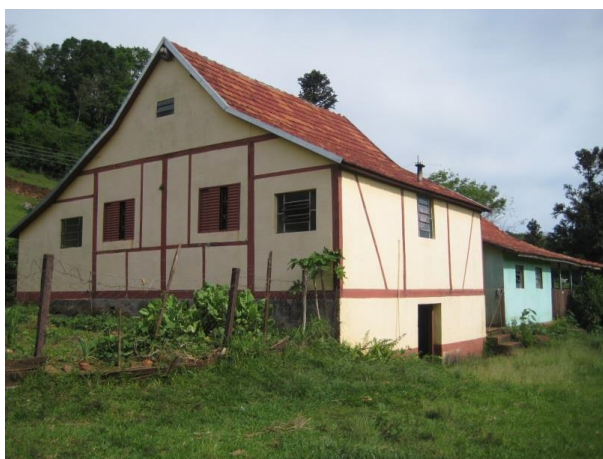
Figura 29: Cobertura da residência com duas águas e telhas cerâmicas francesas – Residência Ghel.

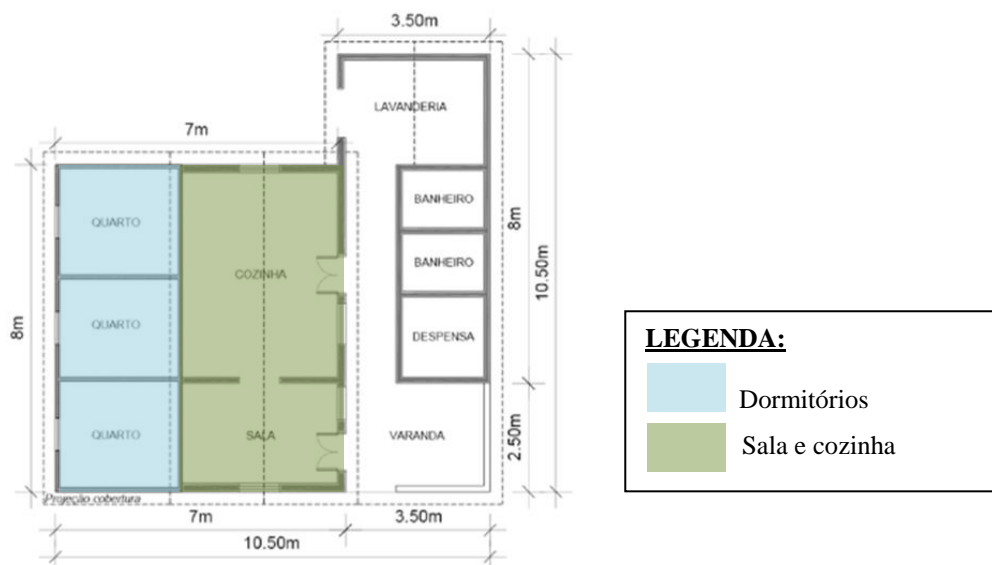
cozinha. Na Residência Jung (figura 34), a ampliação na lateral direita originou varanda, despensa, banheiro e lavanderia. Já na Residência Schommer (figura 35) observa-se que cozinha e banheiro foram construídos posteriormente.

Figura 34: Planta baixa residência Jung.
Fonte: A autora, 2014.
