**UNIVERSIDADE FEDERAL DE SANTA MARIA
CENTRO DE CIÊNCIAS RURAIS
PROGRAMA DE PÓS-GRADUAÇÃO EM ENGENHARIA FLORESTAL**

**METODOLOGIA PARA MONITORAMENTO DE PROCESSOS
EROSIVOS EM MARGENS DE RESERVATÓRIOS DE USINAS
HIDRELÉTRICAS**

Dissertação apresentada ao Curso de Mestrado do Programa de Pós-Graduação em Engenharia Florestal, Área de Concentração em Manejo Florestal, da Universidade Federal de Santa Maria (UFSM, RS), como requisito parcial para obtenção do título de **Mestre em Engenharia Florestal**.

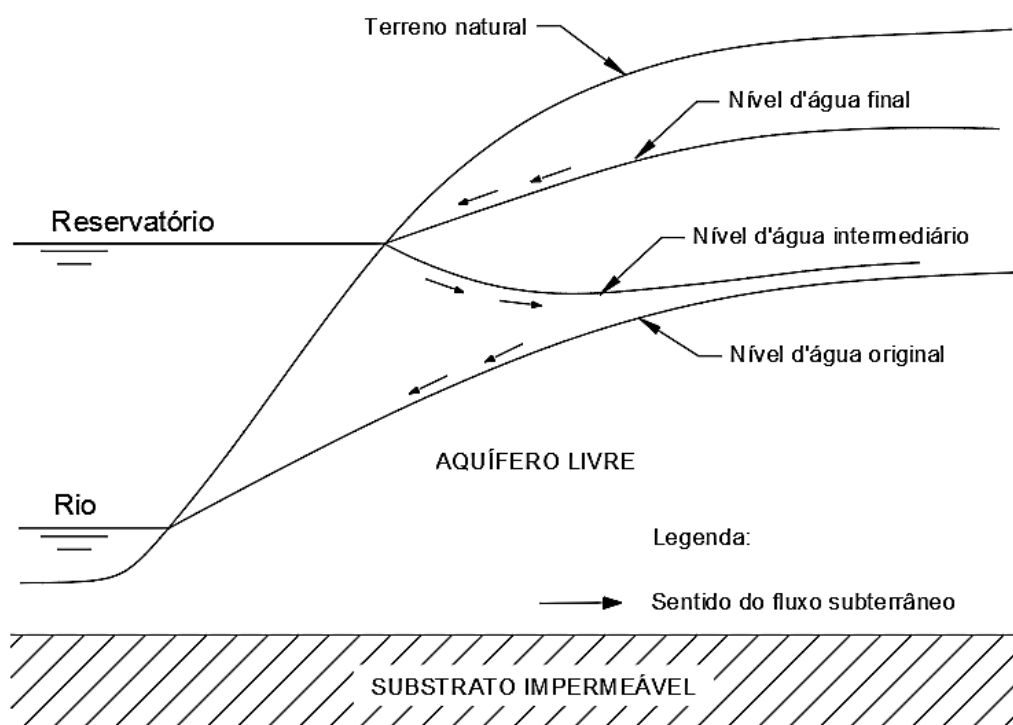
Figura 3 – Representação esquemática da mudança do nível do lençol freático devido à formação de um reservatório pelo barramento de um rio.

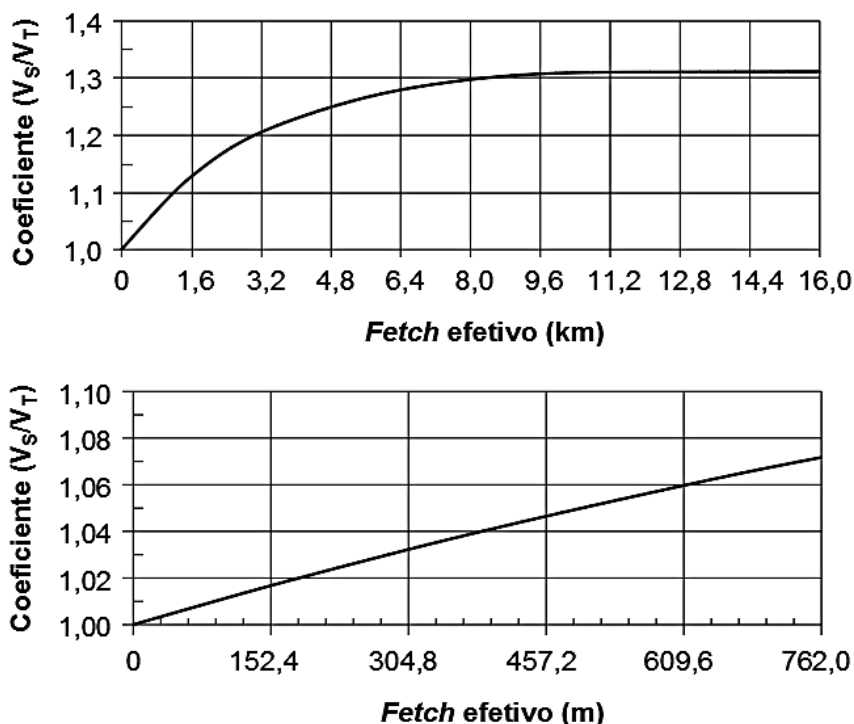
Figura 7 – Relação entre a velocidade do vento sobre a superfície terrestre (V_T) e sobre a superfície do reservatório (V_S) para diferentes comprimentos de *fetch*.

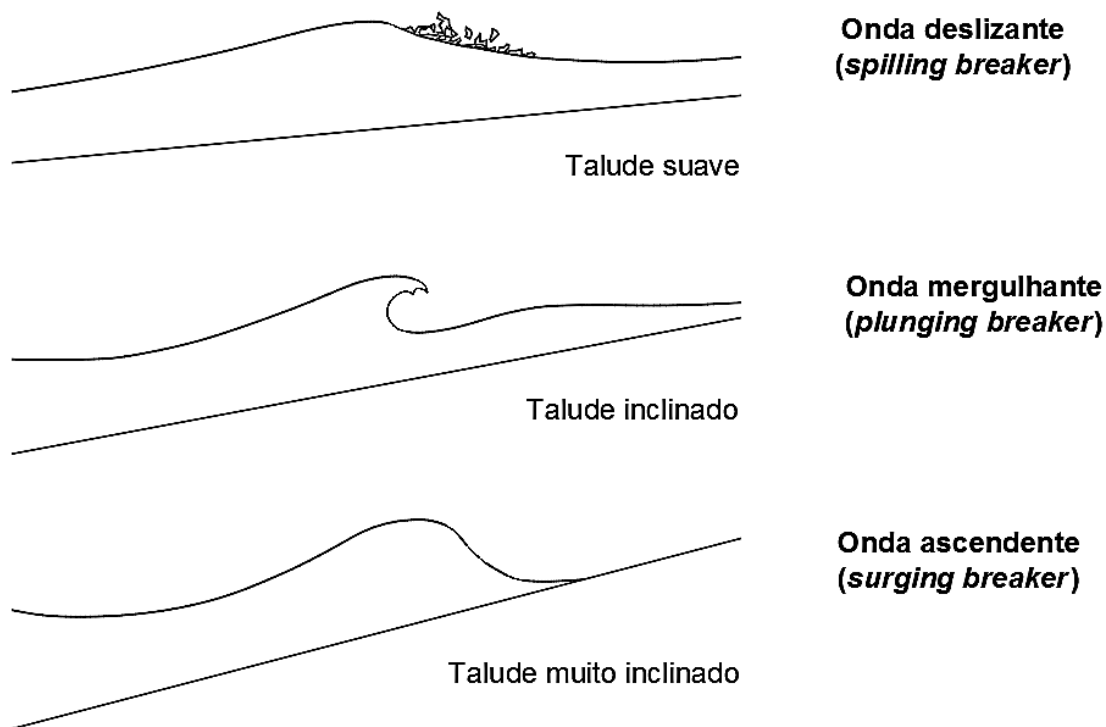
Figura 8 – Diferentes tipos de rebentação de ondas resultantes da conformação da plataforma de abrasão.

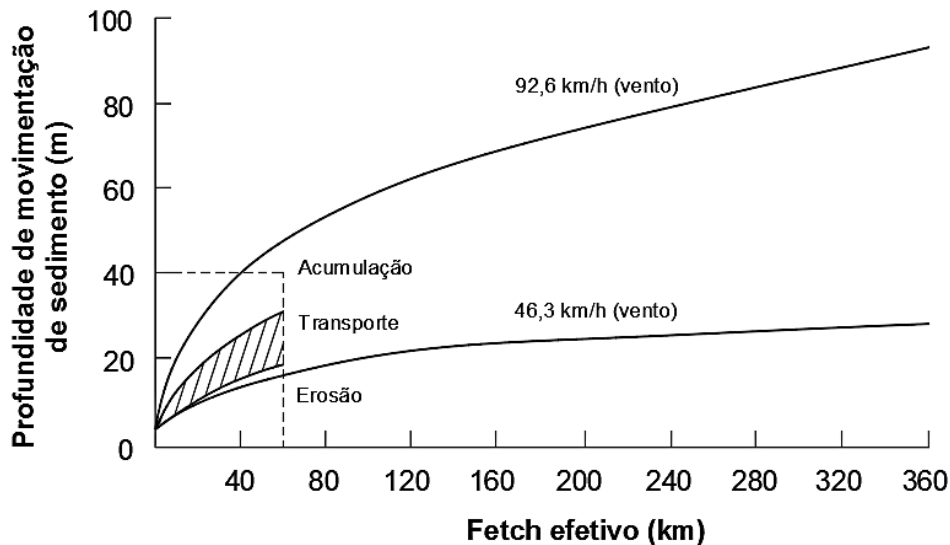
Figura 11 – Comparação entre *fetch* efetivo e profundidade de movimentação de sedimentos em função de diferentes velocidades de vento. Os dados de erosão, transporte e acumulação de sedimentos de 0,1 mm de diâmetro a uma dada profundidade presentes no box hachurado foram observados no lago Vänern por Hakanson (1977).

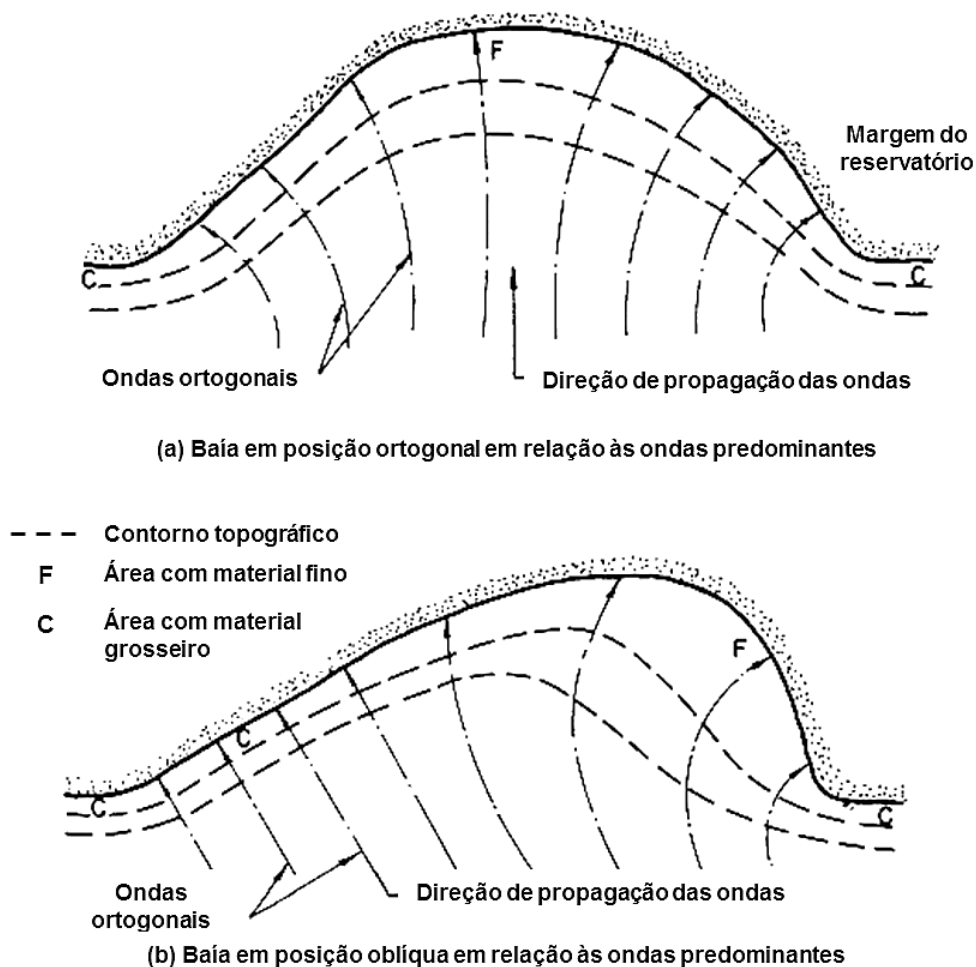
Figura 12 – Influência da forma da baía e configuração da margem sobre a convergência e divergência de ondas.

Esta constatação sugere que diferentes pontos ao longo de um pequeno trecho de margem com conformações irregulares poderão estar sujeitos a diferentes intensidades de erosão. Esta constatação explica, em grande parte, a predominância de material grosseiro em alguns pontos e material fino em outros.

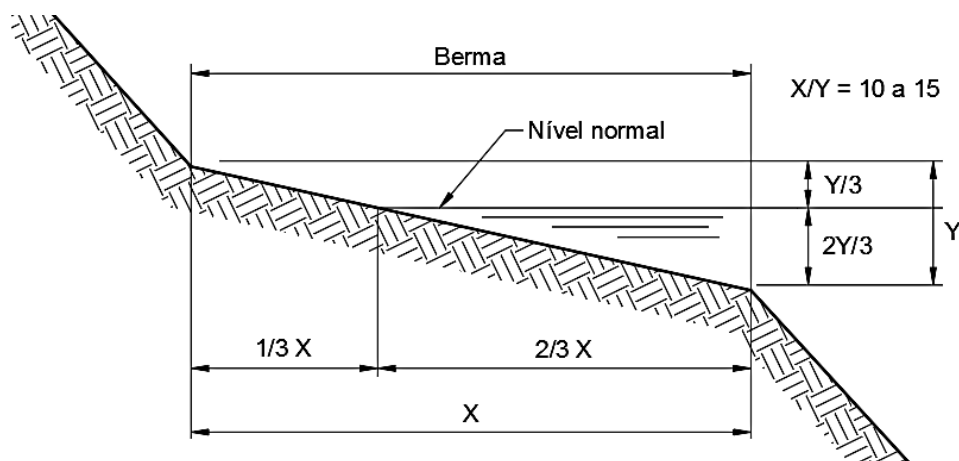
Figura 17 – Representação esquemática da margem do reservatório com delimitação das faixas do terreno a serem intervencionadas.

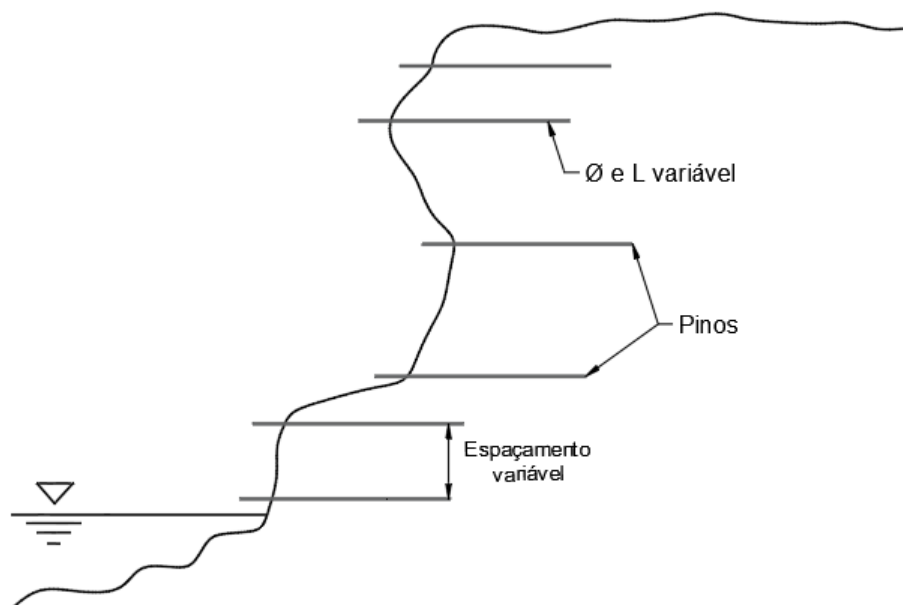
Figura 19 – Representação esquemática do posicionamento de pinos de erosão na face vertical de um talude para acompanhamento do recuo da margem.

Movimentação dos pinos: o método assume que os pilotos utilizados permaneçam imóveis dentro do talude (COUPER; STOTT; MADDOCK, 2002). Todavia, a perda total de pinos devido a deslizamentos em taludes submetidos a processos de solapamento e corrosão da base é relatada com frequência pelos pesquisadores (BARTLEY et al., 2006; BORGES, 2004; FERNANDEZ, 1996; HOOKE, 1979; HUDSON, 1982; REID, 1984; SOUZA; CUNHA, 2007). O processo de instabilização também é influenciado por camadas de material grosseiro de depósitos antigos depositados na base do talude, os quais são facilmente removidos pelo fluxo da água durante eventos pluviométricos intensos (CASADO et al., 2002) ou por ondas geradas por embarcações (BORGES, 2004).

Outra forma que pode ocasionar a movimentação dos pinos é o efeito da pressão hidrostática da água dentro do maciço de solo. Este efeito ocorre durante o período de inverno quando há o congelamento da água, que por sua vez exerce pressão sobre a base e superfície do pino, empurrando-o para fora do talude. Este fenômeno pode gerar uma superestimativa do volume real de solo perdido para cada pino (HAIGH, 1977; HUDSON, 1982). Todavia, este efeito é mais intenso em países que apresentam quedas severas de temperatura durante o inverno, como os observados nos países do hemisfério norte.

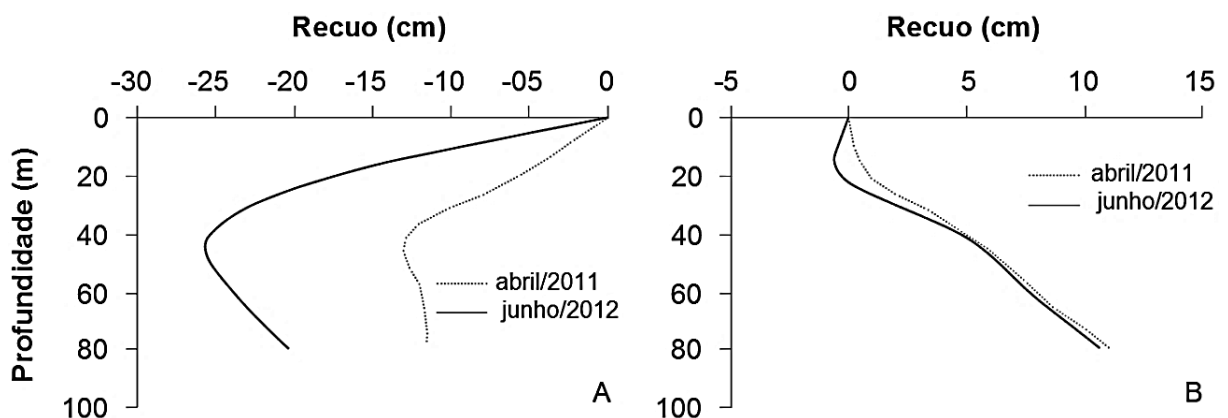
Figura 23 – Perfilagens da face do talude obtidas a partir de duas medições sucessivas. (A) margem 1 e (B) margem 2.

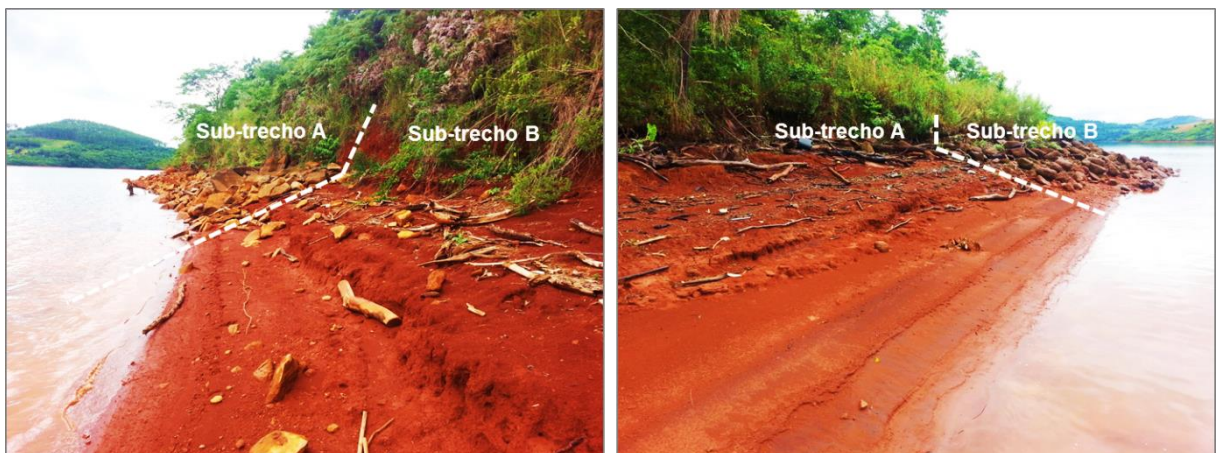
Figura 24 – Divisão de trechos com erosão em subtrechos em função de características fisionômicas distintas.

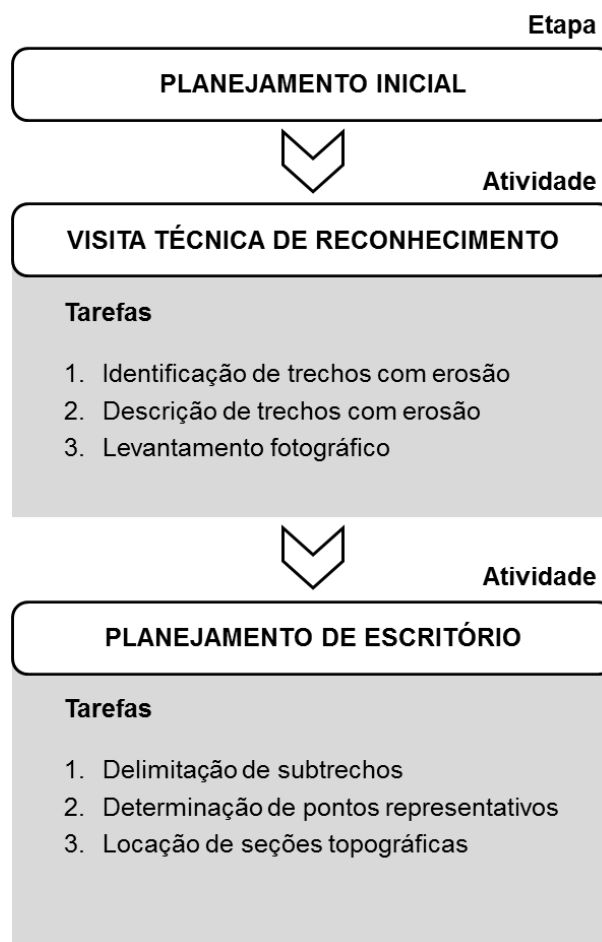
Figura 25 – Fluxograma de atividades e tarefas envolvidas na etapa de planejamento inicial do monitoramento de processos erosivos.

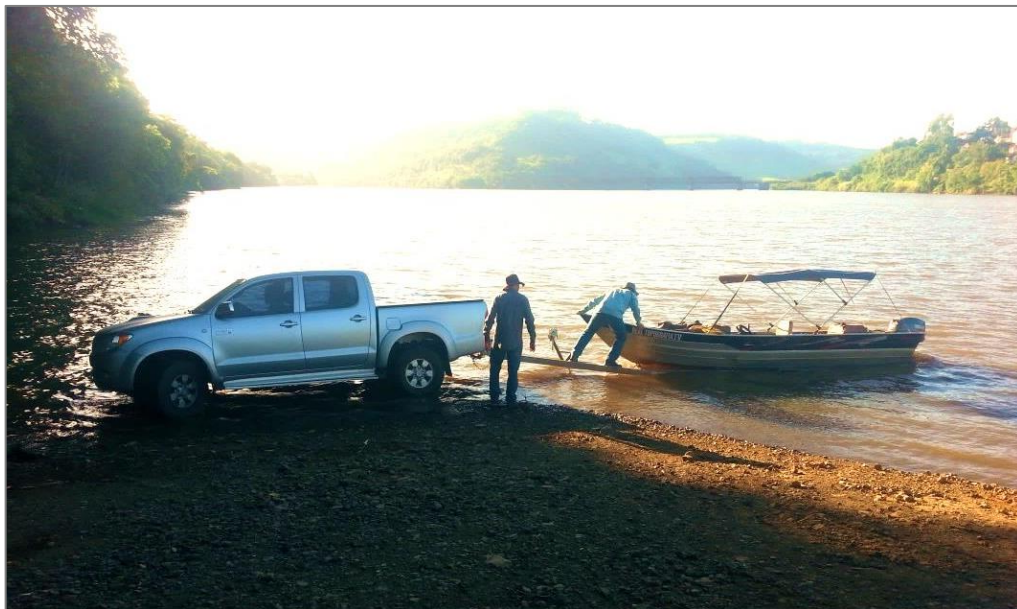
Após análise da distribuição espacial das seções topográficas deverá ser realizado um levantamento e identificação dos prováveis pontos de acesso ao reservatório. Estes pontos de acesso podem ser pequenos portos náuticos, que permitam o acesso ao reservatório para o lançamento de barco náutico, conforme pode ser observado na Figura 26.

Figura 26 – Lançamento de barco náutico em um ponto de acesso ao reservatório.

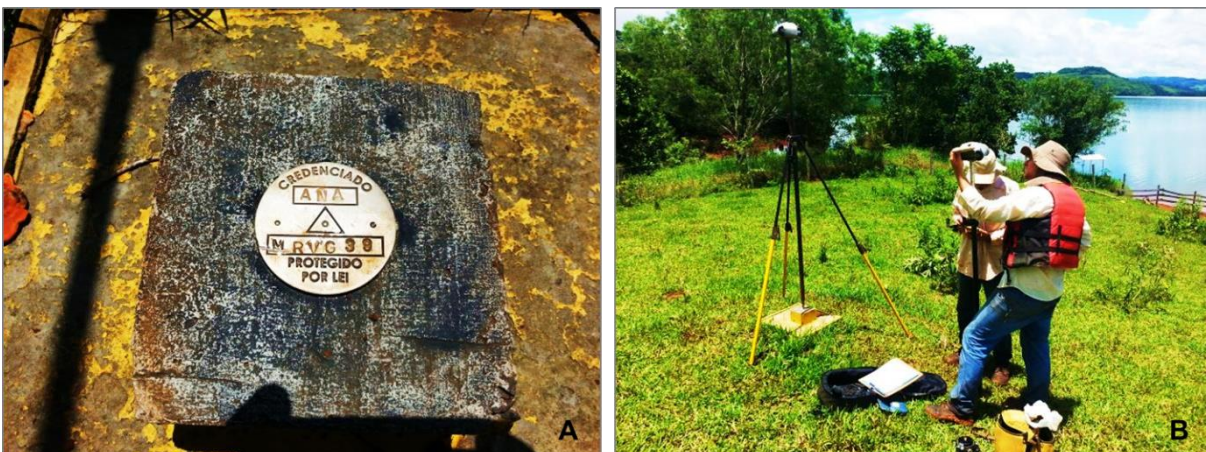
Figura 27 – Rede de Vértices Geodésicos (RVG). (A) vista parcial de um marco da RVG posicionado nas margens de um reservatório com devida identificação e (B) transporte de coordenadas geográficas e cota altimétrica a partir de um marco de RVG para trabalhos de nivelamento e topografia em geral.

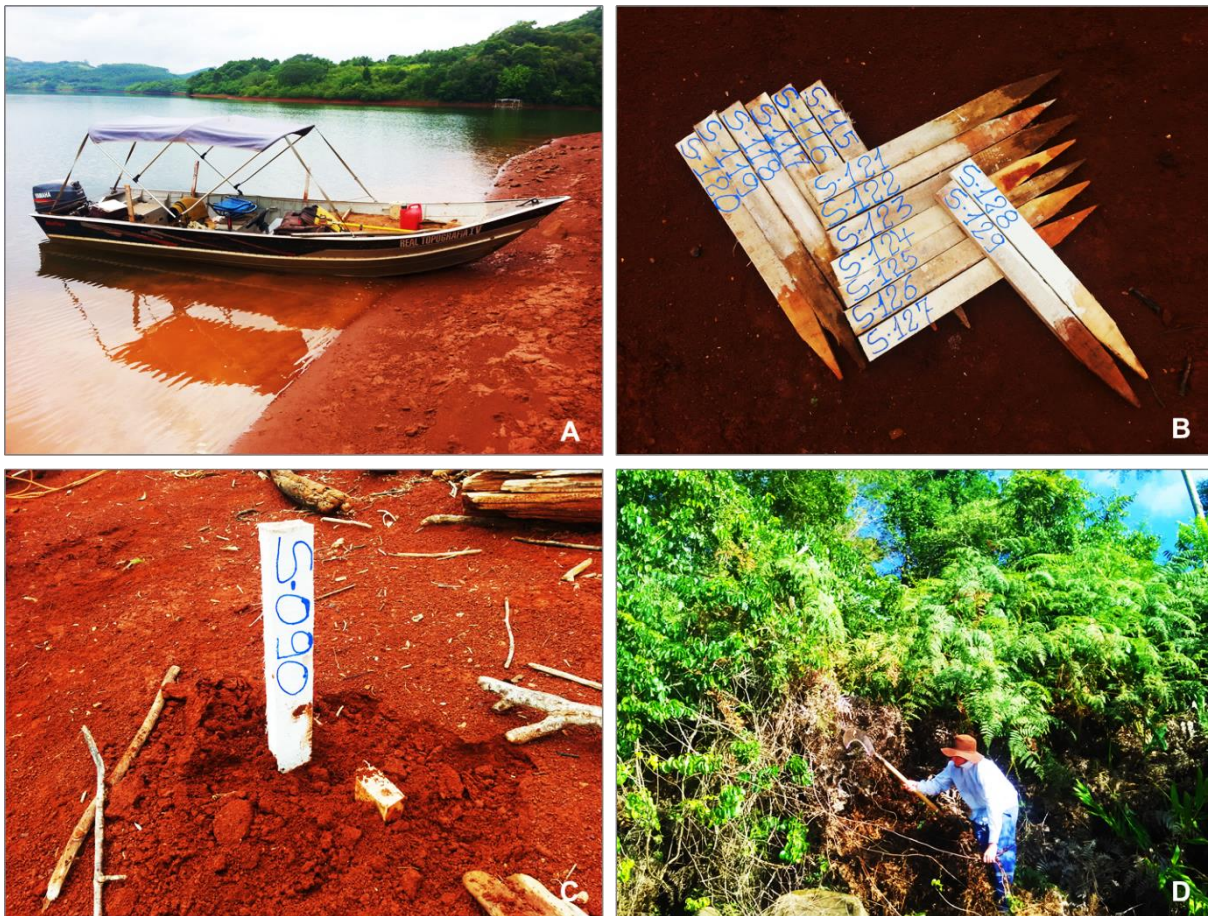
Figura 28 – Materiais auxiliares necessários para o levantamento de dados a campo. (A) barco náutico motorizado com coletes salva-vidas; (B) estacas de madeira para identificação das seções topográficas; (C) piquete de madeira com marcação no topo para transporte de coordenadas e cota (posicionado ao lado da estaca em madeira) e (D) ferramentas auxiliares de limpeza da faixa de coleta de dados no terreno natural.

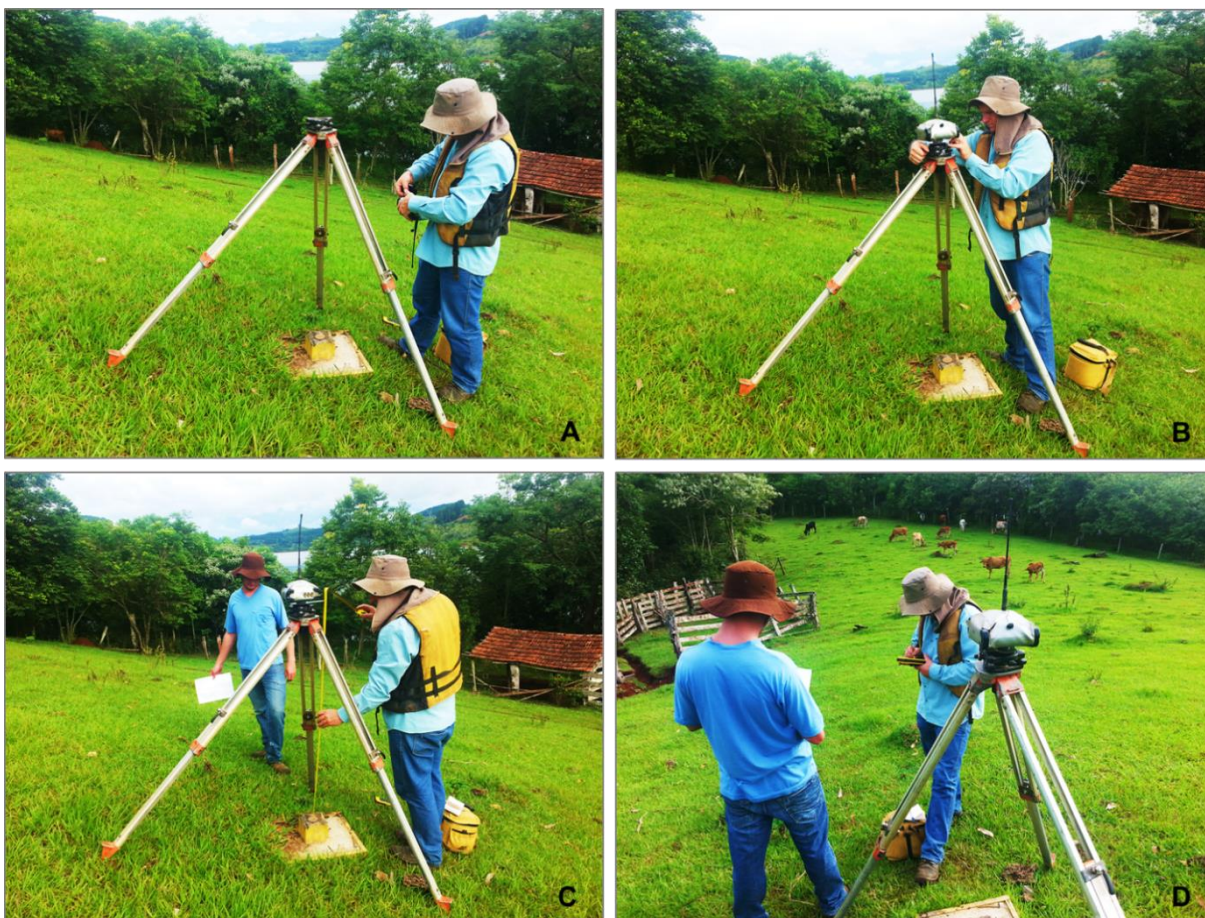
Figura 30 – Procedimento de instalação da estação base e configuração da estação móvel. (A) posicionamento do tripé e nivelamento de sua base; (B) posicionamento e nivelamento do receptor de sinal GPS sobre o marco da RVG; (C) medição de altura do receptor em relação ao topo da chapa metálica do marco da RVG e (D) configuração da estação móvel (*rover*) a partir das coordenadas geográficas fornecidas pela estação base e cota conhecida do marco da RVG.

Para aumentar o tempo de operação da estação base, é recomendado que o receptor permaneça conectado a uma bateria externa, de modo a manter as baterias internas do aparelho constantemente carregadas. O uso de bateria externa é especialmente importante durante extensas jornadas de levantamento de dados, o que dispensa a revisitação da estação base pelos técnicos de campo.

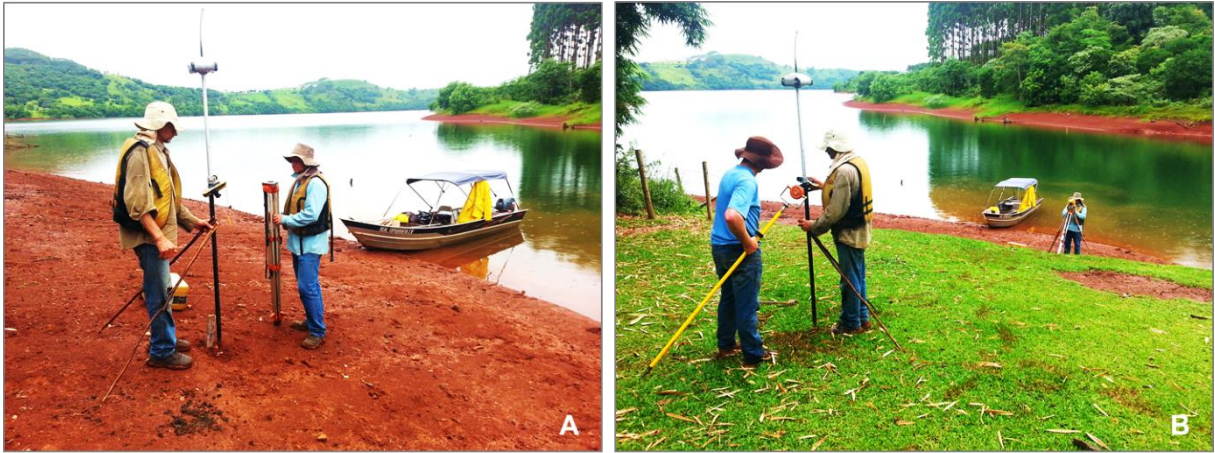
Figura 34 – (A) transporte de coordenadas geográficas (X, Y) e cota altimétrica (Z) com sistema RTK até o local de implantação da seção topográfica (a estação móvel está posicionada sobre o piquete) e (B) coleta de primeiro ponto topográfico no terreno natural para determinação do alinhamento ortogonal da seção em relação às curvas de nível do terreno e à cota máxima do reservatório.

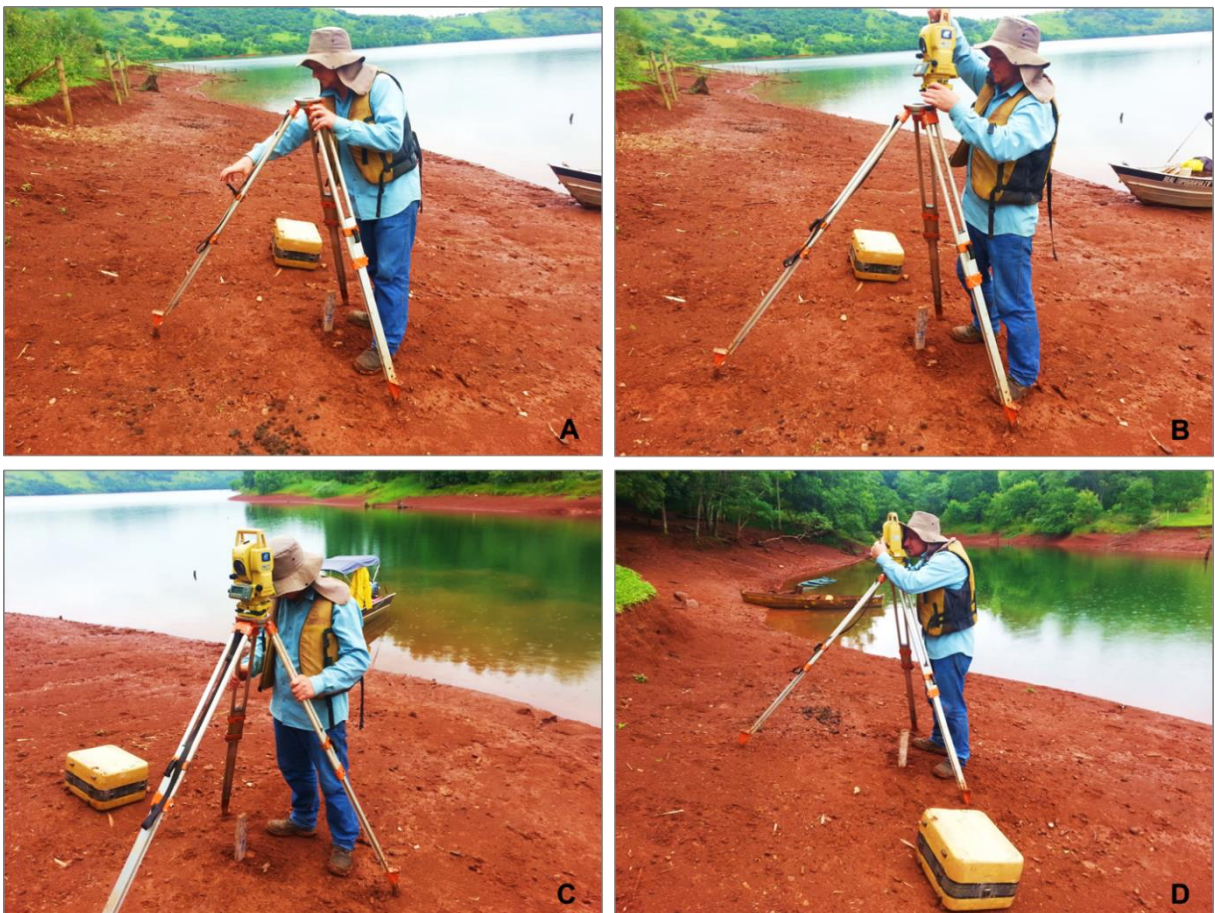
Figura 35 – Procedimento de instalação de estação total. (A) posicionamento e nivelamento do tripé; (B) pré-posicionamento da estação total; (C) nivelamento e posicionamento da estação total sobre o tripé e o piquete, respectivamente e (D) coleta de pontos sobre o alinhamento da seção topográfica.

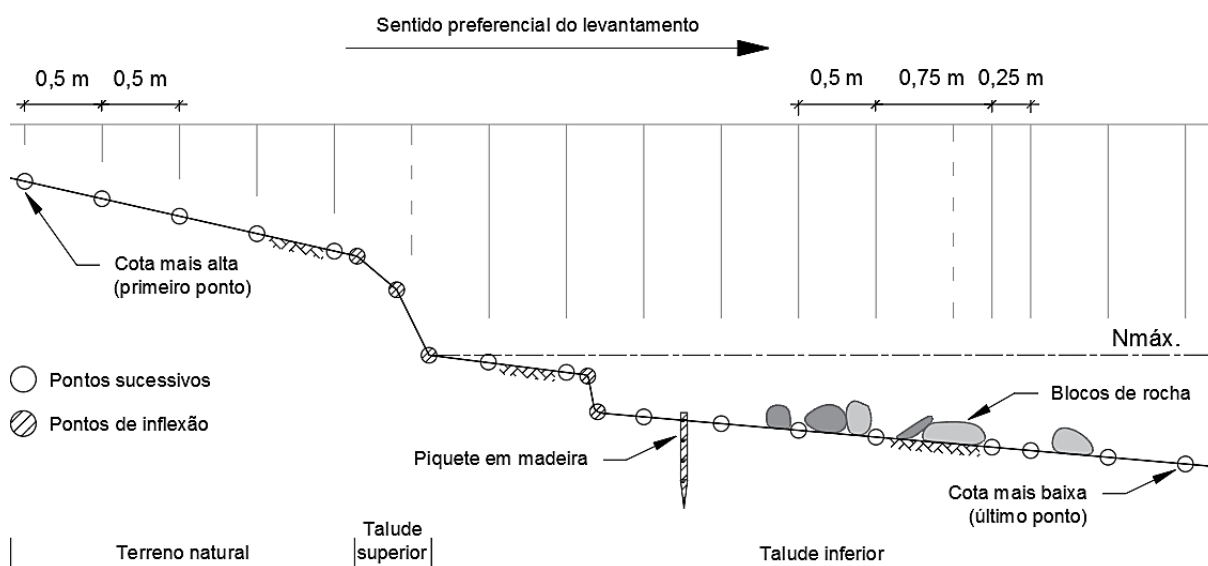
Figura 36 – Representação esquemática do procedimento de coleta de pontos sobre o alinhamento da seção topográfica.

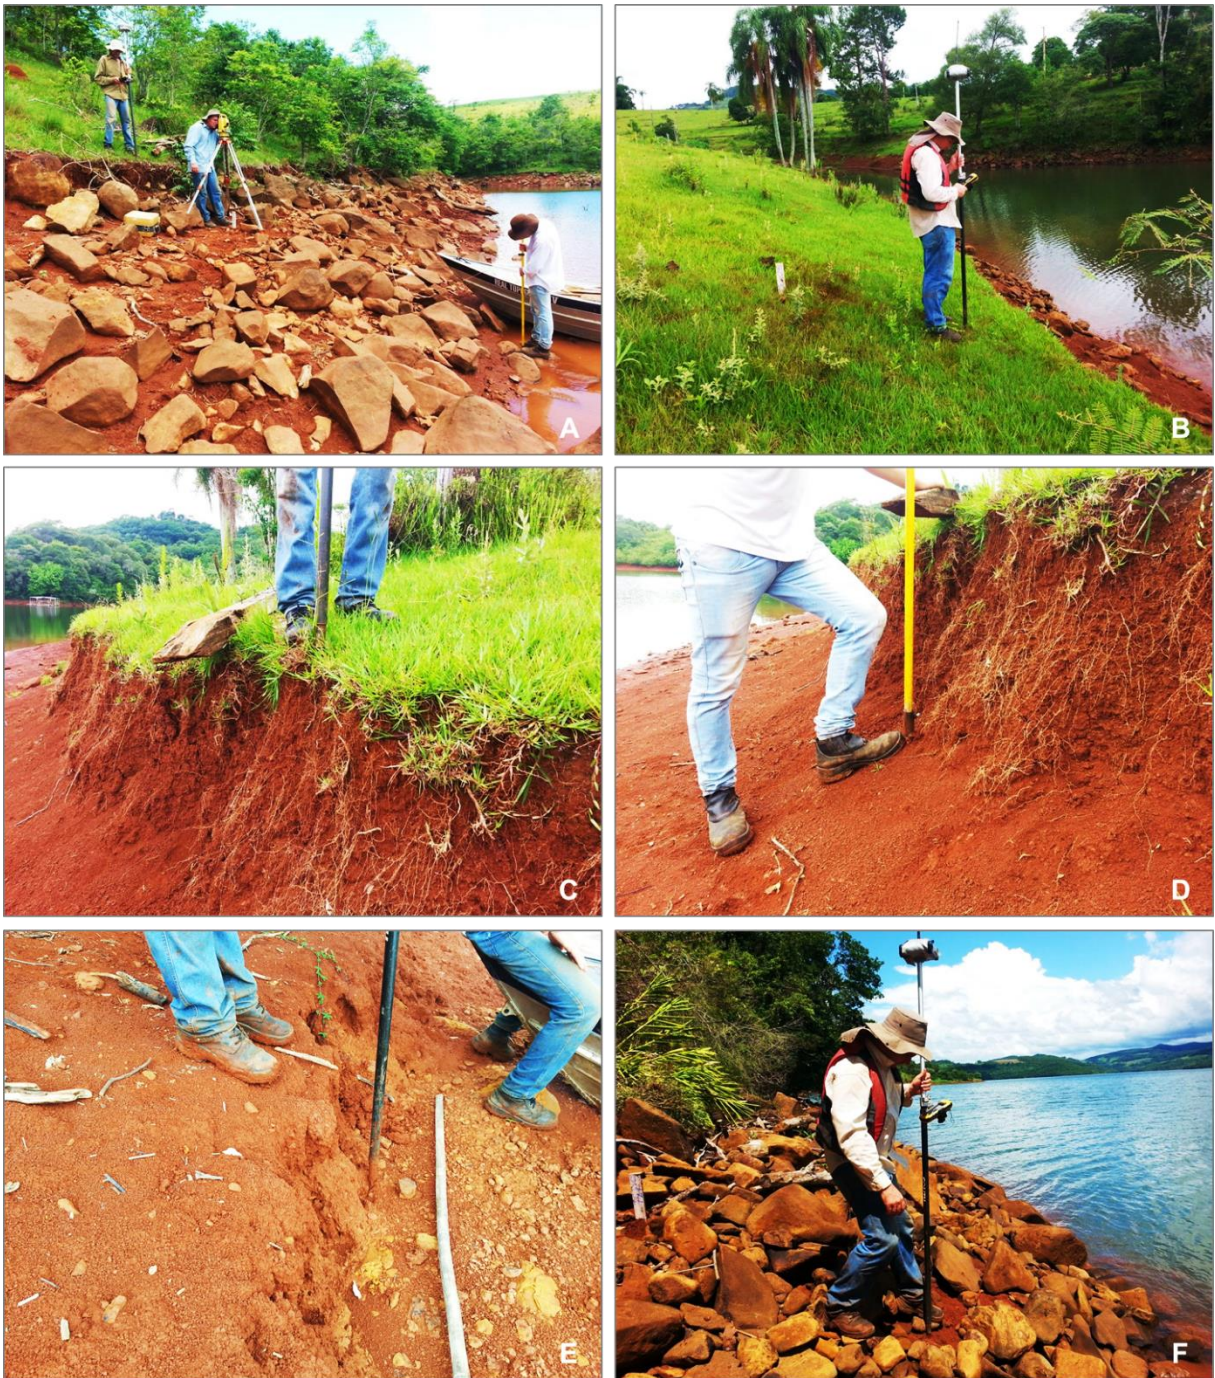
Figura 37 – Detalhes do procedimento de coleta de pontos. (A) utilização do sistema RTK e estação total; (B) coleta de pontos com sistema RTK no terreno natural; (C) detalhe do levantamento da crista do talude; (D) detalhe do levantamento da base do talude; (E) detalhe do levantamento de pontos de inflexão e (F) coleta de pontos sobre o solo nos espaços formados entre os blocos de rocha.

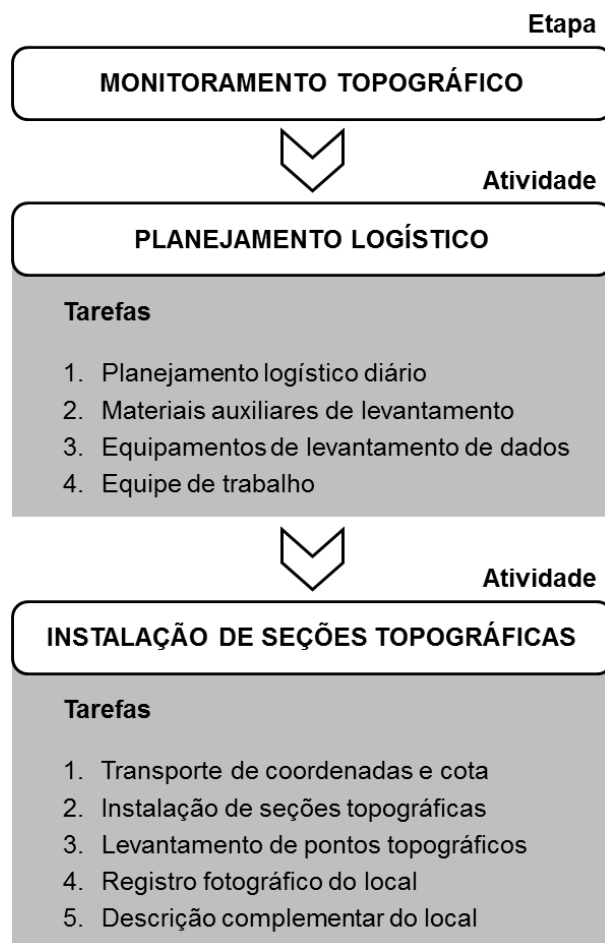
Figura 38 - Fluxograma de atividades e tarefas envolvidas na etapa de monitoramento topográfico do monitoramento de processos erosivos.

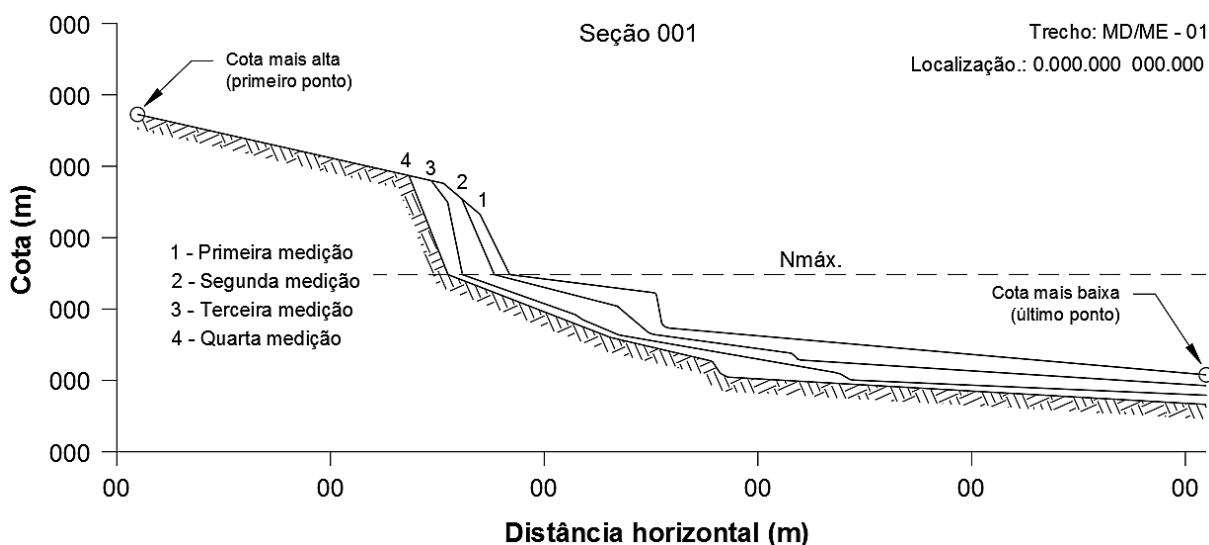
Figura 39 – Representação esquemática de perfis topográficos obtidos a partir de campanhas sucessivas de monitoramento do mesmo local.

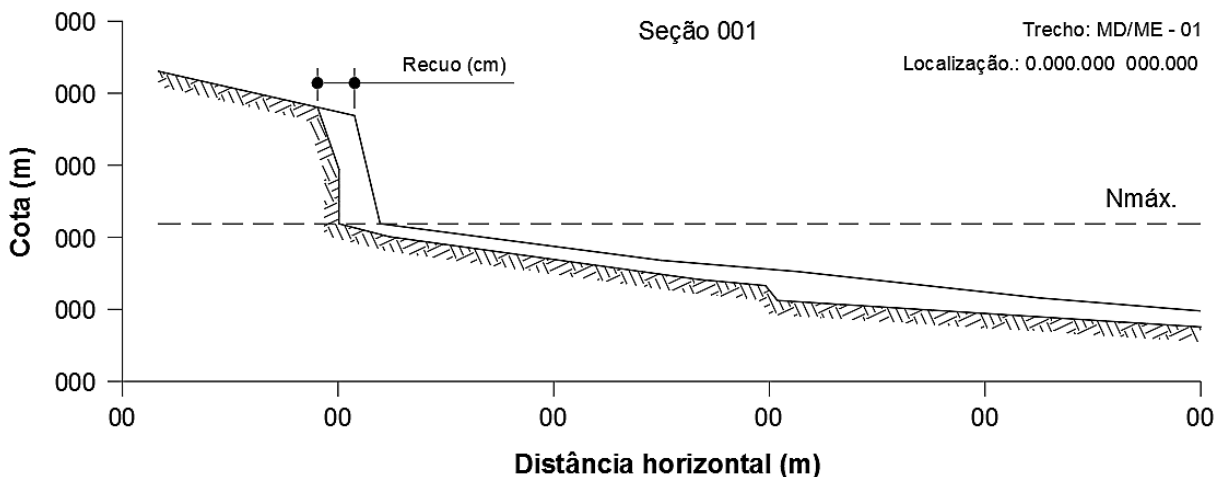
Figura 40 – Representação esquemática para medição do recuo da crista (R_c) do talude superior.

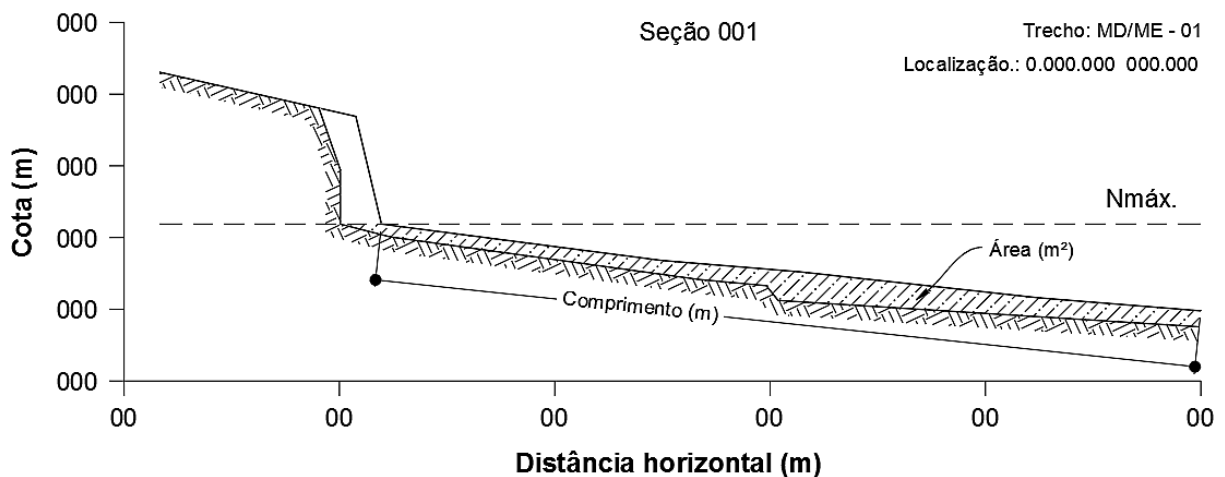
Figura 42 – Representação esquemática para medição da área de solo erodido no talude inferior.

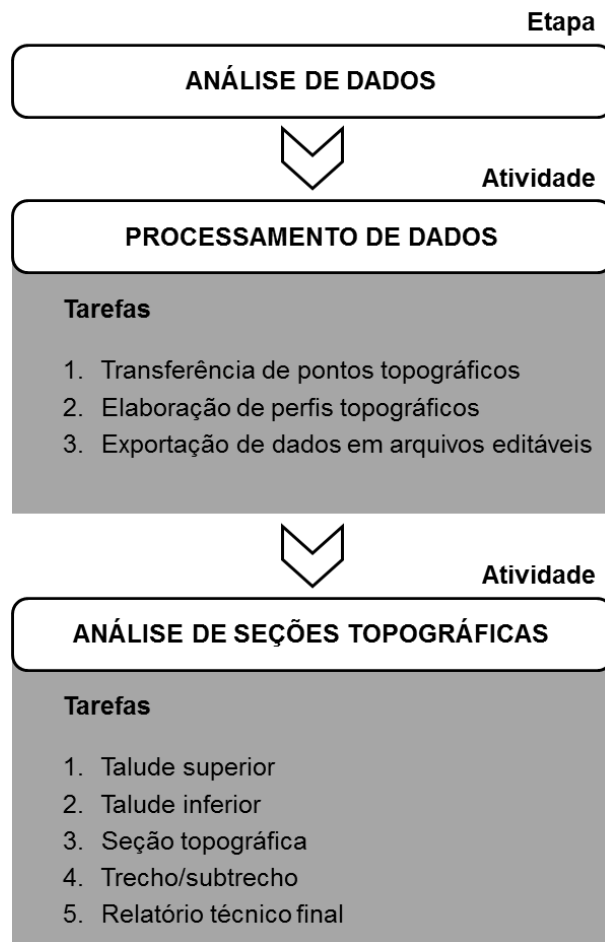
Figura 43 - Fluxograma de atividades e tarefas envolvidas na etapa de análise de dados do monitoramento de processos erosivos.

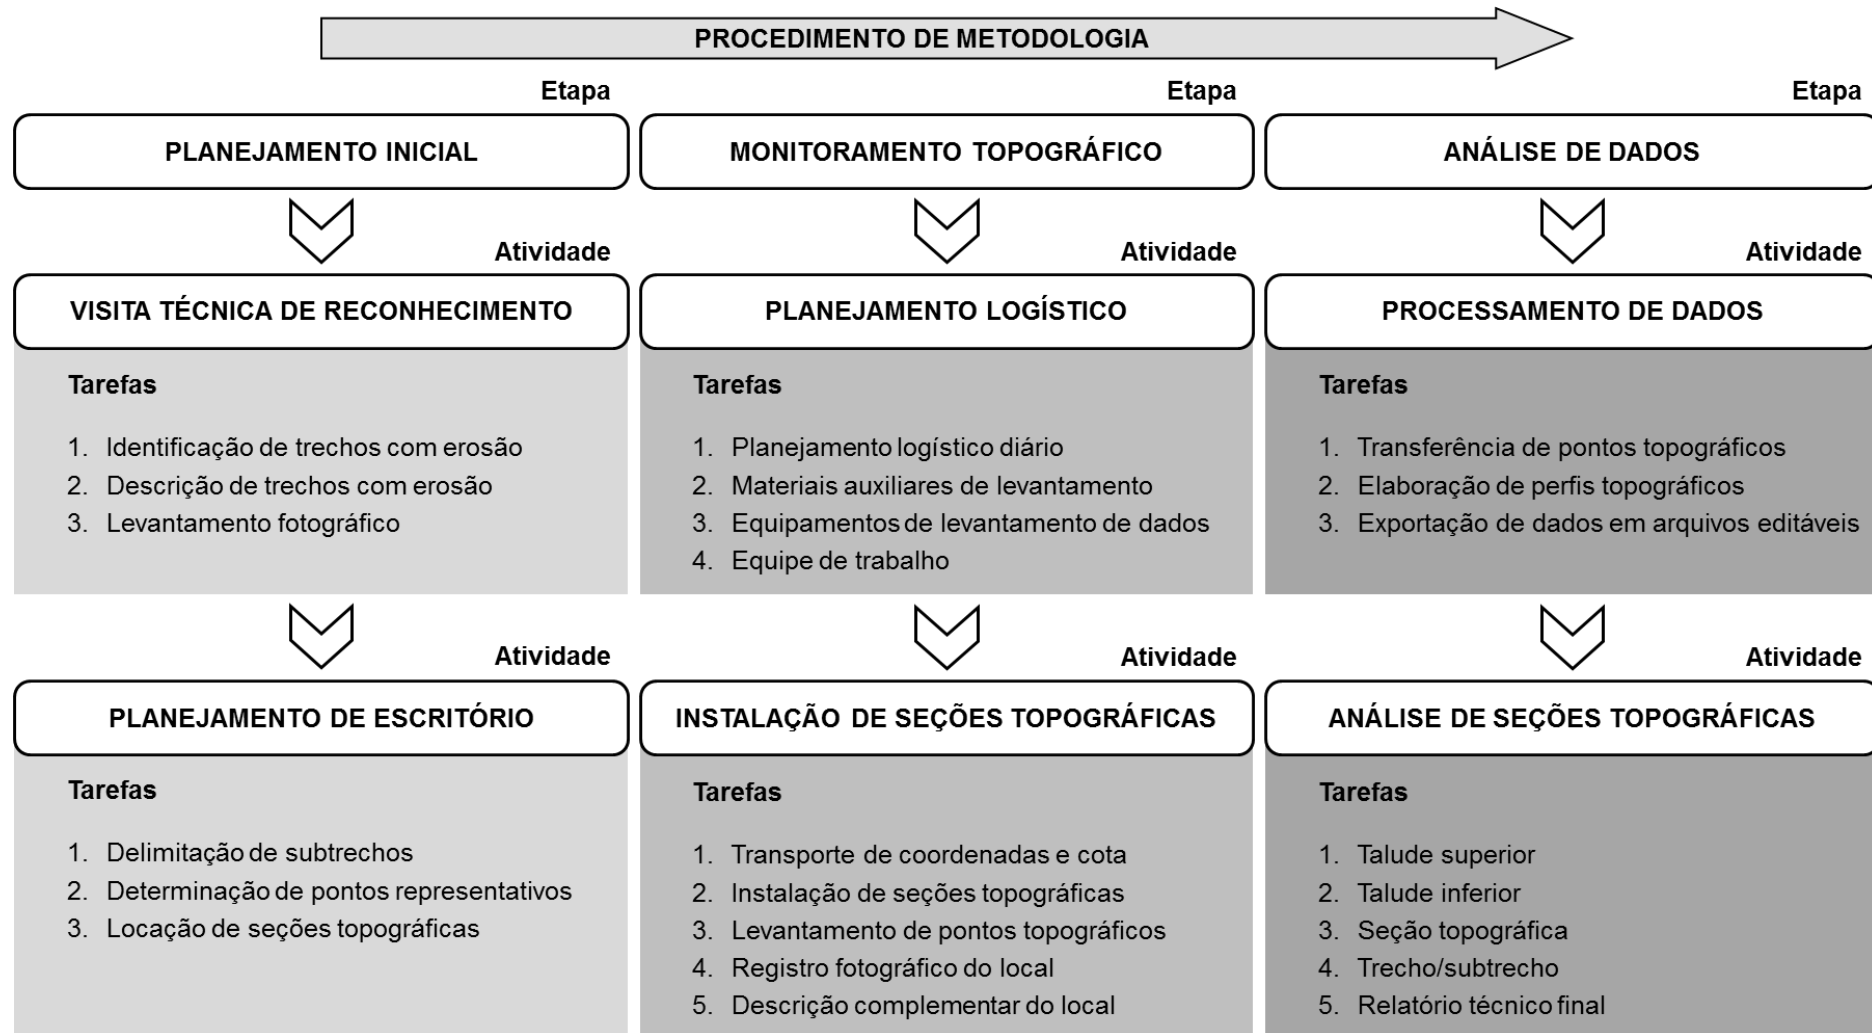
Figura 44 – Fluxograma geral da metodologia de monitoramento proposta.

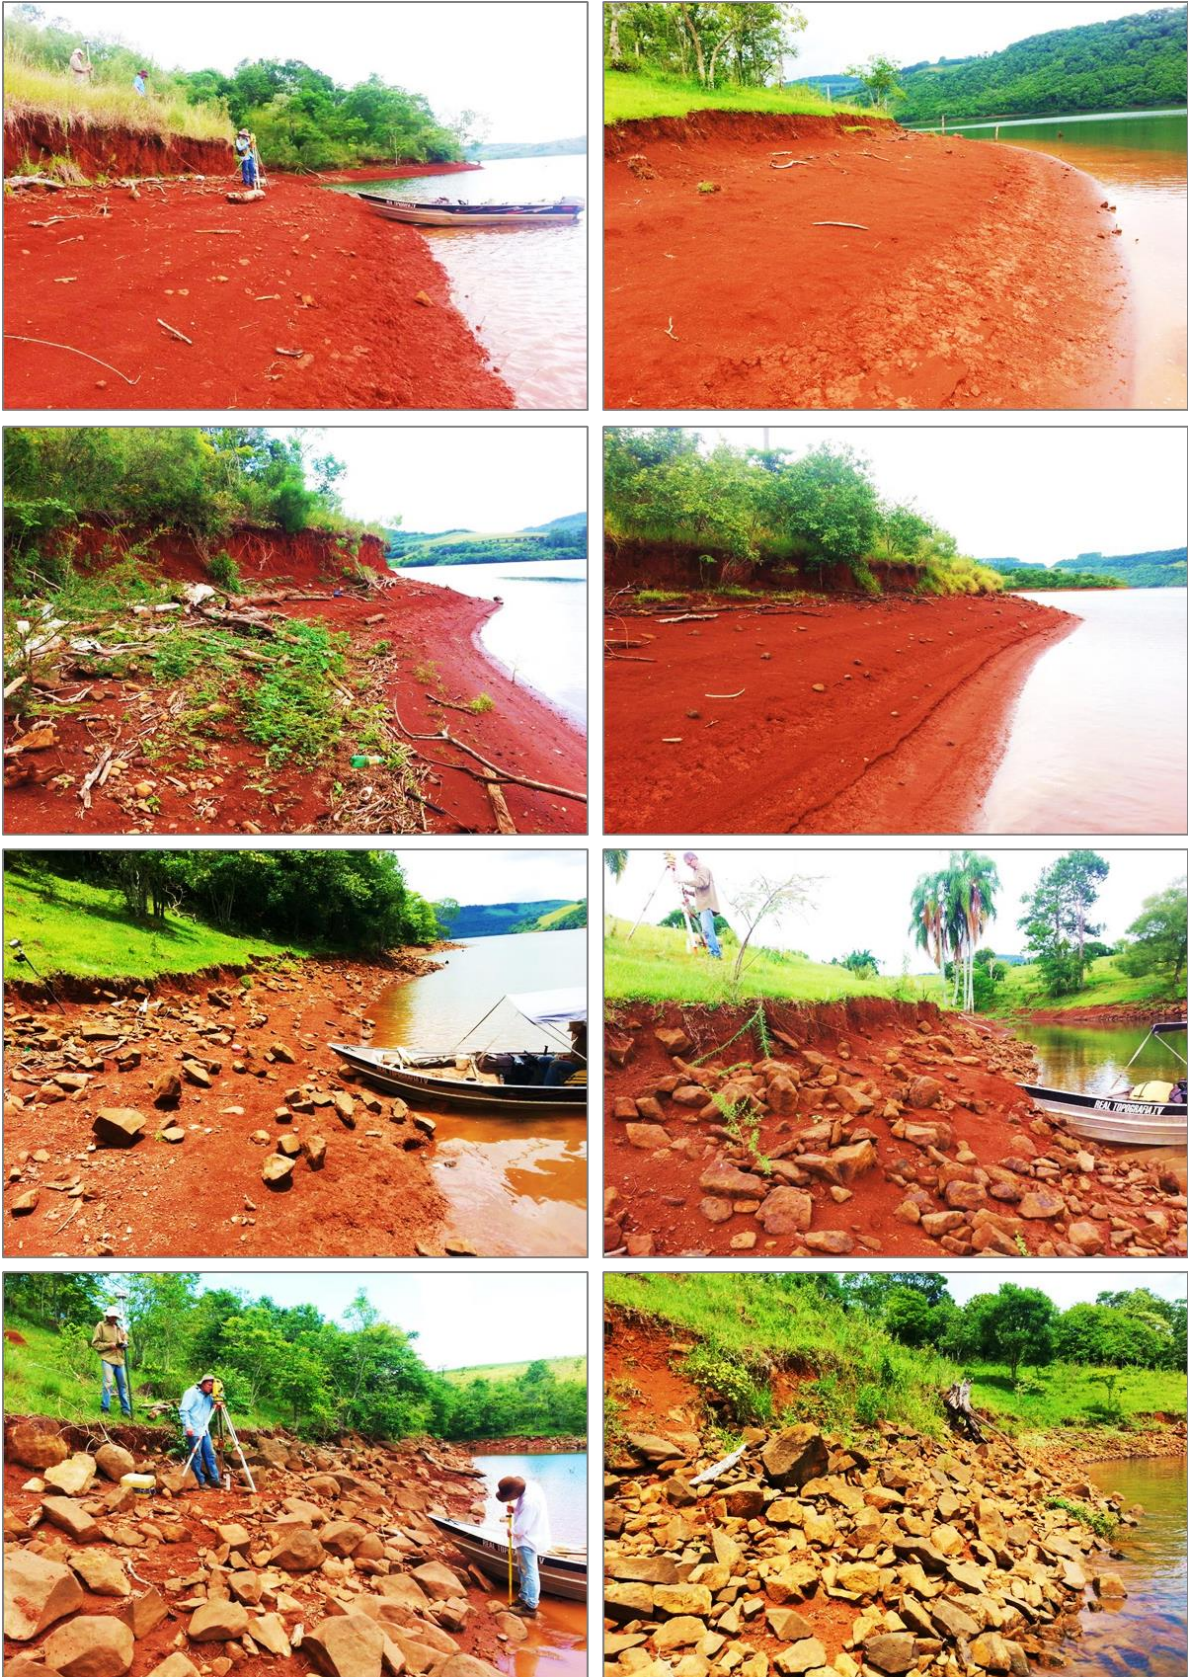
A Figura 49 apresenta a conformação das margens bem como as características típicas do material encontrado ao longo do reservatório da UHE Itá.

Além da retirada da camada superficial mais fértil do solo, as ondas também contribuem para a remoção mecânica da vegetação instalada, resultando em taludes inferiores completamente desprovidos de cobertura vegetal.

Figura 49 –Diferentes tipos de margens encontradas no perímetro do reservatório da UHE Itá.
