**UNIVERSIDADE FEDERAL DE SANTA MARIA
CENTRO DE CIÊNCIAS RURAIS
PROGRAMA DE PÓS-GRADUAÇÃO EM ENGENHARIA FLORESTAL**

**METODOLOGIA PARA MONITORAMENTO DE PROCESSOS
EROSIVOS EM MARGENS DE RESERVATÓRIOS DE USINAS
HIDRELÉTRICAS**

Dissertação apresentada ao Curso de Mestrado do Programa de Pós-Graduação em Engenharia Florestal, Área de Concentração em Manejo Florestal, da Universidade Federal de Santa Maria (UFSM, RS), como requisito parcial para obtenção do título de **Mestre em Engenharia Florestal**.

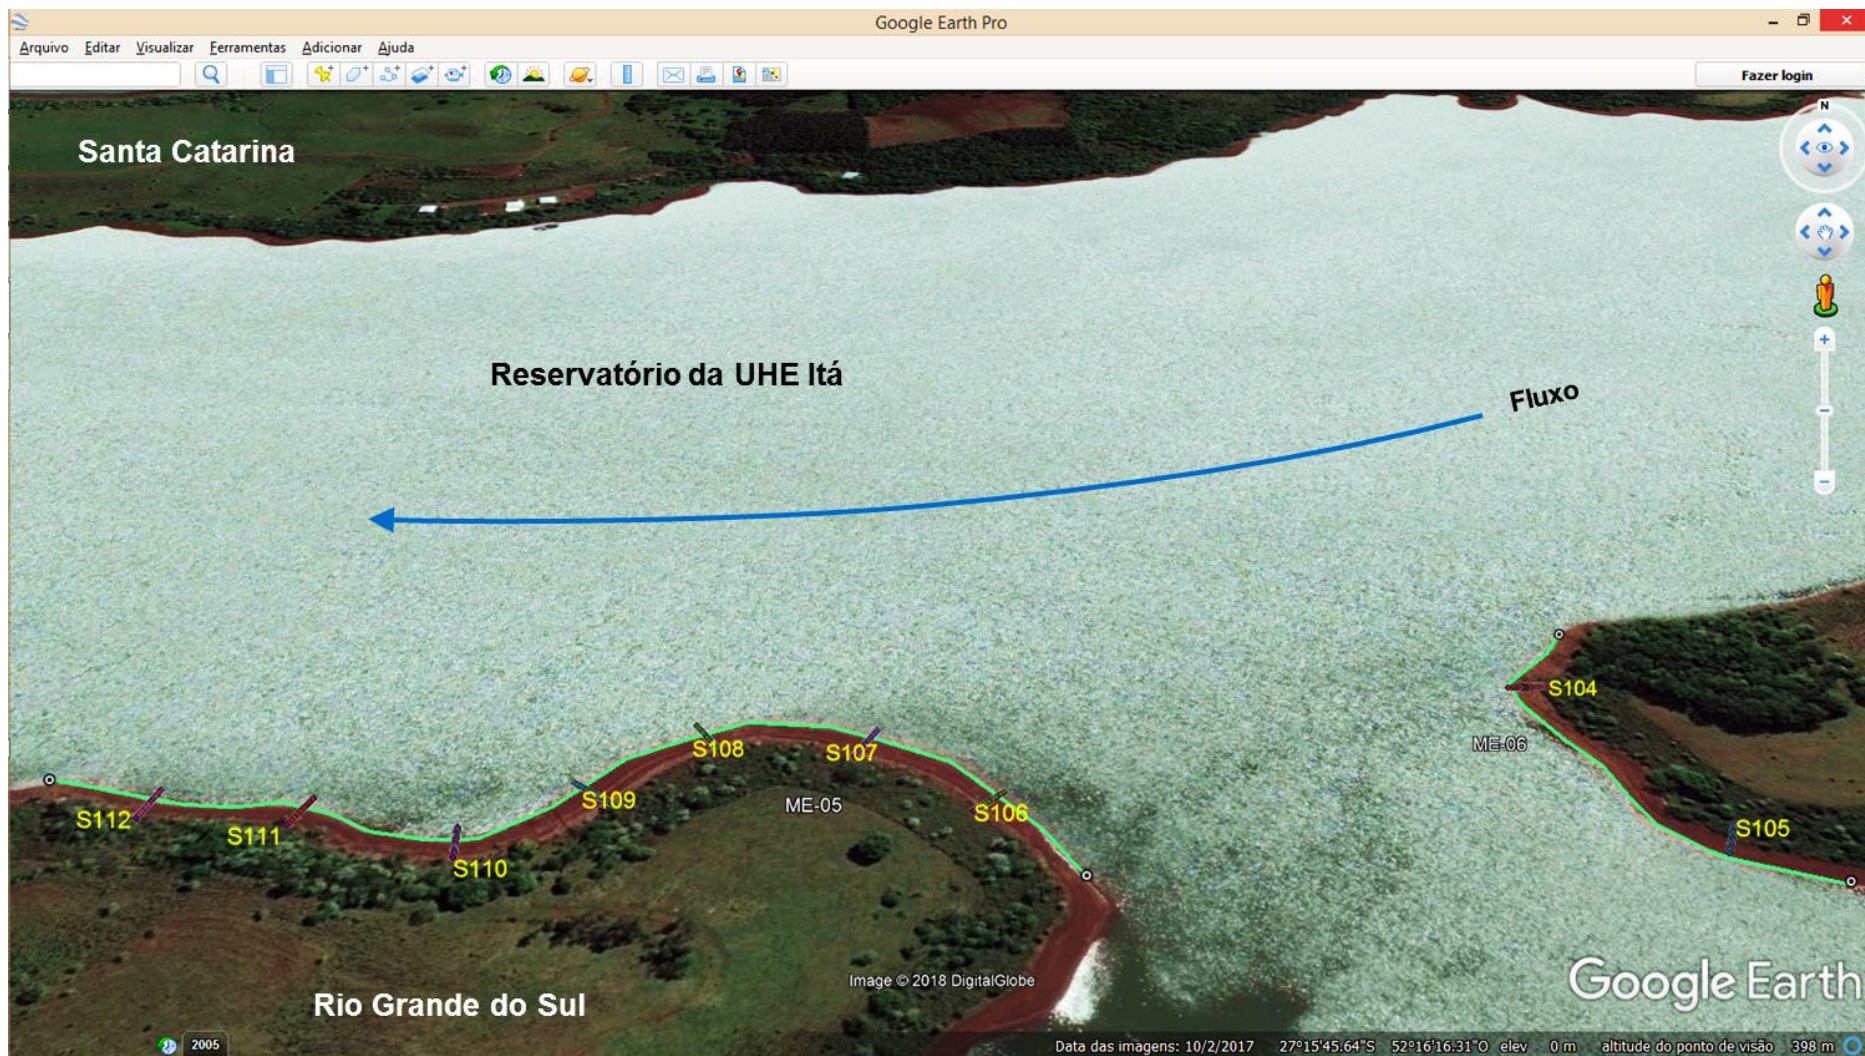
Figura 53 – Pontos coletados sobre as seções topográficas dos trechos ME-06 (S104 e S105) e ME-05 (S106 a S112) localizados na margem esquerda.

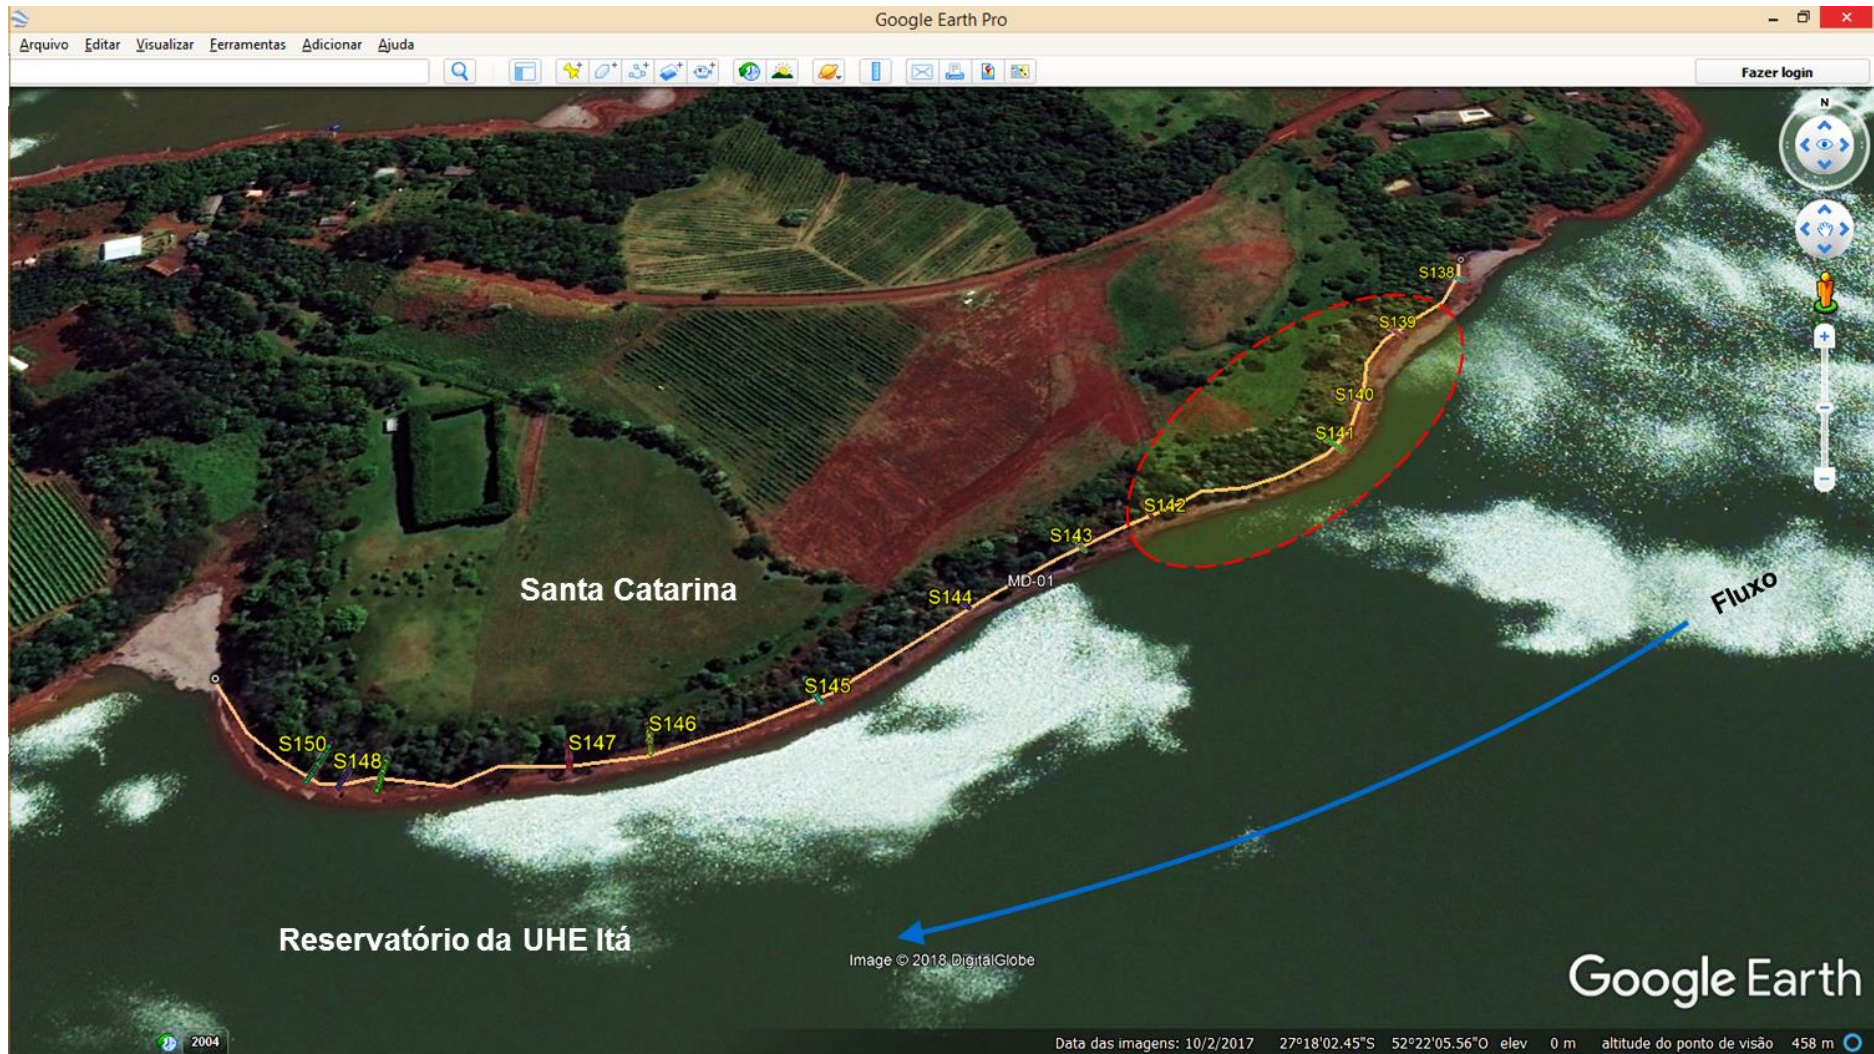
As quatro seções topográficas monitoradas na segunda campanha de monitoramento encontram-se localizadas na margem direita do reservatório e próximo do barramento principal, conforme pode ser observado na Figura 54.

Figura 54 – Vista geral do trecho MD-01 contendo as seções topográficas utilizadas para avaliação de processos erosivos e validação da metodologia.

Desta forma, a estimativa total de perda de solo (V_{et}) verificada ao longo de 205 m de margem (Figura 54) durante 11 meses de monitoramento foi de 70,4 m³. Com base neste volume, a taxa anual de perda de solo (i_{vt}) estimada para os 205 m de margem foi de 76,9 m³/ano. Este volume de solo equivale ao volume aproximado transportado por 10 caminhões com capacidade de carga de 8 m³ cada.

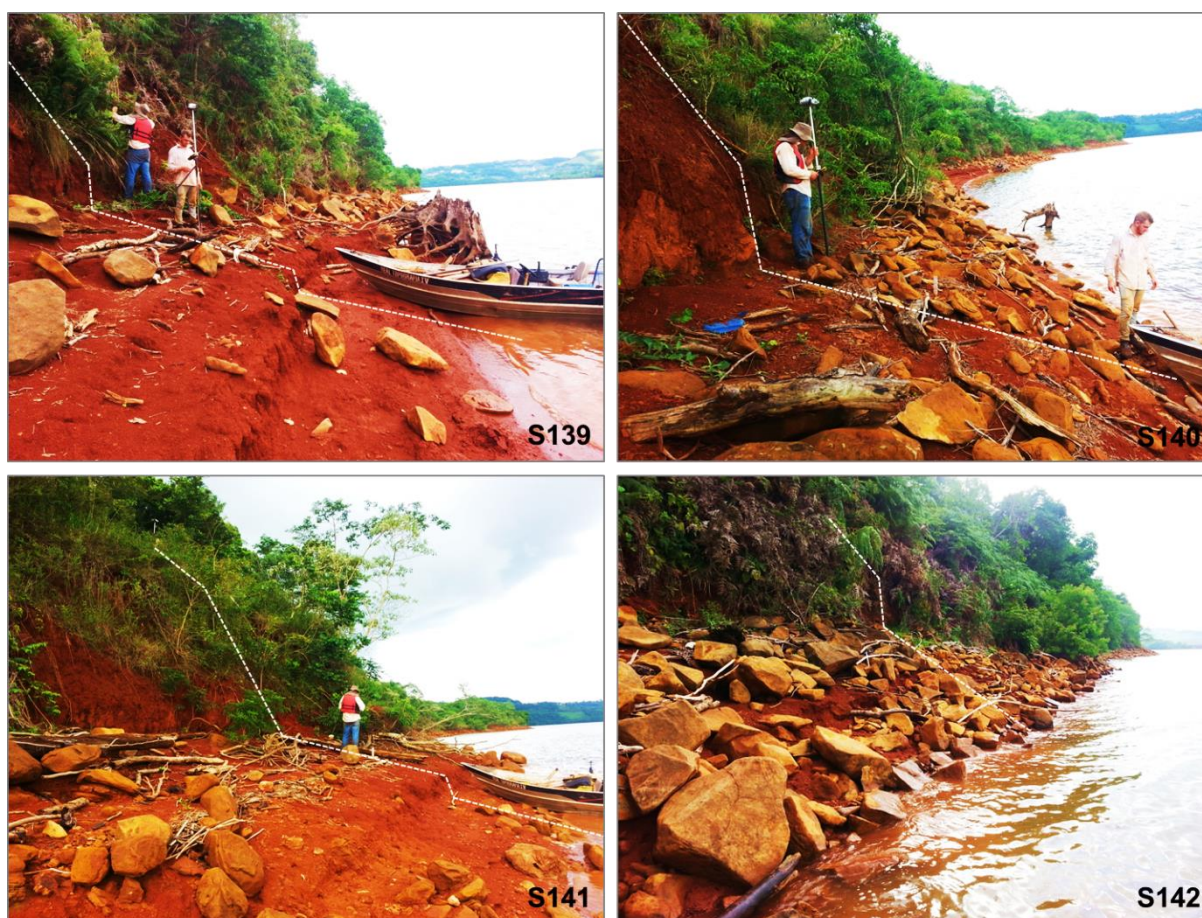
A Figura 55 apresenta a fisionomia característica dos subtrechos das seções topográficas (S139 a S142) utilizadas para análise dos processos erosivos entre campanhas sucessivas de monitoramento. As fisionomias apresentadas são representativas do trecho MD - 01 como um todo.

Figura 55 – Fisionomia geral dos subtrechos de abrangência das quatro seções topográficas (S139 a S142) escolhidas para a análise dos processos erosivos após duas campanhas de monitoramento.

As maiores perdas de solo ocorreram na faixa do talude próxima da cota máxima do reservatório. A maior área de solo erodida do perfil ($A_{e\ ti}$) foi registrada para a seção S141 (0,442 m²), seguido da S140 (0,350 m²) e S139 (0,153 m²). Em ambas as seções topográficas, a presença reduzida de blocos de rocha (Figura 55) pode ter contribuído, em partes, para maiores perdas de solo quando comparado com a seção S142 (0,106 m²) que se encontra melhor revestida superficialmente por blocos de rocha. Além disso, mesmo as seções S141 (19°), S140 (24°) e S139 (22°) apresentarem taludes inferiores com inclinações médias menores quando comparado à seção S142 (30°), mesmo assim estas apresentaram as maiores perdas de solo, o que condiz a discussão anterior. Para este caso específico a inclinação média do talude inferior apresentou relação inversa à perda de solo.

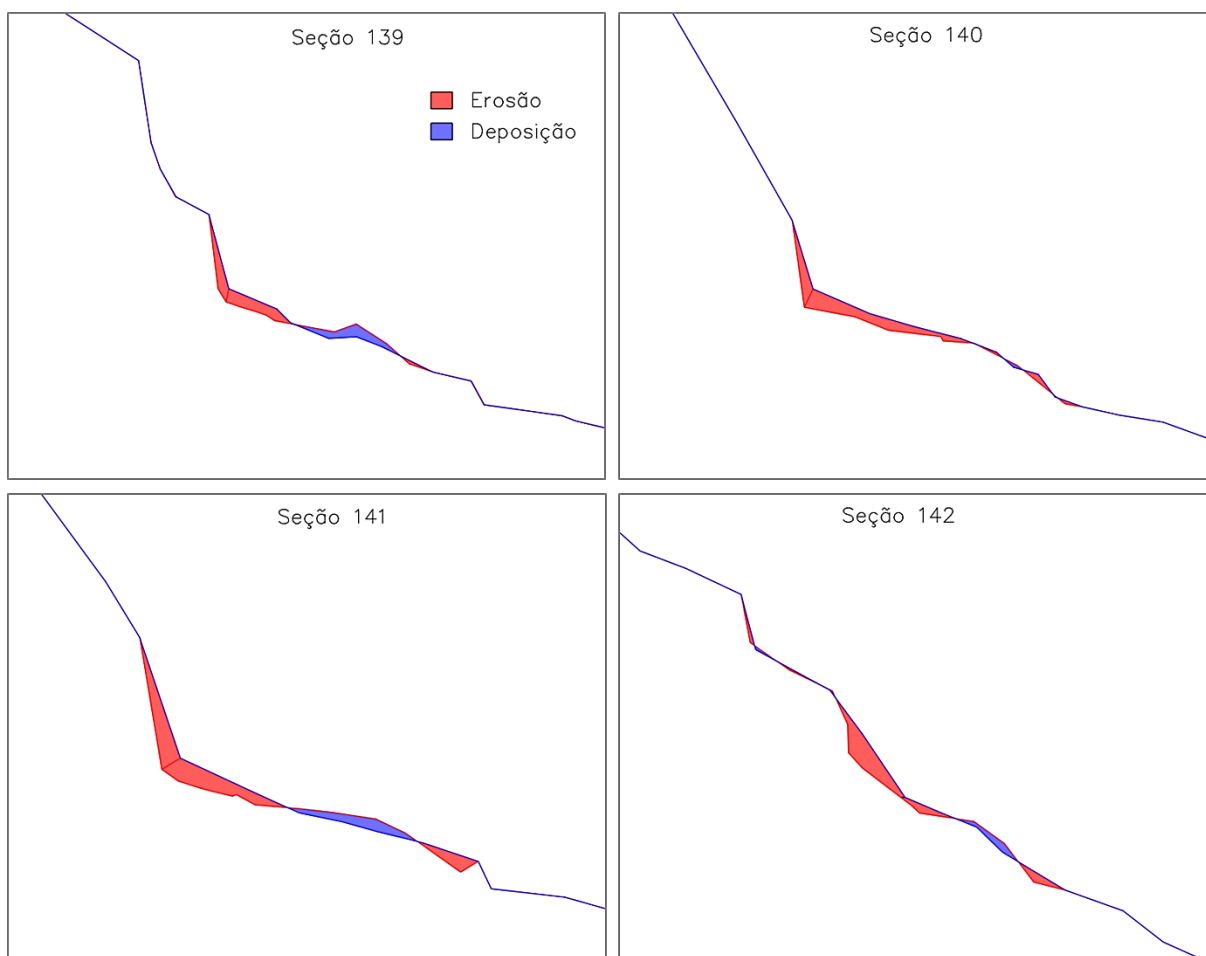
Figura 56 – Perfis topográficos do terreno (sem escala) das quatro seções topográficas monitoradas.

Como pode ser observado, não se verificou recuo da crista do talude superior (R_c) em ambas as seções em um intervalo de 11 meses entre campanhas de medição sucessivas. No entanto, houve corrosão de uma porção da base do talude, ocasionado em grande parte pelo embate direto das ondas enquanto o nível do reservatório esteve em sua cota máxima ou muito próximo disso. Esta constatação também foi verificada por Reid (1992) em pesquisas de recuos de margens realizados no reservatório Sakakawea, nos Estados Unidos.

A corrosão e perda de solo verificada na base do talude superior ($A_{e\ ts}$) foram mais intensas na seção S142 (0,305 m²), seguida da seção S141 (0,271 m²). Já as seções S139 (0,098 m²) e S140 (0,099 m²) apresentaram valores muito parecidos, mas consideravelmente menores que as seções anteriores. As condições que resultaram em diferentes perdas de solo podem ser variadas. Algumas variáveis importantes e apresentadas no capítulo 2 são as características do solo, o *fetch* à qual cada seção está exposta, o tipo de rebentação e a energia das ondas, divergência ou convergência do fluxo junto à margem, entre outras.

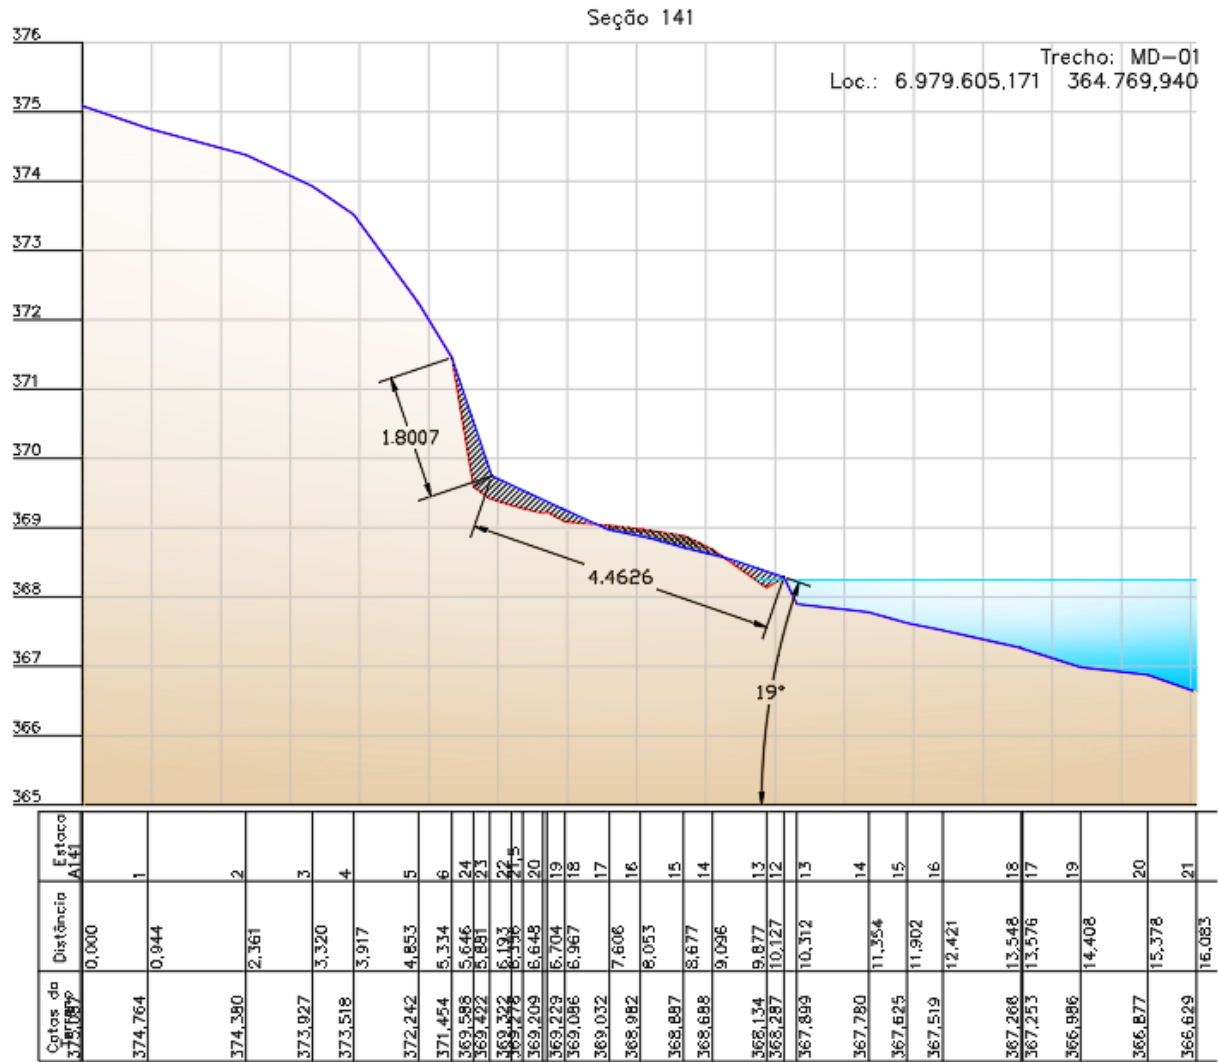
Figura 59 - Perfis topográficos da seção topográfica S141 obtidos após a primeira (linha azul) e segunda (linha vermelha) campanha de monitoramento.
