UNIVERSIDADE FEDERAL DE SANTA MARIA
CENTRO DE TECNOLOGIA
PROGRAMA DE PÓS-GRADUAÇÃO EM ENGENHARIA CIVIL

**AVALIAÇÃO DA ACESSIBILIDADE ESPACIAL NO PARQUE JOÃO
GOULART, SANTA ROSA, RS**

Dissertação apresentada ao Curso de Pós-Graduação em Engenharia Civil, da Universidade Federal de Santa Maria (UFSM, RS), como requisito parcial para a obtenção do título de **Mestre em Engenharia Civil**.

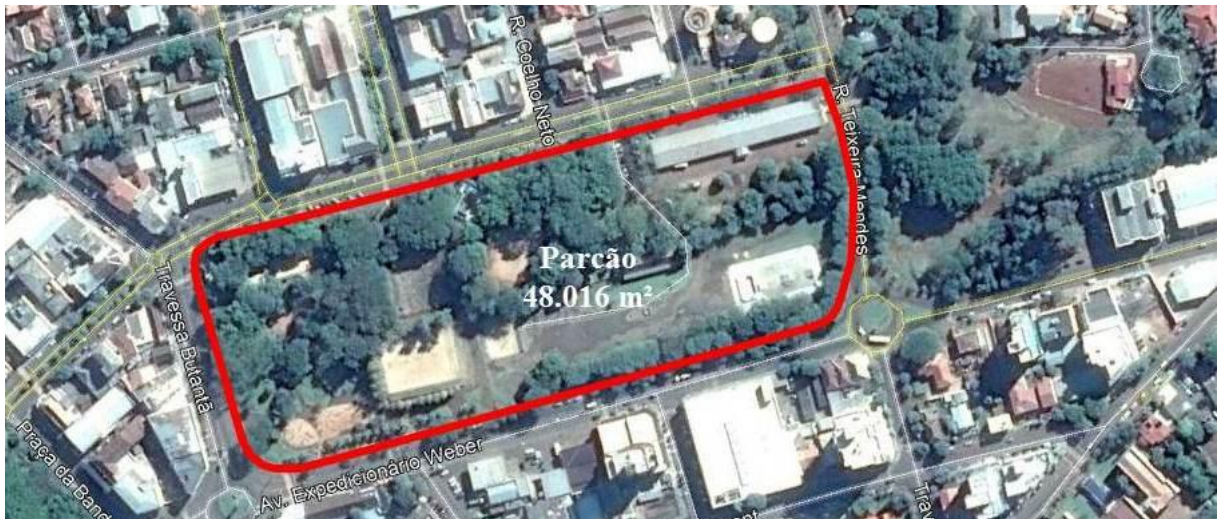
Figura 12 – Imagem aérea com demarcação do polígono geral do Parque João Goulart de Santa Rosa, RS

Para que a aplicação do método de observação técnica pudesse acontecer de forma mais detalhada e específica, a área do Parque foi dividida em partes. Primeiramente foi determinado um polígono geral (Figura 12) que engloba todo o Parque, cujo limite da demarcação é dado pela rua. A partir desse recorte maior, foram determinados sete polígonos menores, denominados quadras de referência (Figura 13). A divisão das quadras teve como premissa os diferentes usos, buscando expressar a setorização no Parque. A demarcação dos limites foi dada através da rede de caminhos e das disposições dos equipamentos públicos. A aplicação da planilha ocorreu individualmente em cada quadra de referência.

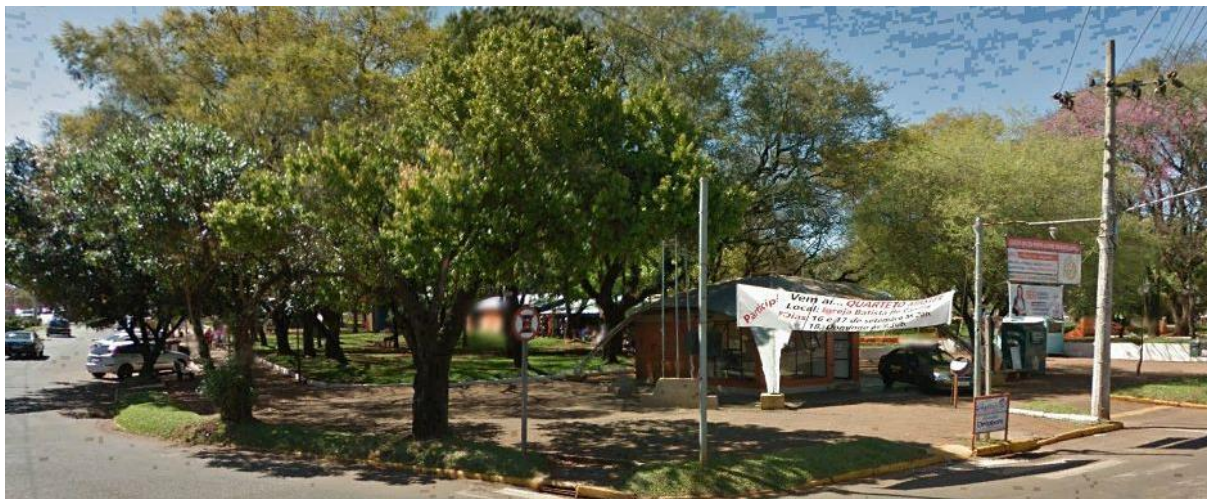
Figura 14 – Quadra de referência 01

A primeira quadra de referência (Figura 14) abrange elementos como a edificação da Brigada Militar e Espaço Comercial. Apresenta-se como uma área importante ao disponibilizar serviços de segurança pública e comercial, a citar o posto da Brigada Militar, e Centro Comercial de Compras, também conhecido como Camelódromo.

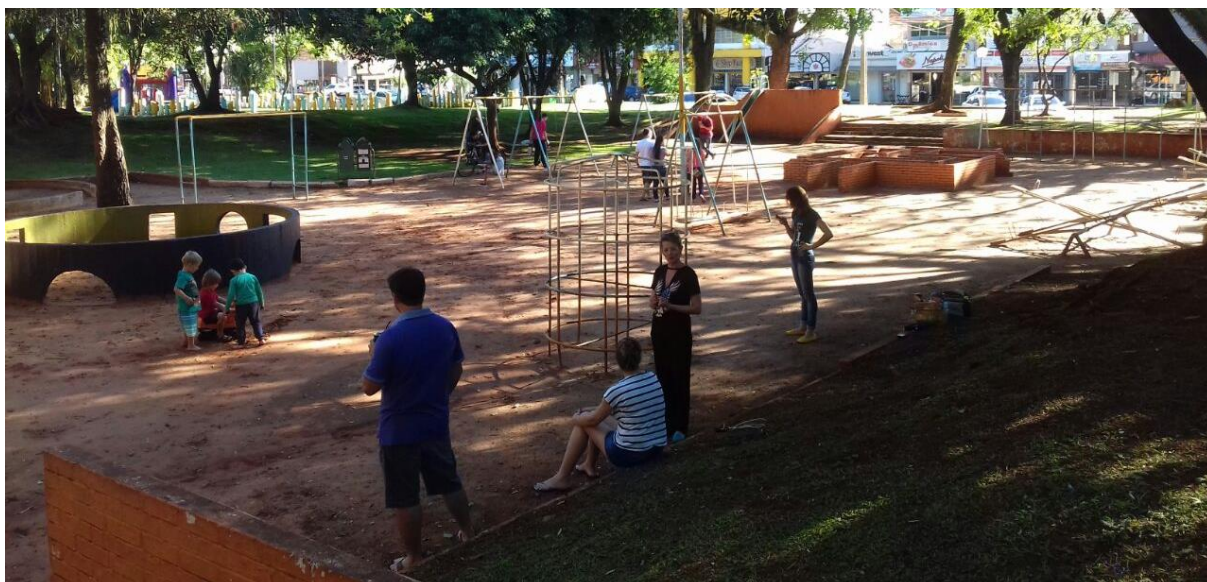
Figura 15 – Quadra de referência 02

A quadra de referência 02 (Figura 15) abrange o *playground* principal, ou seja, aquele instalado ainda na Praça 10 de Agosto, antes mesmo da criação do Parque João Goulart.

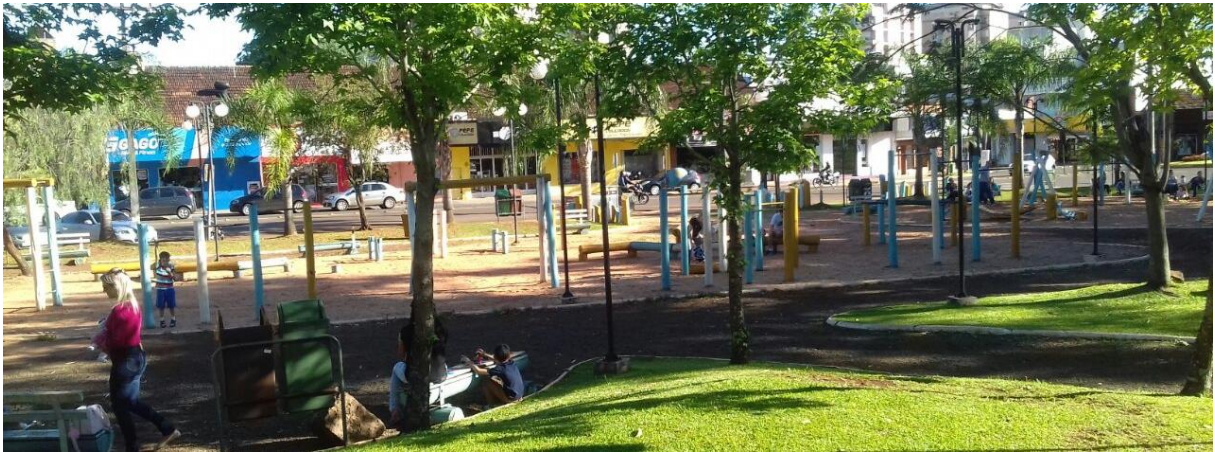
Figura 16 – Quadra de referência 03

A quadra de referência 03 (Figura 16) abrange o *playground* mais recente, com configuração diferente do primeiro. Os brinquedos construídos em madeira apresentam-se como um diferencial e um atrativo para famílias com filhos pequenos. Além disso, esse espaço, ao contrário do primeiro *playground*, conta com área gramada para atividades de contemplação e convivência.

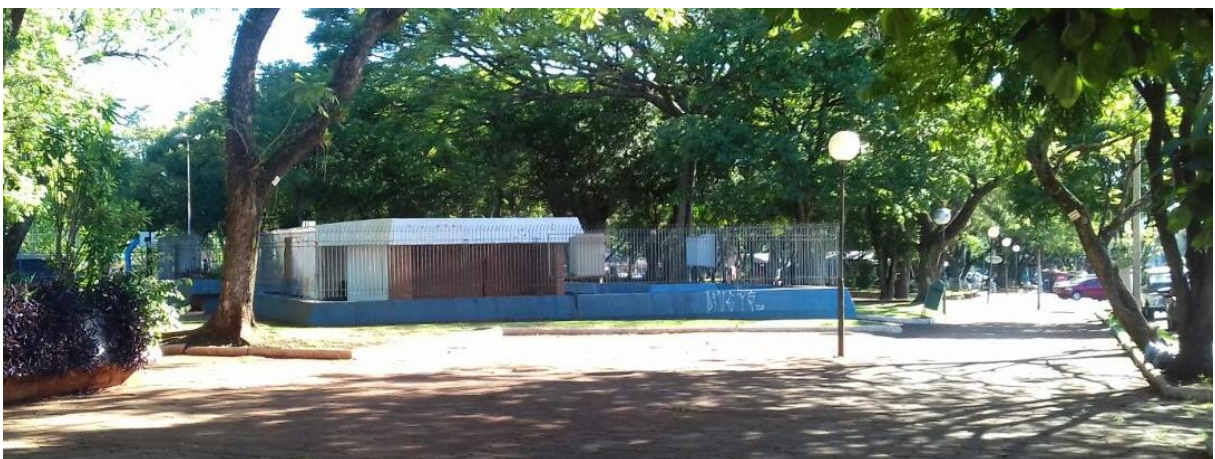
Figura 17 – Quadra de referência 04

A quadra de referência 04 (Figura 17) tem como elemento principal a edificação das águas dançantes que, embora atualmente não esteja em uso, foi uma das principais atrações da praça aos domingos. Essa área conta com espaços bem arborizados e caminhos que distribuem para as demais áreas do Parque.

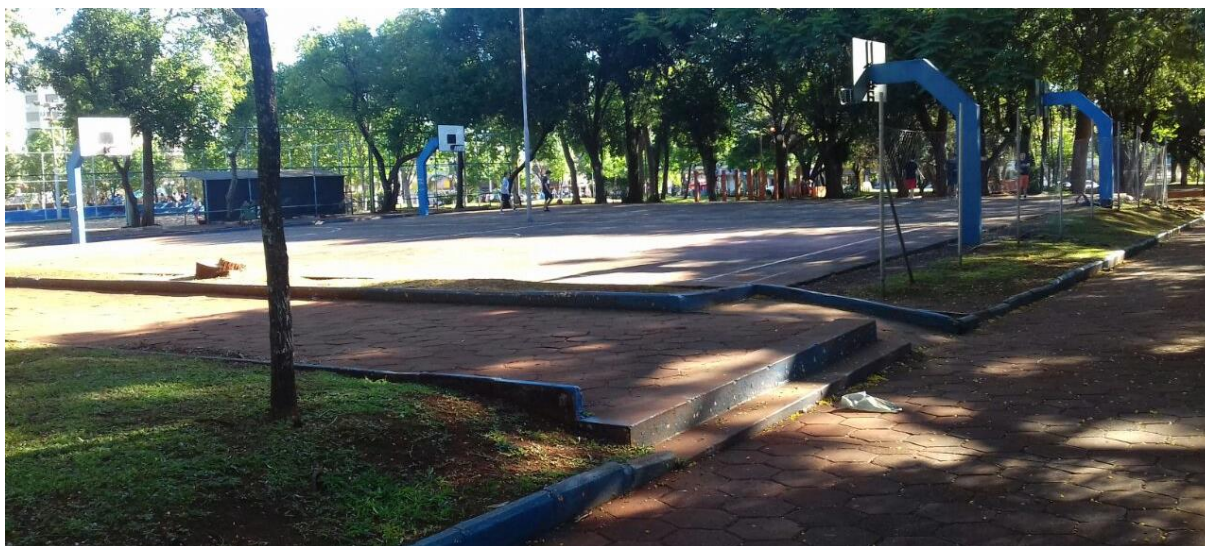
Figura 18 – Quadra de referência 05

A quadra de referência 05 (Figura 18) abrange as quadras de esportes, tanto de pavimentação em concreto quanto em areia. É um dos locais mais frequentados e de apoio para atividades culturais importantes e consolidadas da cidade como o Verão Mágico.

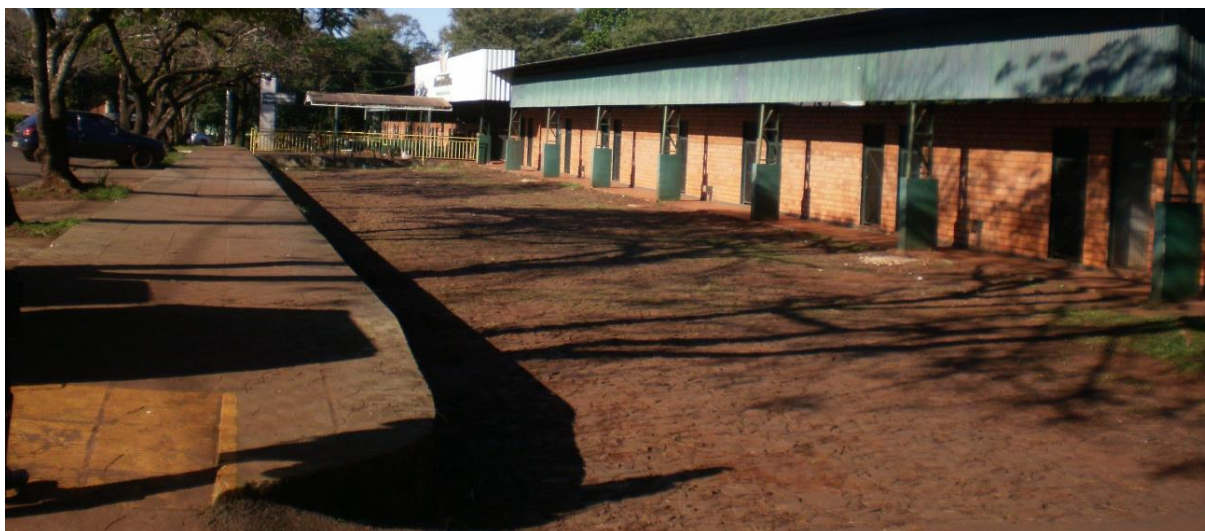
Figura 19 – Quadra de referência 06

A quadra de referência 06 (Figura 19) abrange a edificação do Mercado Público, onde ocorrem feiras de produtores rurais três vezes durante a semana. É um local que possui um público amplo e variado, principalmente frequentado por idosos.

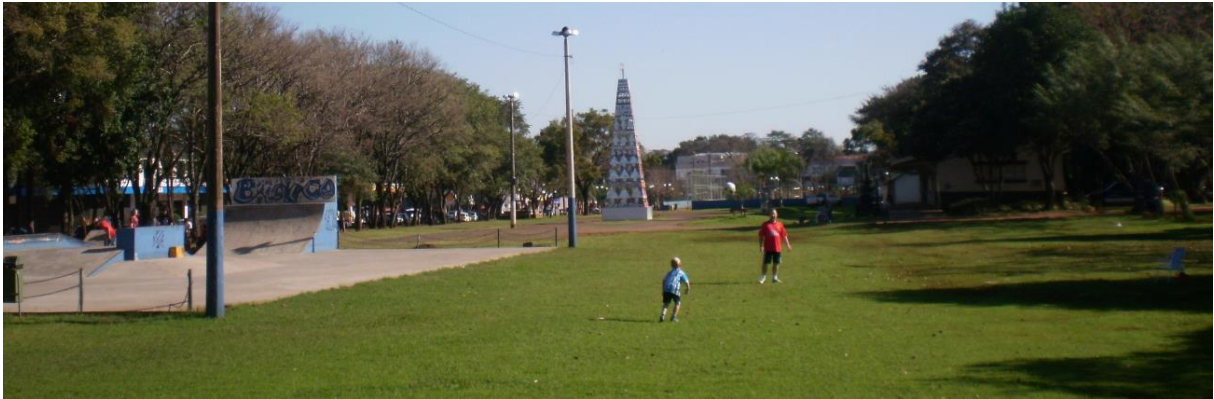
Figura 20 – Quadra de referência 07

A quadra de referência 07 (Figura 20) compreende o grande largo da antiga estação férrea, os sanitários, pista de *skate* e palco para apresentações artísticas. Além disso, possui ampla área gramada e livre de vegetação onde são realizados eventos culturais como um cinema ao ar livre (*Cine Drive-In*), exposição de carros antigos e encontros sociais.

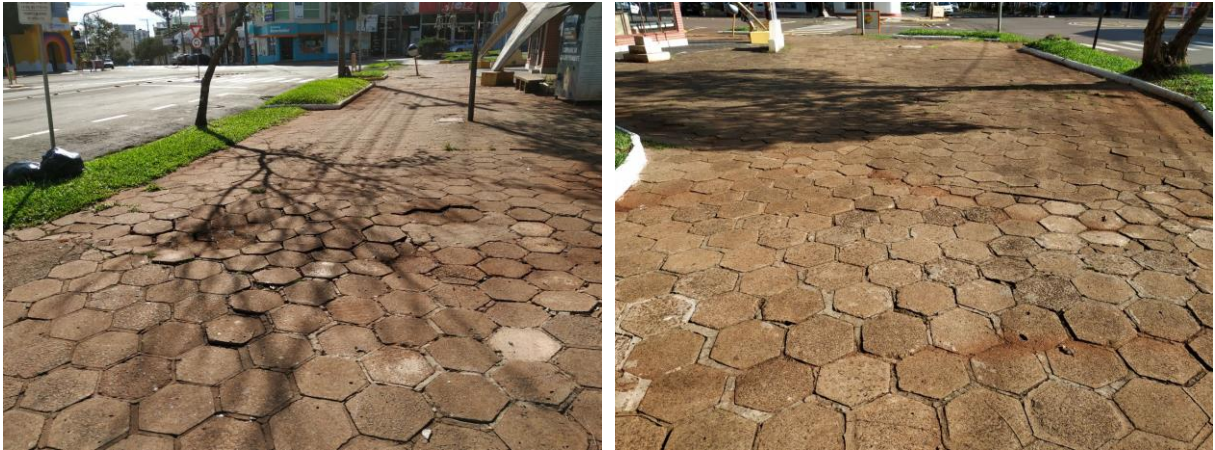
Figura 22 – Condições do piso da quadra de referência 01

Destacam-se positivamente as características das circulações que contemplam as medidas mínimas de faixa livre de circulação, sem mobiliário que possa atrapalhar os pedestres, bem como, as inclinações longitudinais e transversais.

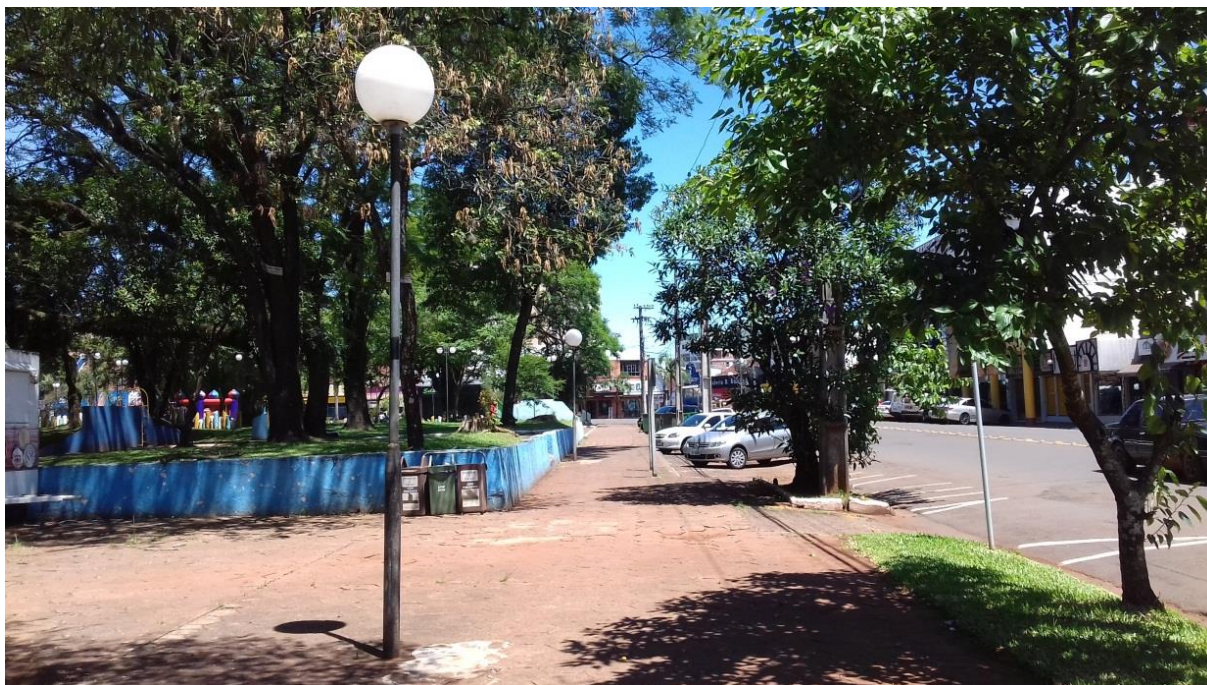
Figura 24 – Iluminação intermediária da quadra de referência 01

Em relação à iluminação, o local conta com luminárias intermediárias, abaixo da copa das árvores (Figura 24), porém sem iluminação inferior e superior. Tratando-se da sinalização, não há placas com símbolos táteis ou sonoros.

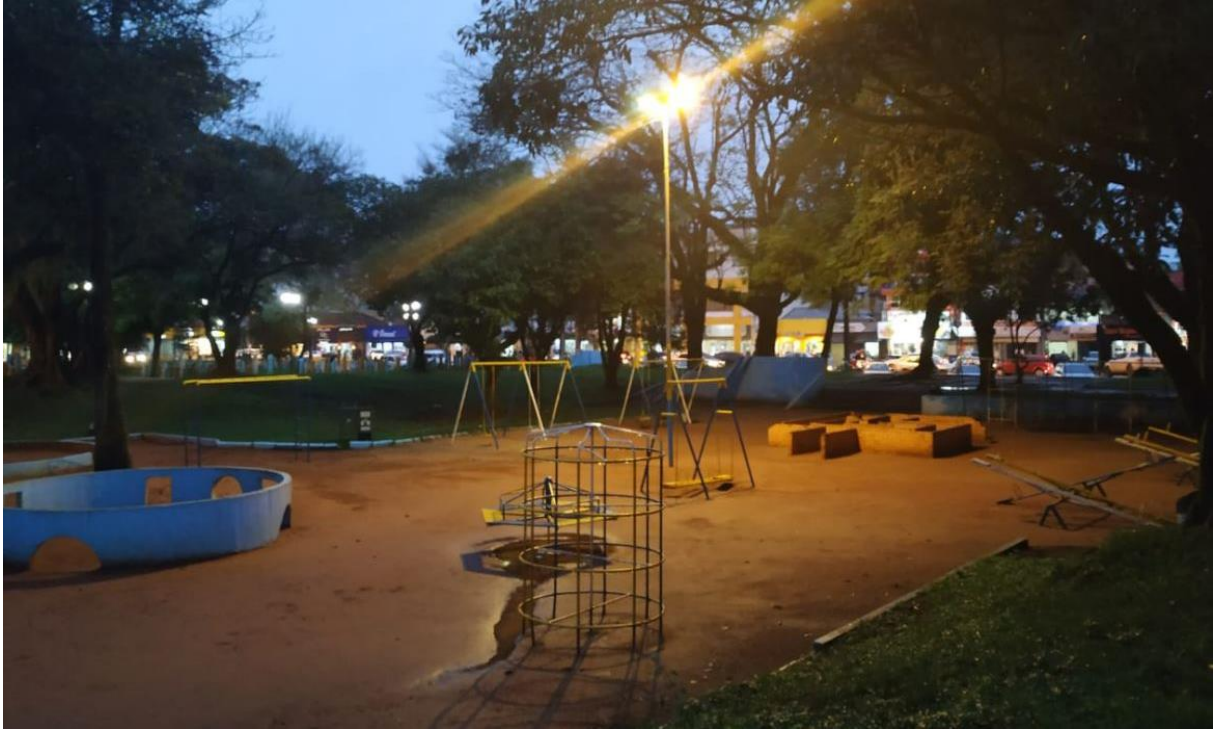
Figura 26 – Iluminação superior da quadra de referência 02

Em relação à iluminação (Figura 26), o local conta com luminária superior, acima de 3 metros, atendendo o local de uma maneira geral e, luminárias intermediárias, abaixo da copa das árvores, atendendo especialmente o nível do pedestre. Não há iluminação inferior ou marcações em degraus e desníveis. Em relação à sinalização, as placas nesta área são em maioria para indicações de trânsito e vagas de estacionamento, não orientando o pedestre quanto a informações específicas do Parque. Além disso, não foi encontrada nenhuma informação em Braille ou sonora.

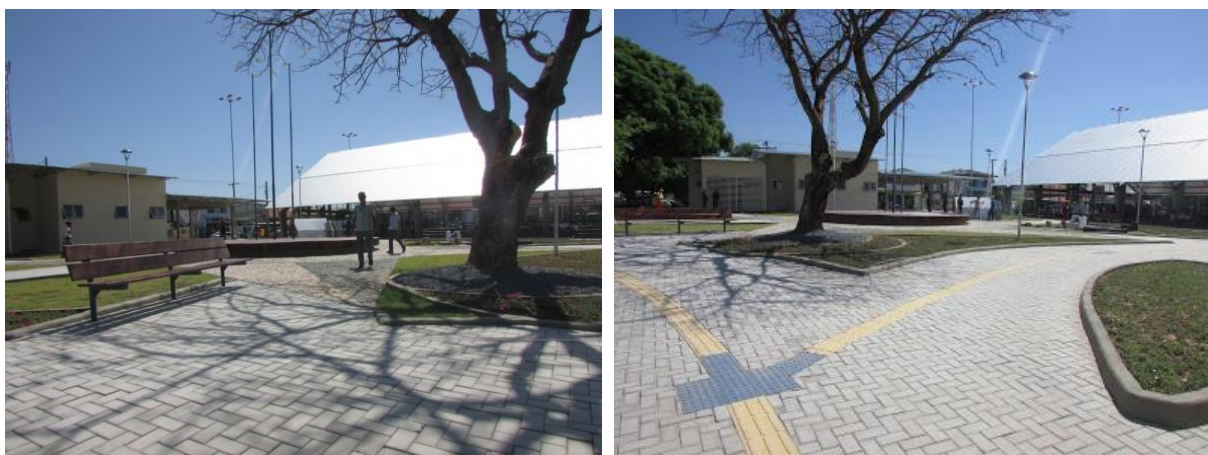
Figura 53 – Imagens apresentadas na questão 01 da segunda parte da entrevista (Praça da Bandeira, Roraima)

A primeira questão está ilustrada na Figura 53. Ambas as imagens são do mesmo local, uma com destaque para o banco na sombra e a outra com destaque para o piso tátil. Perguntou-se qual das duas imagens a pessoa mais se identificava e qual a justificativa. As respostas obtidas encontram-se na Tabela 17.

Para os idosos, a imagem 01 foi significativamente mais escolhida, com a justificativa da presença do banco e da sombra. A imagem 02 teve como principal justificativa de escolha a área ensolarada. Apenas dois idosos justificaram devido à existência do piso tátil. Nota-se que a escolha das imagens acontece pelas condições e necessidades que a pessoa apresenta. Para os idosos, locais para sentar e descansar à sombra são essenciais, visto que podem se cansar facilmente de uma caminhada, por exemplo.

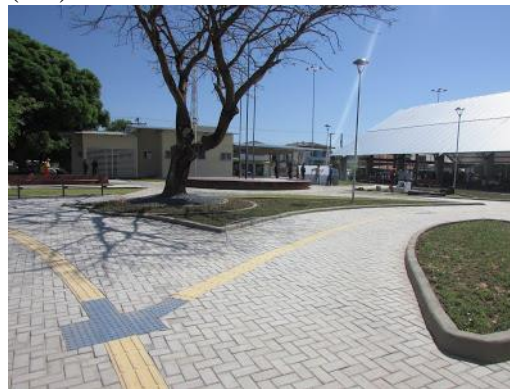
Audiodescrição: Imagem horizontal de um parque em dia ensolarado. A esquerda uma árvore de grande porte, sem folhas. A direita um pequeno canteiro gramado. Ao fundo, uma pequena edificação baixa, retangular, horizontal. Ao lado, um grande ginásio com telhado reflexivo. Em primeiro plano, uma calçada com piso de concreto cinza, piso tátil direcional estreito amarelo e piso alerta estreito preto.

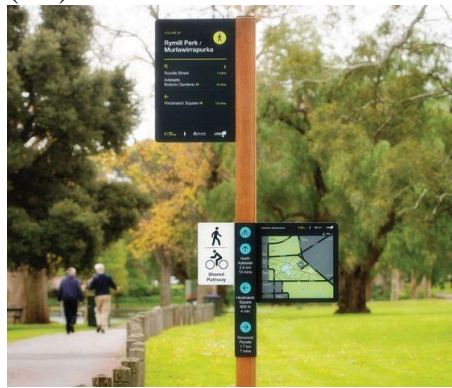
Audiodescrição: Imagem horizontal de placa informativa. Ao centro da imagem um poste em madeira com 4 placas informativas, uma superior, de maior tamanho, e outras três menores, mais abaixo da primeira. As placas trazem mapas informativos, indicação de público e atividades que podem ser realizadas no parque e demais informações não perceptíveis na imagem. Ao fundo da placa, área de parque com arborização de grande porte, calçada com casal de idosos caminhando e gramado.
