UNIVERSIDADE FEDERAL DE SANTA MARIA
CENTRO DE TECNOLOGIA
CURSO DE ENGENHARIA CIVIL

**ESTUDO DOS PRINCIPAIS MECANISMOS DE DETERIORAÇÃO DAS
ESTRUTURAS DE CONCRETO E SUAS MANIFESTAÇÕES
PATOLÓGICAS**

Trabalho de Conclusão de Curso apresentado
ao Curso de Engenharia Civil, da Universidade
Federal de Santa Maria, como requisito parcial
para a obtenção do título de **Bacharel em
Engenharia Civil**.

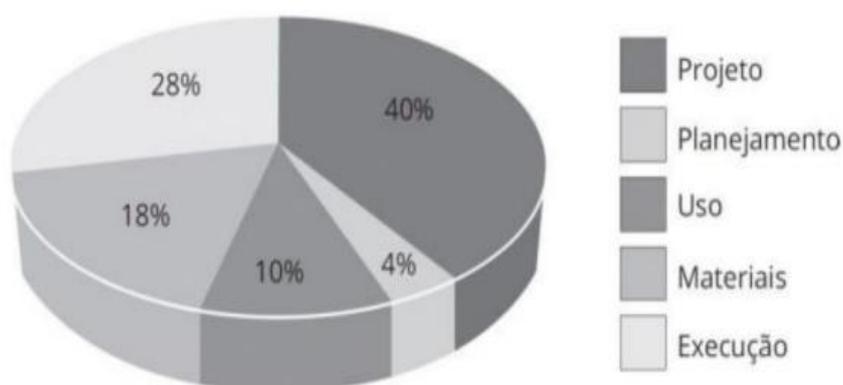
Em relação à origem das manifestações patológicas, Helene (2007) mostra que a mais corriqueira é na etapa de projeto, conforme a Figura 1.

Figura 1- Frequência das origens das manifestações patológicas de edificações

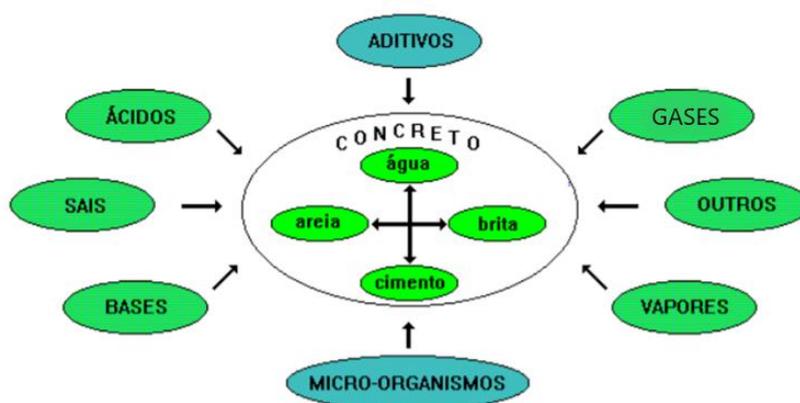
Segundo Piancastelli (1997), sendo o concreto armado, um material não inerte, ele se sujeita a alterações, ao longo do tempo, devido a interações entre seus elementos constitutivos (cimento, areia, brita, água e aço), interações entre esses e agentes externos (ácidos, bases, sais, gases e outros) e com materiais que lhe são adicionados (aditivos e adições minerais). Na Figura 2, pode-se visualizar as interações que ocorrem no concreto.

Figura 2- Interações no concreto

Conforme apresentado na Figura 2, percebe-se que o concreto interage com diversos agentes externos, sendo de grande importância entender essas interações a fim de garantir uma maior durabilidade à estrutura.

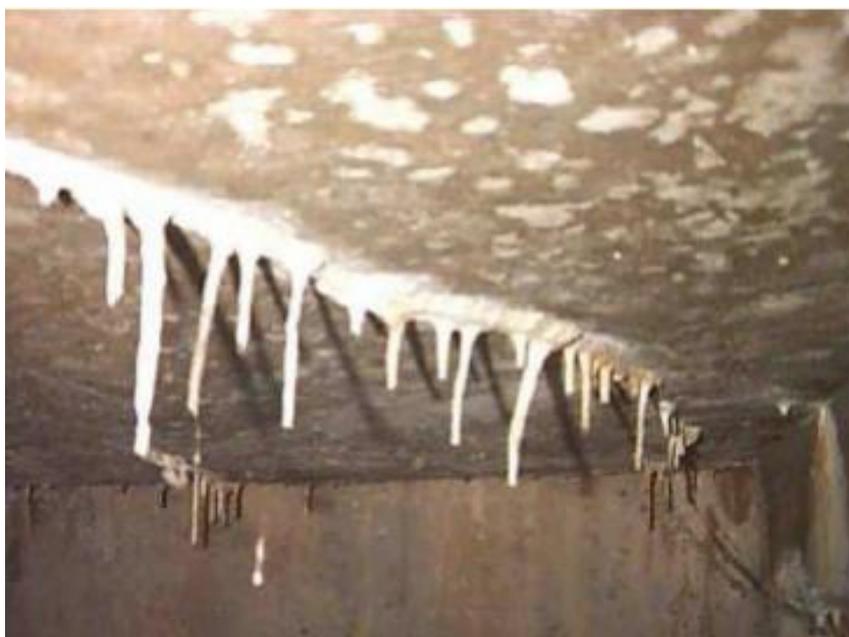
A lixiviação por íons de cálcio se manifesta normalmente, de maneira visual, por meio da formação de eflorescências de coloração esbranquiçada ou estalactites (ESCADEILLAS; HORNAIN, 2014). O diagnóstico da manifestação patológica decorrente da lixiviação se dá por inspeção visual, pois é possível identificar visualmente quando a estrutura estiver com a presença de manchas esbranquiçadas, agregados decompostos e superfície arenosa. A Figura 3, ilustra uma estrutura que está em processo de lixiviação.

Figura 3 – Lixiviação da pasta de cimento.

A Figura 3 ilustra uma estrutura que está em processo de lixiviação, sendo possível perceber o aspecto esbranquiçado proveniente provavelmente da reação dos íons cálcio com o CO_2 presente na atmosfera.

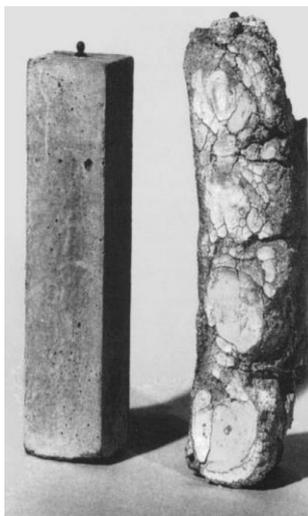
A Figura 4 explicita um corpo de prova normal, que não foi atacado por sulfatos e o outro que sofreu ataque por íons sulfato.

Figura 4 - Fissuras causadas pelo ataque de sulfatos

Percebe-se na Figura 4 o poder deletério das reações referente à expansão por sulfato. A presença de trincas e fissuras em todo o corpo-de-prova indicando a perda de capacidade portante em estruturas que apresentam este tipo de manifestação patológica.

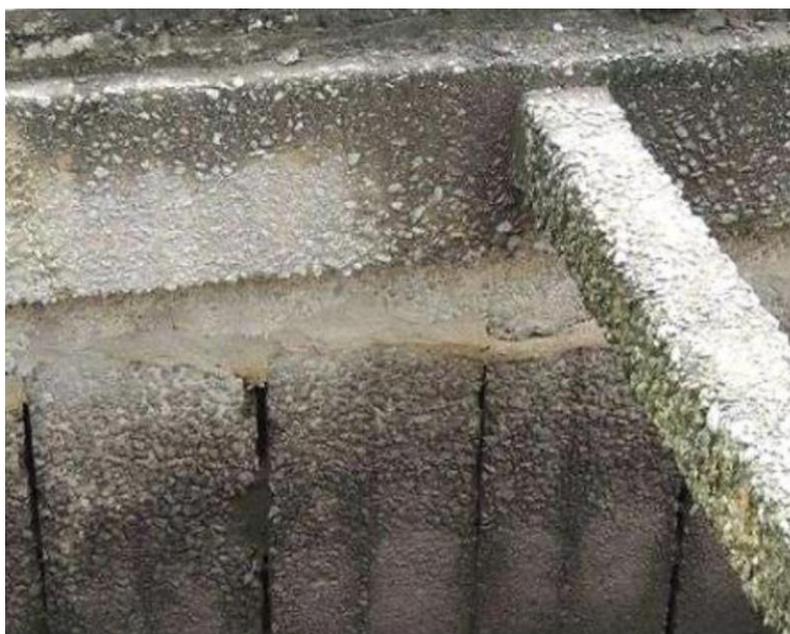
As Figuras 5 e 6 mostram estruturas que sofreram ataques de sulfatos.

Figura 5 - Canal de concreto atacado por íons sulfato

Como apresentado nas Figuras 5 e 6, reações por ataque de sulfatos em estruturas de concreto armado podem levar a danos importantes na estrutura e levá-la ao colapso, caso não sejam realizadas intervenções técnicas em tempo hábil.

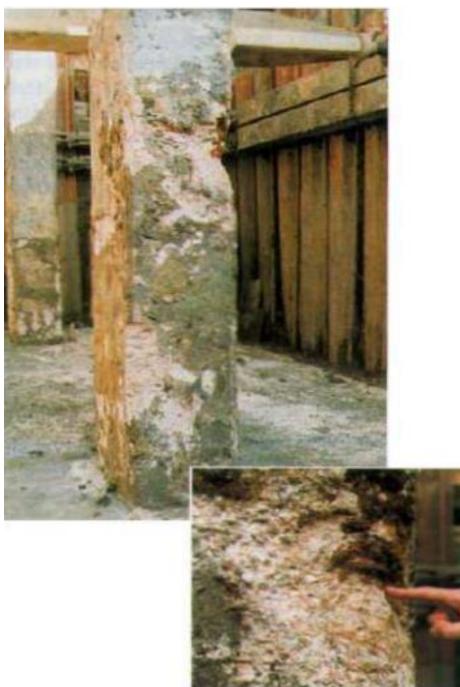
Figura 6 - Pilar deteriorado por ataque de sulfatos

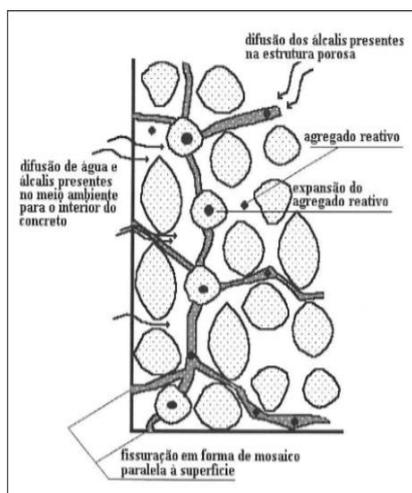
A Figura 7, demonstra o processo de desenvolvimento da reação álcali agregado no concreto.

Figura 7 - Desenvolvimento da reação álcali-agregado no concreto

Como pode ser visto na Figura 7, ocorre a difusão dos álcalis presentes no concreto que reagem com o agregado na presença de água, ocasionando a expansão e consequentemente fissuras em forma de mosaico paralelas à superfície.

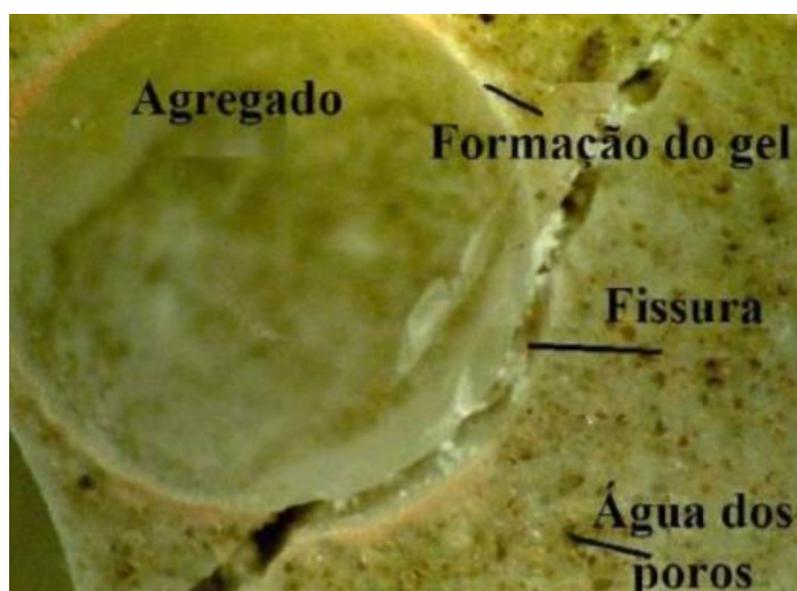
De acordo com Aguiar (2014) certos tipos de agregados reagem com o potássio, sódio e hidróxido de cálcio reagem com o cimento formando um tipo de gel ao redor dos agregados reativos. Este gel quando exposto a umidades elevadas se expande causando fissuras no concreto, vide Figura 8.

Figura 8 - Microscopia mostrando as fissuras da reação álcali-agregado

O gel formado na reação álcali-agregado pode conduzir ao fissuramento do concreto, como pode ser visto na Figura 8, comprometendo a segurança estrutural do elemento caso não ocorra uma intervenção técnica.

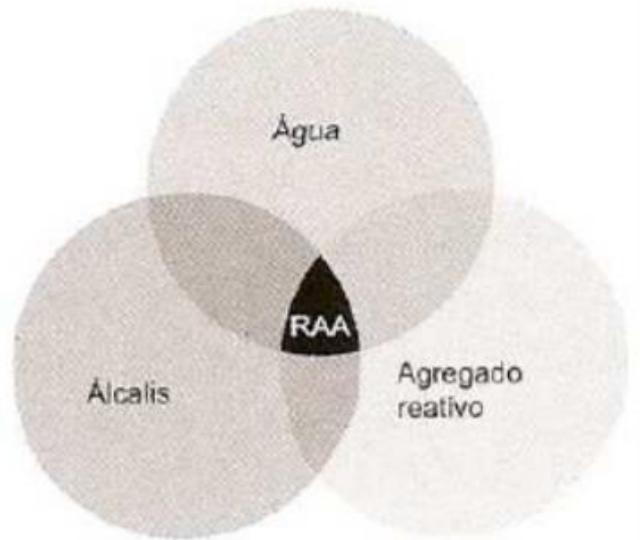
A RAA já foi detectada em diversos países e em várias estruturas, particularmente em áreas úmidas como barragens, pontes e fundações em concreto (ZAMBOTTO, 2014). A Figura 9, a seguir, mostra um como é um ambiente propício para a ocorrência da reação álcali-agregado.

Figura 9 - Fatores preponderantes para ocorrência da reação álcali-agregado

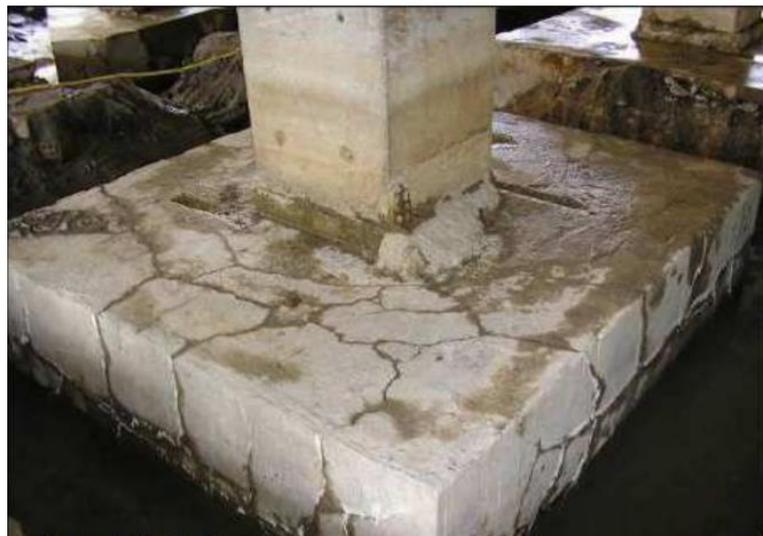
Em relação a manifestação patológica decorrente da reação álcali-agregado, são fissuras que tendem a se formar paralelamente às barras de armadura. Como ilustra a Figura 10.

Figura 10- Reação álcali agregado em blocos de fundação de edifícios em Recife-Pe

Sendo assim, a Figura 10 ilustra a presença de fissuras em todo o bloco da fundação causada por reação álcali-agregado. Neste caso, a presença de umidade próxima ao bloco, somado a agregados reativos e a presença de álcali, potencializou a reação álcali-agregado.

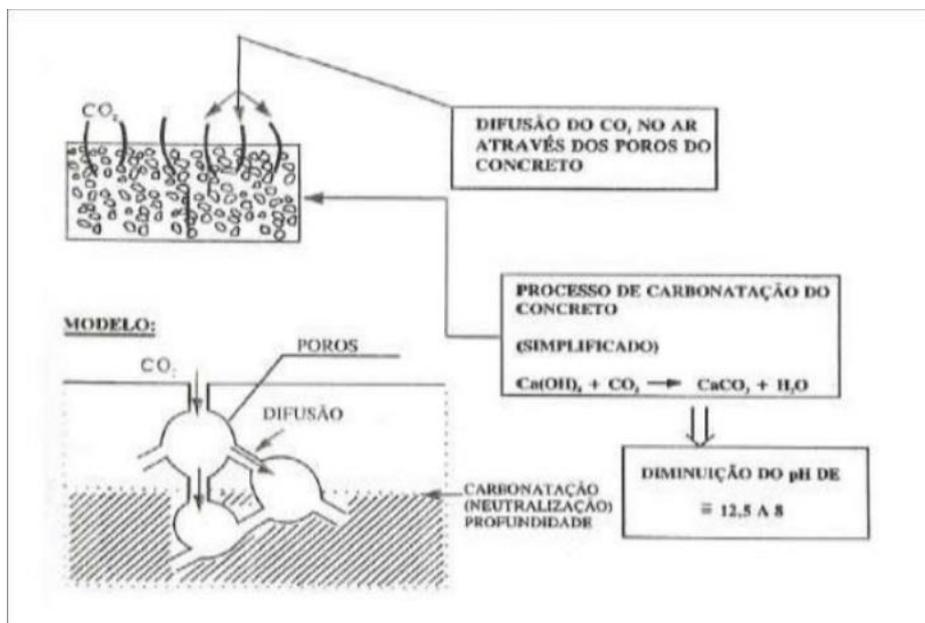
A Figura 11 mostra uma representação gráfica do processo de carbonatação e as reações que ocorrem.

Figura 11 - Processo de Carbonatação do Concreto

Sendo assim, a Figura 11 mostra como ocorre a difusão do gás carbônico através dos poros do concreto e o avanço da frente de carbonatação.

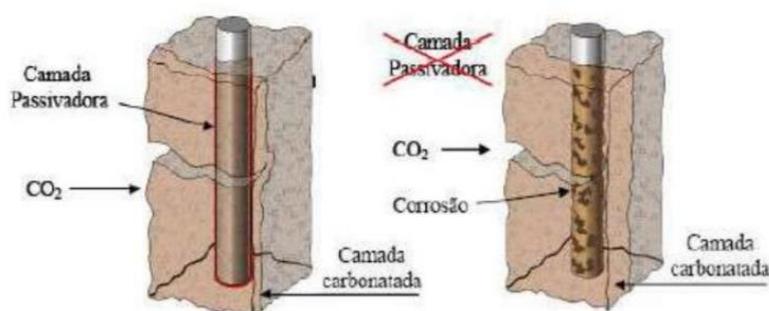
A Figura 12, ilustra o avanço da frente de carbonatação.

Figura 12 - Avanço da frente de carbonatação

Como ilustrado na Figura 12, o avanço da frente de carbonatação, a despassivação da armadura ocorre quando a frente de carbonatação atravessa a camada de cobertura e atinge a armadura. Desta forma, tem-se que a carbonatação do concreto proporciona o início do processo de corrosão da armadura (CASCUDO, 1997).

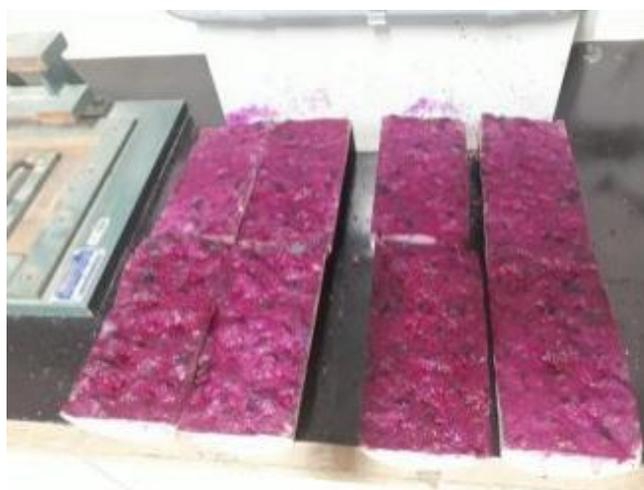
A Figura 13, apresenta a solução de fenolftaleína aplicada em um corpo de prova.

Figura 13 - Solução de fenolftaleína aplicada em corpo de prova de concreto após rompimento por compressão diametral

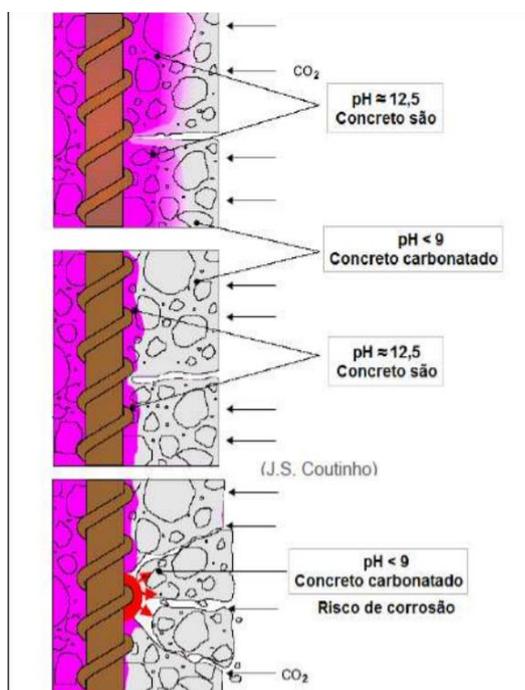
A Figura 14, a seguir, ilustra a situação da estrutura a partir da aplicação da solução de fenolftaleína, que indica um pH alto e não aponta a presença da frente de carbonatação.

Figura 14 - Avanço da carbonatação, indicada por teste químico via fenolftaleína

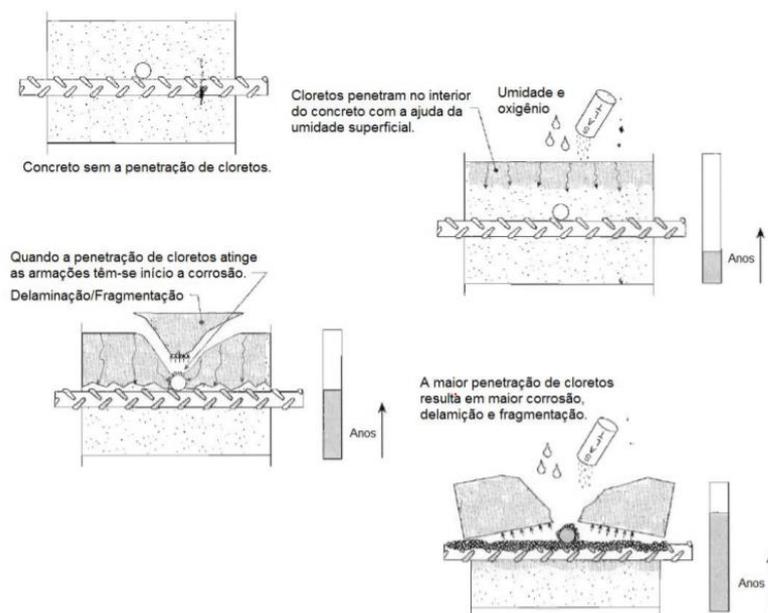
A Figura 15, a seguir, apresenta o processo de penetração e o efeito dos cloretos no concreto, no decorrer dos anos.

Figura 15 - Processo de penetração dos íons cloreto no interior do concreto armado

Como pode ser observado na Figura 16, a umidade superficial permite que os íons cloreto penetrem no concreto e, com o passar do tempo, os íons atingem a armadura e então tem-se início a corrosão. Se não tratada, a estrutura com a armadura corroída pode colapsar pois não apresenta a mesma capacidade portante que uma estrutura sã.
