**ANÁLISE DO ÍNDICE DE CAMINHABILIDADE DA RUA DO
ACAMPAMENTO, BAIRRO CENTRO, SANTA MARIA, RS**

Trabalho de conclusão de curso apresentado ao Curso de Engenharia Civil, da Universidade Federal de Santa Maria (UFSM, RS), como requisito parcial para obtenção do grau de **Engenheira Civil**.

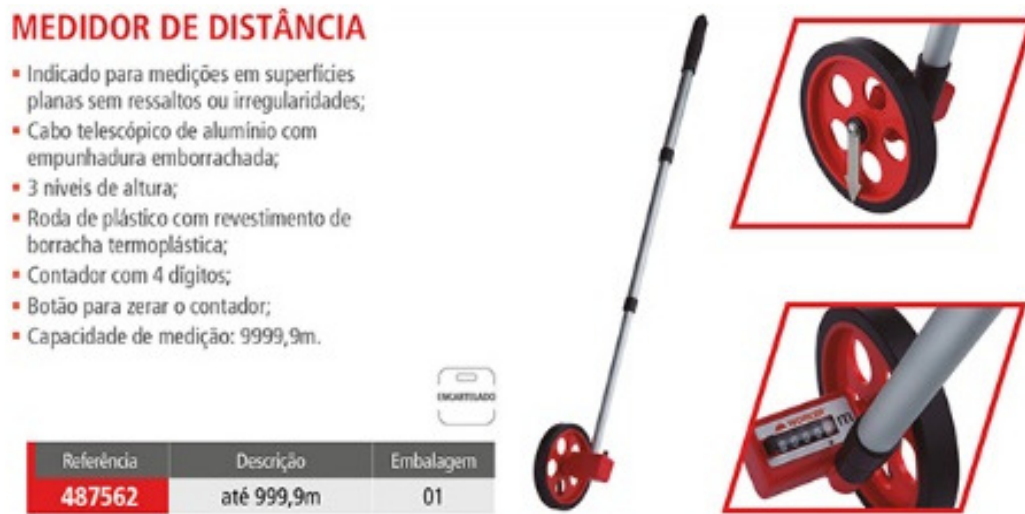
Figura 14 – Aparelho medidor de distância da marca Worker®.

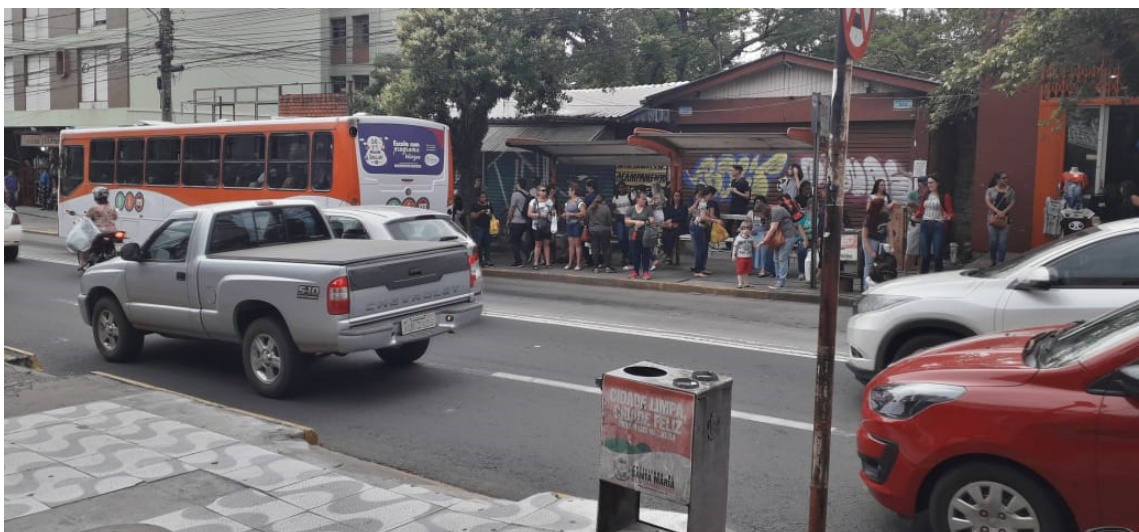
Figura 15 – Parada de embarque/desembarque da Rua do Acampamento (Frizzo).

Foi apreciado apenas um ponto de parada, locado no segmento de calçada 5, no trajeto da Rua do Acampamento (Figura 15).

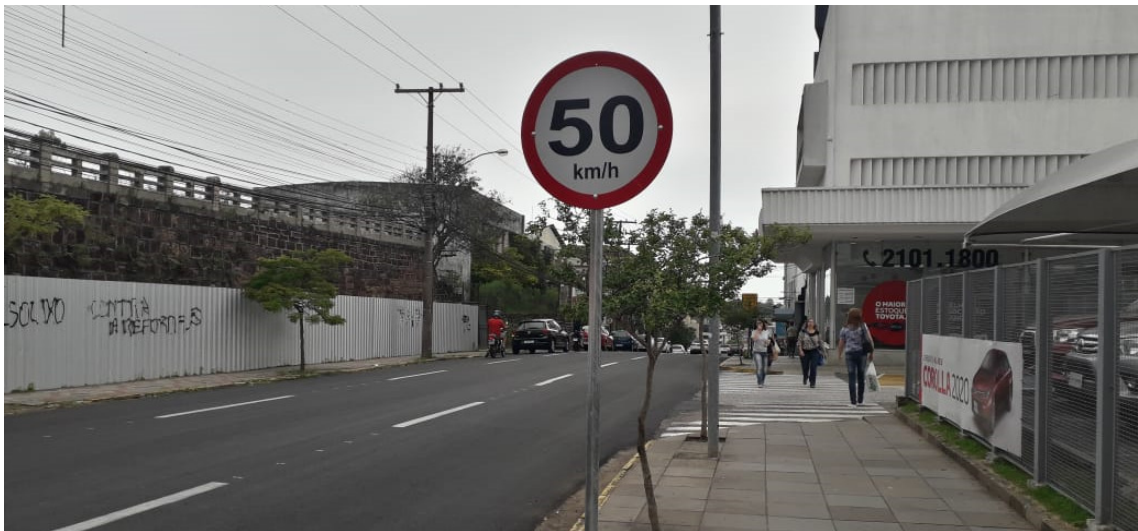
Figura 17 – Placa de regulamentação de velocidade máxima permitida.

Na maioria dos segmentos, as velocidades expressas nas sinalizações verticais não correspondem à velocidade expressa em lei municipal e à hierarquia viária. A partir da Rua Tuiuti, a velocidade é de 40 km/h e, entre o final do mês de novembro de 2019 e o início de dezembro do mesmo ano, foi instalada uma nova placa que limita a velocidade da rua em 50 km/h a partir da Rua Gaspar Martins (Figura 17).

A placa localiza-se em frente à CarHouse Toyota. Chama a atenção o fato de que a sinalização vertical sempre está no lado direito da via, a não ser por uma placa suspensa no entroncamento com a Rua Pinheiro Machado que indica a velocidade de 40 quilômetros por hora. Na via, ônibus e demais veículos circulam lado a lado e a visão dos motoristas por vezes é obstruída durante os horários de maior atividade. Há sinalização horizontal que determina a velocidade apenas na faixa exclusiva para ônibus, mas essa se encontra apagada.

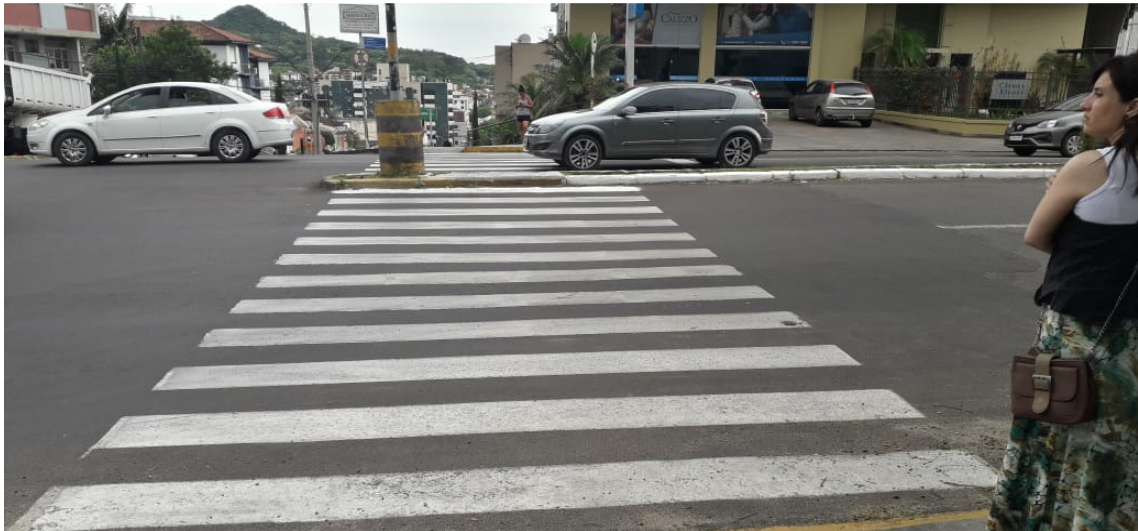
Figura 22 – Canteiro central da Avenida Nossa Senhora Medianeira, sem rampas.

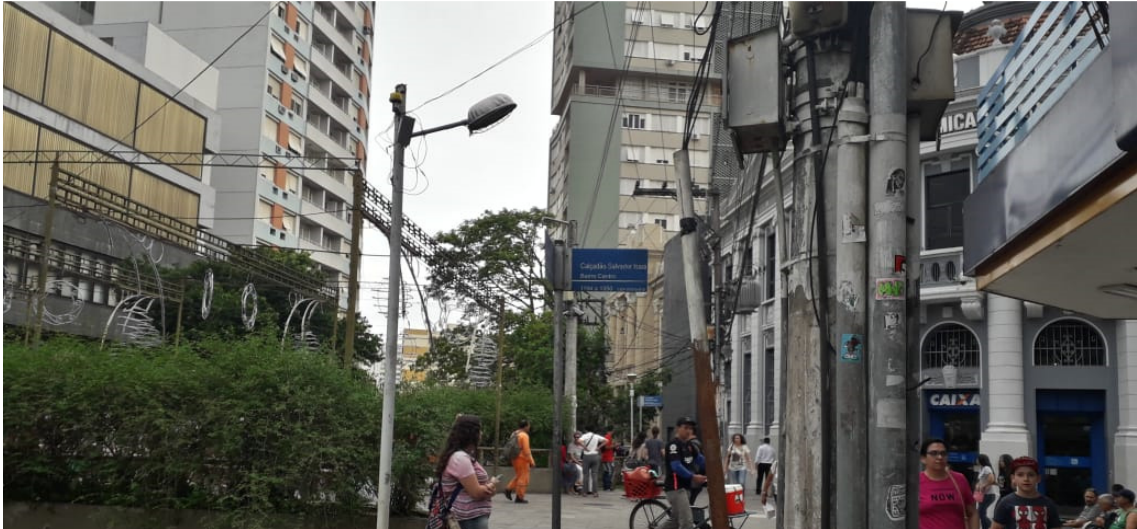
Figura 25 – Iluminação pública destinada aos pedestres, próximo ao Calçadão Salvador Isaia.

A via é mal iluminada. São poucos os focos de iluminação existentes que são dedicados aos pedestres e, em quase todos os segmentos de calçada, a iluminação é dada por arandelas e luminárias externas que compõe a fachada de edificações particulares. No segmento 6, por exemplo, as fachadas permanente e visualmente ativas da CarHouse Toyota e da loja Elô e Elas

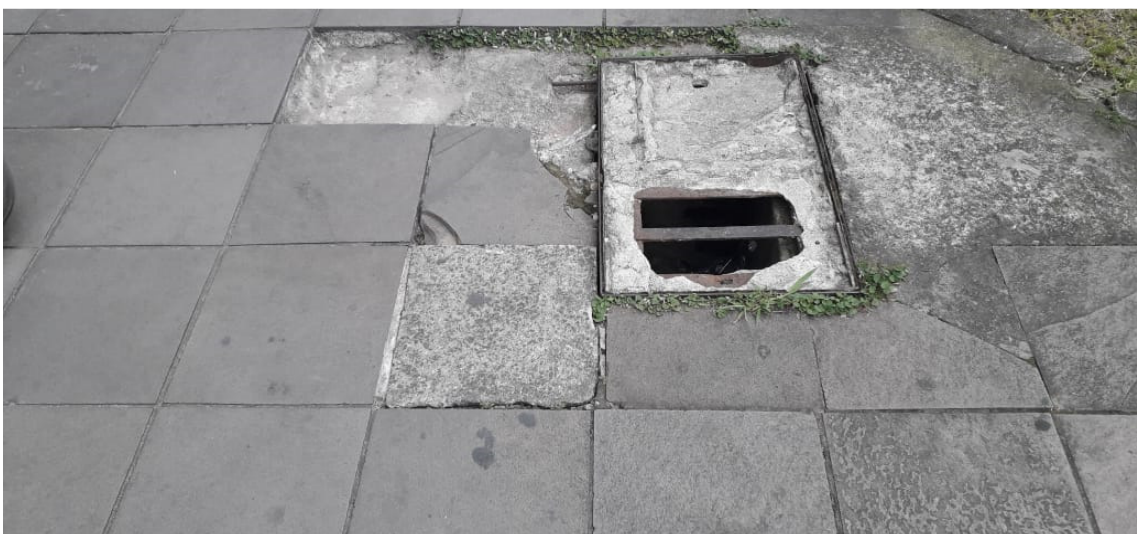
Figura 27 – Buraco no segmento 1a.

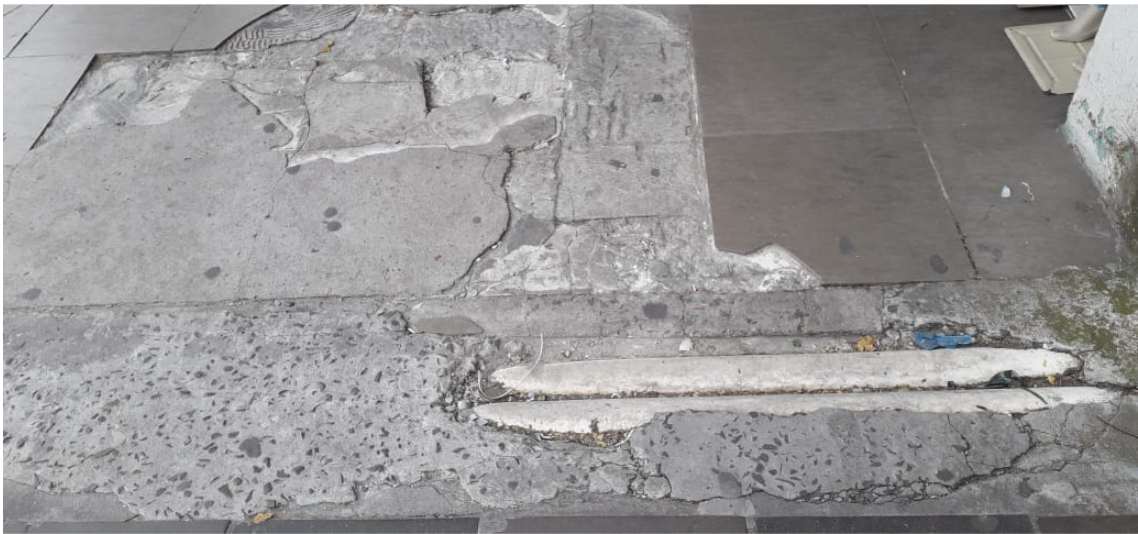
Figura 28 – Irregularidade na calçada no segmento 10.

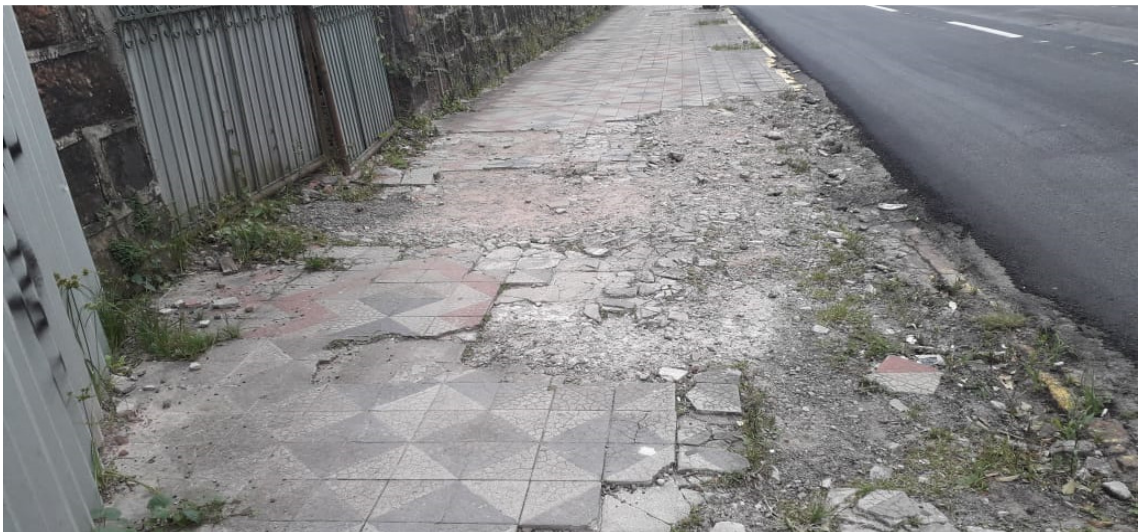
Figura 29 – Trecho crítico do passeio no segmento 7.
