UNIVERSIDADE FEDERAL DE SANTA MARIA
CENTRO DE TECNOLOGIA
CURSO DE ENGENHARIA CIVIL

**INFLUÊNCIA DAS CONDIÇÕES DA RODOVIA NOS CUSTOS
OPERACIONAIS PARA ESCOAMENTO DA PRODUÇÃO AGRÍCOLA
ENTRE A RSC-392 E BR-158**

Trabalho de Conclusão de Curso apresentado ao Curso de Graduação em Engenharia Civil, da Universidade Federal de Santa Maria (UFSM, RS), como requisito parcial para a obtenção do grau de **Engenheira Civil**.

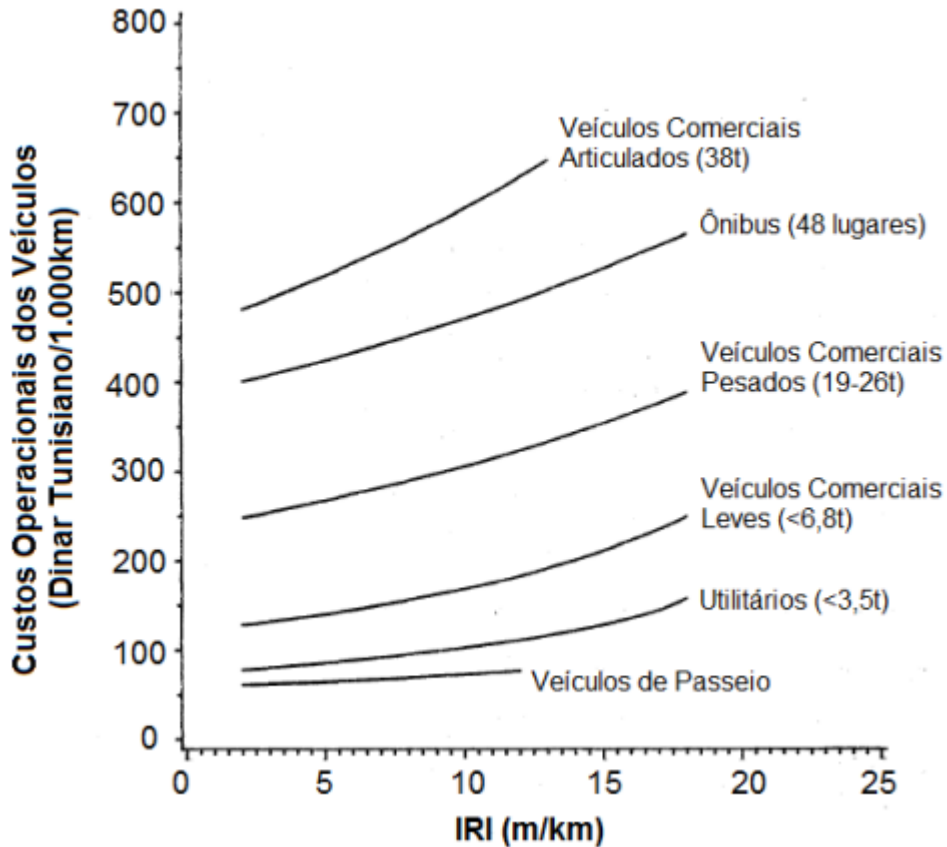
Figura 1 – Exemplo de relação entre custos operacionais dos veículos e IRI

Segundo Watanada *et al.* (1987), em estudos da década de 1970 e 1990, os custos operacionais aumentam a uma taxa de cerca de dois a quatro por cento por unidade de Irregularidade Longitudinal - IRI (m/km), com pequenas diferenças que variam entre os diferentes tipos de veículos (a Irregularidade Longitudinal será apresentada e discutida no item 2.2.1). À medida com que são avaliados veículos comerciais de maior carga, percebe-se o aumento acentuado da relação direta entre custos operacionais e irregularidade. A Figura 1 ilustra esse comportamento, o qual foi baseado em análise econômica feita na Tunísia, em 1983.

Como na Figura 1 os dados foram representados na moeda local do estudo (Dinar Tunisiano) e esta não é uma moeda usual, o gráfico foi reinterpretado e convertido pelo programa HDM-4 e a unidade dos resultados foi alterada para o Dólar Americano, e o intervalo da análise, que na figura citada era de 1.000 km, na nova interpretação é a cada km. O gráfico com as unidades convertidas, adaptado por Kerali (2000), está demonstrado na Figura 2.

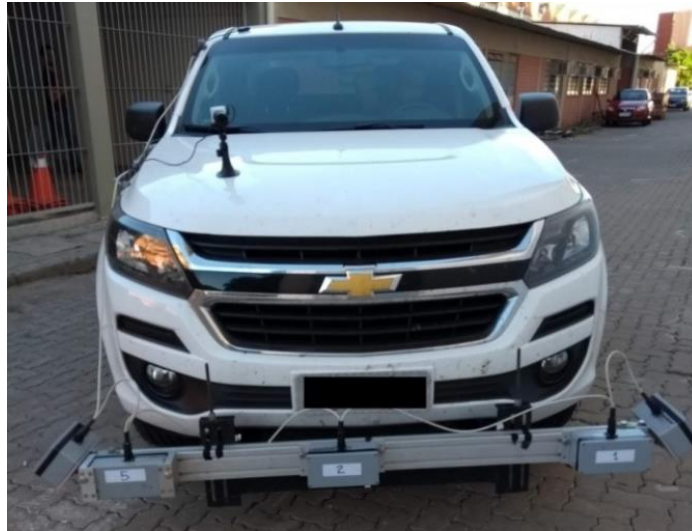
Figura 4 – Perfilômetro inercial a laser da *Cibermétrica*

transmitidos ao computador, no qual os sensores estão conectados. O perfilômetro inercial a laser é capaz de escanear milhares de pontos por unidade de tempo.

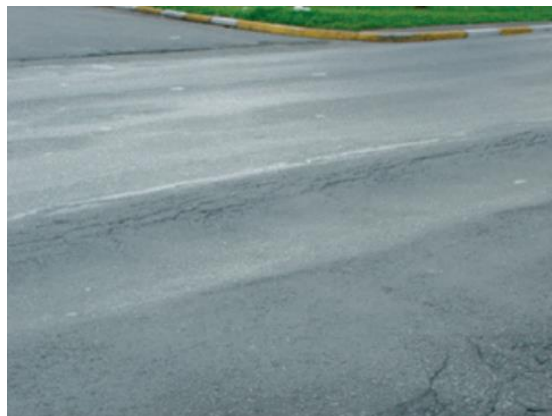
Figura 6 - Afundamento nas trilhas de roda

O DNIT divide o afundamento em duas classes: afundamento plástico e afundamento por consolidação (DNIT, 2003a). O primeiro é relacionado à “fluência plástica de uma ou mais camadas do pavimento ou do subleito”. Quando se fala em camada do pavimento estamos falando de camada asfáltica, ou seja, relacionado ao comportamento visco-elástico do ligante asfáltico, e o defeito associado a ele pode ser causado por falha na dosagem da mistura asfáltica ou na seleção do revestimento asfáltico (BERNUCCI *et al.*, 2010). Já o segundo é causado devido à “consolidação diferencial de uma ou mais camadas do pavimento ou subleito” (DNIT, 2003a). Segundo Bernucci *et al.* (2010), pode ocorrer quando há densificação ou ruptura por cisalhamento de camadas subjacentes ao revestimento, entre outros motivos. A principal diferença entre os dois está na existência de compensação volumétrica lateral, a qual ocorre somente no afundamento plástico.

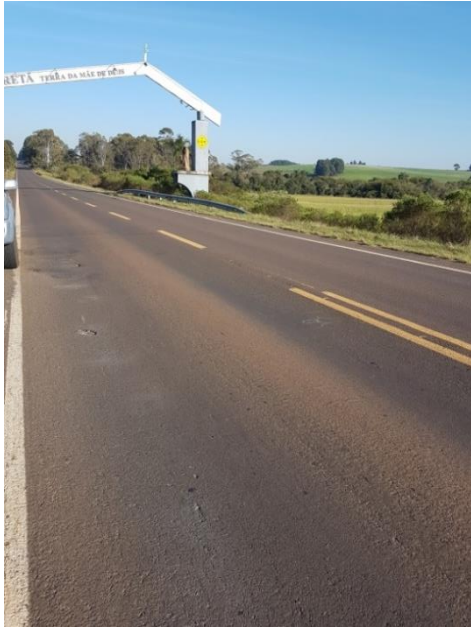
Figura 26 – Exsudação e fissuras FC-2 na entrada da RS-392

Os defeitos que mais ocorrem são o desgaste, a exsudação e trincas isoladas e do tipo jacaré. Por sua vez, os defeitos menos encontrados foram afundamentos, ondulações, escorregamentos e remendos. Da Figura 26 a Figura 30 estão apresentados os defeitos presentes no trecho.

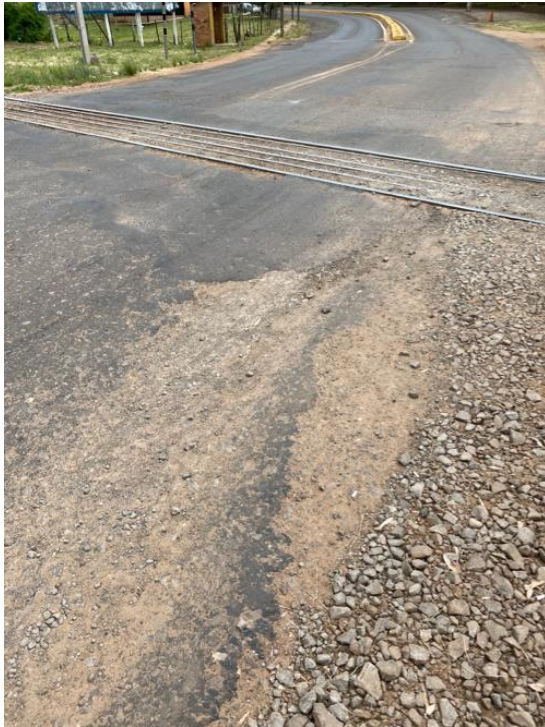
Figura 31 - Condição do pavimento próximo aos trilhos na entrada de Tupanciretã

A partir dos resultados obtidos foi possível constatar que a rodovia encontra-se, em um estado geral, em boas condições, tendo em vista a data recente da última intervenção de manutenção no trecho. Os defeitos presentes são isolados, não representando o estado da rodovia como um todo.
