**INVESTIGAÇÃO TEÓRICO-EXPERIMENTAL DE VIGAS  
ARMADAS COM BARRAS DE POLÍMERO REFORÇADO COM  
FIBRA DE VIDRO (PRFV) SUBMETIDAS À FLEXÃO**

Trabalho de conclusão apresentado ao  
Curso de Engenharia Civil, da  
Universidade Federal de Santa Maria  
como requisito parcial para obtenção do  
grau de **Bacharel em Engenharia Civil.**

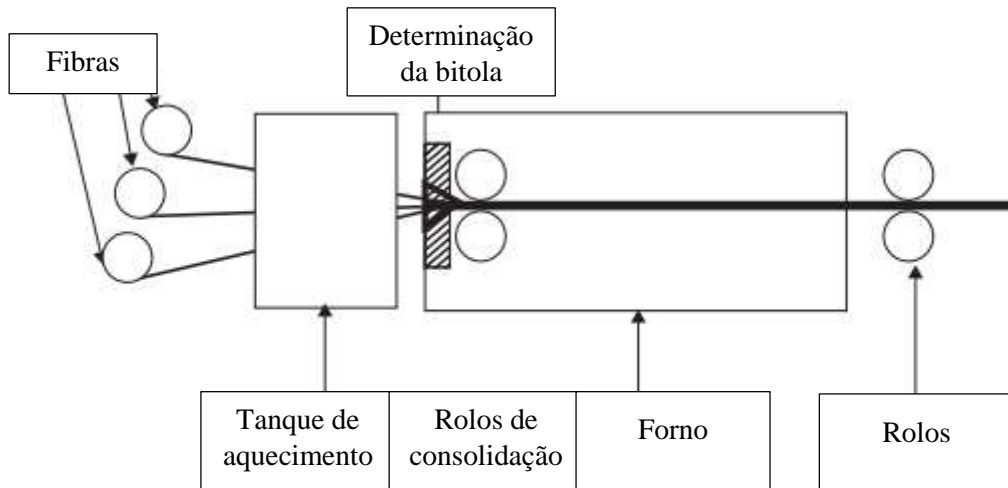
**Figura 1: Processo de pultrusão.**

Dentre os processos de fabricação de vergalhões de PRF, a pultrusão pode ser considerado como um dos processos mais usuais. Trata-se de um processo contínuo de fabricação, onde o comprimento é praticamente ilimitado e garante uma superfície lisa à barra e/ou perfil (BIRON, 2018). Esse processo de fabricação pode ser utilizado para todos os tipos barras com fibras longas. A Figura 1 apresenta um *layout* do processo de fabricação por meio da pultrusão.

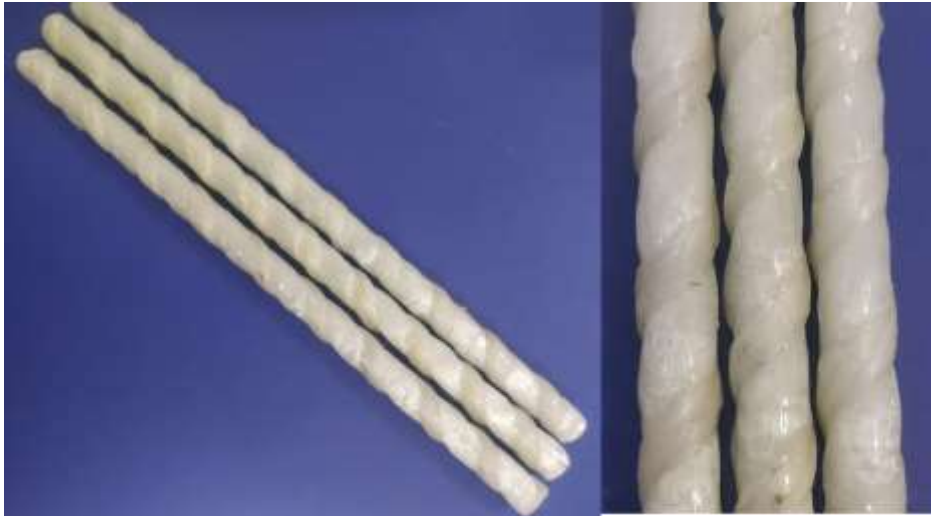
**Figura 2: Detalhes de vergalhões de PRFV.**

A Figura 2 exemplifica vergalhões de PRFV fabricados pelo processo de pultrusão. A superfície das barras é assinalada pelas nervuras compostas pelas fibras e a resina. A coloração das barras varia de acordo com os materiais componentes, nesse caso, a combinação utilizada é de fibras de vidro e resina éster-vinílica.

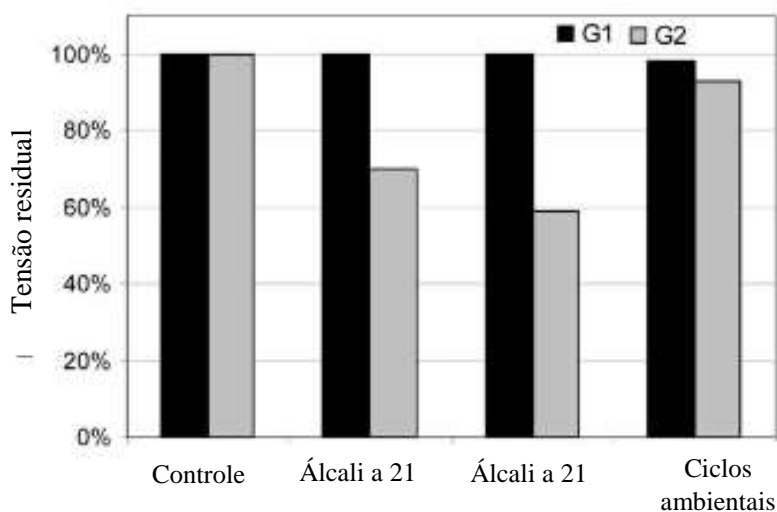
**Figura 5: Redução da resistência em função do meio.**

Quanto as barras de PRFV, a Figura 5 apresenta os resultados obtidos considerando barras de PRFV compostas por *E-glass* e matrizes termoplástica (G1) e poliéster (G2). Submetidas a soluções alcalinas e à ambiente agressivo, as barras constituídas de resina termoplástica praticamente não sofreram perda de resistência e de maneira oposta, nas barras com matriz composta por resina poliéster verificou-se perda de até 30% da resistência.

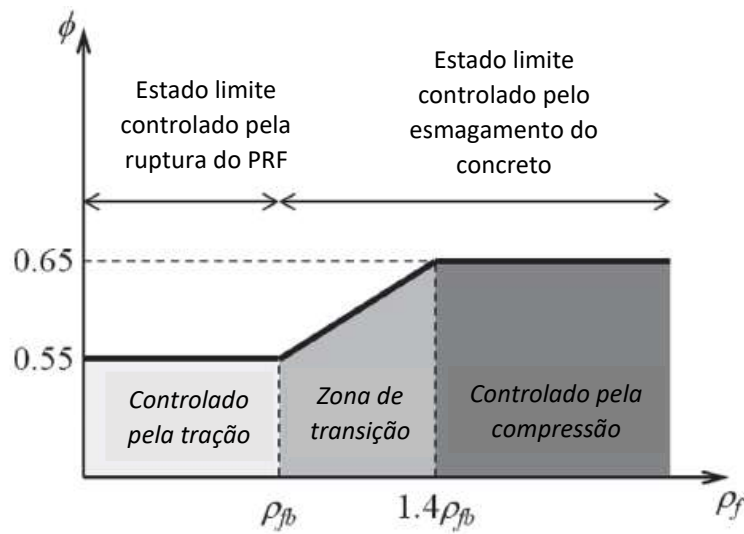
**Figura 7: Fator de redução da resistência.**

O fator de redução da resistência à flexão ( $\phi$ ), deve ser utilizado, a fim de aumentar a resistência do elemento estrutural, visto que, os vergalhões de PRF não possuem comportamento dúctil. Os valores adotados para  $\phi$ , variam de acordo com a zona de tensão, em que a estrutura se encontra, conforme a Equação 7.

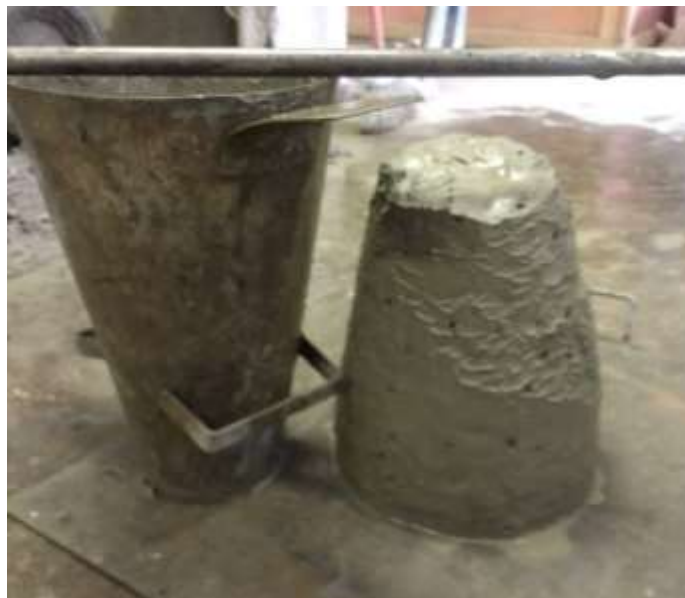
**Figura 8: *Slump Test*.**

Para o concreto utilizado nas vigas, determinou-se um abatimento de 80 mm (+/- 2). Parâmetro este que foi controlado por meio do *Slump Test* ou Ensaio de Tronco de Cone, como pode ser visto na Figura 8.

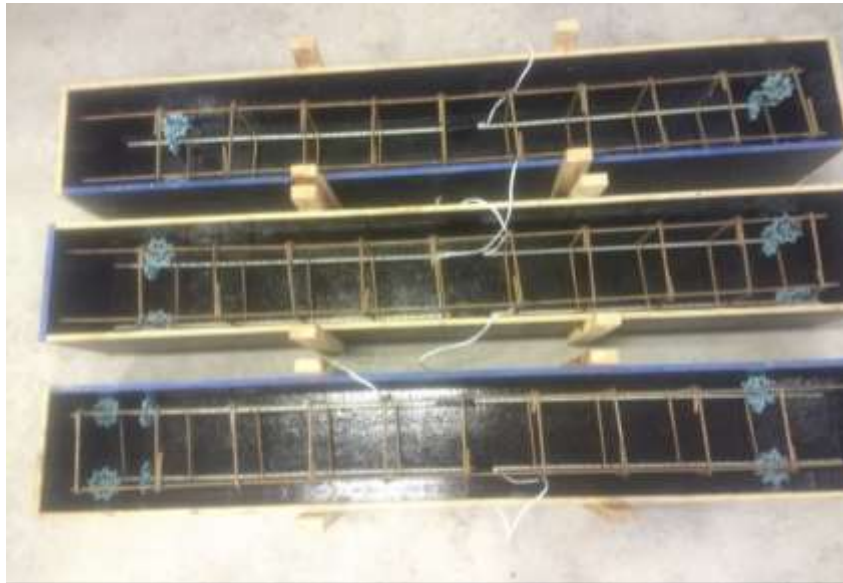
**Figura 16: Formas das vigas.**

As fôrmas foram confeccionadas de material compensado e gravatas de madeira (ver Figura 16). Os *strain gauges* foram fixados nas barras de PRFV antes do lançamento do concreto, conforme a Figura 16. Realizou-se proteção dos *strain gauges* utilizando uma película de silicone envolta por fita isolante, a fim de evitar o contato com a umidade do concreto.

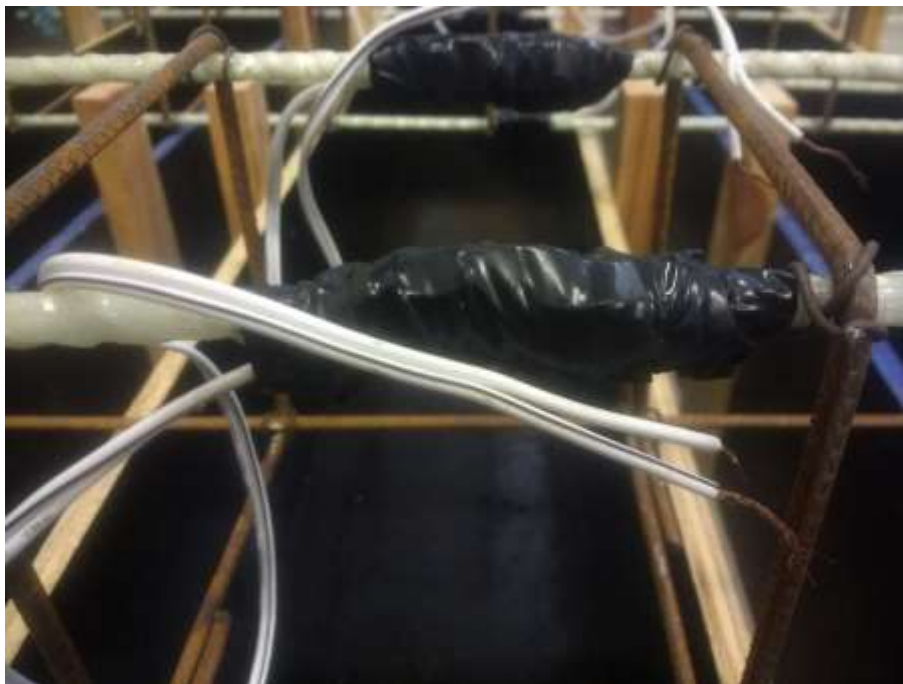
**Figura 17: Detalhe das armaduras instrumentadas.**

Como ilustrado na Figura 17, os *strain gauges* de tração foram fixados nas barras de PRFV previamente à concretagem. Os *strain gauges* de compressão foram instalados na face superior da viga, no terço central da viga, colados anteriormente ao ensaio. Sendo assim, utilizou-se dois *strain gauges* de tração e dois de compressão, totalizando quatro leituras.

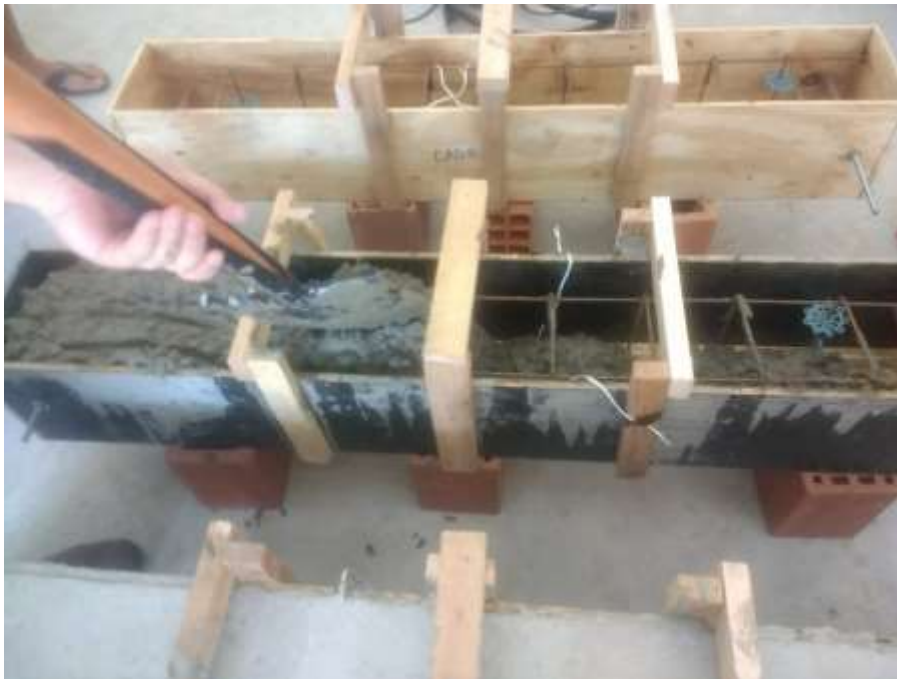
**Figura 17: Concretagem das vigas.**

Em cada *strain gauge* soldou-se um fio condutor, responsável por transmitir às leituras dos sensores ao programa. A concretagem das vigas foi realizada em duas camadas, conforme a Figura 18. Executou-se o adensamento das vigas por meio de um vibrador mecânico do tipo agulha (ver Figura 19).

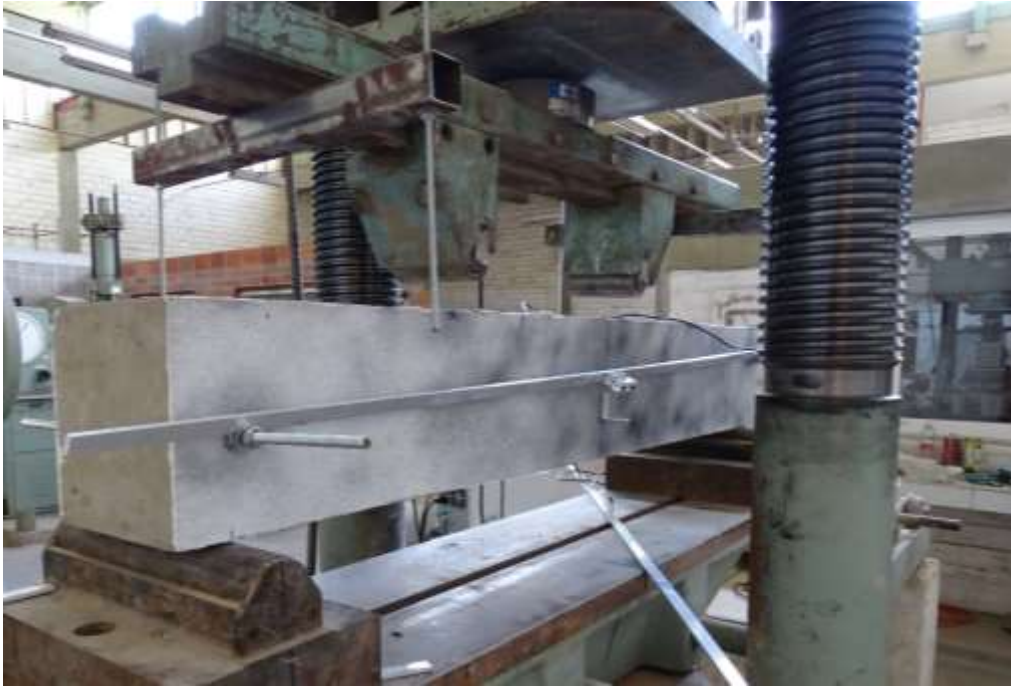
**Figura 20: Viga durante a instrumentação.**

De acordo com a instrumentação, ilustrada nas Figuras 21 e 22, para cada viga instalou-se um LVDT por face do elemento. O aparato para os LVDTs consistiu em barras roscadas transpassando a seção transversal, as quais serviram de apoio à uma régua metálica onde estes foram fixados. Após a fixação, instalou-se os fios condutores nos *strain gauges* e nos LVDTs, os quais foram conectados no aparelho de aquisição de

dados. Os deslocamentos apontados são expressos em milímetros. Os LVDTs foram retirados quando se atingiu 70% da carga de ruptura, a fim de não danificar o aparelho.

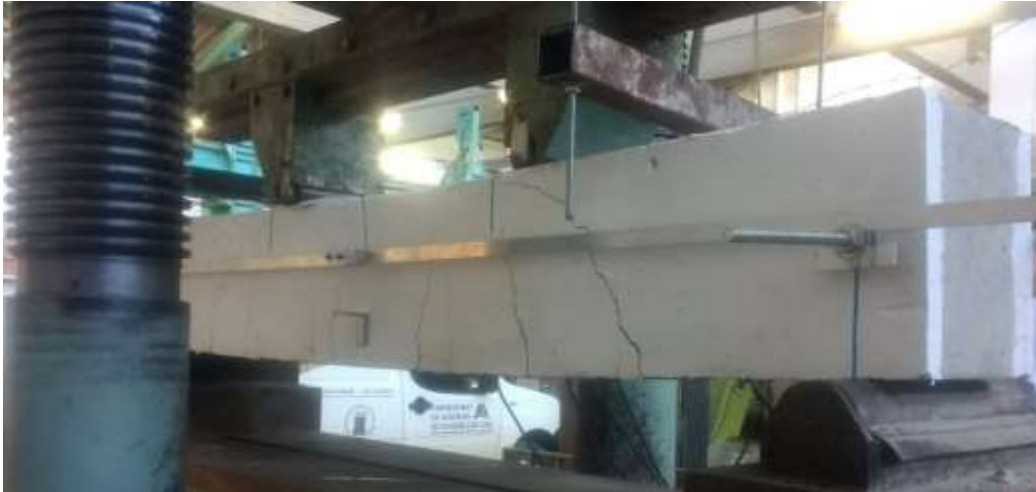
**Figura 22: Fissuras na viga, durante o ensaio.**

As vigas receberam camadas de tinta branca, a fim de destacar as fissuras. As Figuras 23 e 24 relatam o comportamento das vigas durante o ensaio de flexão, em que grandes deslocamentos e abertura de fissuras foram observados até atingirem a ruptura.

A ruptura das vigas da Taxa de Armadura 1 ocorreram após grandes deslocamentos e aberturas de fissuras, indicando a iminência da ruptura. A Taxa de Armadura 2 também apresentou deslocamentos e fissuração, mas com uma amplitude menor, comparado à taxa 1. No entanto, a Taxa de Armadura 3, ou seja, a taxa com a armadura mais densa, foi levada a ruína por meio do esmagamento do concreto, em que as fissuras e o deslocamento foram consideravelmente menores e a ruptura súbita.

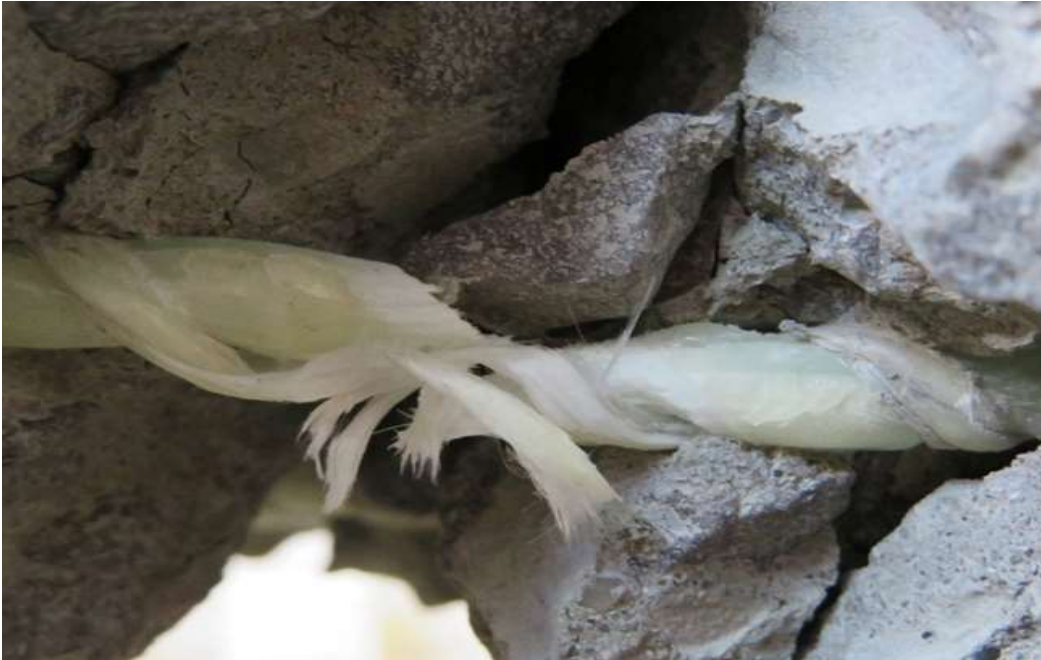
**Figura 23: Detalhe da ruptura da barra de PRFV.**

A Figura 25 ilustra o detalhe da ruptura da barra de PRFV, na qual é possível observarmos a quebra da união entre a resina e as fibras.

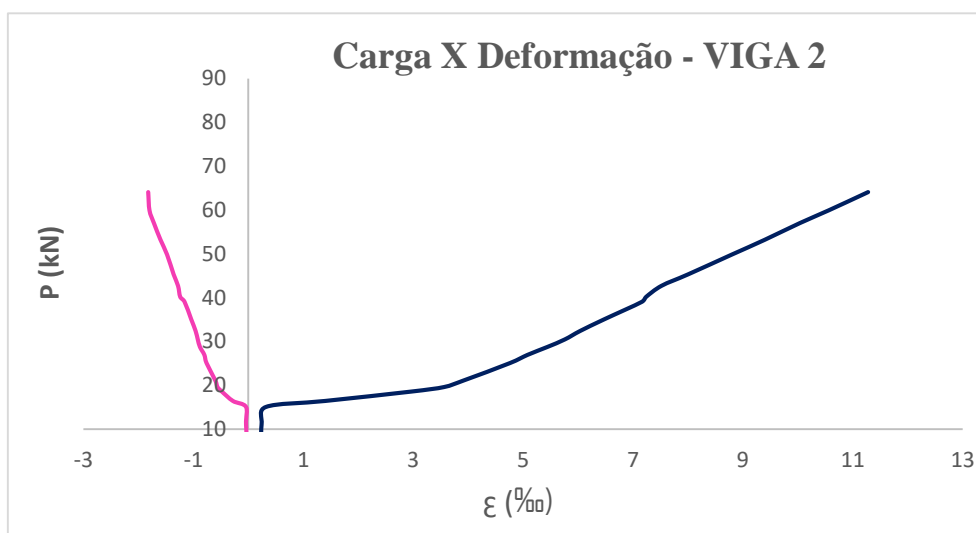
O concreto apresentou deformação menor do que a 3,0‰ (deformação específica de encurtamento do concreto na ruptura), considerado pela norma americana. A deformação específica do PRFV, na ruptura, atingiu valores próximos à 13‰. O valor de deformação encontrado vem corroborar com a deformação obtida no ensaio de tração direta do material, 14,7‰. A diferença dessas deformações, pode ser justificada pela divergência de esforços em que a barra foi submetida, sendo que, quando inseridas como reforço das vigas, foram submetidas à flexão, e não à tração direta. As Figuras 37 e 38 ilustram as afirmações:

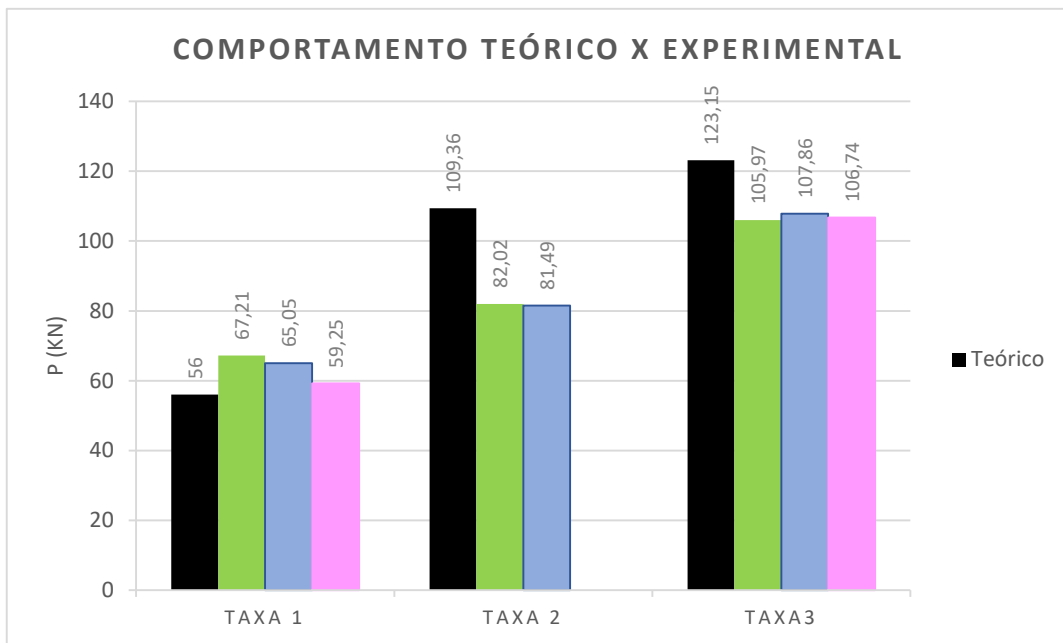
**Figura 50 – Comparação entre o comportamento teórico e experimental.**

Nas Taxas de Armadura 2 e 3, as cargas de suporte calculadas foram superiores às obtidas em ensaio, sendo que a maior variação foi observada na Taxa de Armadura 2, onde os elementos foram condicionados à ruptura balanceada.

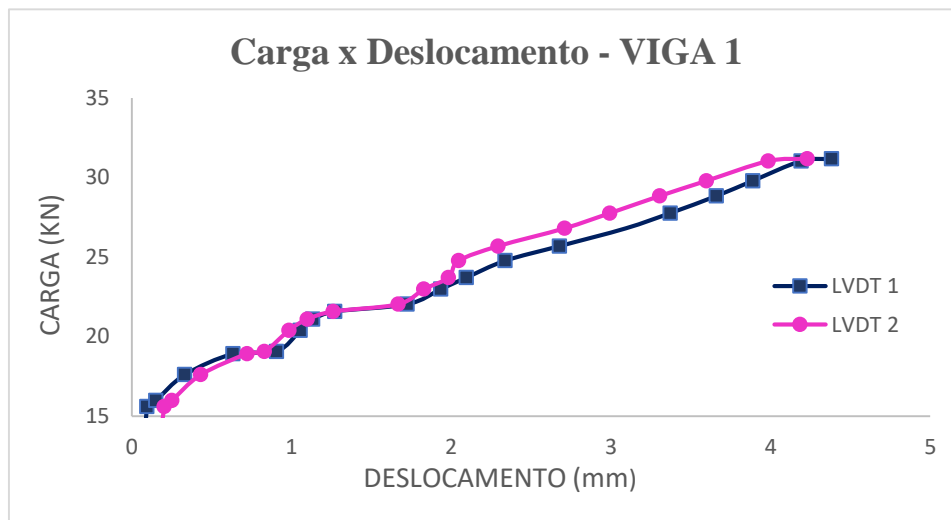
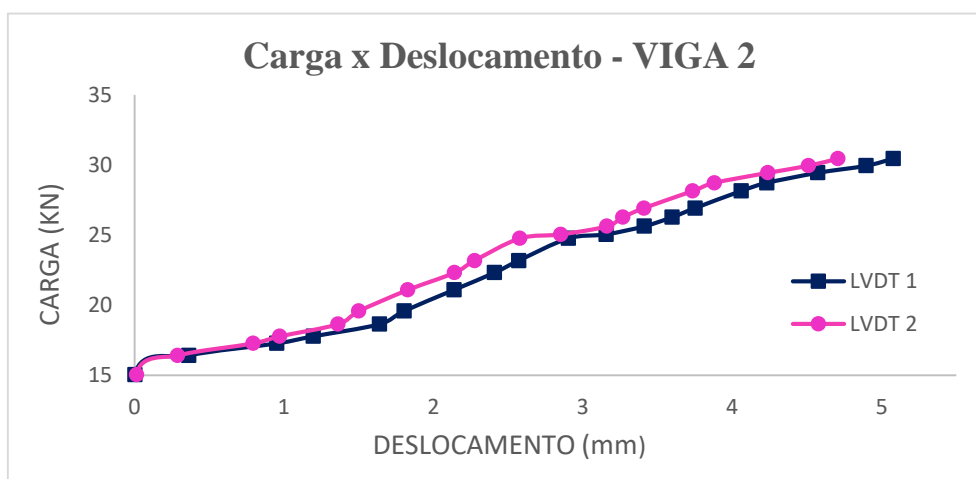
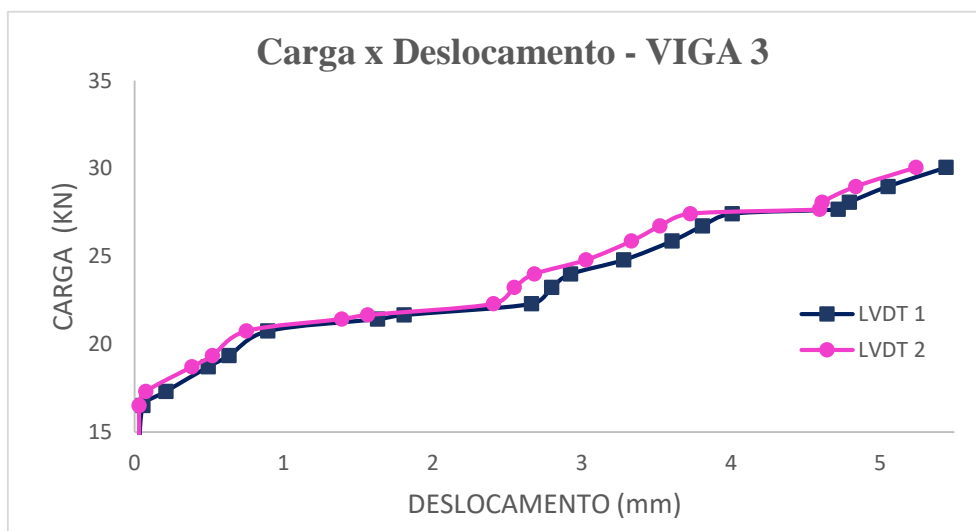
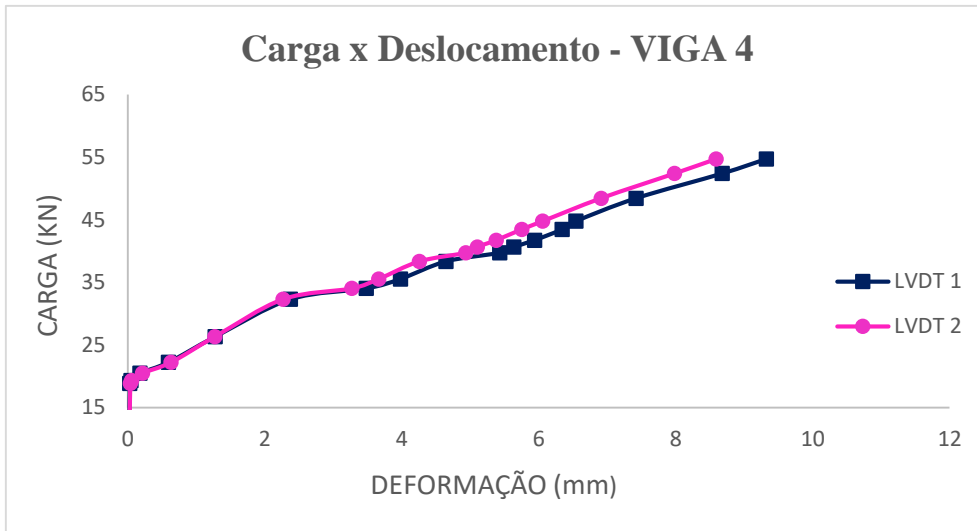
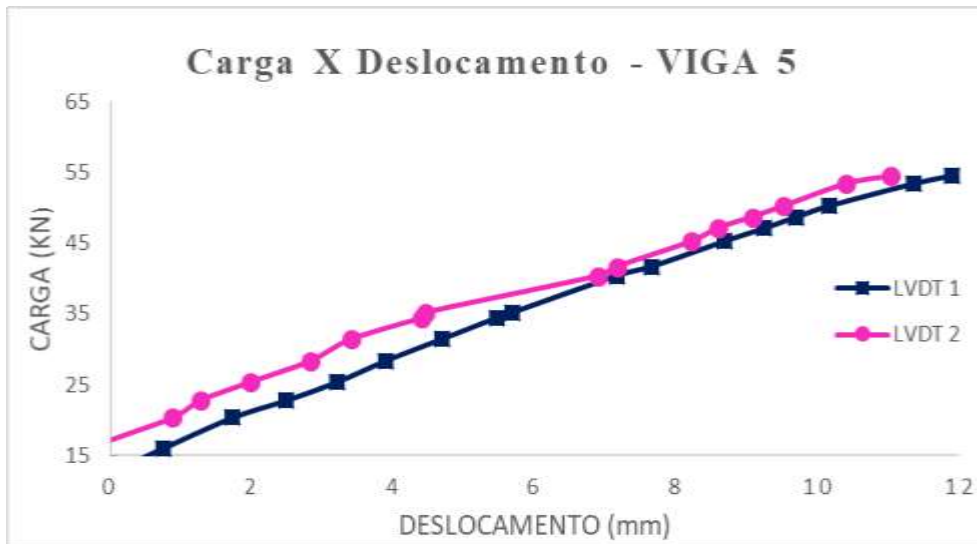
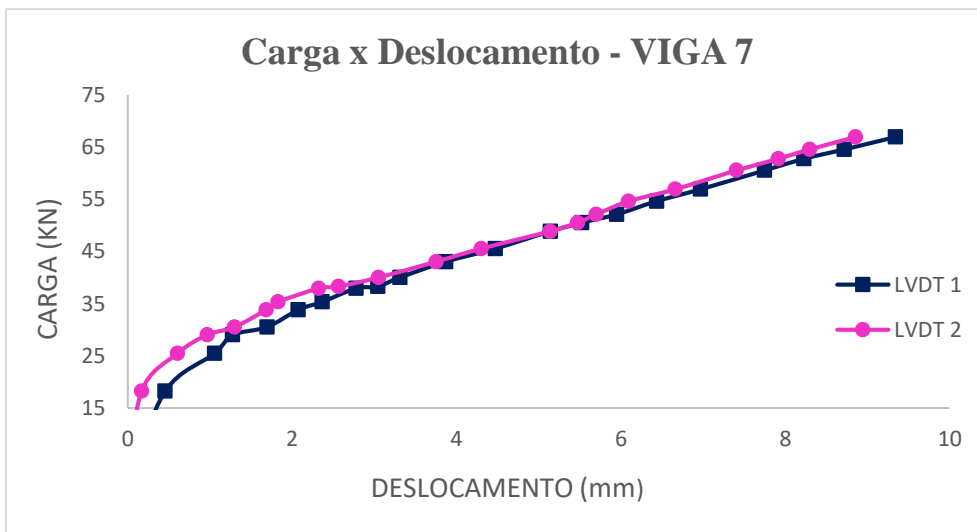
## APÊNDICE B

Figuras de Carga x Deslocamento para as vigas ensaiadas, considerando a leitura dos dois LVDTs.
