**APLICAÇÃO DO MÉTODO SIMPLIFICADO DE AVALIAÇÃO DO RISCO
DE INCÊNDIO “MESERI” EM ESCOLA DO MUNICÍPIO DE LAJEADO-RS**

Trabalho de Conclusão de Curso apresentado ao curso de Engenharia Civil da Universidade Federal de Santa Maria, como requisito parcial para obtenção do título de **Bacharel em Engenharia Civil**.

APLICAÇÃO DO MÉTODO SIMPLIFICADO DE AVALIAÇÃO DO RISCO DE INCÊNDIO “MESERI” EM ESCOLA DO MUNICÍPIO DE LAJEADO-RS

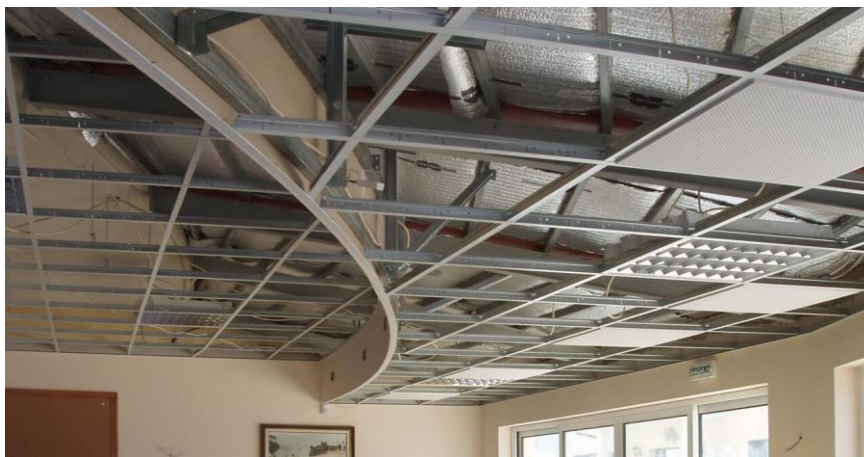
Figura 2 – Estrutura de um teto falso

Os tetos e pisos falsos são aqueles que possuem um espaço na estrutura do elemento resistente e o material, seja esse vão do teto quanto do piso. Eles contribuem para o acúmulo de resíduos, o que geralmente acaba dificultando a detecção do início do incêndio, além de suprimir o uso correto dos agentes extintores e facilitar o movimento instável da fumaça. Diante disso, o método pune a existência desses materiais, independente da sua composição, projeto e acabamento. Os exemplos desses tipos de elementos são mostrados na Figura 2 e Figura 3.

Para o Método MESERI, considera-se “teto falso incombustível” aquele que é feito de cimento, pedra, gesso e metais em geral, ou seja, aqueles que possuem classificação M0, conforme os ensaios padronizados de acordo com a norma espanhola “UNE 23-727: *Ensayos de reacción al fuego de los materiales de construcción*”. Já para aqueles construídos de madeira não tratada, PVC, poliamidas, polímeros ABS, ou aqueles que apresentam classificação M4 ou pior, são classificados como “teto falso inflamável”, ou combustíveis. As pontuações para essas classificações são apresentadas no Quadro 7.

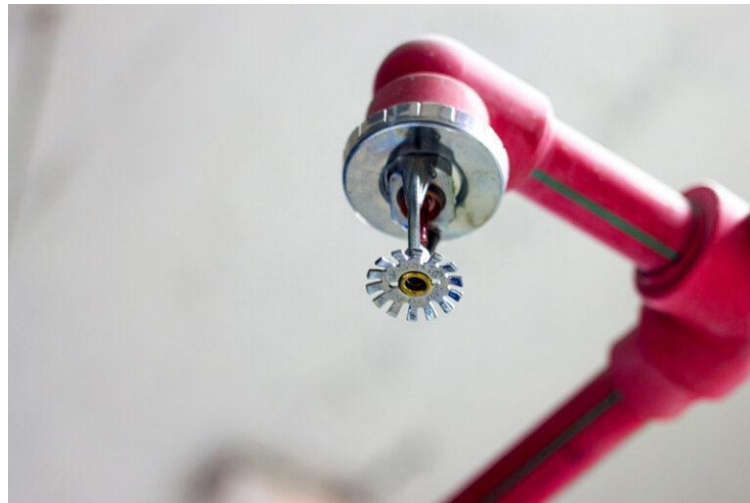
Figura 5 – *Sprinkler* automático

Este fator analisa se existem os chuveiros automáticos, chamados de *sprinklers* (Figura 5), que têm como função simultânea de detectar e combater um incêndio, conforme diz a NBR 10897:1990 “Proteção contra incêndio por chuveiro automático”. O sistema ativa a liberação de água no local, espalhando-a por chuveiros, logo que se detecta o início de um incêndio através de um alarme (ABNT, 1990). Para o método, é considerado que o aparelho deve

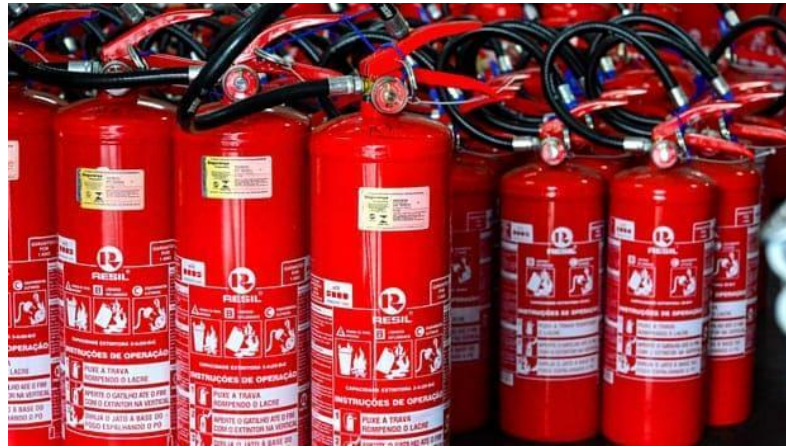
Figura 6 – Exemplos de extintores portáteis

Verifica-se a existência ou não de extintores portáteis no ambiente. São aparelhos de acionamento manual, constituídos de recipientes e acessórios contendo o agente extintor destinado a combater princípios de incêndio, conforme estabelecido na NBR 12693:1993 “Sistemas de proteção por extintores de incêndio” e mostrado na Figura 6. É importante que

Salienta-se ainda que extintores são adequados a diferentes classes de fogo previsíveis nos locais e não sinalizadas, em que o avaliador deve perceber se os extintores instalados são adequados ao local. É recomendado também a comprovação de extintores extras para reposição, para o caso em algum deles acabe ou não funcione corretamente, sendo considerado aproximadamente 1 extintor extra para cada 20 aparelhos instalados. A pontuação para esse fator, que é mostrada no Quadro 25, é dada conforme a existência ou não de vigilância humana.

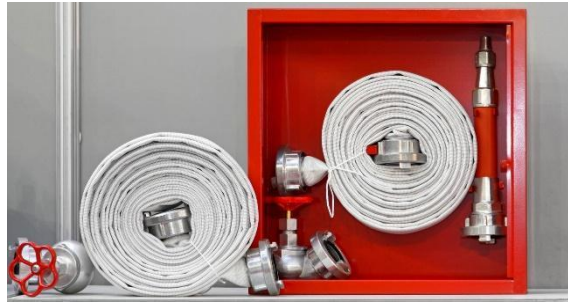
Figura 7 – Hidrante de parede e seus componentes

Os hidrantes são pontos de tomada de água, contendo uma ou duas válvulas de saída, onde são utilizados manualmente para apagar chamas, de acordo com a NBR 13714:2000 “Sistema de hidrantes e de mangotinhos para combate a incêndio”. Conforme mostra a Figura 7, os acessórios de um hidrante de parede são basicamente: válvula, mangueira e esguicho.

analisar se a água disponibilizada pela rede pública suprime a pressão e a vazão necessária para todos os hidrantes, além de verificar se eles detêm todos os acessórios em boas condições (MAPFRE, 1998). Após se realizar o levantamento dessas condicionantes, aplica-se a pontuação conforme a existência ou não de vigilância humana (Quadro 26).

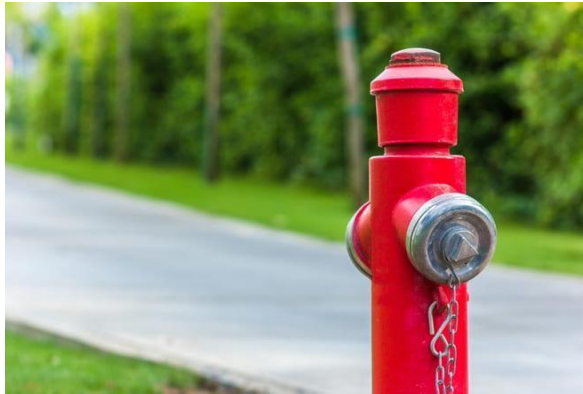
Figura 8 – Hidrante externo

Nesta seção é observada a existência de hidrantes externos, do tipo coluna, que são dispositivos instalados sobre o piso de passeios públicos, com corpo cilíndrico e três saídas, conforme indicado na Figura 8. Esses aparelhos são ligados às redes de abastecimento de água que permitem a instalação de mangueiras ou mangotes para o combate a incêndios, de acordo com a NBR 5667-01:2006 “Hidrantes urbanos de incêndio de ferro fundido dúctil”. Os hidrantes externos são abastecidos pela rede pública e funcionam através do caminhão do corpo de bombeiros.

mangueiras e esguicho), que são armazenados em armários e fora do edifício. A pontuação para esse fator é apresentada no Quadro 27.

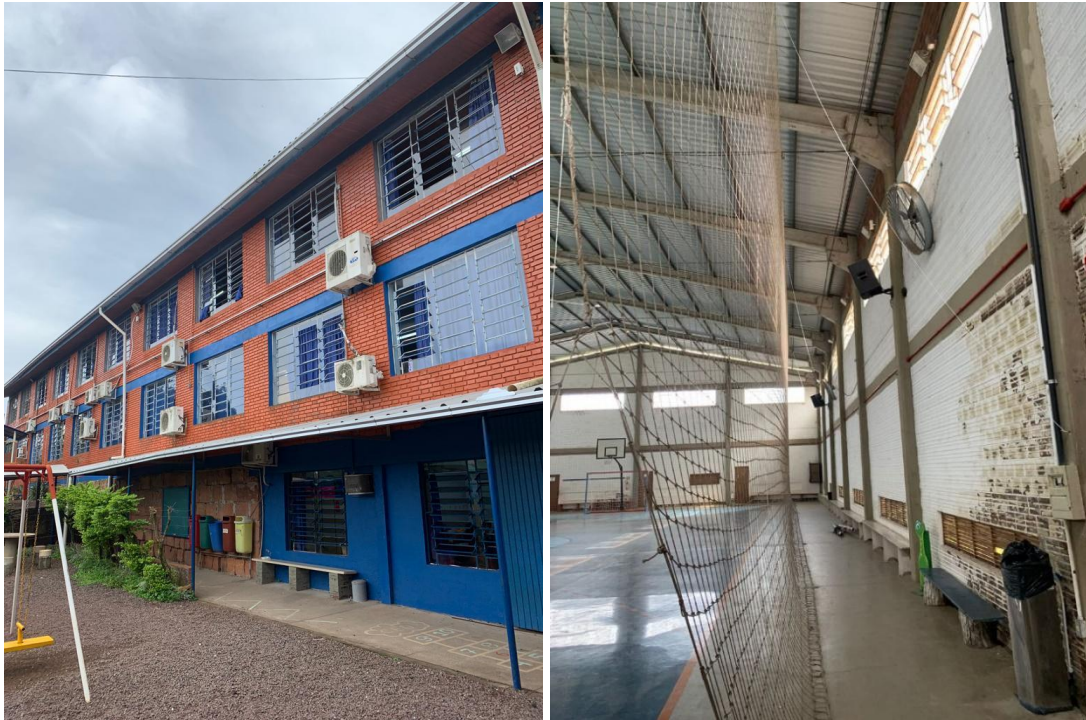
Figura 9 – (a) prédio principal e (b) ginásio

A escola pública municipal é voltada ao ensino fundamental e é constituída de um prédio principal com 1.211,95m² e de um ginásio poliesportivo com 840,61m² (Figuras 9a e 9b), totalizando 2.052,56m² de área construída. A distância entre as duas edificações é de aproximadamente 6,10m. O prédio principal, construído em alvenaria portante, apresenta 3 pavimentos, e recebe diariamente um número médio de 445 pessoas (405 alunos e 40 funcionários). Para a circulação de pessoas, há uma entrada social pelo pavimento térreo e este contém uma sala para a secretaria, uma sala para a diretoria, sala de professores, biblioteca e salas de aula; no subsolo, há salas de aula, cozinha e refeitório; e no segundo pavimento, há salas de aula, além da sala de informática e auditório. O ginásio é coberto, construído em estrutura pré-moldada e conta com uma quadra poliesportiva em seu interior.

Como o método avalia toda parte construída do local, na escola em questão, o prédio principal e o ginásio serão analisados como duas edificações, por estarem distantes em mais de 6m e não haver ligação entre ambas. Ou seja, ao final da aplicação do método, cada edificação apresentará um valor resultante de risco de incêndio (R).

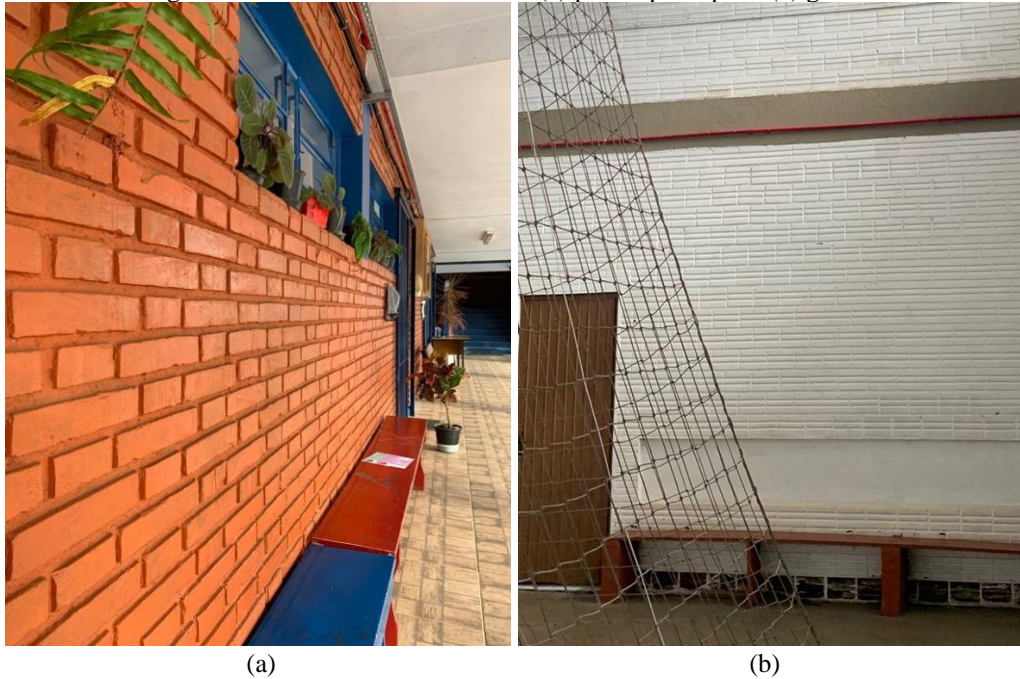
Figura 11 – Elementos construtivos: (a) prédio principal e (b) ginásio

Tanto o prédio principal como o ginásio (Figuras 11a e 11b), são constituídos de materiais considerados com alta resistência ao fogo (elementos em concreto e alvenaria) e, portanto, de acordo com o Quadro 6, serão somados 10 pontos para cada edificação.

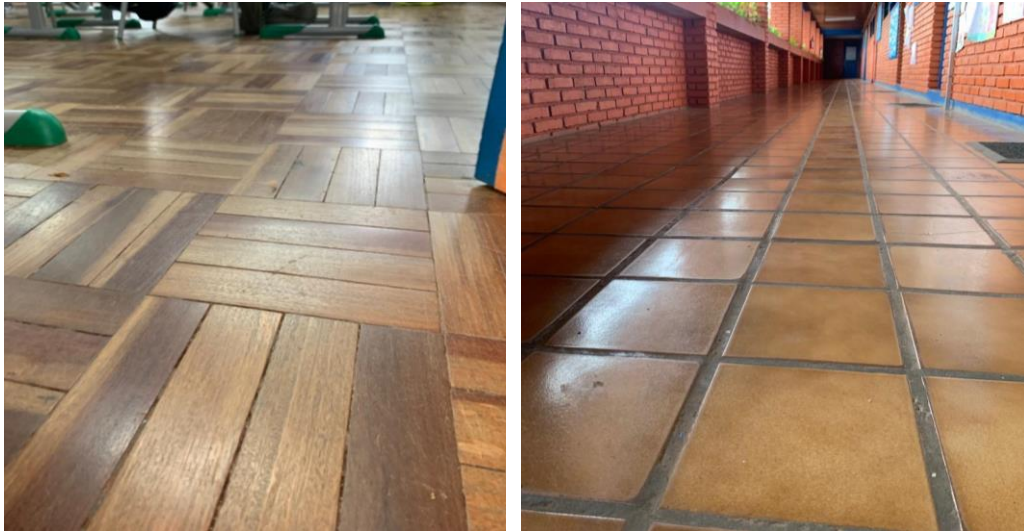
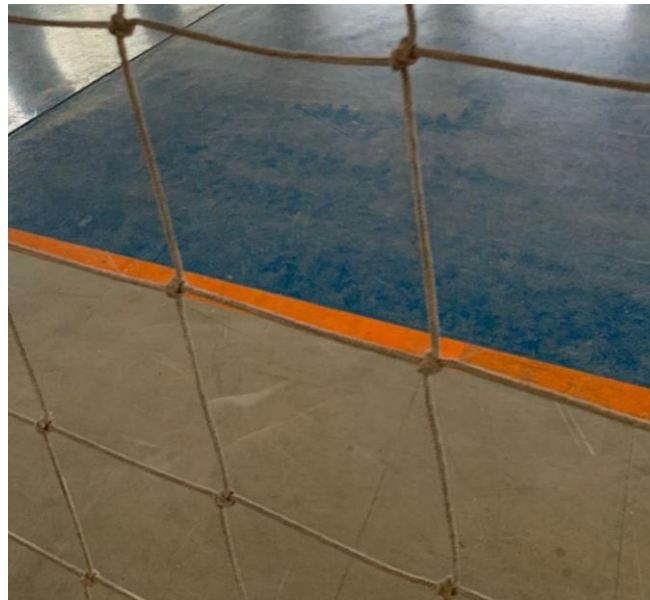
Figura 13 – Pisos do prédio principal: (a) sala de aula, (b) corredor e (c) piso do ginásio.

A partir da análise do Quadro 7, como foram confirmadas tanto a presença de tetos falsos como a existência de pisos falsos, o prédio principal é classificado como material combustível e recebe uma pontuação nula. Já o ginásio apresenta pontuação igual a 3, pois possui teto e piso falsos incombustíveis.

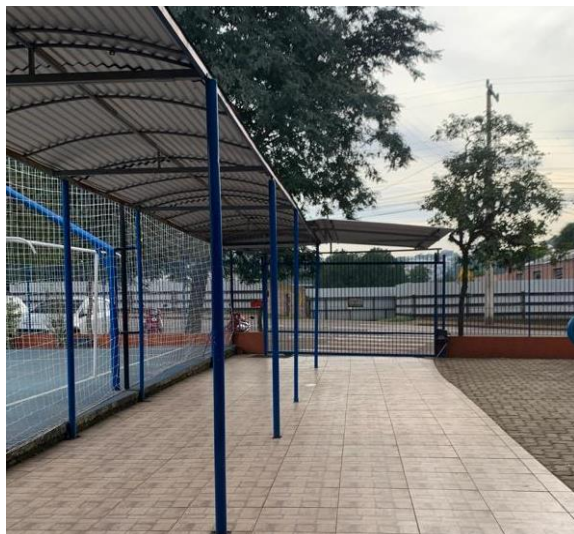
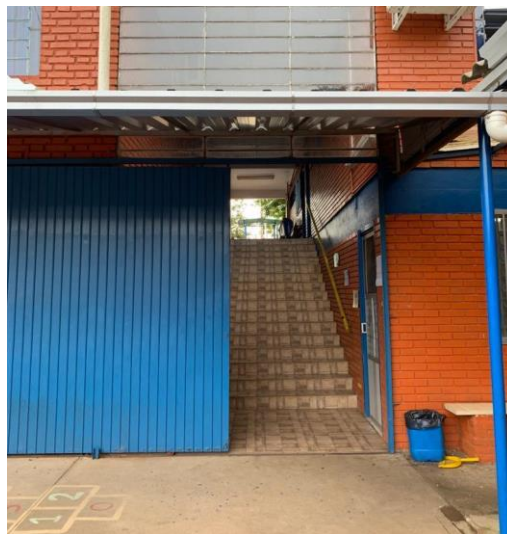
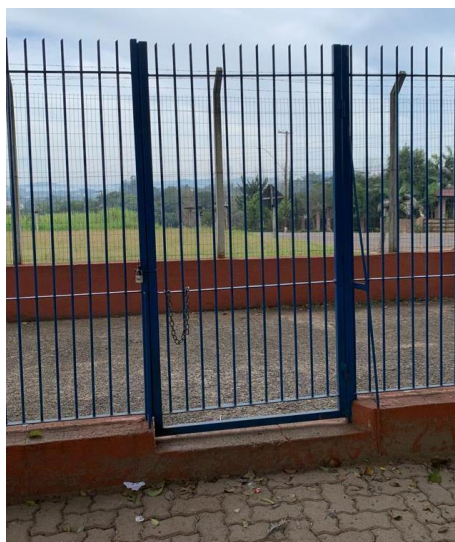
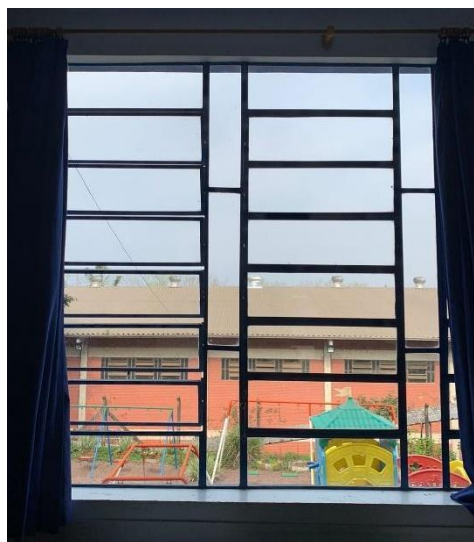
Figura 15 – Acessos da escola: (a) entrada principal, (b) fundos da escola, (c) portão lateral, (d) distância entre eles e (e) janela da escola

Desse modo, a classificação da acessibilidade do prédio principal, de acordo com os Quadros 9 e 10, foi considerada como média, em razão de se cumprir, pelo menos, dois dos parâmetros propostos pelo Quadro 10, ou seja, 3 pontos.

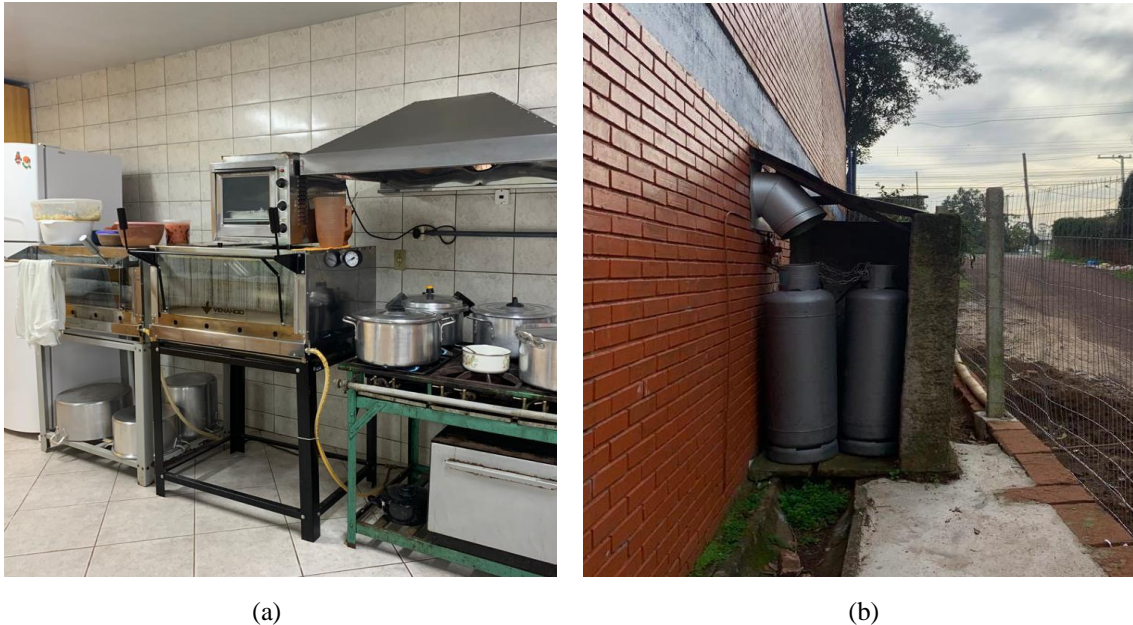
Figura 17 – Pontos de ignição da escola: (a) fornos da cozinha e (b) central de gás

classificado com baixo perigo de ativação (10 pontos), por não possuir dispositivos que possam apresentar algum perigo de ignição.

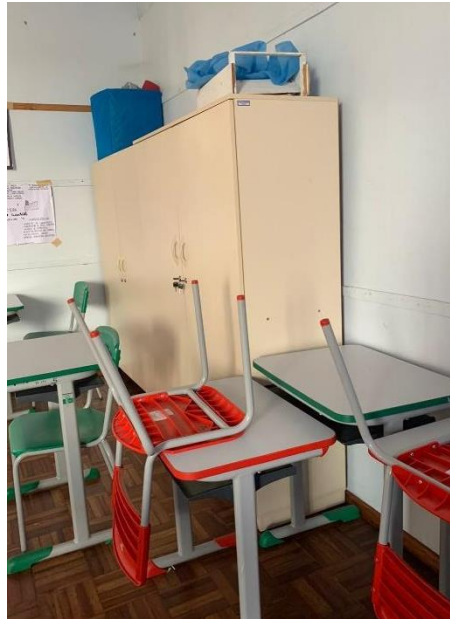
Figura 18 – Materiais combustíveis existentes no prédio principal.

Quando se trata de perigo de materiais combustíveis, o prédio principal possui madeira como material predominante (mesas, cadeiras e armários) e materiais plásticos (Figura 18), o que classifica a edificação como inflamabilidade média, recebendo 3 pontos. Como o ginásio não contém material dessa natureza, este é classificado como baixa inflamabilidade, recebendo 5 pontos.

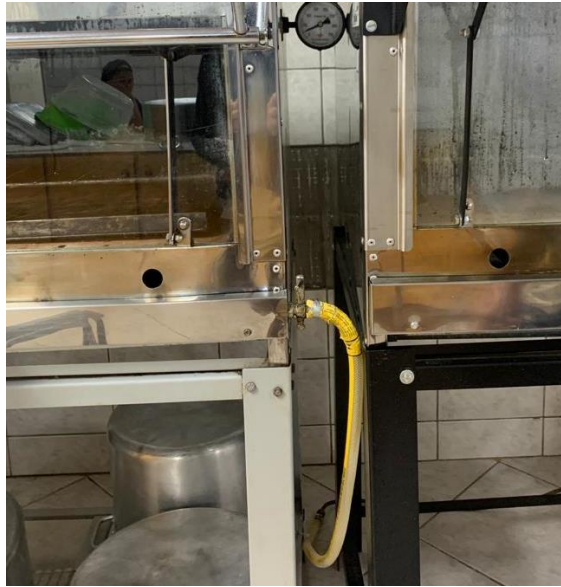
Figura 19 – Colisão da tubulação de gás e forno existente

Entretanto, notou-se que na instalação de gás, há colisão da tubulação que leva o gás a um dos fornos e o outro forno utilizado, como mostra a Figura 19, apresentando um pequeno risco de esquentar e vazar. Além disso, a escola possui funcionários para a parte de organização do local e, a manutenção das instalações é terceirizada e conforme secretaria da escola, é realizada periodicamente. Pelo fato deste parâmetro ser subjetivo, não se pode ter certeza se isso realmente acontece, sendo levado em consideração as avaliações do local. Diante dessa análise, o prédio principal recebeu 5 pontos (classificação estipulada média) e o ginásio recebeu 10 pontos (classificação alta).

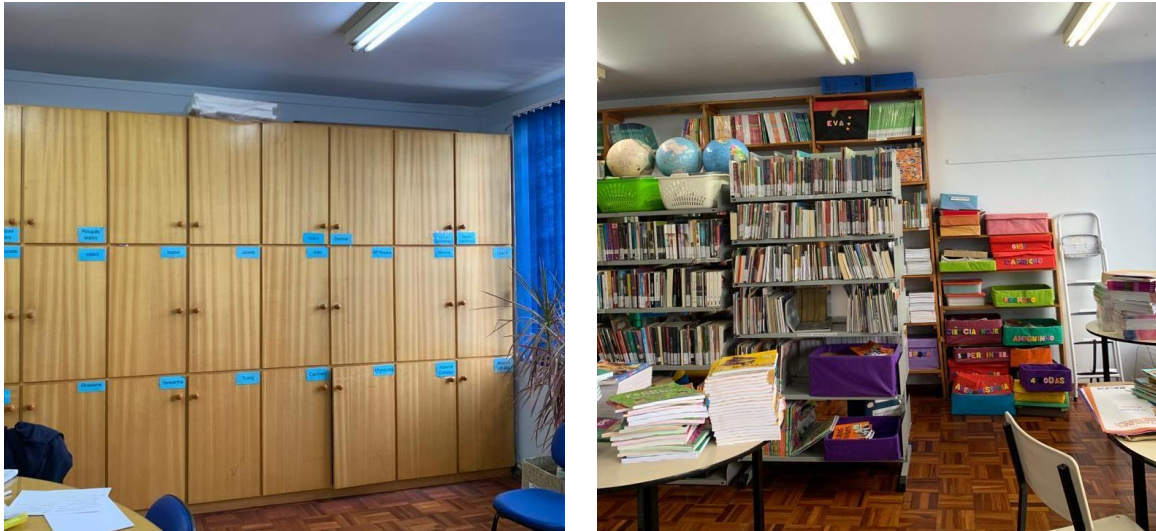
Figura 20 – Materiais armazenados em altura na escola: (a) sala dos professores e (b) biblioteca

Portanto, o prédio principal, por possuir objetos armazenados entre 2 e 6 metros, recebeu uma pontuação igual a 2. Se tratando do ginásio, como não há material armazenado em qualquer altura, ganha 3 pontos (pontuação estabelecida para menores que 2m).

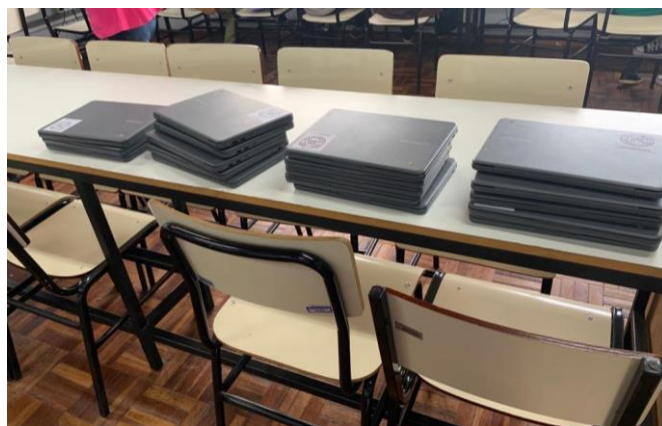
Figura 21 – Chromebooks existentes na sala de informática

No entanto, podem existir áreas da edificação que possuem conteúdos que poderiam alcançar ou até ultrapassar o valor mínimo, como por exemplo, salas que contenham bens eletrônicos. Dessa forma, considerou-se, para o prédio principal, a situação mais desfavorável, ou seja, a sala de informática, visto que é o ambiente que possui maior concentração de valor por metro quadrado. A sala de informática conta com 90 *chromebooks*, que são utilizados pelos alunos durante as aulas de informática, conforme mostra a Figura 21. O modelo e marca dos aparelhos é XE501C13 da *Samsung*, que são avaliados no mercado, em média, por R\$1.990,00¹.

$$= \left(\frac{1.990,00}{49,59} * 90 \right) = R\$ 3.611,62/m^2$$

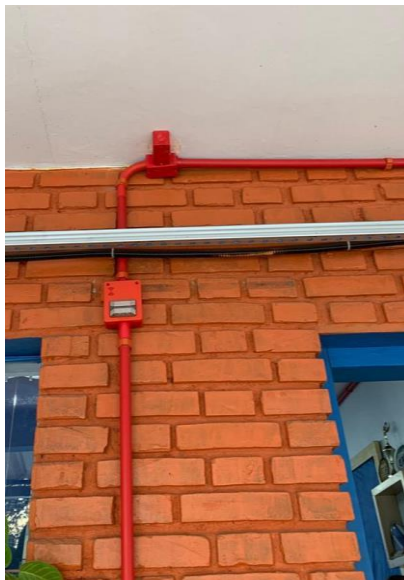
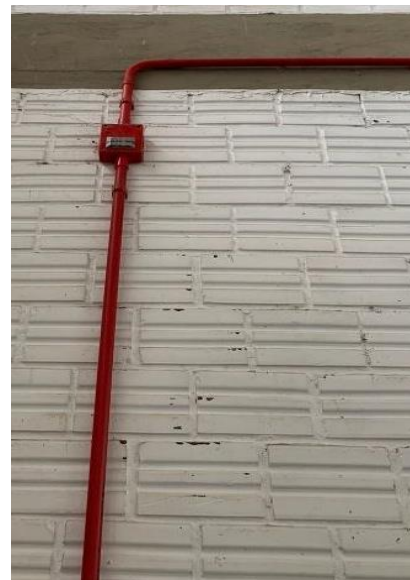
Figura 22 – Acionador manual: (a) no prédio principal e (b) no ginásio

Ao iniciar a análise dos fatores de redução e de proteção da escola, foi observado primeiramente a presença do sistema de detecção automática. A escola não apresenta o sistema completo, tendo somente os acionadores manuais no prédio principal (Figura 22a) e no ginásio (Figura 22b). Apesar da confirmação da existência em todas as dependências, a mesma não possui vigilância humana, tendo apenas o vínculo com a central receptora de alarmes. Desse modo, ambos locais receberam pontuação igual a 2, conforme Quadro 23.

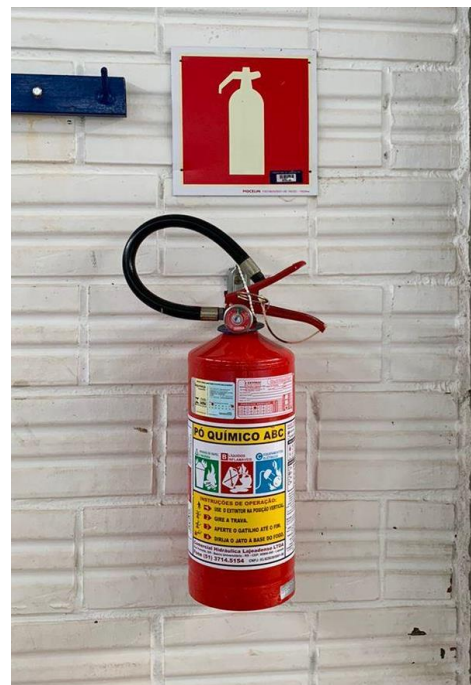
Figura 23 – Extintor portátil na Escola A

Conforme Figura 23a, foi garantida a presença de extintores portáteis no interior do bloco principal, bem como no ginásio (Figura 23b). Como todas as superfícies do local foram preenchidas, foi possível considerar esse fator. Percebeu-se também que os extintores instalados eram os mais adequados para o recinto, em se tratando do tipo e classe de fogo, e ainda havia extintores extras para reposição. Em relação à vigilância humana, há apenas pessoas que foram treinadas e não um vigia em si, sendo considerado que não há presença humana vigilante nas 24 horas, de forma que quando não estão os funcionários, não há vigilância nesse fator. Portanto, é adicionado 1 ponto para esse fator nas duas dependências, conforme Quadro 23.
