**ACESSIBILIDADE E MOBILIDADE NOS PASSEIOS PÚBLICOS
DA CIDADE DE SANTA MARIA, RS**

Dissertação apresentada ao Programa de Pós-Graduação em Arquitetura, Urbanismo e Paisagismo, da Universidade Federal de Santa Maria (UFSM, RS), como requisito parcial para a obtenção do título de **Mestre em Arquitetura, Urbanismo e Paisagismo**.

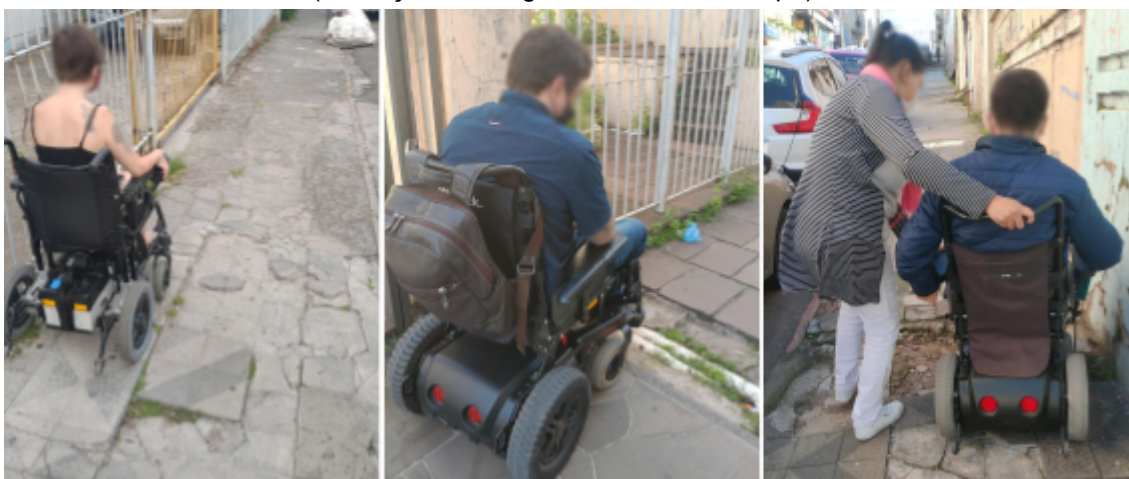
Figura 29 - Passeios acompanhados 1, 6 e 7: buracos, irregularidades e desníveis (descrição da imagem em nota de rodapé)⁵¹

Além disso, pontos do percurso com pavimento irregular, degradado — com parcelas do pavimento soltas, quebradas ou inexistentes — ou com desníveis exigiam dos participantes atenção e cuidado redobrados para se deslocar, sendo algumas vezes necessário que a pesquisadora ou o acompanhante do participante auxiliasse na transposição desses obstáculos, empurrando, segurando ou erguendo a cadeira de rodas e prejudicando a autonomia dos participantes (Figura 29).

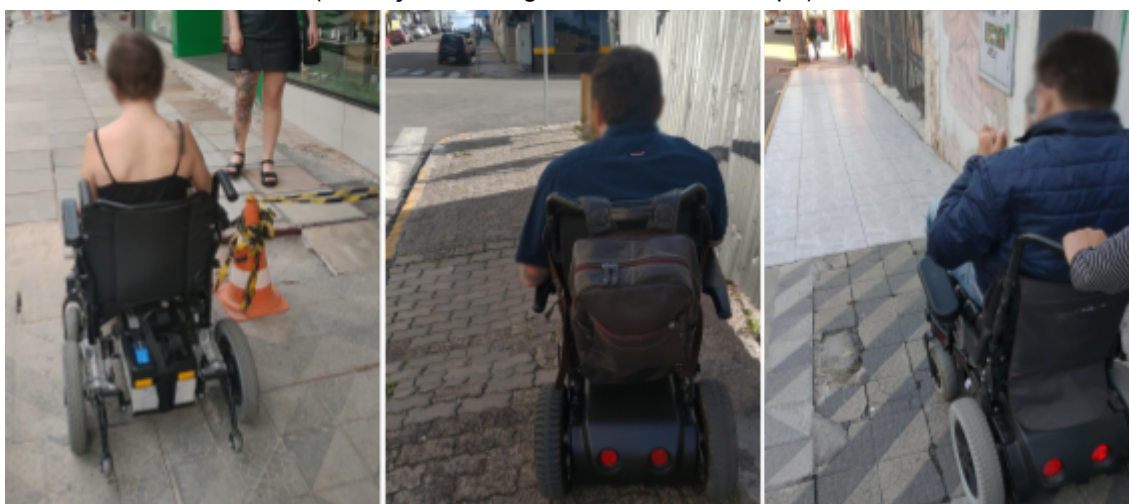
Figura 30 - Passeios acompanhados 1, 6 e 7: outros problemas e obstáculos (descrição da imagem em nota de rodapé)⁵²

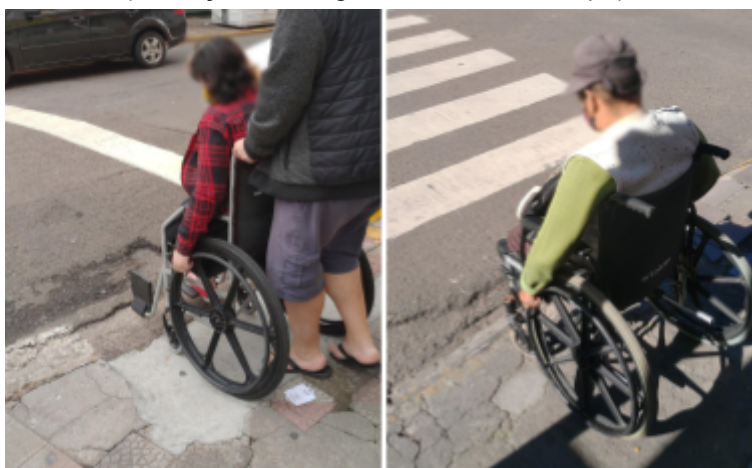
Figura 31 - Passeios acompanhados 2 e 3: rampas inadequadas (descrição da imagem em nota de rodapé)⁵³

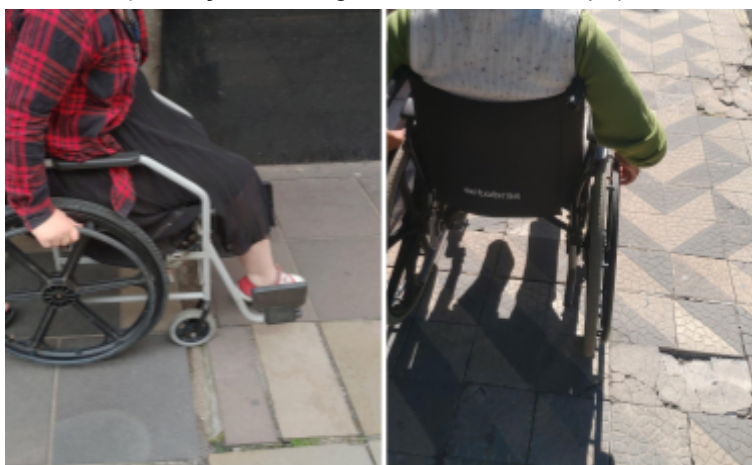
Figura 32 - Passeios acompanhados 2 e 3: buracos e irregularidades (descrição da imagem em nota de rodapé)⁵⁴

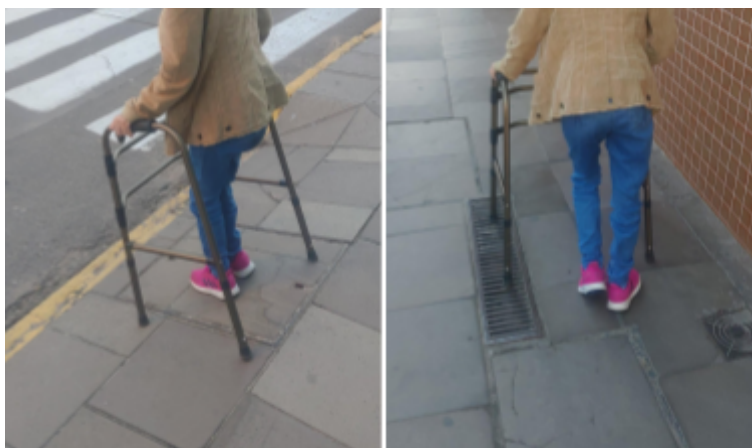
Figura 33 - Passeio acompanhado 9: rampa inadequada e irregularidades (descrição da imagem em nota de rodapé)⁵⁵

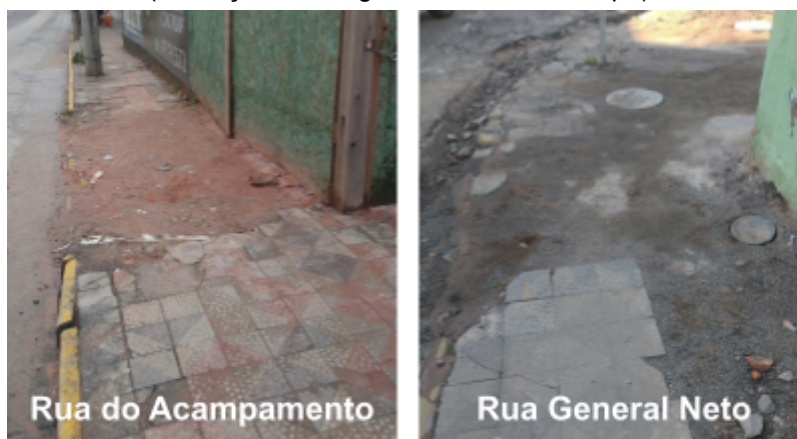
Figura 40 - Trechos com ausência de pavimentação nas calçadas (descrição da imagem em nota de rodapé)⁶²

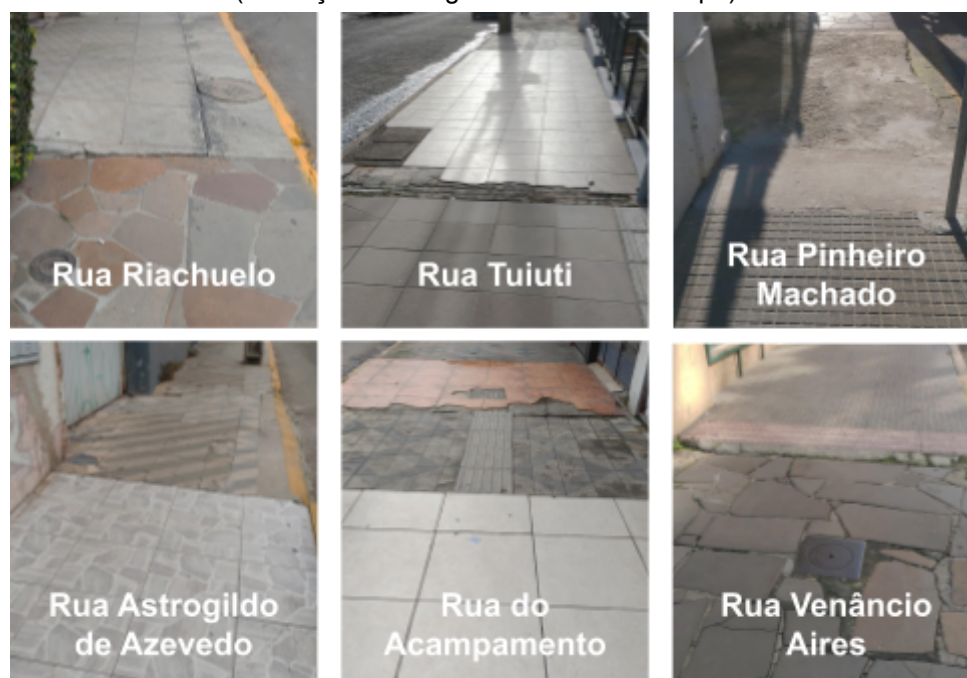
Figura 43 - Trechos com pavimentação derrapante, sem continuidade ou sem padronização (descrição da imagem em nota de rodapé)⁶⁵

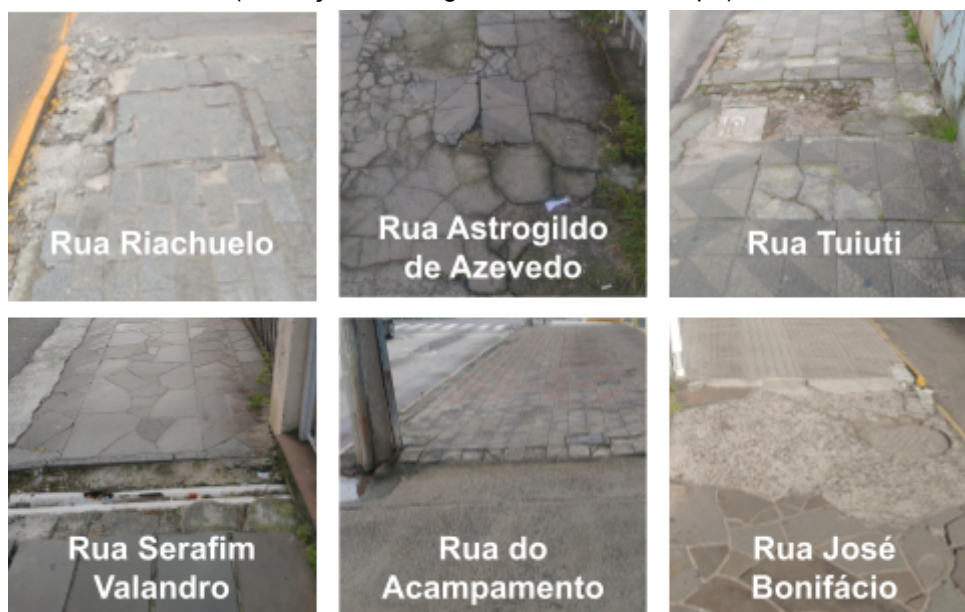
Figura 46 - Trechos com buracos, irregularidades, degraus e desníveis (descrição da imagem em nota de rodapé)⁶⁸

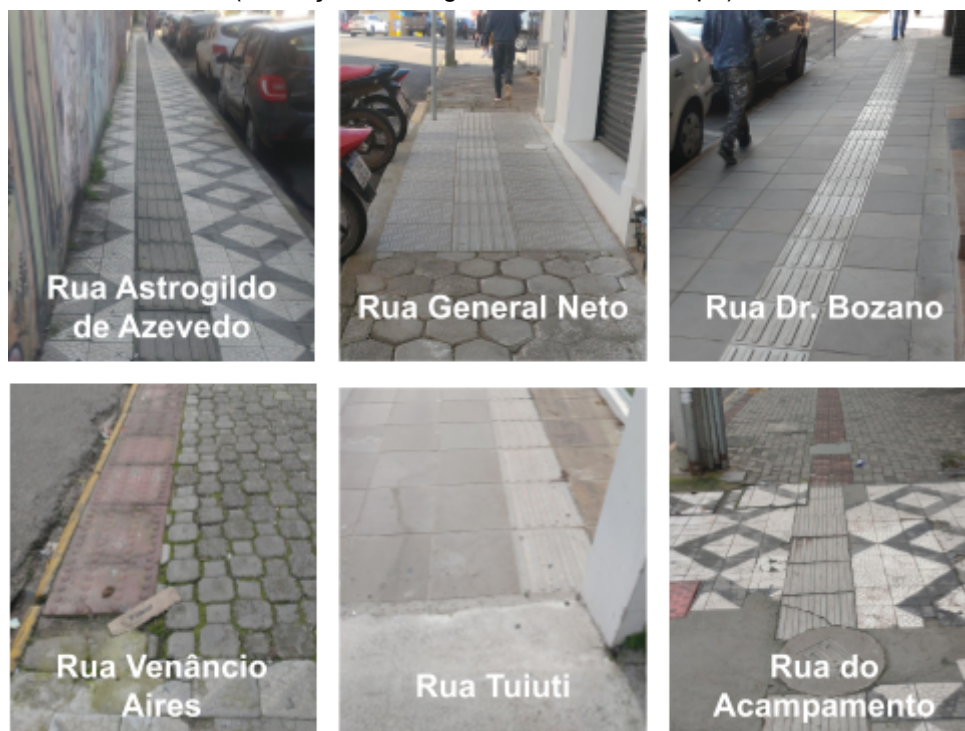
Figura 49 - Trechos com piso tátil, direcional e/ou de alerta
(descrição da imagem em nota de rodapé)⁷¹

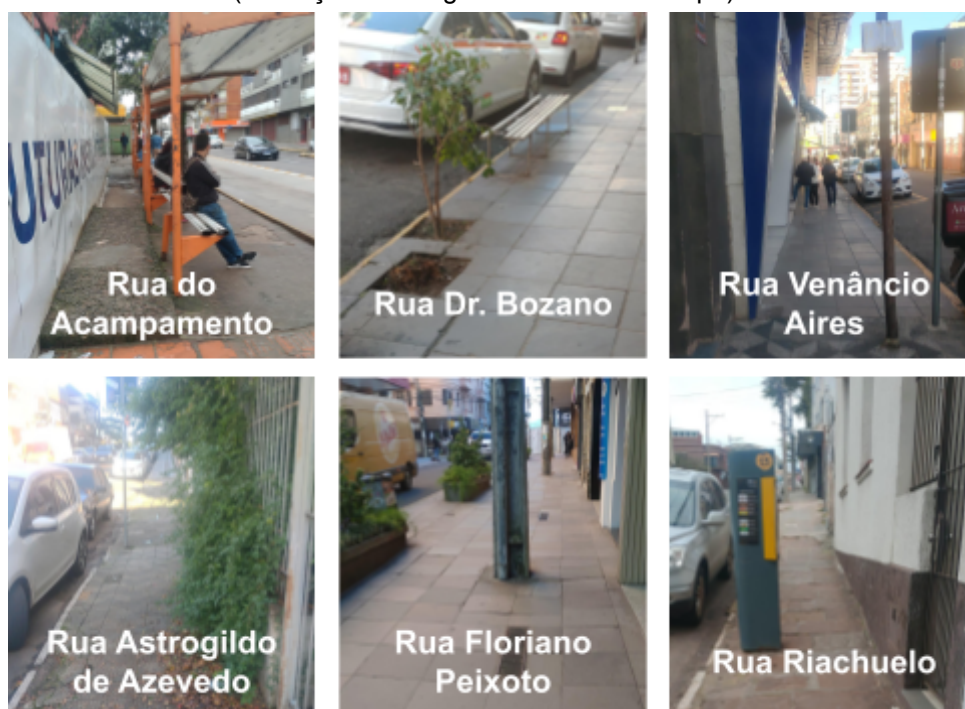
Figura 51 - Trechos com mobiliários e outros elementos urbanos
(descrição da imagem em nota de rodapé)⁷³

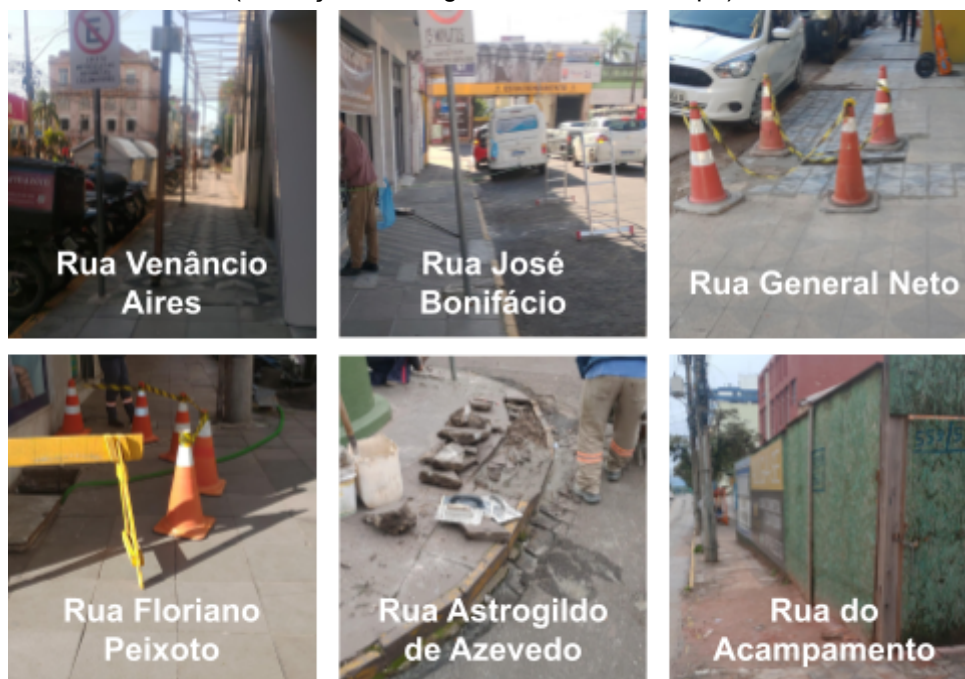
Figura 52 - Trechos com obras ou bloqueios ocasionados por obras
(descrição da imagem em nota de rodapé)⁷⁴

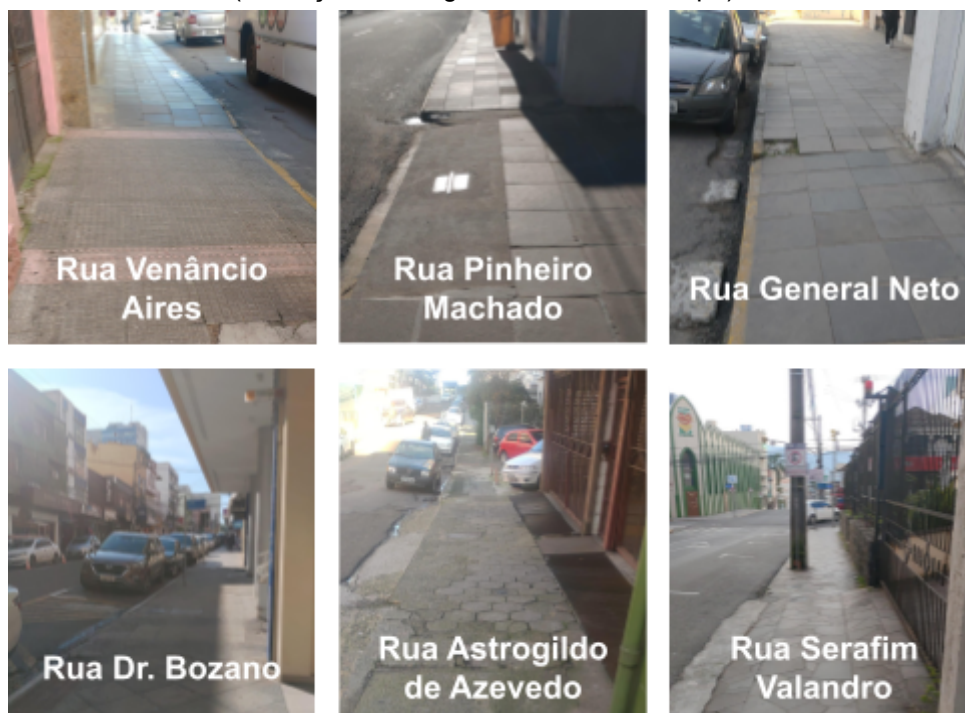
Figura 54 - Trechos com acessos de veículos a lotes ou estacionamentos (descrição da imagem em nota de rodapé)⁷⁶
