**25 ANOS ESTUDANDO ÁREAS DE RISCO
A DESASTRES NATURAIS**

Volume 1 - O período de 1995 a 2010

**LABORATÓRIO LAGEOLAM/UFSM:
25 ANOS ESTUDANDO ÁREAS DE RISCO A
DESASTRES NATURAIS**

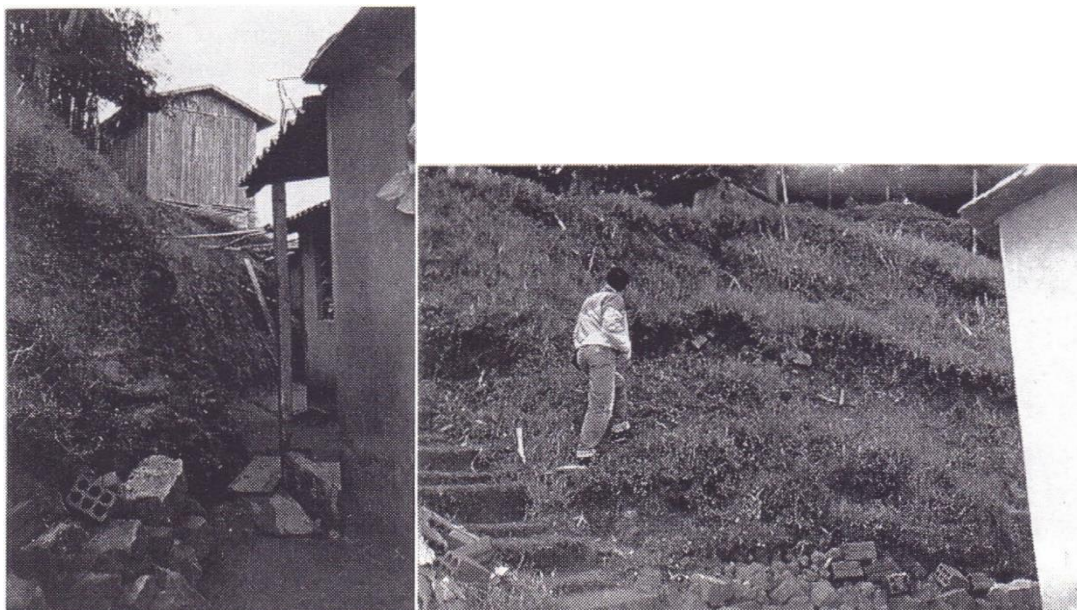
Fotografia 08 - Águas servidas diretamente no terreno

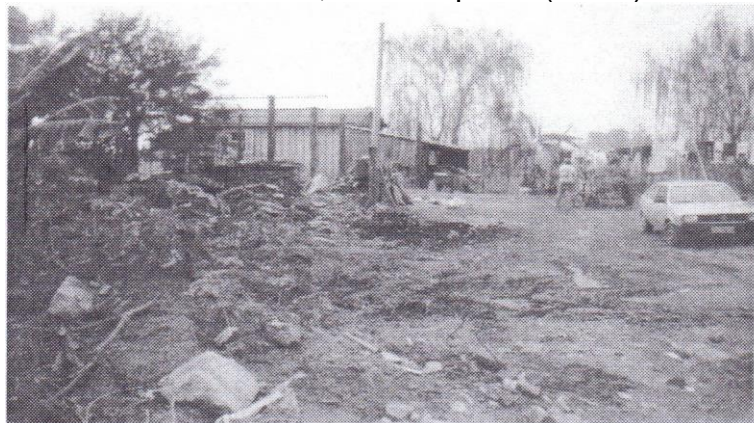
Figura 5. Ocupação de baixo padrão urbano, sobre a planície de inundação do Rio dos Sinos, São Leopoldo (01/95).

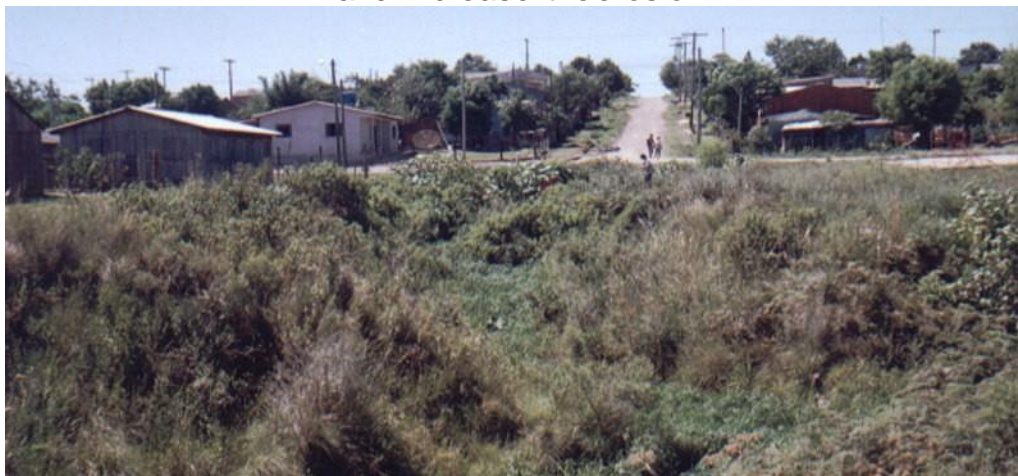
Picture 04: Water flowing of the street direct throwing at the streams have increase the erosion.

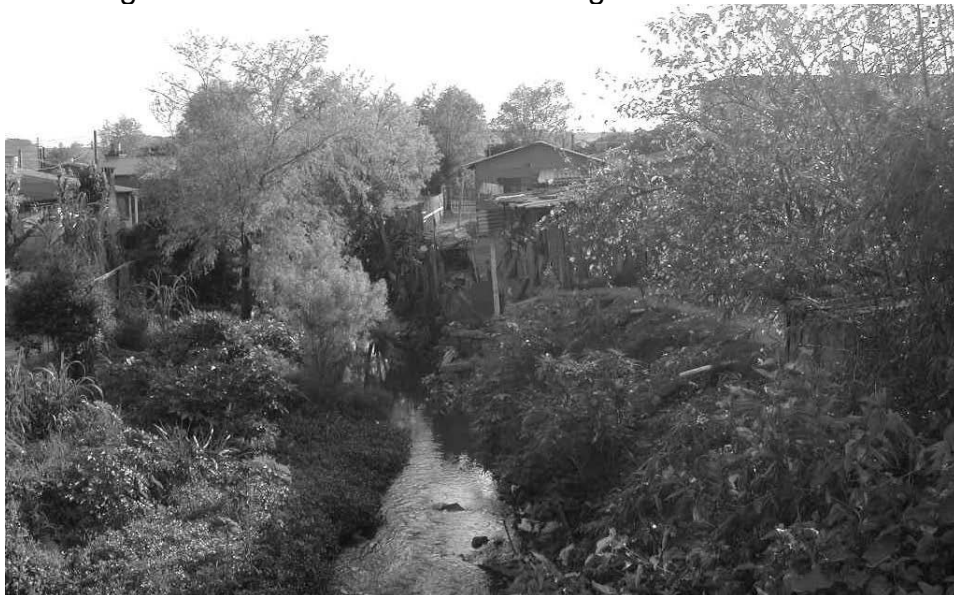
Figura 3 – Risco de erosão de margem na Vila Santos.

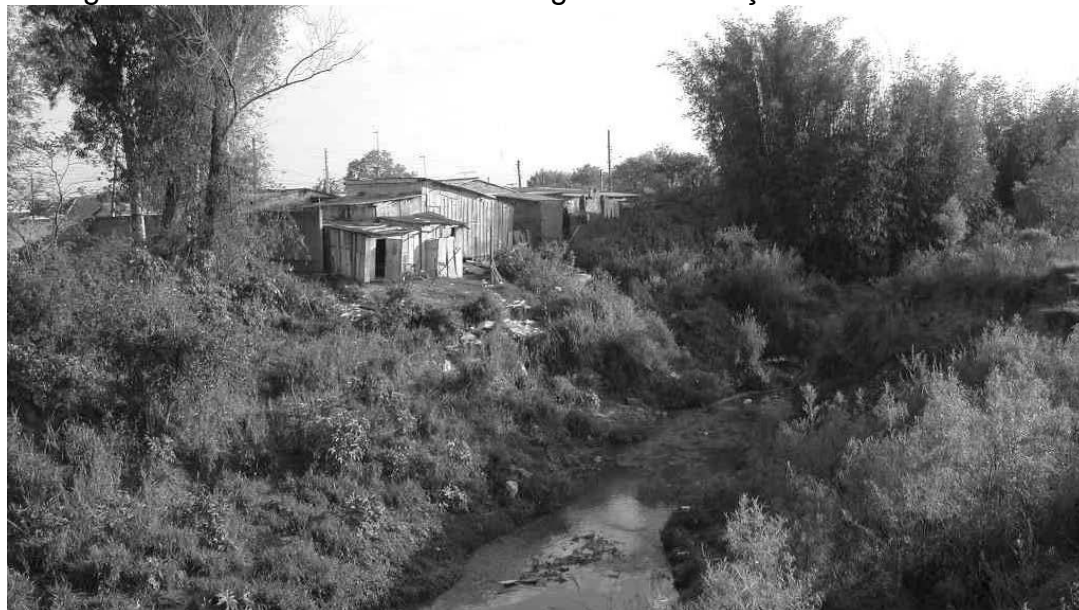
Figura 4 – Risco de erosão de margem e inundação na Vila Urlândia.

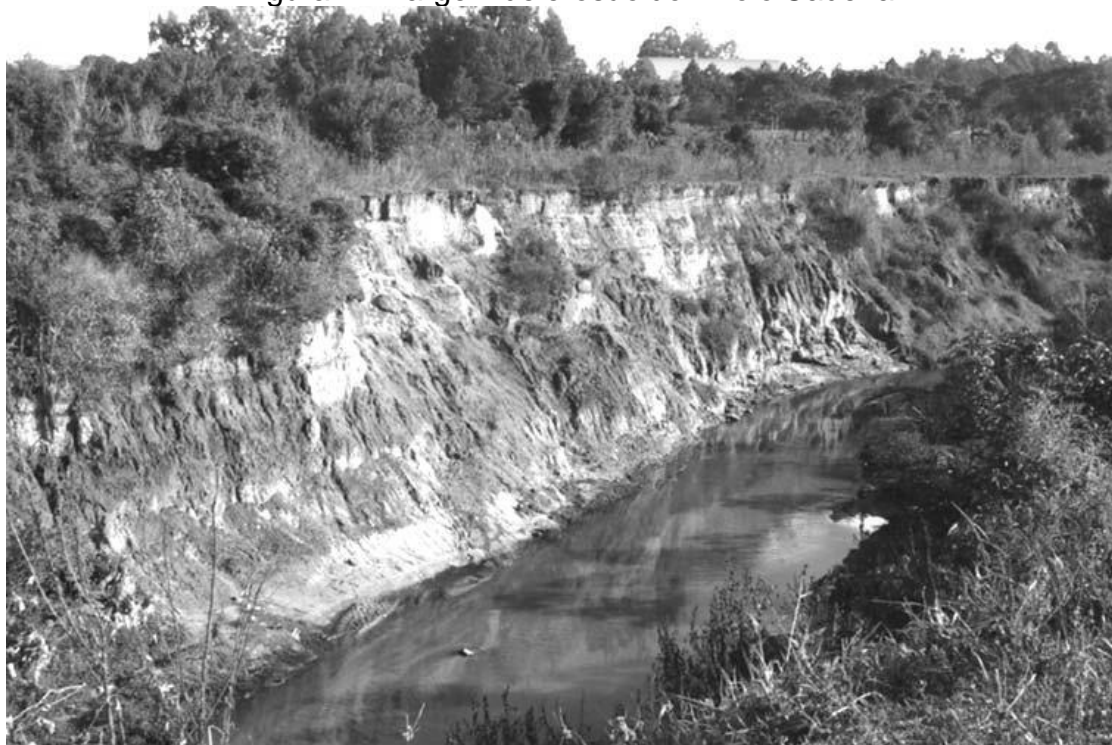
Figura 2 - Margem de erosão do Arroio Cadena
