UNIVERSIDADE FEDERAL DE SANTA MARIA
CAMPUS DE CACHOEIRA DO SUL
ENGENHARIA AGRÍCOLA

**IDENTIFICAÇÃO DE DESUNIFORMIDADE DE APLICAÇÃO EM PIVÔ
CENTRAL COM A UTILIZAÇÃO DE SENSORIAMENTO REMOTO**

Trabalho de Conclusão apresentado ao Curso de Engenharia Agrícola da Universidade Federal de Santa Maria, Campus de Cachoeira do Sul (UFSM-CS, RS), como requisito para a obtenção do título de Bacharel em Engenheiro Agrícola.

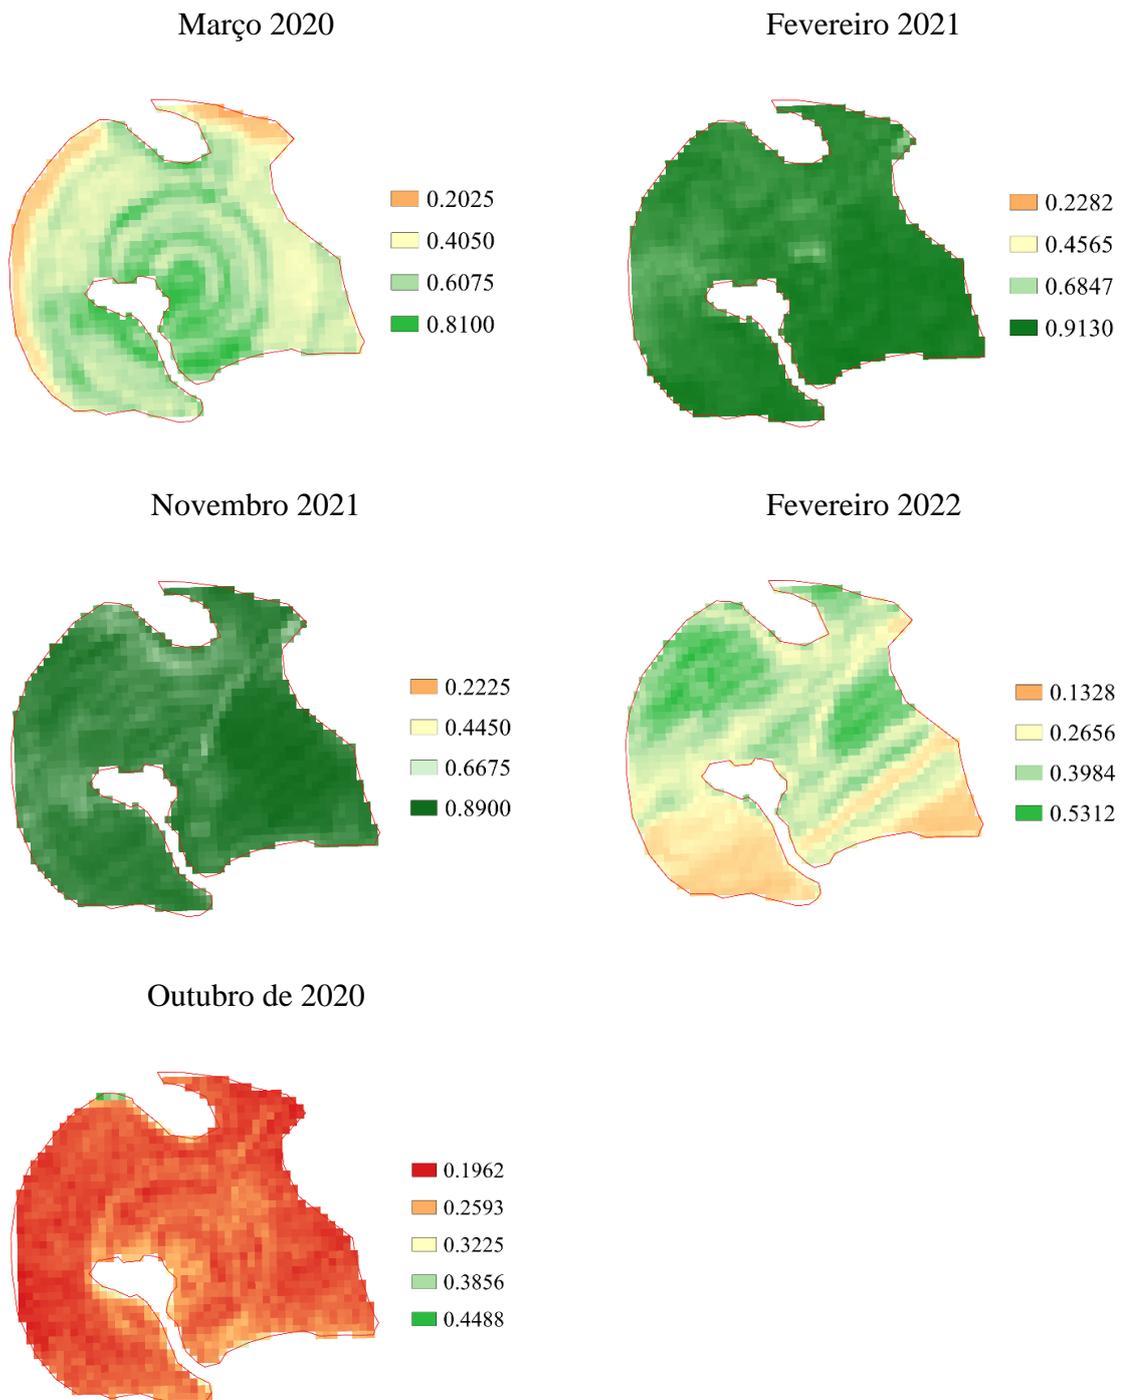
Figura 2. Imagens NDVI para o pivô central em estudo, após recorte com polígono da área encharcada

Observa-se que para março de 2020 (Figura 2) foi possível detectar imagem que indica desuniformidade de aplicação ao longo do pivô, com três circunferências em destaque. Nas duas circunferências próximas ao ponto pivô o NDVI foi próximo a 1,0 indicando um excedente de aplicação de água. Já próximo a borda do pivô, o índice expressou valores próximos a 0,0 indicando um déficit de aplicação de água. Portanto, o sensoriamento remoto como ferramenta possibilitou a identificação de desuniformidade na aplicação pelo pivô central nesse período do cultivo.

Para o período de fevereiro de 2021 e novembro 2021 (Figura 2), é possível observar que houve faixas de desuniformidade de aplicação ao longo do pivô, com duas circunferências em menor destaque em relação ao período de março de 2020. Isso se explica pelo fato de o dossel da cultura de verão, nessa época do ano na região do estudo, estar muito próximo ao seu máximo índice de área foliar, fazendo com que o NDVI sature e não identifique baixo potencial vegetativo. Os valores de NDVI ficaram entre a 0,5 e 1,0 indicando um excedente de aplicação de água nas regiões de tom mais escuro de verde e déficit de aplicação em regiões em tom de verde mais claro.

No período de fevereiro de 2022, não é possível identificar faixas circulares de desuniformidade de aplicação. No entanto, é possível observar possíveis áreas de replantio com valores de NDVI próximos a 0,0. Isso se explica decorrente das baixas precipitações na região no período, já esperadas para a região nessa época, quando se está realizando o cultivo da segunda safra. Estes fatores podem ter ocasionado uma escassez de água não sendo possível a utilização da irrigação na fase de emergência da cultura. Portanto, o sensoriamento remoto, como ferramenta, não possibilitou a identificação de desuniformidade, mas pode ser uma ferramenta de indicação da ausência de práticas de manejo de irrigação no período de cultivo.

Em outubro de 2020 provavelmente era final de ciclo de cultura de inverno, pois o NDVI representou uma vegetação em maturação fisiológica, com valores de NDVI próximos a 0,0. Neste caso, é possível identificar duas circunferências onde ocorreu um excedente de aplicação próximo ao ponto pivô, como o ocorrido no período março de 2020. Para confirmação da uniformidade seria necessário teste a campo (ABNT NBR 14244, 1998), semelhante ao realizado por (FARG et al., 2017), para se relacionar as faixas identificadas com o sensoriamento remoto.

Ao longo do período analisado foi possível obter somente cinco imagens uteis (Figura 2), já que as demais disponíveis não atenderam as restrições necessárias para o estudo, especialmente devido a cobertura de nuvens.

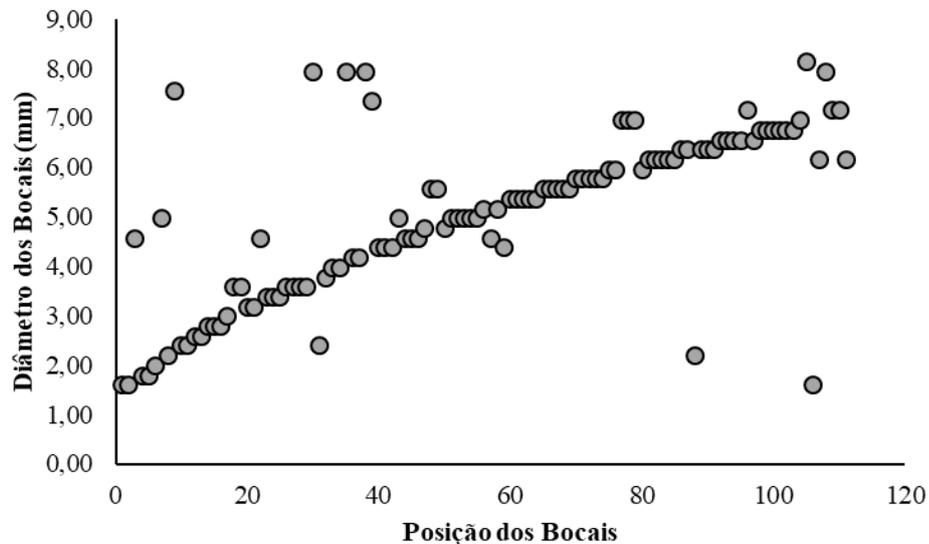
Figura 3. Mapeamento dos diâmetros de bocais

Em visita a campo, identificaram-se bocais com diâmetro superior ao recomendado pelo projeto, de acordo com o mapeamento de bocais realizado (Figura 3). Com isso, observa-se que as faixas com excedente de aplicação na imagem de março de 2020 (Figura 2) foram resultados de uma vazão excessiva por esses bocais. Normalmente, no projeto do pivô central, os bocais

são posicionados com um aumento crescente de diâmetro do ponto pivô à extremidade, para manter a lâmina de irrigação constante (BERNARDO; SOARES; MANTOVANI, 2009). Além disso, na extremidade do pivô identificou-se a presença de canhão sem bomba “booster”, o que pode estar com funcionamento deficitário, porém não foi colocado em operação para verificação no levantamento a campo.

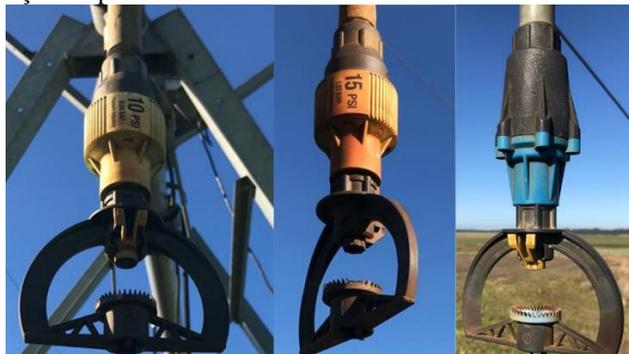
Figura 4. Válvulas de regulação do pivô central

Além dos problemas com diâmetros de bocais, constatou-se que haviam válvulas de diferentes pressões de regulação (0,7 e 1,0 bar) e diferentes fabricantes (Figura 4). Diferentes pressões de regulação implicam em diferentes vazões, causando desuniformidade de aplicação. Também é possível que as válvulas não estejam regulando corretamente devido à qualidade da água e degradação devido ao período de utilização por não serem mais novas (TALAMINI Jr. et al., 2018). Os bocais também podem estar desgastados pelo uso e com vida útil superior ao indicado pelo fabricante, que usualmente é de cinco anos (SENNINGER, 2022).

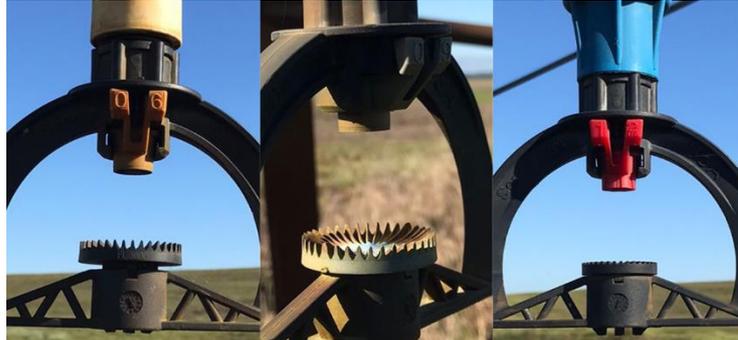
Figura 5. Placas defletoras do pivô central

Foi possível identificar uma diferença de modelos de difusores ao longo do raio do pivô (Figura 5), alguns com placas defletoras concava com ranhura grossa e outros com placas plana de ranhura média e grossa (SENNINGER, 2022). Segundo o fabricante, os difusores implicam em diferente raio de alcance do jato e espalhamento da gota, o que pode levar a diferente distribuição em emissores vizinhos.
