**25 ANOS ESTUDANDO ÁREAS DE RISCO
A DESASTRES NATURAIS**

Volume 2 - O período de 2011 a 2015

Título
LABORATÓRIO LAGEOLAM/UFSM: 25 ANOS ESTUDANDO ÁREAS DE
RISCO A DESASTRES NATURAIS - VOLUME 2 – O PERÍODO DE 2011 A
2015

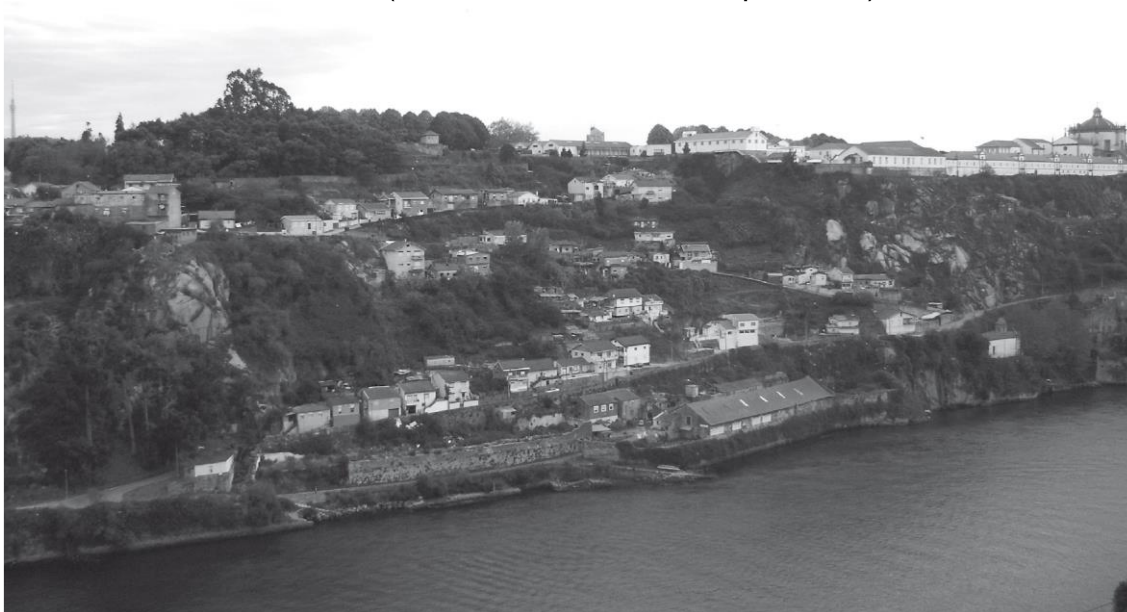
Figura 2 - Fotografia apresentando a forma desorganizada de ocupação da encosta, (Fonte: Trabalho de Campo, 2008).

A imagem da área (Figura 2) permite observar a forma desorganizada da ocupação nos patamares da encosta. A diversidade de tipologias e usos caracterizado por habitações unifamiliares, pequenas construções multifamiliares, pequenos comércios e oficinas, além de indústrias desativadas e canteiros com pequenas plantações, é consequência direta de ocupações sem planejamento do conjunto, realizadas em diversas etapas.

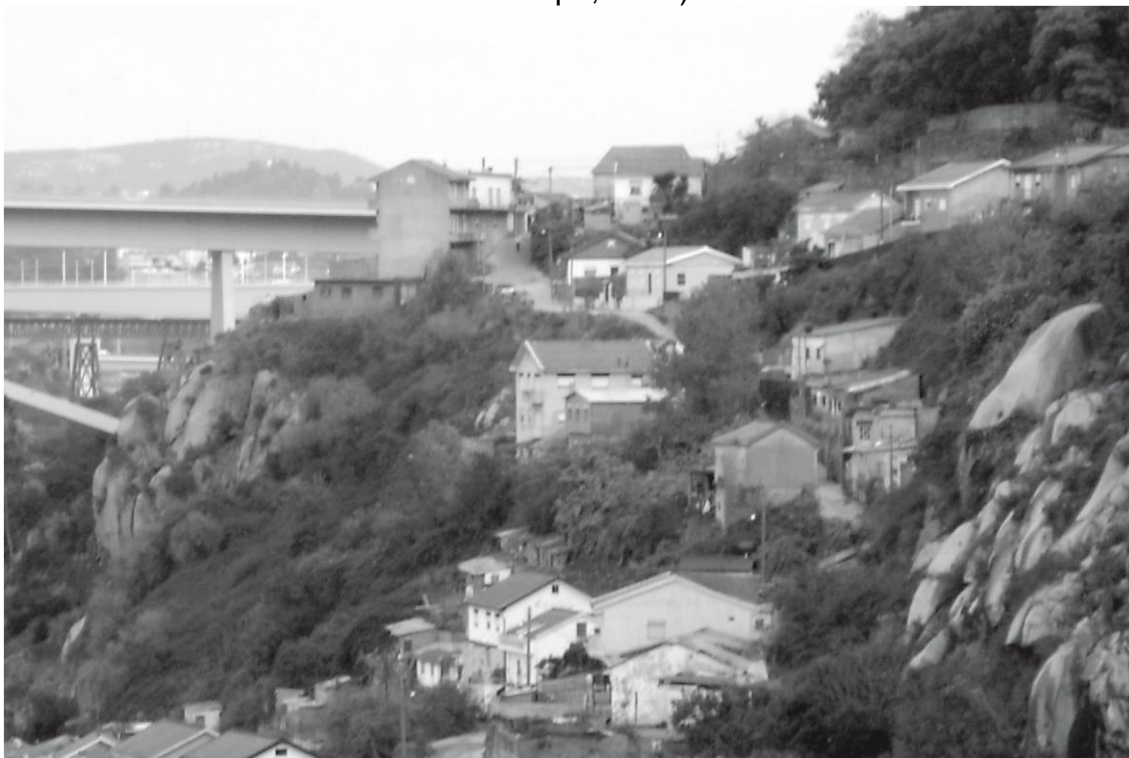
Figura 4 - Exposição da rocha onde observa-se a instalação da vegetação em porções da encosta e moradias localizadas abaixo das rochas (Fonte: Trabalho de Campo, 2008).

Na área em estudo ocorrem duas situações gerais com características distintas em termos de susceptibilidade a movimentos na vertente: uma situação onde ocorre a exposição de rochas em declives muito acentuados; e outra porção onde ocorre uma concentração de fluxo de água com desenvolvimento de um solo/alterito que permite a fixação de vegetação.

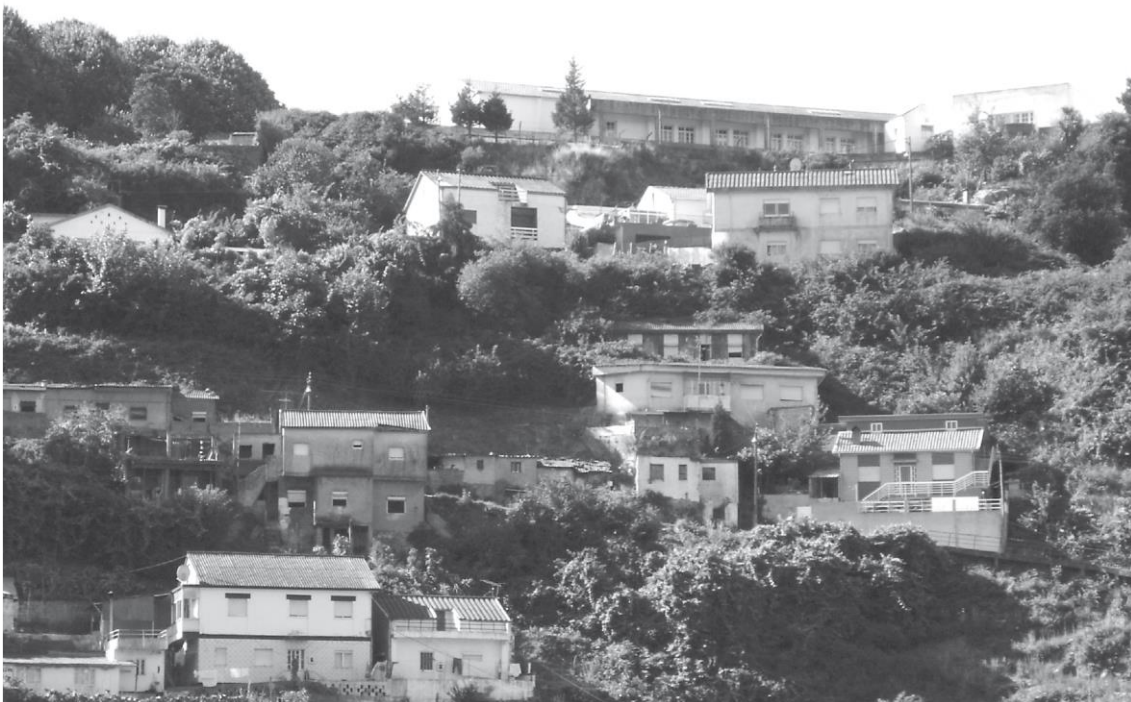
Figura 6 - Fotografia de frente onde pode-se observar uma porção côncava da encosta e as habitações ocupando diferentes patamares (Fonte: Trabalho de Campo, 2008).

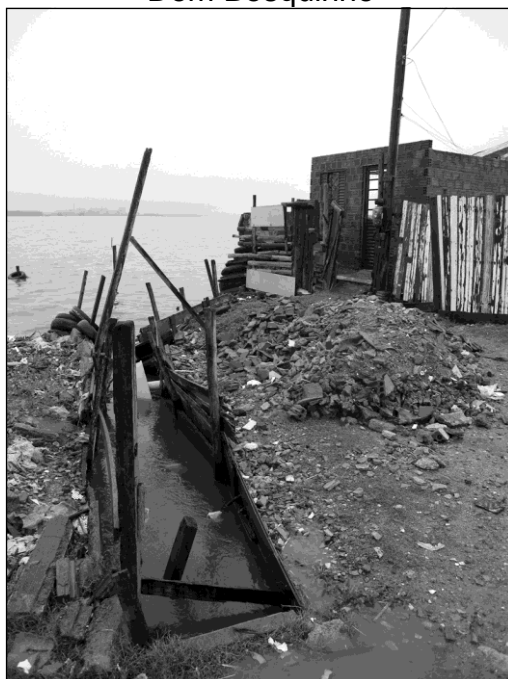
Figura 7 - Aterros consolidados e preparação para um novo, a oeste da vila Dom Bosquinho

Na margem sul (± 15 km de extensão), a Vila Dom Bosquinho é talvez o local de maior vulnerabilidade social da cidade, constituindo-se de uma grande área de sub-habitações edificadas sobre terrenos ganhos do Saco da Mangueira através de aterros irregulares (Figuras 7 e 8). Neste local a ocupação das margens do pontal é densa e expande-se através de aterros feitos pelos próprios moradores, que demarcam uma determinada área dentro do Saco da Mangueira com estacas de madeira e pneus e preenchem-na com lixo e entulho. Malgrado suas condições sociais e ambientais degradadas, localiza-se a poucos minutos de infraestrutura e serviços indispensáveis - a menos de 1 km de distância do centro da cidade.

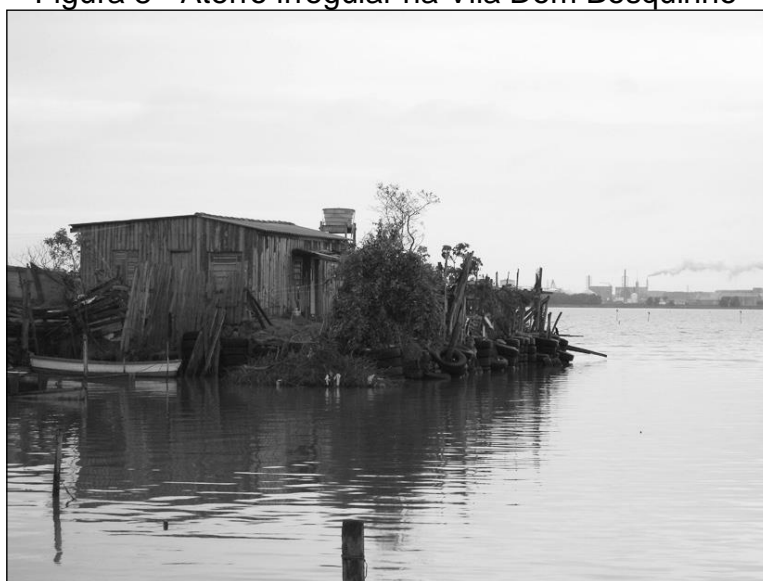
Figura 8 - Aterro irregular na Vila Dom Bosquinho

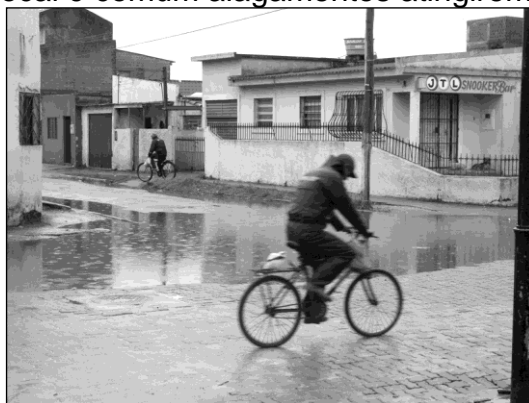
Figura 9 - Alagamento no cruzamento das ruas 6 e 9 do bairro Getúlio Vargas.No local é comum alagamentos atingirem as moradias

O bairro Getúlio Vargas foi a primeira área de sub-habitações da cidade, surgida próximo às principais indústrias e do Porto Novo. Localiza-se totalmente sobre áreas onde originalmente existiam lagoas - a Lagoa do Ladino e outras de menor porte - e extensas áreas de marismas adjacentes, e que foram aterradas para constituir novas terras urbanas. Além da deficiência natural de drenagem do solo devido às condições pré-existentes e da microdrenagem urbana insuficiente, os trabalhos de terraplenagem no aterro deixou depressões no terreno. Também a pavimentação de algumas ruas elevou seu nível deixando as ruas perpendiculares em nível mais baixo. Todos esses fatores concorrem para o desencadeamento dos sérios problemas de alagamentos que atingem alguns pontos do local (Figura 9).

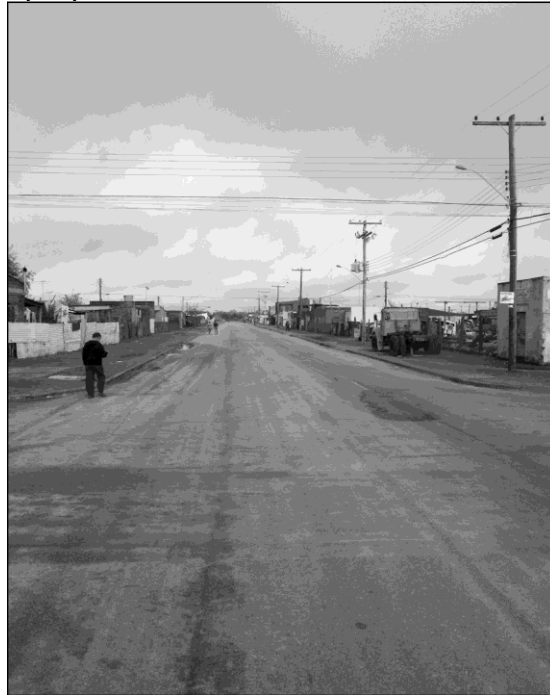
Figura 10 - Rua S, a única asfaltada. Notar as casas marginais e ruas perpendiculares em nível mais baixo

O bairro Castelo Branco, que se confronta a leste com a FURG, é habitado por uma população bastante vulnerável. Das 20 ruas que compõe o bairro, apenas uma única é pavimentada com asfalto - a Rua S (Figura 10) -, que é a via principal do bairro, cortando - o ao meio de leste a oeste. A pavimentação dessa via fez com que ficasse em nível mais alto que as casas que a margeiam e funcionando como um dique que barra o escoamento da água das ruas perpendiculares (Figura 11).

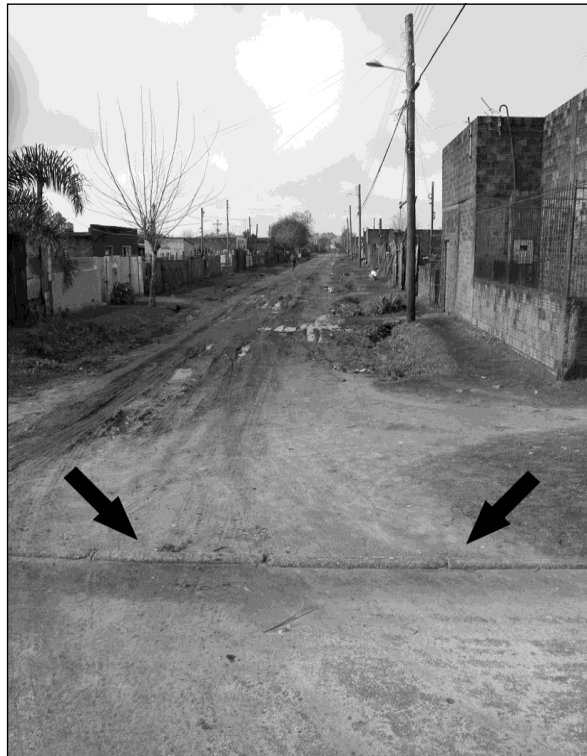
Figura 11 - Detalhe do desnível entre as ruas S e E

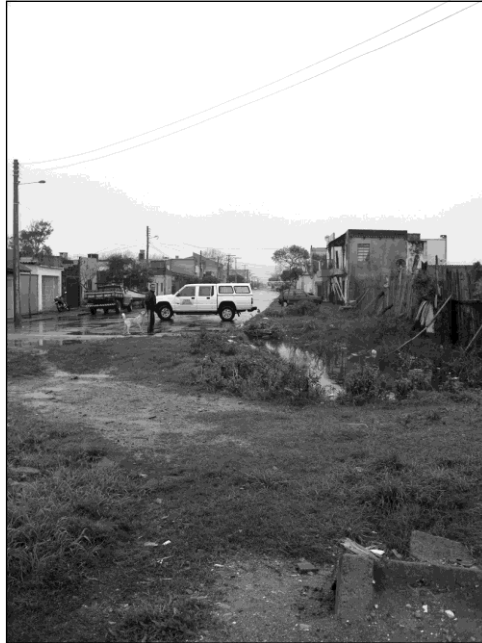
Figura 12 - Rua República, a partir da margem, de onde o carro dista cerca de 23 metros. Cerca de 2 km de distância do Porto Velho

A ocupação residencial das margens torna-se mais efetiva imediatamente a oeste, junto ao canaleta (denominação local de um canal de macrodrenagem urbana), embora esse trecho tenha uma ocupação mais rarefeita, entremeada por diversos vazios urbanos deixados por antigas indústrias que declinaram durante a crise industrial das décadas de 50/60. Ainda assim, esse trecho da margem de cerca de 1,1 Km entre o canaleta e a rua República configura-se como uma área urbanizada e de ocupação consolidada que apresenta perigo devido à vulnerabilidade das moradias que se situam próximo às margens (Figura 12). Segundo os moradores, durante eventos de precipitação intensa e/ou prolongada é comum a laguna extravasar até cerca de 50 metros. Exceção são os eventos extremos, como o de outubro de 2001, quando a laguna avançou mais de 500 metros.

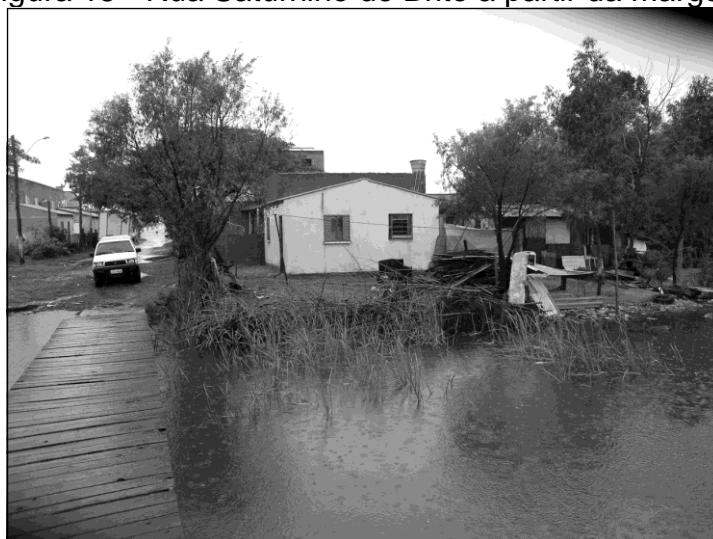
Figura 15 - Rua Saturnino de Brito a partir da margem

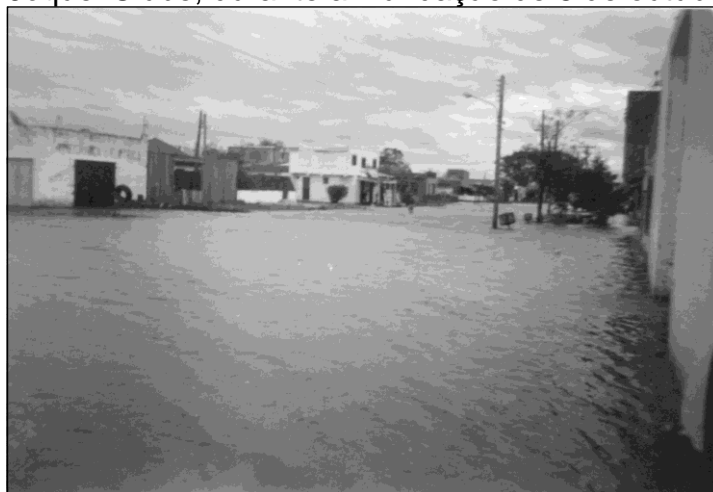
Figura 16 - Vista para oeste na avenida paralela à margem que passa em frente ao Jôquei Clube, durante a inundação de 8 de outubro de 2001

Durante eventos de inundação é comum que as moradias tenham seus pátios invadidos pela laguna, embora esses episódios raramente causem danos às propriedades, exceto àquelas mais vulneráveis. Durante eventos naturais adversos de maior magnitude, os danos são de grande monta e os desastres bastante significativos. Um dos maiores eventos do século foi o de outubro de 2001, quando a prolongada precipitação à montante, associada aos fortes

ventos do quadrante sul, fizeram com que a água atingisse cerca de um metro de altura sem que houvesse precipitação local (Figura 16).

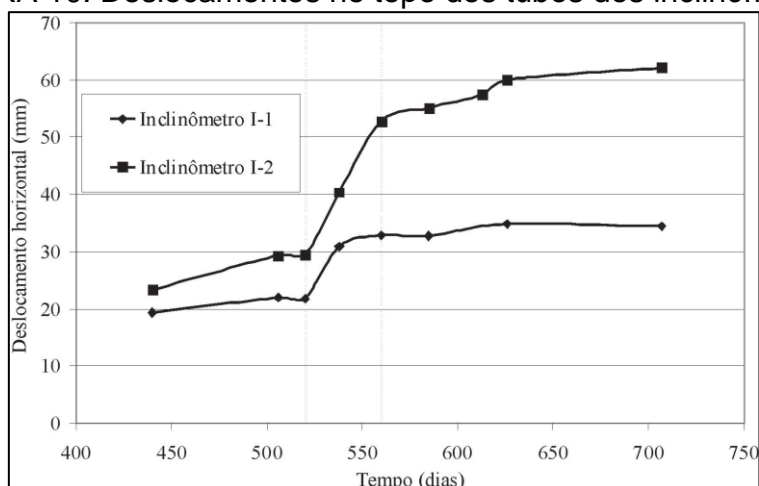
FIGURA 10. Deslocamentos no topo dos tubos dos inclinômetros.

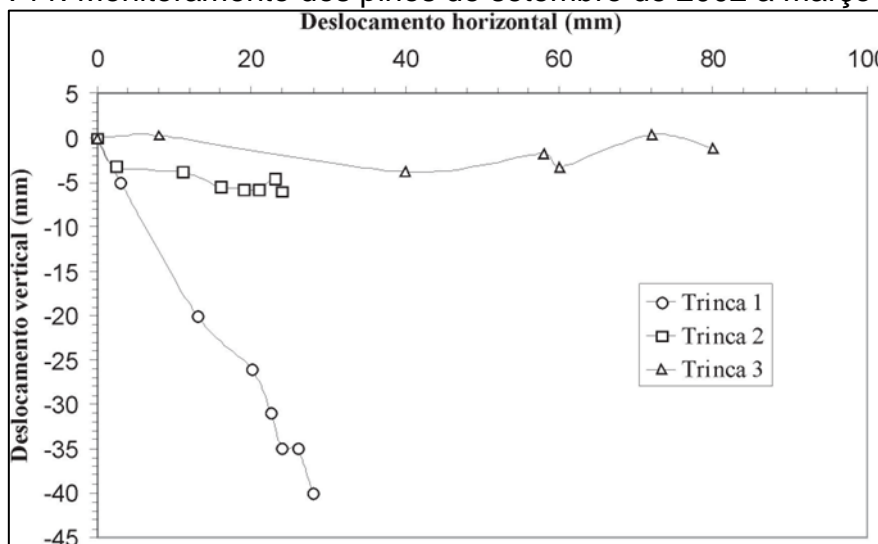
FIGURA 11. Monitoramento dos pinos de setembro de 2002 a março de 2003.

A fim de monitorar a abertura de trincas pela movimentação da encosta das edificações, foram instalados, em três locais, pinos no entorno de trincas pré-existentes em moradias (T1, T2 e T3). Os pinos foram posicionados em forma de triângulo em um plano vertical, o que possibilitou o monitoramento das componentes horizontal e vertical do movimento de abertura. As primeiras leituras foram realizadas com um paquímetro metálico e posteriormente, em virtude da magnitude dos deslocamentos relativos, a distância entre os pinos ficou maior que o curso do paquímetro e o monitoramento da abertura das trincas passou a ser realizado com uma trena. O erro associado a leituras realizadas com a trena é da ordem de 1 mm, sendo aceitável frente aos deslocamentos relativos totais medidos.

Nos locais das trincas T1 e T2, os pinos foram instalados no encontro das paredes laterais de uma residência com o muro de divisa lateral, na parte situada à frente da residência. Os locais foram escolhidos pelo fato desta residência apresentar sérias patologias provocadas pela movimentação da encosta. A Figura 11 apresenta os resultados das medições realizadas nesta residência. A componente horizontal de abertura observada é de direção norte-sul, sendo concordante com o mergulho da encosta. Observa-se que, no local do pino T1, o movimento é um pouco maior na componente vertical do que na componente horizontal, totalizando uma componente horizontal de 27 mm e uma componente vertical de 39 mm num período de seis meses.

A trinca monitorada T2 apresenta um movimento predominantemente horizontal. No início do monitoramento, o movimento foi basicamente vertical e, depois, o movimento foi preponderantemente na direção horizontal. O deslocamento total medido foi de 24,3 mm, na componente horizontal, e 6 mm, na componente vertical, em um período de seis meses.

A terceira trinca monitorada (T3) situa-se em outra residência, situada em frente à residência das trincas T1 e T2. Esta moradia foi originalmente construída em duas etapas, as quais estão sendo separadas pela movimentação da parte frontal da residência. Observa-se que os deslocamentos são principalmente horizontais, em que houve um deslocamento horizontal total de cerca de 80 mm,

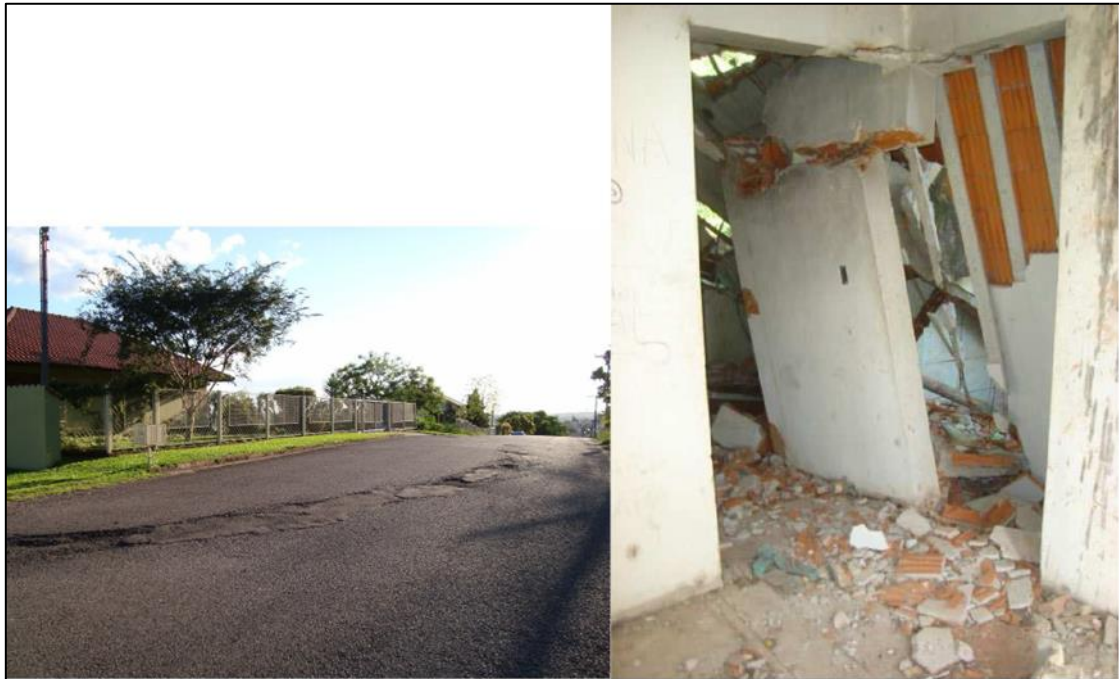
FIGURA 14. Trinca na rua Dr. Álvaro Correa e aspecto de uma moradia com sérios danos.

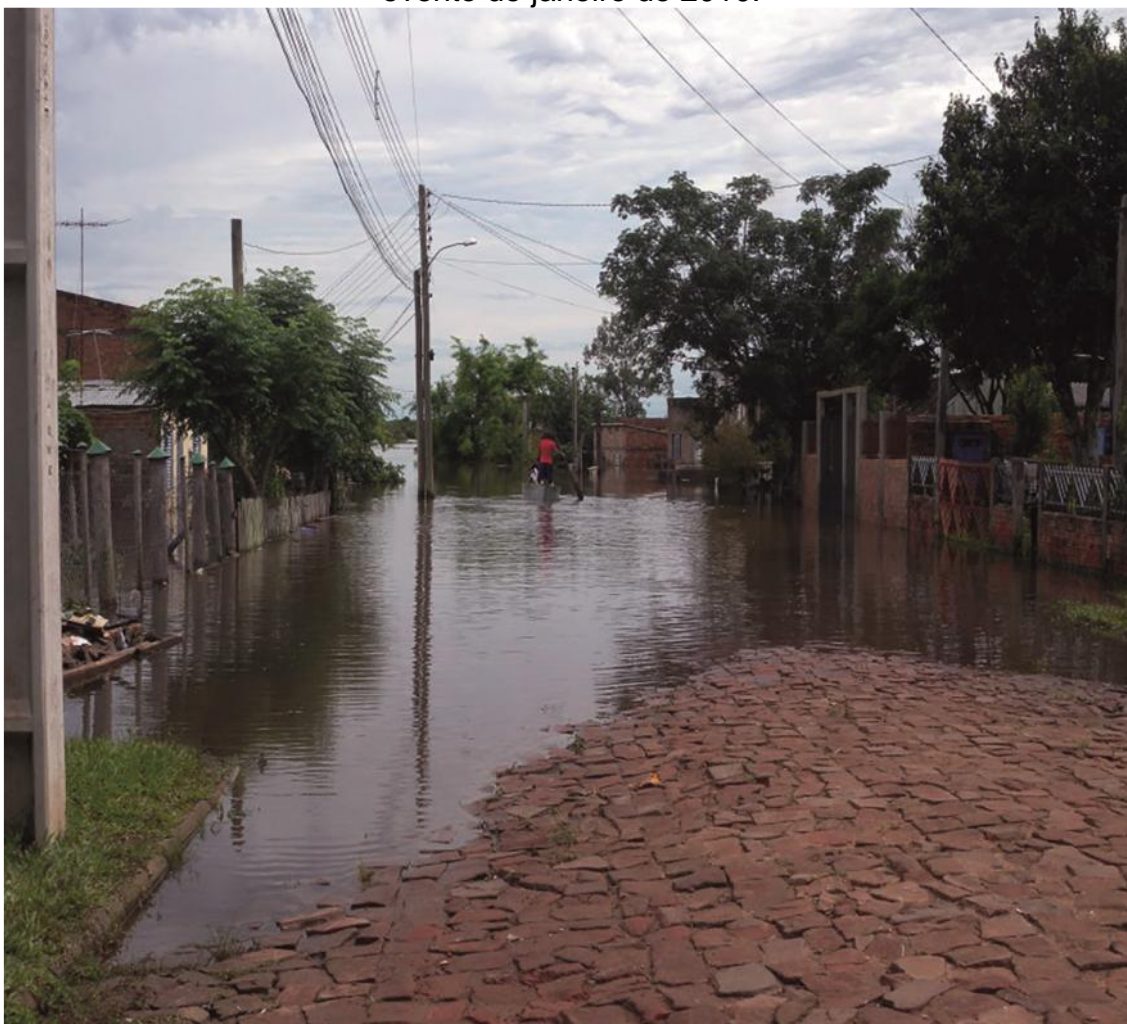
Fotografia 1 – Inundação gradual do Rio Ibirapuitã, no bairro Ibirapuitã, em evento de janeiro de 2010.

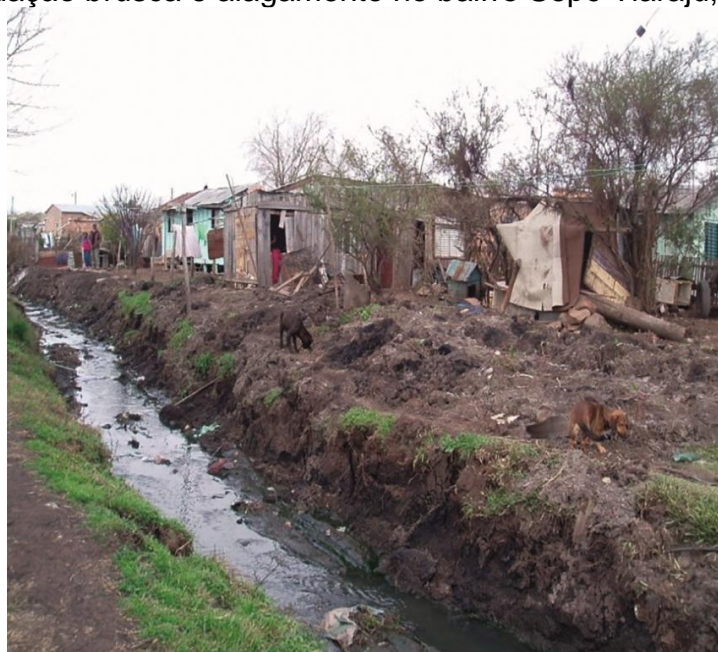
Fotografia 3 – Canal fortemente antropizado associado a processos de inundação brusca e alagamento no bairro Sepé Tiaraju, 2009.

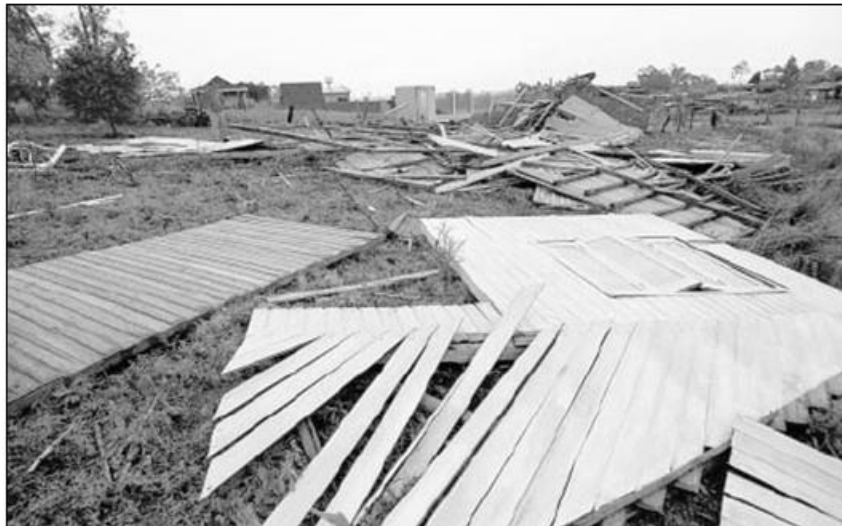
Figura 7 – Destruição em moradias atingida por um vendaval ocorrido em 12 de setembro de 2002, na cidade de Santa Maria.

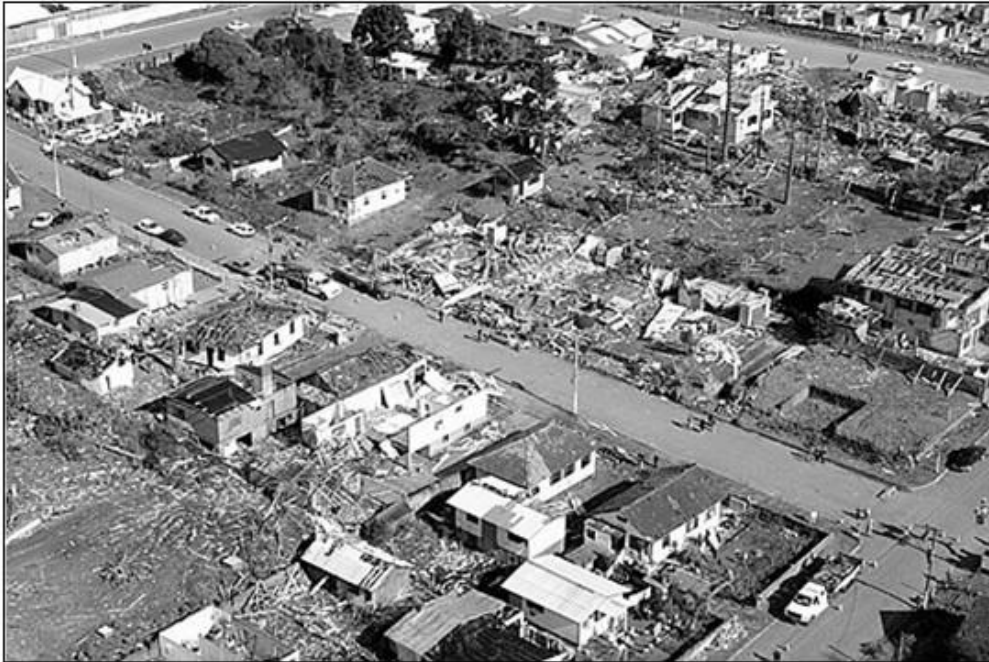
Figura 8 - Moradias atingidas por tornado (município de São Francisco de Paula em julho de 2003). Fonte: Defesa Civil do Estado do Rio Grande do Sul.

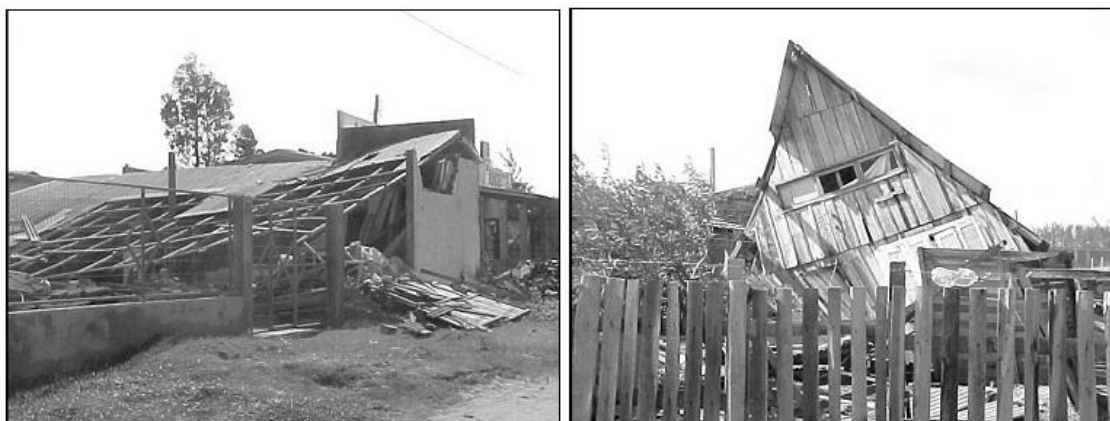
Figuras 10- Moradias destruídas e danificadas pelo Catarina no município de Torres em março de 2004. Fonte: Defesa Civil do Estado do Rio Grande do Sul.

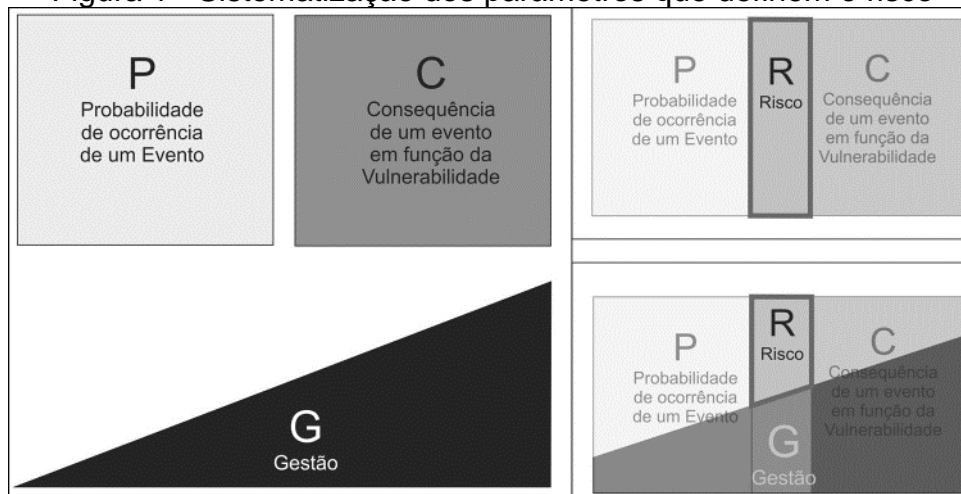
Figura 1 - Sistematização dos parâmetros que definem o risco

2006). A figura 1 apresenta, de forma esquemática, as relações envolvidas na determinação e zoneamento das áreas de risco.

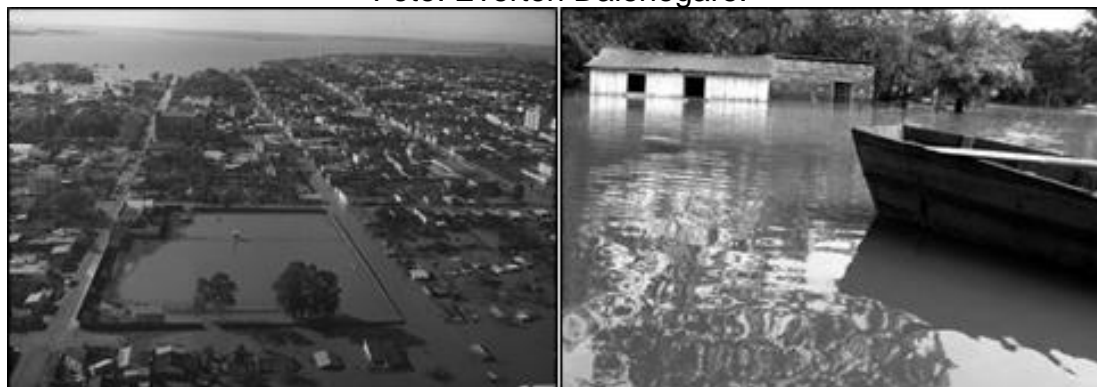
Figura 3 - Inundação do Rio Uruguai no município de Itaqui no ano de 1983 (A).
 Fonte: Saueressig (2012) e, no município de São Borja no ano de 2009(B)
 Foto: Everton Dalenogare.

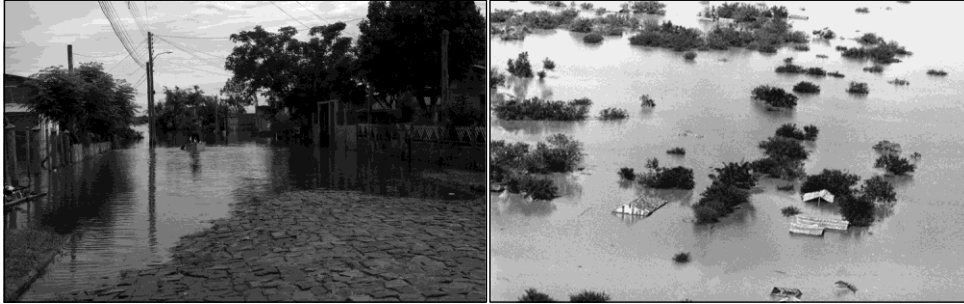
Figura 4 - Inundação do Rio Ibirapuitã no município de Alegrete, ano de 2009 (A) e, Inundação do Rio Uruguai no município de Uruguaiana, ano de 1983 (B).
Fonte: Banco de dados do Jornal Zero Hora Fotógrafo: Fernando Gomes.

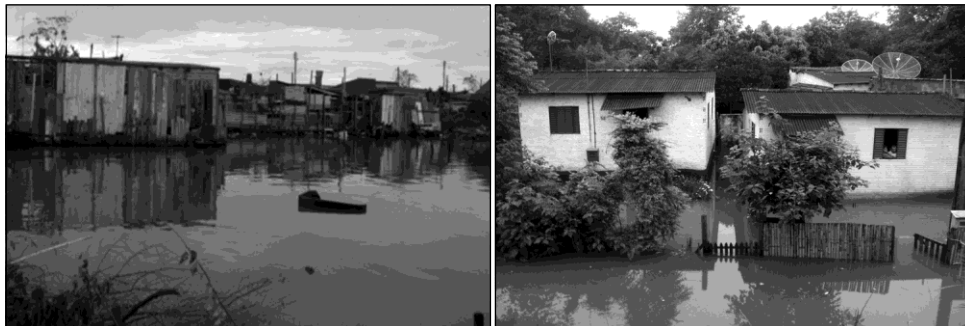
Figura 5 - Inundação no município de Rio Grande, ano de 2002 (A) e, Inundação do Rio Jacuí no município de Cachoeira do Sul no ano de 2009 (B).
Fonte: Defesa Civil.

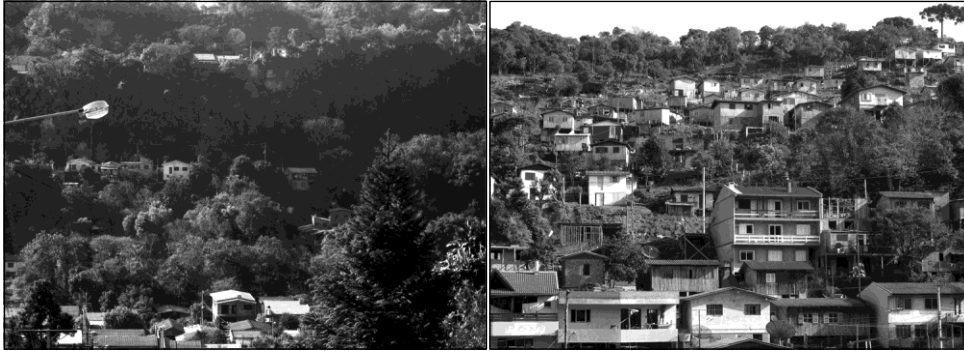
Figura 8 - Ocupação de áreas com forte inclinação, com risco de movimento de massa no município de Santa Cruz do Sul (A) e Caxias do Sul (B)

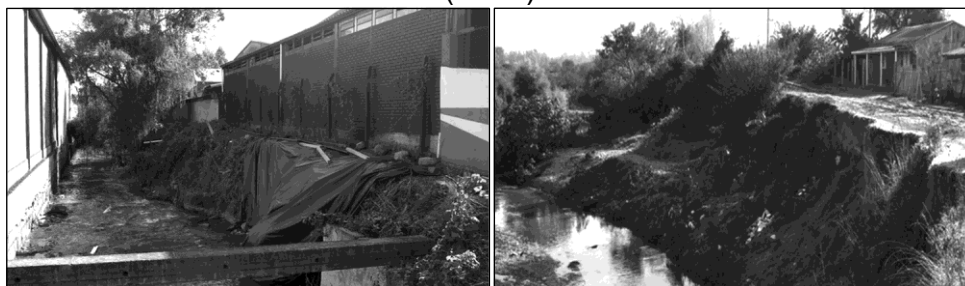
Figura 9 - Ocupação de margem de arroio com processo de erosão de margem no município de Caxias do Sul (A) (2010) e no município de Santa Maria (B) (2010)

As figuras 9 e 10 apresentam ocupações ao longo de cursos de água com processos de solapamento e erosão de margens.

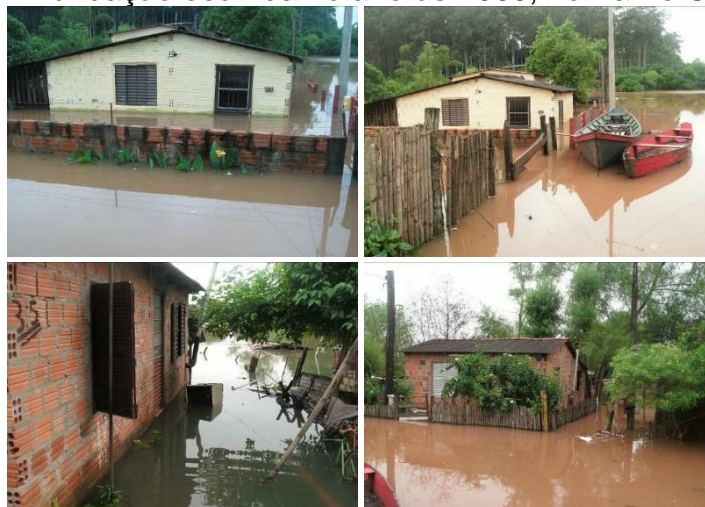
Figura 2: Inundação ocorrida no ano de 2009, no Bairro Cristo Rei.

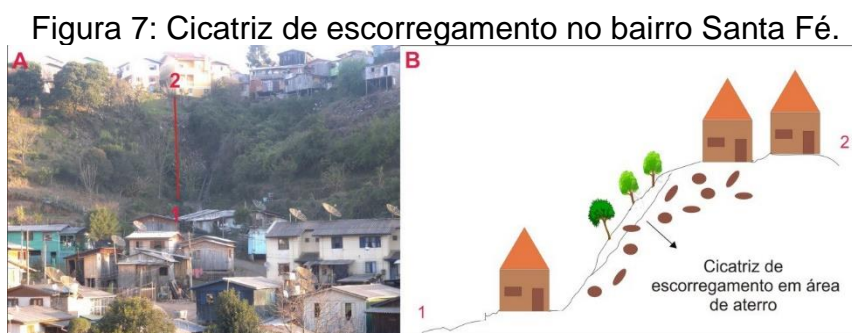
Um exemplo de área atingida por movimento de massa no município é demonstrado na figura 7. A figura 7B objetiva ilustrar em forma de croqui a topografia e a forma de ocupação da encosta entre os pontos 1 e 2 da figura 7A. Observa-se uma cicatriz de escorregamento em área de aterro realizado com resíduos sólidos. Além da suscetibilidade aos movimentos de massa gerada pela própria inclinação do talude e pela presença de alguns blocos instáveis, a ação humana refletida no despejo de lixo, que se caracteriza por ser um material heterogêneo e de comportamento geotécnico bastante instável, atuou no aumento do peso sobre a encosta, ajudando a deflagrar a ocorrência de um escorregamento.

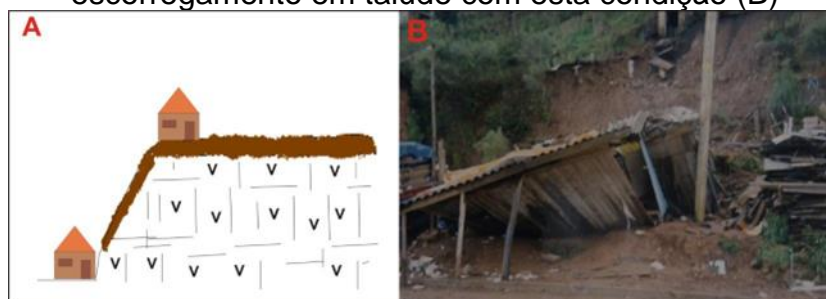
Figura 8:- Ilustração de uma situação de contato solo – rocha (A) e um escorregamento em talude com esta condição (B)

Outra situação de ocorrência de movimento de massa pode ser observada na figura 8, a qual ilustra a ocorrência de um escorregamento de solo superficial pela ação de fluxo de água concentrado entre o contato do solo e rocha.

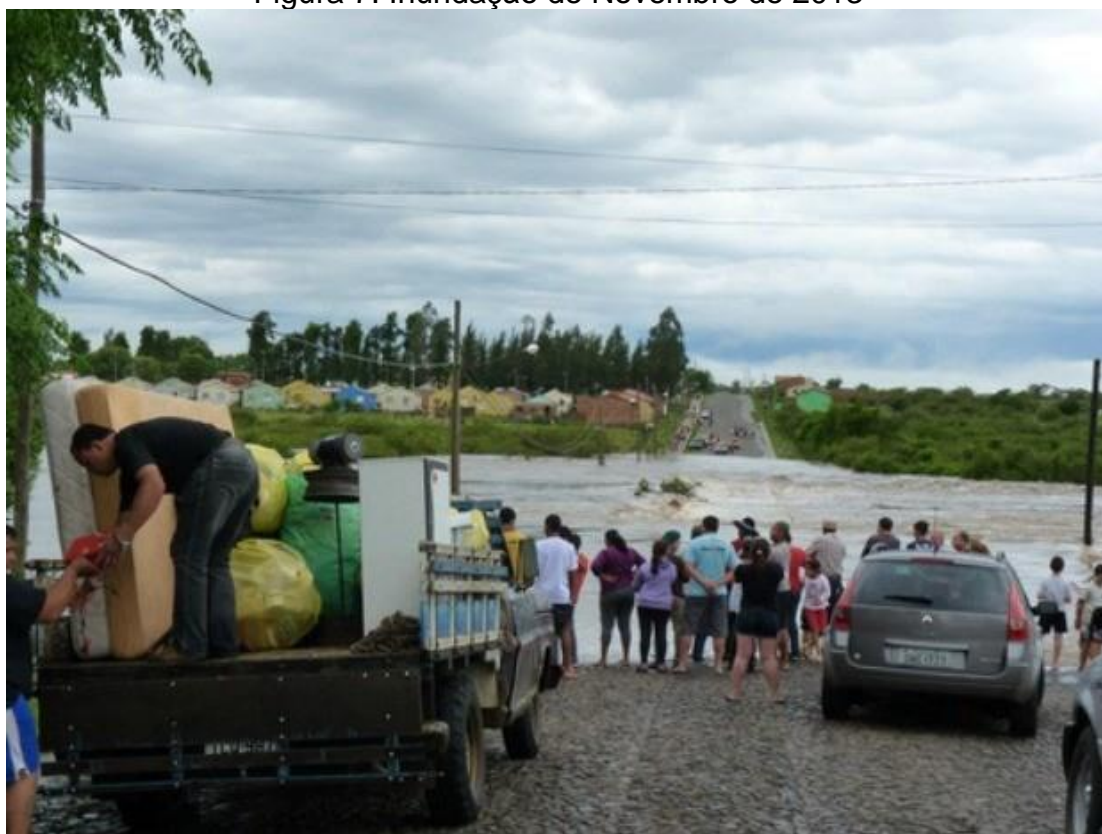
Figura 7: Inundação de Novembro de 2013

As figuras 7 e 8 foram fotos tiradas durante a inundação de Novembro de 2013, publicadas em sites de notícias. As duas fotos são da mesma área, próxima a Sanga da Divisa, no local há uma ponte que liga o bairro Gaudêncio Conceição ao centro da cidade, como pode ser visto nas imagens, a ponte foi totalmente encoberta pela água.

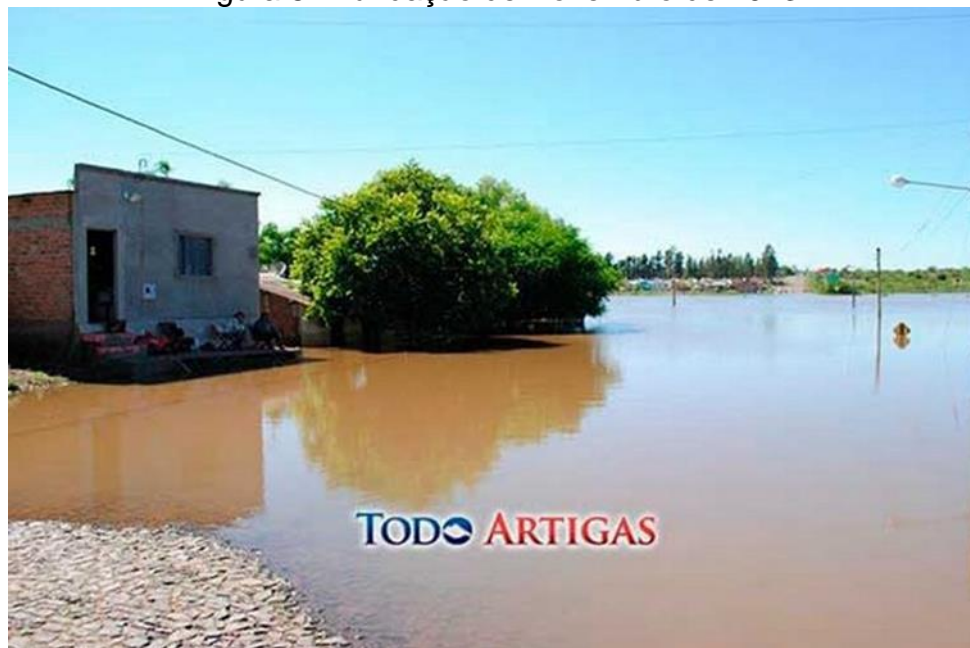
Figura 8: Inundação de Novembro de 2013

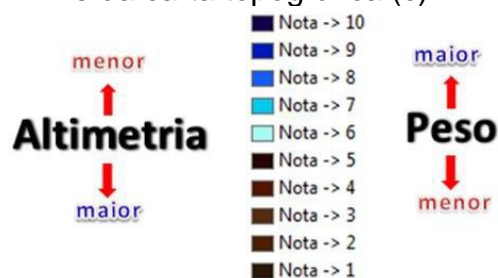
Figura 3 – Subdivisão final das classes de altitude: do ASTER (a), do SRTM (b) e da carta topográfica (c).

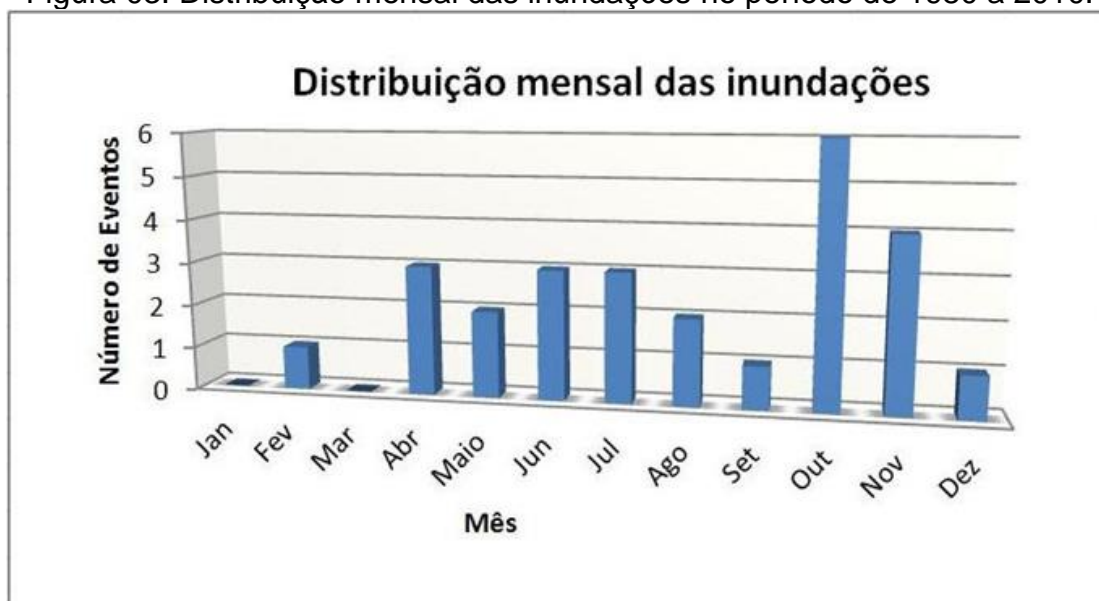
Figura 03: Distribuição mensal das inundações no período de 1980 a 2010.

O gráfico da figura 03 apresenta a relação entre os meses do ano e os eventos de inundação registrados. A ocorrência de inundações é significativa entre os meses de abril e julho e, muito significativa, entre os meses de outubro e novembro. Dado a recorrência do evento o mês de outubro deve ser definido como de alerta máximo.

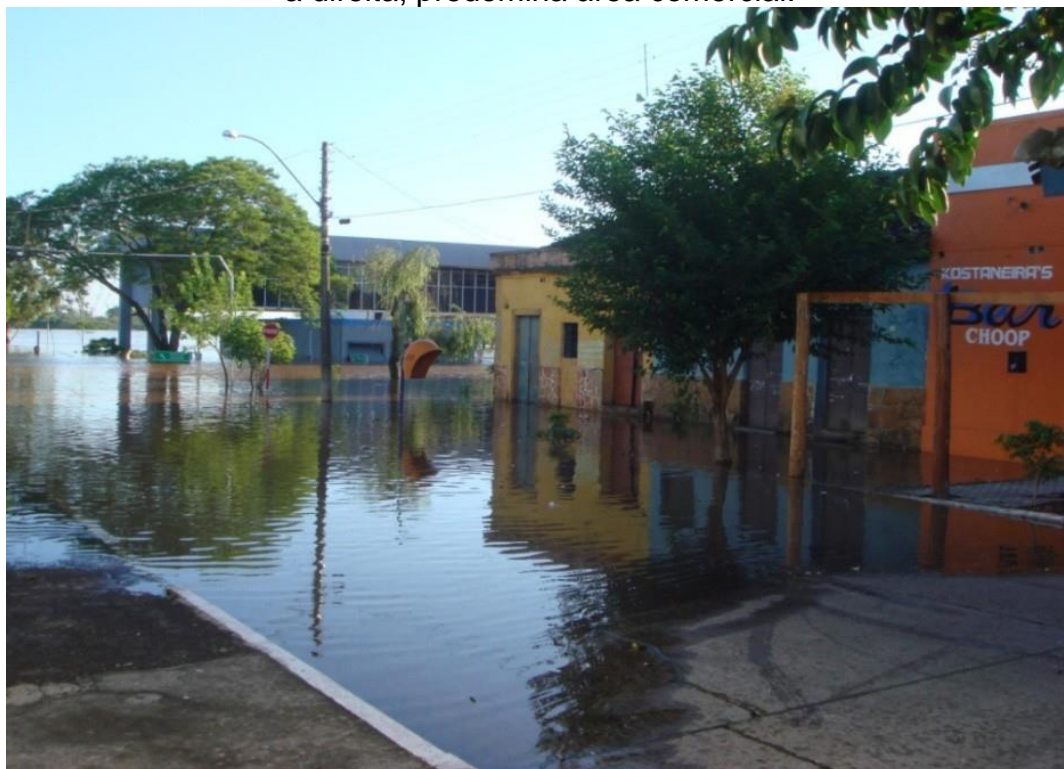
Figura 05: Inundação de novembro de 2008, Rua Independência com Saldanha da Gama. Cota fluviométrica de, aproximadamente, de 10,80m. Na foto, do centro para a esquerda observa-se a Aduana e o porto, respectivamente. Mais a direita, predomina área comercial.

A análise das áreas atingidas por inundações, na cidade de Itaqui, permitiu definir que a partir da cota fluviométrica de 10m as cheias começam a atingir as moradias, especialmente, dos bairros localizados nas áreas ribeirinhas. Na fotografia da figura 05 observa-se a inundação quando o rio atinge cota fluviométrica entre 10,5m e 11m de elevação na Aduana do Porto de Itaqui.

Esta área foi determinada como alto grau de perigo, pois é afetada por inundações recorrentes. Estão localizadas na planície de inundação do Rio Uruguai, junto às margens do Rio Cambaí e do arroio Olaria, se estendendo por uma área de, aproximadamente, de 1,2km² (figura 05). Apresenta uma forte relação com o que o Plano Diretor de Itaqui definiu como "Zona Especial".

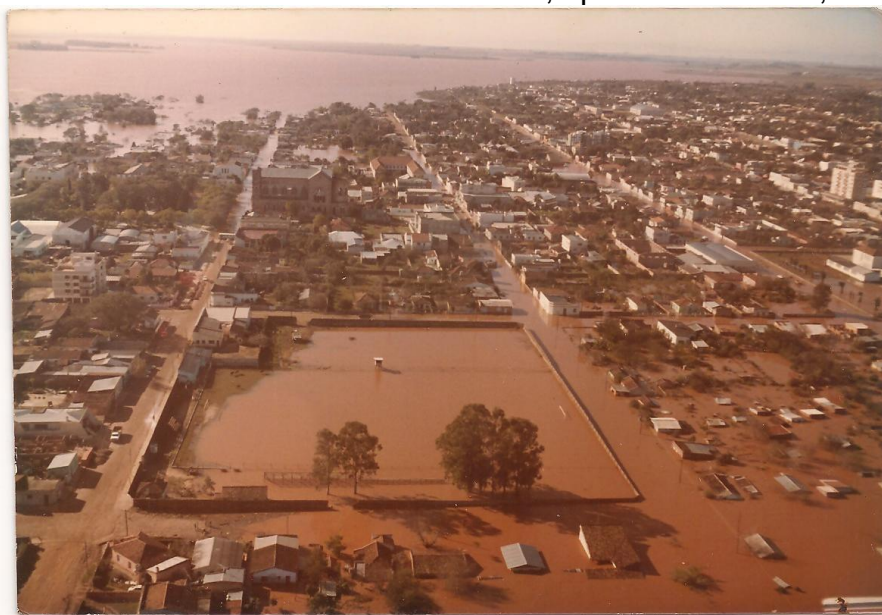
Nessas condições, a água chegou a atingir a Praça Marechal Deodoro, o pátio do Presídio de Itaqui (figura 06) e grande parte dos bairros margeados pelo arroio Olaria.

Figura 06: Foto da quadra do Presídio de Itaqui, com a inunda o extraordin ria de 1983. Cota fluviom trica de, aproximadamente, de 14,52m.

Essa inunda o corresponde o limite m ximo da  rea de perigo a inunda o, sendo uma  rea que pode ser afetada somente em eventos excepcionais.

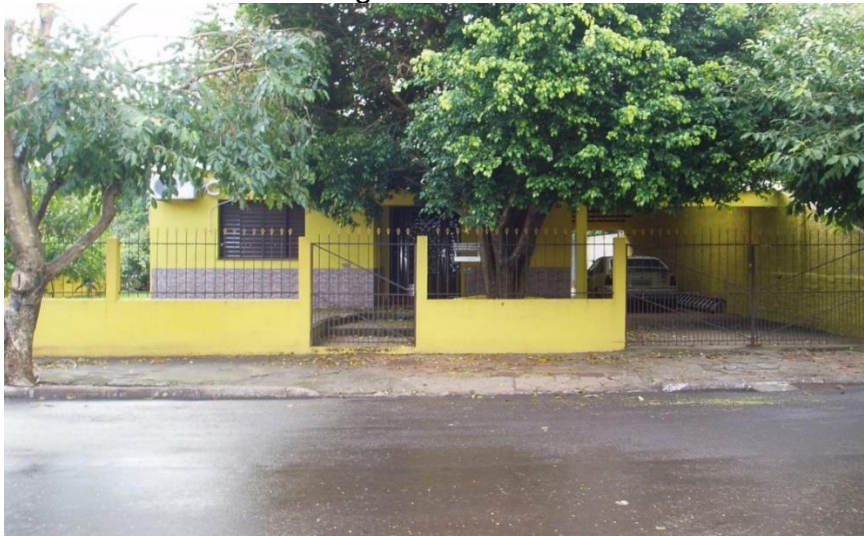
A avaliação da vulnerabilidade foi desenvolvida nesses bairros, nas áreas atingidas pelas inundações recorrentes, classificadas como sendo de alto grau de perigo. A área considerada de baixa vulnerabilidade (figura 08) apresenta moradias, predominantes, com bom padrão construtivo e ruas calçadas ou pavimentadas.

Figura 08: Rua Bento Gonçalves, Itaqui. Apresentando as condições definidas como baixo grau de vulnerabilidade.

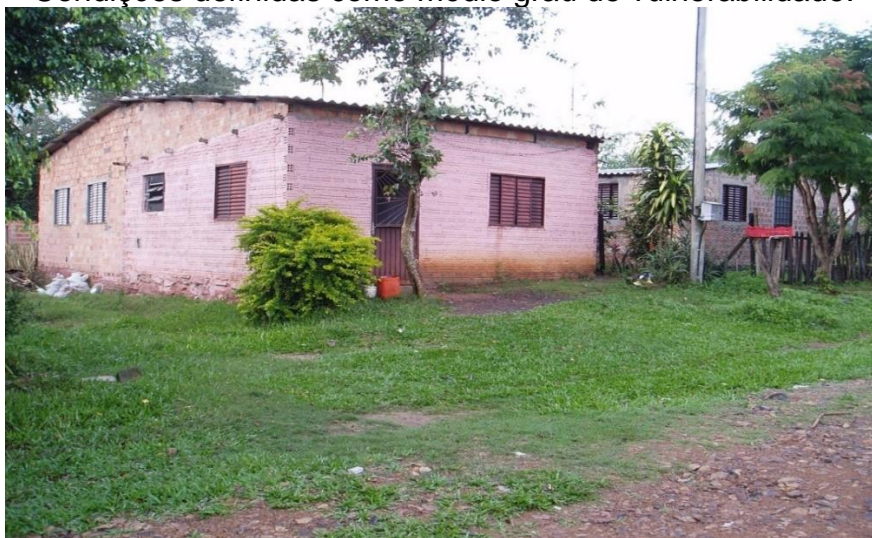
As áreas consideradas com médio grau de vulnerabilidade são bastante heterogêneas e, apresentam padrão construtivo variado, onde predominam casas de madeira, casas antigas e casas de alvenaria aparentando pouca conservação ou, ainda, inacabadas, alternância entre ruas calçadas e de chão, como mostra a figura 09.

Figura 09: Rua Rafael Pinto Bandeira com Saldanha da Gama, Itaqui. Condições definidas como médio grau de vulnerabilidade.

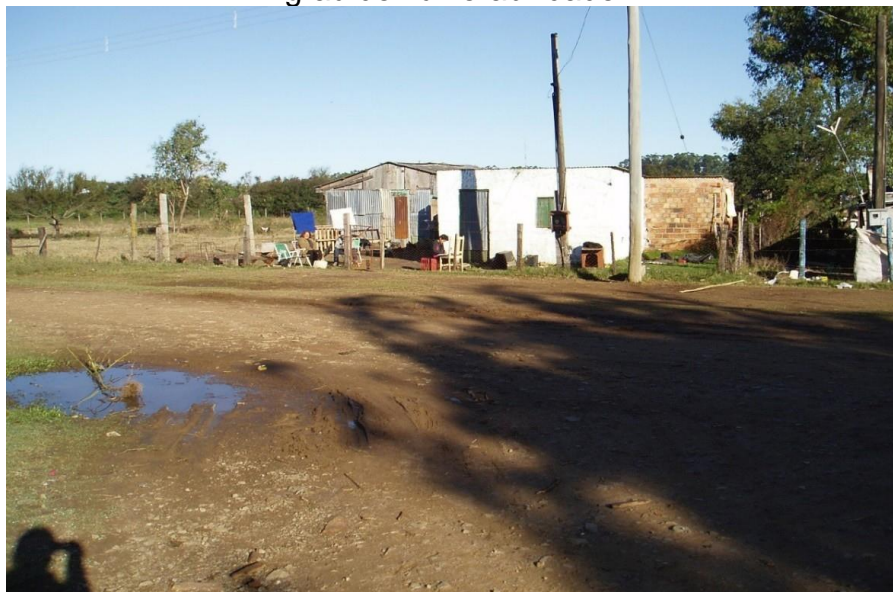
Já, as áreas com alta vulnerabilidade, predominam residências com baixo padrão construtivo, casas pequenas, de alvenaria ou de madeira com acabamento precário e ruas de chão (figura 10).

Figura 10: Rua Bento Gonçalves, Itaqui. Condições identificadas como de alto grau de vulnerabilidade.

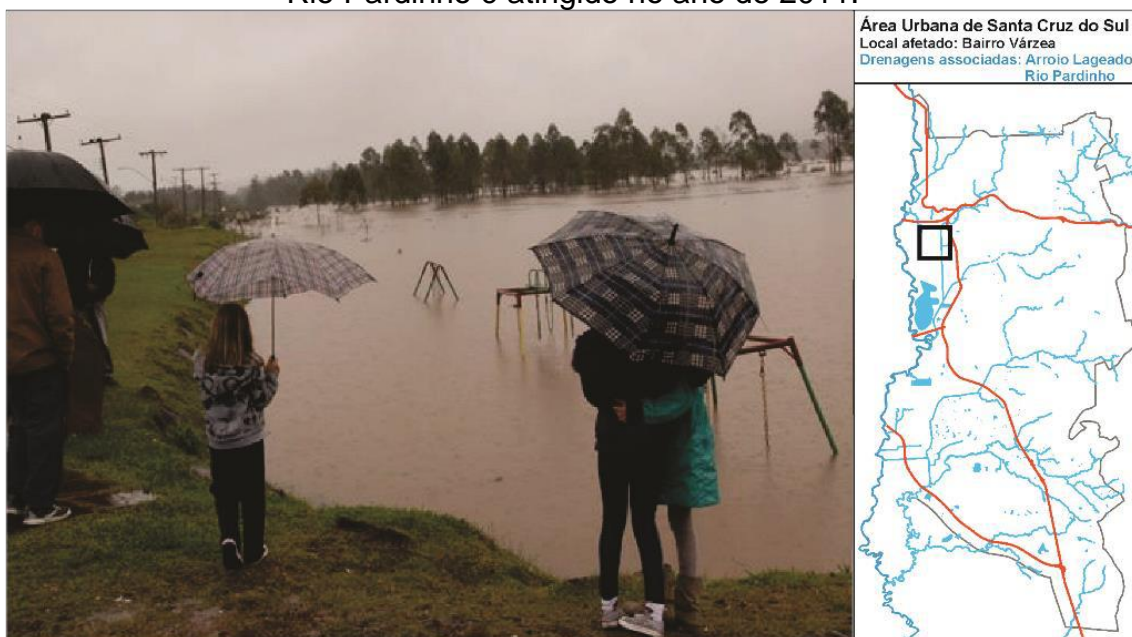
Figura 3. Bairro Várzea, a oeste da BR 471, alocado nas áreas marginais do Rio Pardinho é atingido no ano de 2011.
