**25 ANOS ESTUDANDO ÁREAS DE RISCO
A DESASTRES NATURAIS**

Volume 2 - O período de 2011 a 2015

Título
LABORATÓRIO LAGEOLAM/UFSM: 25 ANOS ESTUDANDO ÁREAS DE
RISCO A DESASTRES NATURAIS - VOLUME 2 – O PERÍODO DE 2011 A
2015

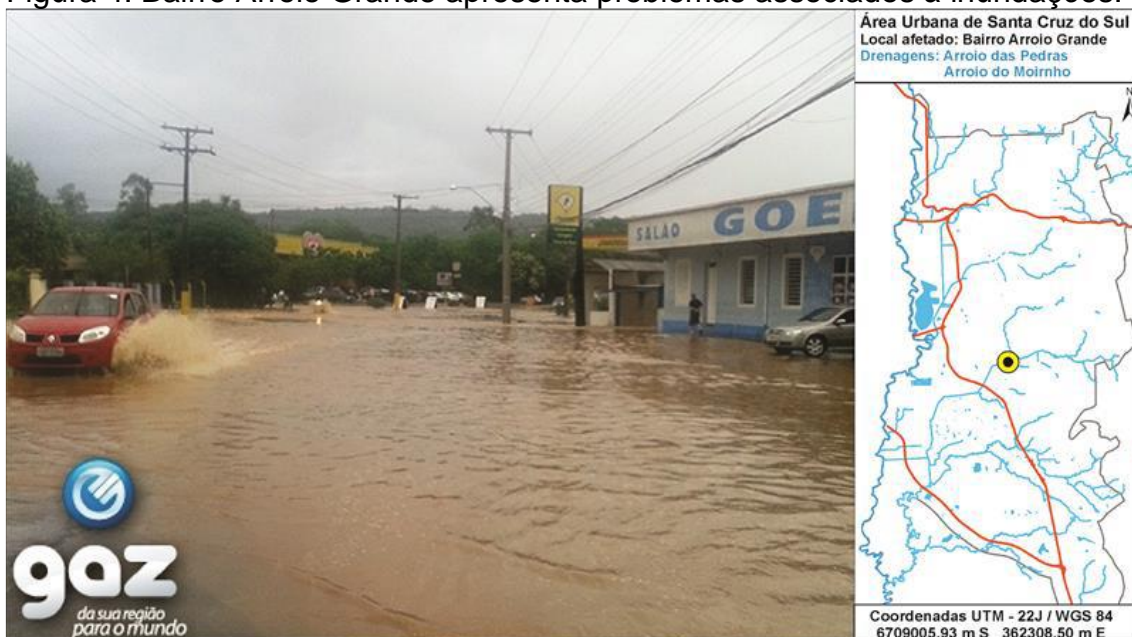
Estendendo-se da porção leste para noroeste o arroio das Pedras e seus tributários afetam os bairros Arroio Grande (Figura 4), Santo Antônio, Ana Nery, Faxinal, Santa Vitória e Dona Carlota, sendo neste último a localidade conhecida como Beckencamp, atingida seguidamente.

Figura 4. Bairro Arroio Grande apresenta problemas associados à inundações.

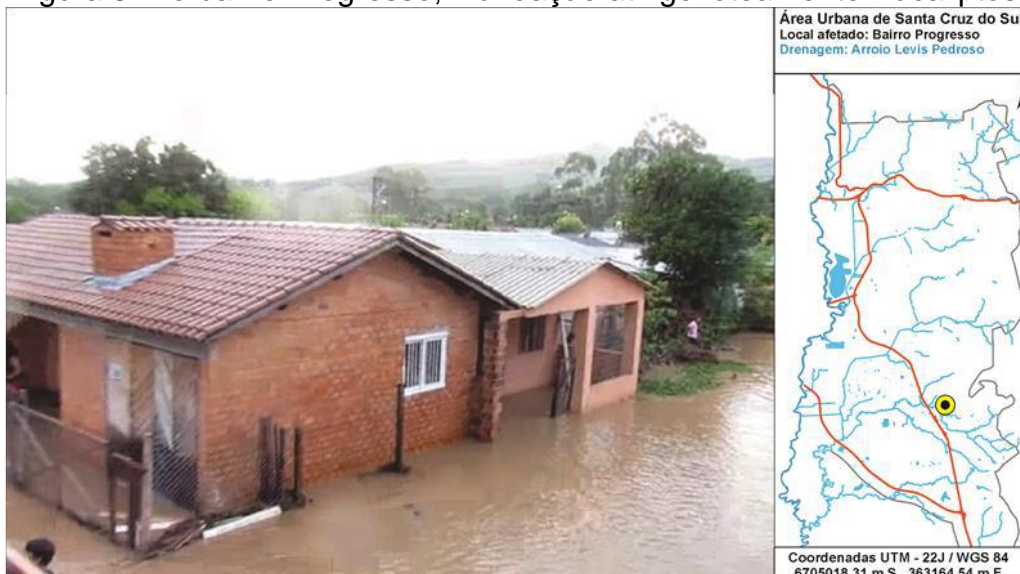
Mais ao sul o arroio Levis Pedroso e afluentes estão associados a inundações nos bairros Esmeralda, Rauber e Progresso, sendo que neste o loteamento Eucaliptos, configura uma área seguidamente atingida (Figura 5).

Figura 5. No bairro Progresso, inundaç o atinge loteamento Eucaliptos.
