**DESEMPENHO AO RUÍDO DE IMPACTO DE LAJE PRÉ-
FABRICADA NERVURADA DE VIGOTAS PROTENDIDAS E
TAVELAS CERÂMICAS COM REVESTIMENTO DE PISOS
VINÍLICOS**

Dissertação apresentada ao Curso de Mestrado do Programa de Pós-Graduação em Engenharia Civil, Área de Concentração em Construção Civil e Preservação Ambiental, da Universidade Federal de Santa Maria (UFSM, RS), como requisito parcial para obtenção do título de **Mestre em Engenharia Civil**.

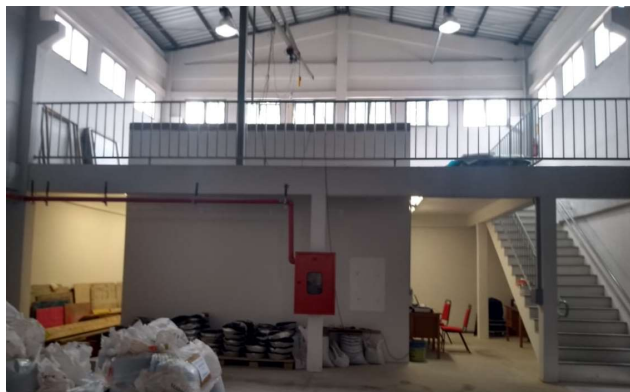
Figura 14 - Câmara de testes do laboratório de acústica da UFSM

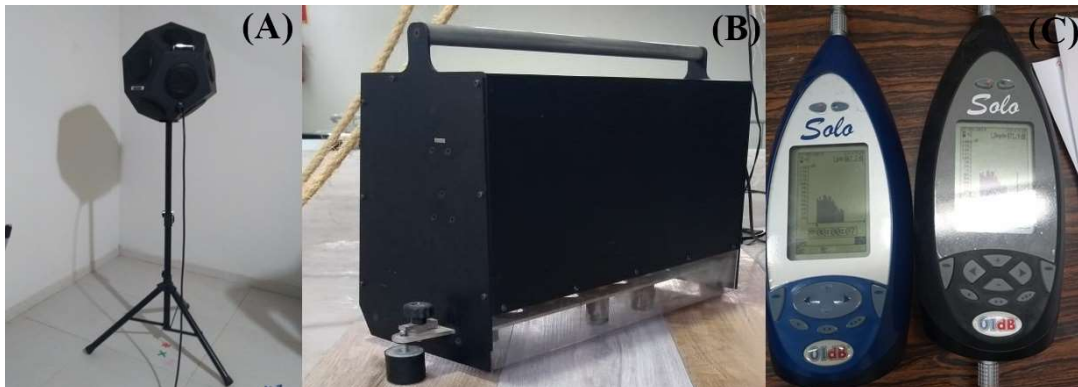
Figura 15 – Equipamentos utilizados – A) Fonte omnidirecional, B) máquina de impacto e C) medidores de nível sonoro

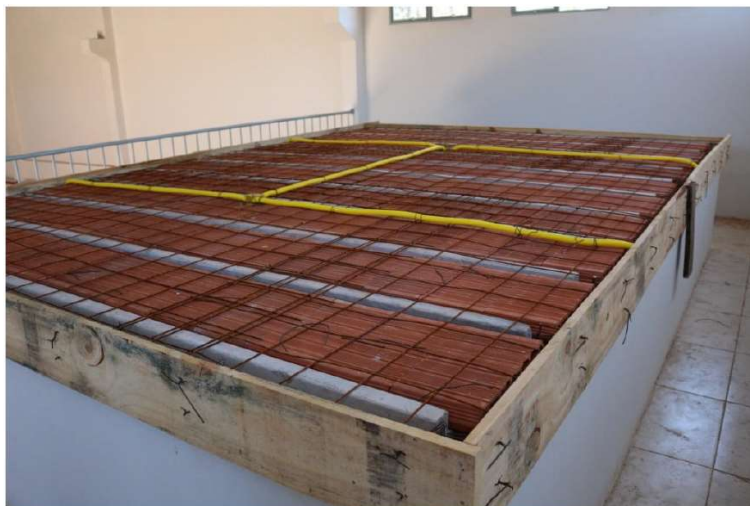
Figura 18 - Montagem da laje

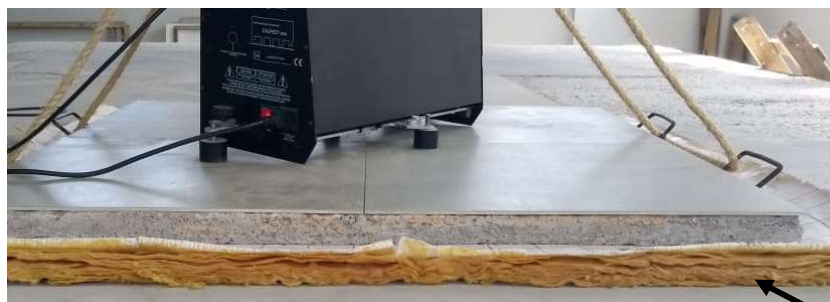
Figura 32 - Painel de lã de vidro sob o contrapiso

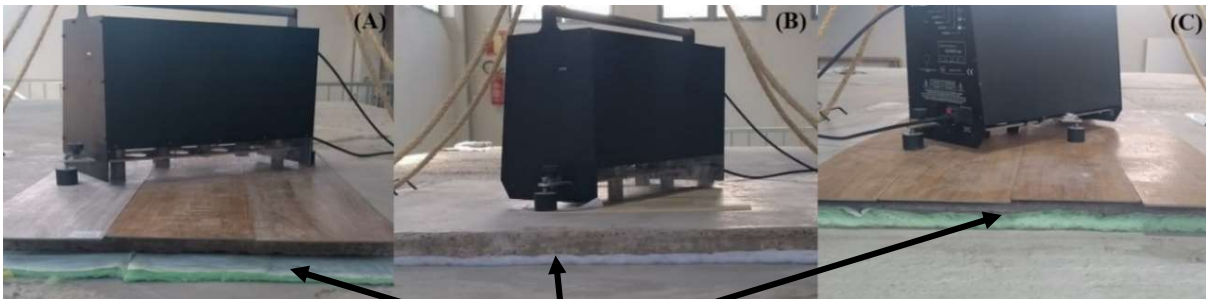
Figura 33 - Lã de poliéster, amostra A de 5 mm, B de 8 mm e C de 10 mm

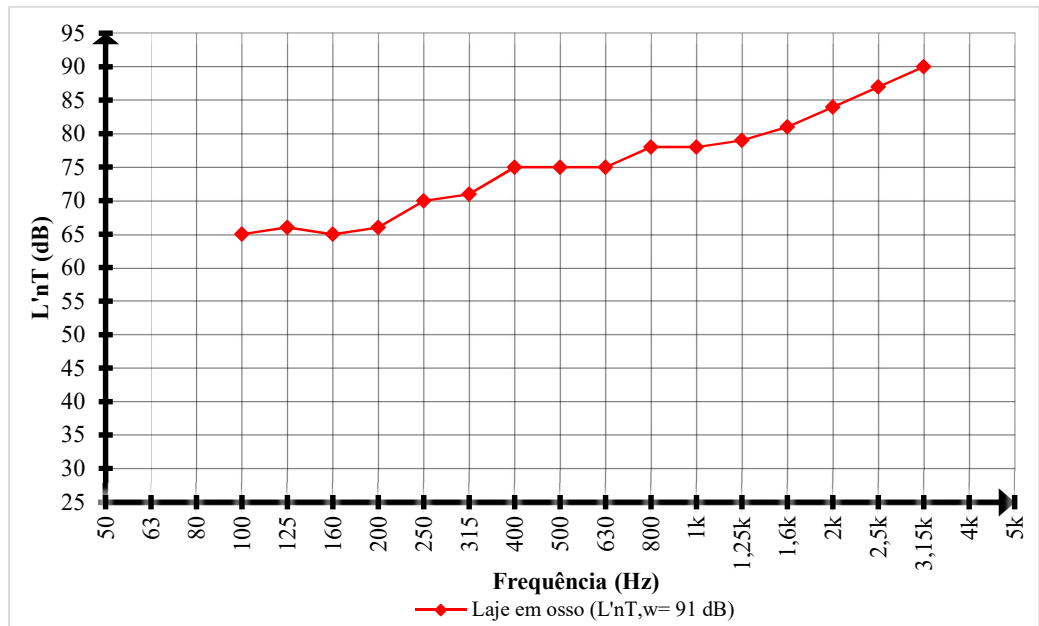
Figura 40 - Desempenho da laje em osso

<i>f</i> (Hz)	100	125	160	200	250	315	400	500	630	800	1 k	1,25 k	1,6 k	2 k	2,5 k	3,15 k
L'nT (dB)	65	66	65	66	70	71	75	75	75	78	78	79	81	84	87	90

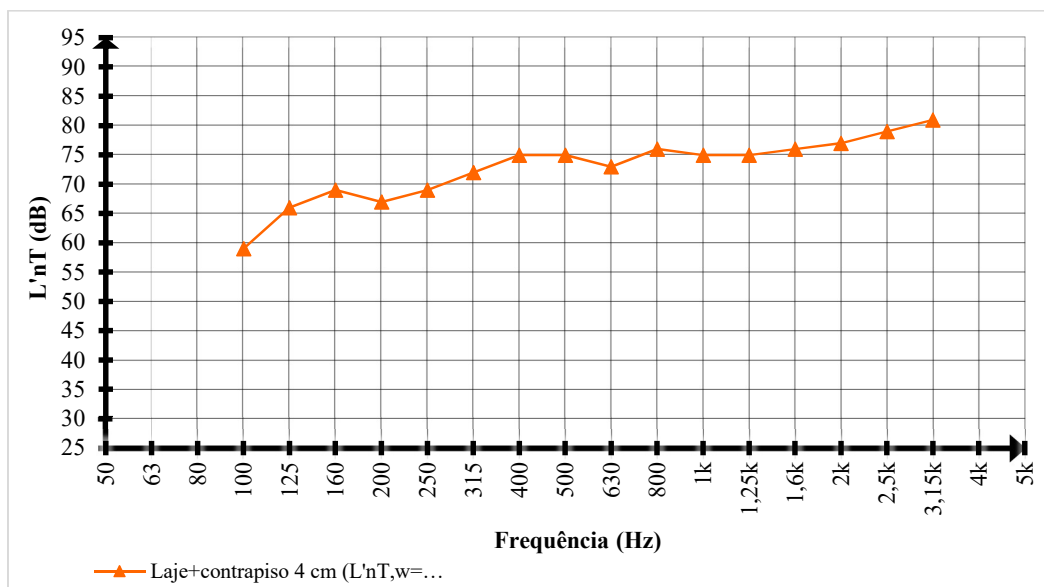
Figura 41 - Desempenho laje + contrapiso de 4 cm

<i>f</i> (Hz)	100	125	160	200	250	315	400	500	630	800	1 k	1,25 k	1,6 k	2 k	2,5 k	3,15 k
L'nT (dB)	59	66	69	67	69	72	75	75	73	76	75	75	76	77	79	81

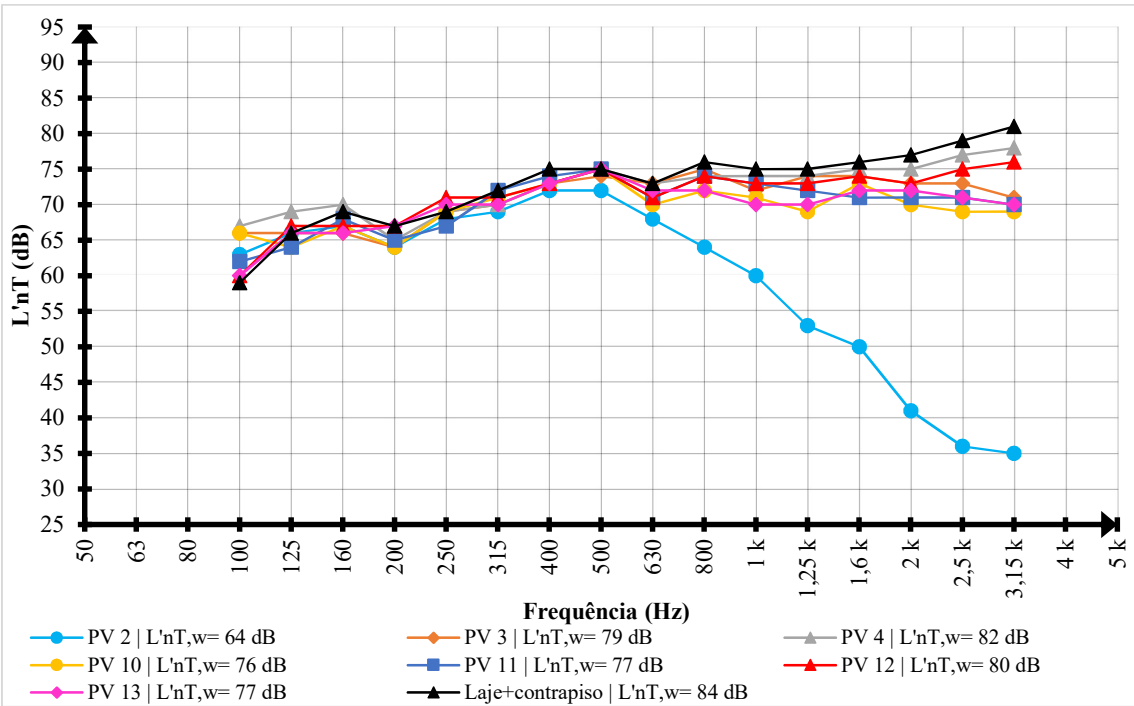
Figura 44 - Desempenho acústico das mantas vinílicas

f (Hz)	100	125	160	200	250	315	400	500	630	800	1 k	1,25 k	1,6 k	2 k	2,5 k	3,15 k	L'nT,w (dB)
REF L'nT (dB)	59	66	69	67	69	72	75	75	73	76	75	75	76	77	79	81	84
PV 2 L'nT (dB)	63	66	67	64	68	69	72	72	68	64	60	53	50	41	36	35	64
PV 3 L'nT (dB)	66	66	66	64	69	70	73	74	73	75	72	74	74	73	73	71	79
PV 4 L'nT (dB)	67	69	70	65	69	70	73	75	73	74	74	74	75	75	77	78	82
PV 10 L'nT (dB)	66	64	67	64	69	71	73	75	70	72	71	69	73	70	69	69	76
PV 11 L'nT (dB)	62	64	68	65	67	72	74	75	71	74	73	72	71	71	71	70	77
PV 12 L'nT (dB)	60	67	67	67	71	71	73	75	71	74	73	73	74	73	75	76	80
PV 13 L'nT (dB)	60	66	66	67	70	70	73	75	72	72	70	70	72	72	71	70	77

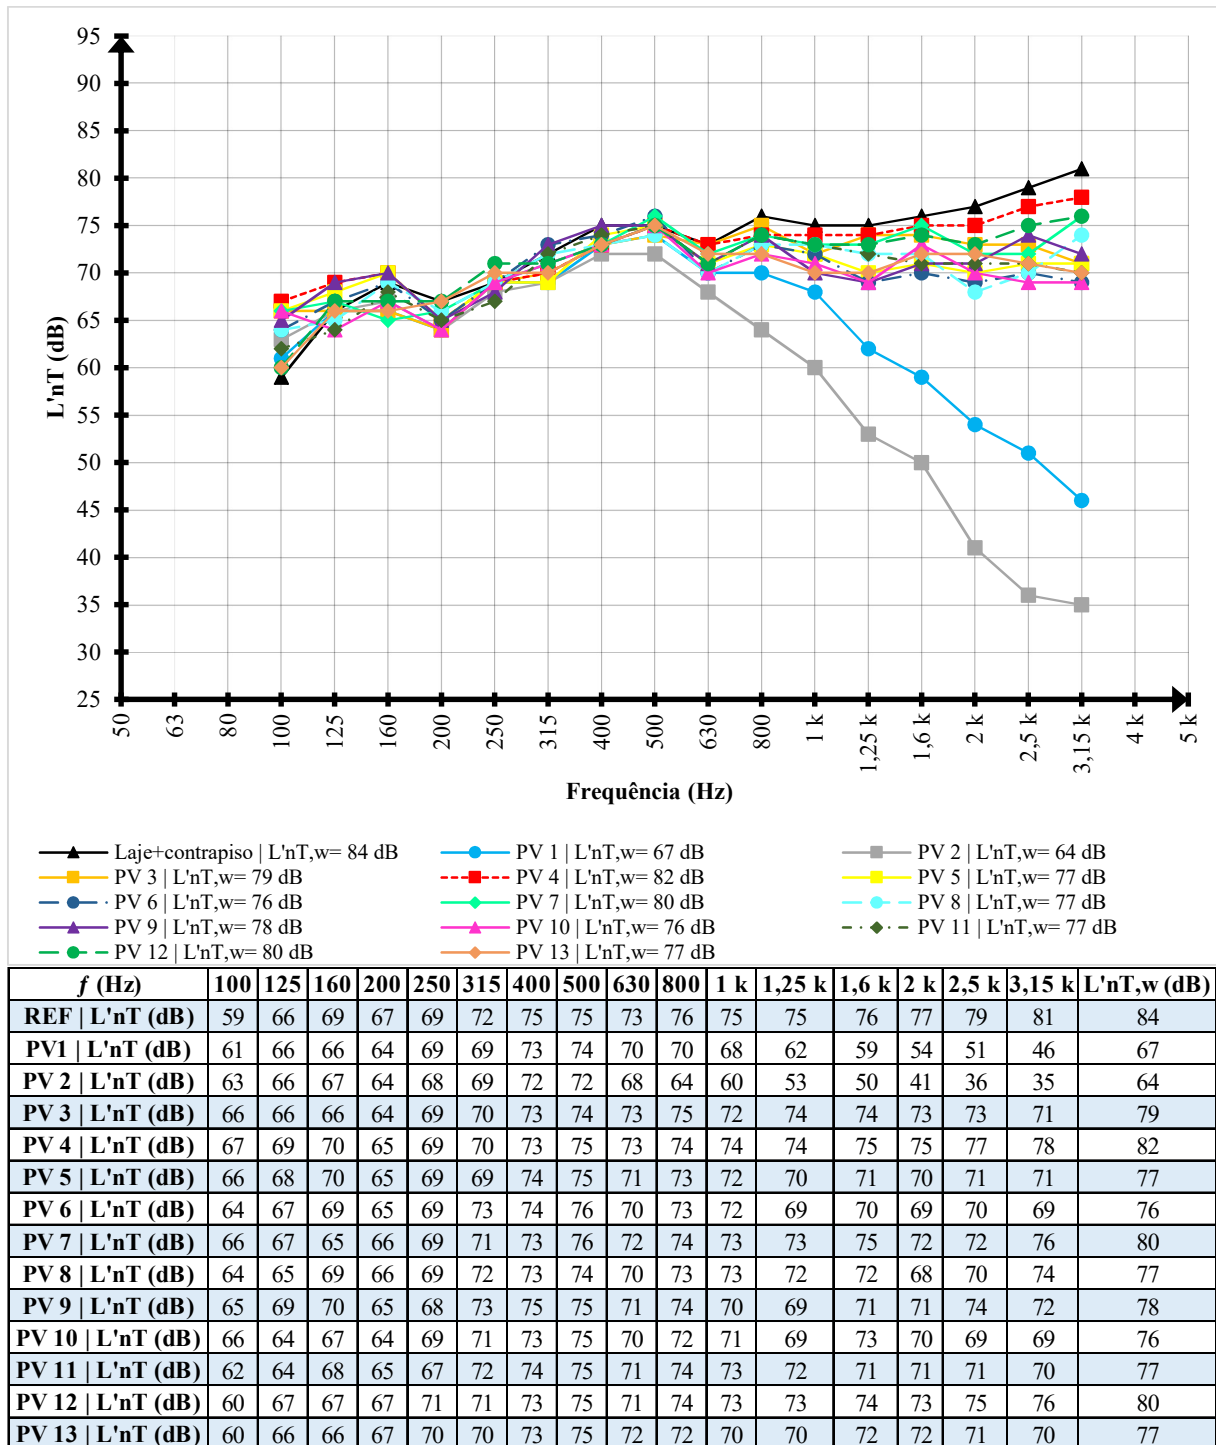
Figura 45 - Comparação de pisos

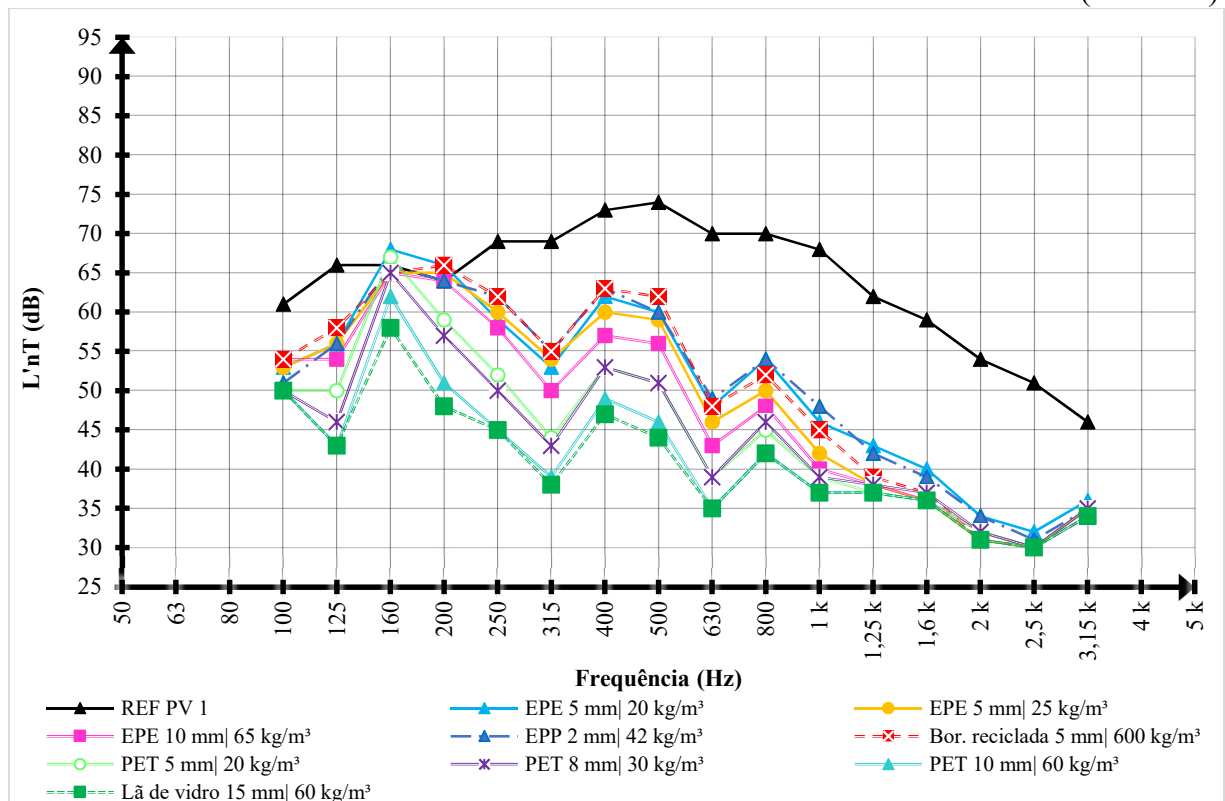
Figura 52 - Comparação dos desempenhos dos materiais resilientes com o PV 1

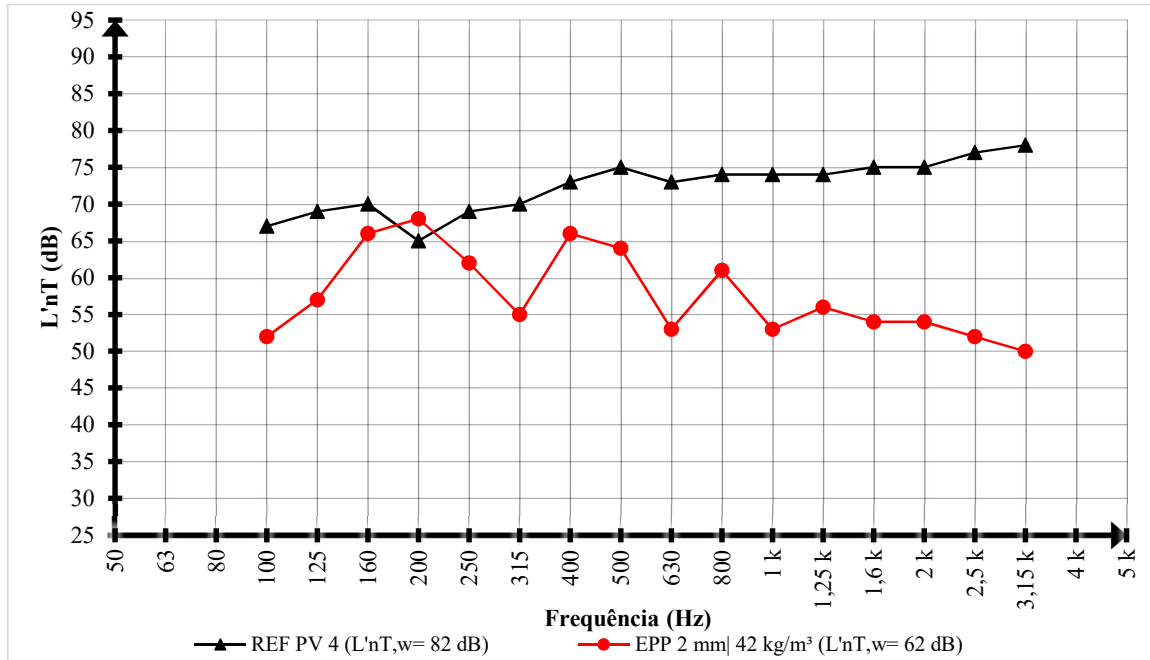
Figura 62 - Desempenho da manta de polipropileno expandido (EPP) com o PV 4

f (Hz)	100	125	160	200	250	315	400	500	630	800	1 k	1,25 k	1,6 k	2 k	2,5 k	3,15 k	
REF PV 4 L'nT (dB)	67	69	70	65	69	70	73	75	73	74	74	74	74	75	75	77	78
EPP (2 mm 42 kg/m³) L'nT (dB)	52	57	66	68	62	55	66	64	53	61	53	56	54	54	54	52	50

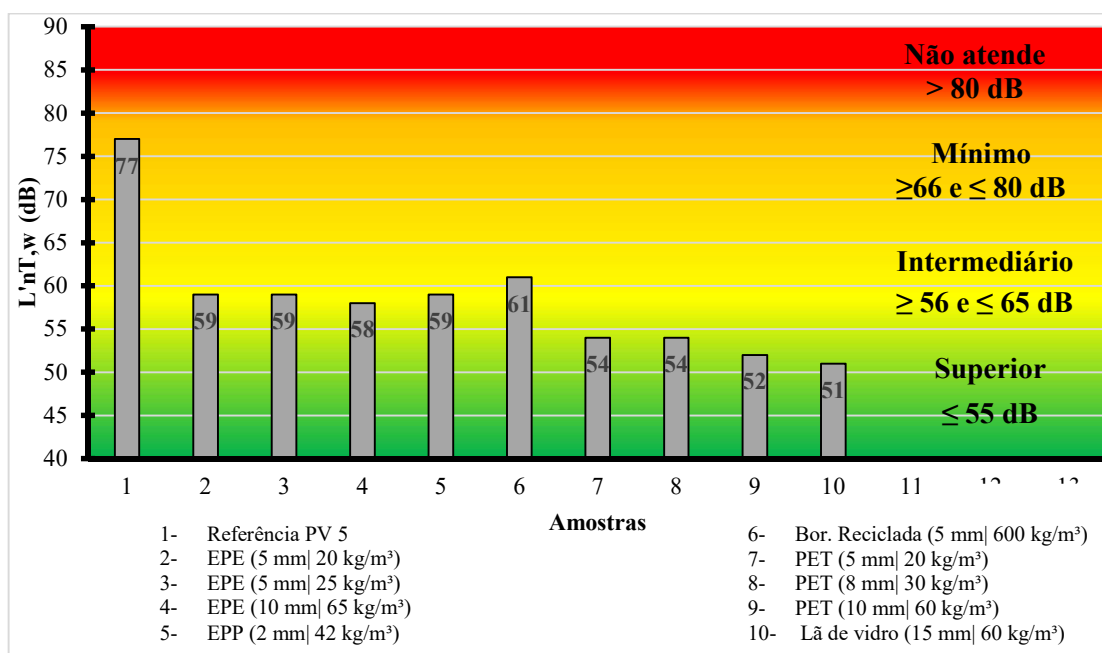
Figura 74 - Comparação dos resultados das amostras dos materiais resilientes com o critério para sistema de pisos separando unidades autônomas para o PV 5

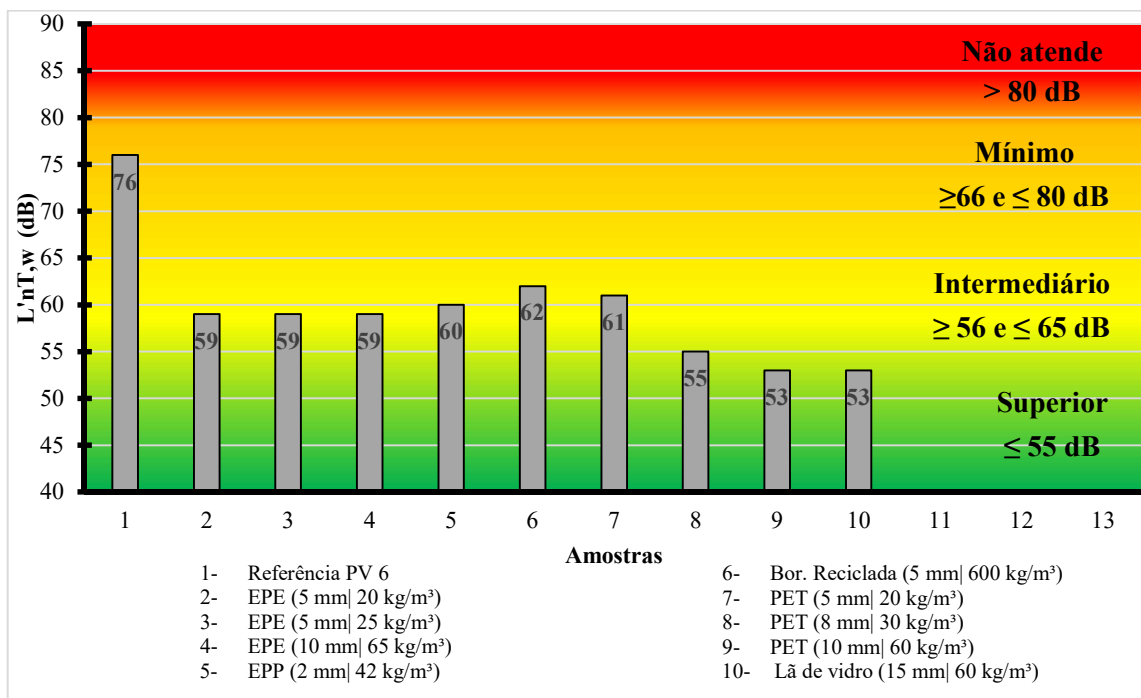
Figura 81 - Comparação dos resultados das amostras dos materiais resilientes com o critério para sistema de pisos separando unidades autônomas para o PV 6
