UNIVERSIDADE FEDERAL DE SANTA MARIA
CAMPUS CACHOEIRA DO SUL
CURSO DE GRADUAÇÃO EM ENGENHARIA MECÂNICA

**APLICAÇÃO DE FERRAMENTAS DE GESTÃO DA QUALIDADE EM
NÃO CONFORMIDADES DELIMITADAS PARA UM COMPONENTE
DE MAQUINÁRIO AGRÍCOLA PRODUZIDO EM UMA INDÚSTRIA
METALMECÂNICA**

Trabalho de conclusão de curso, apresentado ao Curso de Engenharia Mecânica, da Universidade Federal de Santa Maria (UFSM, RS) – Campus Cachoeira do Sul, como requisito parcial para obtenção do título de **Engenheiro Mecânico**.

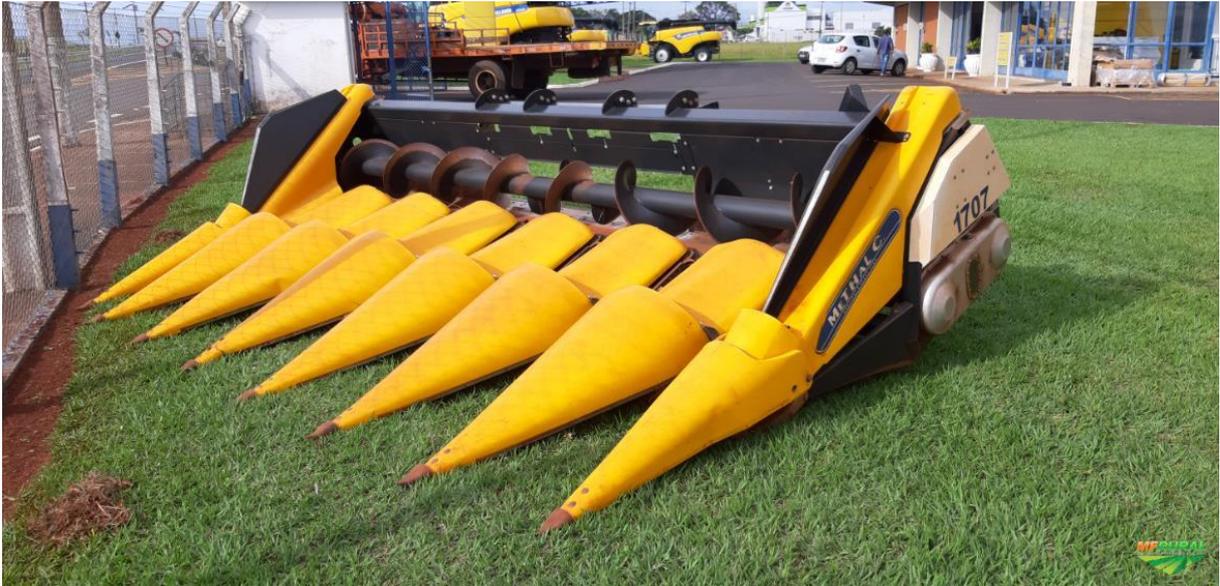
Figura 8 – Conjunto Plataforma de Milho

Para poder analisar criticamente as causas potenciais do problema estudado, primeiramente foi selecionado o produto acabado o qual delimita-se a análise das não conformidades. O produto escolhido, devido ao sigilo de informações e da propriedade intelectual da empresa será referenciado como M2022, além disso, sua descrição, informalmente conhecida por conjunto helicoidal, será referenciada como “Conjunto Plataforma Milho”. A Figura 8 abaixo exhibe um modelo similar *Conjunto Plataforma Milho*.

A escolha do item M2022 está na grande importância do maquinário para a realização da colheita de grãos de milho. Visto o aumento na demanda pela produção do grão nos períodos posteriores ao último trimestre de 2022, é de notória relevância que o setor industrial, responsável pela fabricação dos maquinários agrícolas, esteja preparado para suprir seus clientes de forma eficiente, além de realizar a entrega do produto sem a geração de não conformidades.

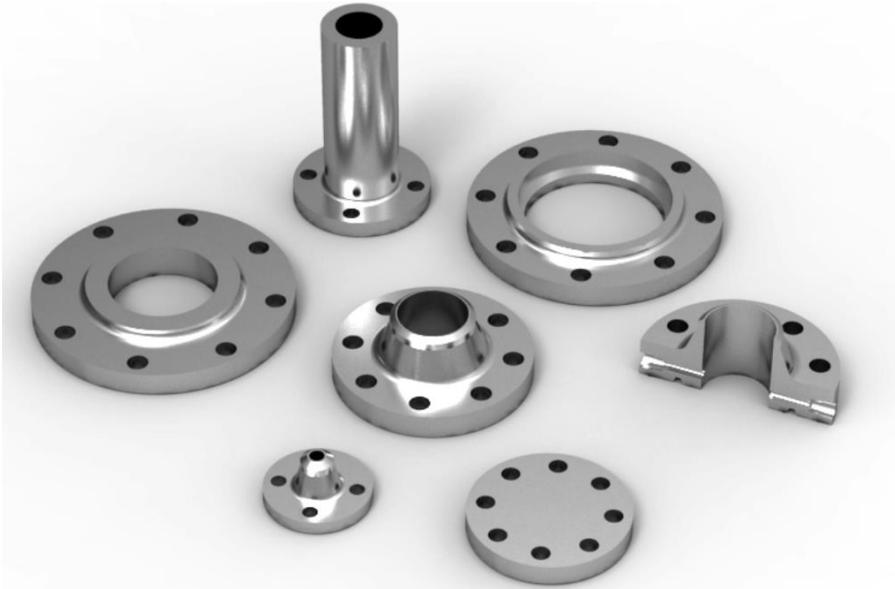
Figura 9 – Flange de aço inox.

Segundo Fidalgo (2014) um flange pode ser conceituado como uma ferramenta, ou um produto semiacabado que possui o intuito de vedar, ou se ajustar a um tubo e suas conexões. Abaixo é possível observar uma figura exemplo de flange de aço inox.

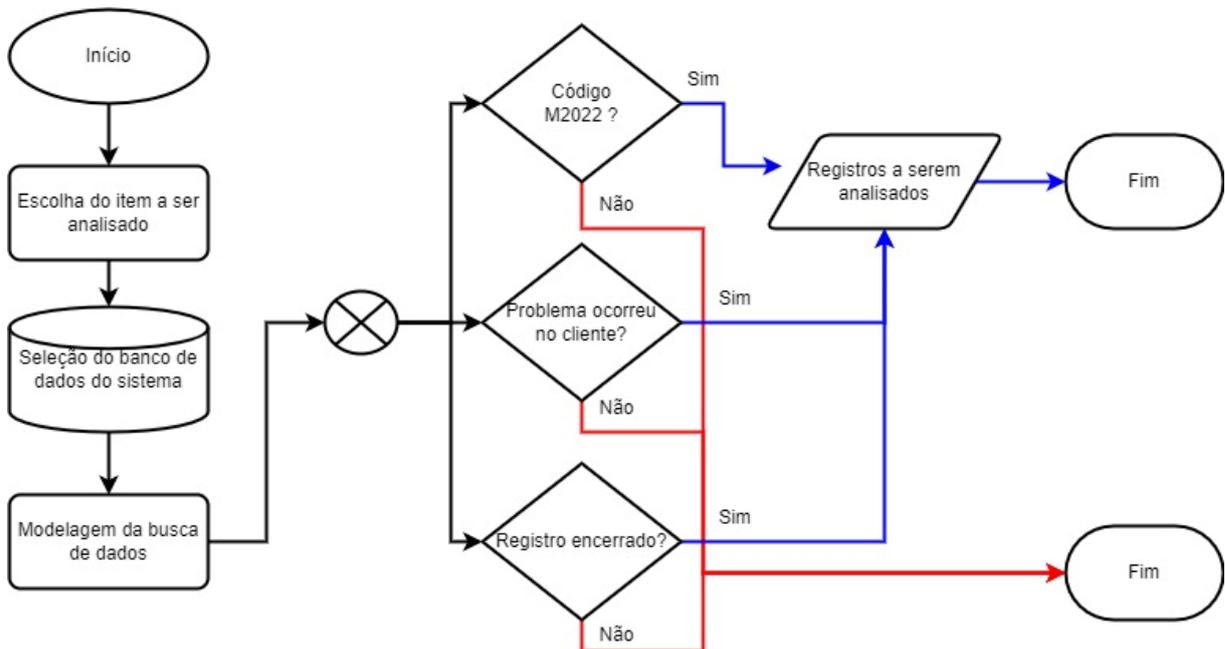
Figura 11 – Fluxograma de definição do problema e tratamento de dados.

Com isso, dos aproximados 20 mil registros de não conformidades existentes no sistema no período de 01/01/2018 a 31/08/2022, foram elegíveis inicialmente 53. A etapa descrita como definição do problema e tratamento de dados, explicada anteriormente, pode ser resumida através do seguinte fluxograma exposto na Figura 11 a seguir.

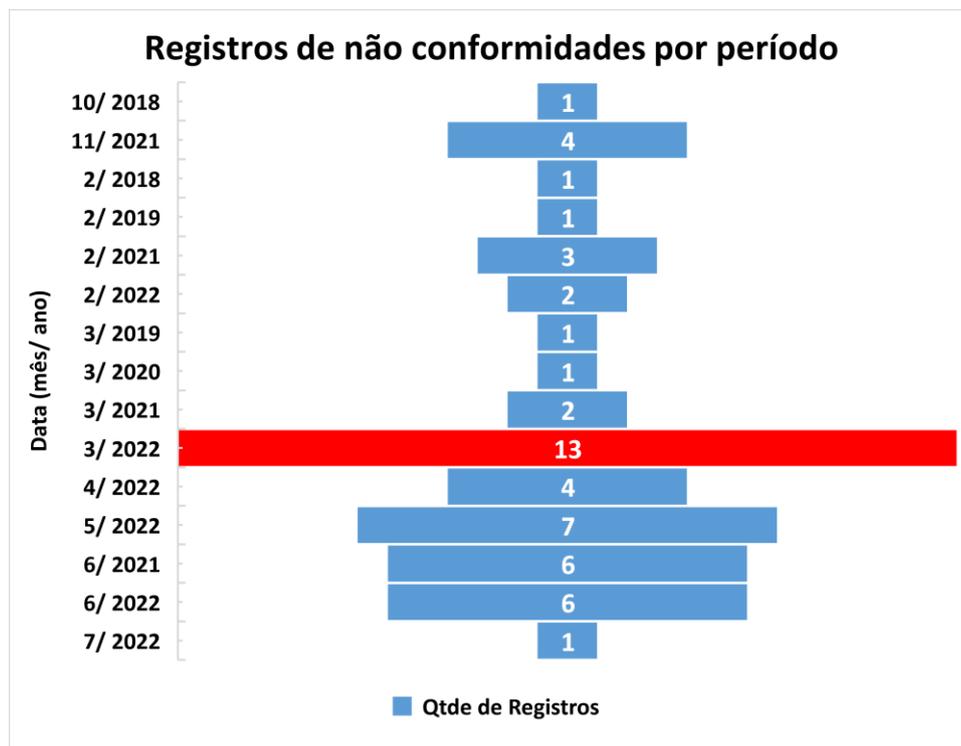
Figura 12 – Registros de não conformidades por período.

A partir da Figura 12 foi possível observar que a maior ocorrência de registros de não conformidades para o item M2022 foram em meados de março de 2022. Observa-se também a alta frequência de não conformidades no segundo trimestre de 2022. Definiu-se então que o

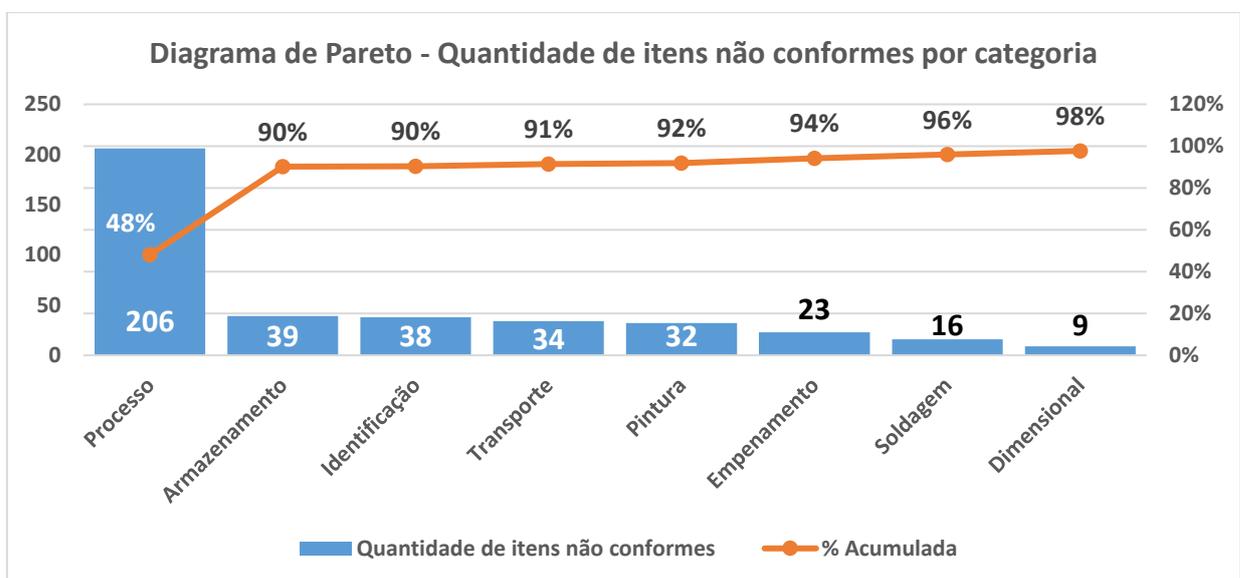
Figura 13 – Diagrama de Pareto - Quantidade de itens não conformes por categoria.

A partir da Figura 13 foi possível constatar, através do Diagrama de Pareto, que dos registros de não conformidades expostos na Tabela 6, considerando a coluna de quantidade de peças não conformes e a coluna de tipo, ou categoria, 206 peças, ou 48% do total de problemas registrados, foram do tipo processo. Importante ressaltar que os tipos de não conformidades elencados na Tabela 5 são padronizados pelo sistema SoftExpert.

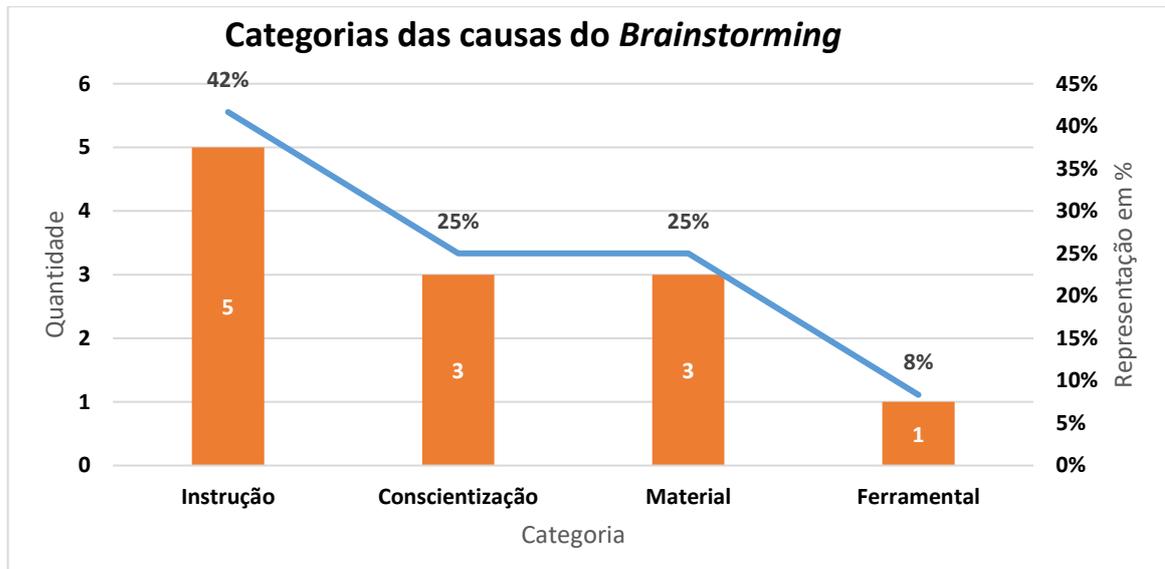
Figura 14 – Análise das Categorias das causas levantadas no *Brainstorming*.

A partir do exposto na Tabela 7, foi possível verificar que a categoria com maior frequência foi a de Instrução, totalizando 42% dos apontamentos. Já os apontamentos relacionados à conscientização e material representaram individualmente 25% dos apontamentos relatados, conforme exposto no Figura 14 a seguir.

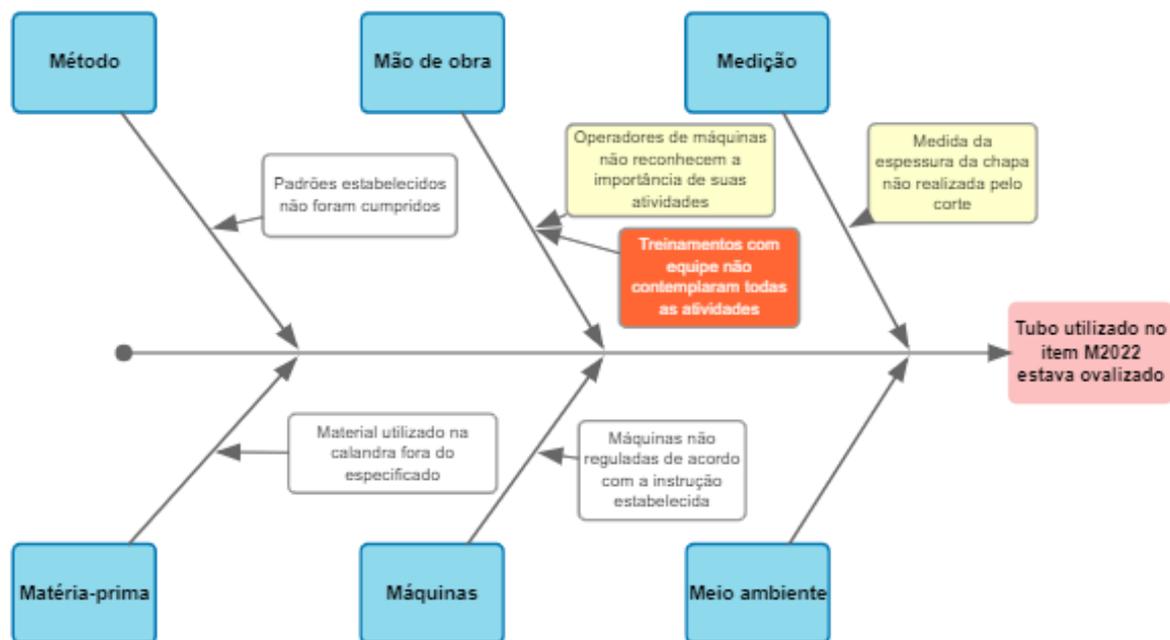
Figura 15 – Diagrama de Ishikawa preenchido.

Durante o processo de montagem do Diagrama de Ishikawa, foram analisados todos os apontamentos levantados no *Brainstorming* pelos supervisores de estamparia, soldagem e usinagem, assim como as constatações realizadas nas operações de usinagem, corte laser, estamparia e soldagem. Com isso, o Diagrama de Ishikawa preenchido pode ser observado na Figura 15 a seguir.

Com as principais causas levantadas no Diagrama de Ishikawa, na Figura 15, foi possível estabelecer 3 principais causadoras da não conformidade envolvendo o tubo ovalizado, no item M2022:
