**MODELAGEM E CONTROLE DE PROCESSOS EROSIVOS EM  
MARGENS DE RESERVATÓRIOS DE USINAS HIDRELÉTRICAS**

Tese apresentada ao Curso de Doutorado do Programa de Pós-Graduação em Engenharia Florestal, Área de Concentração em Manejo Florestal, da Universidade Federal de Santa Maria (UFSM, RS), como requisito parcial para a obtenção do título de **Doutor em Engenharia Florestal**.

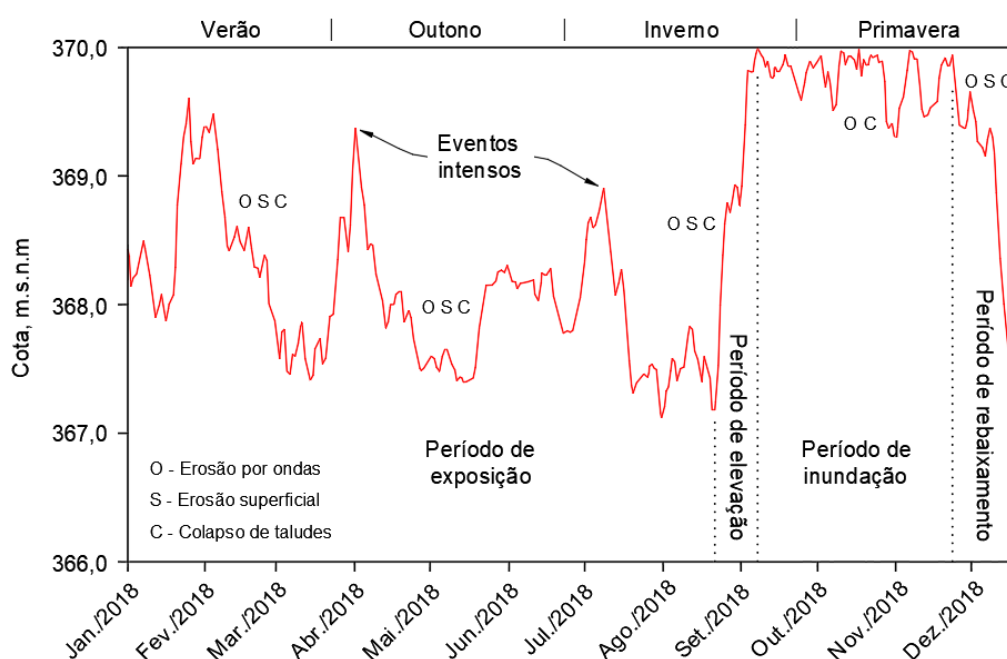
Figura 4 – Períodos hidrológicos do reservatório da Usina Hidrelétrica Itá (UHE Itá) para o ano de 2018. A figura foi elaborada considerando as nomenclaturas apresentadas por Bao et al., 2015b.

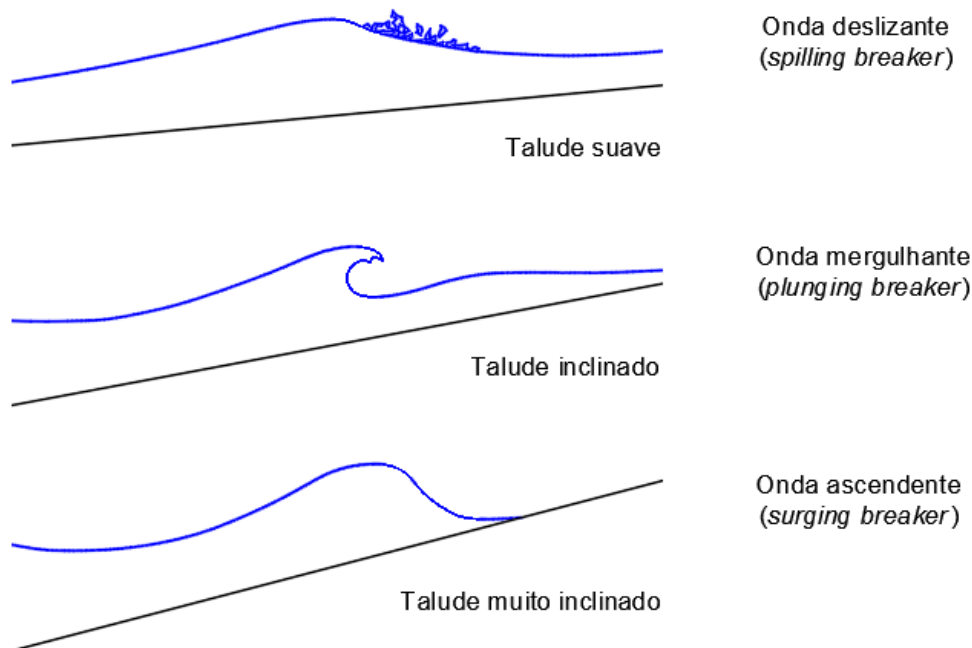
Figura 6 – Diferentes tipos de ondas a depender da inclinação da plataforma de abrasão.

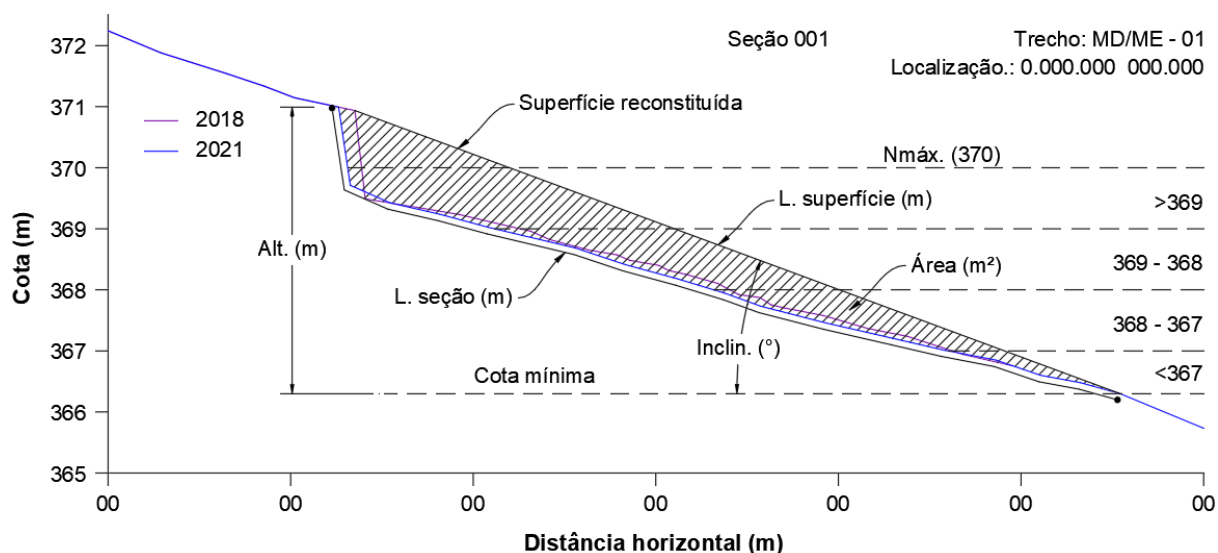
Figura 18 – Exemplo de seção topográfica real com perfil original reconstituído e variáveis obtidas para análise dos processos erosivos acumulados.

Figura 36 – A – Relação entre o comprimento da seção (L.) (m) e a relação altura total da seção (Alt.) (m) e inclinação da superfície reconstituída (Inclin.) (°). B - Relação entre o comprimento da seção (L.) (m) e a relação da área total erodida da seção (Área) (m<sup>2</sup>) e inclinação da superfície reconstituída (Inclin.) (°). O comprimento da seção (L.) é tomado da crista do talude superior até a cota mínima (m) de reconstituição da seção, conforme representado na Figura 18.

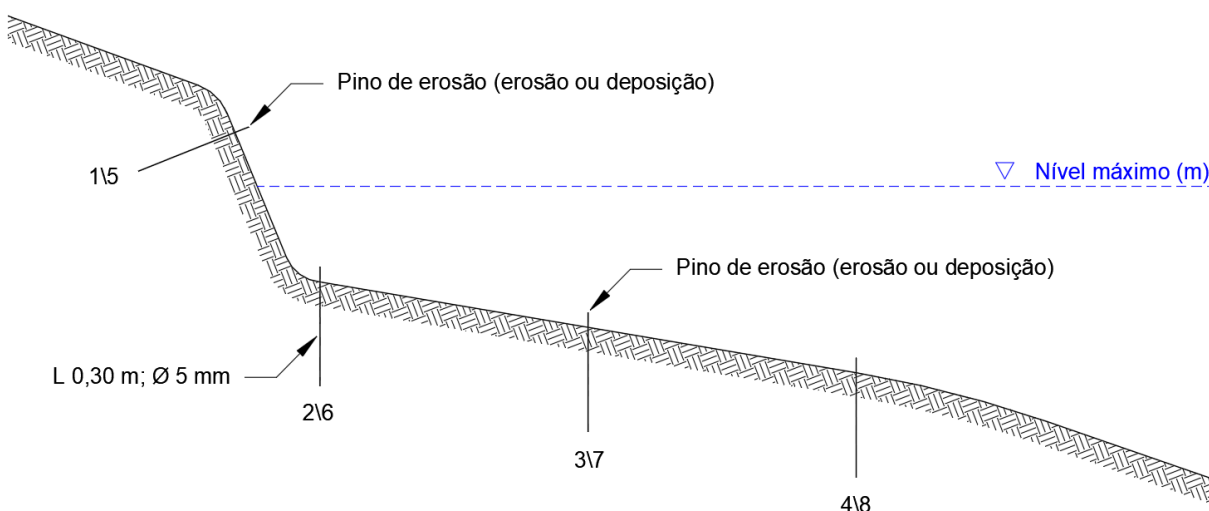
Figura 24 – Desenho esquemático do procedimento de instalação de pinos de erosão.

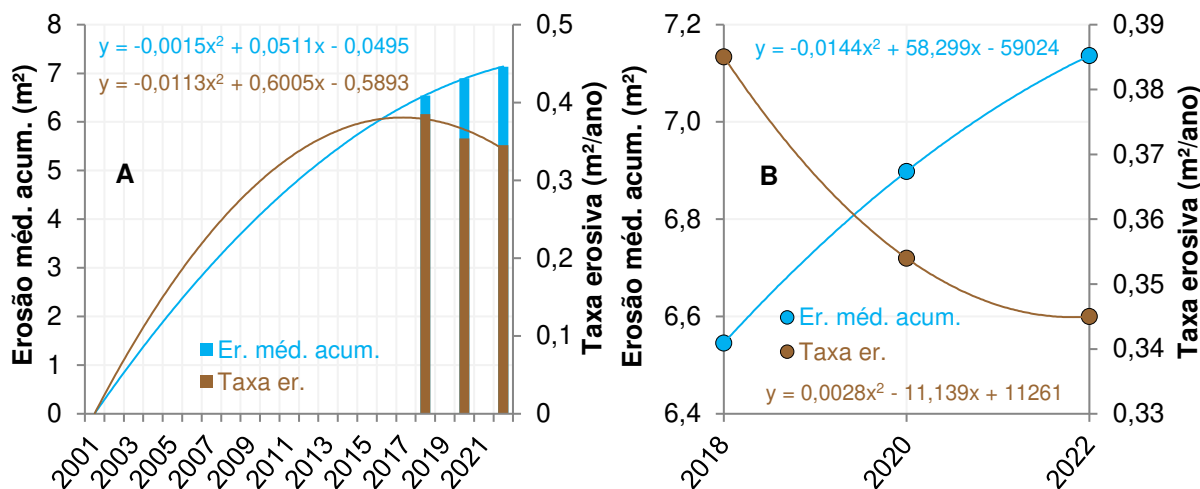
Figura 31 – A – Erosão média acumulada (m<sup>2</sup>) e taxa erosiva média (m<sup>2</sup>/ano) observada desde o início pleno de operação do reservatório (2001) até 2018 (início do monitoramento) e de 2018 até 2021 (final do monitoramento). B - Erosão média acumulada (m<sup>2</sup>) e taxa erosiva média (m<sup>2</sup>/ano) observada entre janeiro de 2018 (início do monitoramento) e agosto de 2021 (final do monitoramento).

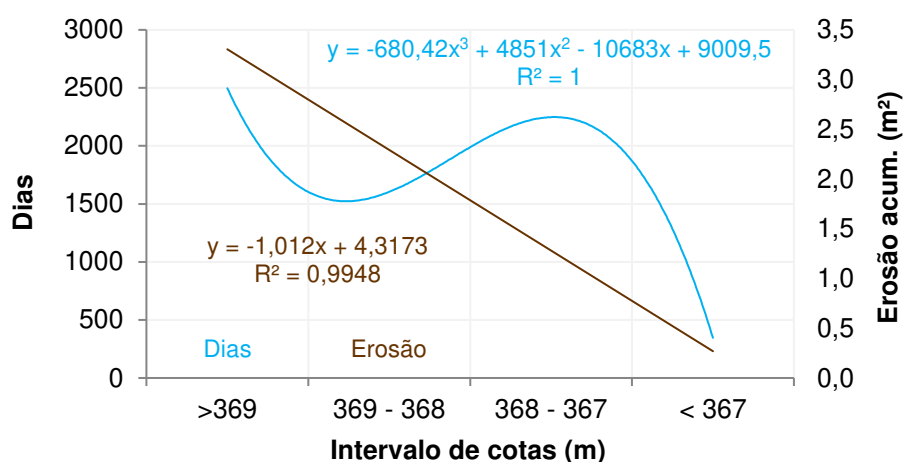
Figura 33 – Número de dias em que o nível da água do reservatório da UHE Itá permaneceu nos diferentes intervalos de cota (m) e a erosão acumulada média (m<sup>2</sup>) nas respectivas cotas para o período de 2001 a agosto de 2021.

Os dados obtidos corroboram os dados e as discussões apresentadas para a Figura 33, ou seja, as maiores mobilizações de solo no talude inferior ocorrem acima da cota 367 m para o reservatório da UHE Itá. Entre janeiro de 2018 e agosto de 2021, o nível do reservatório permaneceu 89,9% do tempo (1196 dias) acima desta cota, tempo este muito similar ao apresentado nas discussões dos dados da Figura

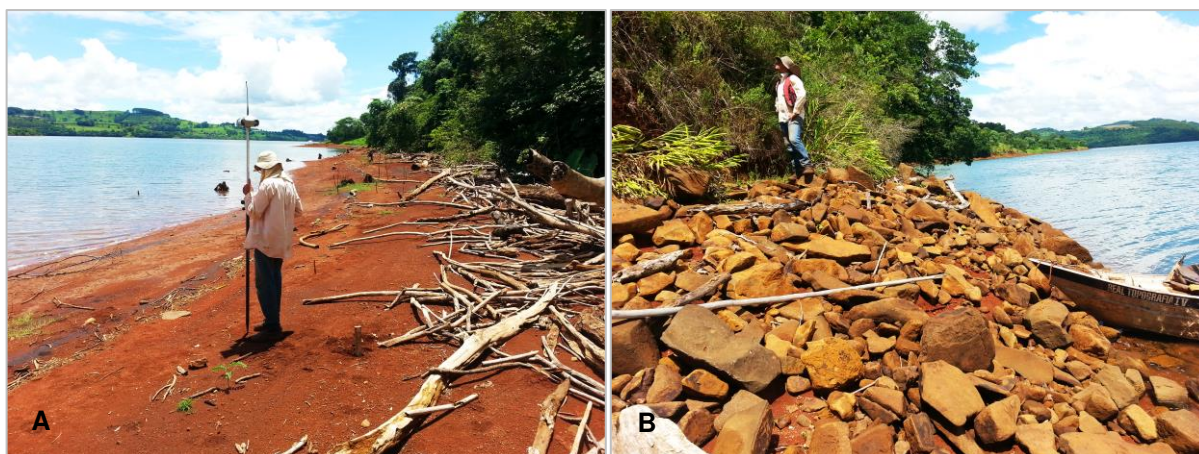
Figura 38 – A – Fisionomia geral de seção de monitoramento com talude inferior suave e ausência de blocos de rocha. B – Fisionomia geral de seção de monitoramento com talude inferior íngreme e densamente recoberto por blocos de rocha.

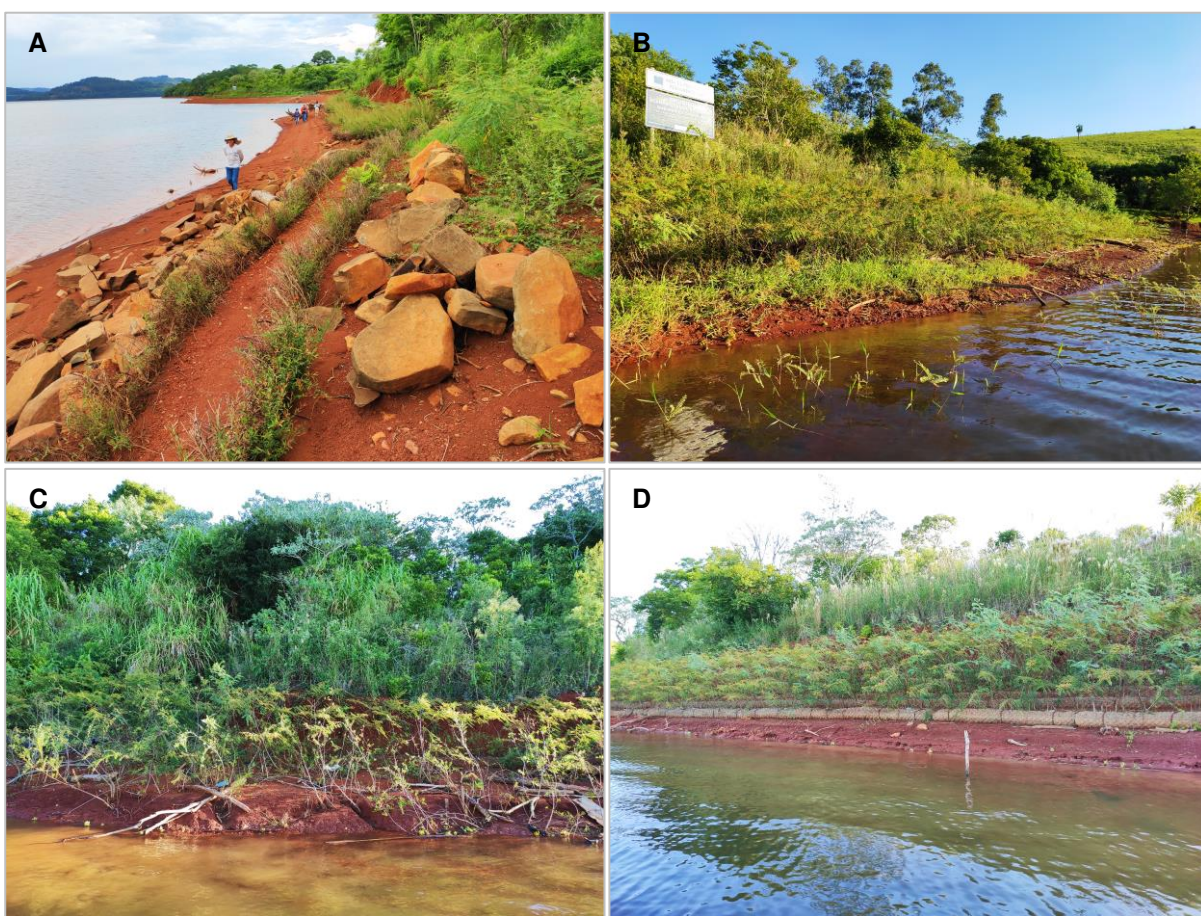
Figura 54 – A – Desenvolvimento vegetativo reduzido ou inexistente em intervenções baseadas em propagação vegetativa. B – Competição entre espécies gramíneas invasoras e espécies autóctones implantadas em linhas de plantio. C – Remoção de mudas e exposição de sistemas radiciais em cotas inferiores da técnica de plantio em quadrícula. D – Exposição da face do biorretentor devido à erosão de solo e aprofundamento do talude inferior pelo embate de ondas e oscilação do nível da água.

A melhoria da integridade física para estes subtrechos pode ser alcançada por meio do controle das espécies invasoras, as quais estão a sufocar parte das mudas plantadas e prejudicando o seu pleno estabelecimento. Caso seja necessário, parte das mudas perdidas podem ser repostas por meio de plantio de manutenção. Tão importante quanto a implantação das técnicas são as medidas de manutenção após execução da obra para o alcance pleno dos objetivos do projeto. Brancalion et al. (2015) comentam que um dos maiores motivos para o insucesso de projetos de recuperação de áreas degradadas é a negligência de medidas de manutenção para correção de falhas executivas ou de desvios da trajetória de restauração em relação aos objetivos almejados. Muitas vezes o projeto de restauração está adequadamente delineado, no entanto, a ausência de manutenção impede que os objetivos técnicos propostos sejam alcançados sequer minimamente.

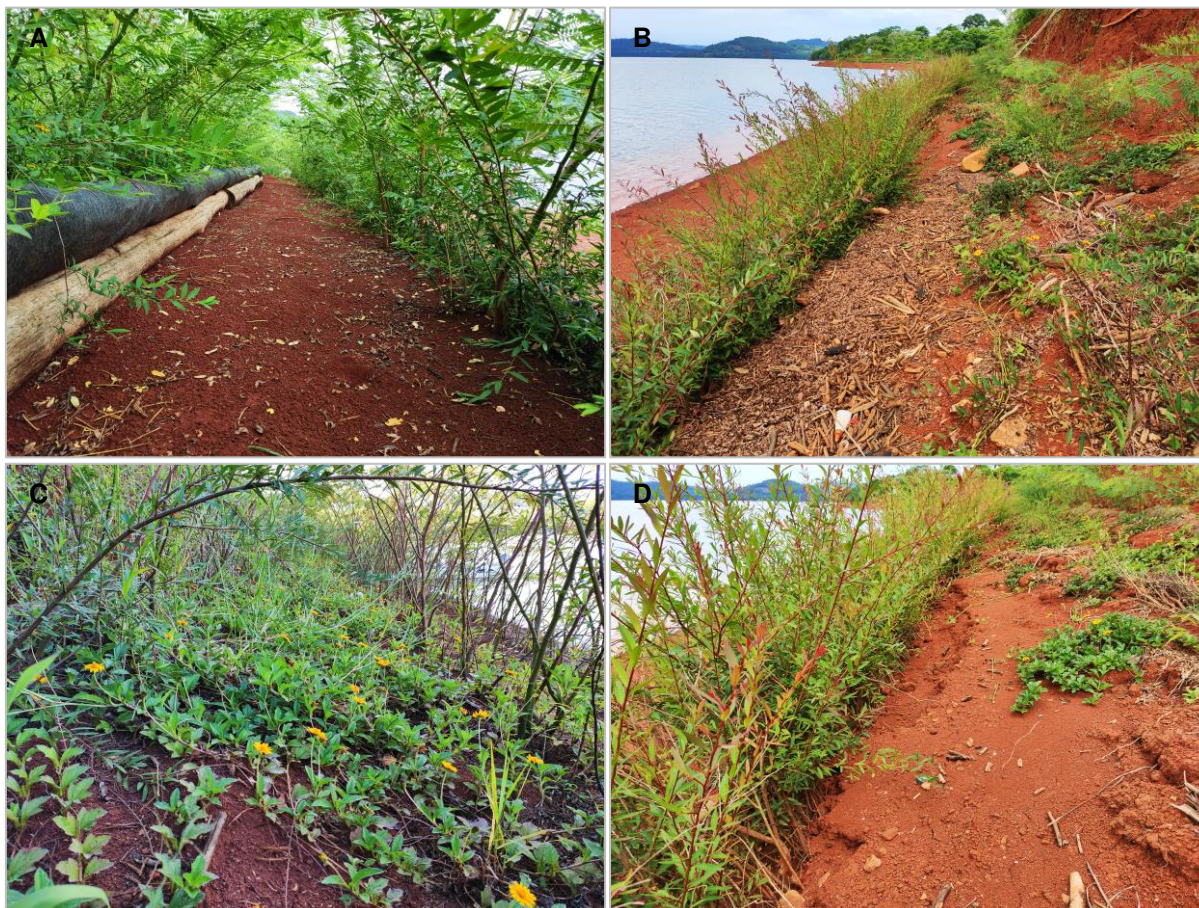
Figura 56 – A – Manutenção de perfil de compensação entre linhas longitudinais sucessivas de intervenção. B – Deposição de restos orgânicos na margem após ciclo de elevação e depleção do nível de operação do reservatório. C – Estabilidade da superfície do solo para desenvolvimento e recobrimento superficial por espécies herbáceas autóctones previstas em projeto. D – Deposição de sedimentos oriundos do talude superior no tardo de linha de plantio adensado de mudas.

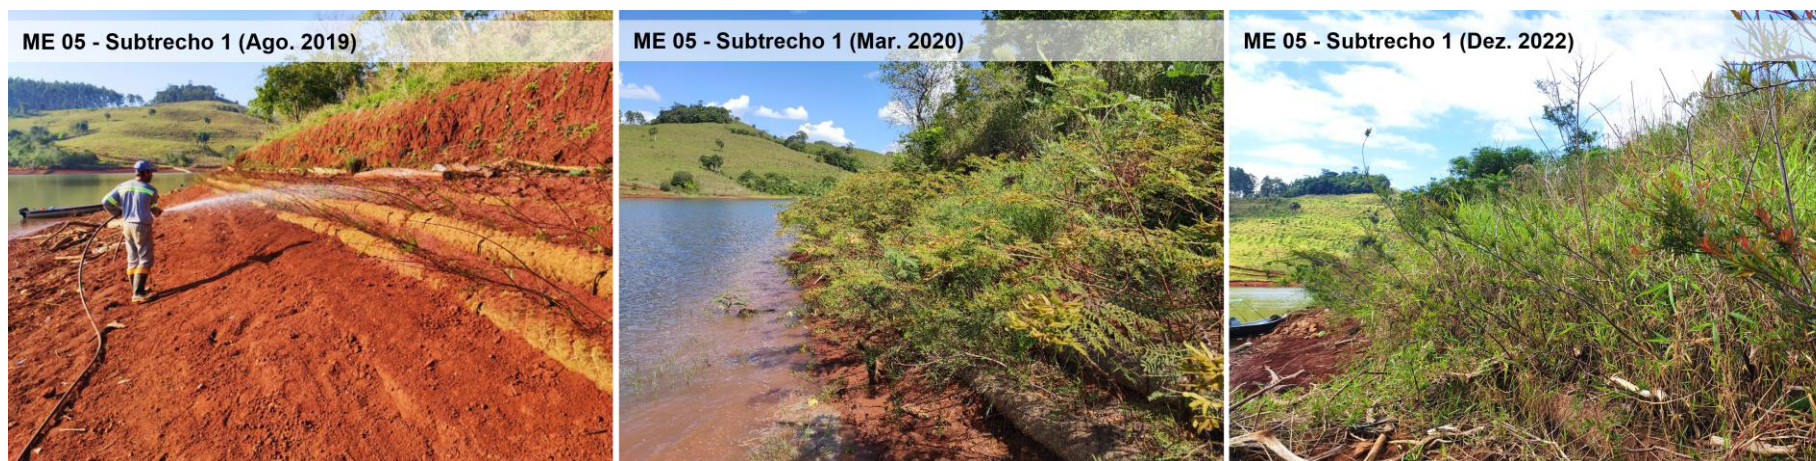
Figura 62 – Evolução das técnicas implantadas no trecho ME 05 (subtrecho 1) do reservatório da UHE Itá.
