**MANIFESTAÇÕES PATOLÓGICAS EM ESTRUTURAS DE  
CONCRETO ARMADO: ESTUDO DE CASO EM SANTA MARIA-RS**

Trabalho de Conclusão de Curso apresentado ao Curso de Engenharia Civil, da Universidade Federal de Santa Maria (UFSM, RS), como requisito parcial para a obtenção do título de Bacharel em Engenharia Civil.

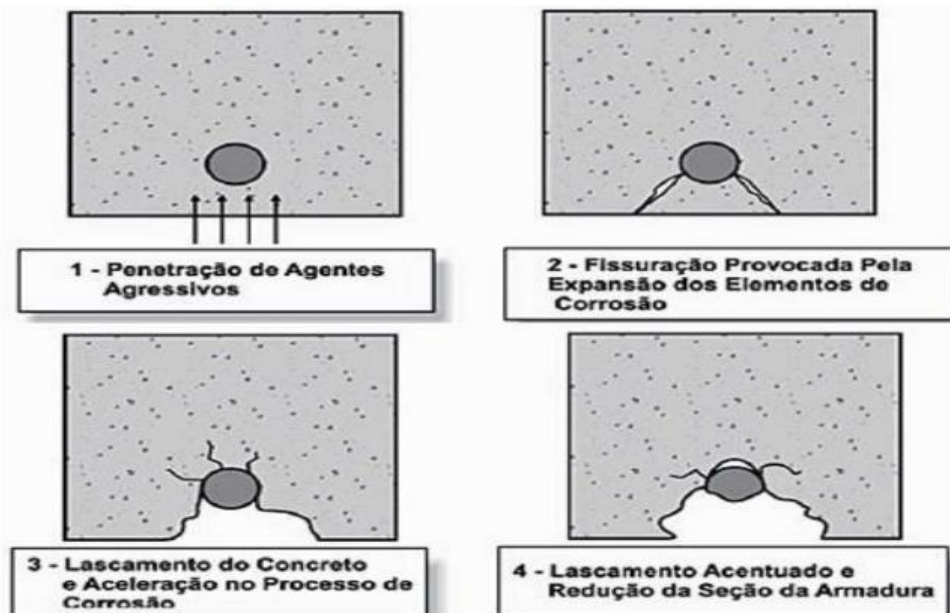
Figura 07: Representação do processo de corrosão na estrutura

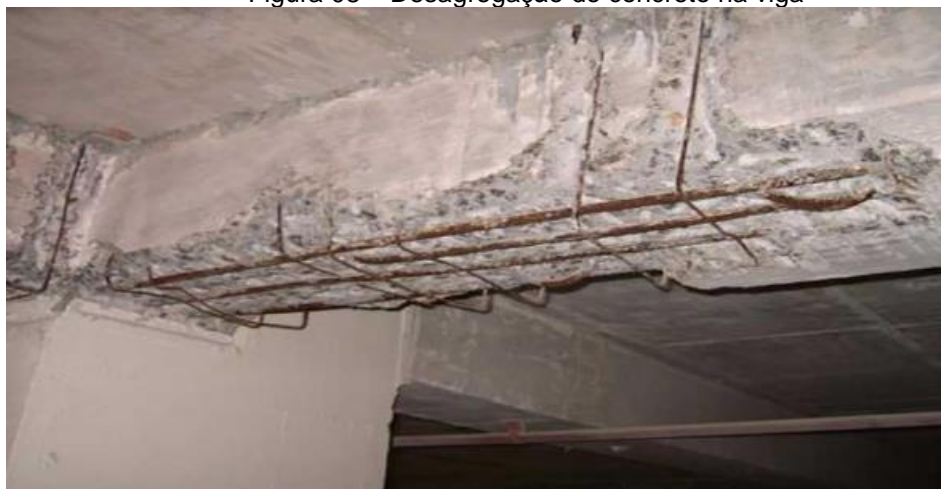
Vários são os fatores que podem ser causadores da desagregação: fissuração, movimentação das formas, corrosão no aço do concreto, ataques biológicos, entre outros.

Figura 08 – Desagregação do concreto na viga

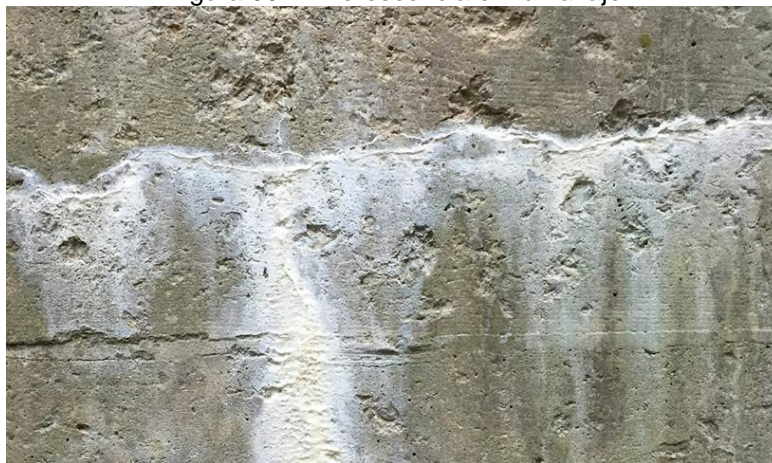
Já a eflorescência, é a formação de “depósitos” de sais na superfície do concreto. Esses “depósitos” são resultantes da água que é proveniente de infiltrações. Os sais que são formados podem ser corrosivos e causar uma desagregação, além de alterar a aparência visual da estrutura, já que ocorre uma diferença de cor entre os sais e o substrato onde se acumulam.

Figura 09 – Eflorescência em uma laje

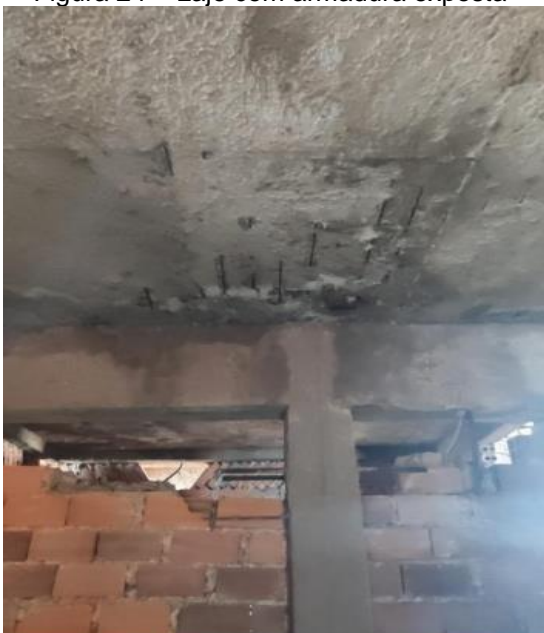
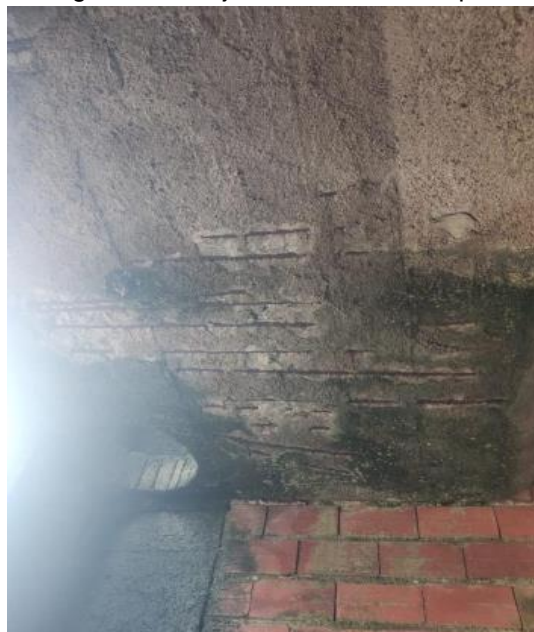
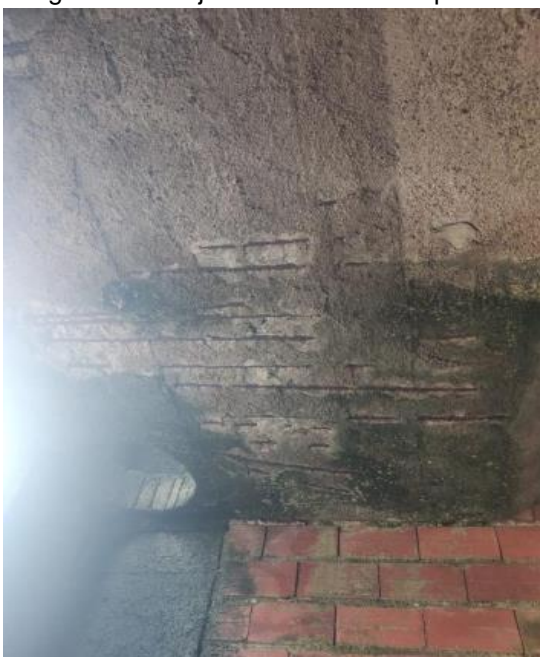
Figura 24 – Laje com armadura exposta

Figura 25 – Laje com armadura exposta

Figura 26 – Laje com armadura exposta

Para a recuperação dessas patologias do tipo “a”, as armaduras deverão ser descobertas até a profundidade do concreto, tratadas com anticorrosivo. Depois do tratamento, pode-se utilizar o paquímetro para a verificação dos diâmetros remanescentes. Se a redução dos diâmetros forem superiores a 5%, a armadura, obrigatoriamente, deverá ser reforçada ou até mesmo substituída

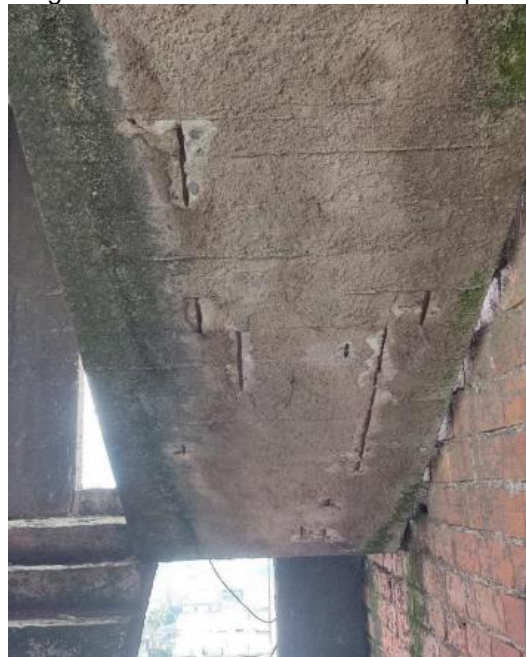
Figura 27 – Escada com armadura exposta

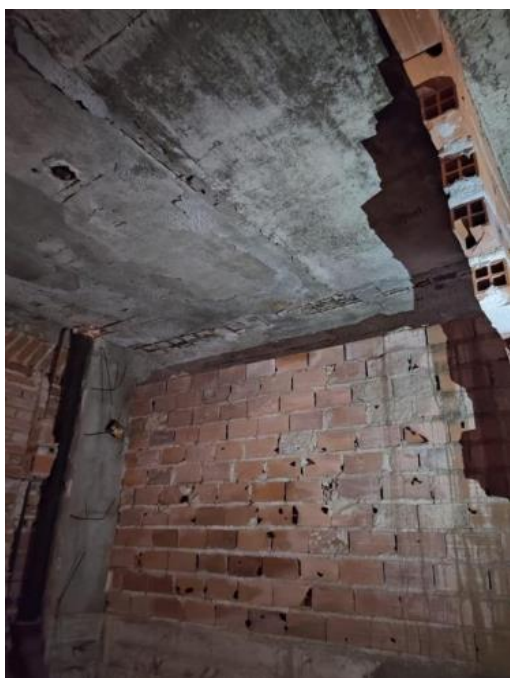
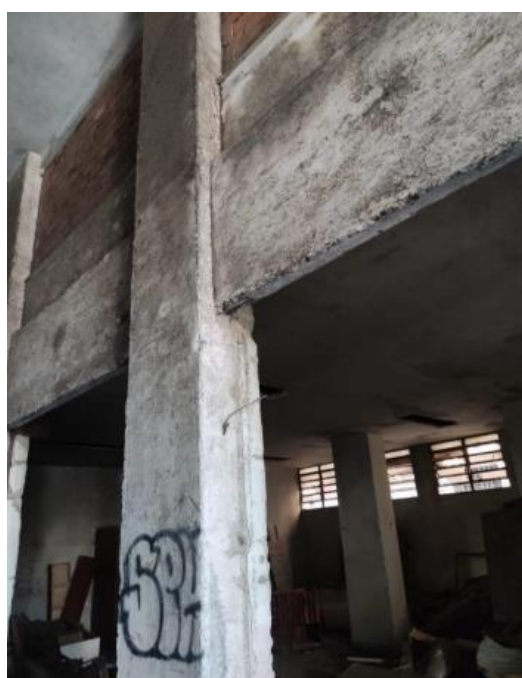
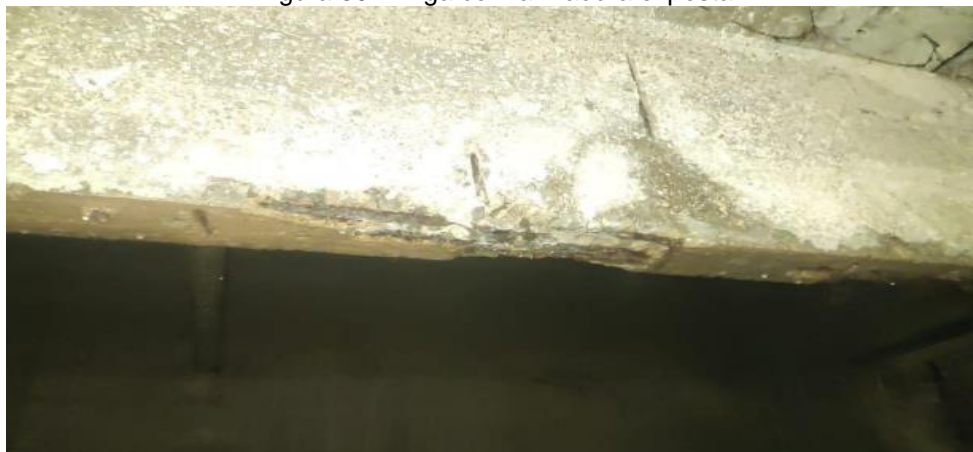
Se as vigas estiverem no sentido longitudinal do prédio, as mesmas não interferem na segurança global da estrutura. Mas, se as vigas estiverem no sentido transversal do prédio, ou seja, fazendo parte dos pórticos da estrutura, as mesmas deverão ser acompanhadas com mais cuidado. A recuperação dessas patologias do tipo “b”, poderão ser feitas da mesma maneira que a recuperação feita nas lajes.

Figura 28 – Viga com armadura exposta

Figura 29 – Viga com armadura exposta

Figura 30 – Viga com armadura exposta

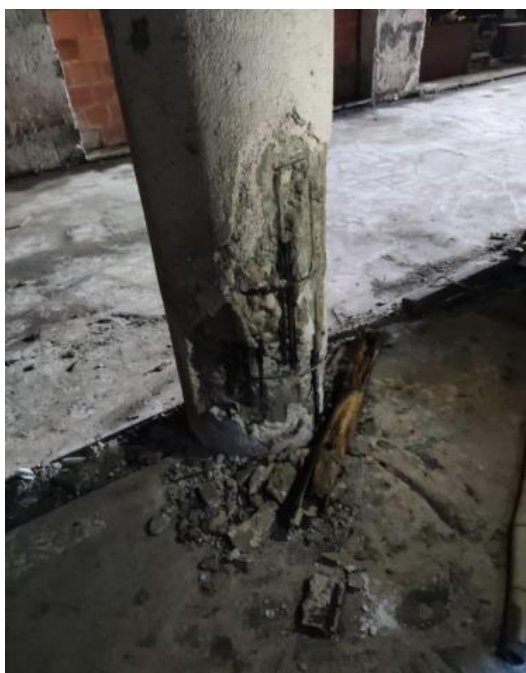
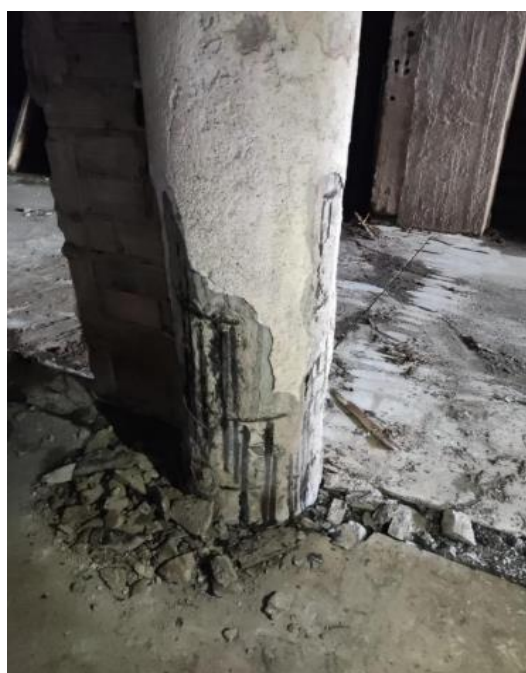
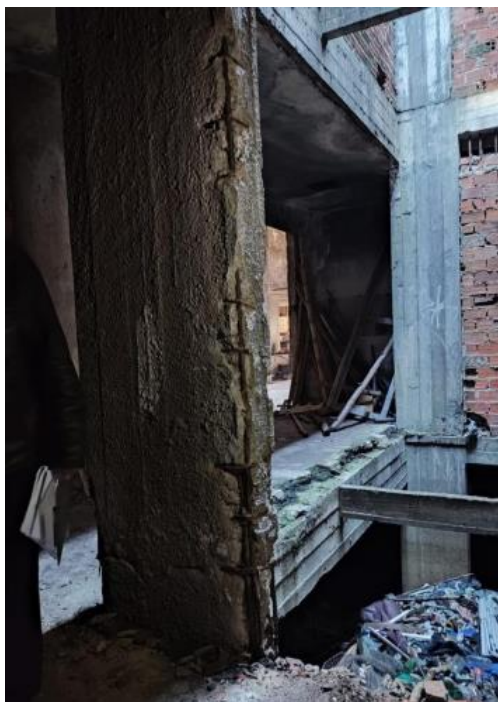
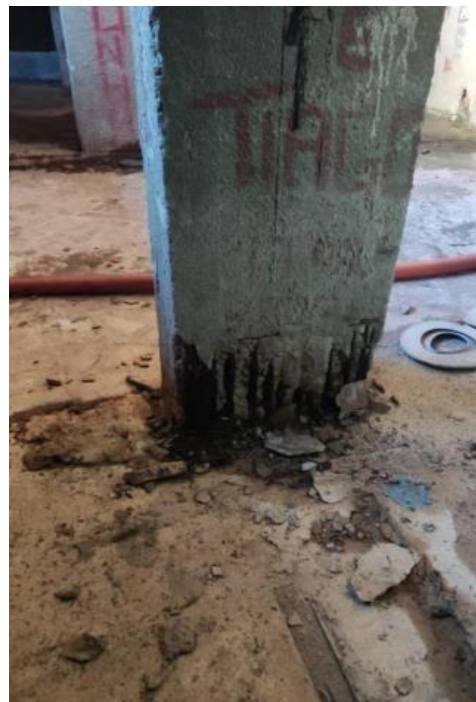
Essas patologias podem interferir na segurança global da estrutura, logo, as mesmas deverão ser acompanhadas e recuperadas. Em ambos os blocos existem pilares com grau semelhante de deterioração, porém, como a carga existente no bloco dos fundos é menor que a carga no bloco da frente (só foram construídos 3 pavimentos e a estrutura foi calculada para 16 pavimentos), essa parte da edificação não necessita de uma urgência na recuperação.

Figura 31 – Pilar com armadura exposta

Figura 32 – Pilar com armadura exposta

Figura 33 – Pilar com armadura exposta

Figura 34 – Pilar com armadura exposta

As armaduras deverão ser tratadas da mesma maneira que as lajes e as vigas, porém, se forem detectadas armaduras comprometidas além do limite, o pilar deverá ser redimensionado com novas armaduras para que o mesmo possa voltar a ter sua resistência de origem.

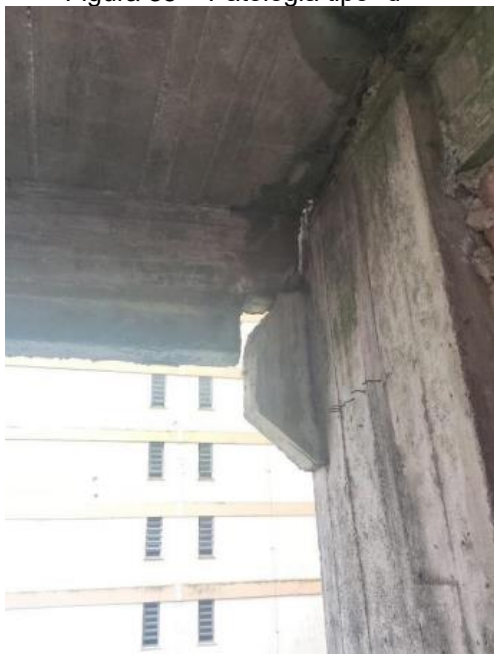
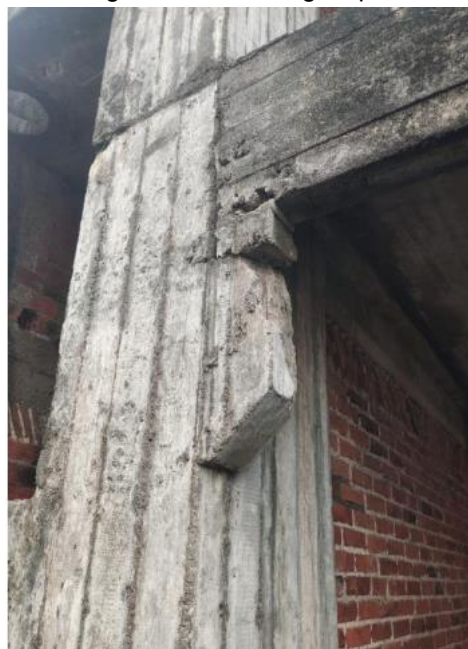
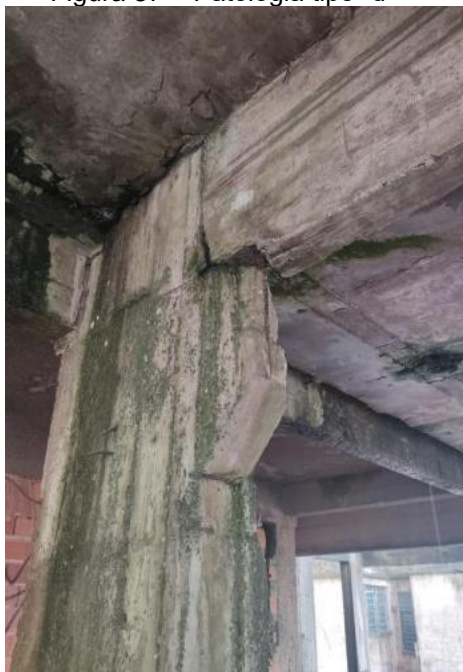
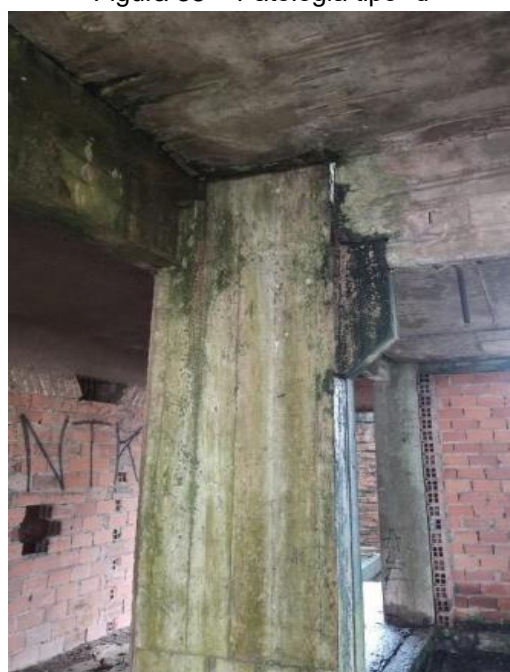
não contido pelas armaduras, causando a quebra do concreto de revestimento e/ou a desagregação do mesmo.

Figura 35 – Patologia tipo “d”

Figura 36 – Patologia tipo “d”

Figura 37 – Patologia tipo “d”

Figura 38 – Patologia tipo “d”

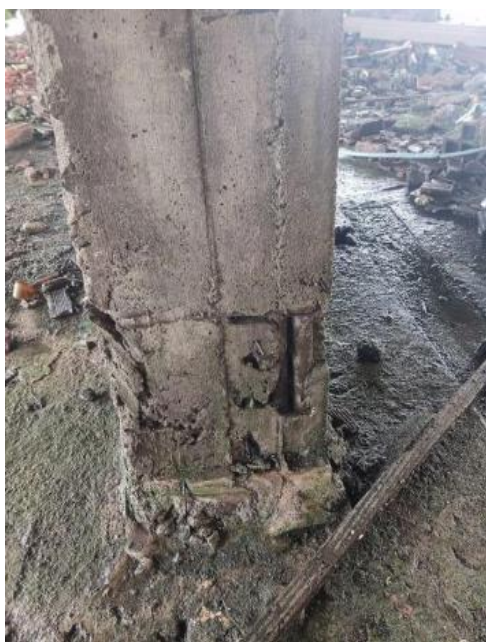
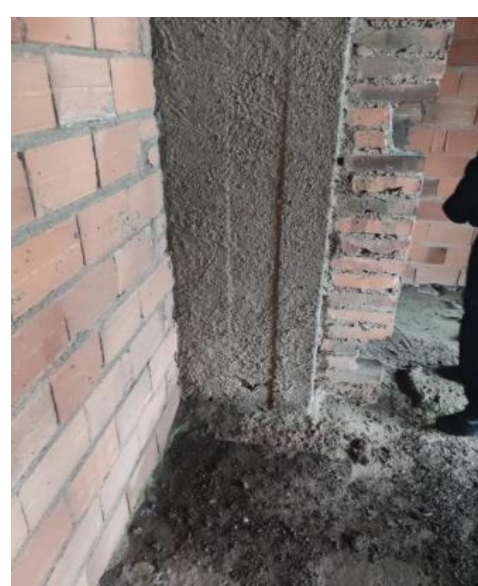
Essas patologias não interferem na segurança global da estrutura, pois, são de pequenas dimensões. As mesmas podem ser resultantes de falhas construtivas, como o lançamento, a vibração ou até mesmo, pela quebra do concreto por usuários. A recomposição é feita com limpeza e com graute.

Figura 39 – Pilar com patologia tipo “e”

Figura 42 – Pilar com patologia tipo “e”

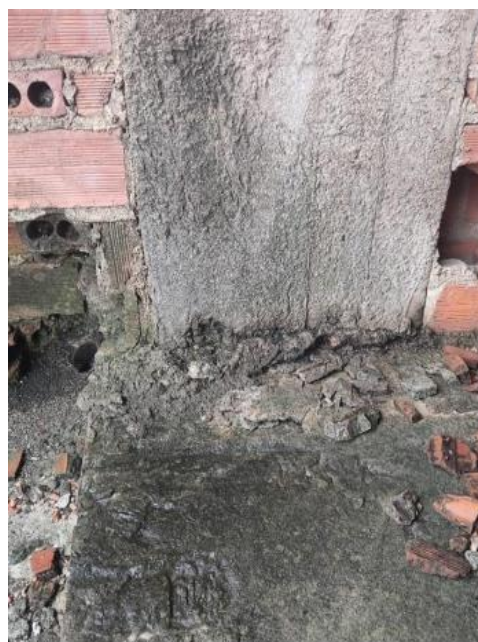
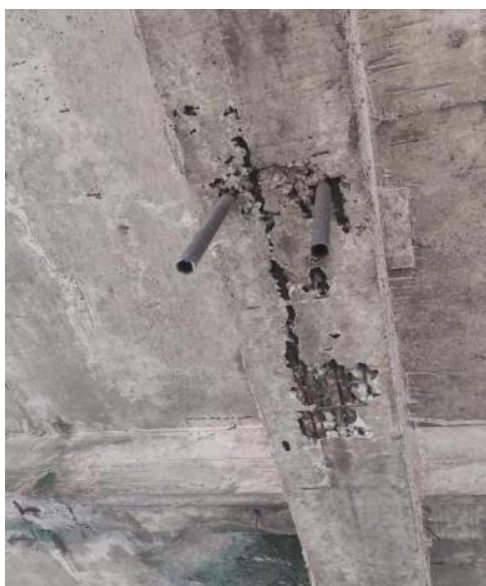
Figura 40 – Ninho de concretagem

Figura 41 – Ninho de concretagem
