**ANÁLISE DA QUALIDADE DA ÁGUA E AVALIAÇÃO DE IMPACTOS  
AMBIENTAIS EM UM TRECHO URBANO DO RIO VACACAÍ MIRIM,  
BAIRRO CAMOBI, SANTA MARIA, RS**

Trabalho de Conclusão de Curso apresentado ao Curso de Graduação em Engenharia Sanitária e Ambiental, da Universidade Federal de Santa Maria (UFSM, RS), como requisito para obtenção do título de **Engenheira Sanitarista e Ambiental**.

Realizar o monitoramento da qualidade da água, no período de maio a julho de 2022, em um trecho urbano do rio Vacacaí-Mirim no bairro Camobi, em Santa Maria, RS.

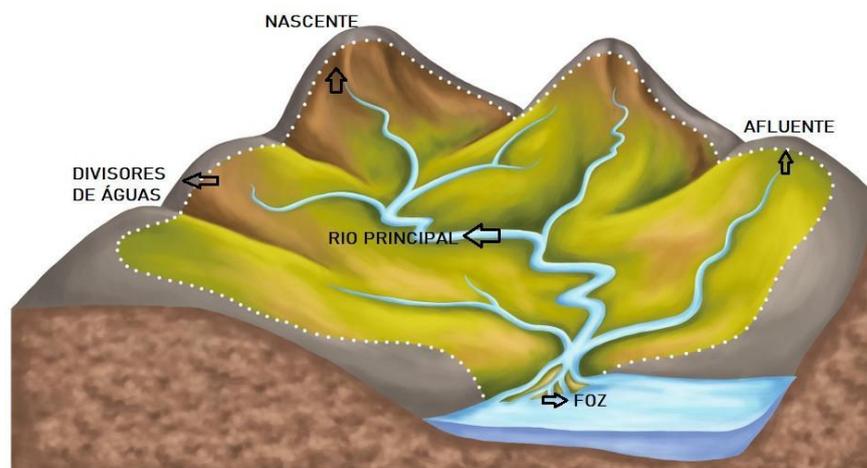
Figura 1 – Estrutura e escoamento superficial de uma bacia hidrográfica.

hidrológico de uma bacia, é diretamente influenciado por suas características geomorfológicas, como sua forma, relevo, área, geologia, rede de drenagem, solo, entre outros (MACHADO, 2017) (Figura 1).

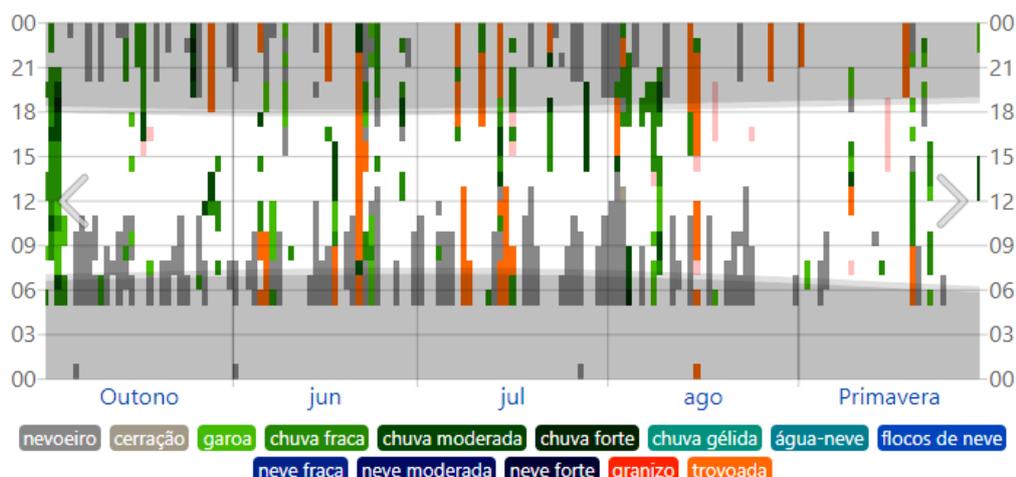
Figura 5 – Condições meteorológicas observadas no ano de 2022 na cidade de Santa Maria, RS.

A precipitação influencia direta e indiretamente a vazão e a qualidade da água de um corpo hídrico, pois ela aumenta o fator diluição da água, devido ao aumento da quantidade de solvente. A cidade de Santa Maria, no Rio Grande do Sul, apresenta estações climáticas, de seca e chuvas, bem definidas. De fevereiro a agosto, observa-se uma maior quantidade de precipitação, já na primavera e verão, pode-se observar um maior volume de precipitação. Para o estudo realizado, foram analisados os períodos de chuva de abril a julho, nesse período tem-se a predominância de nevoeiro, cerração, garoa, chuvas fracas, moderadas e fortes e trovoadas (WEATHER SPARK, 2022).

A figura 5 representa as condições meteorológicas observadas no ano de 2022 na cidade de Santa Maria, RS.

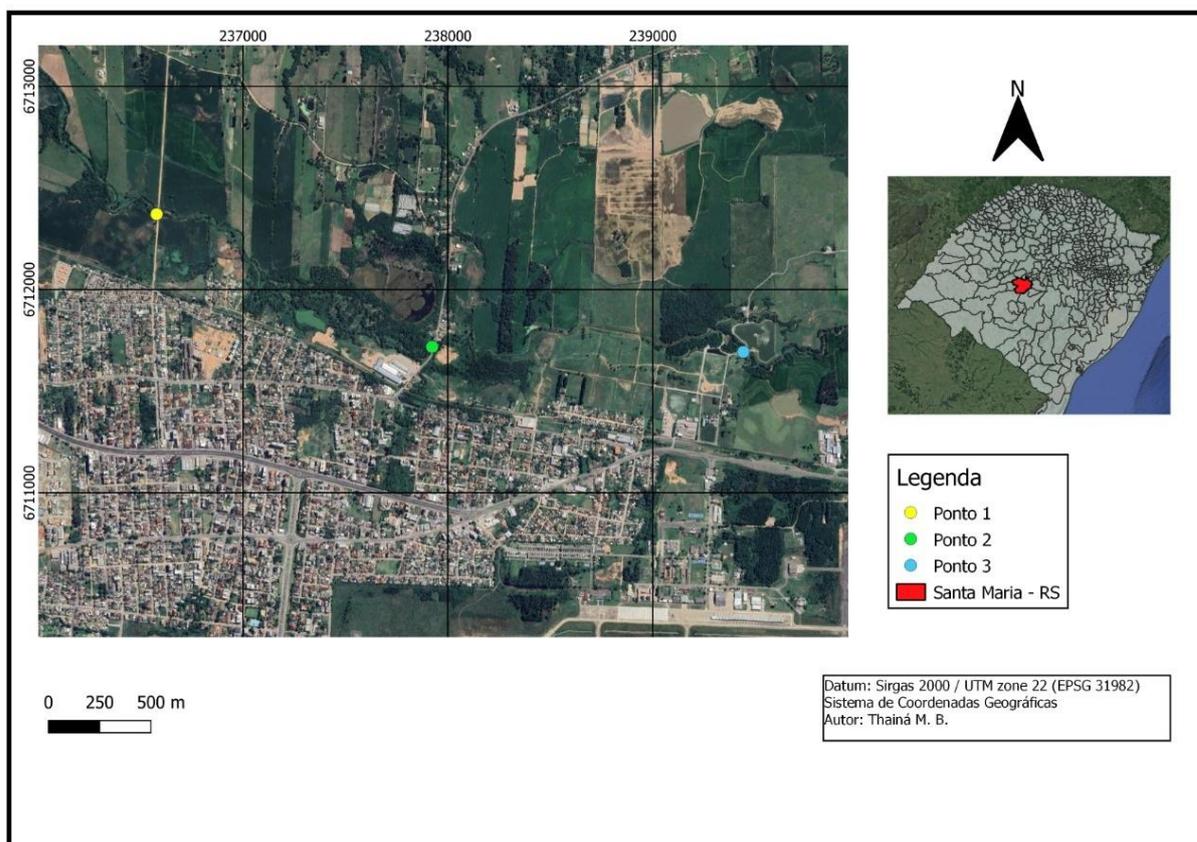
Figura 6 – Localização das amostragens realizadas no trecho do rio Vacacaí-Mirim, em Camobi, Santa Maria.

As coletas foram realizadas quinzenalmente, os quais tiveram como objetivo acompanhar o estado regular dos parâmetros analisados da água, em três pontos do trecho do rio, localizados a montante, no meio e a jusante do trecho em estudo do rio Vacacaí-Mirim localizado entre a rua Angelin Bortoluzzi e a distribuidora de combustível Santa Lúcia. Esse trecho urbano foi escolhido, pois não apresentavam estudos qualitativos do rio Vacacaí Mirim nessa região, e por supostamente ser lançados esgotos domésticos no rio, devido ao bairro não possuir tratamento de efluente. O ponto 1 (Longitude Oeste - 53° 43' 21" e Latitude Sul - 29° 41' 27"), está localizado a montante do trecho em estudo, situado em uma área urbana, na rua Angelin Bortoluzzi próximo à Escola Municipal de Ensino Fundamental Renato Nocchi Zimmermann. O segundo ponto escolhido (Longitude Oeste - 53° 43' 31" e Latitude Sul - 29° 41' 49"), no meio do trecho, fica próximo a Olaria Kipper, na Estrada Municipal Norberto José Kipper. O ponto 3 (Longitude Oeste - 53° 41' 34" e Latitude Sul - 29° 41' 51"), está localizado após trechos que possuem vegetação e mata ciliar, situado a jusante do trecho em estudo, encontra-se dentro do terreno da distribuidora de combustível Santa Lúcia (Figura 6). As figuras 7, 8 e 9 são registros dos pontos os quais foram realizadas as coletas.

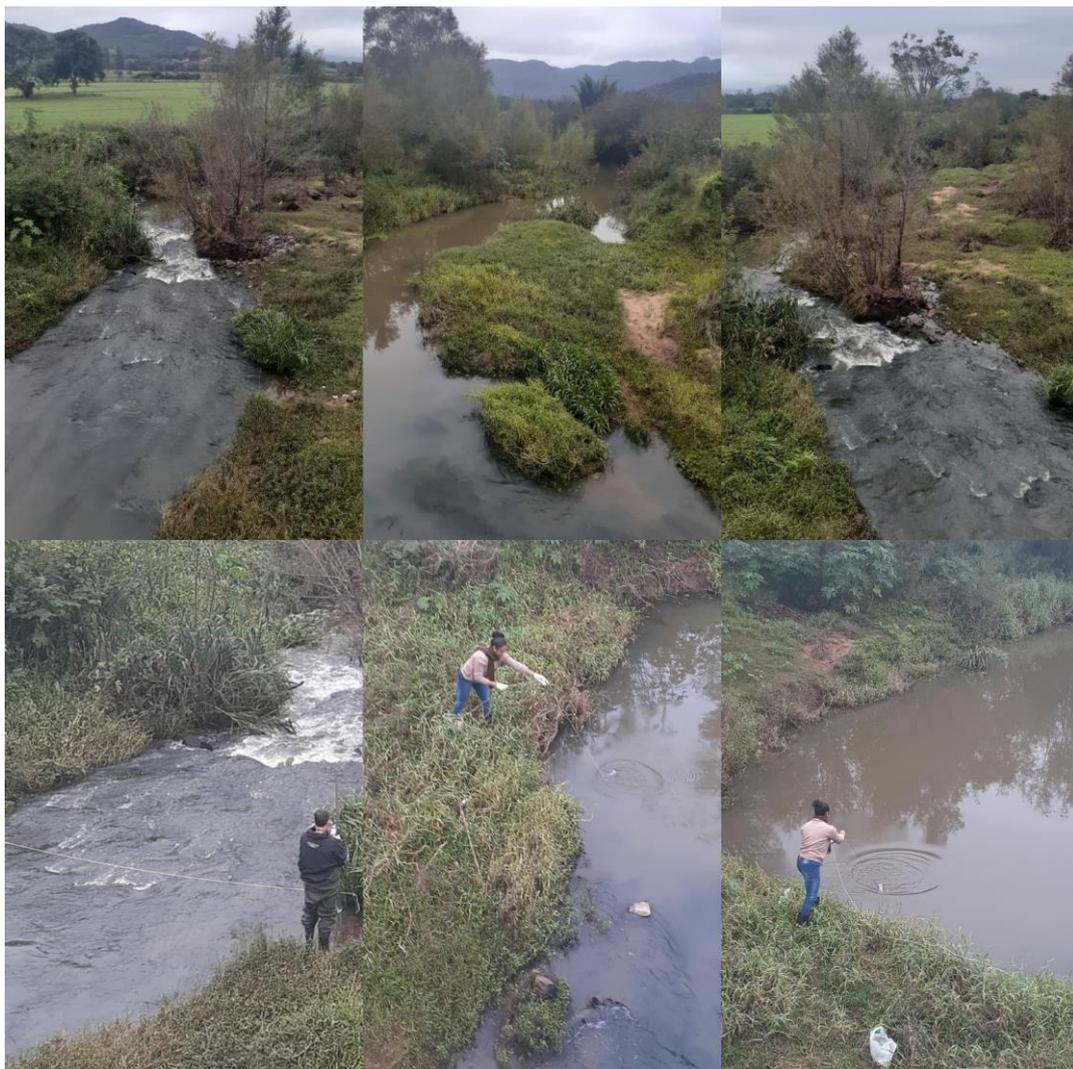
Figura 7 – Situação ambiental do primeiro ponto de amostragem em um trecho do rio Vacacaí-Mirim, no bairro Camobi, Santa Maria.

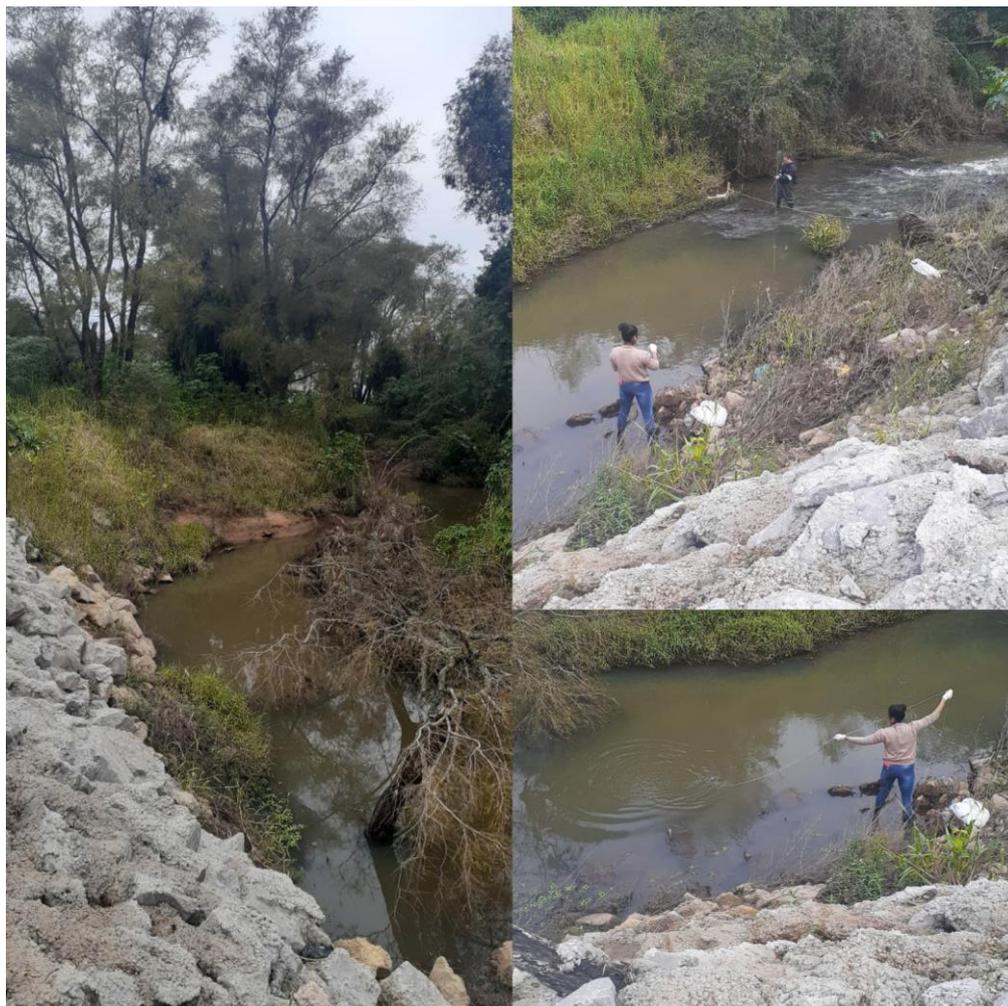
Figura 8 – Situação ambiental do segundo ponto de amostragem em um trecho do rio Vacacaí-Mirim, no bairro Camobi, Santa Maria.

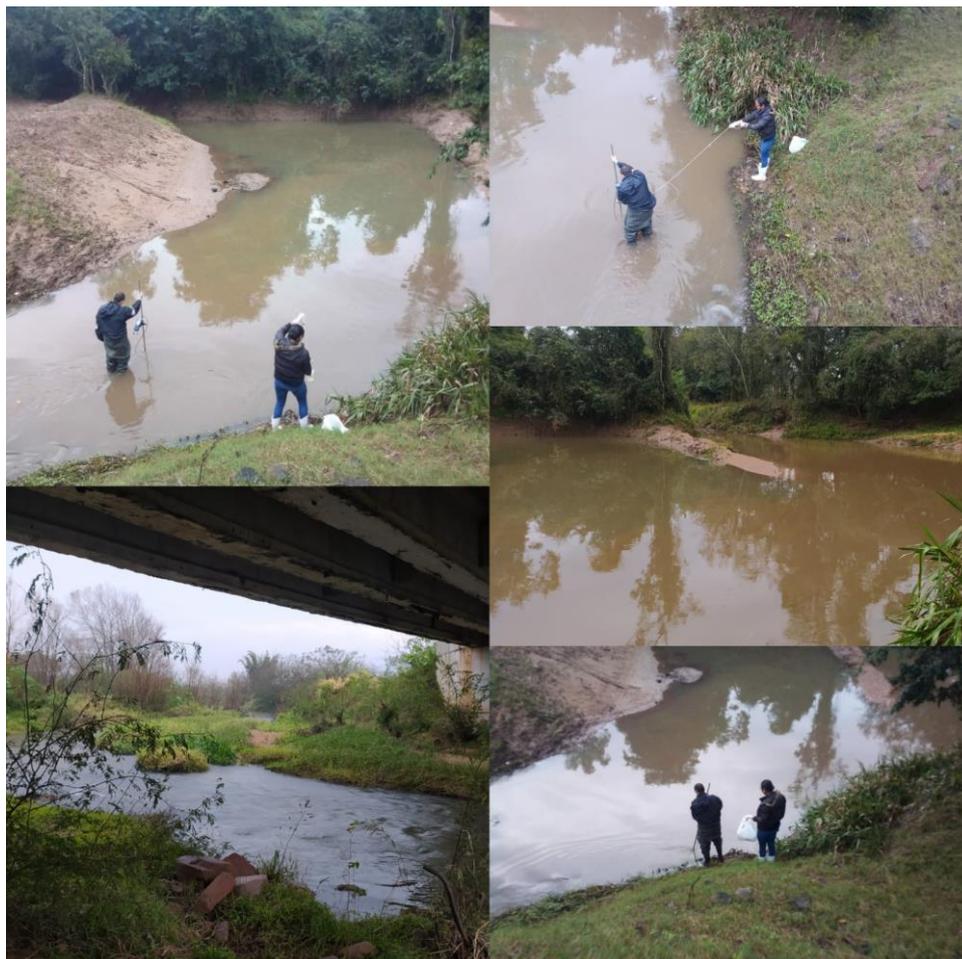
Figura 9 – Situação ambiental do terceiro ponto de amostragem em um trecho do rio Vacacaí-Mirim, no bairro Camobi, Santa Maria.

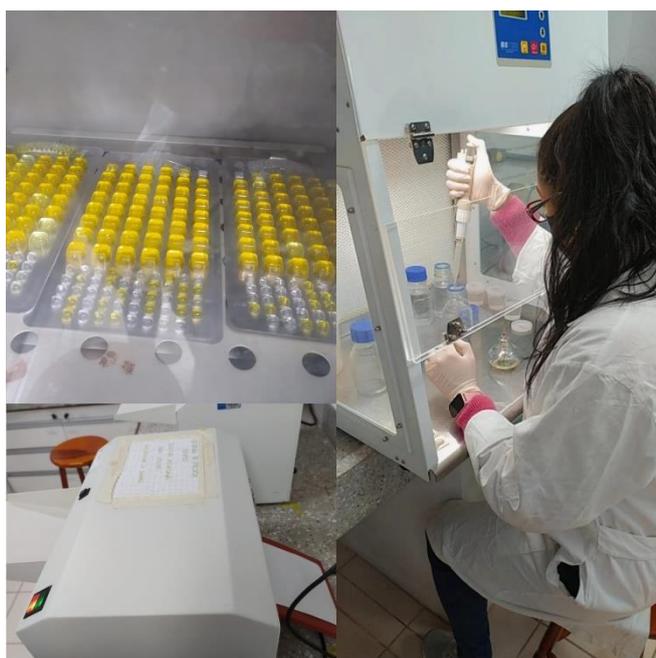
Figura 10 – Análise dos coliformes totais e termotolerantes, obtidos no trecho urbano do rio Vacacaí-Mirim, bairro Camobi, Santa Maria.

Para a determinação dos coliformes totais e termotolerantes, utilizou-se a técnica dos Tubos múltiplos ou também conhecido como Número mais provável (NMP/mL), onde foi utilizado o produto Colilert. O Colilert foi adicionado nas amostras juntamente com a água destilada (foram utilizados 99 mL de água destilada e 1 mL da amostra coletada). O material gerado foi colocado em cartelas, em seguida seladas e colocadas na estufa a 35°C por 24 horas. O resultado do NMP/mL seguiu a tabela IDEXX Quanti-Tray/2000.

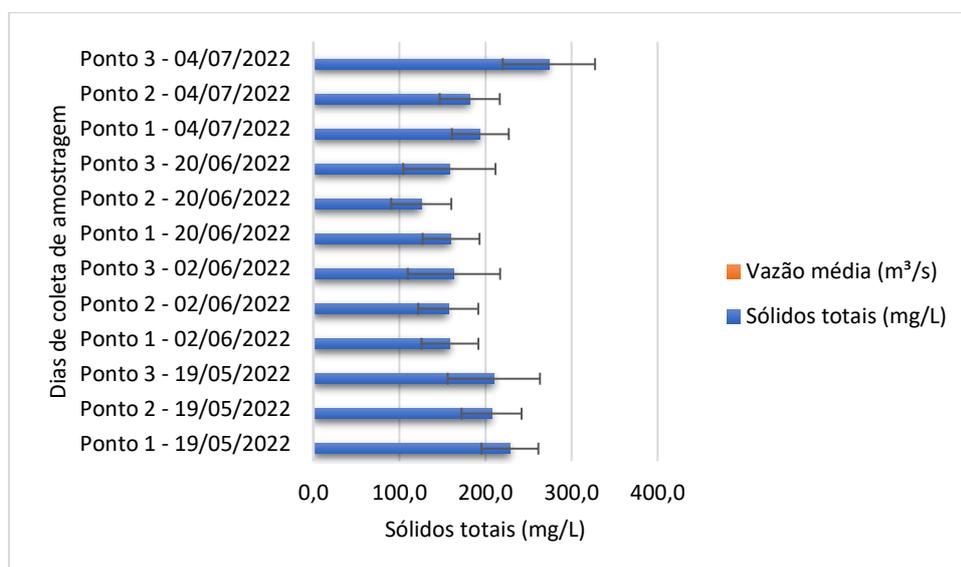
Figura 11 – Dados dos sólidos totais e vazão em m<sup>3</sup>/s, no trecho urbano do rio Vacacaí-Mirim, bairro Camobi, Santa Maria.

O valor limite conforme a Resolução Conama 357/2005 é de 500 mg/L para todas as classes, portanto, deve-se avaliar outros parâmetros para poder classificar a água. Os valores encontrados são considerados baixos, pois o maior valor identificado foi de 273,7 mg/L no terceiro ponto de amostragem, visto que teve ocorrência de chuva no dia da coleta. Segundo Barreto *et al* (2009) a concentração de sólidos totais aumenta com a interferência das chuvas, pois ocorre a lixiviação dos minerais presentes no solo a beira dos rios, e processos erosivos. Os pontos de menores valores de ST foram onde tiveram os maiores valores de vazão. Na figura 11, está representado também o desvio padrão (DP), o qual mede o grau de variação dos três pontos de amostragem, quanto menor o desvio padrão mais homogênea é a amostra. O ponto 1 foi o que obteve menor desvio padrão.

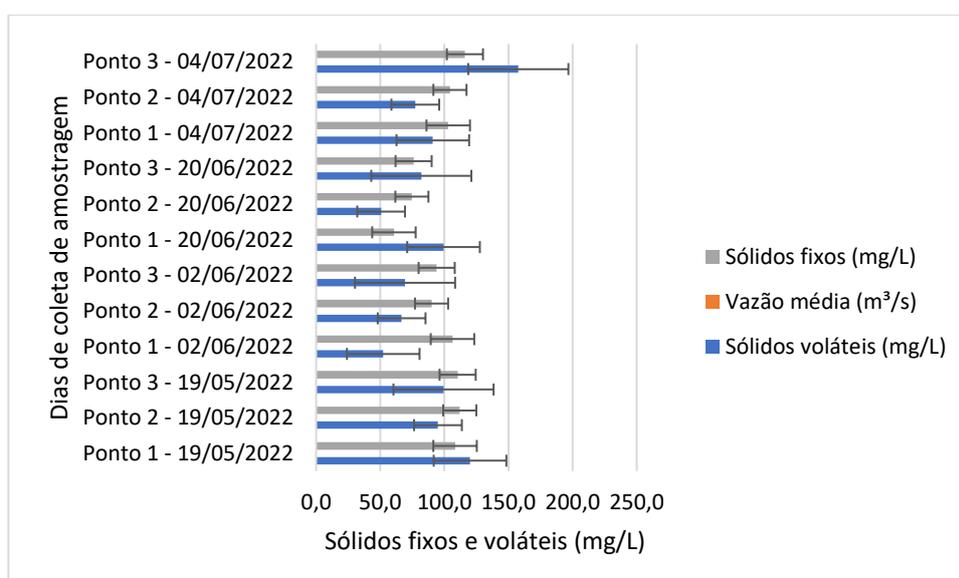
Figura 12 – Dados dos sólidos totais voláteis, fixos, desvio padrão e vazão em m<sup>3</sup>/s, no trecho urbano do rio Vacacaí-Mirim, bairro Camobi, Santa Maria.

Os STV apresentam uma estimativa da matéria orgânica nos sólidos. Pode-se determinar que todos os pontos de coleta tiveram sólidos voláteis maiores que os fixos, como é um local que possivelmente sofre intensa descarga de esgoto doméstico das residências próximas, pois o bairro não possui rede coletora de tratamento de esgoto, como já foi citado. O maior valor encontrado de STV foi de 157,7 mg/L e de STF foi de 116,0 mg/L, ambos no ponto 3 de amostragem, devido ao lançamento de efluentes observado em locais próximos ao terceiro ponto de coleta. Os pontos de menores valores de STV e STF foram os que tiveram maiores valores de vazão.

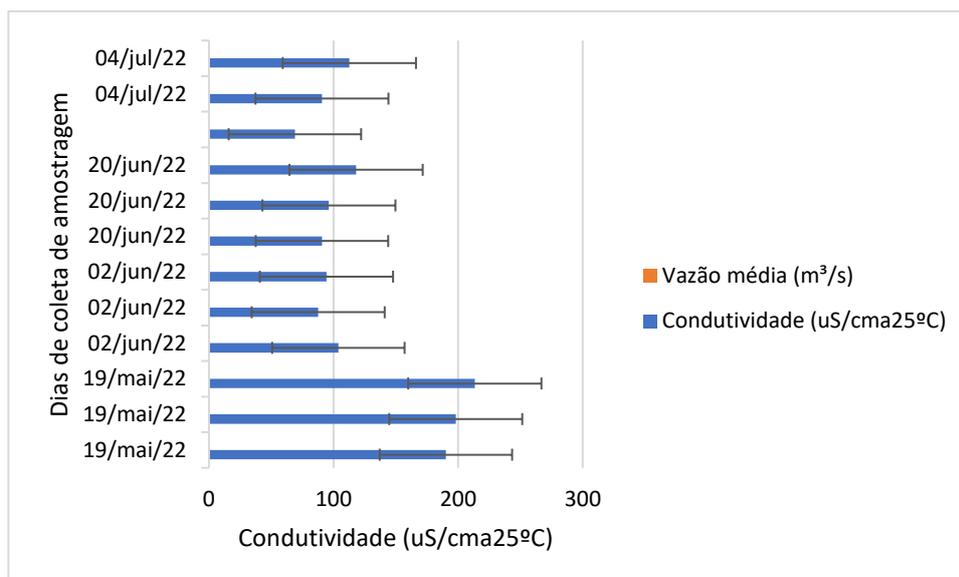
Figura 13 – Dados de condutividade elétrica em  $\mu\text{S}/\text{cm}$  a 25°C, desvio padrão e vazão, no trecho urbano do rio Vacacaí-Mirim, bairro Camobi, Santa Maria.

A condutividade em função da vazão média e desvio padrão, das três amostragens nos quatro dias de coleta, está apresentada na figura 13.

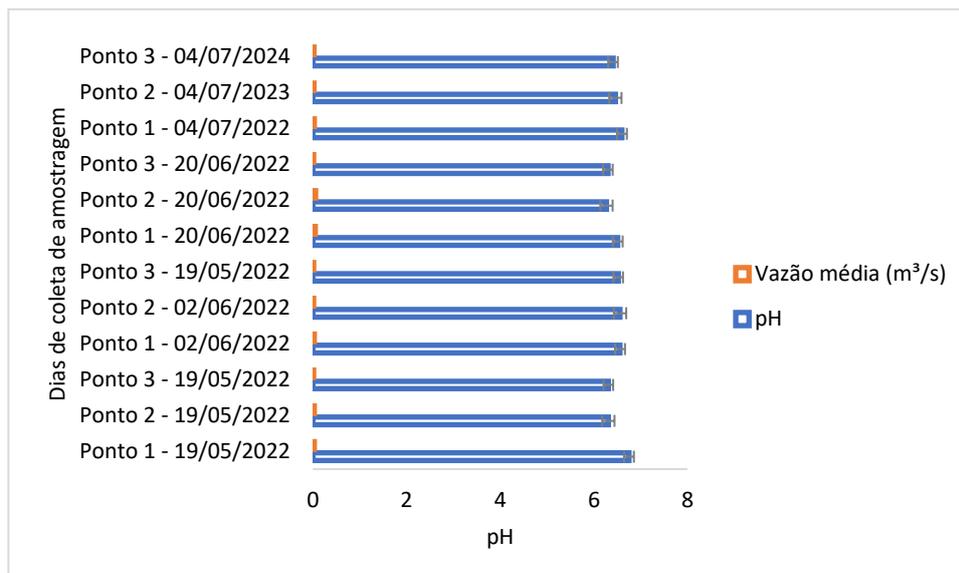
Figura 14 - Dados de pH, vazão em m<sup>3</sup>/s e desvio padrão, no trecho urbano do rio Vacacaí-Mirim, bairro Camobi, Santa Maria.

Segundo a Resolução CONAMA 357/2005, enquadra-se na classificação classe 1, o qual prevê para essa classe um valor de pH entre 6,0 a 9,0. Segundo o CONAMA 430/2011, para todas as classificações, o valor do pH deve estar entre 5,0 e 9,0. O pH é inversamente proporcional a matéria orgânica, ou seja, quanto menor o valor do pH maior a quantidade de matéria orgânica disponível. Portanto através dos valores encontrados nos pontos de coleta, nota-se que os pontos 2 e 3 de amostragem, apresentam maiores quantidades de matéria orgânica. O menor desvio padrão observado foi do ponto 1.

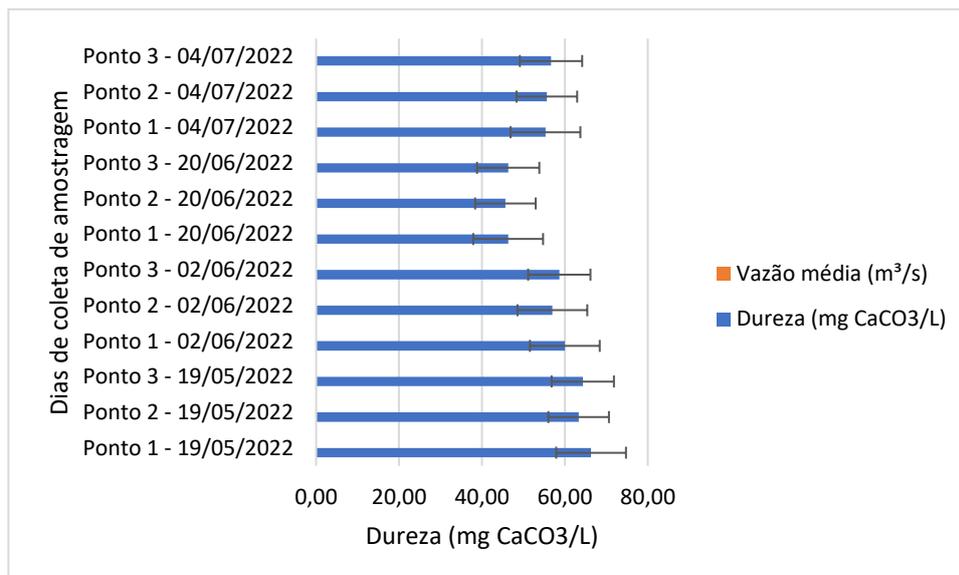
Figura 15 - Dados de dureza em mg CaCO<sub>3</sub>/L, vazão em m<sup>3</sup>/s, e desvio padrão, no trecho urbano do rio Vacacaí-Mirim, bairro Camobi, Santa Maria.

Como as amostras apresentam resultados acima de 50 mg/L, segundo Souza (2007) valores entre 50 a 150 mg/L são consideradas dureza moderada. O ponto de amostragem de menor valor de dureza (45,67 mg/L) foi onde teve o maior valor de vazão. O menor valor de desvio padrão encontrado foi no ponto 2 de coleta de amostragem.

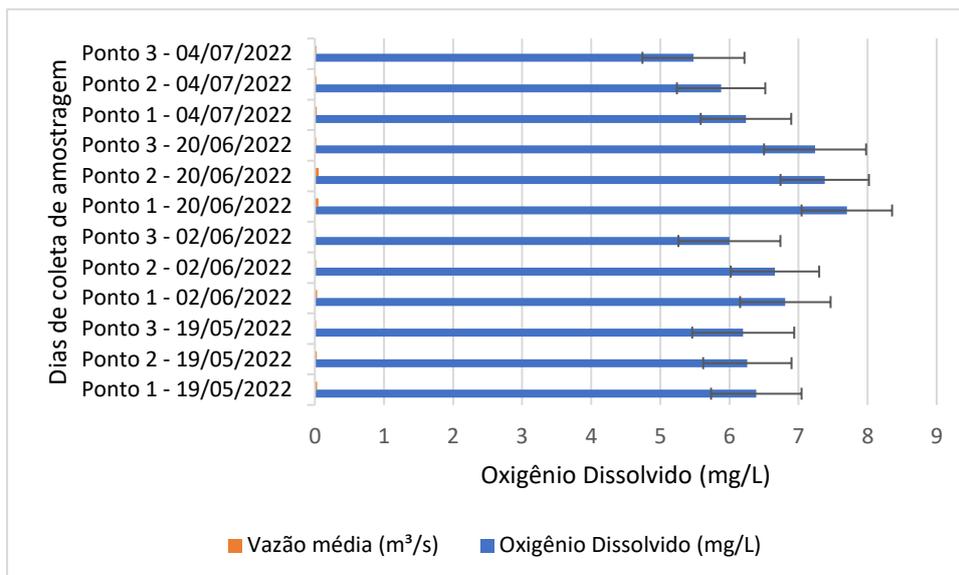
Figura 16 - Dados de oxigênio dissolvido em mg/L, vazão em m<sup>3</sup>/s e desvio padrão, no trecho urbano do rio Vacacaí-Mirim, bairro Camobi, Santa Maria.

O menor valor encontrado foi de 5,48 mg/L, no terceiro ponto de amostragem, e de acordo com a Resolução CONAMA 357/2005, enquadra-se na classe 2, que nesta classificação, o valor não pode ser inferior a 5 mg/L. Com esse baixo valor, portanto é possível que ocorra despejos de efluentes no rio, o que prejudica a sobrevivência de espécies aquáticas, pois o OD promove a respiração da população aquática. Se a DBO foi elevada, será preciso grandes taxas de oxigênio dissolvido para oxidá-la (GASTALDINI; OPPA, 2011).

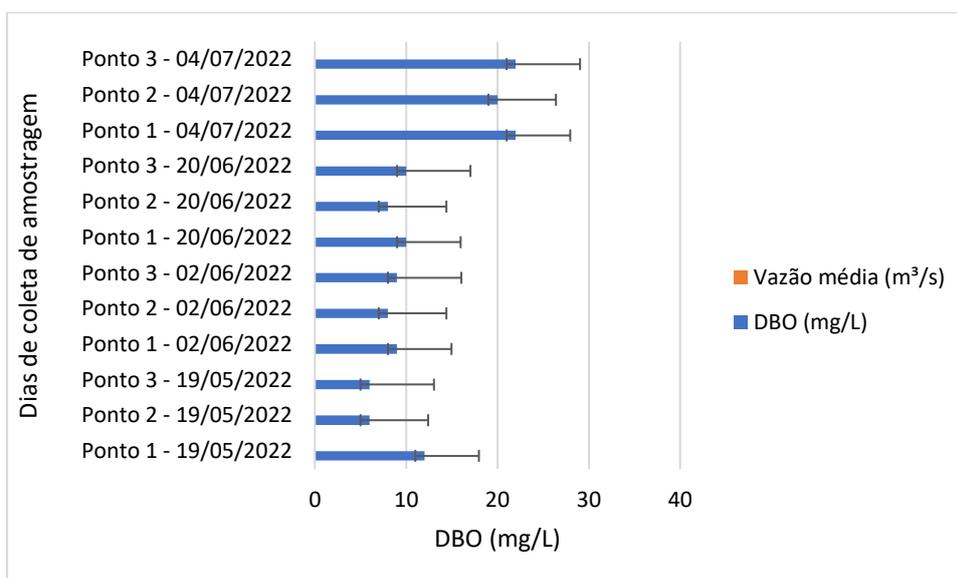
Figura 17 - Dados da DBO em mg/L, vazão em m<sup>3</sup>/s e desvio padrão, no trecho urbano do rio Vacacaí-Mirim, bairro Camobi, Santa Maria.

A DBO representa a quantidade de oxigênio necessária para que os microrganismos degradem a matéria orgânica presente no ambiente aquático. Essa degradação ocorre pela respiração, por isso está relacionada ao OD, temperatura e vazão, não podendo haver DBO em excesso em menores vazões de água. Quando isso acontece, observa-se a redução de espécies aquáticas (GASTALDINI; OPPA, 2011). O menor DP encontrado foi do ponto 1.

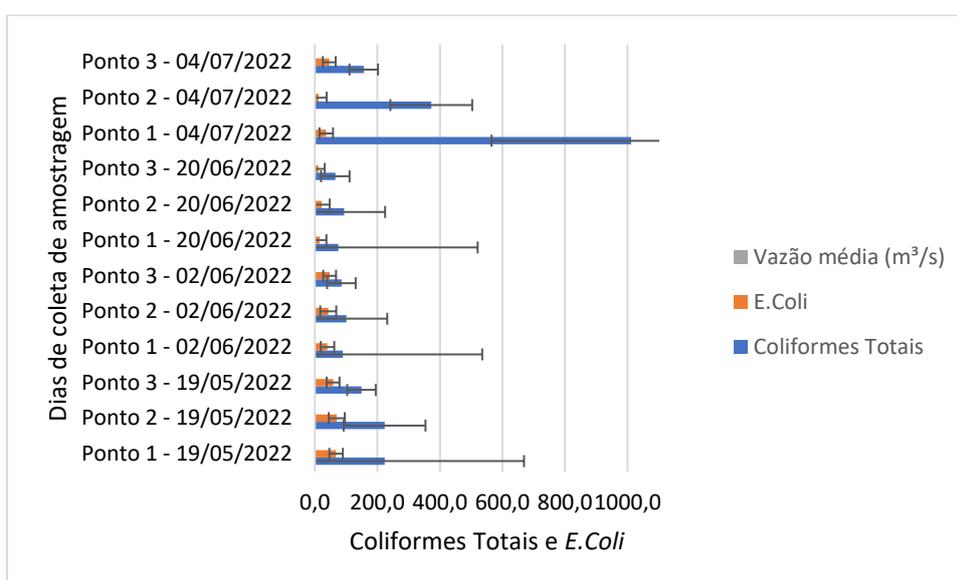
Figura 18 - Dados do coliformes totais, *Escherichia coli* e vazão em m<sup>3</sup>/s, no trecho urbano do rio Vacacaí-Mirim, bairro Camobi, Santa Maria.

Esses resultados, podem estar relacionados a estação climática no qual foi realizado o estudo (estação chuvosa), no qual aumenta o fator diluição da água. O ponto de amostragem que apresentou menor desvio padrão de coliformes totais foi o ponto 3, o qual pode-se concluir que foi o mais homogêneo dos resultados das amostras, e o que apresentou menor DP de coliformes termotolerantes foi o ponto 1.

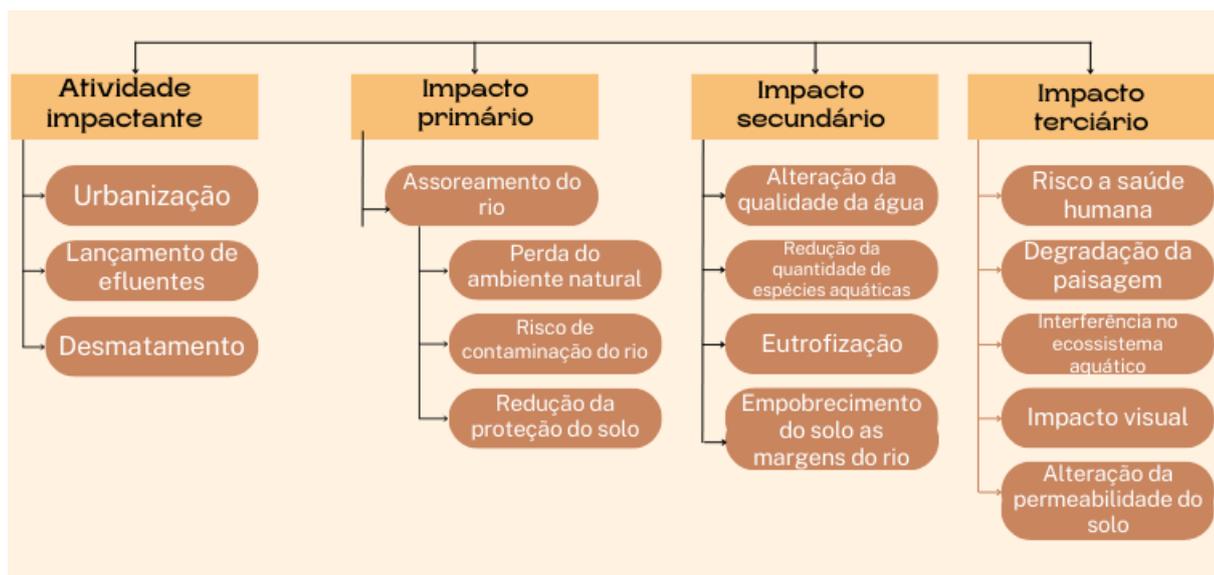
Figura 19 – Rede de interação dos impactos ambientais referentes aos pontos de coleta de amostragem, no trecho urbano do rio Vacacaí-Mirim, bairro Camobi, Santa Maria.

O método de avaliação de impacto ambiental utilizado foi redes de interação, “networks”, o qual permitiu identificar a sucessão de impactos ambientais negativos retratados na figura a seguir. Foram observados os mesmos impactos ambientais para os três pontos de coleta.

Segundo Gracioli e Rocha (2008), a forte urbanização, o lançamento de efluentes no rio devido à falta de saneamento básico na área em estudo (bairro Camobi), e o desmatamento, causam diversas degradações e impactos ambientais (negativos) primários, como por exemplo a perda do ambiente natural, assoreamento do rio, risco de contaminação do solo, redução da proteção do solo. Esses impactos primários, conseqüentemente acarretam os impactos secundários, como a alteração da qualidade das águas dos rios, redução da quantidade de espécies aquáticas, eutrofização, empobrecimento do solo as margens do rio.

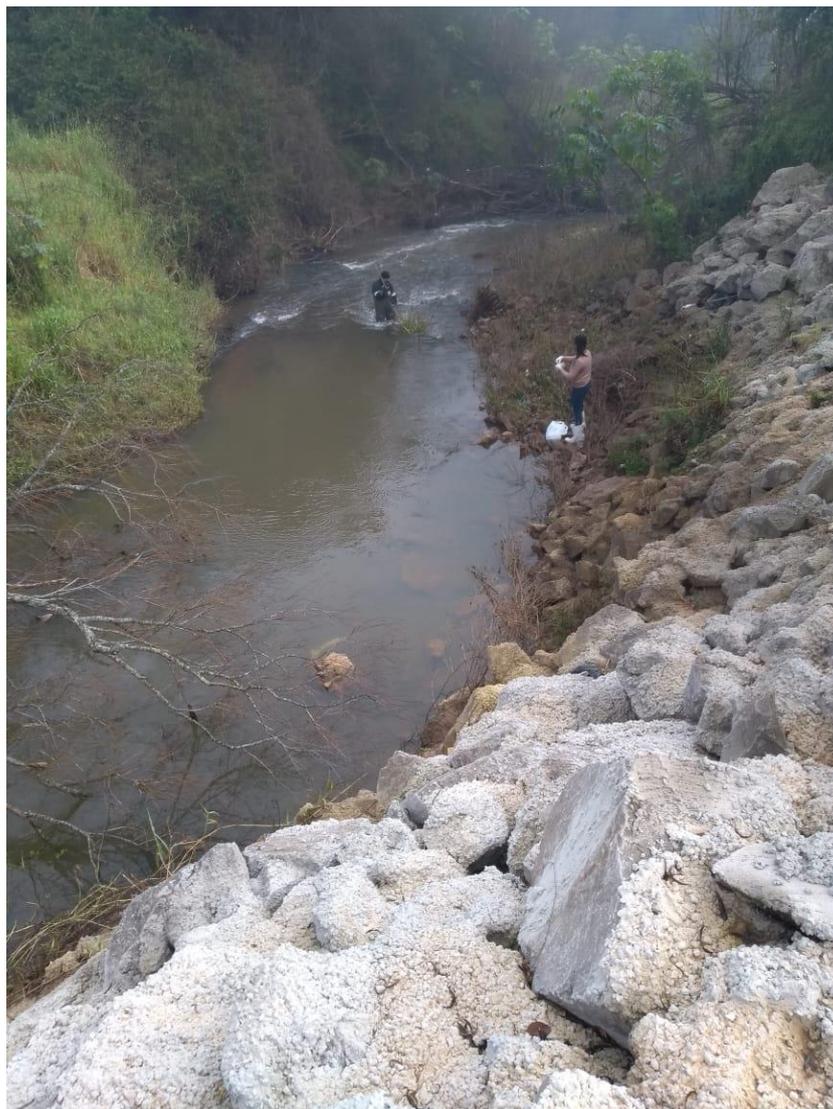
Figura 20 – Contenção de talude referente ao segundo ponto de coleta de amostragem, no trecho urbano do rio Vacacaí-Mirim, bairro Camobi, Santa Maria.

Os impactos de ordem terciária, são referentes aos prejuízos ao meio antrópico (riscos a saúde humana), a fauna e a flora, causando a degradação da paisagem, interferência no ecossistema aquático no qual foi observado nos dias de coleta de amostragem a ausência de espécies aquáticas no rio, e a alteração da permeabilidade do solo, no qual aumenta a passagem/infiltração de água no solo. Foi observado que no segundo ponto de coleta de amostragem, devido ao aumento da permeabilidade do solo e possíveis desmoronamentos e deslizamentos de terra, foi necessário instalar uma contenção de talude, como mostra a figura a seguir.
