**DETERMINAÇÃO DE PARÂMETROS PARA
AVALIAÇÃO DA ESTABILIDADE DE TALUDES
MARGINAIS EM BEIRA DE RIO**

TESE DE DOUTORADO

Tese apresentada ao Curso de Doutorado do Programa de Pós-graduação em Engenharia Florestal, Área de Concentração em Manejo Florestal, da Universidade Federal de Santa Maria (UFSM, RS) como requisito parcial para obtenção do grau de
Doutor em Engenharia Florestal

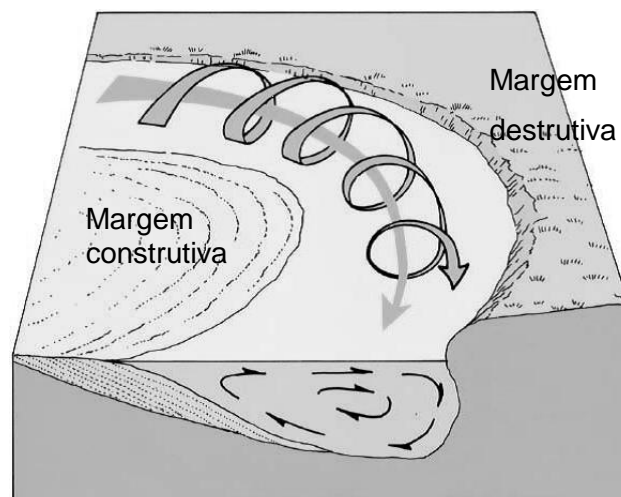
Figura 7 – Demonstração da movimentação da água em leito de um curso d'água, mostrando forças exercidas de maneira antagônica nas duas margens.

A Figura 07 demonstra como ocorre a formação das margens construtivas e destrutivas em função da ação do deslocamento da água.

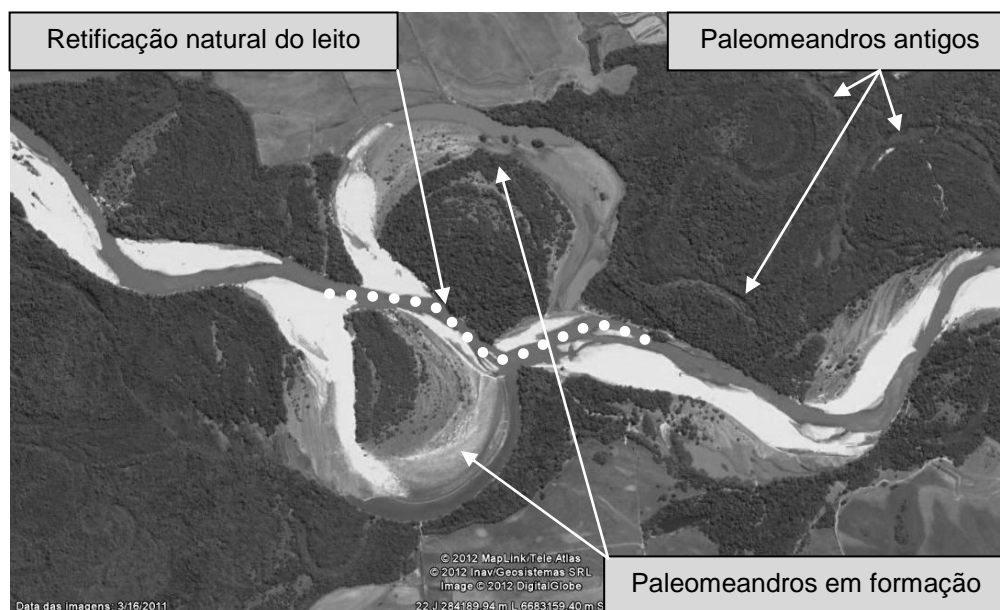
Figura 8 – Demonstração do processo de anastomose do rio (no caso o rio Vacacaí, afluente do Jacuí) e formação de “oxbow lakes” (Paleomeandros)

Quando um rio descreve uma curva, a força centrífuga atuando sobre a corrente tende a concentrá-la e a intensificá-la na margem externa ou côncava, provocando correntes de retorno ou de fundo, em direção à margem interna ou convexa⁴². Tal dinâmica provoca constante erosão nos raios externos e deposição de materiais nos raios internos das curvas de cursos de água. Com o passar do tempo, em muitos casos, pode ocorrer um endireitamento e encurtamento, por anastomose, do canal do rio, formando os chamados paleomeandros: lagoas laterais falciformes ou em ferradura⁴³. A Figura 08 ilustra o processo de anastomose do rio, quando a força hidráulica do rio rompe com os limites dos talude originais e retifica segmentos de seu curso, dando origem a lagoas e ilhas.

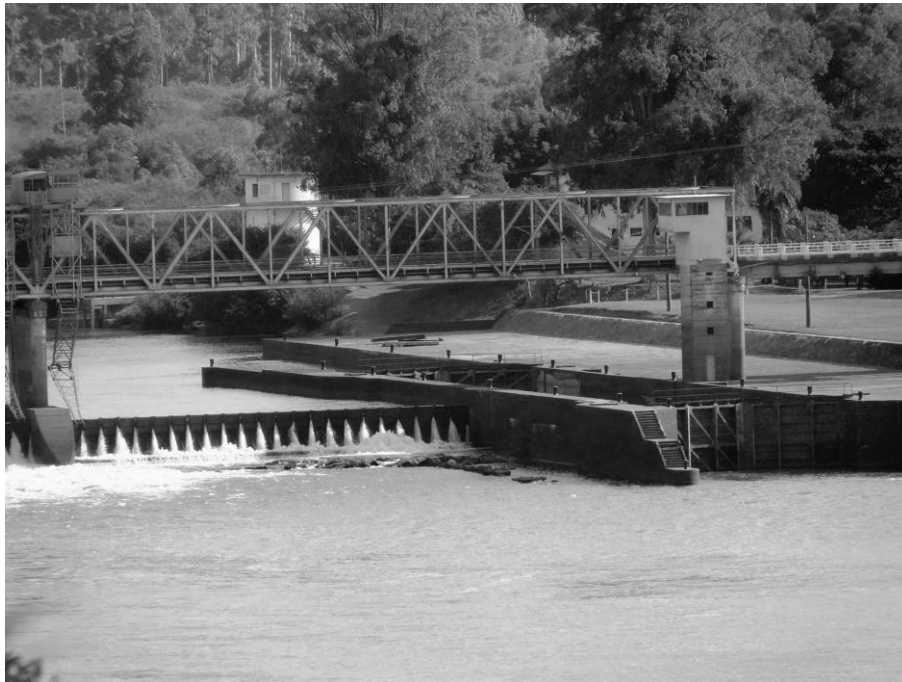
Figura 13 – Vista frontal da Ponte-eclusa do Fandango em Cachoeira do Sul, RS.

A Figura 13 demonstra a Barragem Eclusa do Fandango, em Cachoeira do Sul, e representa o ponto de barramento mais a montante da área de estudo.

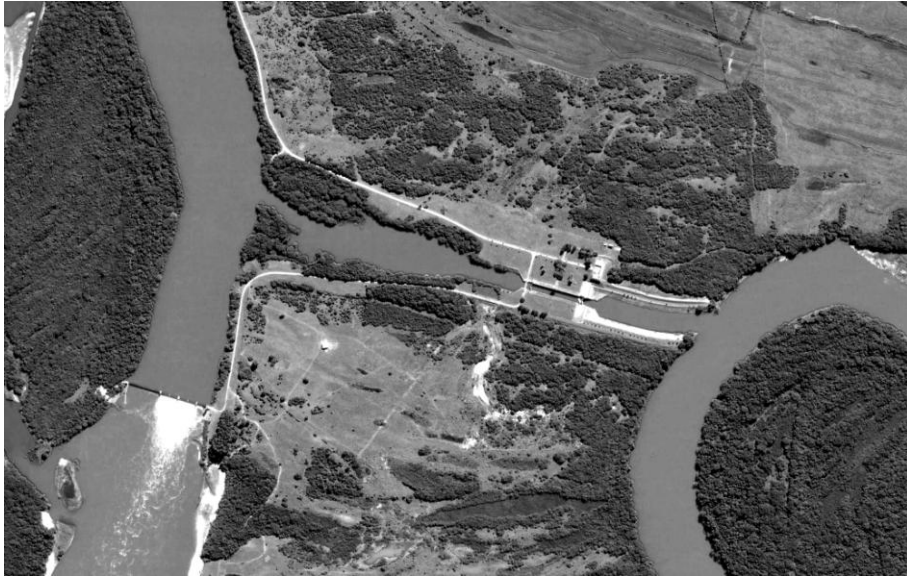
Figura 14 – Vista aérea da Barragem de Dom Marco em Rio Pardo, RS.

A Figura 14 mostra a Barragem de Dom Marco, segundo e último ponto de barramento no trecho estudado. A presença deste barramento, bem como a de Fandango determinam zonas de influência distinta no rio. A montante dos mesmos existe a retenção da água e conseqüentemente alteração de sua hidrodinâmica, em relação aos trechos jusante.

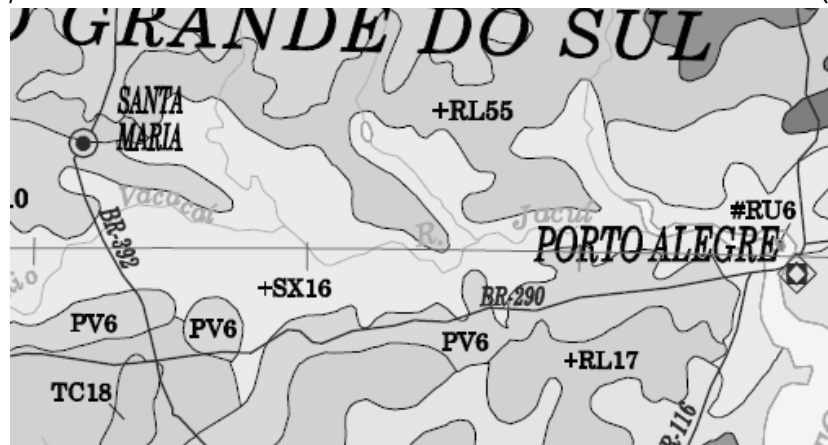
Tipos de solos

- SX Planossolo háplico
- PV Podzólico vermelho-amarelo eutrófico e distrófico
- RL Neossolos regolíticos
- TC Luvissole crômico
- RU Neossolo fulvico

Figura 15 – Mapa de Solos do Rio Grande do Sul e na região do estudo

A Figura 15 destaca, respectivamente, o mapa de solos do RS e, em detalhe, os solos da região de estudo. Os solos definidos como SX16 e PV6, evidenciados na imagem, abrangem o entorno do trecho estudado.

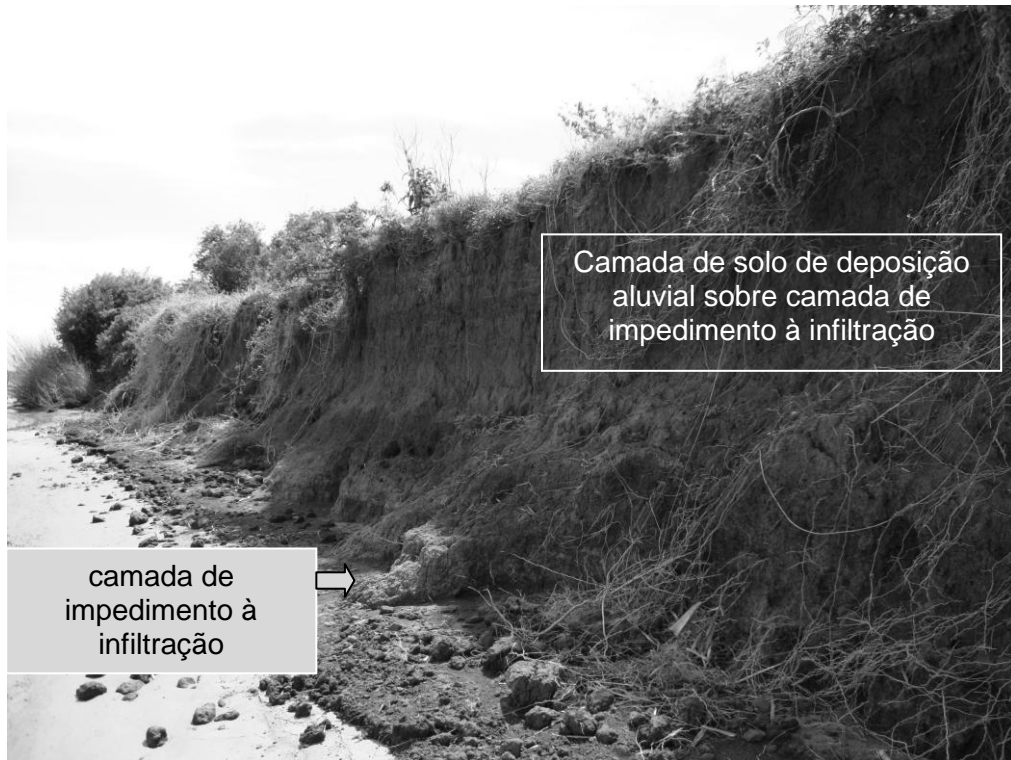
Figura 16 – Fotografia de barranco em queda, com a presença de zona de impedimento ao deslocamento vertical da água no solo. Iruí, Cachoeira do Sul, RS.

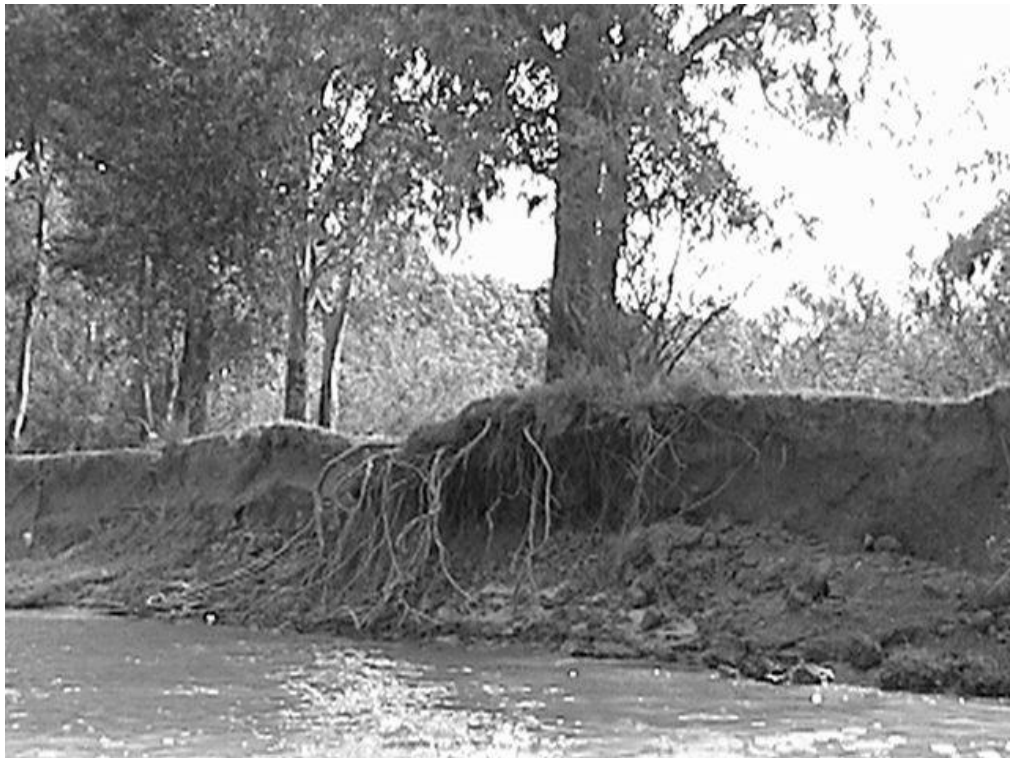
Figura 18 – Barranco em queda, expondo sistema radicular de exemplar de *Eucalyptus* sp. Capão Grande, Cachoeira do Sul.

A Figura 18 demonstra um problema crítico nas margens do rio Jacuí, a presença de grandes árvores junto à margem. Seus sistemas radiculares aliados a

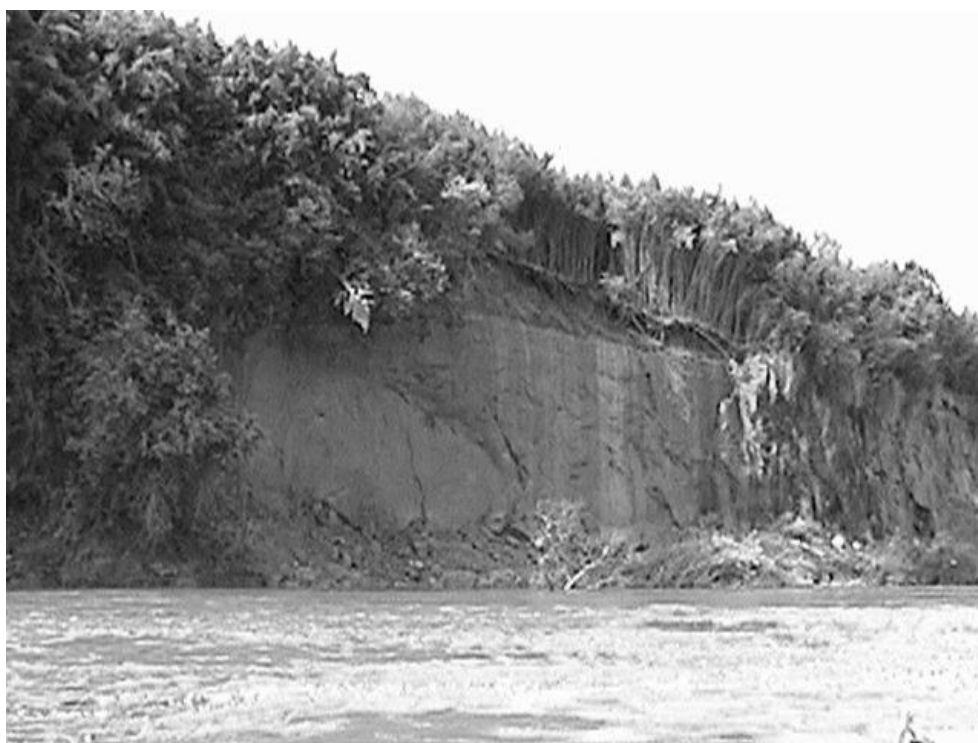
Figura 19 – Barranco em queda, em siltito, devido à infiltração e a presença de zona de impedimento ao deslocamento vertical da água no solo. Local Paredão do Cemitério das Irmandades. Cachoeira do Sul, RS.

No rio Jacuí, ocorrem trechos em que a presença de material mais estável, como os siltitos, argilitos ou mesmo afloramentos rochosos conferem maior resistência à degradação e, em muitos casos, são capazes de redirecionarem o rio para outro lado. Isto ocorre, por exemplo, no PK 229, a jusante da Barragem do Fandango, onde o siltito do paredão do Cemitério das Irmandades (Figura 19) desloca o alinhamento do rio em 60° para o NE.

A fotografia da Figura 19 apresenta um dos grandes agentes do processo erosivo dos taludes marginais – a presença de camadas descontínuas de solo que criam impedimento a infiltração da água. No caso, a cobertura vegetal é formada por uma malha de taquaireiras, *Bambusa sp.*, que se desenvolveu sobre uma camada de solo de cerca de 2m de profundidade, mais arenosa, de fácil percolação. Nesta profundidade, existe um siltito, mais estruturado, com textura mais fina, onde a taxa de infiltração é substancialmente menor.

A presença de camadas de textura e cimentação diferentes faz com que a infiltração rápida na primeira camada do solo, encontra resistência ao seu

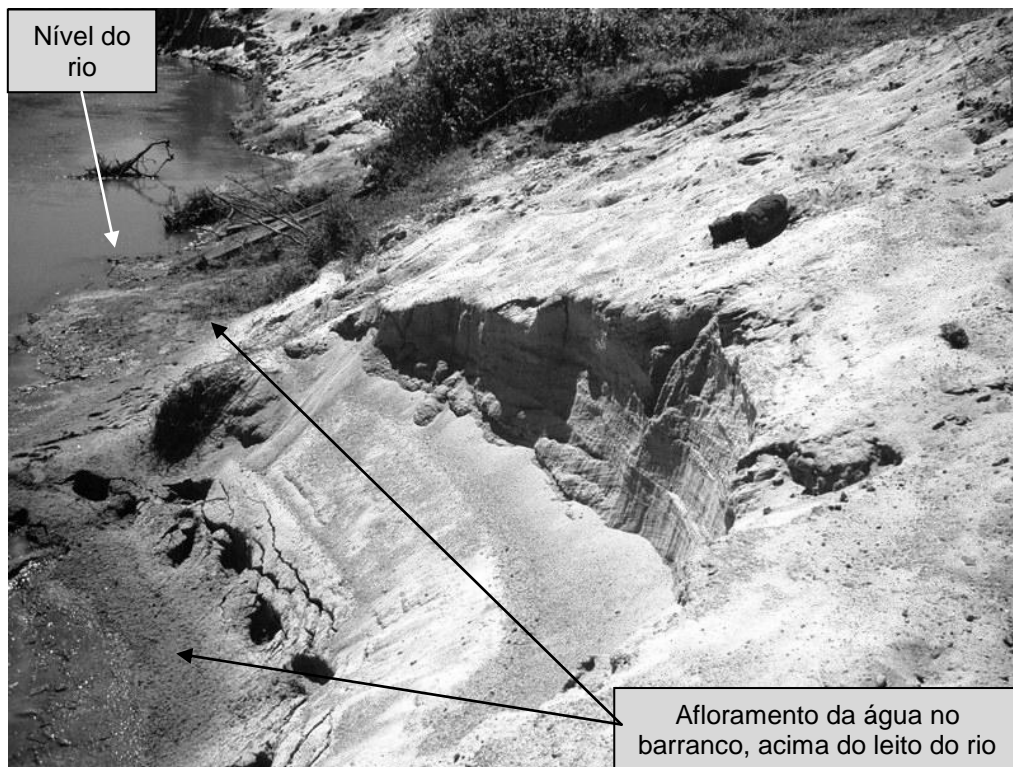
Figura 21 – Barranco em queda, com a presença de zona de impedimento ao deslocamento vertical da água no solo. Cachoeira do Sul, RS.

A fotografia da Figura 21 demonstra outra forma de queda de barranco, por um sistema denominado de escorregamento. É uma movimentação e massa onde parte do material se desagrega do principal e, ao invés de tombar para frente da zona de ruptura, desliza para frente e para baixo, concomitantemente, gerando um processo em que o material literalmente escorrega sobre uma base mais consolidada.

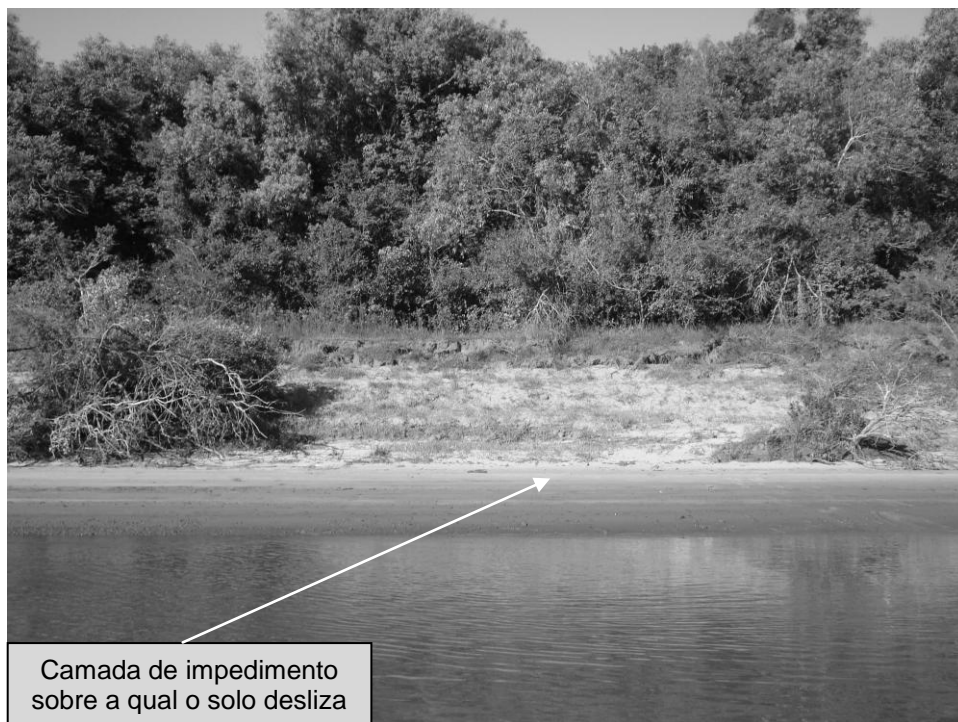
Figura 22 – Barranco em escorregamento, com a presença de zona de impedimento ao deslocamento vertical da água no solo. Local Bexiga, Cachoeira do Sul, RS.

A Figura 22 demonstra que, no escorregamento, não ocorre a formação de talude vertical e sim de um gradiente capaz de manter a revegetação. Isto tem papel importantíssimo no processo de recuperação de áreas degradadas.

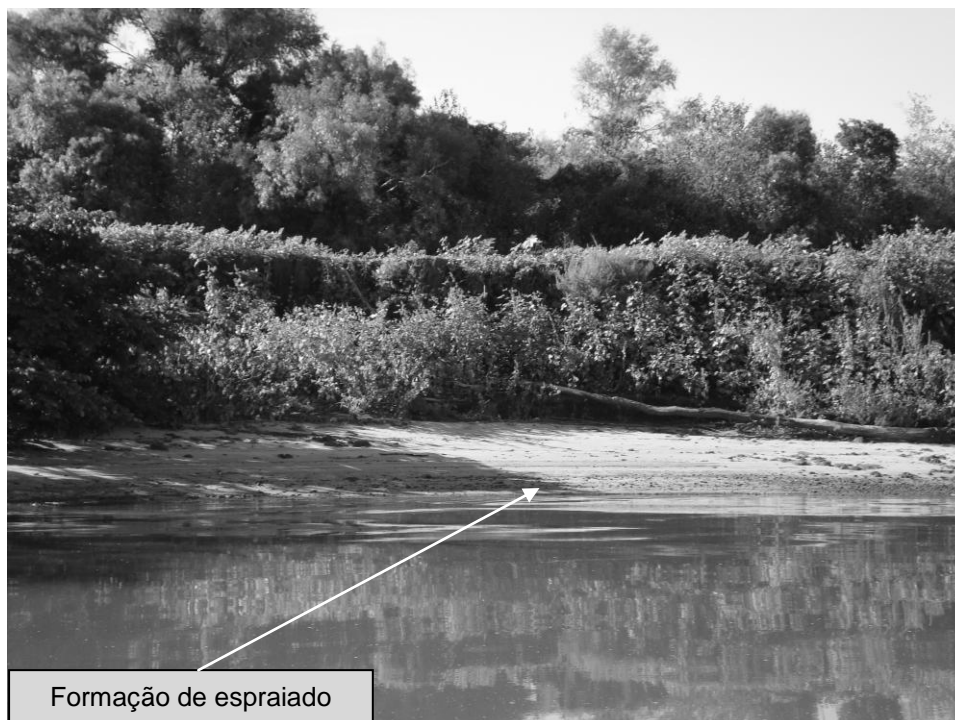
Figura 23 – Barranco em deslizamento com formação de espraído, com a presença de vegetação em estágio inicial de regeneração. Local Ilha dos Corvos, Rio Pardo, RS.

Salienta-se que, mesmo aparentemente estabilizado, o barranco, pode constituir-se em material facilmente mobilizado por enchentes, dando o aspecto espreado demonstrado na Figura 23 e contribuindo para sedimentação no próprio rio. Nestes locais a revegetação depende mais do tempo de permanência do nível baixo do que propriamente a existência prévia de estoques de sementes ou estolões na área do entorno, até por que estes são abundantes nas áreas de movimentação da água. Muitas vezes, a permanência do rio em leito baixo, proporciona o surgimento de gramíneas, ervas e arbustos pioneiros, com grande rapidez, formando uma cobertura importante para esta porção de solo exposto.

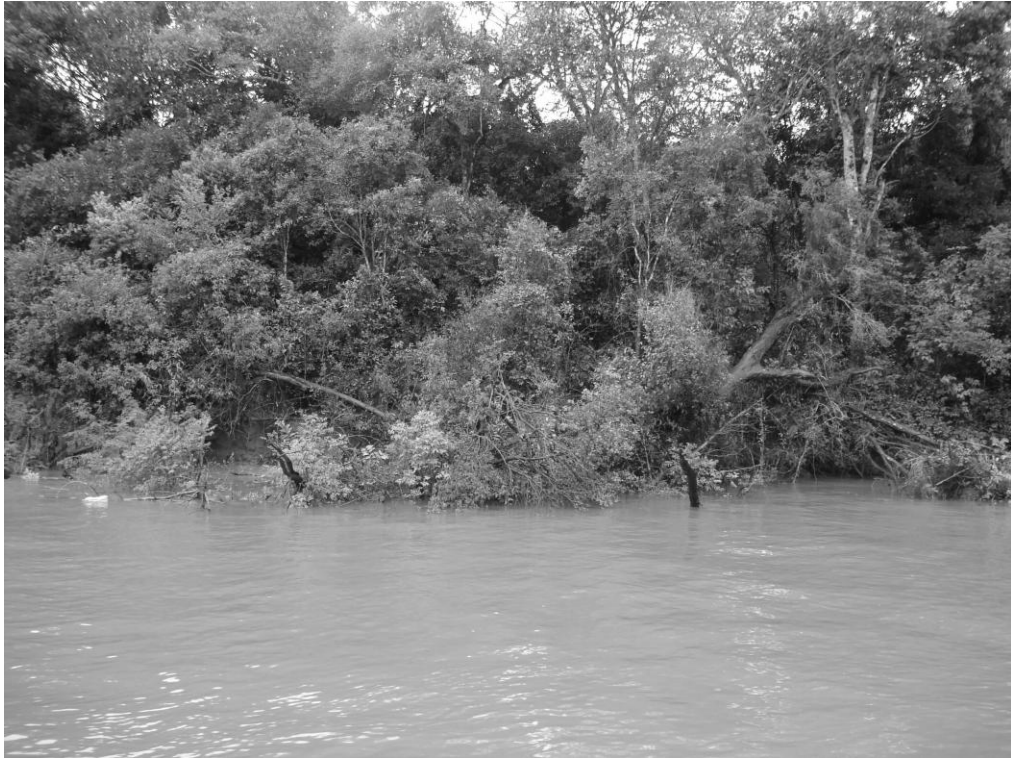
Figura 24 – Barranco em queda, com a presença de vegetação viva. Local Pederneiras, Rio Pardo, RS.

A fotografia da Figura 24 ilustra um tipo de queda frequente no rio, quando uma porção do barranco cede à pressão exercida pela cobertura vegetal e cai. Não havendo o imediato transporte destas árvores e arbustos, os mesmos exercem influência sobre a dinâmica da água e, em alguns casos, geram redemoinhos que acabam agravando o próprio processo erosivo, até que a vegetação se desprenda e encalhe em trechos a jusante.

O tipo de queda demonstrado nesta Figura ocorre quando o rio provoca erosão nos horizontes inferiores e o superior apresenta um entrelaçamento de raízes que evita a queda individual das árvores e arbustos, fazendo com que os mesmos caiam em bloco. Assim, remanesce, ainda, uma ligação com conjunto vegetal que permanece na margem, em solo ainda não afetado.

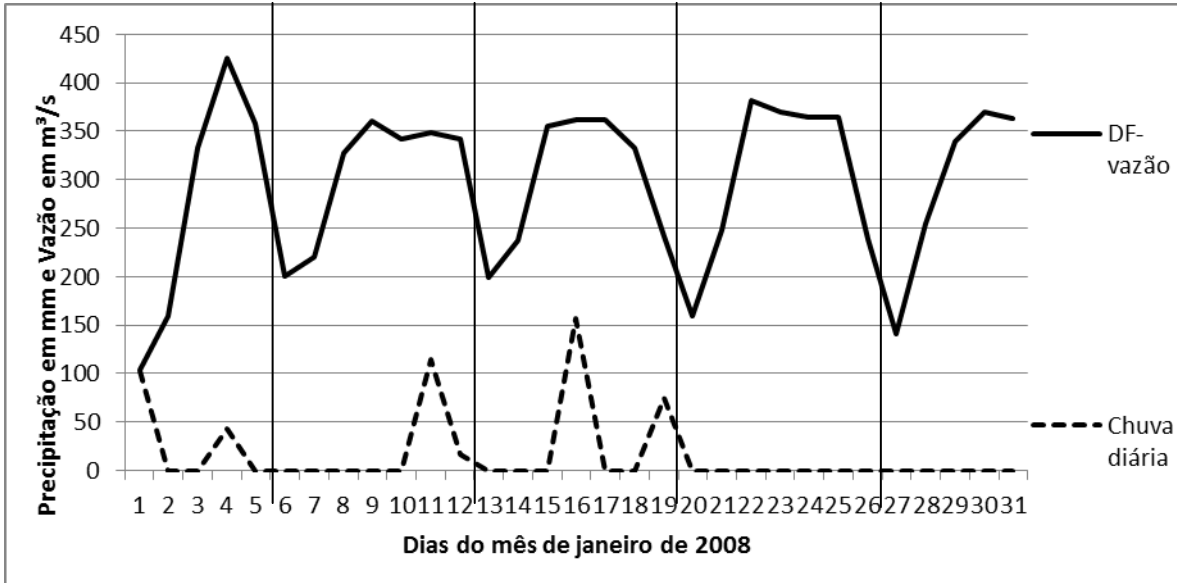
Figura 27 – Demonstrativo da variação diária da vazão e da precipitação pluviométrica na Barragem de Dona Francisca, no mês de janeiro de 2008.
