**INSPEÇÃO TÉCNICA DE PULVERIZADORES
AGRÍCOLAS NO RIO GRANDE DO SUL**

DISSERTAÇÃO DE MESTRADO

Dissertação apresentada ao Curso de Mestrado do Programa de Pós-Graduação em Engenharia Agrícola, Área de Concentração em Mecanização Agrícola, Linha de Pesquisa de Projeto e Utilização de Máquinas Agrícolas, da Universidade Federal de Santa Maria (UFSM, RS), como requisito parcial para a obtenção do grau de **Mestre em Engenharia Agrícola.**

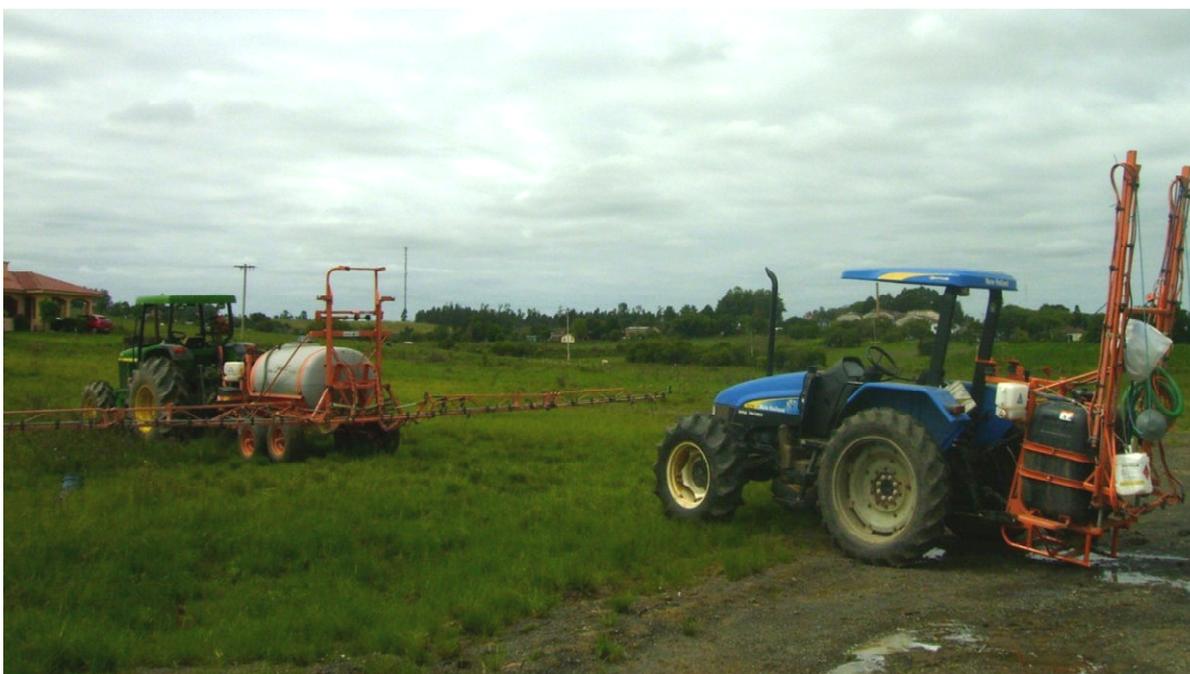
Figura 3 - Reunião de pulverizadores em local pré-determinado.

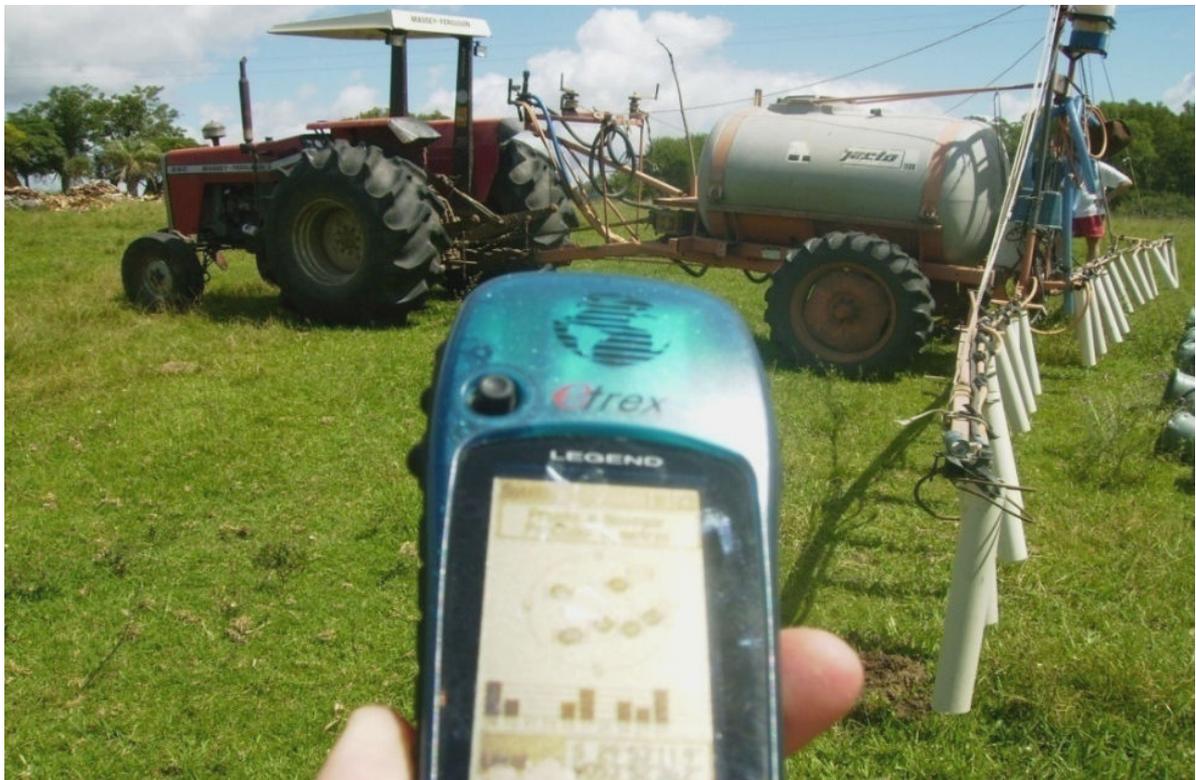
Como dados identificatórios foram levantadas informações a respeito de marca, modelo, ano de fabricação e ano de aquisição do pulverizador. O proprietário também foi questionado a respeito do tipo de produto em uso (inseticida, herbicida, fungicida ou fertilizante) e ao final da inspeção, o pulverizador foi registrado em banco de dados através de um número seqüencial e um ponto georeferenciado identificado através de aparelho Receptor de GPS Marca Garmin® e Modelo Legend (Figura 4).

Figura 4 - Localização de pulverizadores através de pontos georeferenciados.

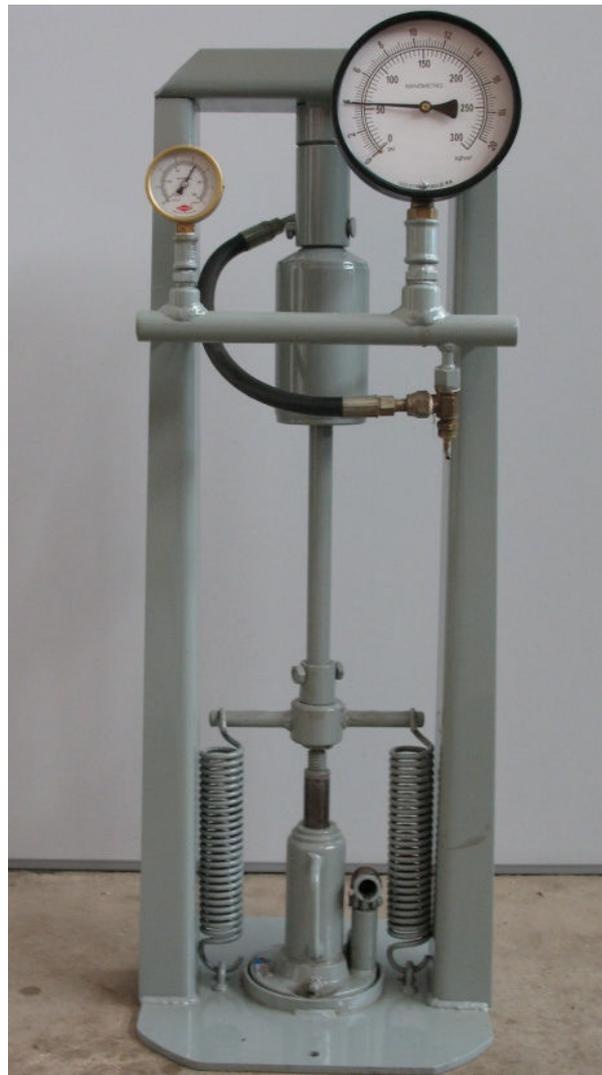
Figura 5 - Bancada de teste de manômetros em uso nos pulverizadores agrícolas.

Considerado uma das partes mais importantes dos pulverizadores, os manômetros permitem que a calibração final dos pulverizadores seja efetuada. Assim, sobre este item foram levantadas informações quanto ao estado de conservação e condições de uso, realizado através de diagnose visual sobre o nível de glicerina, diâmetro externo do equipamento e aferição da precisão sobre a indicação de pressão através de bancada de teste. Para o teste de precisão da leitura foi criada uma bancada de teste para a função específica de teste dos manômetros (ver Figura 5).

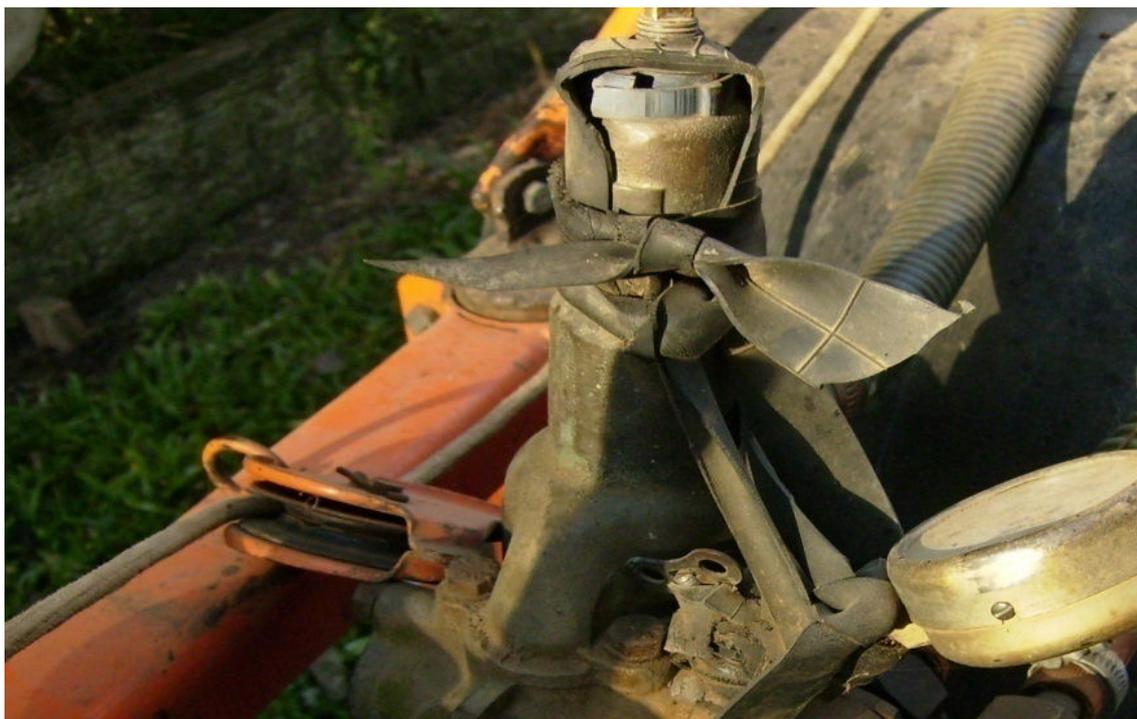
Figura 6 - Ilustração de regulador de pressão inadequado.

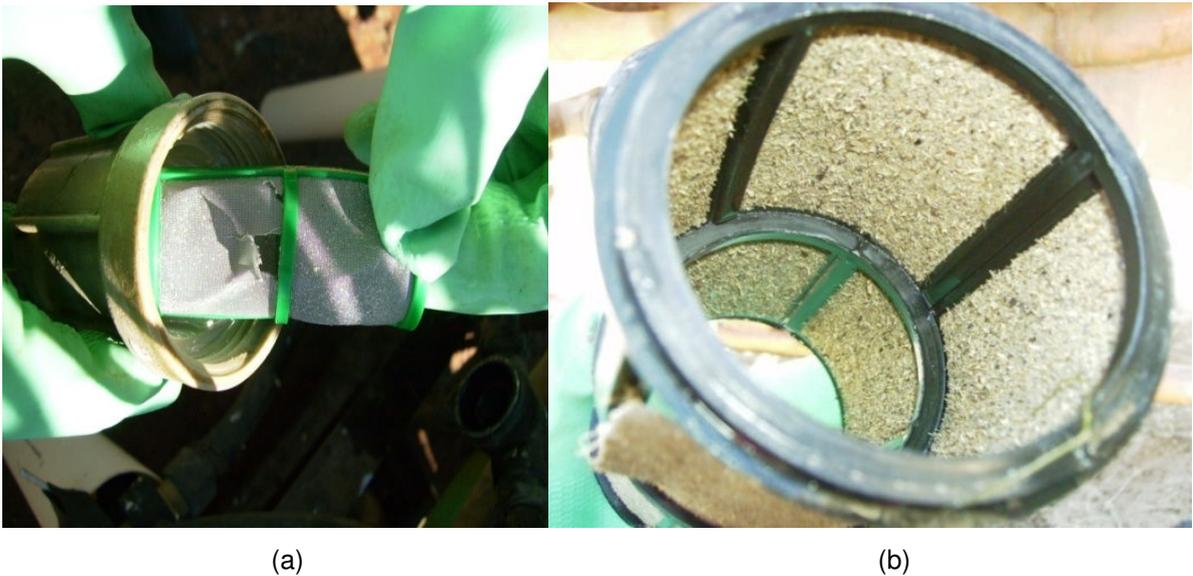
filtros se deu através de diagnose visual e somente por avaliações qualitativas sobre dois aspectos. O primeiro aspecto foi a respeito da presença ou não e situação de conservação do filtro (classificação em bom estado, danificado ou ausente) e a segunda avaliação foi a respeito da presença de resíduos (filtros com resíduos ou limpos). Estas avaliações foram realizadas sobre os filtros do reservatório, bomba e filtros de linhas (direito e esquerdo). Para maiores esclarecimentos, observar as figuras a seguir (Figuras 7a e 7b).

Figura 7 - Filtro com malha deteriorada (danificado) (a) e filtro com presença de resíduos (b).

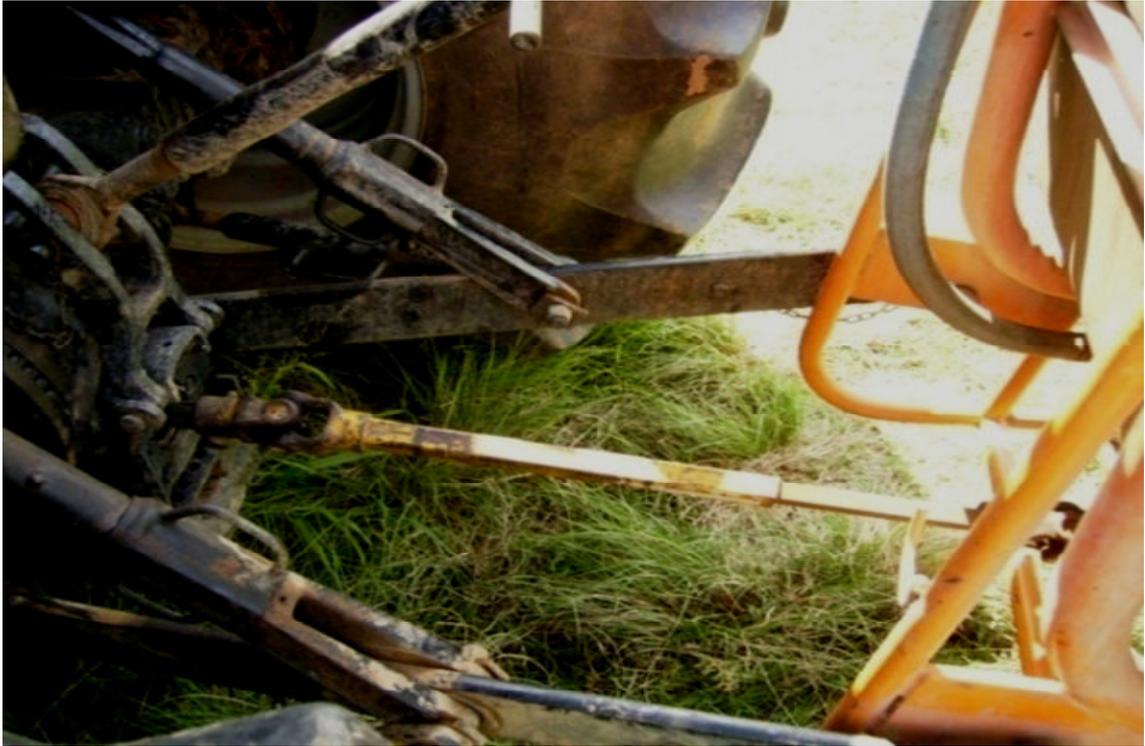
Sobre itens de proteção e segurança ao operador e ao ambiente, foram analisadas as partes: mecanismo de proteção da tomada de potência (TDP) e junta cardânica (Figuras 8), (presente, ausente ou com proteção ineficiente), proteção de correias e polias (presente, ausente ou de proteção desnecessária), proteção do eixo livre da bomba, dispositivo de drenagem, misturador de agrotóxicos, reservatório de água limpa e mecanismo de tríplice lavagem.

Figura 8 - Tomada de potência desprotegida sobre pulverizador em inspeção.

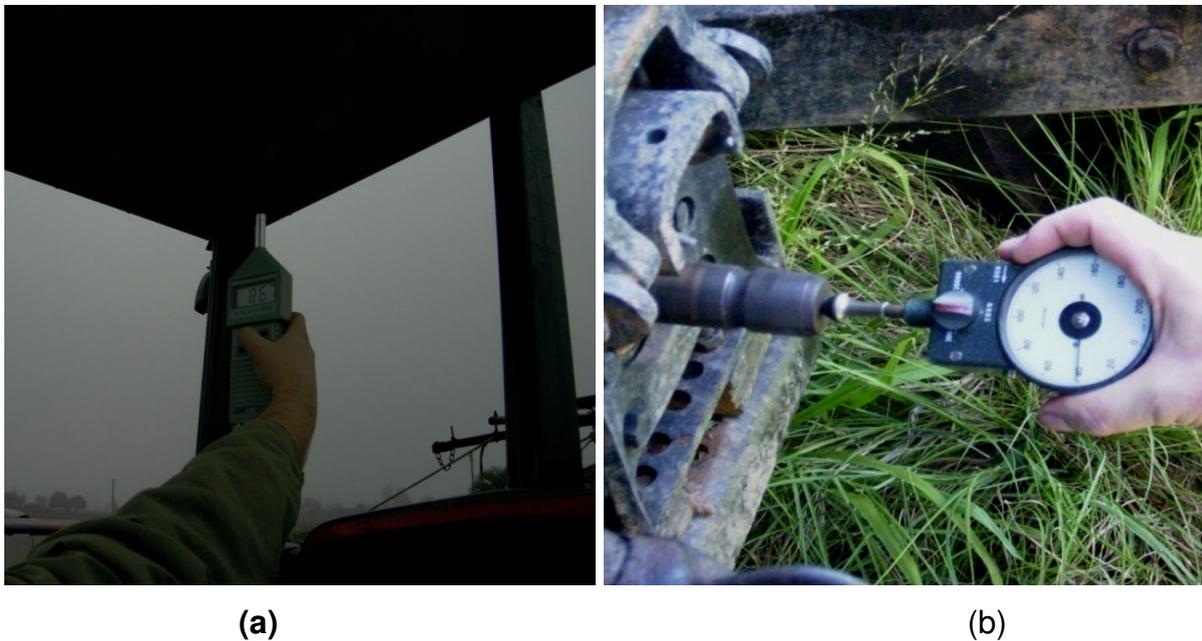
Com a utilização de tacômetro, foi determinada a rotação real de trabalho da tomada de potência dos tratores conforme as condições de operação impostas pelo operador (Figura 9b).

Figura 9 - Medição do ruído ao nível do ouvido do operador (a) e rotação da tomada de potência (b).

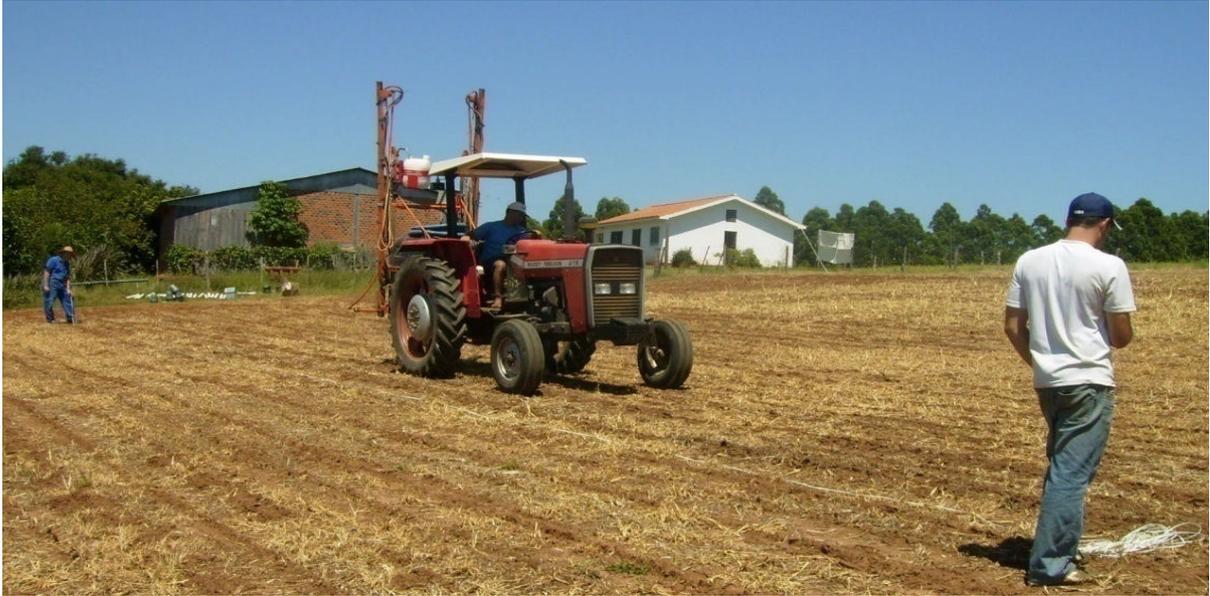
Seguindo nas atividades de inspeção, o próximo passo foi a determinação da velocidade real de trabalho. Foi solicitado ao operador, para que acionasse a tomada de potência e todos os demais itens utilizados durante as pulverizações, com exceção do acionamento de pontas de pulverização e a marcha e rotação de trabalho do motor foram ajustadas conforme foram utilizadas na última operação realizada. Após, houve deslocamento por 60 metros em linha reta e sobre terreno com solo o mais próximo possível da condição real encontrada nos cultivos (Figura 10).

Figura 10 - Determinação da velocidade real de deslocamento do trator.

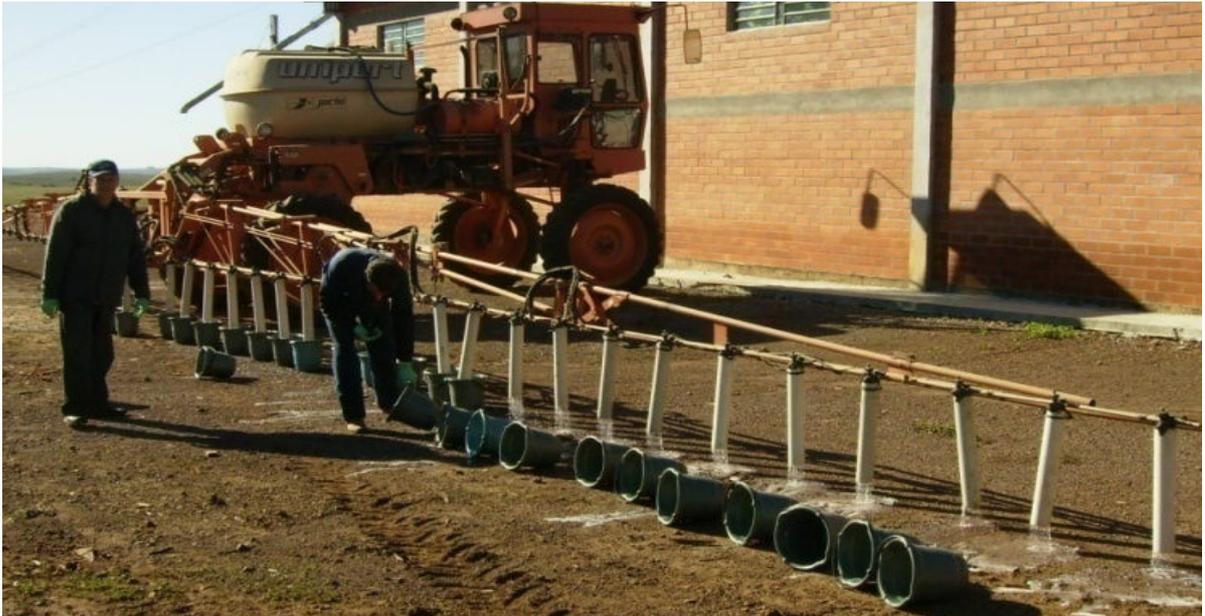
Para esta avaliação, foi condição fundamental que os pulverizadores estivessem com ao menos 30 e não mais do que 80% da capacidade máxima do reservatório de calda.

Figura 11 - Determinação de vazão por ponta de pulverização em pulverizador autopropelido. São Martinho da Serra, RS, 2008.

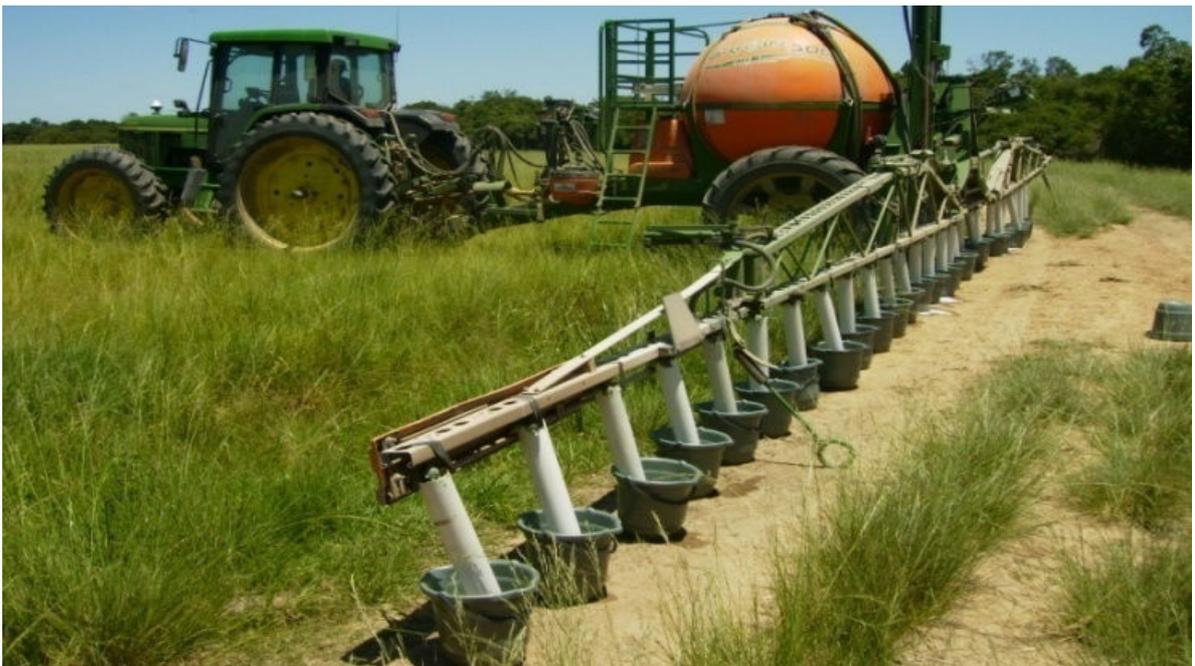
Figura 12 - Determinação de vazão por ponta de pulverização em pulverizador com engate de arrasto. São Sepé, RS, 2008.

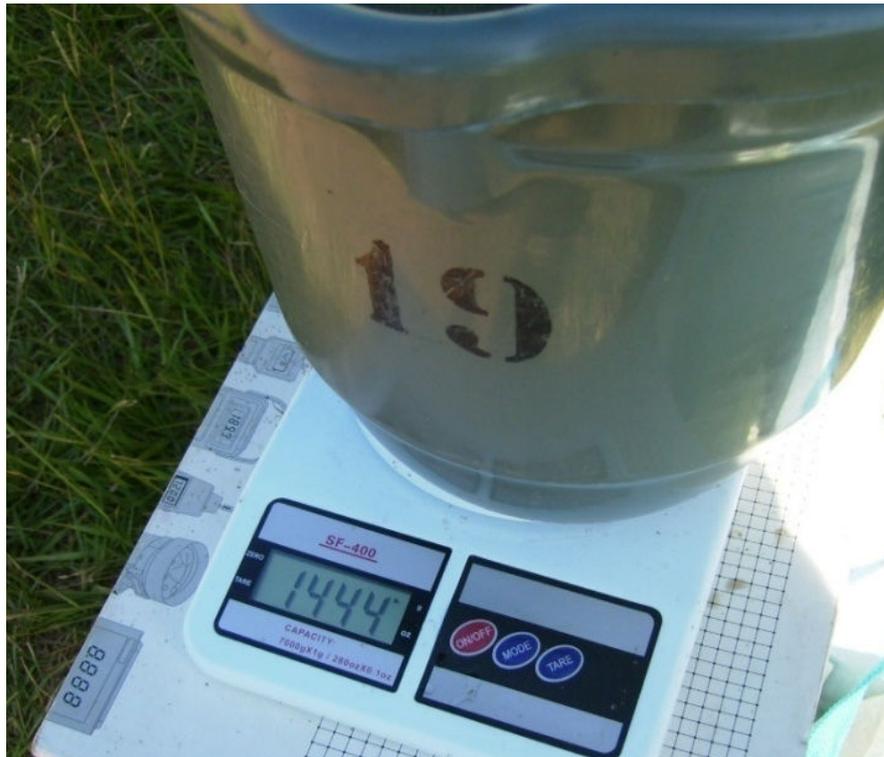
De posse dos valores de taxa de aplicação coletado em cada ponta, seguiu-se com a realização de pesagens de cada um dos baldes volumétricos de coleta que estiveram identificados conforme a posição da ponta sobre a barra de pulverização (Figura 13) partindo-se da esquerda para a direita considerando a posição do operador sobre o posto de operação.

Figura 13 - Pesagem dos volumes individuais de calda coletados nas pontas de pulverização.

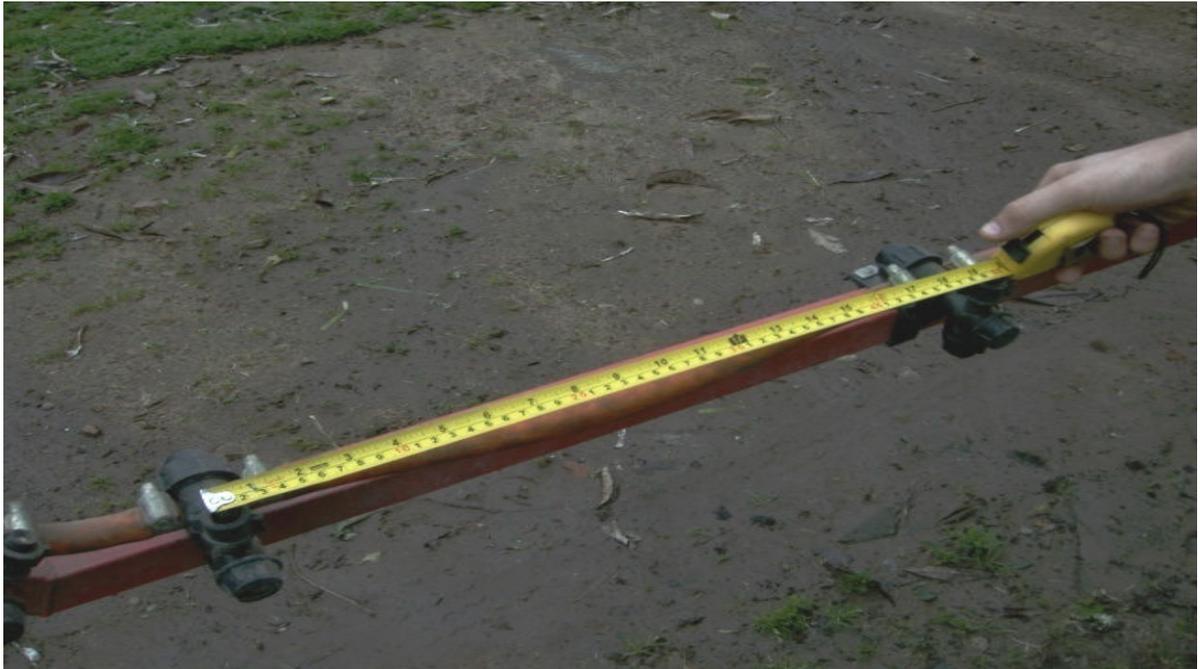
Sobre a posição dos bicos, foram levantados valores de espaçamentos entrebicos na barra de pulverização (Figura 14), medidos com uso de trena métrica de precisão. Assim, os valores de erros de espaçamentos com erros maiores do que $\pm 10\%$ foram identificados, seguindo metodologia proposta por Langenakens & Pieters (1998) e Gandolfo (2001).

Figura 14 - Medição dos espaçamentos entrebicos sobre a barra de pulverização com uso de trena métrica.

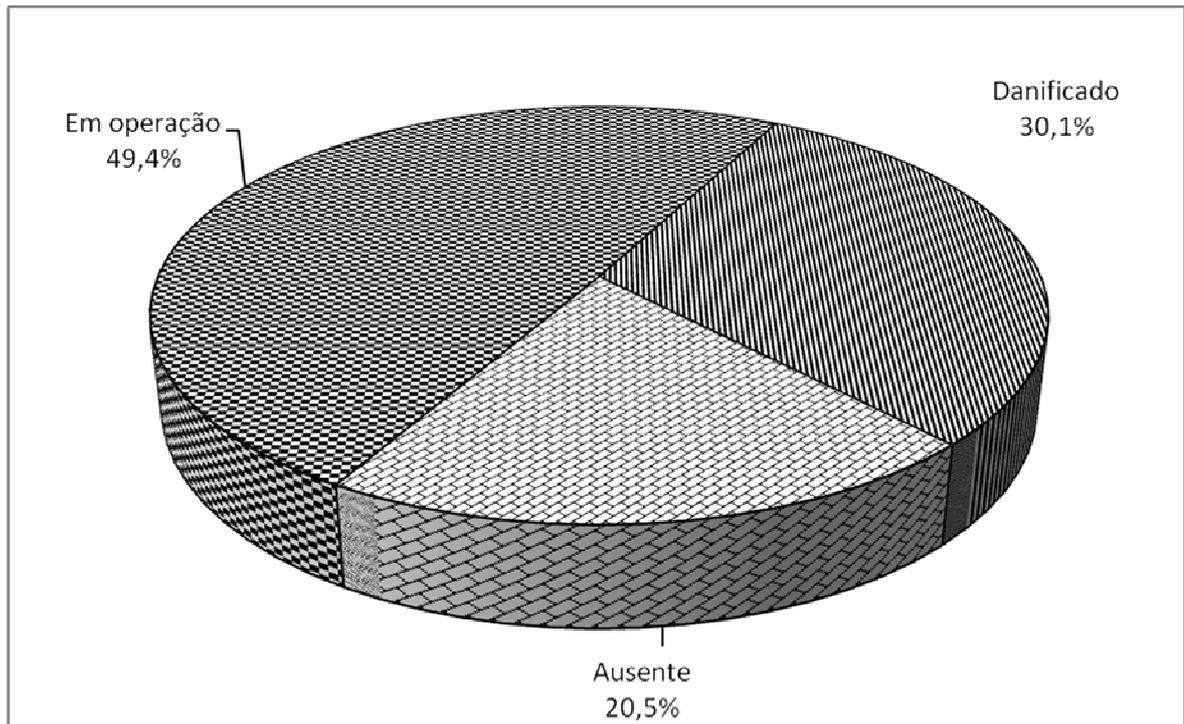
Na inspeção de manômetros, observou-se que 20,5% dos pulverizadores inspecionados estavam sem este equipamento, 49,4% das máquinas apresentaram manômetros em operação e 30,1% apresentaram manômetros danificados, ou seja, inoperantes (Figura 20).

Figura 20 - Condição dos manômetros presentes nos pulverizadores agrícolas inspecionados.

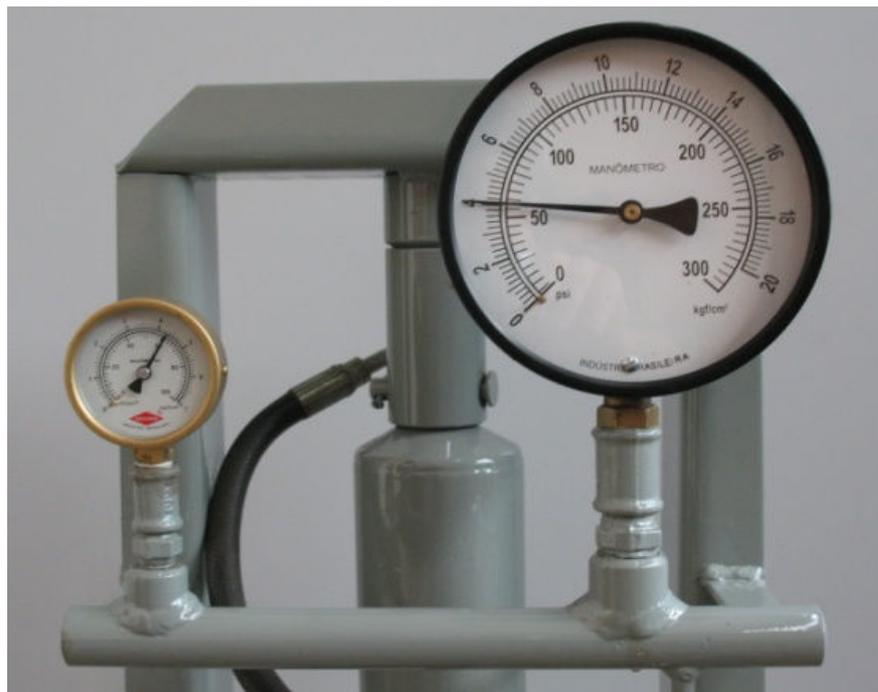
Desta forma, os manômetros em operação foram submetidos ao teste de bancada para terem a precisão de leitura de pressão avaliada. Veja a seguir (Figura 21) exemplo de manômetro danificado e que não atendeu ao mínimo de precisão necessária.

Figura 21 - Manômetro inadequado sendo inspecionado sobre bancada de teste.

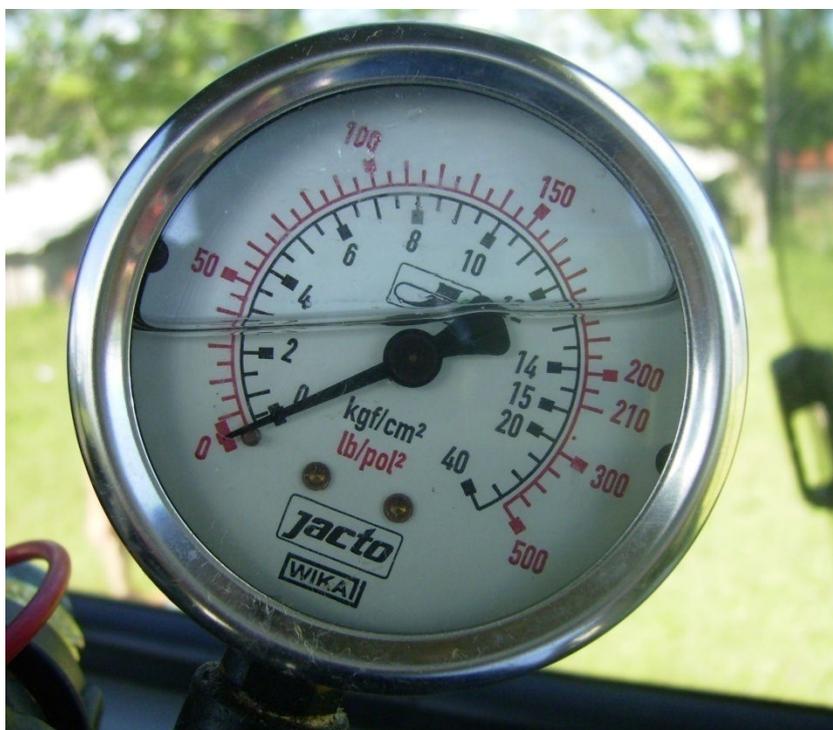
Quanto ao nível de glicerina, foi considerado o nível mínimo de 3/4 do volume total do manômetro para aprovação para manômetros que exigem glicerina ao trabalho. Veja exemplo de manômetro reprovado quanto ao nível de glicerina na figura a seguir (Figura 22).

Figura 22 - Manômetro reprovado quanto ao nível de glicerina.

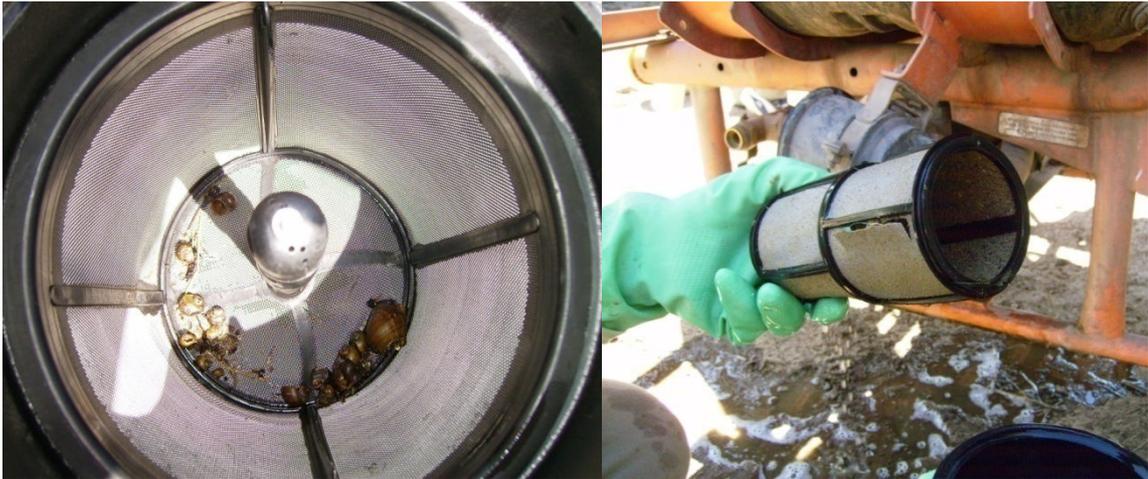
Quanto à presença de resíduos sobre os filtros, em 67,8, 41,7 e 23,8% dos casos foi observada presença considerável de resíduos nos filtros da bomba de sucção, filtros de linha e filtros do reservatório, respectivamente. Neste sentido, Gracia & Val (2001) determinaram presença considerável de resíduos em 27, 4,8 e 30% dos filtros da bomba de sucção, filtros de linha e filtros do reservatório, respectivamente.

Figura 23 - Filtro do reservatório com resíduos e filtro da bomba de sucção com resíduos e com malha danificada.

Na avaliação final dos filtros (Tabela 12), foi possível constatar que apenas 19% das máquinas apresentaram todos os filtros e em condições mínimas de trabalho no que diz respeito a ausência de resíduos ou presença de malhas deterioradas que de certa forma invalida a função principal dos filtros dos circuitos hidráulicos.

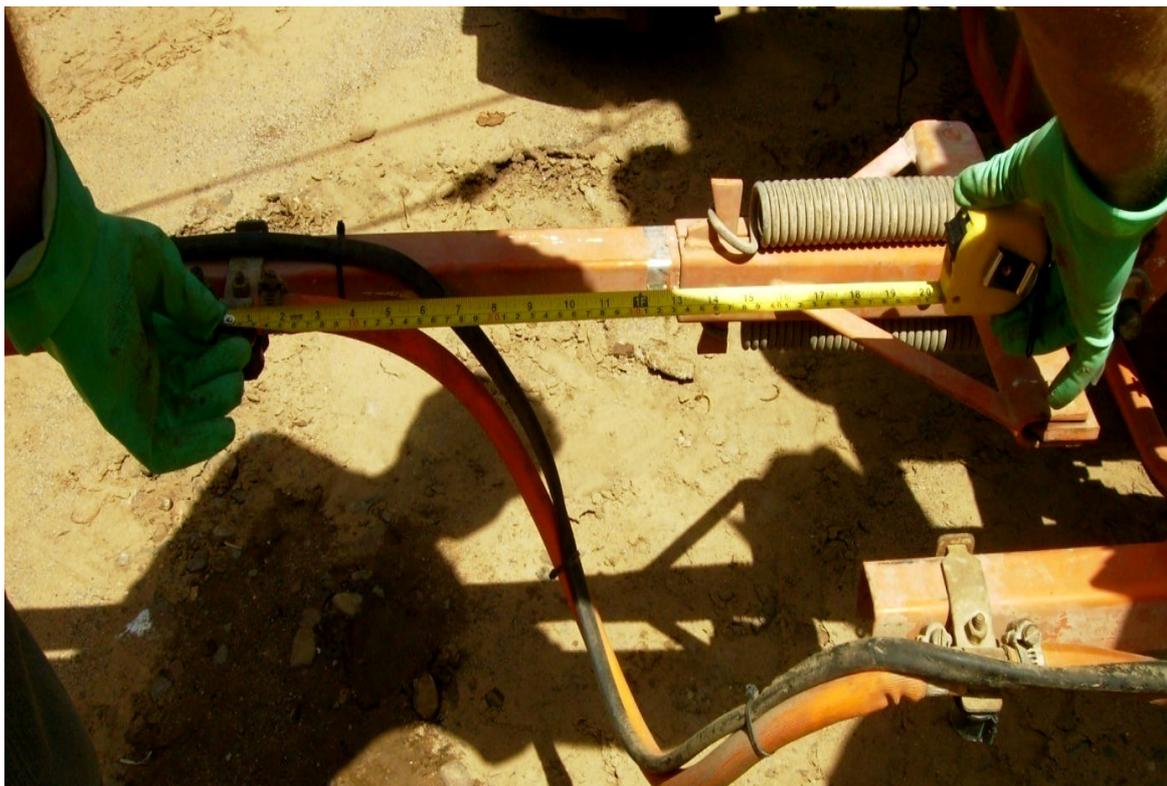
A média de espaçamentos incorretos entrebicos observados sobre as barras de pulverização ficou em 1,93 e erro médio de 22,73% do espaçamento padrão considerado por pulverizador. Os maiores valores de erros foram de 76,3% e -34,25% de diferença entre o valor padrão esperado e os valores de espaçamentos medidos entre os bicos. Veja exemplo de espaçamento inadequado entrebicos na Figura 24.

Figura 24 - Medição de espaçamento incorreto entrebicos.

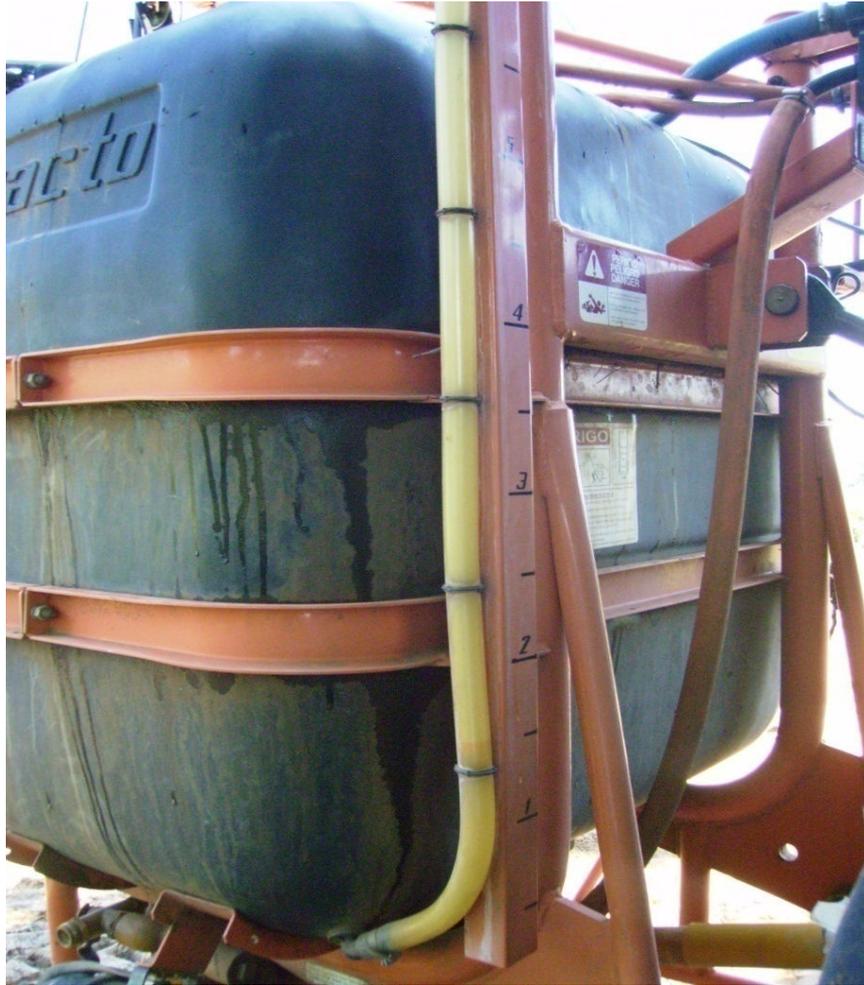
Quanto aos indicadores de nível de calda, foi determinado ausência do item em 38,1 % das máquinas e 5,95% das máquinas apresentaram o item, porém, com escala ilegível ou sem escala. Logo, apenas 56% das máquinas apresentaram o indicador de nível de calda em bom estado operacional (Figura 25).

Figura 25 - Indicador de nível de calda com escala legível ao operador.

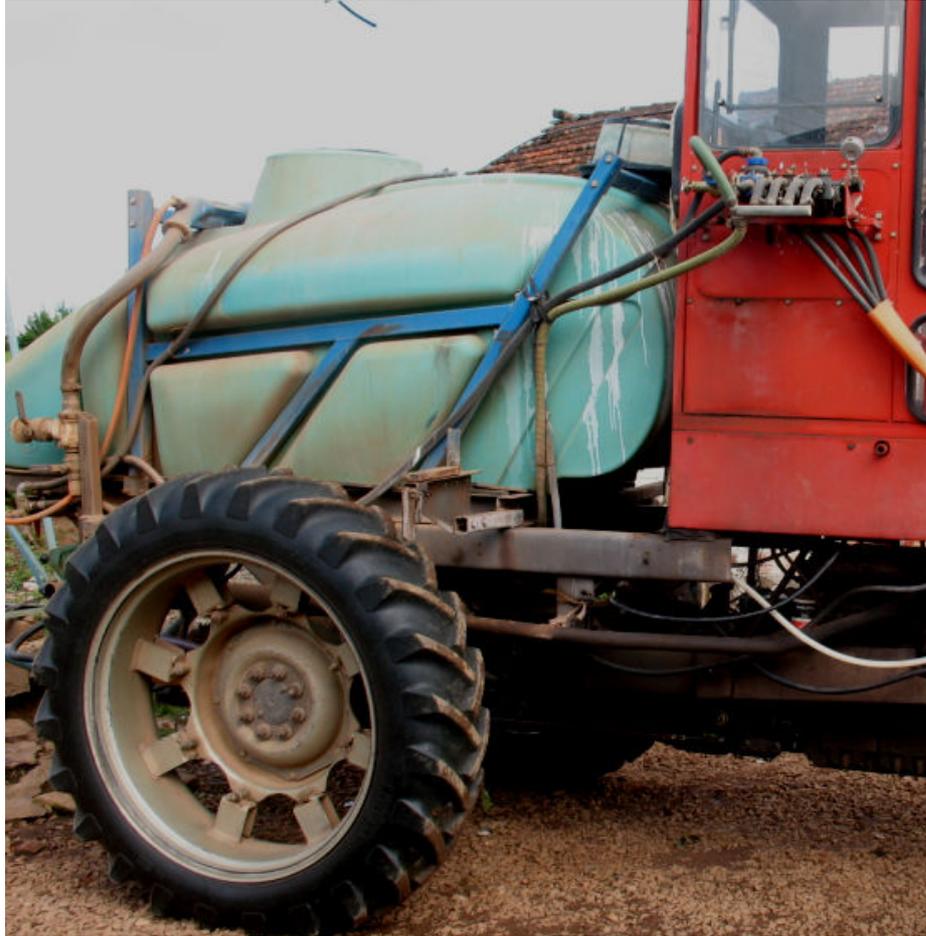
Ao considerar a presença de resíduos de agrotóxicos sobre os itens avaliados nos pulverizadores, foi observada maior contaminação do reservatório de agrotóxicos no lado externo. Assim, 36 máquinas (42,85%) apresentaram presença de resíduos na parte externa do reservatório de calda (ver exemplo na Figura 26).

Figura 26 - Presença de resíduos na parte externa do reservatório de calda de agrotóxicos.

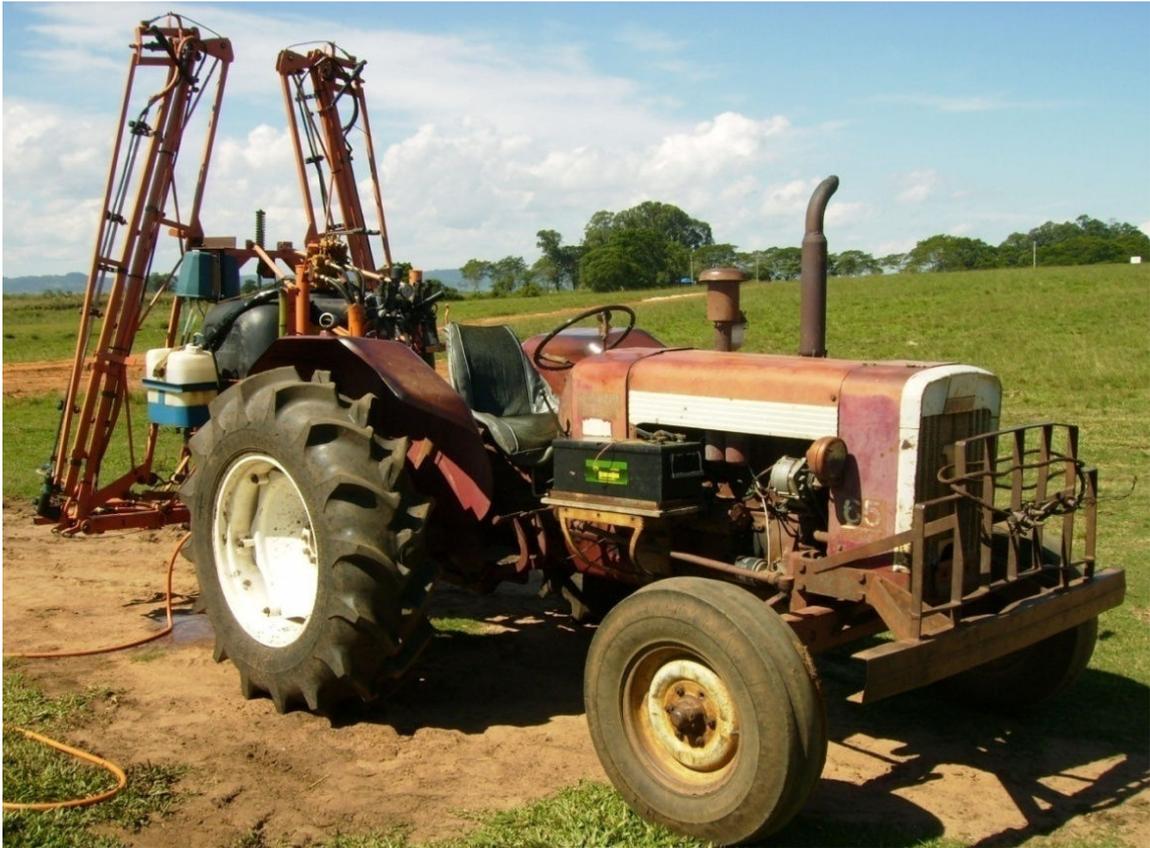
Quanto ao posto de operação dos tratores foram avaliados os itens Estrutura de Proteção Contra o Capotamento (EPCC), proteção solar ao operador, presença de cabines e também tipo de posto de operação. Como resultado, foi observado que apenas 35,71% dos tratores agrícolas apresentaram EPCC, 14,29% apresentaram apenas proteção solar ao operador através de toldos metálicos e sem a presença de EPCC e 50,0% dos tratores apresentaram-se sem a presença de EPCC e toldo, ou seja, sem proteção solar ao operador (ver exemplo na Figura 27).

Figura 27 - Trator agrícola sem estrutura de proteção contra o capotamento e utilizado com pulverizador de engate aos três pontos do sistema hidráulico.

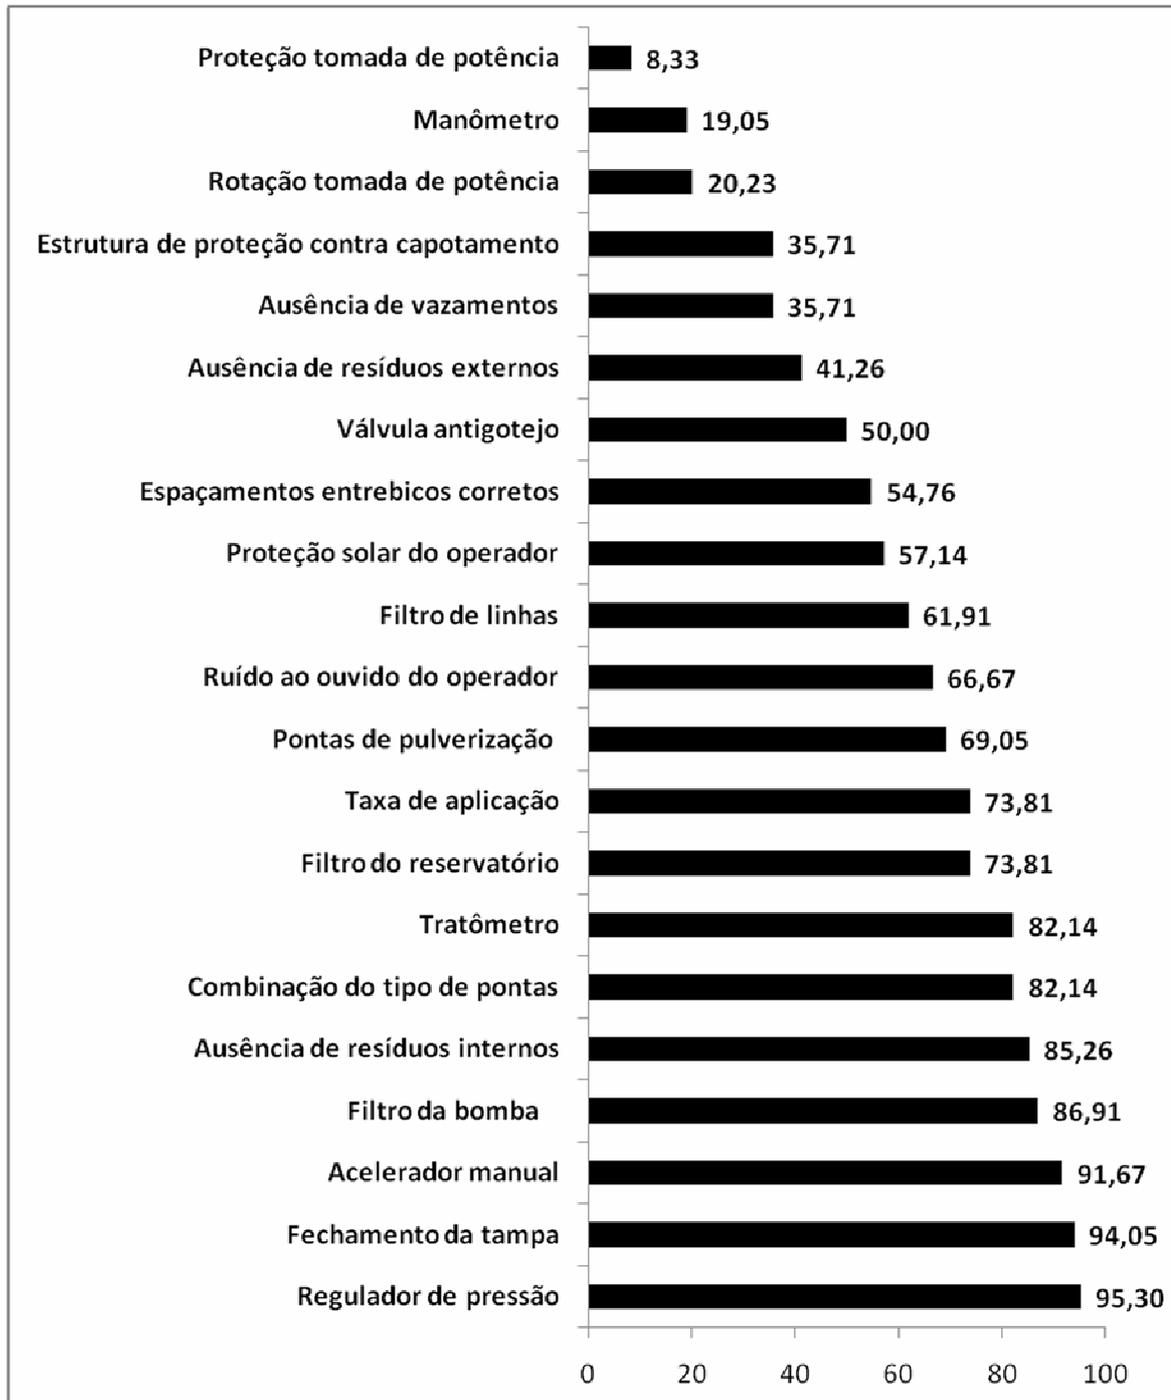
Na Figura 29 está descrita a ordem de aprovação dos principais itens analisados conforme determinação com a metodologia proposta por este trabalho. Neste caso, foi gerado uma ordem crescente de aprovação considerando 21 itens analisados no projeto quanto a pulverizadores e tratores agrícolas. Desta forma, determinou-se que o item proteção da tomada de potência foi o item com maior reprovação dentre as máquinas seguido de condição de manômetros dos pulverizadores (segundo lugar em reprovação) e rotação inadequada da tomada de potência (terceiro lugar).

Figura 29 – Aprovação de itens avaliados durante a inspeção dos tratores e pulverizadores agrícolas.

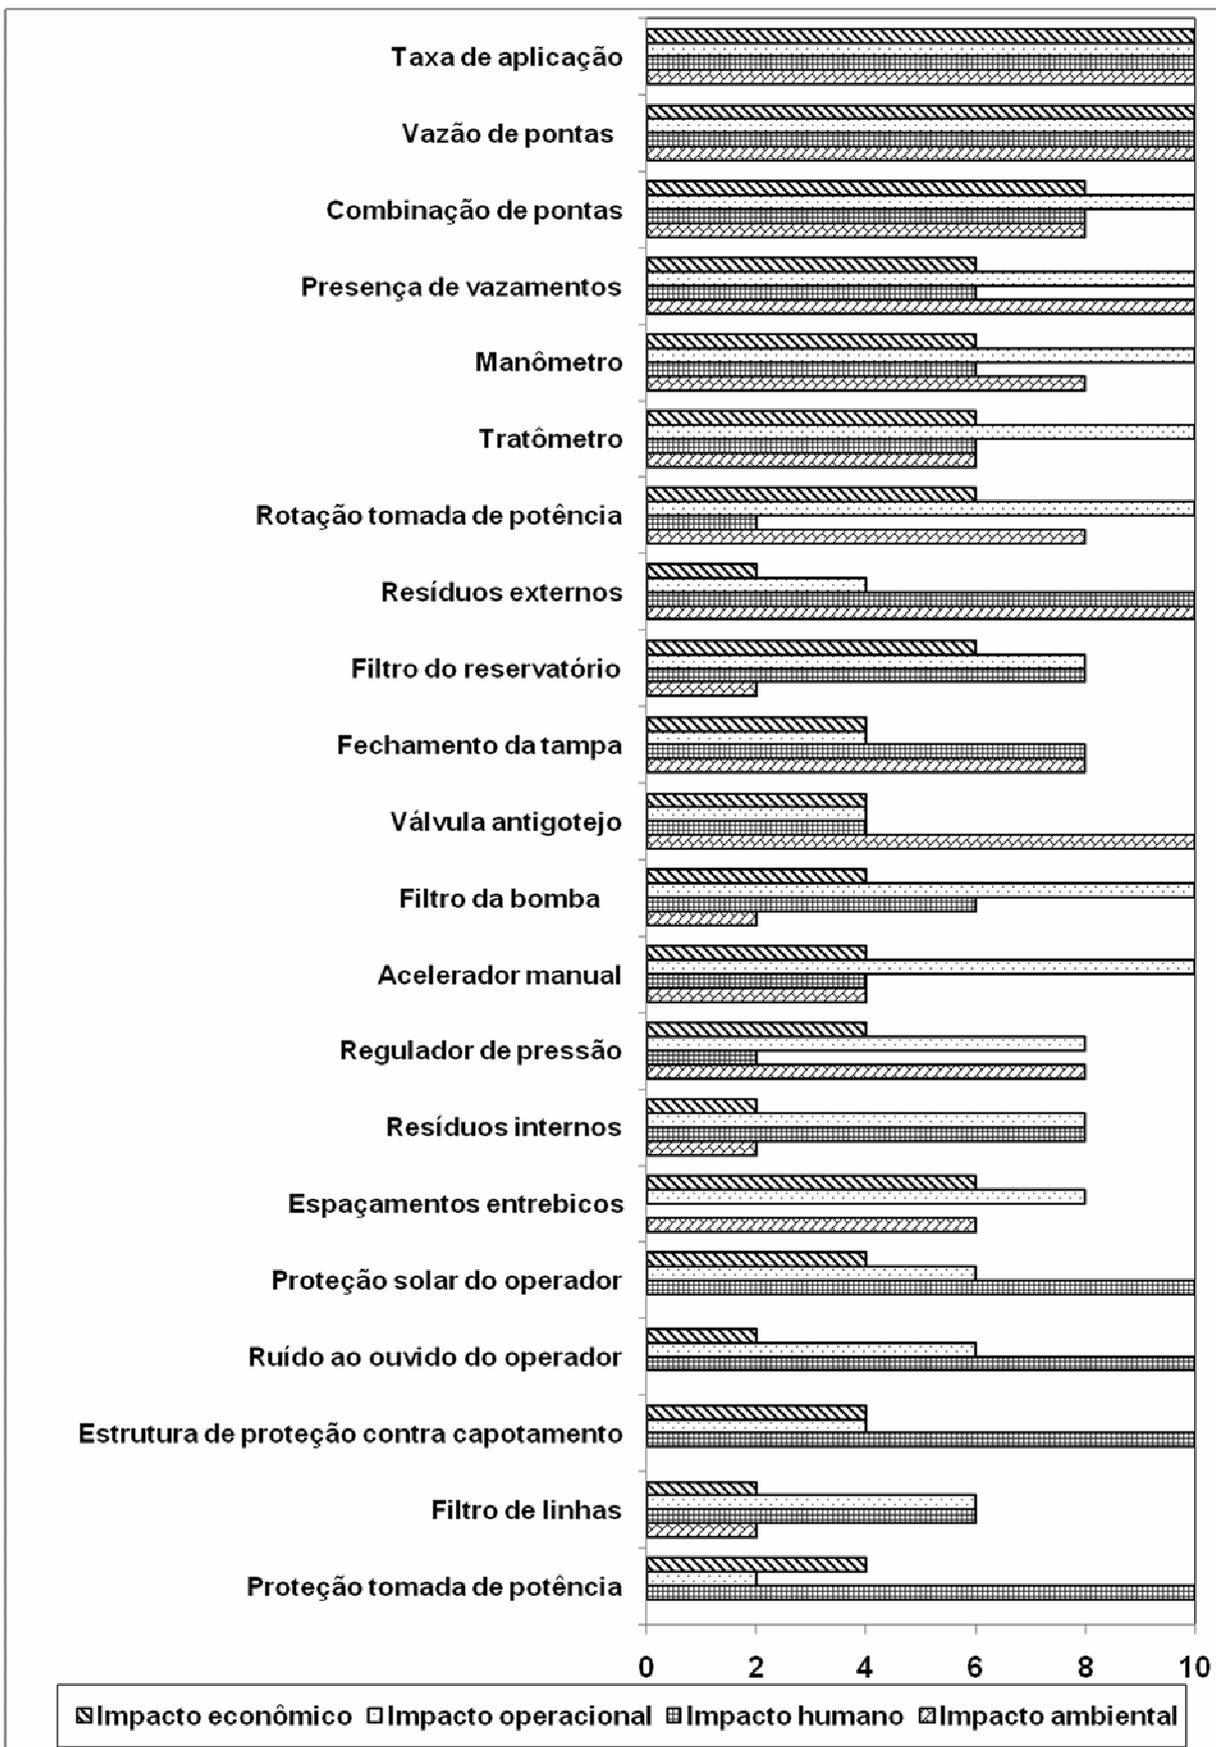
Ao analisar-se a influência de cada item devido a impactos negativos sobre o Homem, ambiente, atividade de pulverização e impacto econômico (Figura 30) pode-se concluir pelo motivo de que alguns itens que foram reprovados em grande parte das máquinas inspecionadas, tais como, proteção da tomada de potência e ruído ao ouvido do operador, por exemplo, são itens que tendem a influir negativamente sobre a integridade humana e são itens que dispõem riscos operacionais diretos aos operadores e podendo causar danos irreversíveis a saúde destes. Ao analisarmos

Ao levar em consideração o item presença de resíduos externos sobre os pulverizadores inspecionados, observa-se que embora apresente baixo ou nenhum custo para a manutenção das máquinas aplicadoras sem resíduos externamente, muitas vezes este item não se apresenta em conformidade sobre as máquinas devido a ser um item de baixo impacto operacional, porém, apresenta grande risco ao ambiente e, ao Homem como consequência, devido a contaminação que os resíduos possam causar por onde as máquinas se deslocam durante os processos de pulverização e reabastecimento das máquinas.

Figura 30 – Avaliação final de impacto ambiental, humano, operacional e financeiro de acordo com não conformidades dos itens inspecionados.

Nesta avaliação é possível destacar itens como erros de taxa de aplicação, pontas desgastadas ou não combinadas quanto ao tipo e presença de vazamentos sobre as máquinas, itens que exigem pouco esforço operacional e econômico dos aplicadores e que deveriam ser corrigidos pela facilidade e pelos impactos negativos que possam trazer no âmbito operacional e econômico aos processos de pulverização caso não sejam corrigidos.

Quanto aos itens que mais causam impacto ambiental negativo cita-se a falta de válvulas antigotejos, presença de resíduos externos e vazamentos sobre o circuito hidráulico dos pulverizadores.
