**INSPEÇÃO TÉCNICA DE PULVERIZADORES
AGRÍCOLAS NO RIO GRANDE DO SUL**

DISSERTAÇÃO DE MESTRADO

Dissertação apresentada ao Curso de Mestrado do Programa de Pós-Graduação em Engenharia Agrícola, Área de Concentração em Mecanização Agrícola, Linha de Pesquisa de Projeto e Utilização de Máquinas Agrícolas, da Universidade Federal de Santa Maria (UFSM, RS), como requisito parcial para a obtenção do grau de **Mestre em Engenharia Agrícola.**

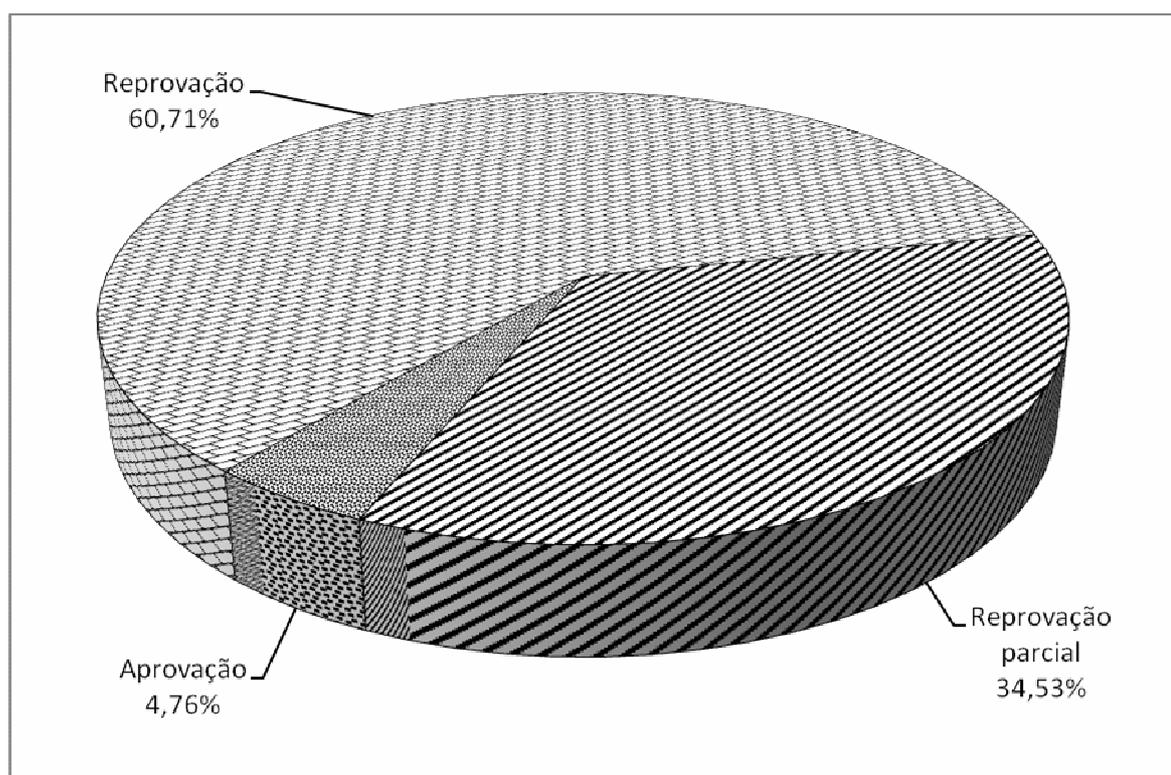
Baseado em todos os requisitos apresentados na metodologia deste trabalho e considerando as condições do estado de conservação e uso constatadas nas máquinas inspecionadas, foi determinado aprovação de uso em apenas 4 pulverizadores (4,76%) da população total amostrada (Figura 31), 29 máquinas (34,53%) apresentaram reprovação parcial, ou seja, apresentaram uma ou mais não conformidades leves (Tabela 7), e assim, os proprietários obtiveram explicações a respeito dessa(s) falha(s) e poderão ter suas máquinas aprovadas em inspeções futuras, caso seja(m) corrigida(s) a(s) não conformidade(s) conforme orientações fornecidas pela equipe do projeto.

Figura 31 – Classificação final dos pulverizadores agrícolas após as inspeções.

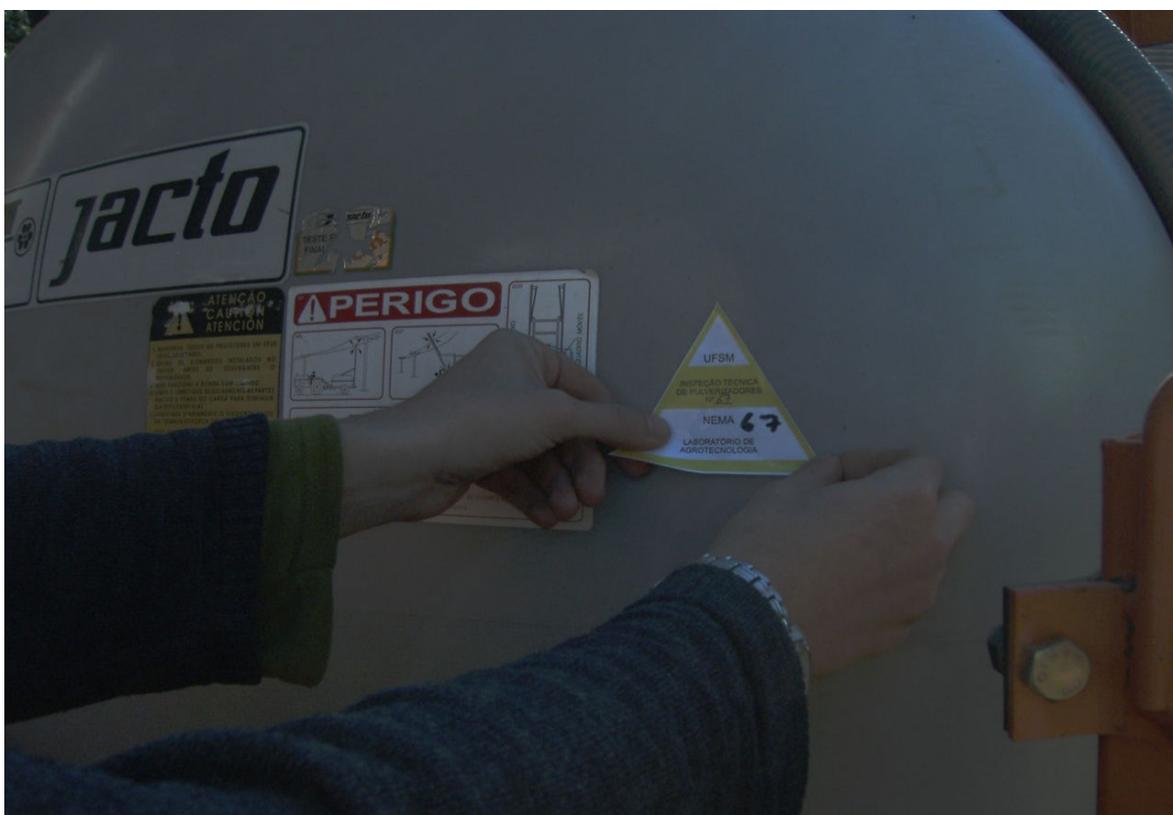
Como última etapa dentre as atividades de inspeção e com o consentimento dos proprietários, houve etiquetagem das máquinas pulverizadoras (Figura 35) conforme a classificação final das máquinas e com uso de etiqueta específica para cada caso conforme o Apêndice C deste documento.

Figura 35 – Etiketagem de pulverizadores agrícolas inspecionados.
