**CARACTERIZAÇÃO DAS ARGAMASSAS HISTÓRICAS
DA RUÍNA DE SÃO MIGUEL ARCANJO/RS**

DISSERTAÇÃO DE MESTRADO

Dissertação submetida ao Programa de Pós-Graduação em Engenharia Civil da Universidade Federal de Santa Maria para obtenção do grau de
Mestre em Engenharia Civil.

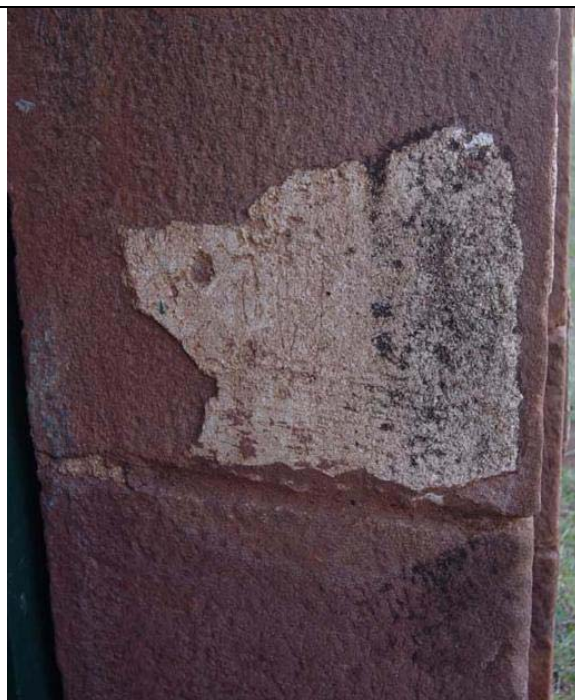
Abaixo, as Figuras 3 e 4 mostram fragmentos de reboco original da construção, parte interna da sacristia. Segundo indicação dos técnicos responsáveis, os rebocos contêm fragmentos de caracóis.

Figura 3: Fragmento de reboco utilizando tabatinga e fragmento de caracóis.
Fonte: Stello, 2005 pag. 40.

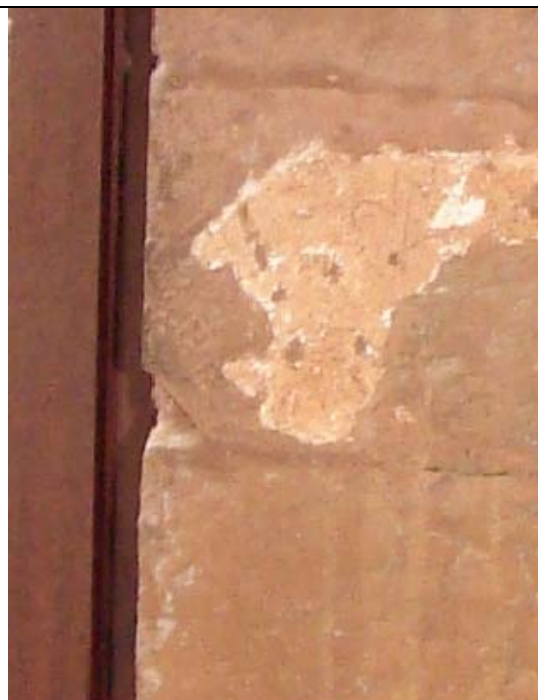
Figura 4: Fragmento de Reboco utilizando material a ser identificado, amostra SMA2D.
Fonte: Arquivo pessoal

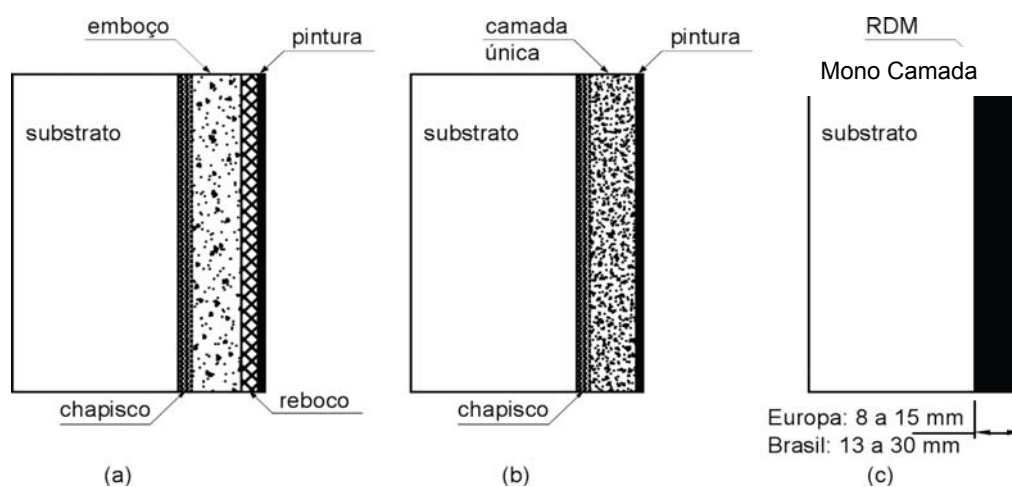
Abaixo, na Figura 5, as diferentes combinações em que a argamassa de revestimento pode ser encontrada na superfície aderida ao substrato.

Figura 5. Camadas de argamassa de revestimento.
 Fonte: Carasek, (2007).

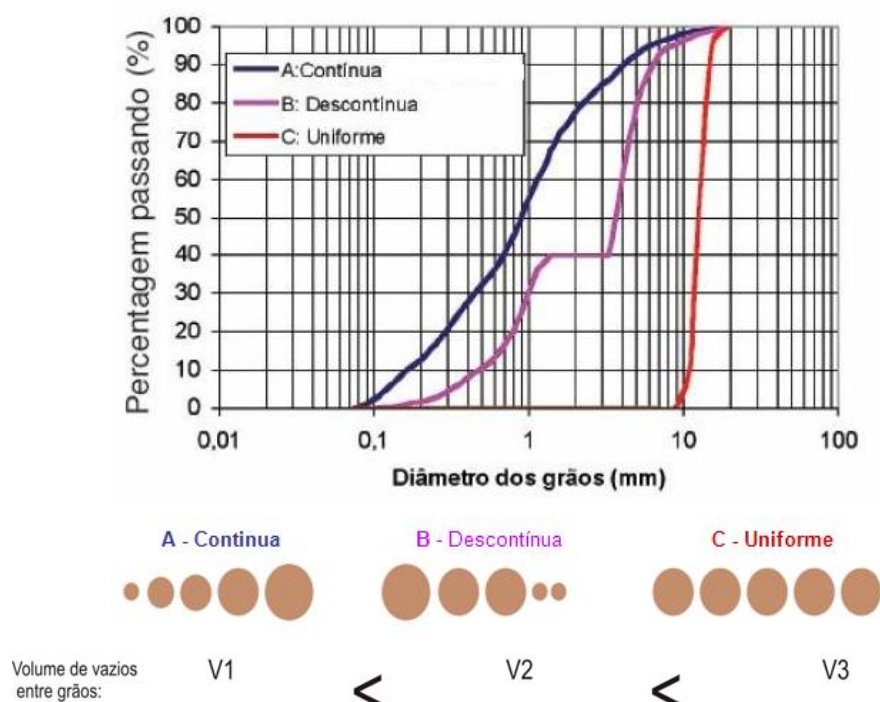
Figura 9. Classificação granulométrica dos agregados (adaptado de Carasek, 2007 e Farias e Palmeira, 2007)

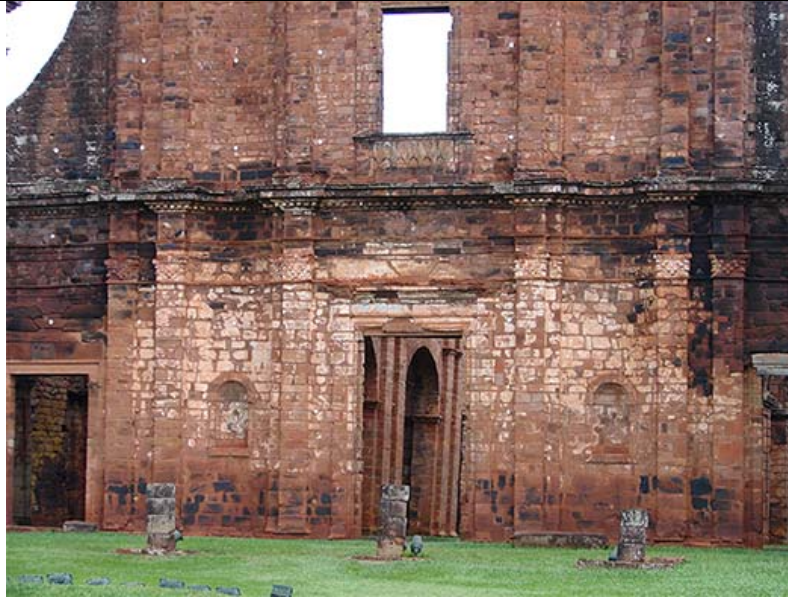
As amostras totalizaram sete (07) exemplares, dos quais três (03) compreenderam as argamassas de revestimento da fachada externa Norte da Ruína, formando o conjunto 1, como mostra a figura 14. As outras quatro (04), correspondentes à argamassa de revestimento interno da sala da sacristia da Ruína, formam o conjunto 2, conforme a figura 15.

Figura 14. Conjunto I - Fachada da Ruína (externa, Norte). Fonte: Foto do Autor

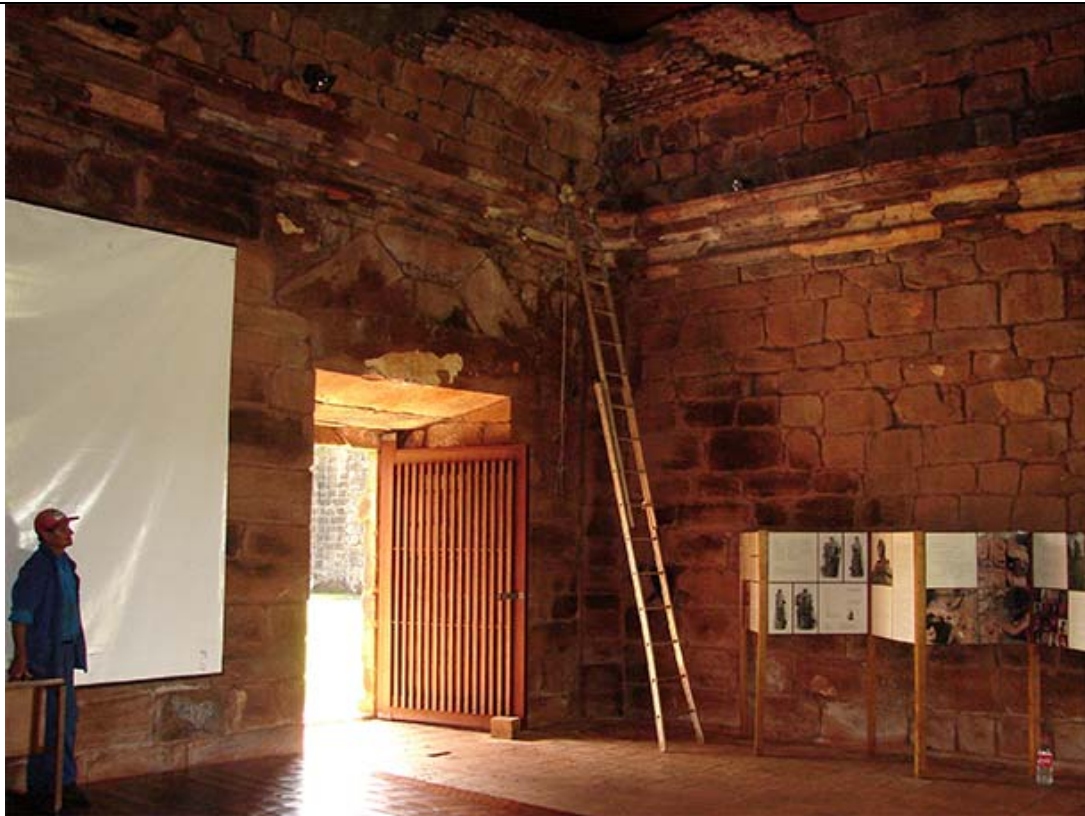
Figura 15. Conjunto II - Sala da Sacristia (interna) Fonte: Foto do Autor

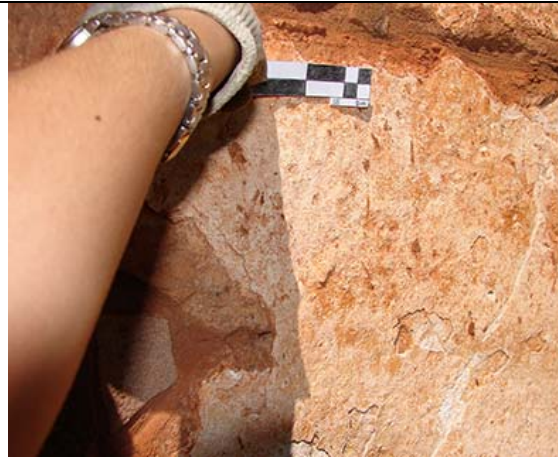
Figura 18 Marcação Local a ser extraída a amostra. Fonte: Foto do Autor

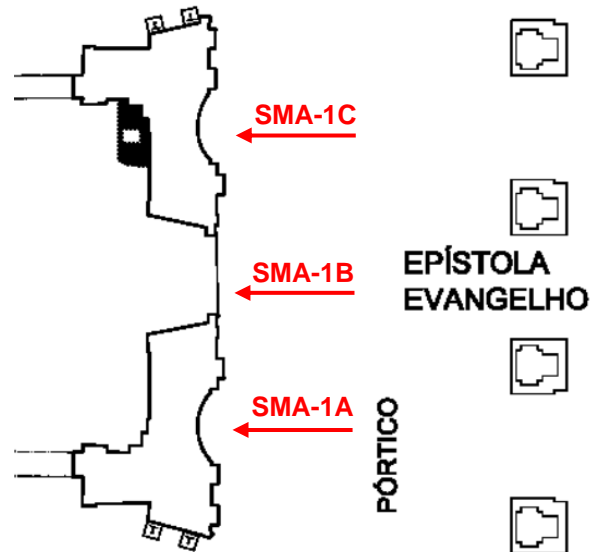
Nas Figuras 20 e 21, pode-se visualizar melhor a localização em uma escala maior, dos locais de retirada das amostras.

Figura 20. Esquema em Planta Baixa, local da extração das amostras da Fachada Norte. Provável material de revestimento *tabatinga*. Fonte: Material cedido Escritório Técnico I São Miguel das Missões - IPHAN-RS.

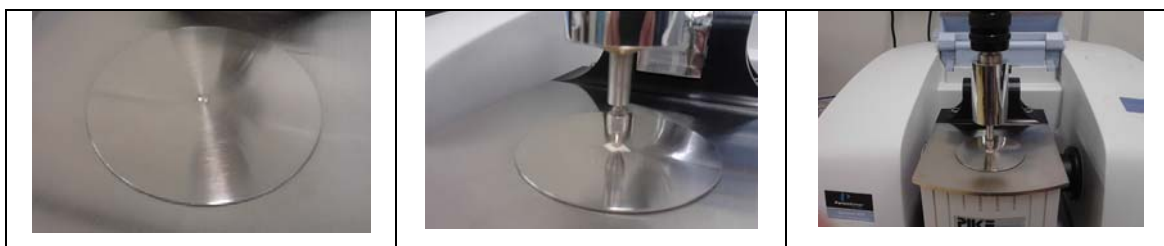
Para o ensaio as amostras foram usadas em forma de pó, e sem a necessidade de uma quantidade específica, porém neste trabalho foi utilizado aproximadamente 50 mg de pó ($\varnothing < 0.074\text{mm}$) “in natura”, sobre uma janela de cristal de diamante do equipamento. Ver Figura 22 abaixo.

Figuras 22. Imagens do equipamento utilizando o modo ATR – FTIR. Fonte: Fotos do autor

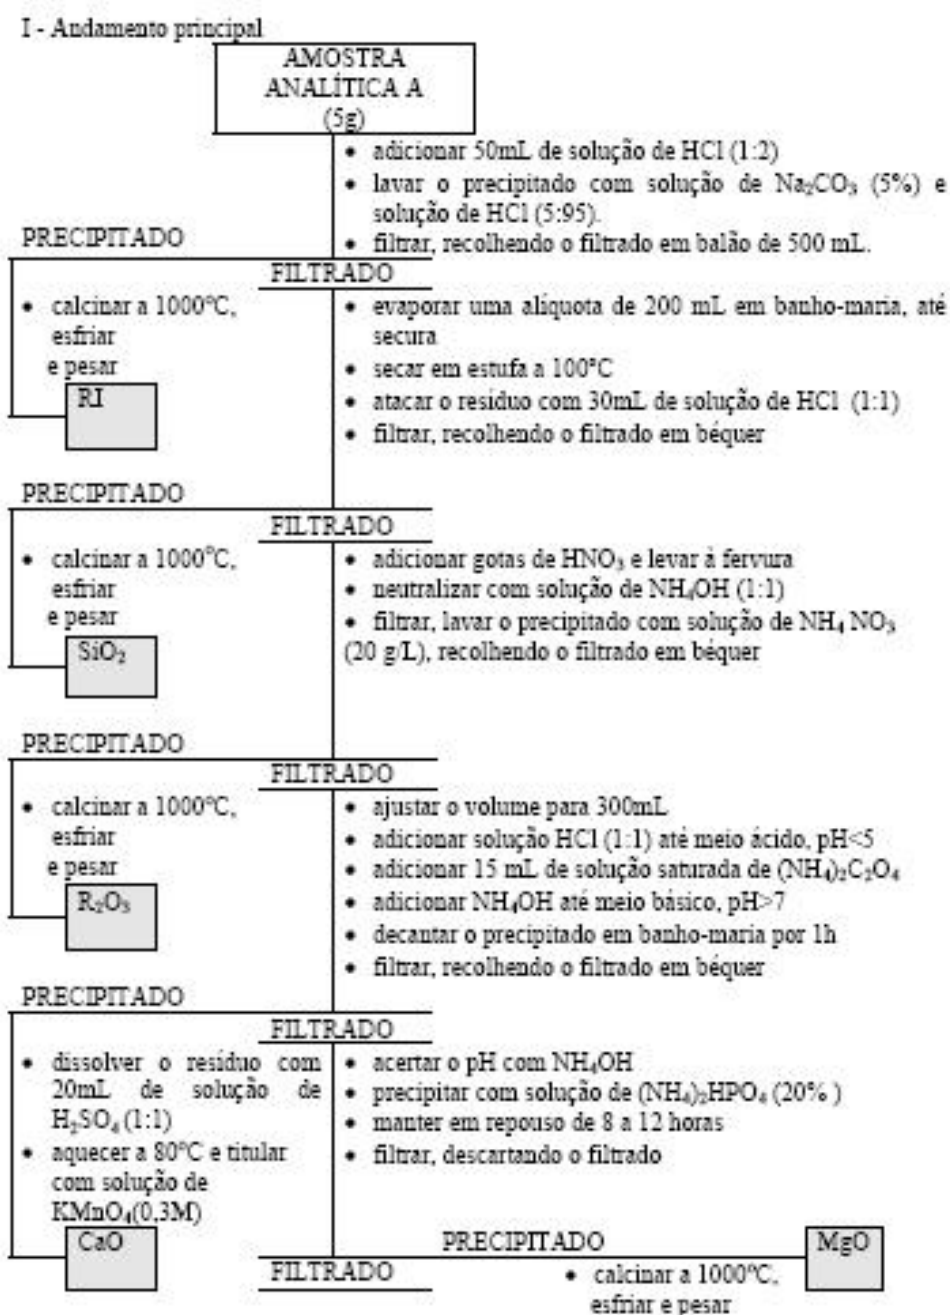
Figura 43. Fluxograma do método de análise química para argamassa utilizado pelo IPT/SP.

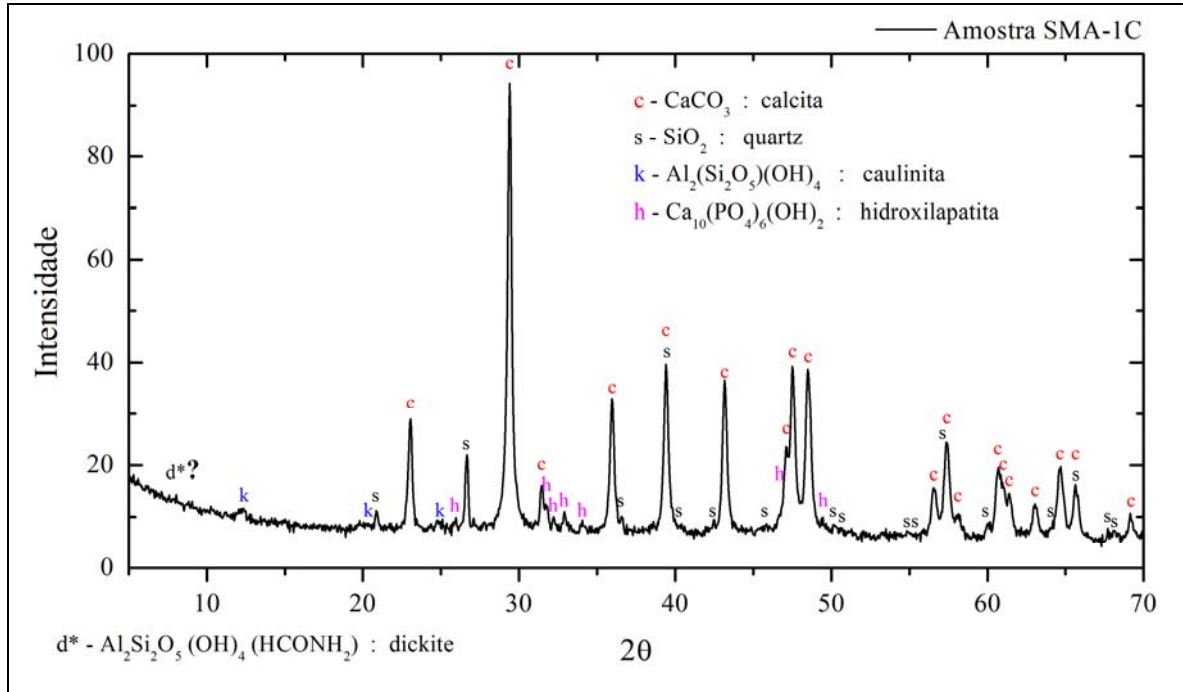
Figura 48. Diagrama de Difração de raios X, amostra SMA-1C

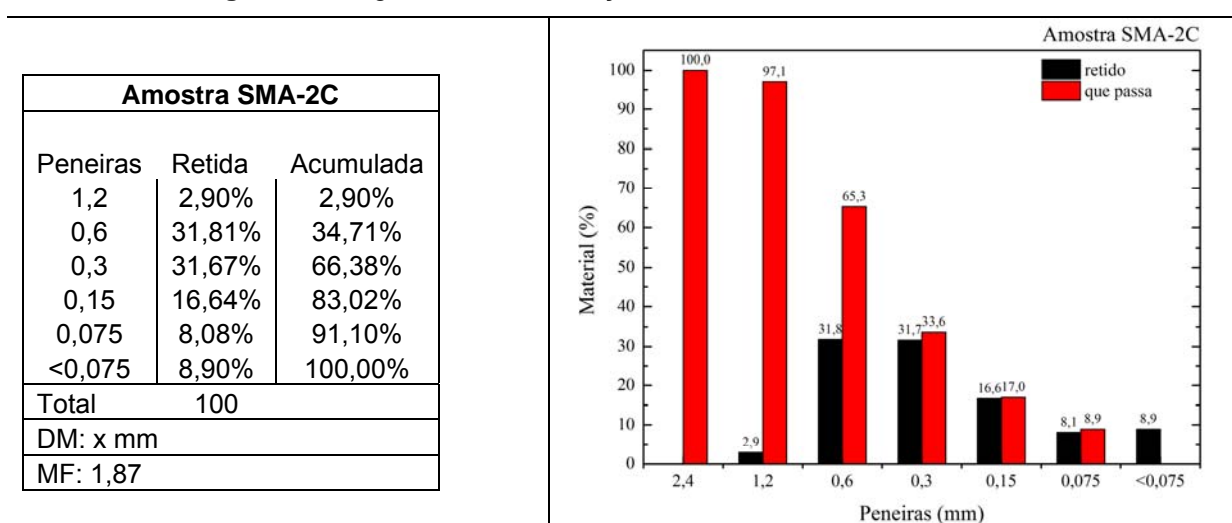
Figura 57. Diagramas de Distribuição Granulométrica, amostra SMA-2C
