**UNIVERSIDADE FEDERAL DE SANTA MARIA  
CENTRO DE CIÊNCIAS SOCIAIS E HUMANAS  
PROGRAMA DE PÓS-GRADUAÇÃO PROFISSIONALIZANTE  
EM PATRIMÔNIO CULTURAL**

**A CORROSÃO DAS ARMADURAS NAS ESTRUTURAS  
DE CONCRETO ARMADO EM EDIFICAÇÕES DA  
PRIMEIRA METADE DO SÉCULO XX: UMA  
METODOLOGIA DE AVALIAÇÃO PARA SUA  
DETECÇÃO**

**DISSERTAÇÃO DE MESTRADO**

**Gustavo de Aguiar Isaia**

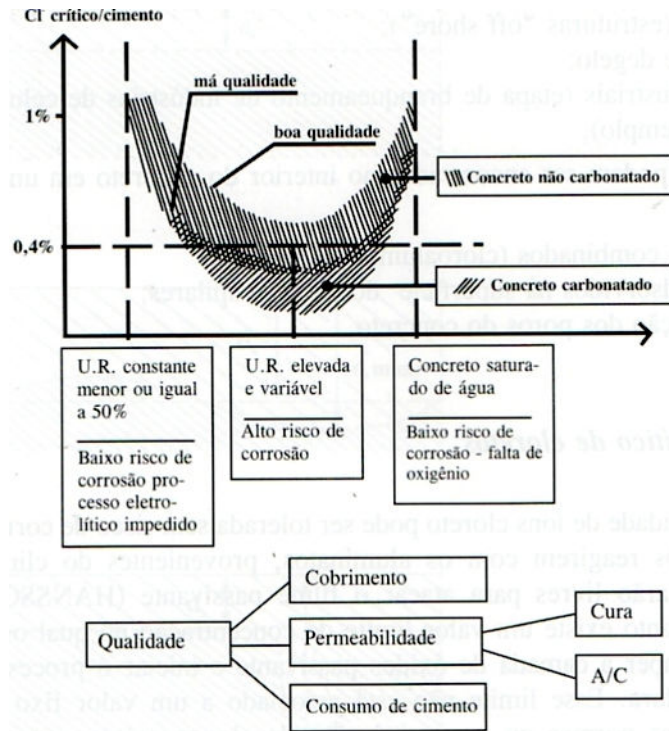
**Figura 4.** Esquema de variação do teor crítico de cloretos em função da qualidade do concreto e umidade do ambiente (FIGUEIREDO. 2005 p.844).

Existe um valor limite de concentração no quais os íons cloreto podem romper a camada de óxidos passivante e iniciar o processo de corrosão da armadura. Esse limite não está associado a um valor fixo (Figura 4), embora algumas normas ou recomendações de alguns países apresentam valores orientativos. O BRE (1982) considera que um baixo risco de corrosão está associado a uma quantidade de cloretos por massa de cimento inferior a 0,4%, um risco intermediário a quantidades de cloreto entre 0,4% e 1,0% e um alto risco a quantidades superiores a 1,0%. O ACI-Committee 222 (1985) permite um conteúdo máximo de cloretos, em relação à massa do cimento de 0,15%, e a BSI-BS 8110 (1985) estabelece 0,4% como o limite máximo para as estruturas correntes de concreto armado (FIGUEIREDO, 2005).

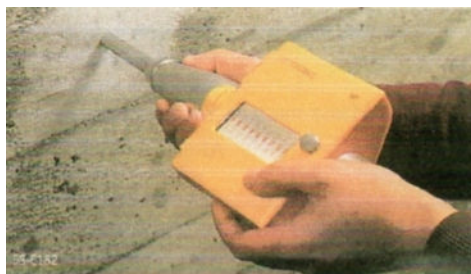
**Figura 14.** Vista de um esclerômetro de reflexão tipo Schmidt  
(FIGUEIREDO, 2005, p. 989)

Atualmente, o tipo de esclerômetro mais utilizado é o chamado Martelo Schmidt (Figuras 14 e 15). A figura 14 mostra a realização de um ensaio esclerométrico. A figura 15 mostra a seção longitudinal do esclerômetro tipo Schmidt. Para a avaliação da dureza superficial do concreto, o operador do aparelho exerce um esforço de compressão do pistão contra a superfície do concreto endurecido. Quando o pistão fica totalmente comprimido no interior do esclerômetro, ocorre a liberação da mola de impacto e a *massa martelo* é projetada contra a superfície do concreto (TOBIO, 1967). A energia do impacto é, em parte, conservada, propiciando, ao fim do impacto, o retorno do martelo. Esse recuo do martelo fornece um número diretamente na escala graduada no visor do aparelho, o qual é denominado de índice esclerométrico (FIGUEIREDO, 2005, p. 989).

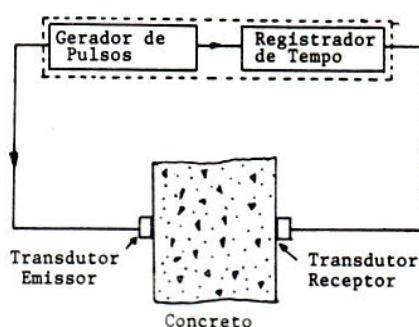
**Figura 16.** Esquema de funcionamento do equipamento de ultrassom (HELENE & REPETTE, 1989, p. 18).

Os aparelhos de ‘Ultra-som’ são utilizados para a medição do tempo que uma onda mecânica com elevada frequência (acima de 20 khz) leva para atravessar a massa de concreto ensaiada (as ondas audíveis pelo ser humano possuem frequência entre 16 hz e 20 khz). O aparelho é composto por um gerador elétrico de pulsos que excita um transdutor emissor, transformando a energia elétrica em vibrações mecânicas. No momento da emissão do pulso eletrônico um contador de tempo é acionado. As vibrações percorrem o concreto em estudo e são então captadas por um transdutor receptor, que recompõe a forma inicial de energia. Neste momento o contador de tempo é desativado, registrando-se num visor digital o tempo total gasto para a onda atravessar o corpo de concreto (HELENE & REPETTE, 1989, p. 18).

A velocidade de propagação é então conseguida dividindo-se o valor da distância entre os transdutores pelo tempo medido no aparelho. É comum expressar-se a velocidade de propagação em m/s ou km/s. A velocidade das ondas ultra-sônicas propagadas em concreto são afetadas, dentre outros fatores, pelas condições da superfície do concreto, pelas proporções da mistura, pelo tamanho e tipo de agregado utilizado. O ar é um péssimo condutor de ondas mecânicas (velocidade no ar 349 m/s). Tendo em vista este fator, a detecção de vazios internos, de fissuras e de falhas de adensamento do concreto pode ser feita através da medição da velocidade de propagação de ondas ultra-sônicas uma vez que no concreto íntegro a

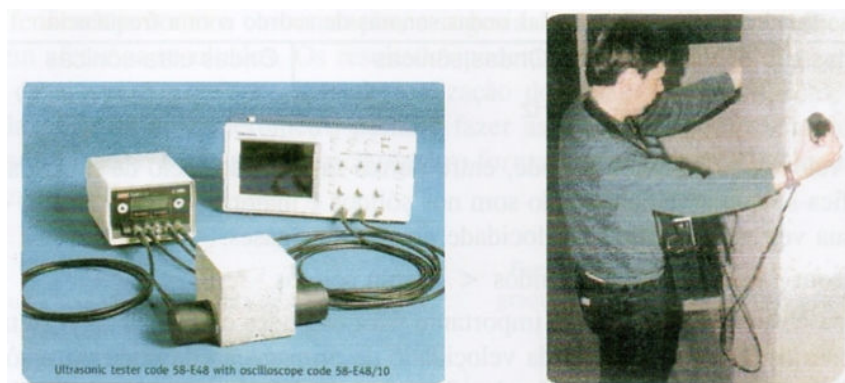
**Figura 17.** (a) Equipamento de medição da velocidade da onda ultra-sônica e (b) Momento de realização de um ensaio (FIGUEIREDO, 2005, p. 992).

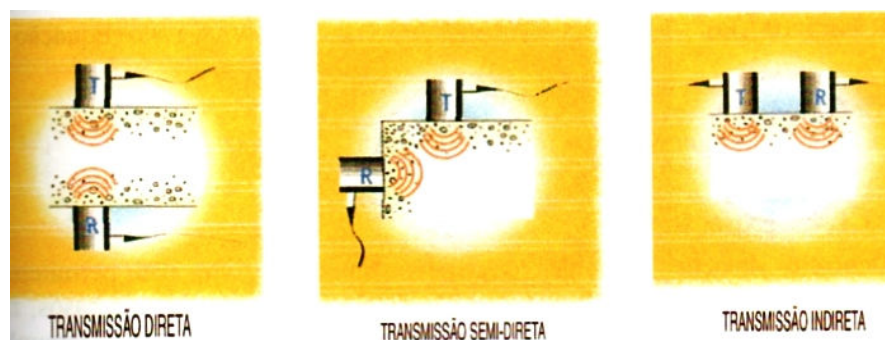
**Figura 18.** Demonstração dos tipos de transmissão: direta à esquerda, transmissão semidireta ao centro e transmissão indireta à direita (FIGUEIREDO, 2005, p. 993).

Os transdutores podem ser arranjados para que as medições se dêem de forma direta, indireta e semidireta, conforme ilustra a Figura 18. Sempre que possível, é aconselhável a transmissão de forma direta.

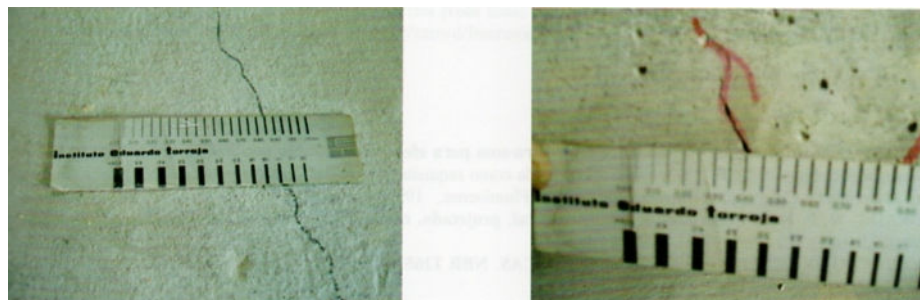
**Figura 19.** Modelo de fissurômetro (FIGUEIREDO, 2005, p. 1013).

Conforme Figueiredo (2005, p.1013), “a abertura da fissura pode ser medida com o emprego do fissurômetro que é uma escala graduada com diversas aberturas” (Figura 19).

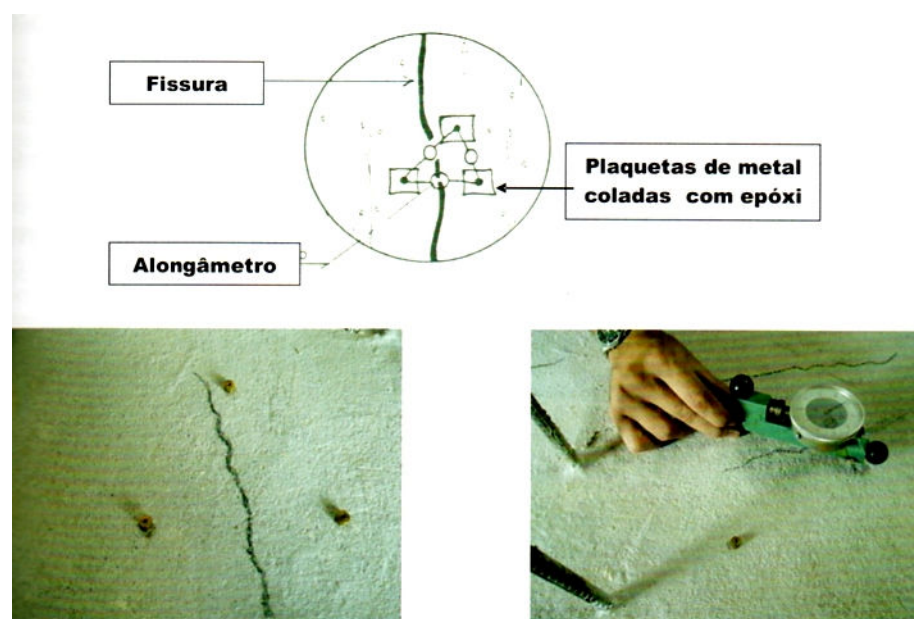
**Figura 21 (a), (b) e (c).** Procedimento para a determinação de movimentação da fissura pelo método do alongômetro (FIGUEIREDO, 2005, p. 1013).

O alongâmetro é um procedimento que consiste em colocar três referências fixas em ambos os lados da fissura. Essas referências podem ser plaquetas de metal com uma semiesfera soldada no seu centro, onde são encaixados os extremos de um alongâmetro que identifica centésimos de milímetros de movimentação. As plaquetas são aderidas com adesivo à base epoxi. As Figuras 21 (a), (b) e (c) apresentam esse modelo (FIGUEIREDO, 1989).

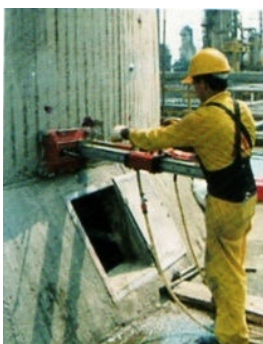
**Figura 24.** Extração do testemunho da estrutura (FIGUEIREDO, 2005, p. 994).

Para a extração dos testemunhos de concreto, utiliza-se máquina perfuratriz movida a motor elétrico ou a combustão, provida de broca com coroa diamantada, sendo o corte refrigerado à água. Sempre que possível, deve-se optar por extratora provida de motor elétrico, por ser mais fácil de transportar, por produzir menos vibração e não produzir gases tóxicos (Figura 24) (HELENE & REPETTE, 1989, p. 12).

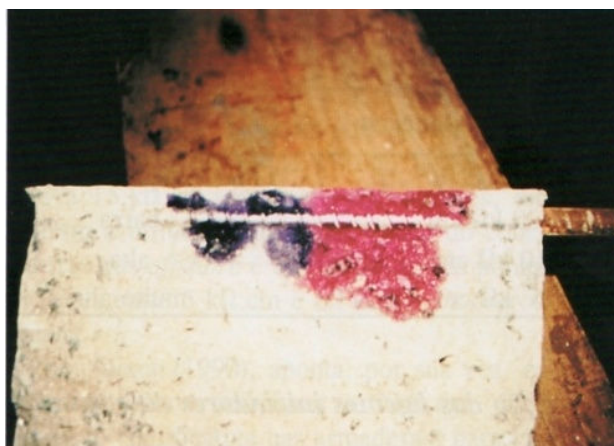
**Figura 25.** Análise da Carbonatação do Concreto por meio do Emprego dos Indicadores Timolftaleína (azul) e Fenolftaleína (vermelho carmim), em que se vê, na Parte do Concreto de Cobrimento, uma Frente de Carbonatação Incipiente na Região de Aspersão da Timolftaleína (CASCUDO, 2005, p.1090).

A Figura 25 ilustra um perfil do concreto de cobrimento borrifado com soluções de fenolftaleína e timolftaleína (CASCUDO, 2005, p. 1089).
