**AÇÕES PRÁTICAS E DE EDUCAÇÃO AMBIENTAL
VISANDO A PROTEÇÃO DE NASCENTES NO
MUNICÍPIO DE DONA FRANCISCA, RS**

MONOGRAFIA DE ESPECIALIZAÇÃO

Dorli Elso Barichello

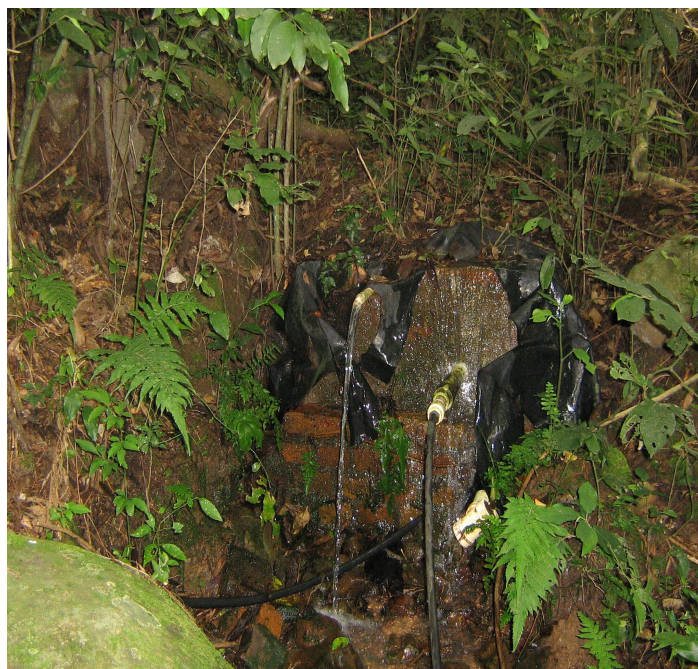
Figura 2: Nascente 01, na localidade de Cerro dos Dambrós, interior do município de Dona Francisca, RS.

abastecimento de nove famílias, entretanto, seis dessas também recebem água de um poço artesiano pertencente à rede municipal de abastecimento.

Recomendação: Dado o pleno funcionamento e o bom estado de conservação da nascente, apenas foi solicitado aos responsáveis que continuassem com as práticas realizadas.

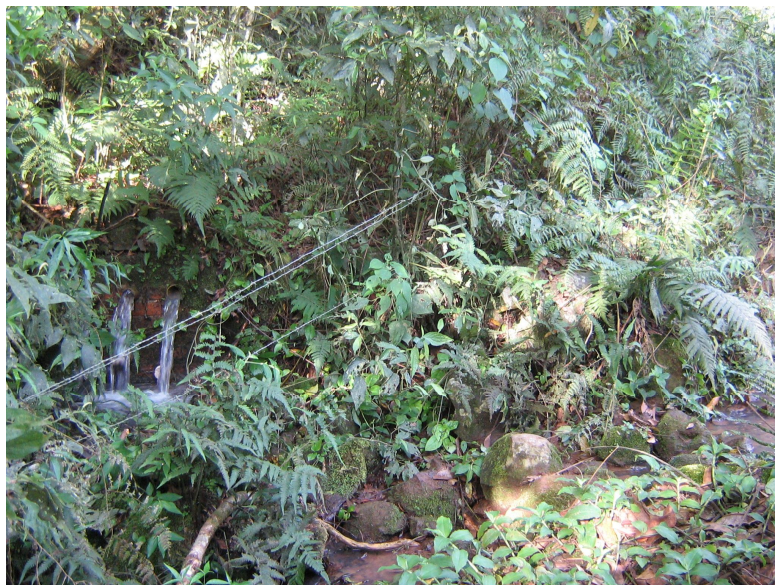
Figura 3: Nascente 02, na localidade de Formoso, interior do município de Dona Francisca, RS.

gado. Foi colocado cerca de arame farpado para isolar a vertente, porém em um raio menor que 5 metros (Figura 3). As cinco famílias beneficiadas continuam utilizando a água da vertente, mas também passaram a contar com a água da rede pública.

Recomendação: Aumentar o raio de isolamento para melhor proteção da nascente, impedindo que os animais pisoteiem ou se alimentem da regeneração natural.

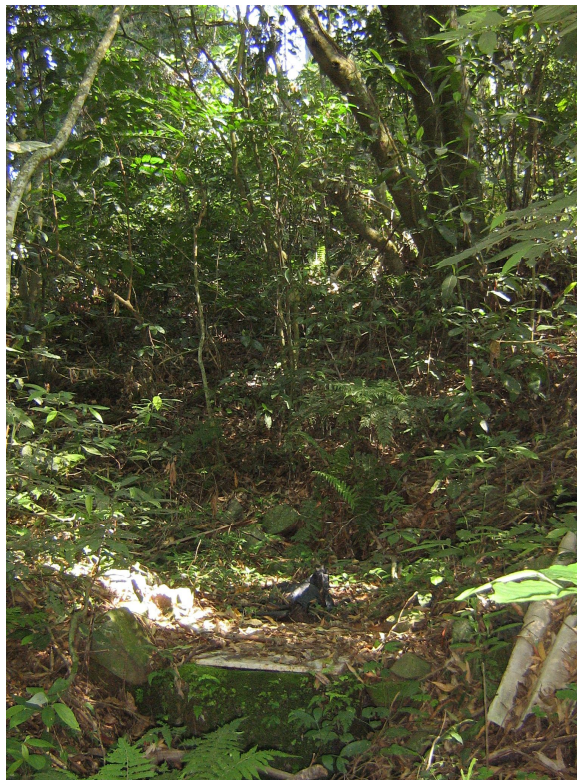
Figura 4: Nascente 03, na localidade de Cerro dos Dambrós, interior do município de Dona Francisca, RS.

Situação atual: Nascente preservada. A nascente, 21 anos após sua proteção, encontra-se bem estruturada e em pleno funcionamento, sendo encontrada em área de mata vigorosa e bem preservada (Figura 4). Contudo, as famílias abandonaram o uso dessa vertente, devido a forte estiagem que ocorreu nos anos de 2005/2006, a qual os deixou, praticamente, sem água. Esse fato levou as famílias a buscar uma nova vertente para o seu abastecimento. Atualmente, apenas quatro famílias residem próximas a essa vertente, as quais não possuem rede municipal de água, sendo abastecidos apenas pela nova vertente.

Recomendação: Foi orientado aos lindeiros que mantivessem a nascente conforme a realidade encontrada.

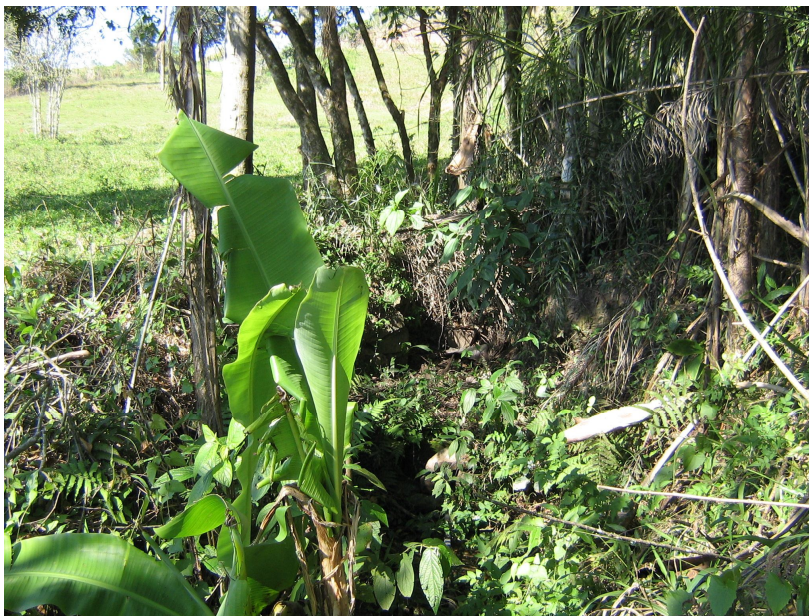
Figura 5: Nascente 04, na localidade de Cerro dos Dambrós, interior do município de Dona Francisca, RS.

adultas e muito esparsas (Figura 5). É possível encontrar resquícios de cerca entre as árvores, as quais não apresentam condições de impedir o acesso de animais ou outros invasores. Além disso, a área que antes era ocupada com lavoura, hoje é potreiro destinado a pastagem de alguns animais. A barreira de contenção construída acima desse local para contenção das águas de chuvas ainda encontra-se presente.

Recomendação: A vertente se encontra com necessidade de manutenção para melhorar a captação, pois grande volume de água está sendo perdido. As famílias beneficiadas com essa vertente também possuem ligadas as casas a água da rede municipal, mas continuam utilizando quando possível ou necessária a água proveniente da vertente.

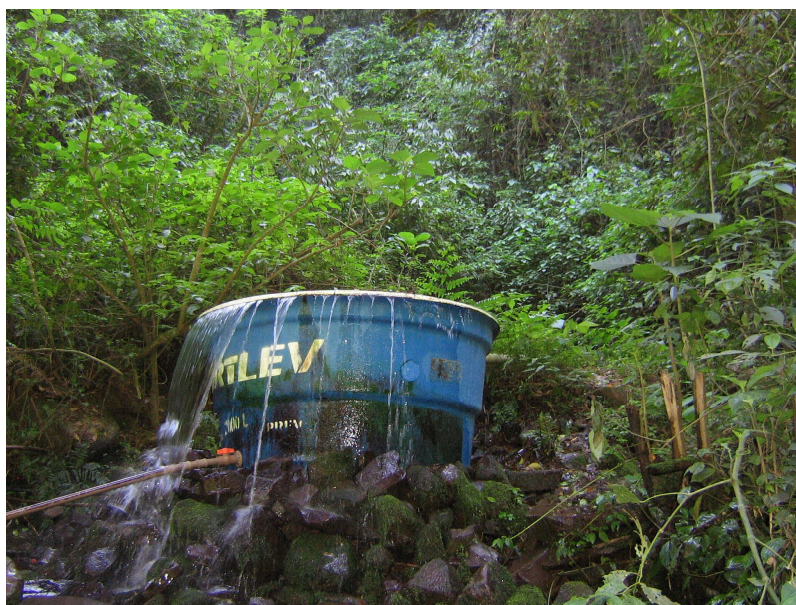
Figura 6: Nascente 05, na localidade da Linha do Moinho, interior do município de Dona Francisca, RS.

Situação atual: Nascente preservada. A vertente se encontra em pleno funcionamento, com entorno muito bem protegido pela mata nativa de grande porte, difícil acesso de pessoas e sem acesso de animais (Figura 6). Inicialmente abastecia, de forma indireta, oito residências. Hoje, além de atender as famílias inicialmente mencionadas passou a fornecer água para a rede municipal, beneficiando aproximadamente, um total de 50 famílias, ou seja, praticamente todas as propriedades da Comunidade. Além de fornecer água para um grande número de famílias, a vertente possui um excedente de água, formando um dos afluentes do arroio da Linha do Moinho.

Recomendação: Dado o pleno funcionamento e o bom estado de conservação da nascente, apenas foi solicitado aos responsáveis que continuassem com as práticas realizadas.

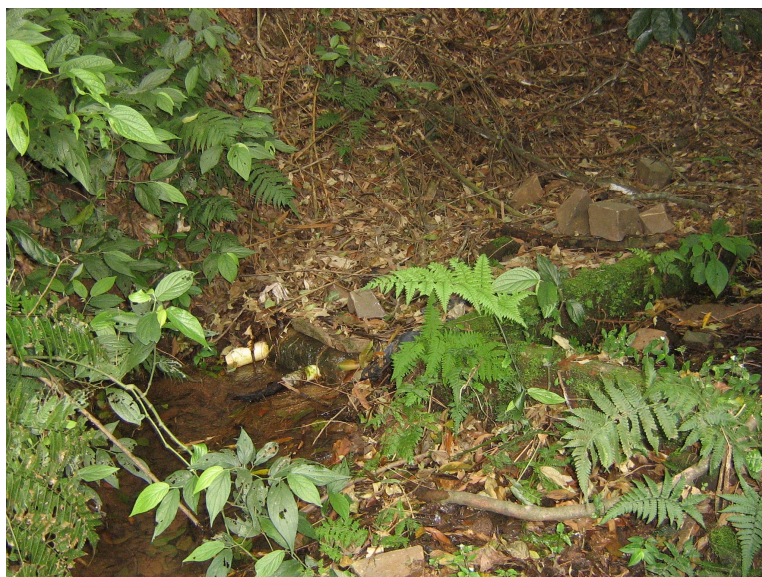
Figura 7: Nascente 06, na localidade de Formoso, interior do município de Dona Francisca, RS.

Situação atual: Necessidade de intervenção. O proprietário das terras onde se localiza a vertente realizou o descapoeiramento de parte do entorno e formou dois quadros de lavoura para cultivo do arroz irrigado muito próximo a vertente. Além disso, mudou a cerca que limitava o acesso dos animais, possibilitando o acesso dos mesmos no entorno da vertente, mesmo estando a vertente em local de mata.

Recomendação: A situação dessa nascente é um tanto preocupante. A proteção de material da vertente, construída há 18 anos, está apresentando alguns problemas (Figura 7). Além disso, o entorno passou a ser uma área de acúmulo de água (pequeno banhado), podendo comprometer em parte a qualidade da água captada. As duas comunidades e as famílias beneficiadas contam além da vertente também com a água da rede municipal, abastecida por um poço artesiano.

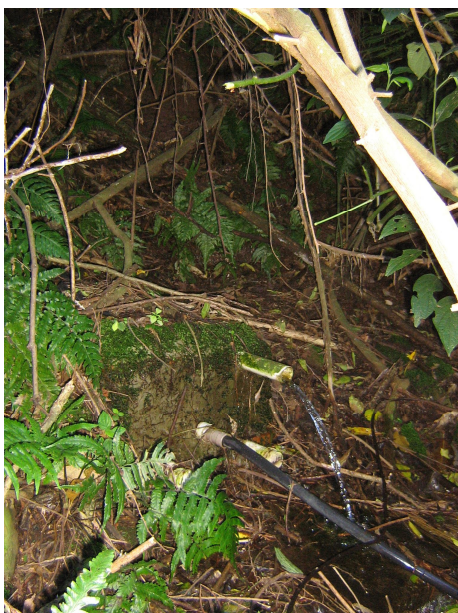
Figura 8: Nascente 07, na localidade de Trombudo, interior do município de Dona Francisca, RS.

Situação atual: Nascente preservada. A vertente, de difícil acesso, encontra-se completamente conservada e em pleno funcionamento, destacando a presença de mata densa no entorno (Figura 8). A vertente, 19 anos após sua proteção, continua a fornecer água para a comunidade e as famílias, as quais atualmente totalizam 12 famílias abastecidas. Contudo, o Posto de Saúde e a Escola Municipal Tiradentes somente utilizam a nascente para suprir sua demanda quando ocorre falta de água da rede municipal que também tem fornecido às demais famílias e a comunidade.

Recomendação: Dado o ótimo estado de conservação, apenas orientou-se quanto à manutenção das práticas realizadas.

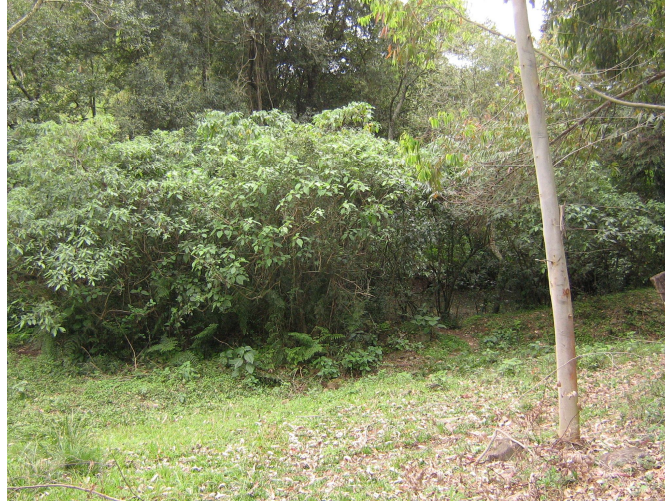
Figura 9: Nascente 08, na localidade de Sanga Funda, interior do município de Dona Francisca, RS.

Situação atual: Necessidade de intervenção. O produtor mantém no local e entorno área de pastagem para a criação de gado de leite, não tendo mais lavouras. Mantém também a barreira de contenção das águas de enxurradas e um resquício de mata num raio de 10 metros, aproximadamente. Porém, não tem a área isolada do acesso de animais, aos quais passam muito próximo a vertente para beber água no pequeno lago ainda existente abaixo da mesma (Figura 9). A proteção se mantém em bom estado de conservação e o produtor tem realizado as práticas de limpeza e manutenção da vertente. Atualmente, somente duas famílias se beneficiam da vertente para uso doméstico.

Recomendação: O produtor foi orientado a isolar a área do entorno para impedir a aproximação do gado na vertente. O isolamento da área para impedir o acesso desses animais é fundamental, pois conforme Schneider; Galvão; Longhi (1978) o pisoteio constante causado pelo gado causa exposição da superfície do solo, danifica raízes superficiais responsáveis pela absorção nutricional além de prejudicar a regeneração natural. Assim, foi sugerido a abertura de uma nova entrada, próxima ao lago, para o acesso dos animais a água.

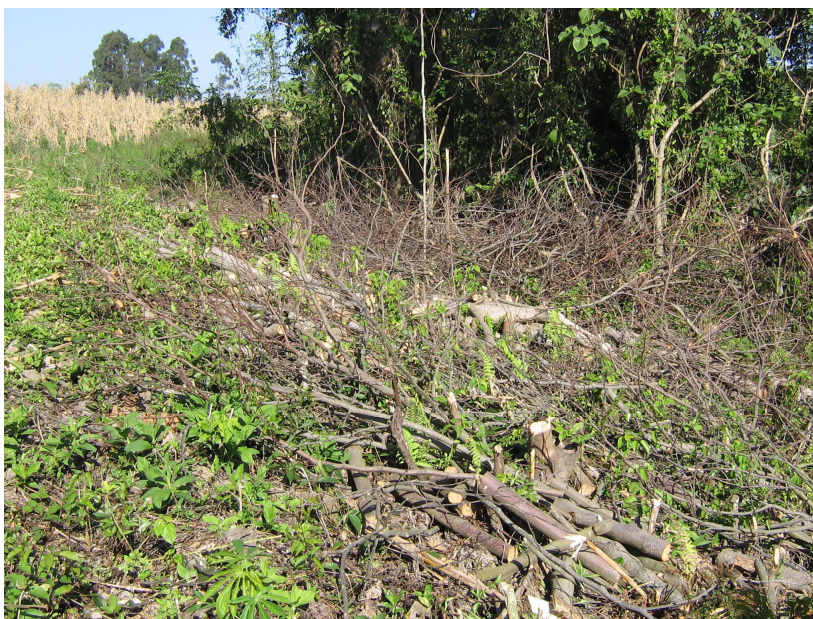
Figura 10: Nascente 09, na localidade de Sanga Funda, interior do município de Dona Francisca, RS.

contam com a rede municipal de água e utilizam a água da vertente protegida somente para uso doméstico e na propriedade.

Recomendação: O proprietário foi orientado novamente quanto à necessidade de adoção de práticas conservacionistas, tais como o uso de vegetação verde como cobertura para o solo em períodos de entressafra, necessidade de manutenção da barreira de contenção, bem como possibilidade de troca de cultura nas proximidades da nascente, para evitar uma possível contaminação da água por produtos químicos e necessidade de manutenção de vegetação em todo o entorno da nascente (Figura 10).

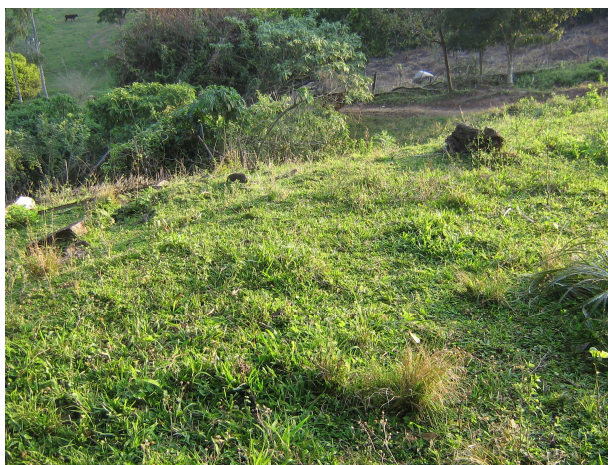
Figura 11: Nascente 10, na localidade de Linha Grande, interior do município de Dona Francisca, RS.

Situação atual: Necessidade de intervenção. A vertente se encontra com a construção de alvenaria um tanto comprometida pelo tempo e a falta de manutenção, e com vazamento de água, o que reduziu o volume de água fornecido às famílias, considerado insuficiente em períodos de estiagem. O entorno do local se encontra protegido com arbustos de pequeno porte, em um raio aproximado de 5 metros, entretanto, sem barreiras de contenção para o acesso do gado (Figura 11). É possível constatar ainda a barreira de contenção para conter águas superficiais. As famílias possuem concomitante a nascente, outra fonte de abastecimento oriunda da rede pública.

Recomendação: Recomendou-se melhorar o entorno para manter uma boa quantidade e qualidade de água, ampliando a área de isolamento no entorno da nascente devido à substituição da lavoura de cana-de-açúcar por área de potreiro com a presença constante de animais de grande porte.

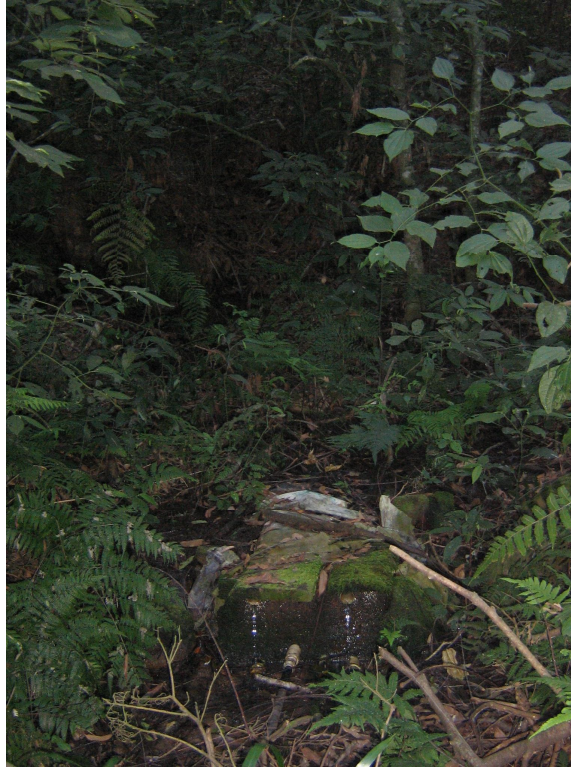
Figura 12: Nascente 11, na localidade de Linha Grande, interior do município de Dona Francisca, RS.

Situação atual: Nascente preservada. Foi constatada a proteção de alvenaria em ótimo estado, com pouca perda de água por vazamento lateral e com excedente de água na vertente, demonstrando o grande potencial da mesma. O entorno se encontra com uma mata bem formada, com árvores de grande porte, isolada para não permitir o acesso de pessoas ou animais e com uma boa distância de lavouras e estradas. A barreira de contenção continua em boas condições, mas por estar em meio à mata já não exerce mais sua função inicial (Figura 12). O proprietário e demais beneficiários continuam realizando as práticas conservacionistas de limpeza e manutenção da vertente, mesmo assim foi reforçada a necessidade de manutenção do local preservado para o fornecimento de água com quantidade e qualidade. A grande maioria dos beneficiados também conta com o abastecimento oriundo da rede pública, mas preferem a água da nascente.

Recomendação: Dado o pleno funcionamento e o bom estado de conservação da nascente, apenas foi solicitado aos responsáveis que continuassem com as práticas realizadas.

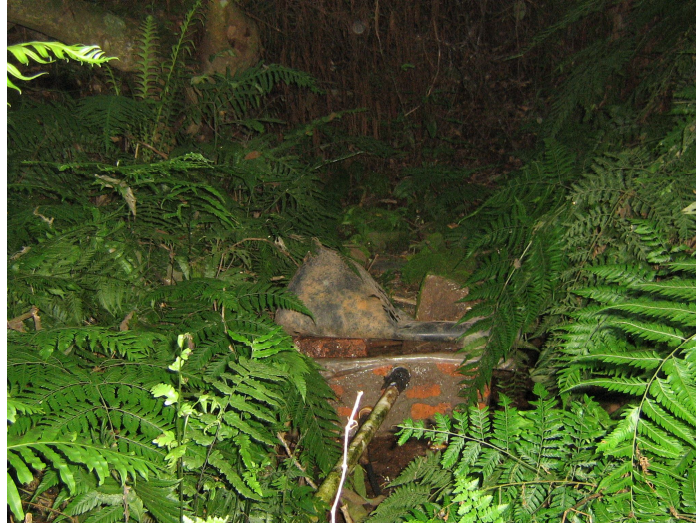
Figura 13: Nascente 12, na localidade da Linha do Soturno, interior do município de Dona Francisca, RS.

Situação atual: Nascente preservada. No local foi possível constatar um aumento da área com vegetação arbórea preservada e um maior isolamento quanto ao acesso de pessoas devido à inativação da trilha que dava acesso a vertente, evitando problemas relacionados ao vandalismo. A vertente se encontra com a proteção de alvenaria em boas condições e com bom volume de água, que gera excedente (Figura 13).

Recomendação: Dado o pleno funcionamento e o bom estado de conservação da nascente, apenas foi solicitado aos responsáveis que continuassem com as práticas realizadas.

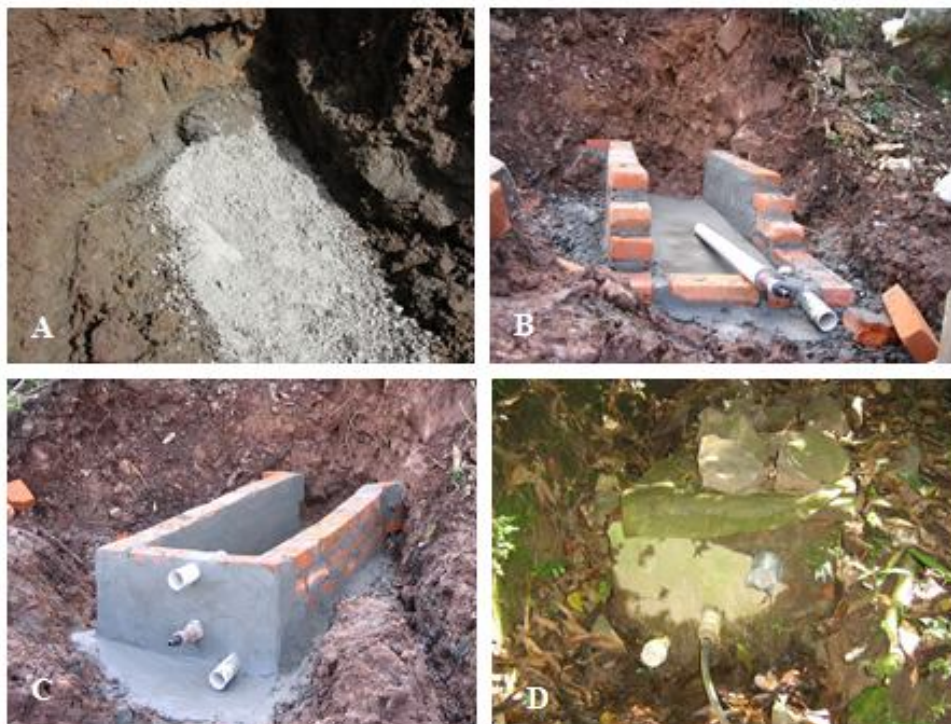
Apêndice 2: Etapas envolvidas para a proteção de uma nascente, Dona Francisca, RS, conforme Barichello (2011).

Sendo: A) Preparo da cancha para início da construção, desvio da água e colocação de uma camada de brita com cimento; B) Colocação do dreno de fundo (limpeza) e cano de saída da água para o reservatório; C) Detalhe da construção de proteção de nascente pronta; D) Nascente em funcionamento;
