UNIVERSIDADE FEDERAL DE SANTA MARIA
CENTRO DE CIÊNCIAS SOCIAIS E HUMANAS
PROGRAMA DE PÓS-GRADUAÇÃO
EM PATRIMÔNIO CULTURAL

**CAMPUS DA UNIVERSIDADE FEDERAL DE SANTA MARIA:
INVENTÁRIO DO PATRIMONIO MODERNO (1960-1970)**

Dissertação apresentada ao Curso de Pós-Graduação em Patrimônio Cultural, da Universidade Federal de Santa Maria (UFSM, RS), como requisito parcial para obtenção do título de **Mestre em Patrimônio Cultural**.

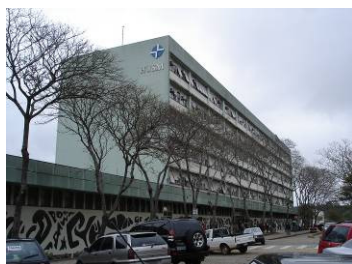
De um modo geral se apresenta em ruim estado de preservação, e regular estado de conservação, com fissuras (do tipo mapeamento) e trincas lineares no reboco das fachadas. Apresenta manchas significativas de sujidades, estufamento de reboco e desgaste significativo do cobrimento de tinta.

Vista parcial Noroeste.
Fonte: Acervo do autor, 2008.

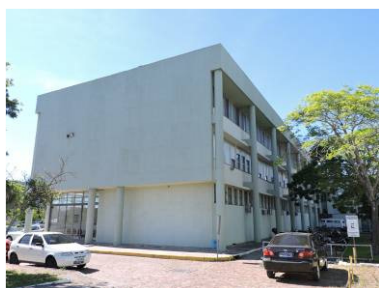
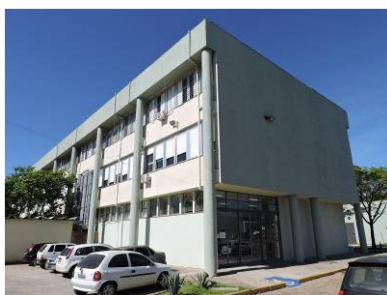
Apresenta ruim estado de preservação e regular estado de conservação, com alguns pontos de fissuras (do tipo mapeamento) nos grandes panos de reboco das fachadas Norte e Sul.

Vista Noroeste.
Fonte: Acervo do autor, 2019.

Vista Nordeste.
Fonte: Acervo do autor, 2019.

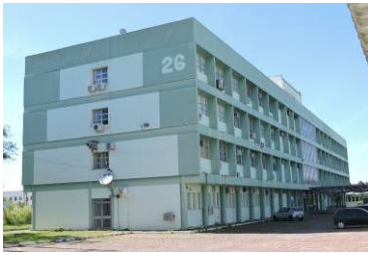
A edificação sofreu poucas reformas ao longo dos anos. De um modo geral se apresenta em ruim estado de conservação, com fissuras (do tipo mapeamento) e trincas lineares no reboco das fachadas e nas entre lajes. Apresenta manchas significativas de sujidades, desprendimento de reboco e desgaste significativo do cobrimento de tinta.

Vista geral Noroeste.
Fonte: Acervo do autor, 2019.

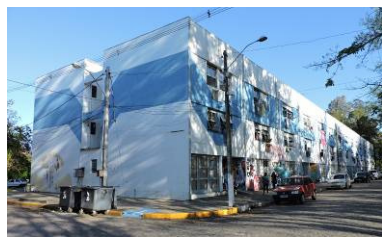
De um modo geral, se apresenta em regular estado de preservação e ruim estado de conservação, com fissuras (do tipo mapeamento) e trincas lineares no reboco das fachadas. Apresenta manchas significativas de sujidades, desprendimento de reboco e desgaste significativo do cobrimento de tinta.

Vista geral Noroeste.
Fonte: Acervo do autor, 2019.

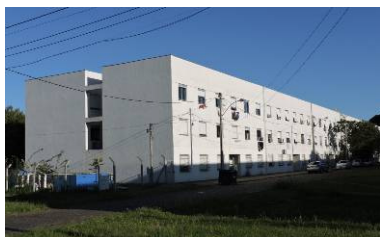
De um modo geral, se apresenta em regular estado de preservação e ruim estado de conservação, com fissuras (do tipo mapeamento) e trincas lineares no reboco das fachadas. Apresenta manchas significativas de sujidades, desprendimento de reboco e desgaste significativo do cobrimento de tinta.

Vista geral Noroeste.
Fonte: Acervo do autor, 2019.

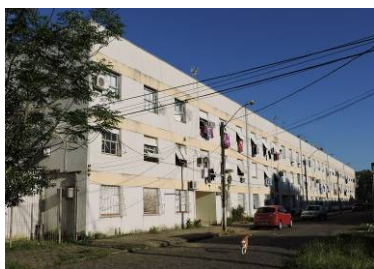
De um modo geral, se apresenta em regular estado de preservação e ruim estado de conservação, com fissuras (do tipo mapeamento) e trincas lineares no reboco das fachadas. Apresenta manchas significativas de sujidades, desprendimento de reboco e desgaste significativo do cobrimento de tinta.

Vista parcial Nordeste.
Fonte: Acervo do autor, 2019.
