**UNIVERSIDADE FEDERAL DE SANTA MARIA  
CENTRO DE TECNOLOGIA  
PROGRAMA DE PÓS-GRADUAÇÃO EM ENGENHARIA CIVIL**

**DESEMPENHO HIDROLÓGICO DE REVESTIMENTOS DE  
CONCRETO DE CIMENTO PORTLAND APLICADOS A  
PAVIMENTOS PERMEÁVEIS**

Tese apresentada ao Curso de Doutorado do Programa de Pós-Graduação em Engenharia Civil, Área de Concentração em Recursos Hídricos e Saneamento Ambiental, da Universidade Federal de Santa Maria (UFSM, RS), como requisito parcial para obtenção do grau de **Doutor em Engenharia Civil**.

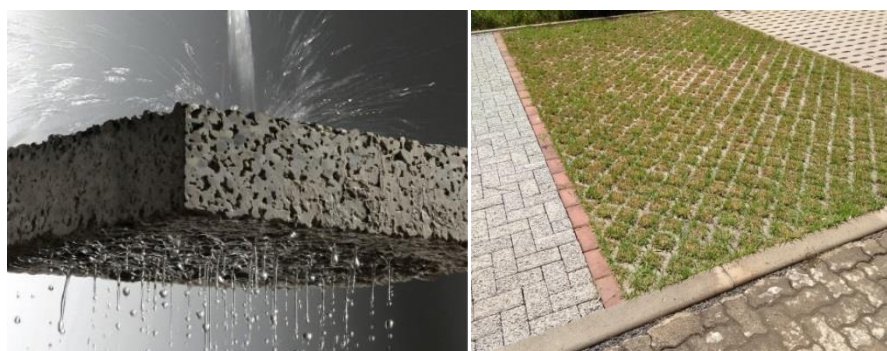
Figura 2.1 – Exemplos de revestimentos permeáveis

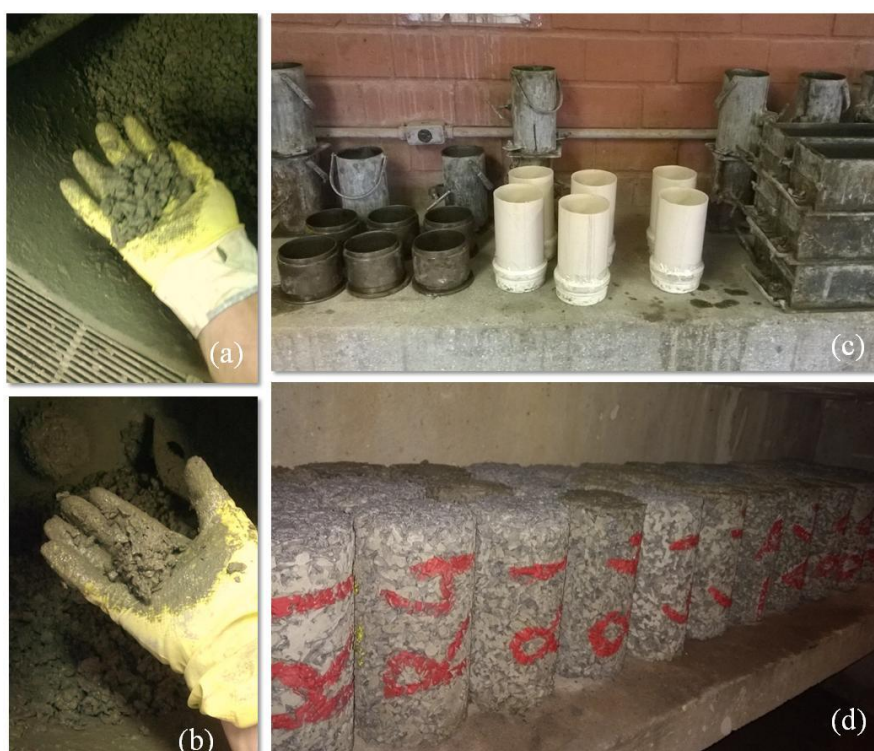
Figura 3.1 – Moldes (a), armazenamento dos CP's (b) e verificação tátil (c); (d)

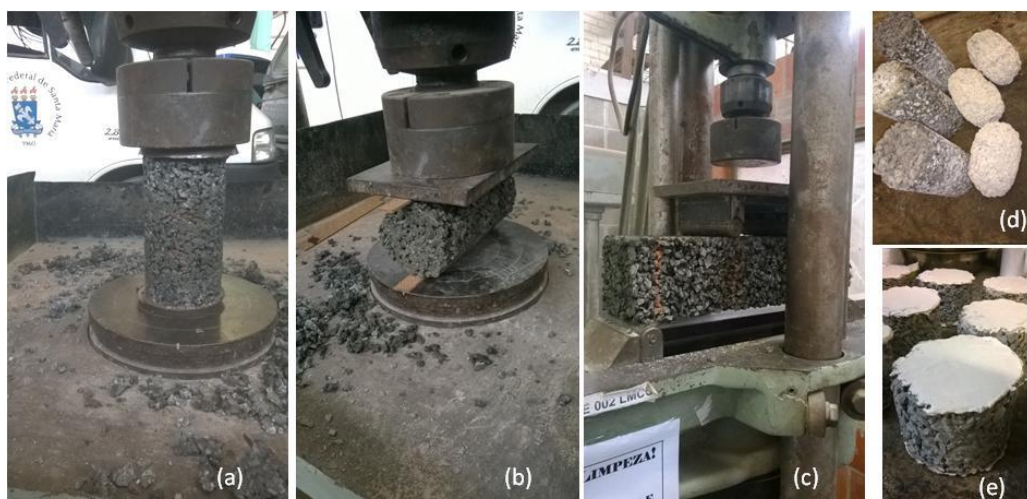
Figura 3.2 – Ensaio de caracterização das propriedades mecânicas (a); (b); (c), aspecto final dos CP's do ensaio de Abrasão (d) e regularização da superfície para ensaio de Módulo de Elasticidade Dinâmico (e)

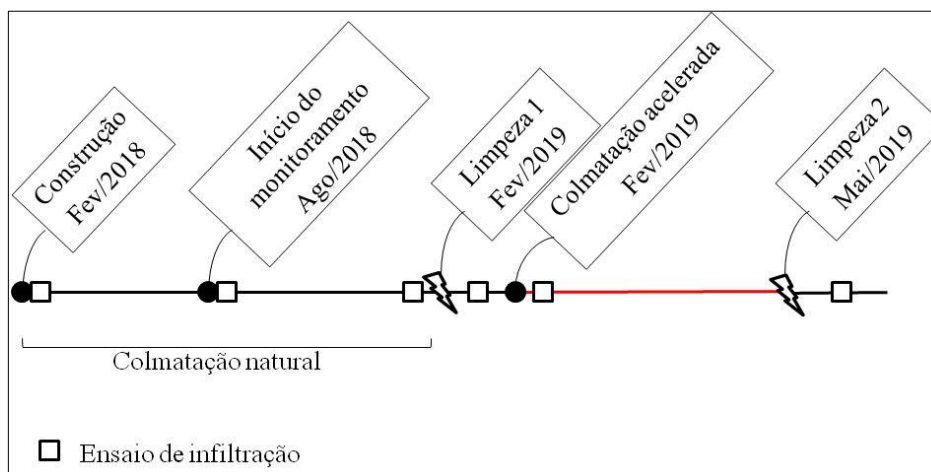
Figura 3.8 – Etapas de monitoramento dos módulos

- i. Durante os primeiros 12 meses após a construção, ou seja, os módulos colmataram durante este período apenas pela ação do vento (deposição de sedimentos e material orgânico). O ensaio de infiltração foi realizado em três momentos: recém-construídos, 6 meses e 12 meses;
- ii. Após recuperação dos pavimentos pelo método de aspersão de água sob pressão, chamada de 'Limpeza 1';
- iii. Após um cenário de colmatção acelerada com materiais de diferentes granulometrias;

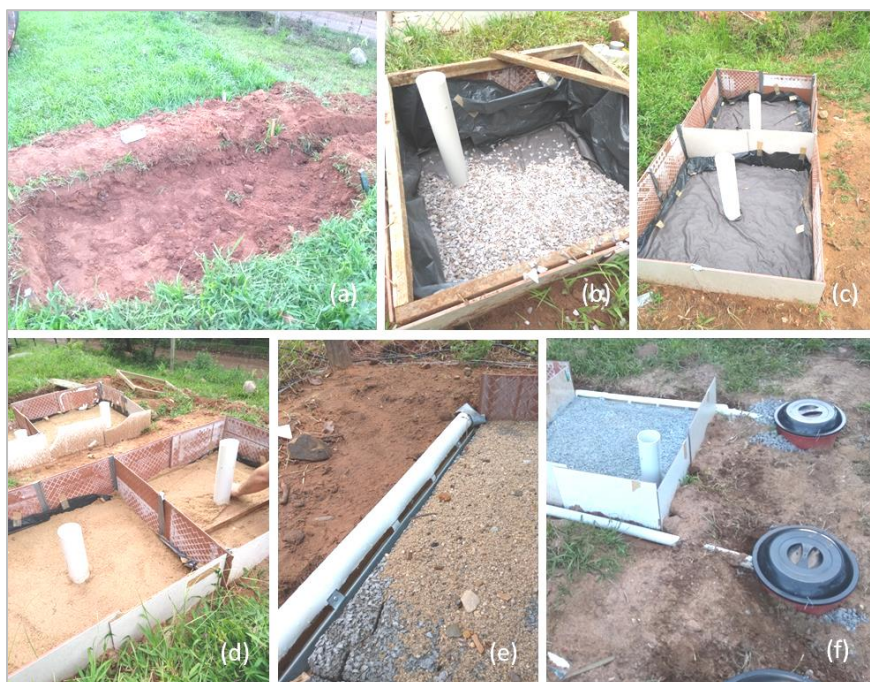
Figura 3.16 – Sequência de construção dos módulos experimentais. (a) escavação; (b) tubo e brita; (c) manta geotêxtil; (d) assentamento; (e) calha de captação; (f) baldes de reservação.

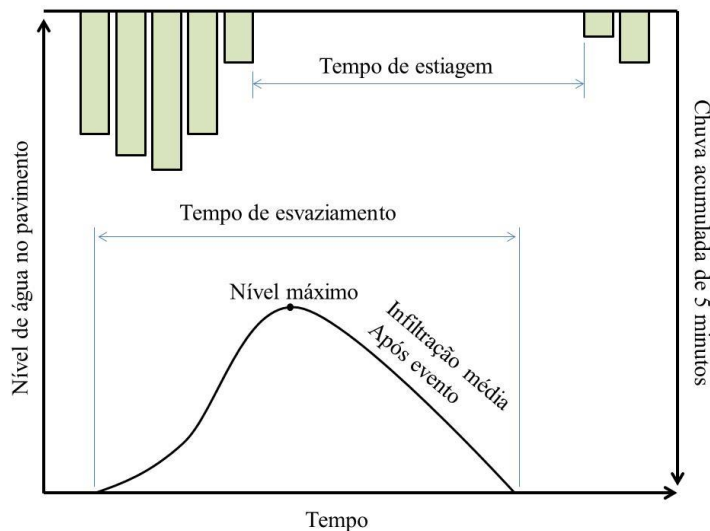
Figura 3.18 – Modelo de hidrograma dos módulos experimentais

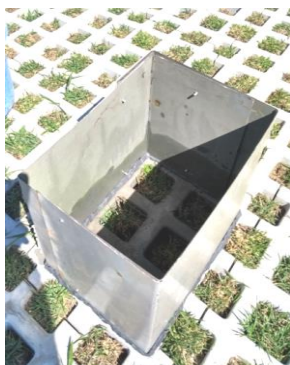
Figura 3.19 – Equipamento retangular e pisograma vedados com massa de calafetar

Foi verificada a capacidade de infiltração dos pavimentos durante o período de monitoramento por meio do ensaio da norma NBR 16416 (ABNT, 2015) (conforme descrito no Anexo A). O ensaio foi realizado logo após a construção dos pavimentos, nas idades de 4 meses, 8 meses e 12 meses. Como o pisograma é um revestimento de formato incomum, com pequenas regiões quadradas para plantio de grama, foi preciso criar um equipamento de área equivalente que pudesse ser vedada totalmente no contato entre equipamento/concreto. O anel circular presente na NBR 16416 tem diâmetro 300 mm, que corresponde a 706,86 cm<sup>2</sup>. O equipamento desenvolvido para o pisograma é retangular, de lados 330 mm x 214,2 mm e área de 706,86 cm<sup>2</sup> (Figura 3.19).

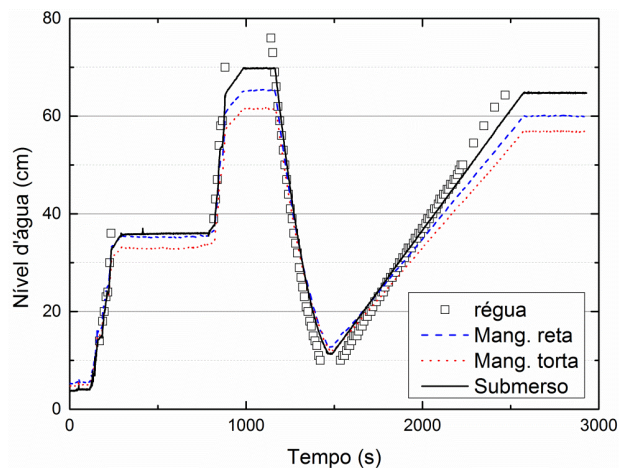
Figura 3.20 – Teste com três situações do sensor MPX5010DP

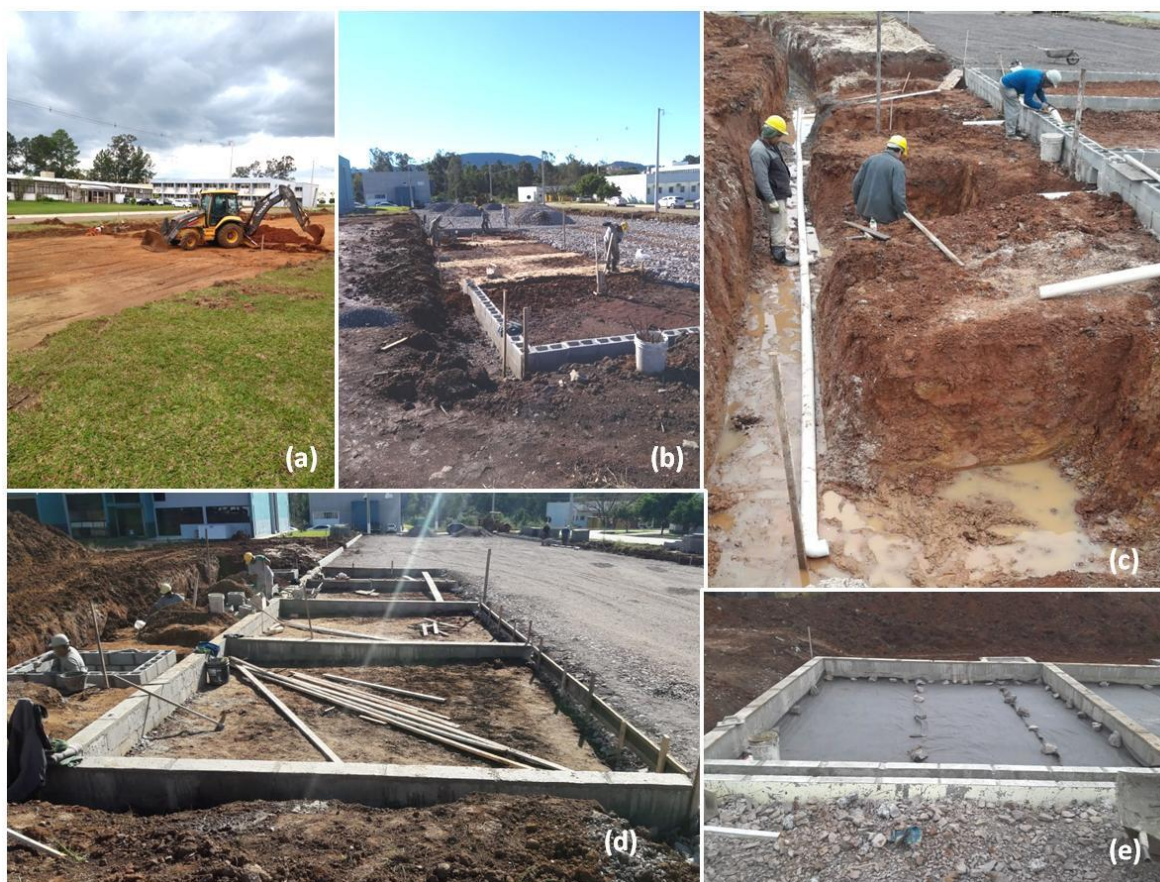
Figura 3.25 – Etapas da construção do estacionamento. Ajuste do terreno (a); vedação das vagas permeáveis (b); tubulação para escoamento superficial (c); construção das caixas de alvenaria (d); assentamento da manta geotêxtil.

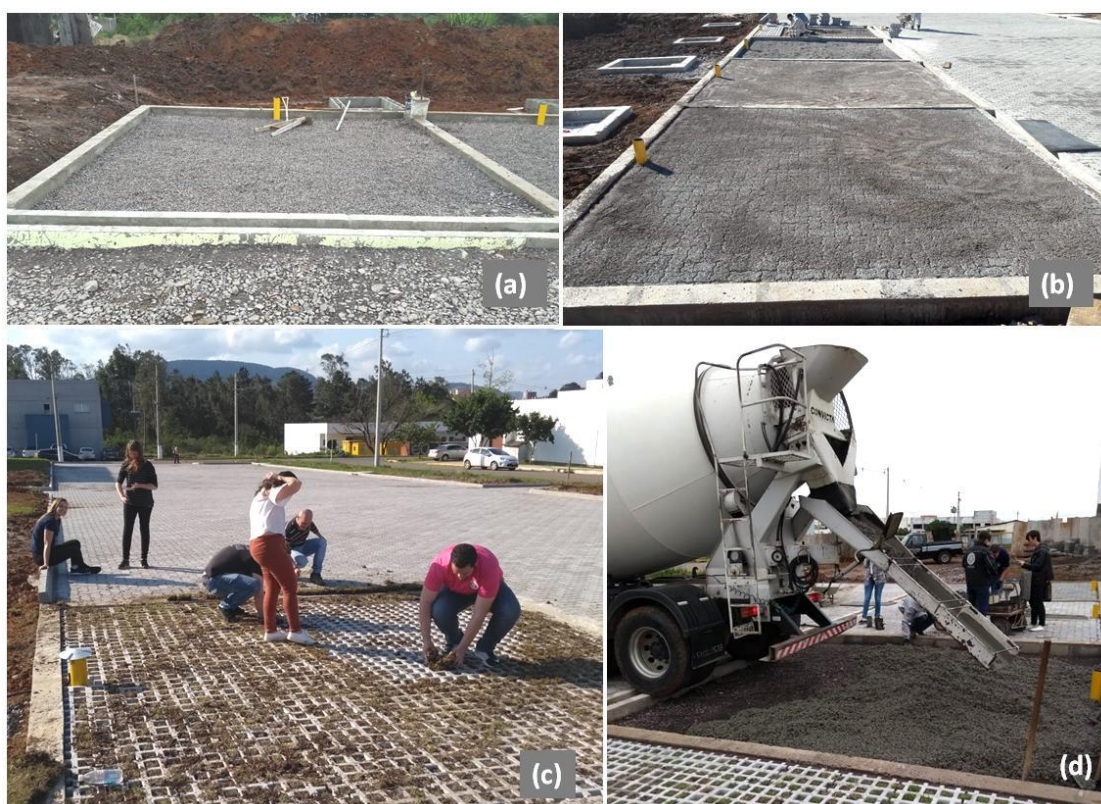
Figura 3.26 – Etapas da construção do estacionamento. Base granular (a); assentamento e rejuntamento dos blocos (b); plantio da grama (c); execução do concreto permeável (d).

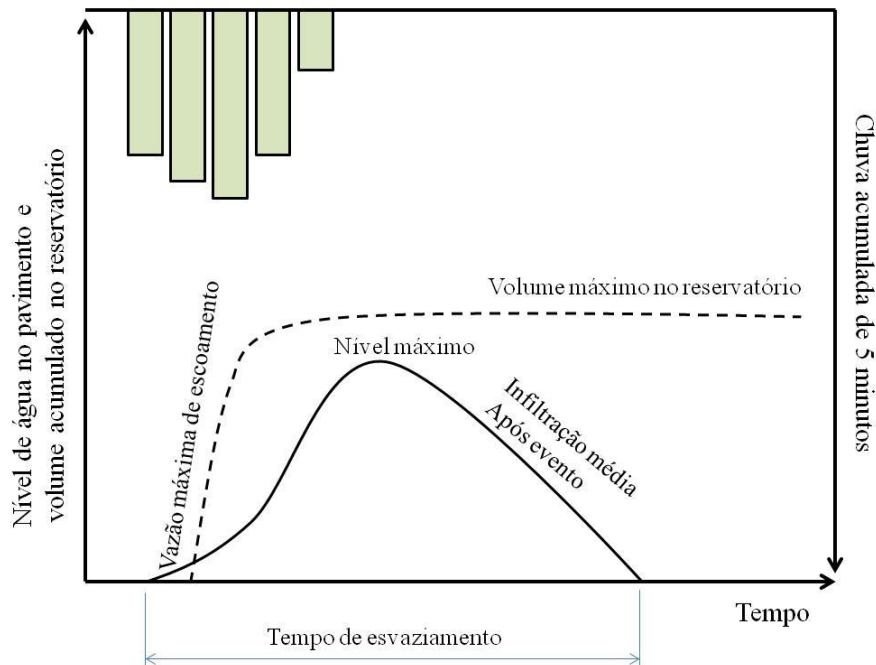
Figura 3.28 – Modelo de hidrograma para cada tipo de pavimentos permeável

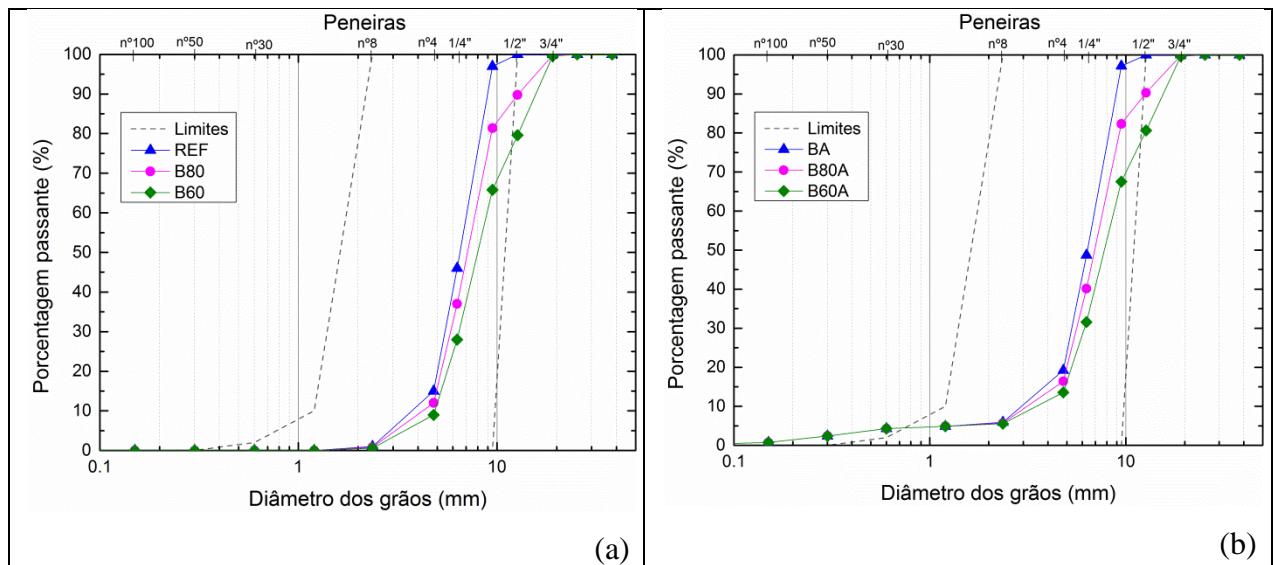
Figura 4.2 – Granulometrias das misturas a) sem areia e faixa ideal b) com areia e faixa ideal

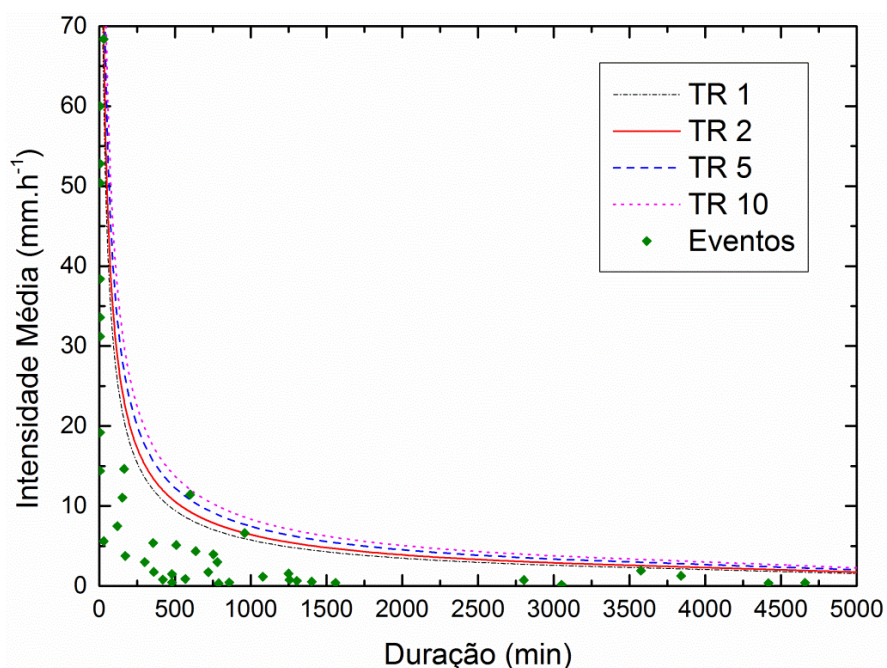
Figura 4.28 – Caracterização dos eventos do estacionamento pela IDF

No entanto, o evento de TR 7 anos não será utilizado nas análises por ter acontecido antes da implantação dos sensores e, na leitura manual, foi verificado que ocorreu o extravasamento das caixas de armazenamento dos pavimentos revestidos com intertravado convencional (I.C.), concreto permeável (C.P.) e pisograma (P.G.), não sendo possível a estimativa correta dos volumes escoados.
