**RESTAURO,
CASOS E CONSIDERAÇÕES**

por
Lorenzo Conegatto

**Curso de Especialização em Conservação e Restauração do
Patrimônio Cultural**

2005

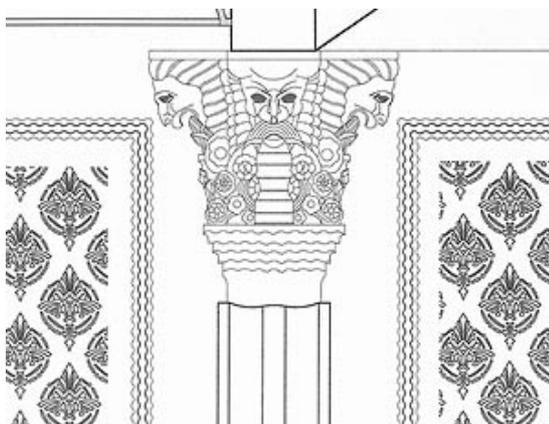
Figura 14 – Fonte: <http://www.vitruvio.com.br/arquitextos/arg000/esp122.asp>

b) Levantamento Métrico-arquitetônico:

- b-1) Planta de Situação;
- b-2) Planta de Localização;
- b-3) Plantas Baixas;
- b-4) Fachadas;
- b-5) Cortes;
- b-6) Plantas de Cobertura;
- b-7) Detalhes:

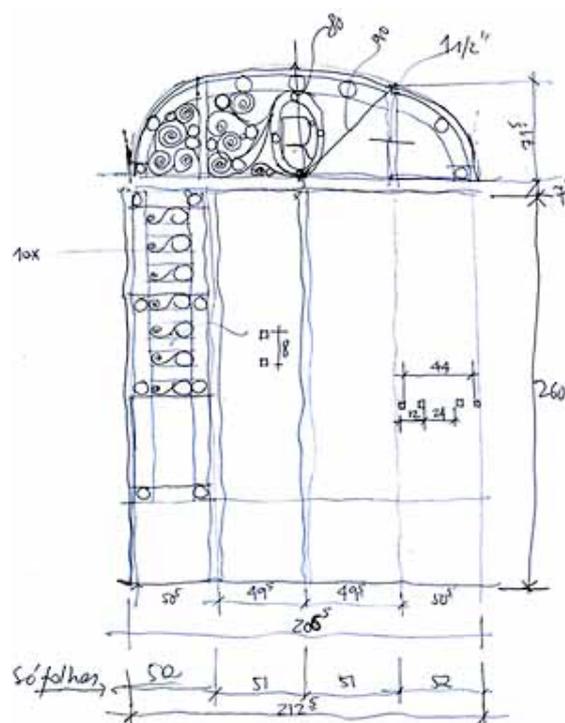
Figura 15 – Fonte: <http://www.vitruvio.com.br/arquitextos/arg000/esp122.asp>

Em determinadas situações é necessário que se desenvolvam croquis

in loco para que não se percam formas, inclinações, curvas e medidas que poderão ser necessárias e determinantes para o projeto.

FIGURA 15 – Croquis do levantamento métrico arquitetônico: porta de ferro de entrada no vão menor, desenho dos arquitetos.	15
FIGURA 16 – Detalhe do piso externo Mercado Público Pelotas -RS	15
FIGURA 17 – Foto externa do entorno do Mercado Público Pelotas -RS	16
FIGURA 18 – Foto externa do entorno do Mercado Público Pelotas -RS	16
FIGURA 19 – Croqui do entorno projetado do Mercado Público Pelotas para o Trabalho Final de Graduação do Arquiteto e Urbanista Lorenzo Conegatto	17
FIGURA 20 – Foto interna do Mercado Público Pelotas com interesse no detalhe da estrutura metálica existente	17
FIGURA 21 – Croqui interno projetado de um dos jardins do Mercado Público Pelotas para o Trabalho Final de Graduação do Arquiteto e Urbanista Lorenzo Conegatto	17

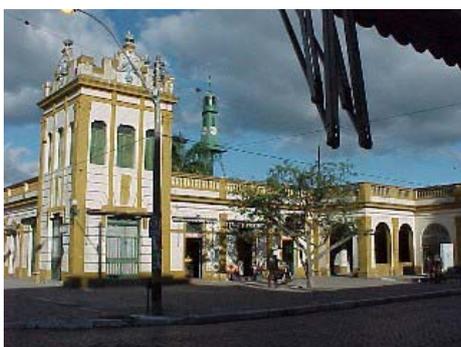
Figura 17 – Fonte: Lorenzo Conegatto, 2000

c) Documentação Fotográfica, a documentação fotográfica visa

vistas do conjunto em que se insere a edificação, ruas, praças, jardins, muros, grades, portões, quintais. Fachadas, coberturas, detalhes como, por exemplo, degradações da fachada, etc.

complementar a compreensão do edifício e registrar o estado do bem anterior à restauração. Deverão abranger fotos externas e fotos internas.

É interessante que nas fotografias externas apareçam o entorno como

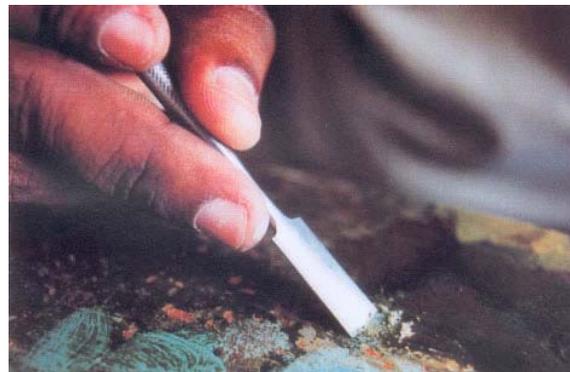
Figura 23 – Fonte:
<http://www2.uol.com.br/spimagem/festival/paz2002/theatpaz.html#foto>

f) Prospecção Arquitetônica e Arqueológica são eventuais alterações ou desfigurações que a edificação tenha sofrido deverão ser verificadas através de prospecções que visarão identificar como, por exemplo, vãos que tenham sido fechados, suprimidos, estrutura

da cobertura, alteração dimensional dos vãos, alteração dimensional de elementos construtivos, materiais de construção utilizados e estado de conservação, cor e pintura original das paredes, portas, janelas e elementos decorativos, pintura decorativa dos forros e paredes. As prospecções constituem-se fontes de valiosas informações para a definição do projeto de restauração através da interpretação de vestígios que permitem o conhecimento da vida e dos costumes dos usuários de um imóvel.

FIGURA 22 – Nas paredes, a prospecção tornou possível a volta da originalidade da pintura de Domenico Angelis.	18
FIGURA 23 – Detalhe de prospecção	18
FIGURA 24 – Faixas estratigráficas. Foto Angela Garcia	18
FIGURA 25 – Sistema Estrutural de uma casa Alemã do tipo “Fachwerkbau” em Mullhausen (Alemanha)	19
FIGURA 26 – Destruição dos agentes bióticos (Fungos e Insetos) em uma parte da estrutura da cobertura em uma casa de Treviso (Itália)	19
FIGURA 27 – Fachada fundos com identificação de patologias	20
FIGURA 28 – Fachada Frente com identificação de patologias	20

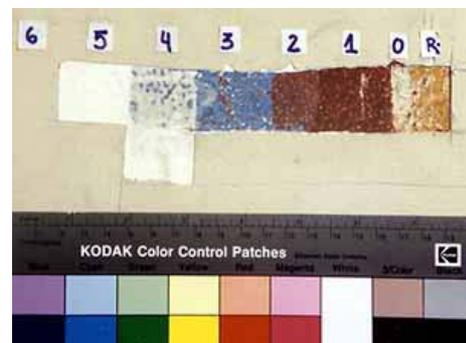
Figura 24 – Fonte:
<http://www.vitruvio.com.br/arquitextos/arc000/esp122.asp>

“A restauração das pinturas decorativas das paredes e do teto (pintado por Domenico de Angelis), exigiu tempo e perícia. Nas paredes, o trabalho de prospecção das camadas de tinta detectou áreas com até nove pinturas sobrepostas - todas removidas com espátula de dentista, até se chegar aos desenhos originais. No teto, o trabalho foi ainda maior. Na prospecção, por exemplo, descobriu-se que as tábuas do forro do hall de entrada do teatro estavam podres. Os restauradores tiveram que retirar a pintura, substituir todo o forro, e reaplicar a obra artística na nova madeir”.

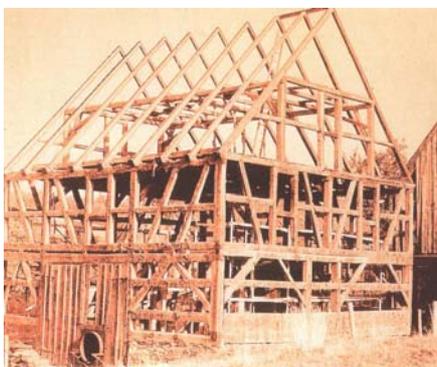
Figura 25 – Fonte:
**Strutture di Legno – Cultura Conservazione
Restauro.** Milano, De Lettera Editore, 2002

determinantes. As trincas, rachaduras, recalques e demais patologias construtivas deverão ser avaliadas e indicadas nas plantas, cortes e avaliações.

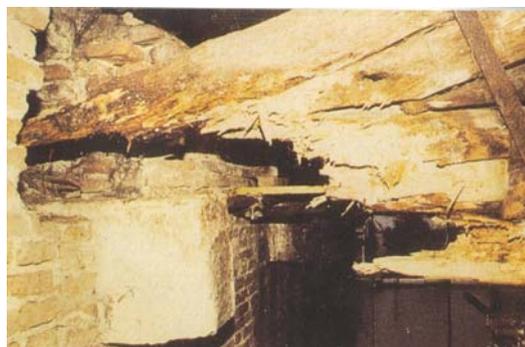
Figura 26 – Fonte:
**Strutture di Legno – Cultura Conservazione
Restauro.** Milano, De Lettera Editore, 2002

g-1) Estrutura: deverá ser avaliado o comportamento estrutural do edifício, bem como a capacidade de carga dos seus elementos componentes, com identificação dos problemas de estabilidade e suas causas

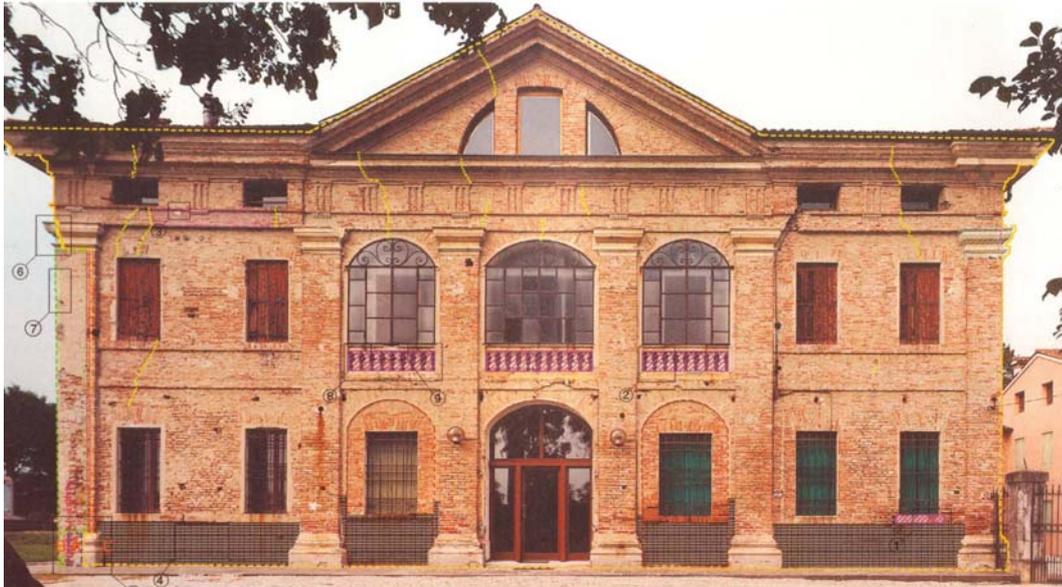
Figura 27 – Fonte:
Comune di Quinto Vicentino. Villa Thiene (Andrea Palladio), Il Restauro. Analisi critico-stratigrafica, progetto e interventi parziali di restauro. Thiene, 2000

Nas imagens apresentadas verifica-se que existe a identificação de patologias sob as fachadas, uma forma de representação e apresentação de levantamentos e a identificação dos problemas. Na metodologia proposta esta contém ainda
