**ANÁLISE DA INFLUÊNCIA DO USO DE CORTINA VERDE NO
COMPORTAMENTO TÉRMICO EM HABITAÇÃO DE INTERESSE
SOCIAL EM SANTA MARIA, RS**

Dissertação apresentada ao Programa de Pós-Graduação em Arquitetura, Urbanismo e Paisagismo, da Universidade Federal de Santa Maria (UFSM, RS), como requisito para obtenção do grau de **Mestre em Arquitetura, Urbanismo e Paisagismo**.

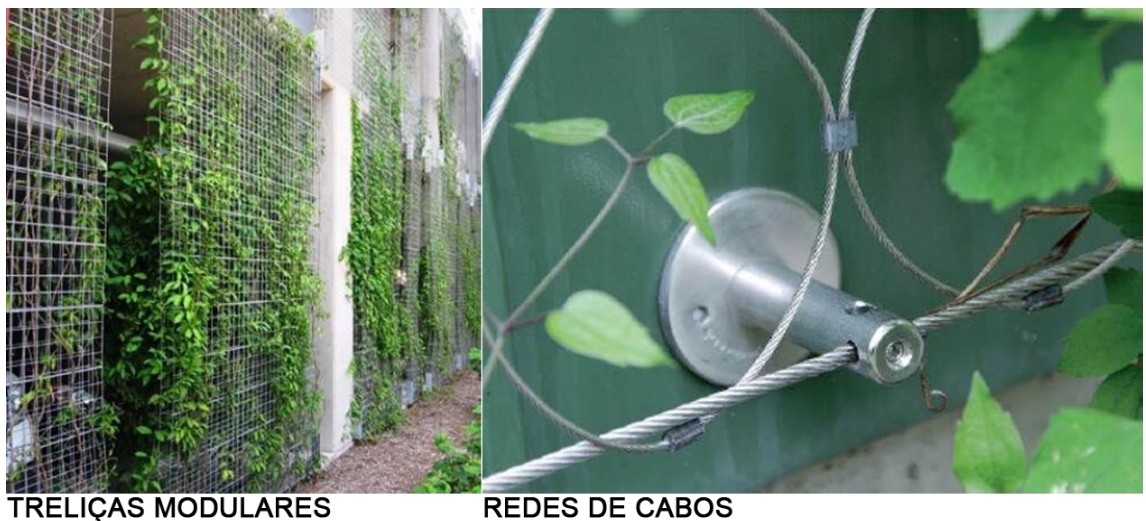
Figura 1 - Exemplo de Cortina Verde

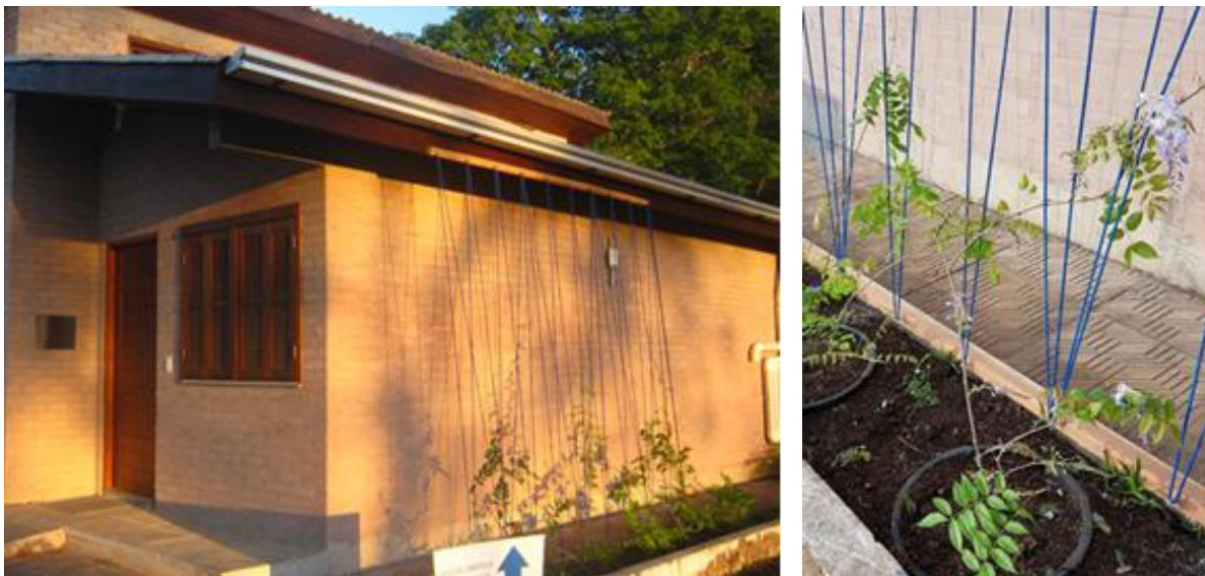
Figura 3 - Cortina Verde executada na Casa Popular Eficiente, UFSM

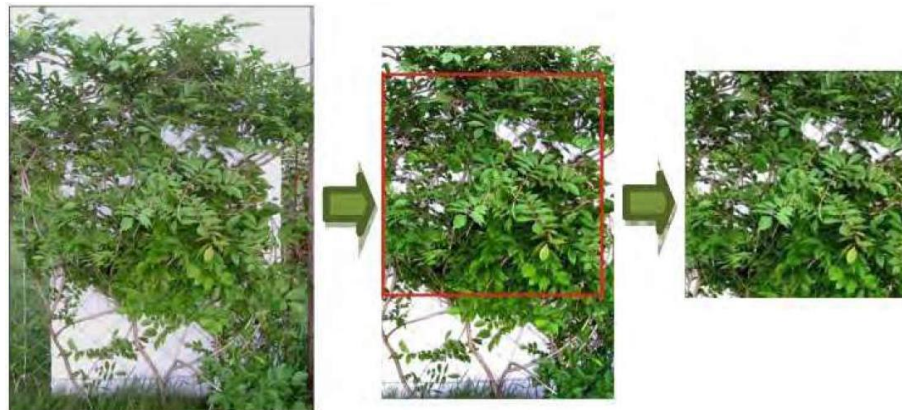
Figura 4 - Sequência de obtenção de tratamento da imagem

O PTS das espécies foi comparado ao longo do ano e foi possível observar o fechamento das mesmas nos períodos mais quentes do ano (outubro a maio) e nos períodos de maior frio (junho a setembro). Analisando os dados da Figura 5, é possível perceber que a Glicínia e a Trombeta-chinesa demonstram alto PTS durante os meses frios (permitindo a incidência solar e, conseqüentemente, aquecimento) e baixo PTS durante os meses quentes, fornecendo sombreamento.

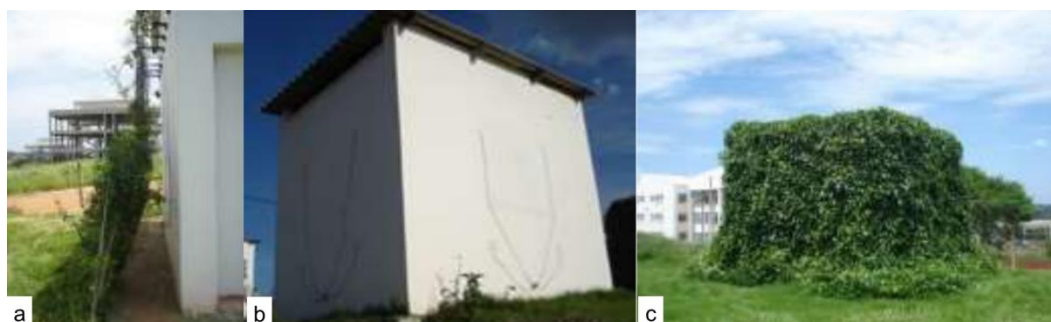
Figura 8 - Protótipos: jasmim-dos-açores (a), testemunha (b), tumbérgia-azul (c).

O método da pesquisa foi experimental, consistindo na coleta de dados de variáveis físicas como radiação solar, temperatura do ar, umidade relativa do ar, temperatura do globo, velocidade do ar, temperatura superficial e índice de área foliar (LAI – *Leaf Area Index*). Com isso, realizou-se a comparação do desempenho térmico entre os dois protótipos (com e sem vegetação) e análise em função da temperatura superficial e fluxo de calor para todas as estações. A pesquisa permite constatar a eficiência da trepadeira na redução do ganho de calor pela edificação. Ficou demonstrado também que as espécies não impedem a passagem de ar, apenas diminuem sua velocidade. O experimento contribuiu para o conhecimento dos efeitos da parede verde no conforto térmico da edificação.

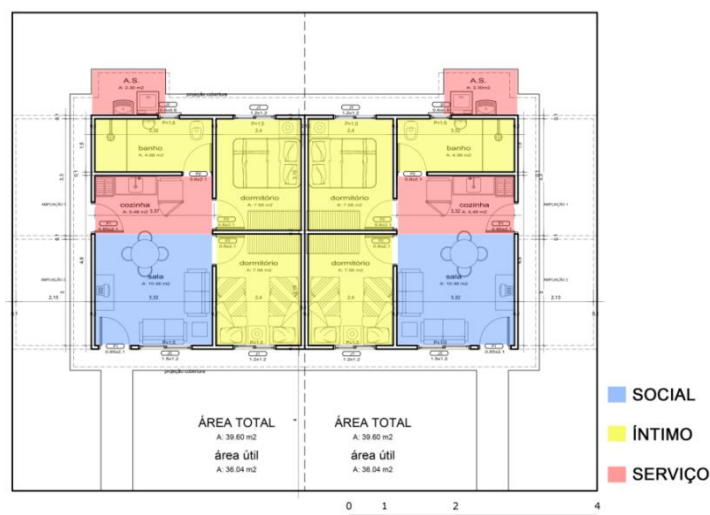
Figura 11 - Planta Baixa de tipologia do Residencial Leonel Brizola

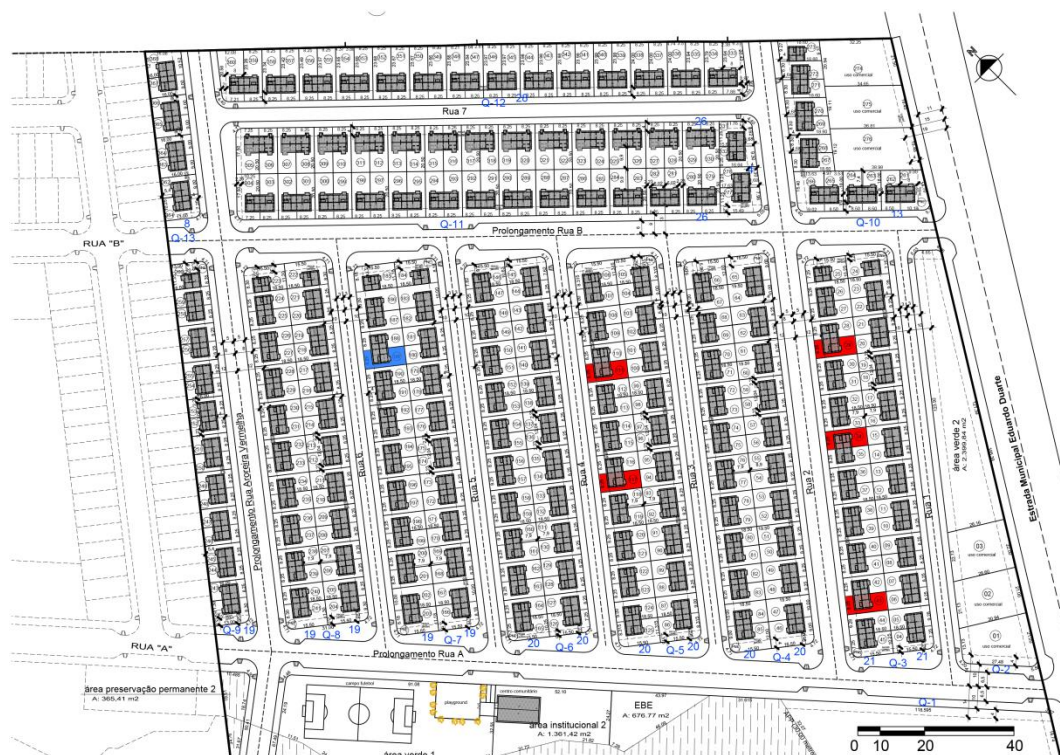
Figura 13 - Localização das HIS escolhidas no Residencial Leonel Brizola

Um sexto objeto de estudo, com os mesmos requisitos elencados anteriormente – orientação oeste, livre de obstruções - foi escolhida (Figura 13) a fim servir como objeto testemunho, conforme estudo de Morelli (2016), servindo de base para comparações. Nesse foram realizadas as medições em condições normais, sem a cortina verde. É importante destacar que o objeto de estudo testemunho serviu como base comparativa apenas para as medições e parâmetros térmico, não sendo realizadas entrevistas com o morador em relação à cortina verde.

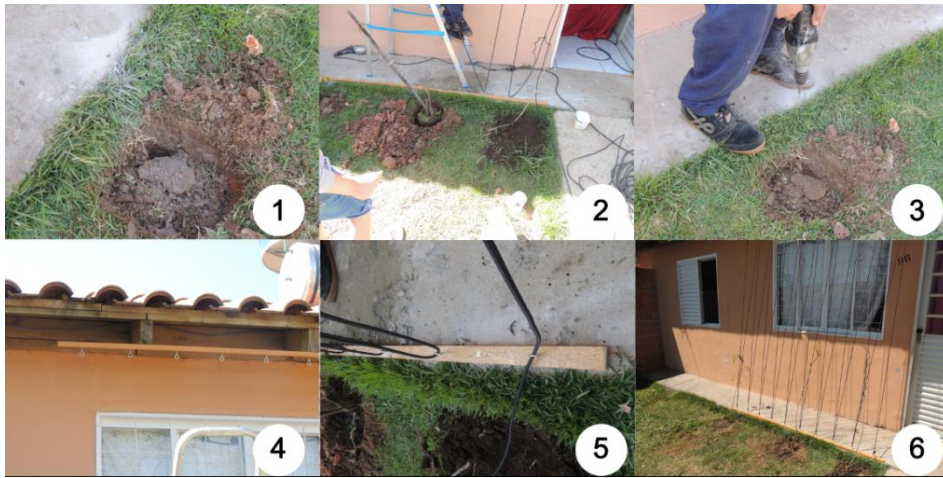
Figura 15 - Processo de execução da Cortina Verde

A quantificação dos recursos utilizados para a execução da cortina verde na fachada oeste foi estimada de acordo com medições realizadas *in loco* no objeto de estudo. Posteriormente, representou-se digitalmente o protótipo com medidas e distanciamentos existentes (Figura 16). Devido à dificuldade de aquisição de materiais e insumos utilizados na instalação de cinco cortinas verdes, foi possível trabalhar apenas com porção da fachada oeste (vedação opaca e transparente), optando-se assim pelo sombreamento do ambiente de uso comum do objeto de estudo, a sala de estar.

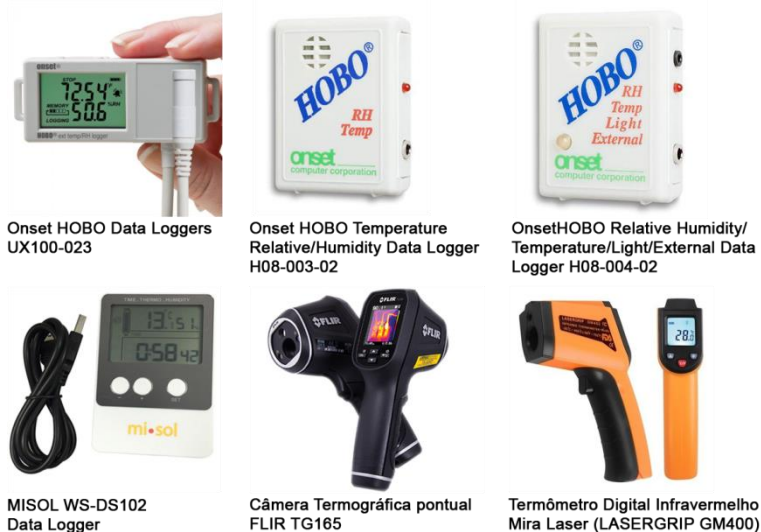
Figura 18 - Instrumentos utilizados

Os aparelhos trabalham nas faixas de medição de: -20°C a 70°C (Onset HOB0 Data Loggers UX100-023, Onset HOB0 Temperature Relative Humidity Data Logger H08-003-02 e Onset HOB0 Relative Humidity/Temperature/Light/External Data Logger H08-004-02), -40°C a 60°C (MISOL WS-DS102 Data Logger), -25°C a 300°C (FLIR TG165) e -50°C a 380°C (LASERGRIP GM400).

A precisão dos equipamentos, fornecida pelos fabricantes, é de $\pm 0,21^\circ\text{C}$ de 0°C a 50°C (Onset HOB0 Data Loggers UX100-023), $\pm 1,5^\circ\text{C}$ de 0°C a 40°C (Onset HOB0 Temperature Relative Humidity Data Logger H08-003-02 e Onset HOB0 Relative Humidity/Temperature/Light/External Data Logger H08-004-02), $\pm 1,0^\circ\text{C}$ de 0°C a 50°C (MISOL WS-DS102 Data Logger), $\pm 2,5^\circ\text{C}$ de 0°C a 50°C (FLIR TG165) e $\pm 3,0^\circ\text{C}$ de 0°C a 50°C (LASERGRIP GM400).

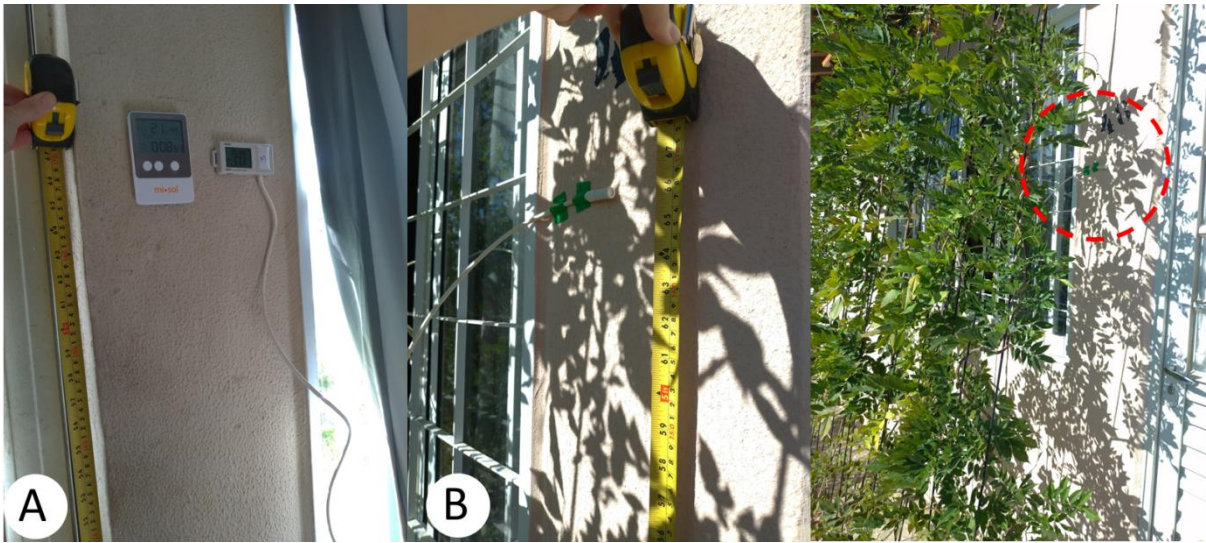
Em virtude de a pesquisa envolver três modelos de sensores, aqueles instalados externamente apresentaram diferença em relação à instalação (Figura 21): em quatro edificações os aparelhos que aferiram umidade e temperatura externas apresentavam extensores, ou seja, o equipamento ficou juntamente com o aparelho de medição interna (a), porém, seu extensor com sensor foi posicionado na face externa, na mesma altura do sensor interno (b).

Figura 21 - Posição do sensor externo com extensor

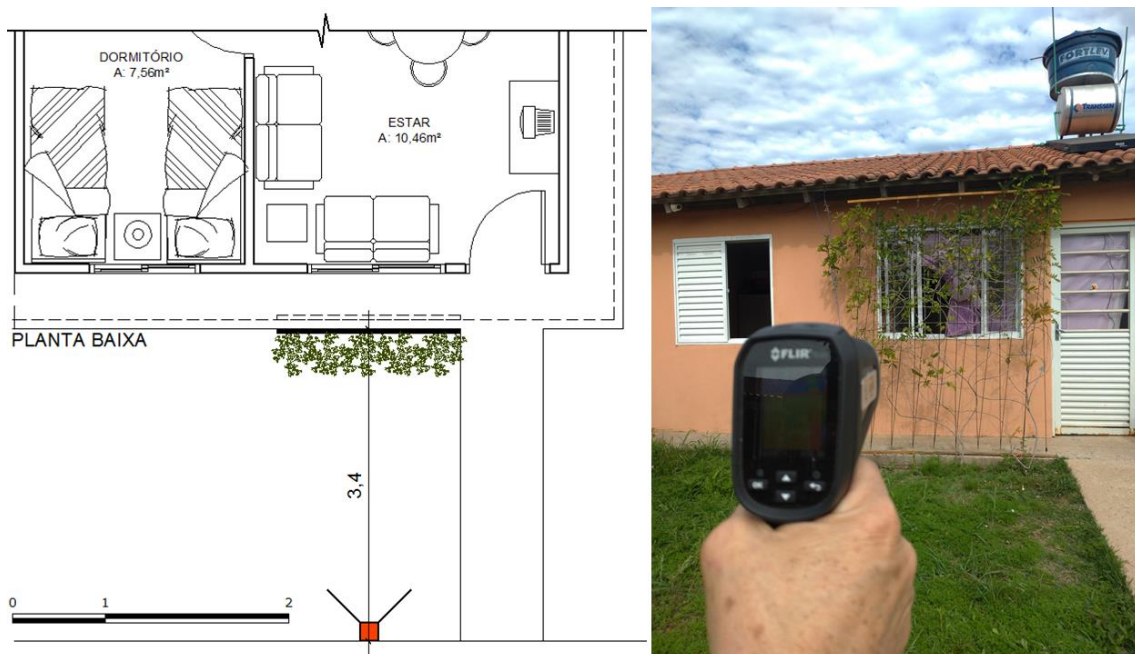
Figura 25 - Posicionamento da câmera termográfica e registro de imagem

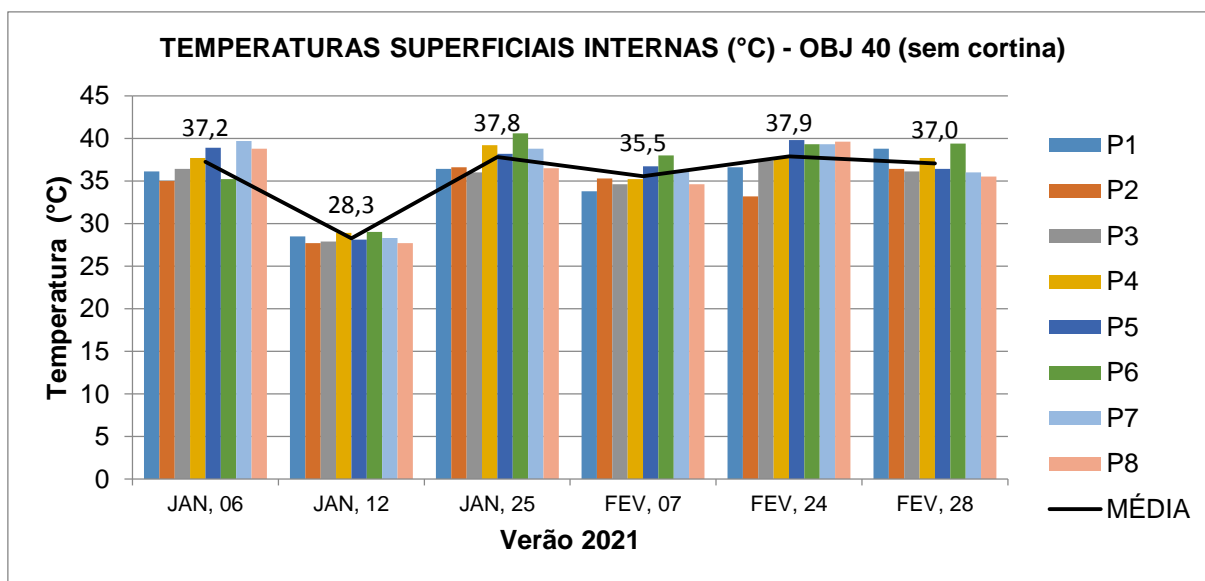
Figura 40 - Temperaturas Superficiais Internas Objeto 40

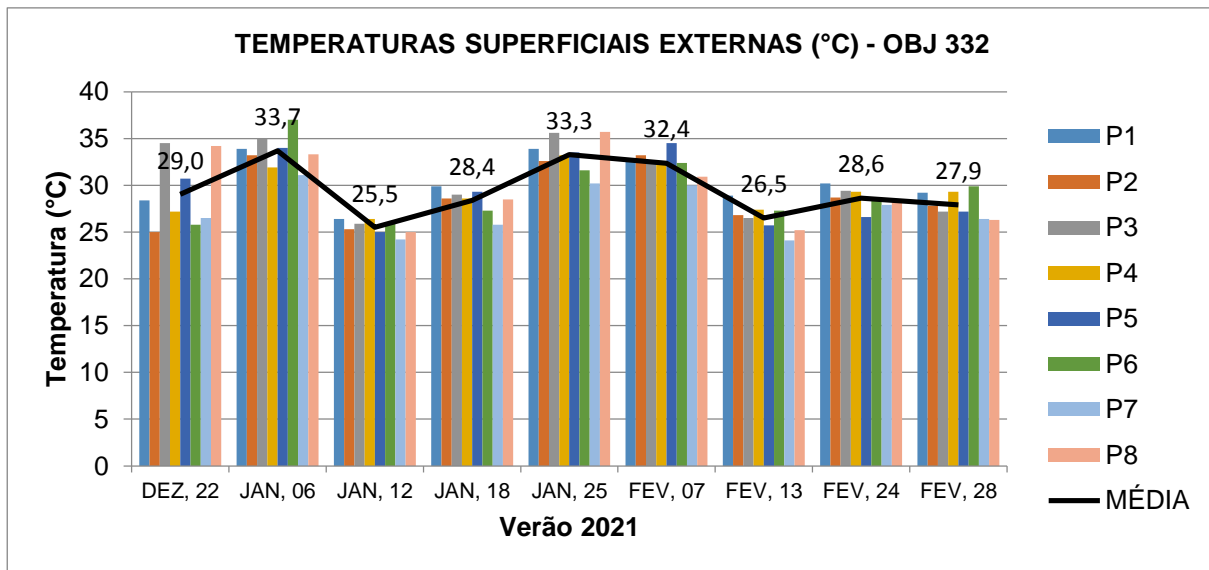
Figura 47 - Temperaturas Superficiais Externas Objeto 332

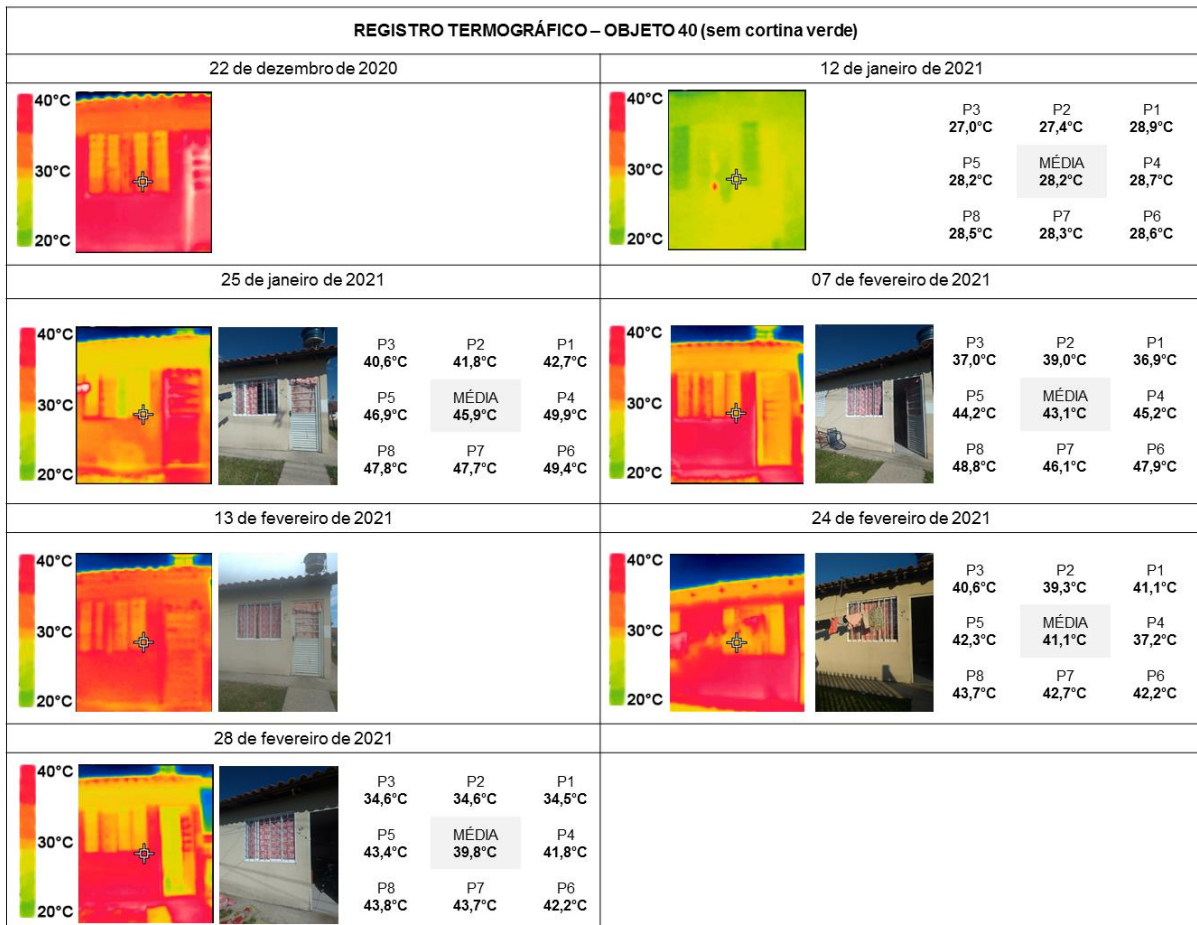
Figura 53 - Registro Termográfico Externo - Objeto 40 (sem cortina verde)

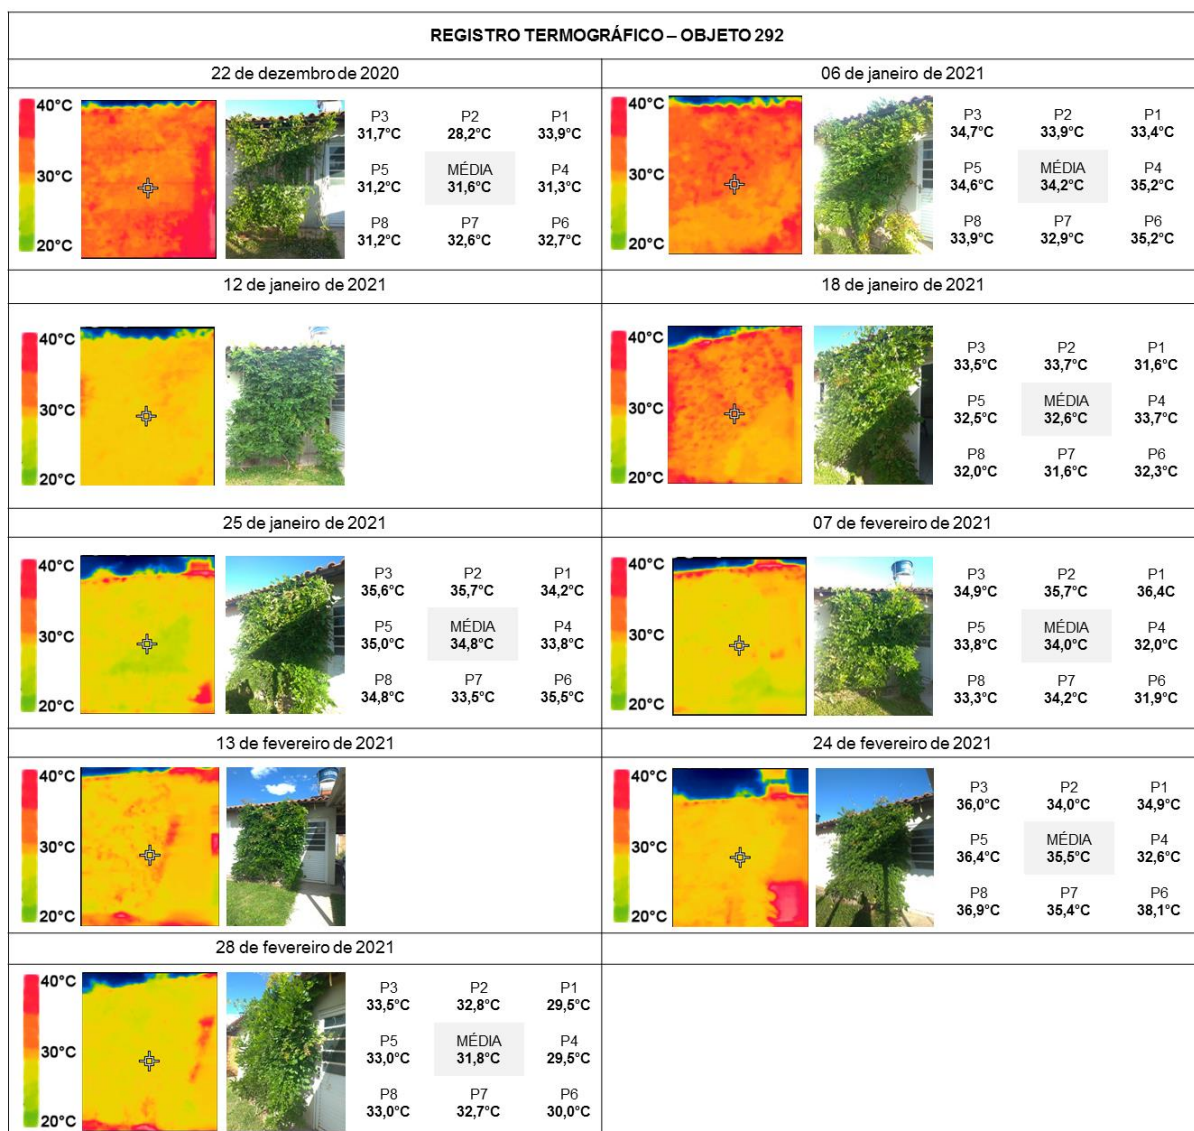
Figura 56 - Registro Termográfico Externo - Objeto 292

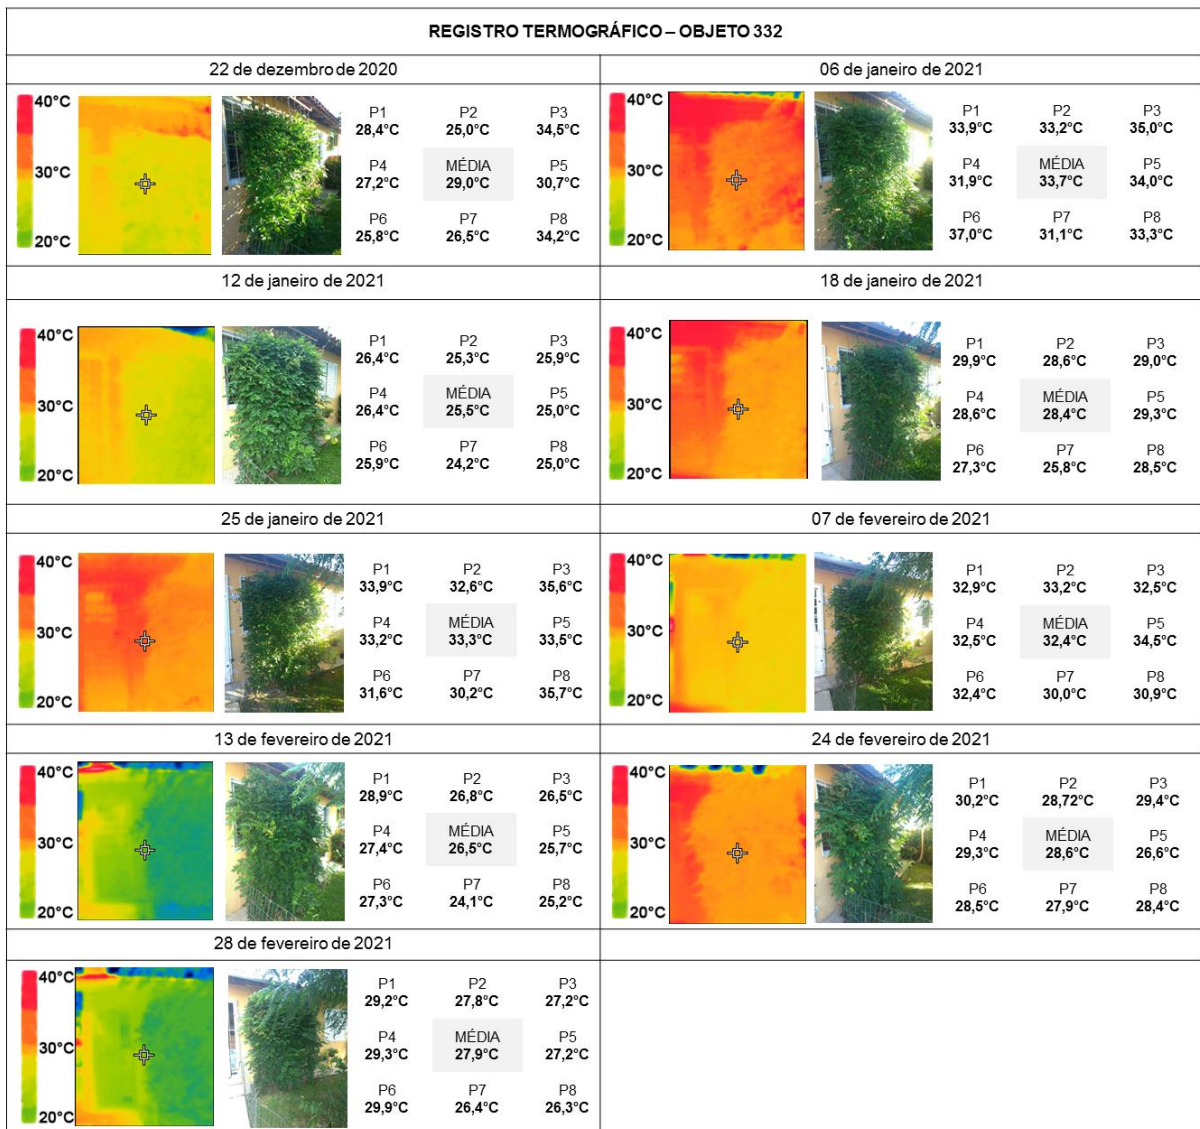
Figura 57 - Registro Termográfico Externo - Objeto 332

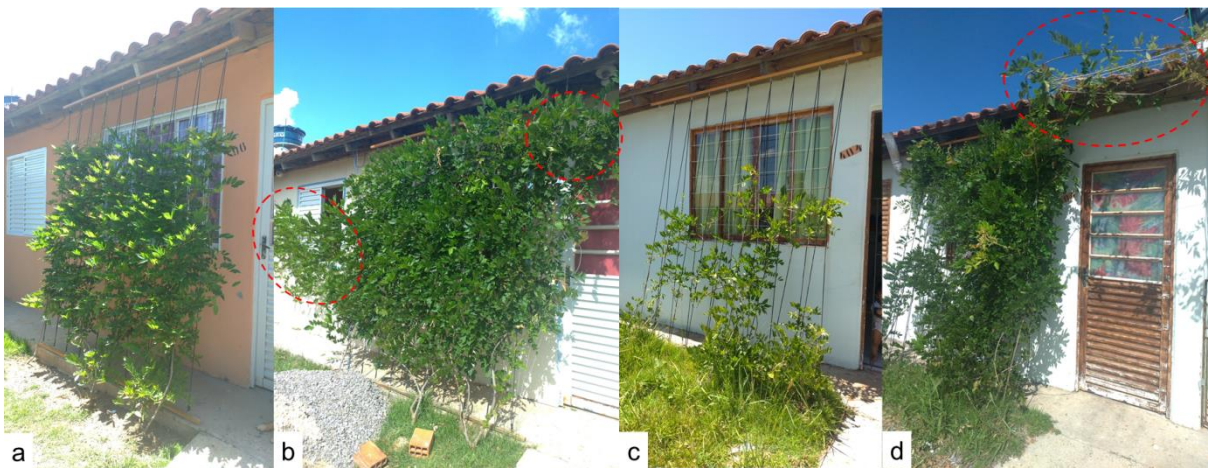
Figura 66 - Expansão da cortina verde realizada pelos próprios usuários
