**DIAGNÓSTICO SOCIOAMBIENTAL DA BACIA
HIDROGRÁFICA DO LAJEADO DOS PIRES EM ITAARA/RS**

Dissertação apresentada ao Programa de Pós-Graduação em Engenharia Agrícola, Área de Engenharia de Água e Solo, da Universidade Federal de Santa Maria (UFSM, RS), como requisito parcial para obtenção do título de **Mestre em Engenharia Agrícola**.

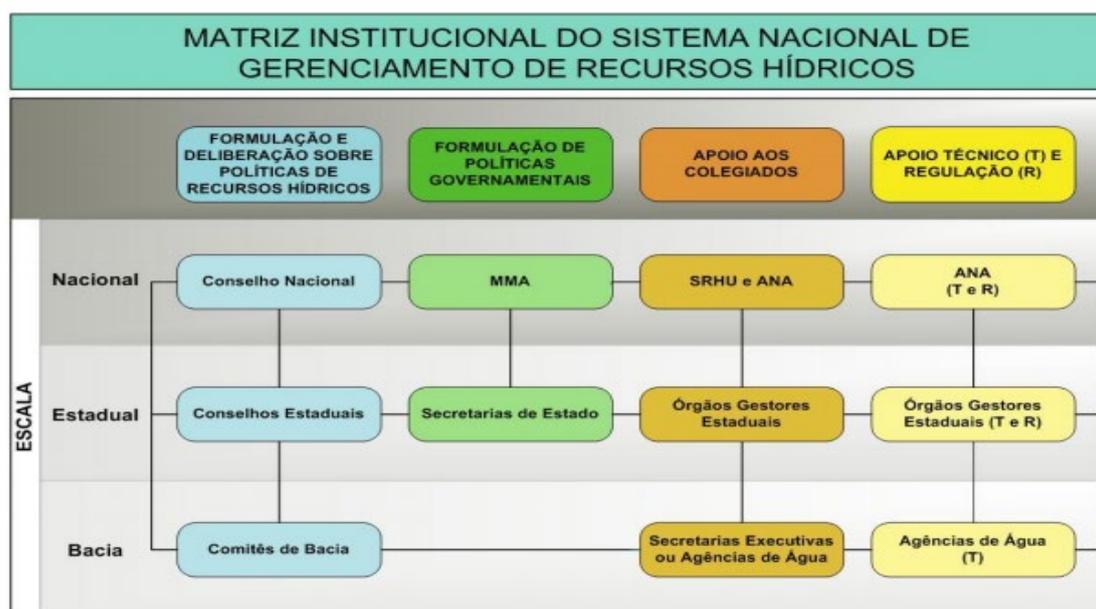
Figura 01 - Estrutura e funcionamento do SINGREH.

Para melhor gestão, planos e projetos de conservação dos recursos hídricos, a bacia hidrográfica é adotada como unidade para tal planejamento. Conforme Schussel & Neto (2015), a bacia hidrográfica adotada como unidade de planejamento facilita a integração das questões ambientais e antrópicas em um recorte territorial adequado, contribuindo para superação da visão setorializada, ainda persistente na gestão pública. Sendo assim, no ano de 1997 a Lei nº 9433 instituiu a Política Nacional de Recursos Hídricos e criou o Sistema Nacional de Gerenciamento de Recursos Hídricos – SINGREH (BRASIL,1997). A seguir, a Figura 01 mostra didaticamente o funcionamento interno do SINGREH.

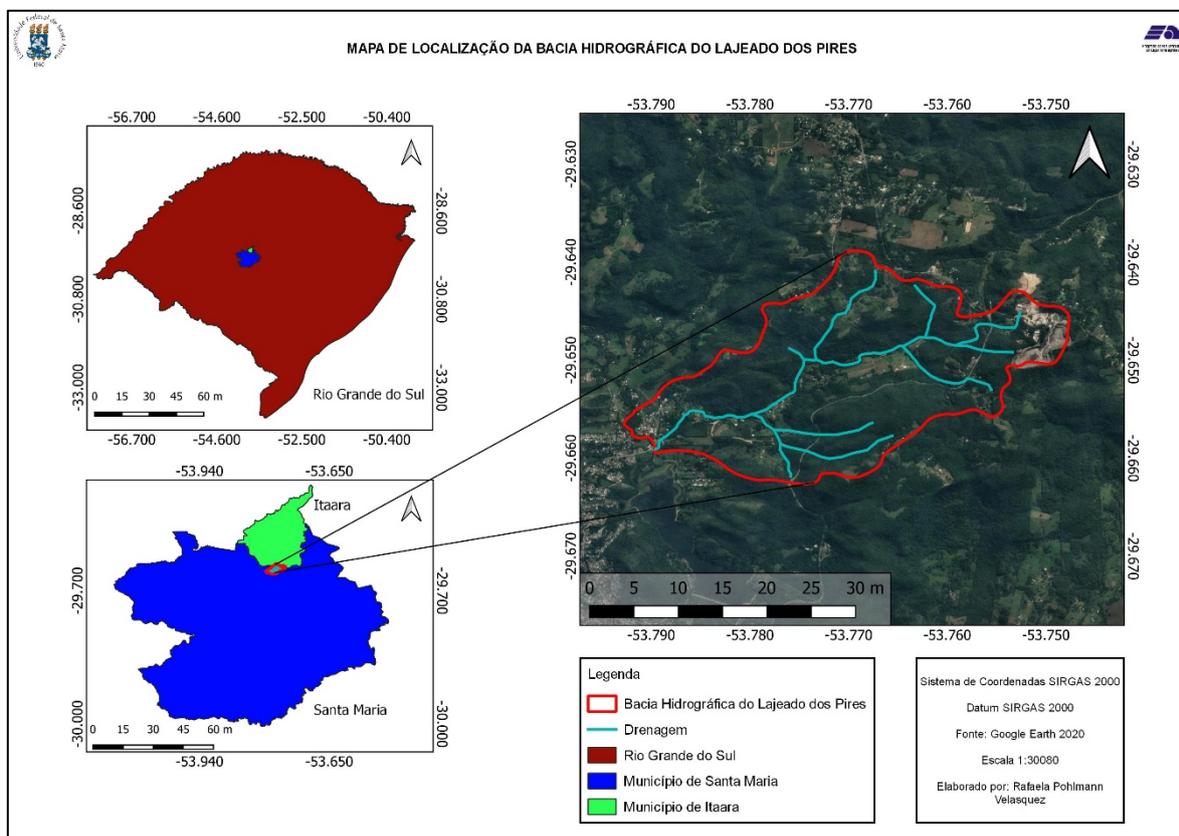
Figura 02 - Mapa de Localização da Bacia Hidrográfica em estudo

A área objeto de estudo situa-se no Lajeado dos Pires, localizado no bairro Campestre do Menino Deus entre as cidades de Santa Maria e Itaara, Estado do Rio Grande do Sul, conforme mostra a Figura 02.

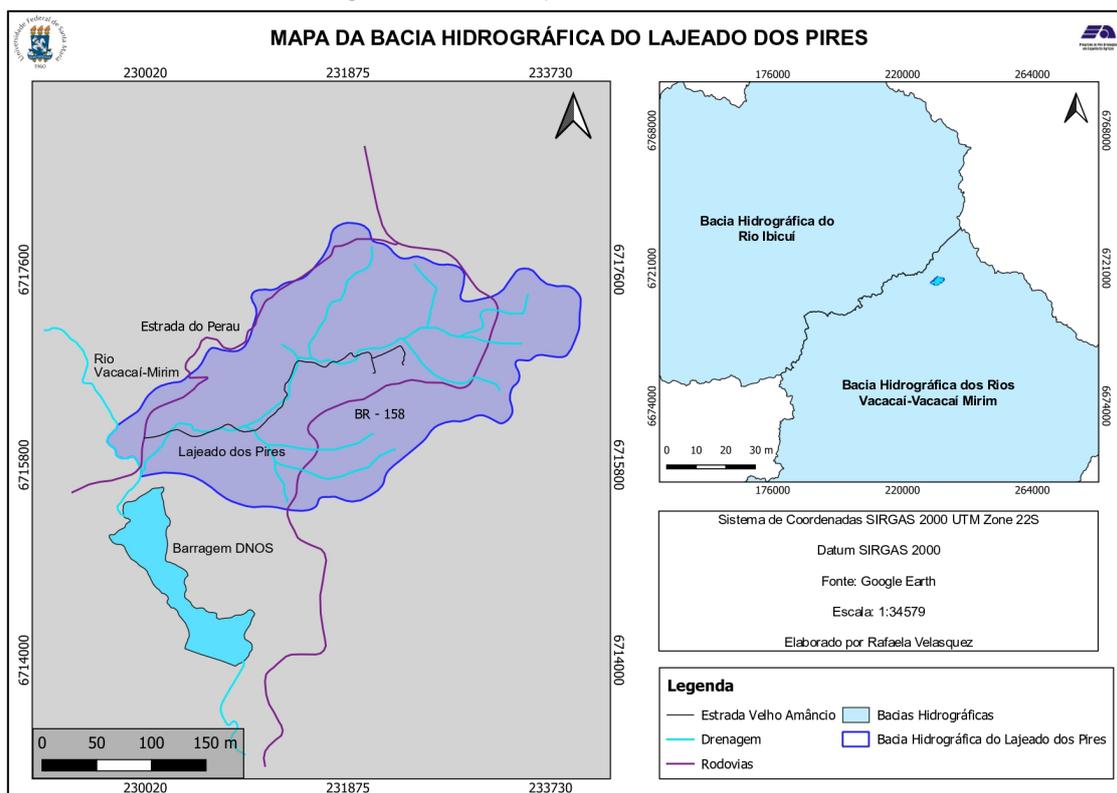
Figura 03 - Localização da bacia em estudo.

A área de contribuição da referida bacia é de aproximadamente 571 hectares, fica localizada próxima à Estrada do Perau e à BR 158 (Figura 03). A bacia objeto de estudo se enquadra na Bacia Hidrográfica do Rio Vacacaí-Mirim e deságua na barragem do DNOS de onde é retirada parte da água que abastece os municípios de Santa Maria e Itaara.

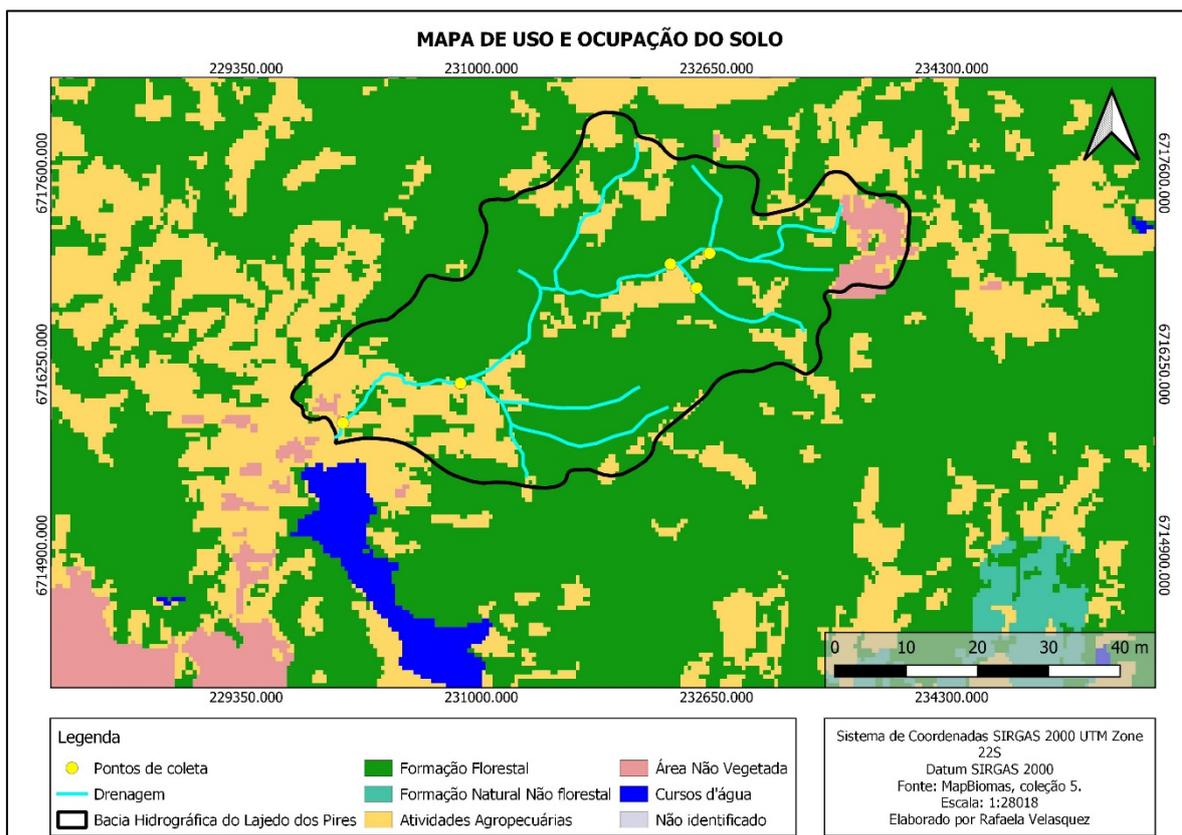
Figura 04 – Mapa de uso e ocupação do solo.

No intuito de compreender a dinâmica de uso e ocupação do solo da região da área em estudo, foi realizado o mapa de Uso e Ocupação do Solo da área da bacia de contribuição do Lajeado dos Pires e dos pontos de coleta, conforme Figura 04.

Destaca-se a presença da atividade agropecuária nas proximidades do recurso hídrico em estudo, sendo que a presença da pecuária em áreas vegetadas e próximas aos cursos d'água podem causar erosão hídrica, pois o pisoteio de animais formam trilhos deixando a superfície do solo desprotegida e facilitando o escoamento superficial (VELASQUEZ & RIGHES, 2019).

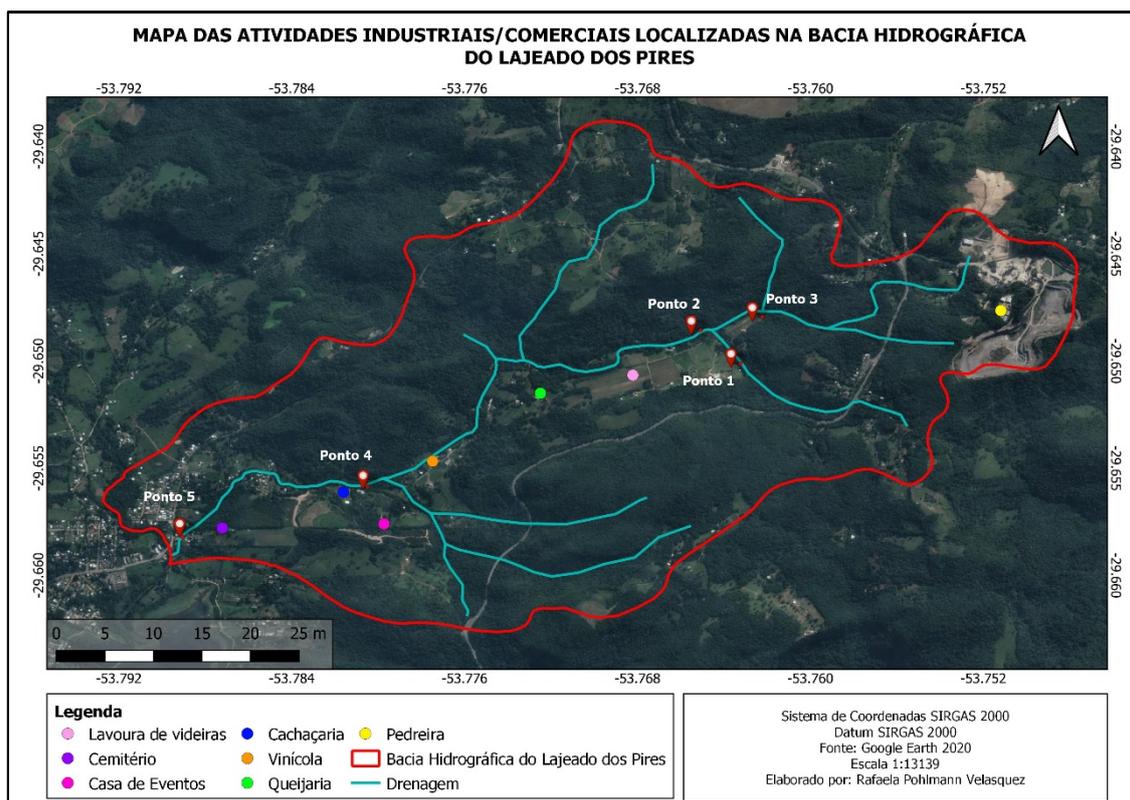
Figura 05 – Mapa das atividades industriais.

Ademais, foi realizado um mapa das atividades industriais/comerciais que são exercidas dentro do limite da bacia hidrográfica do Lajeado dos Pires, conforme mostra Figura 05.

Com isso, observa-se que na área da bacia possuem atividades industriais e comerciais que produzem efluentes com potencial de contaminação. Sendo assim, é possível afirmar que se essas empresas não possuem licenciamento ambiental para exercer suas atividades e não possuem correto manejo dos resíduos sólidos e líquidos produzidos pelas suas respectivas atividades, podem causar danos ambientais graves para os recursos hídricos próximos.

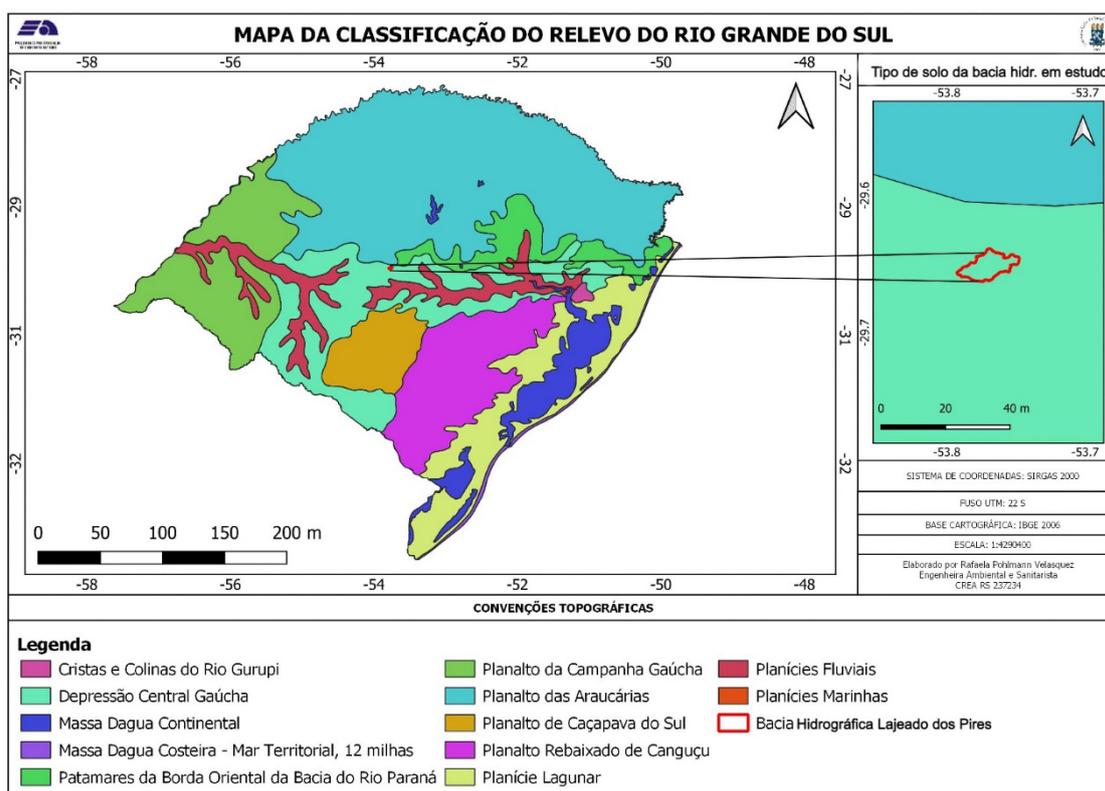
Figura 06 – Mapa da classificação do relevo.

O relevo da área da bacia de contribuição é a Depressão Central Gaúcha (IBGE 2006), conforme mostra a Figura 06.

Foi possível observar que relevo de Depressão Central se estende de leste a oeste do Estado. As altitudes deste tipo de relevo variam de 40 a 200 metros e é caracterizado pela ocorrência de amplas planícies aluviais e coxilhas sedimentares com declividades

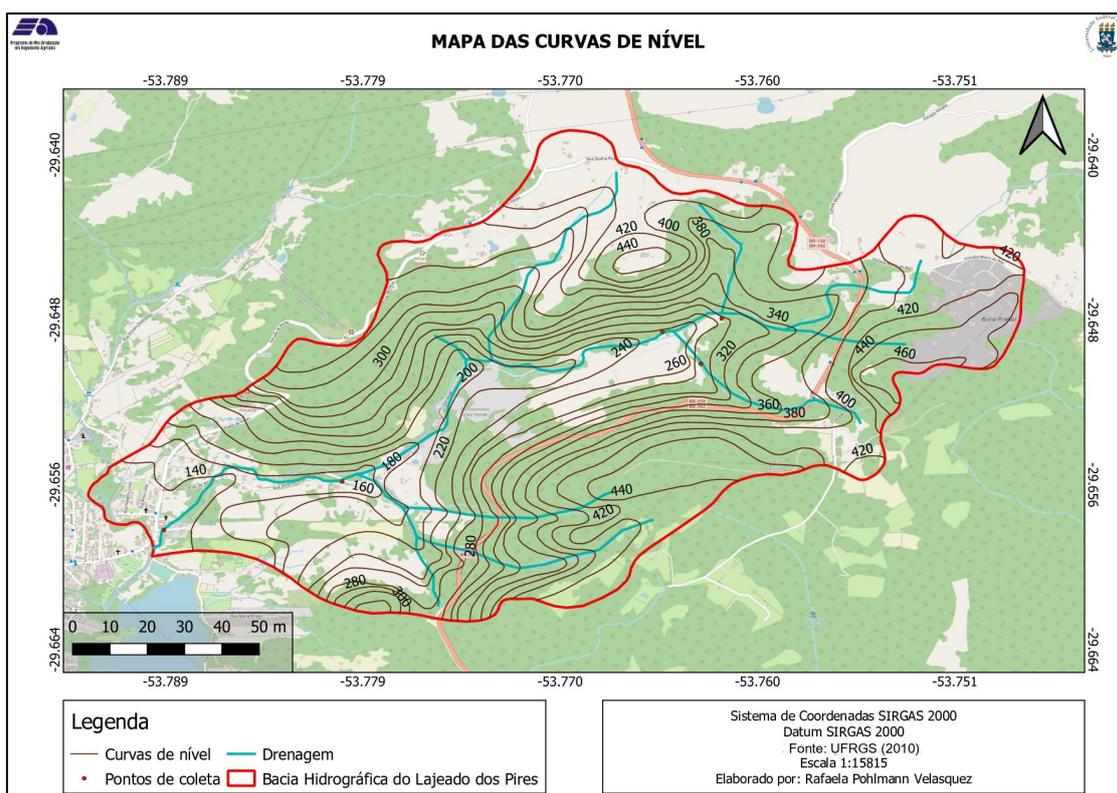
Figura 07 - Mapa das curvas de nível da Bacia Hidrográfica do Lajeado dos Pires.

Ainda, a Figura 07 tem-se o mapa das curvas de nível, em que mostra as cotas do terreno de toda a bacia hidrográfica do Lajeado dos Pires.

Logo, pode-se observar que os pontos 1 e 2 possuem cota de 300 metros, o ponto 3 de 320 metros, o ponto 4 de 160 metros e o ponto 5 de 140 metros. Contudo, a diferença de cota entre o ponto mais alto e o mais baixo é de 180 metros, indicando assim que a bacia hidrográfica possui significativa declividade, influenciando na velocidade do fluxo de água do Lajeado.

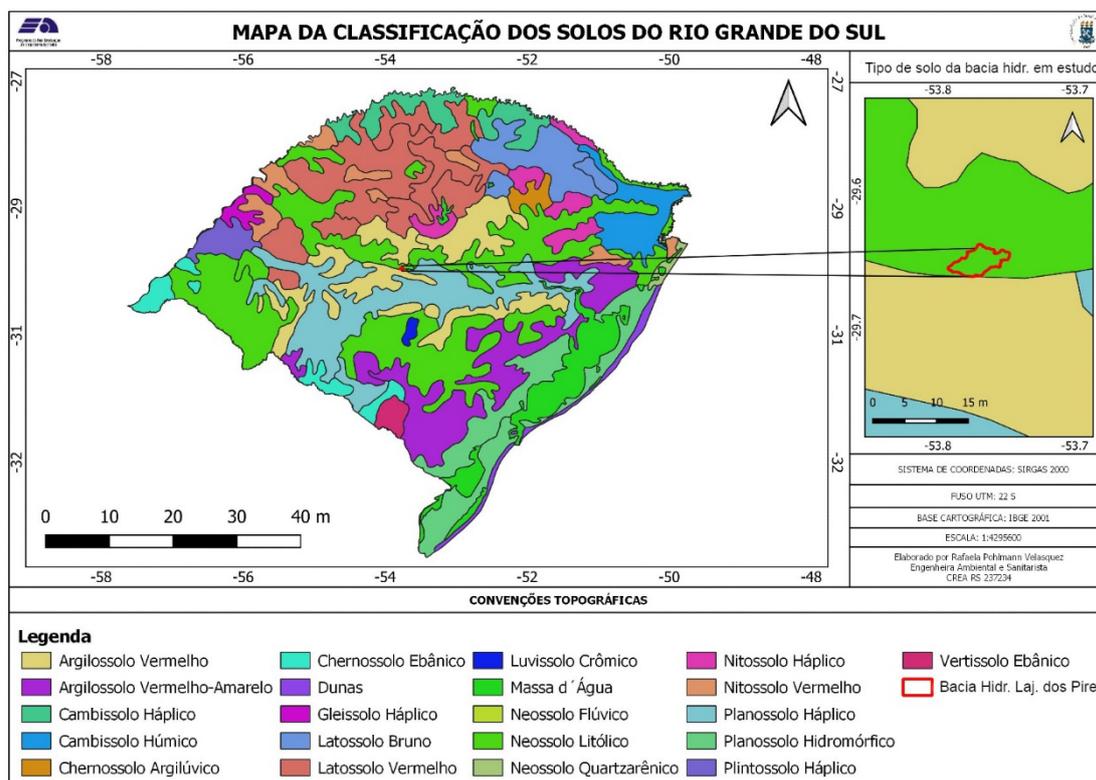
Figura 08 – Mapa dos tipos de solo do Rio Grande do Sul.

O tipo de solo da bacia em estudo é Neossolo Litólico (IBGE 2006), conforme mostra a Figura 08.

Segundo a Embrapa (2006), o Neossolo Litólico representam os solos que possuem contato lítico dentro de 50 cm e estão normalmente associados aos afloramentos rochosos e a relevos mais declivosos. São solos poucos evoluídos, desprovidos de horizonte B e são limitados para o uso devido a pouca profundidade, presença as rochas, limitando o crescimento radicular e elevando risco de erosão. Ainda, entende-se que este tipo de solo apresenta restrições à ocupação antrópica, estando geralmente relacionados aos basaltos e arenitos (ALHO, et al., 2007).

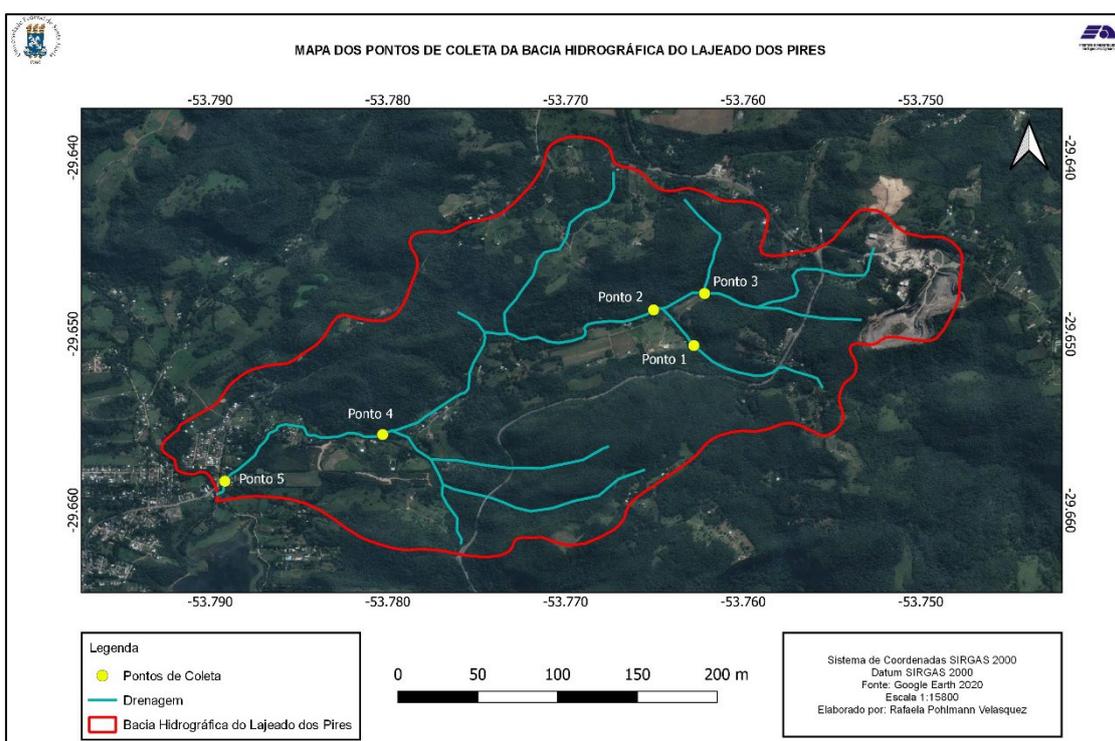
Figura 09 – Pontos de coleta.

Conforme já mencionado, foram escolhidos 05 pontos para realização das coletas. Dentre esses 05 pontos, o Ponto 1, 2 e 3 contemplam as partes mais altas da bacia, são próximos aos olhos d'água em que, a princípio, a água não sofreu nenhuma interferência antropológica. Os pontos 4 e 5 representam as partes mais baixas do curso d'água, sendo os pontos de maior recebimento de água e maior interferência da população. A Figura 09 mostra essa distribuição.

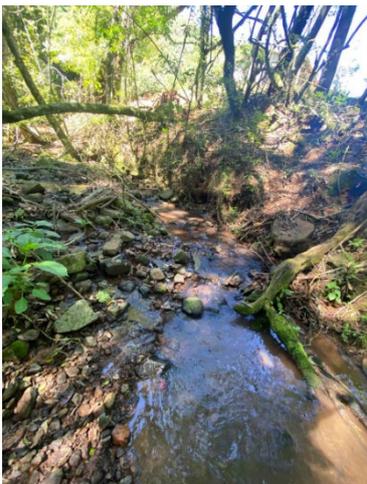
Figura 12 – Ponto 1.

As Figuras 10, 11, 12, 13 e 14 são registros fotográficos dos pontos que foram realizadas as coletas.

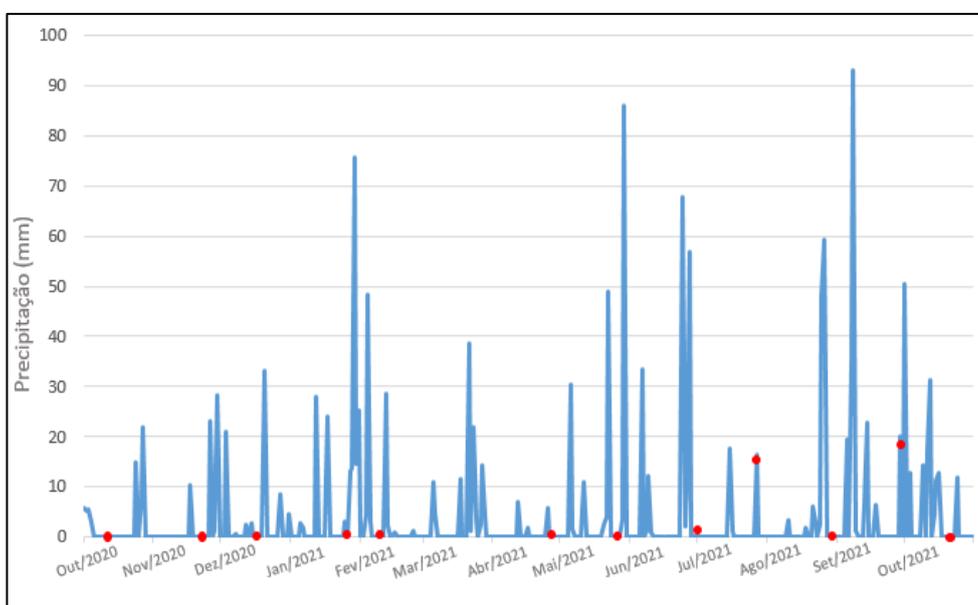
Figura 18 - Precipitação (mm) do período de coleta e os dias de coleta destacados em vermelho.

A Figura 18 contém os dados de precipitação, em milímetros, durante o período da presente pesquisa sendo que os pontos destacados em vermelho representam os dias da realização de cada coleta. Os dados foram extraídos do site do INMET – Instituto Nacional de Meteorologia e são dados de precipitação diários, em mm.

Observa-se que o período de realização da pesquisa apresentou estágios tanto de recesso hídrico como de chuva intensa. Os meses de outubro/2020, novembro/2020 e dezembro/2020 foram de escassez, com valores baixos de precipitação, sendo o maior deles de 33.2 mm, no mês de dezembro. O mês de Janeiro foi um período de chuvas espaçadas, apresentando 10 dias chuvosos, mas com valores altos de precipitação, com valor máximo de 75.7 mm e mínimo de 1.8 mm sendo que no dia da coleta do mês de janeiro estava chovendo.

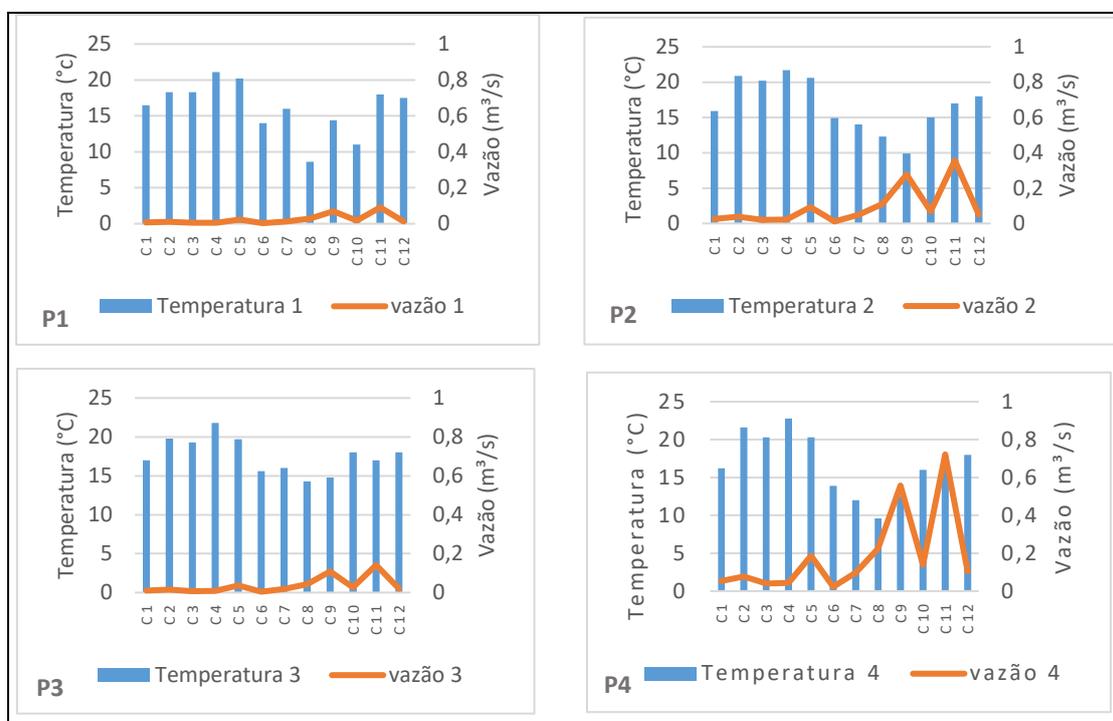
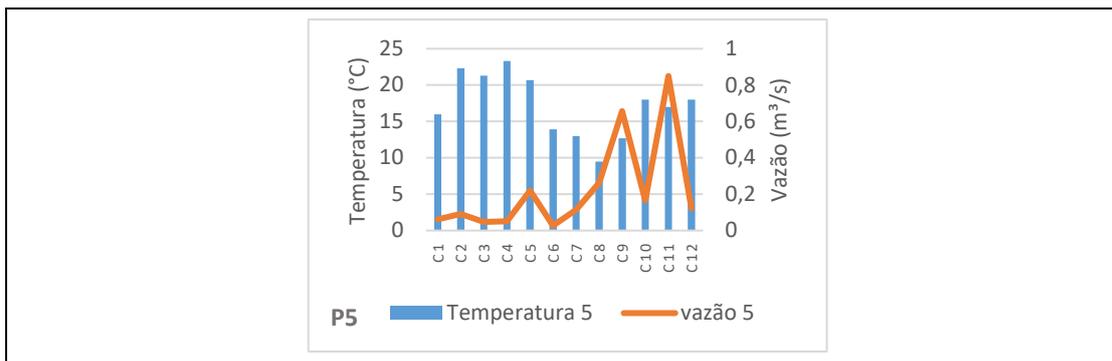
Figura 19 - Dados de temperatura em °C e vazão em m³/s.

O primeiro parâmetro apresentado na Figura 19 é a **temperatura**, sendo este um parâmetro físico medido em campo. São apresentados 05 gráficos, referentes aos 5 pontos de coleta da pesquisa, cada um com um dado de vazão (referente ao eixo y secundário, da direita) e cada coleta (mês) com um valor de temperatura (referente ao eixo y primário, da esquerda). No eixo x encontram-se as coletas realizadas ao longo dos 12 meses.

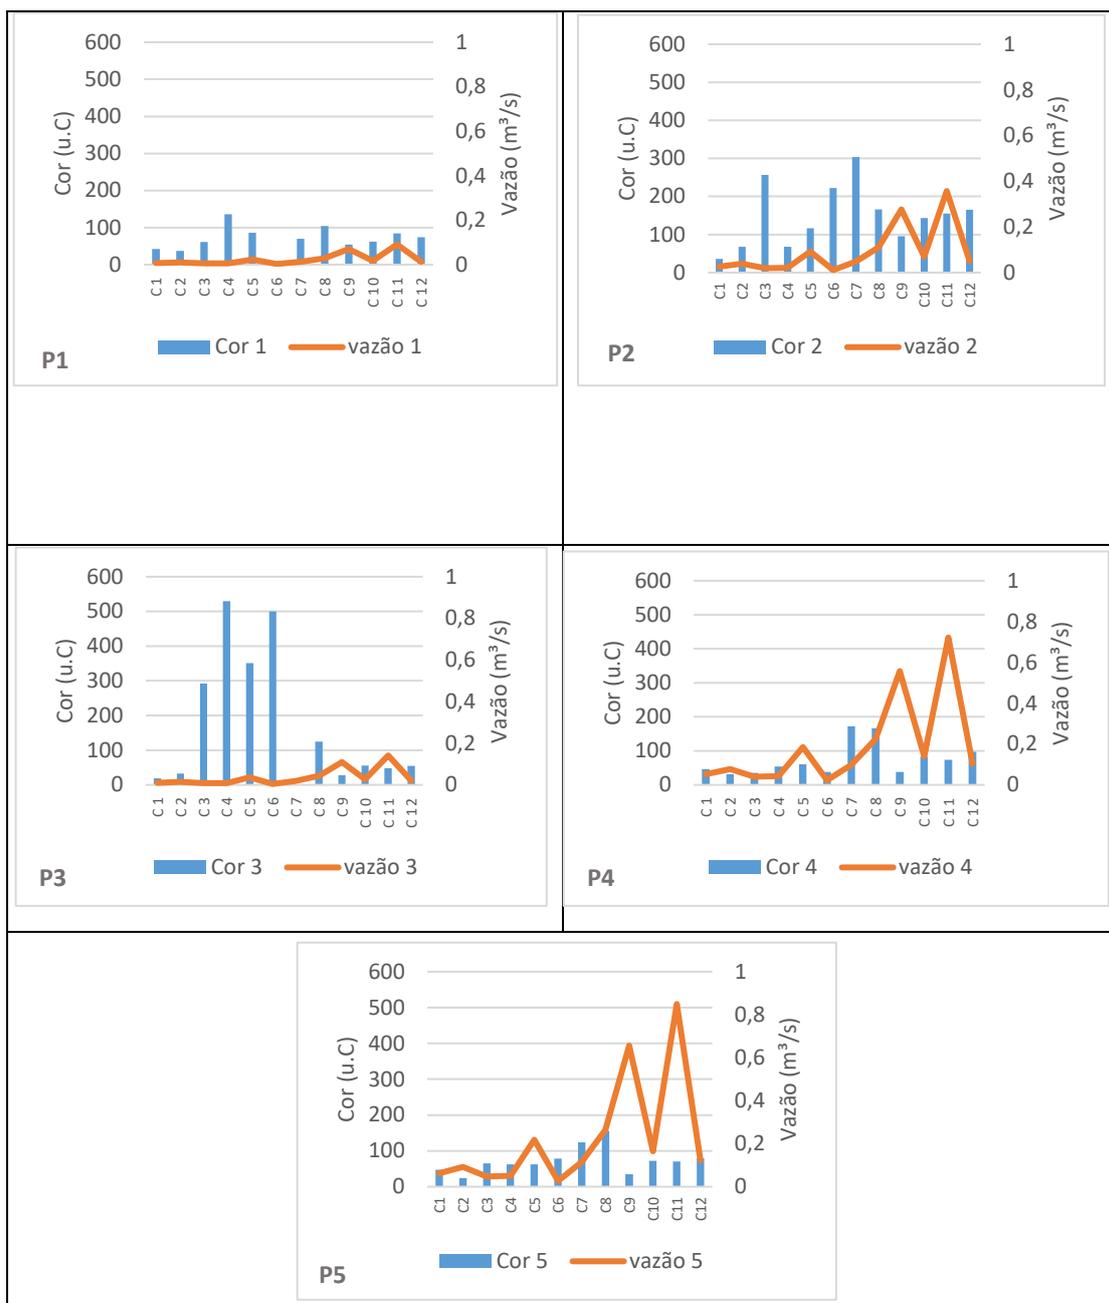
Figura 20 - Dados de cor em u.C e vazão em m³/s.

A Figura 20 mostra o segundo parâmetro físico analisado, **cor**. Estão dispostos cinco gráficos referentes aos cinco pontos de coleta realizados ao longo dos meses já citados. O parâmetro cor é referente ao eixo y da esquerda e a vazão ao eixo y da direita. No eixo horizontal x estão as coletas.

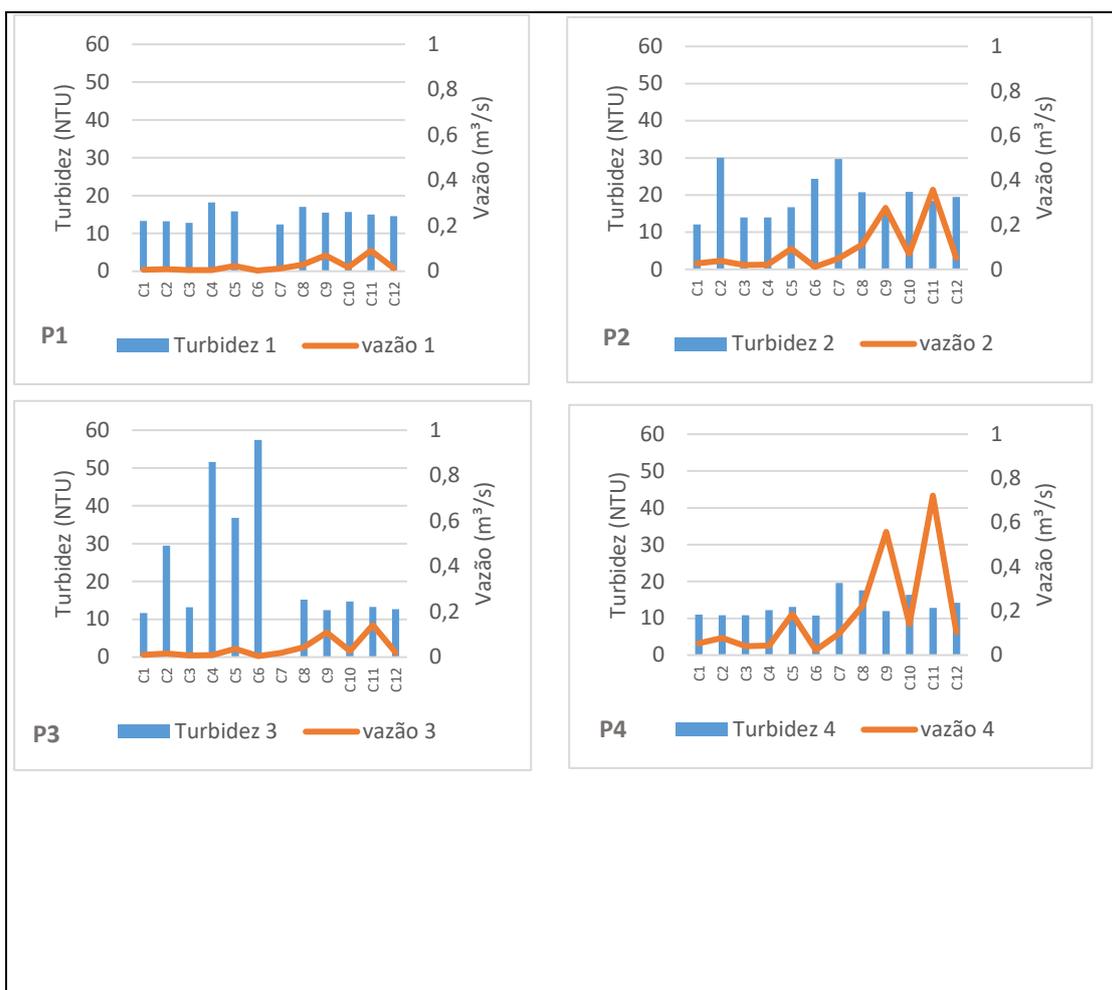
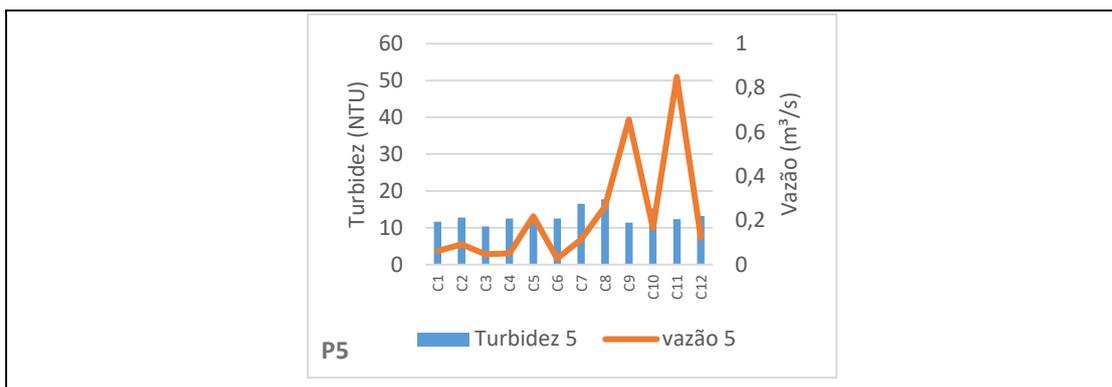
Figura 21 - Dados de turbidez em NTU e vazão em m^3/s .

O terceiro parâmetro físico analisado foi a **turbidez**. Na Figura 21 estão dispostos os gráficos dos cinco pontos de coleta e a correlação dos dados de turbidez com a vazão, conforme gráficos anteriores. A unidade utilizada para turbidez possui é a NTU (Unidade de Turbidez Nefelométrica).

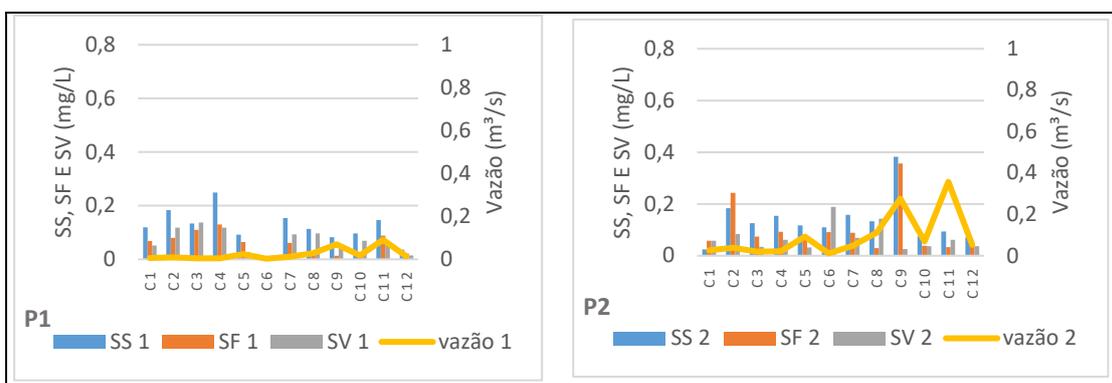
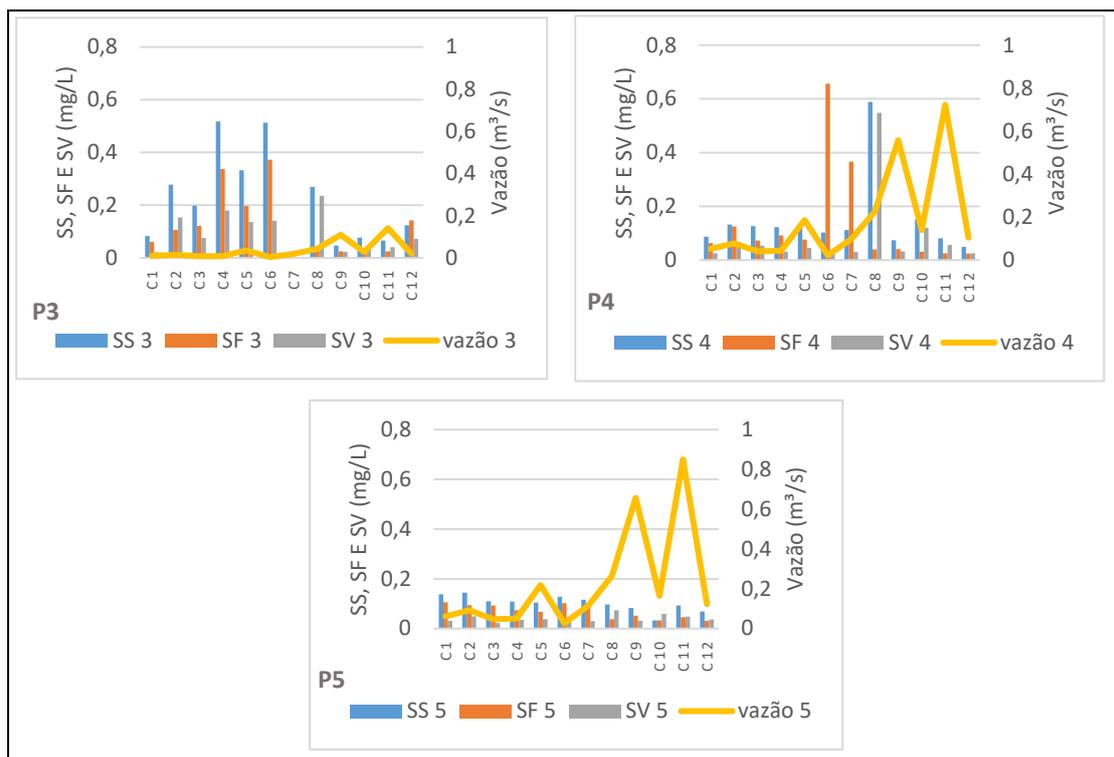
Figura 22 -- SS, SF e SV em mg/L e vazão em m³/s.

Os próximos parâmetros físicos foram os **sólidos em suspensão (SS)**, **sólidos totais fixos (SF)** e **sólidos totais voláteis (SV)**. Todos estão dispostos nos gráficos a seguir, com unidade de mg/L e, nos mesmos moldes dos gráficos anteriores, possuem relação com a vazão (eixo y secundário) na Figura 22.

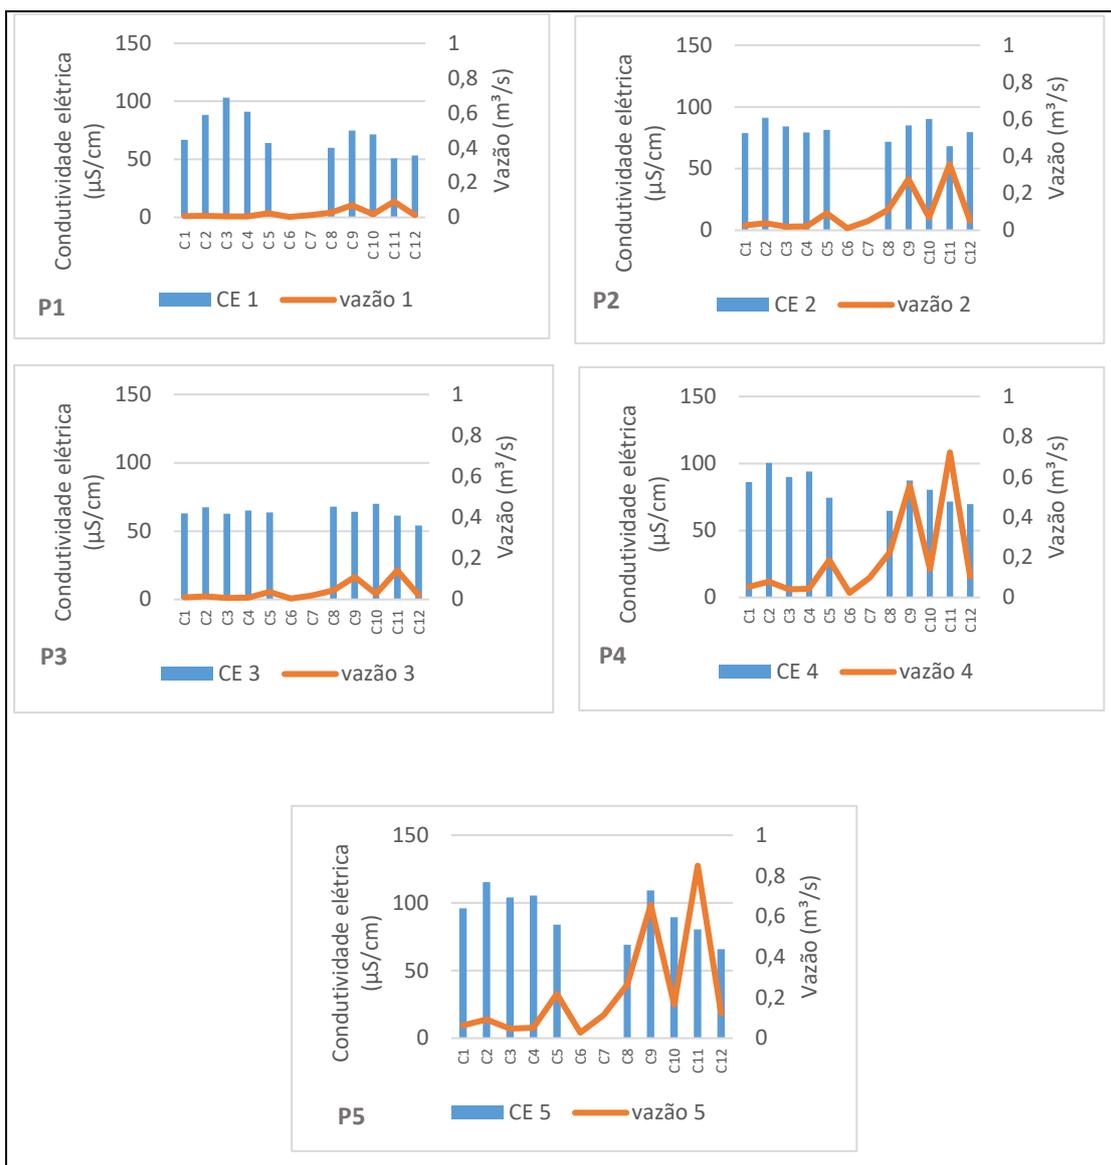
Figura 23 - Dados de condutividade elétrica (CE) em $\mu\text{S}/\text{cm}$ e vazão em m^3/s .

O último parâmetro físico analisado foi a **condutividade elétrica (CE)**. Esse parâmetro, apresenta-se na Figura 23 e possui unidade de medida um milionésimo de um Siemens por centímetro ($\mu\text{S}/\text{cm}$). A condutividade encontra-se no eixo y, na esquerda. No eixo y a direita, encontram-se as vazões em cada coleta realizada na pesquisa.

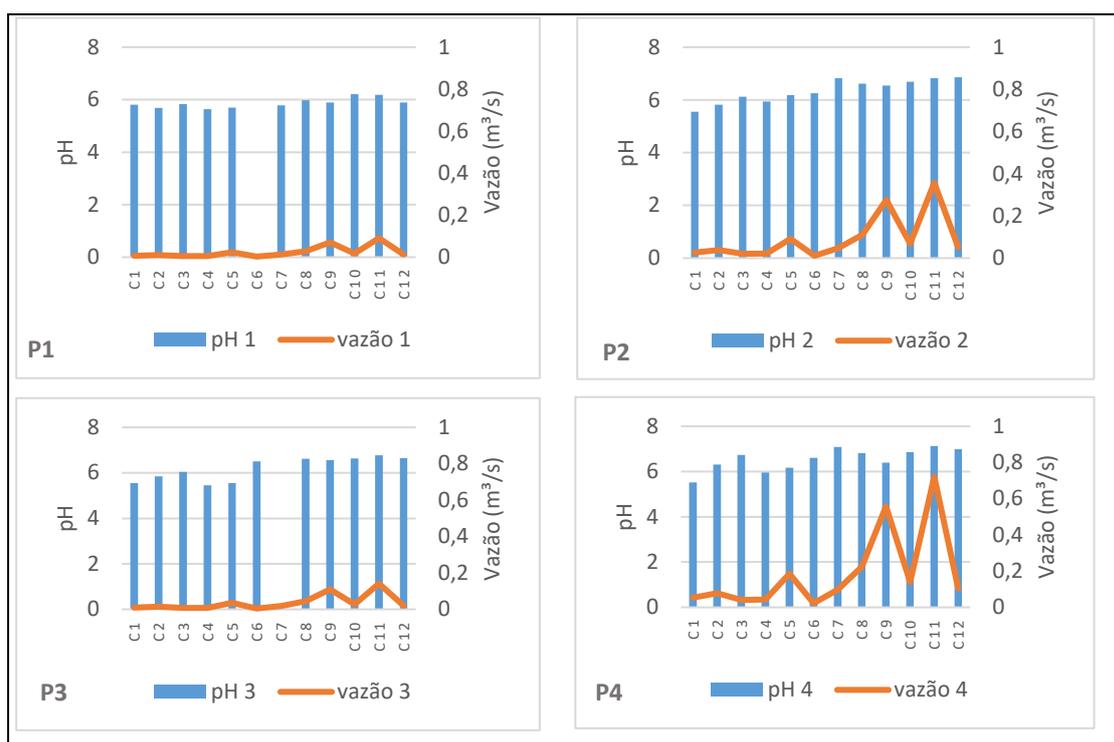
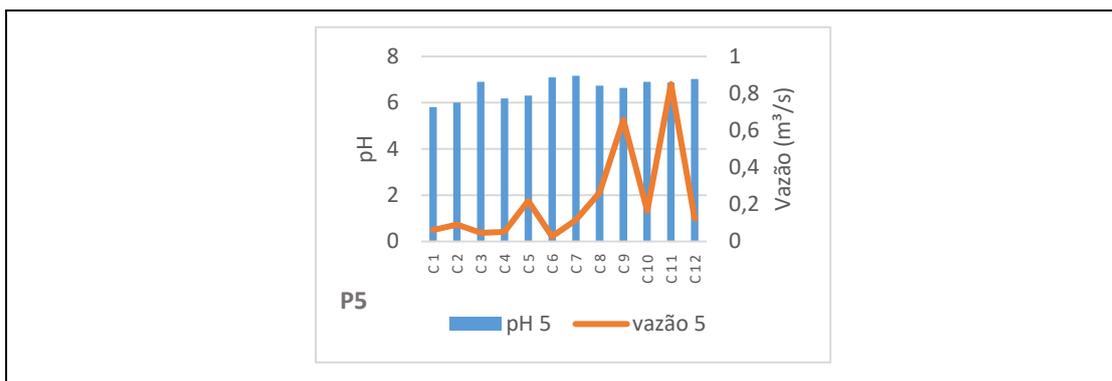
Figura 24 - Dados de pH e vazão em m³/s.

O primeiro parâmetro físico analisado foi o **pH**. Na Figura 24 é possível identificar os resultados das análises desse parâmetro nos cinco pontos de coleta da pesquisa. Além disso, conforme os gráficos anteriores, este também possui dois eixos y, o da esquerda encontram-se os resultados do pH e na direita os valores de vazão.

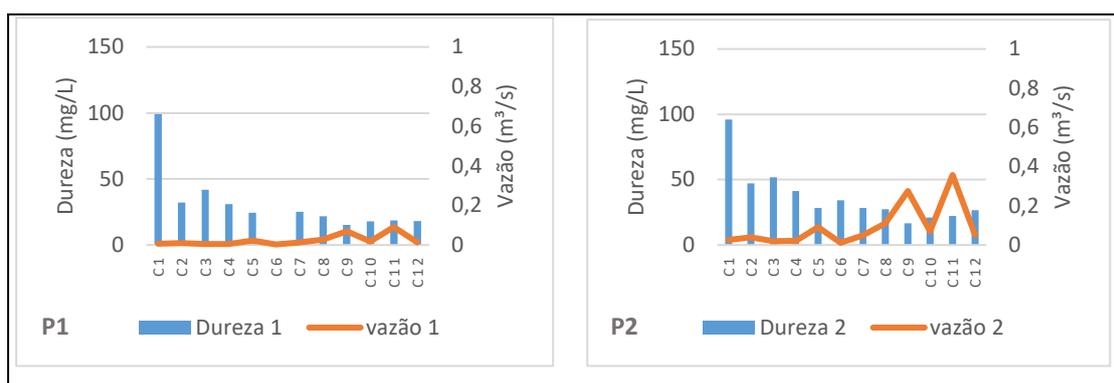
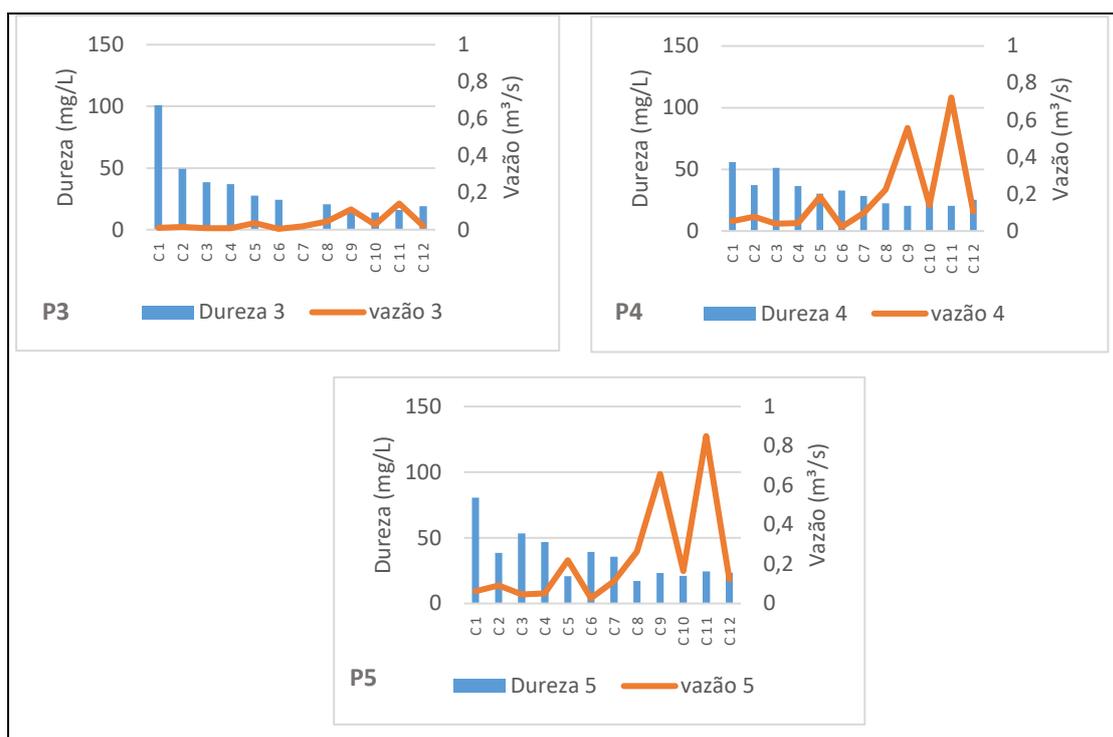
Figura 25 - Dados de dureza (mg/L) e vazão em m³/s.

O segundo parâmetro químico analisado foi a **dureza**. A unidade de medida é mg/L e os dados estão dispostos na Figura 25 a seguir.

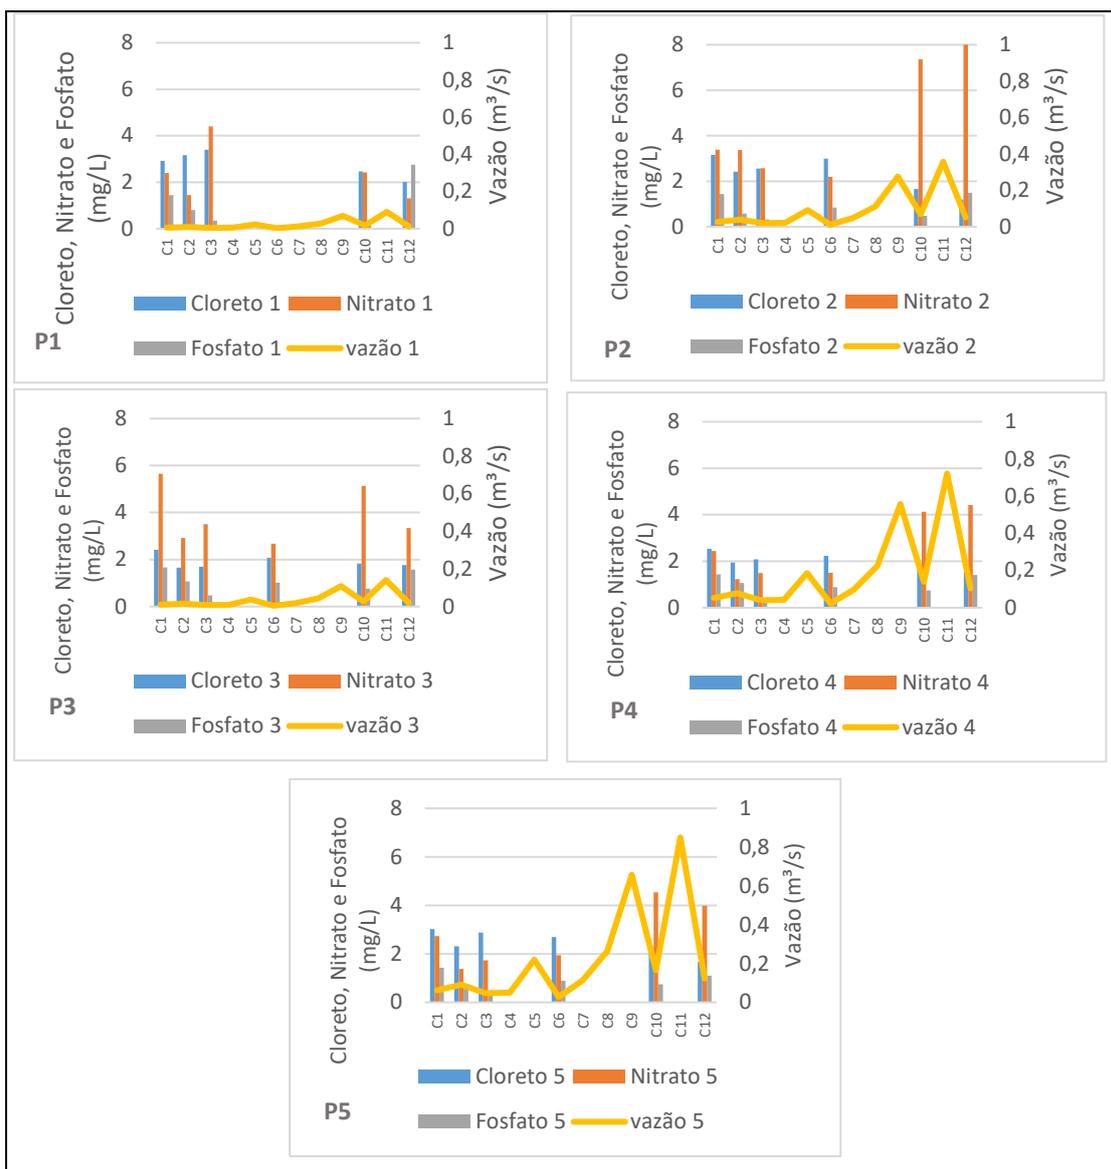
Figura 26 - Dados de Cloreto, Nitrato e Fosfato (mg/L) e vazão em m³/s.

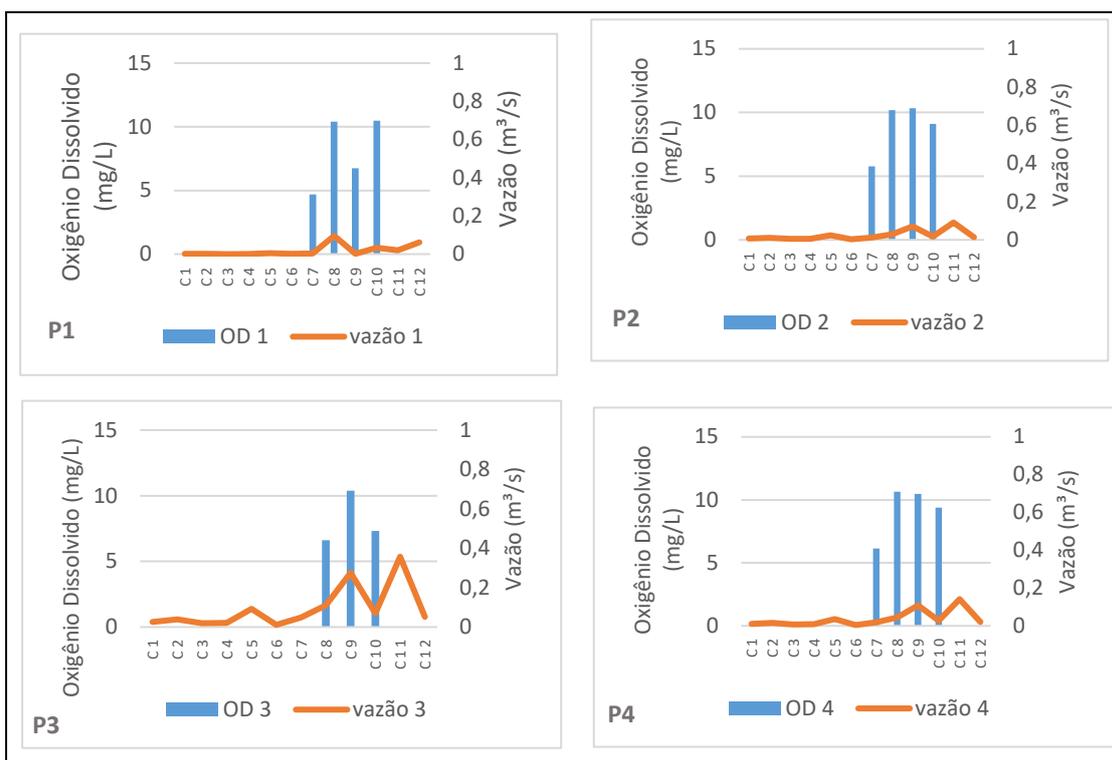
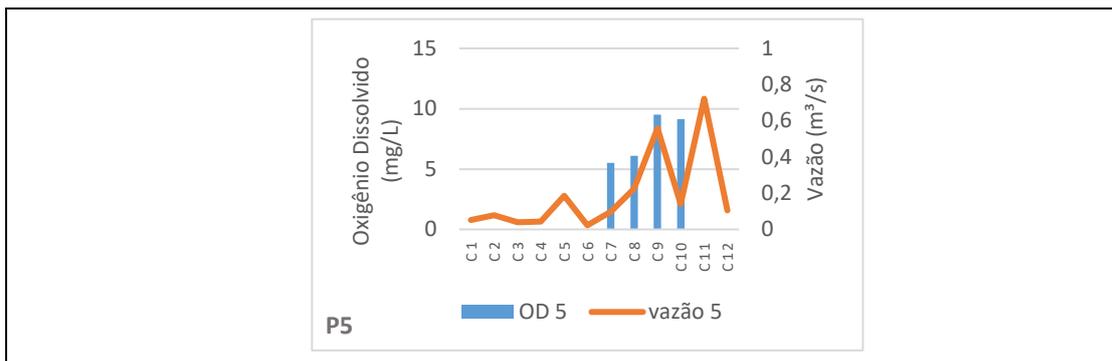
Figura 27 - Dados de OD (mg/L) e vazão (m³/s).
