**DIAGNÓSTICO SOCIOAMBIENTAL DA BACIA
HIDROGRÁFICA DO LAJEADO DOS PIRES EM ITAARA/RS**

Dissertação apresentada ao Programa de Pós-Graduação em Engenharia Agrícola, Área de Engenharia de Água e Solo, da Universidade Federal de Santa Maria (UFSM, RS), como requisito parcial para obtenção do título de **Mestre em Engenharia Agrícola**.

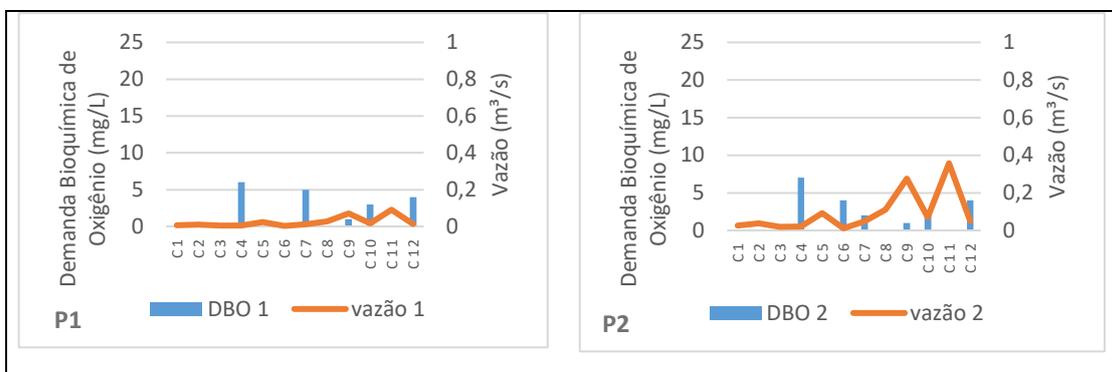
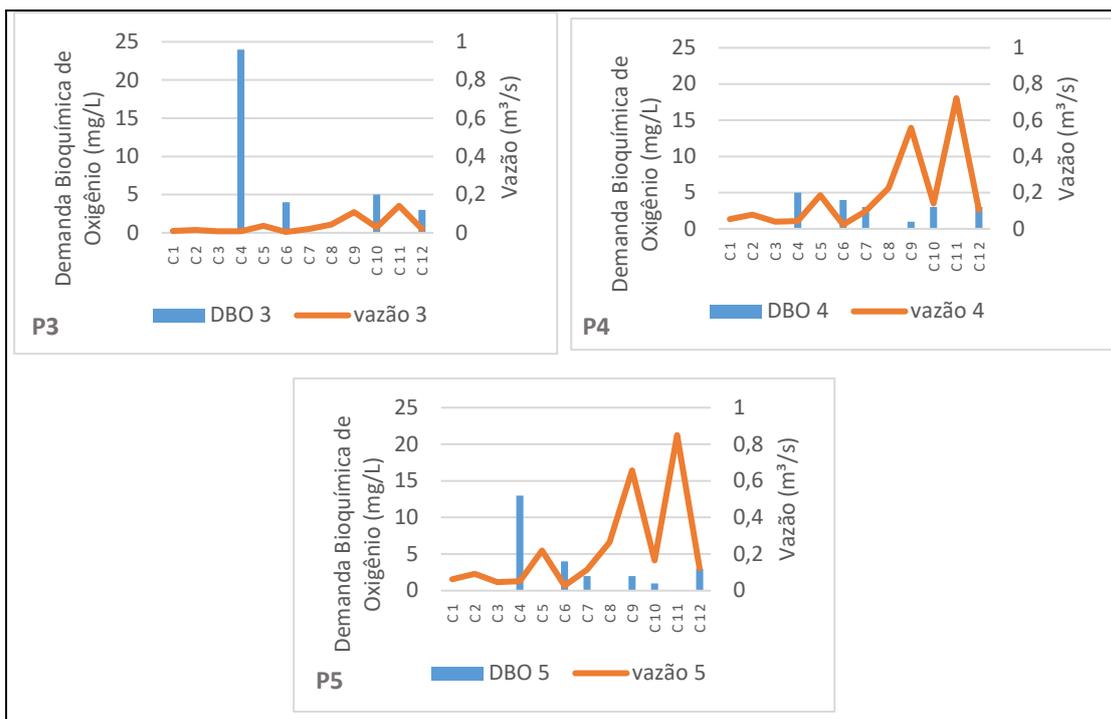
Figura 28 - Dados de DBO em mg/L e vazão em m³/s.

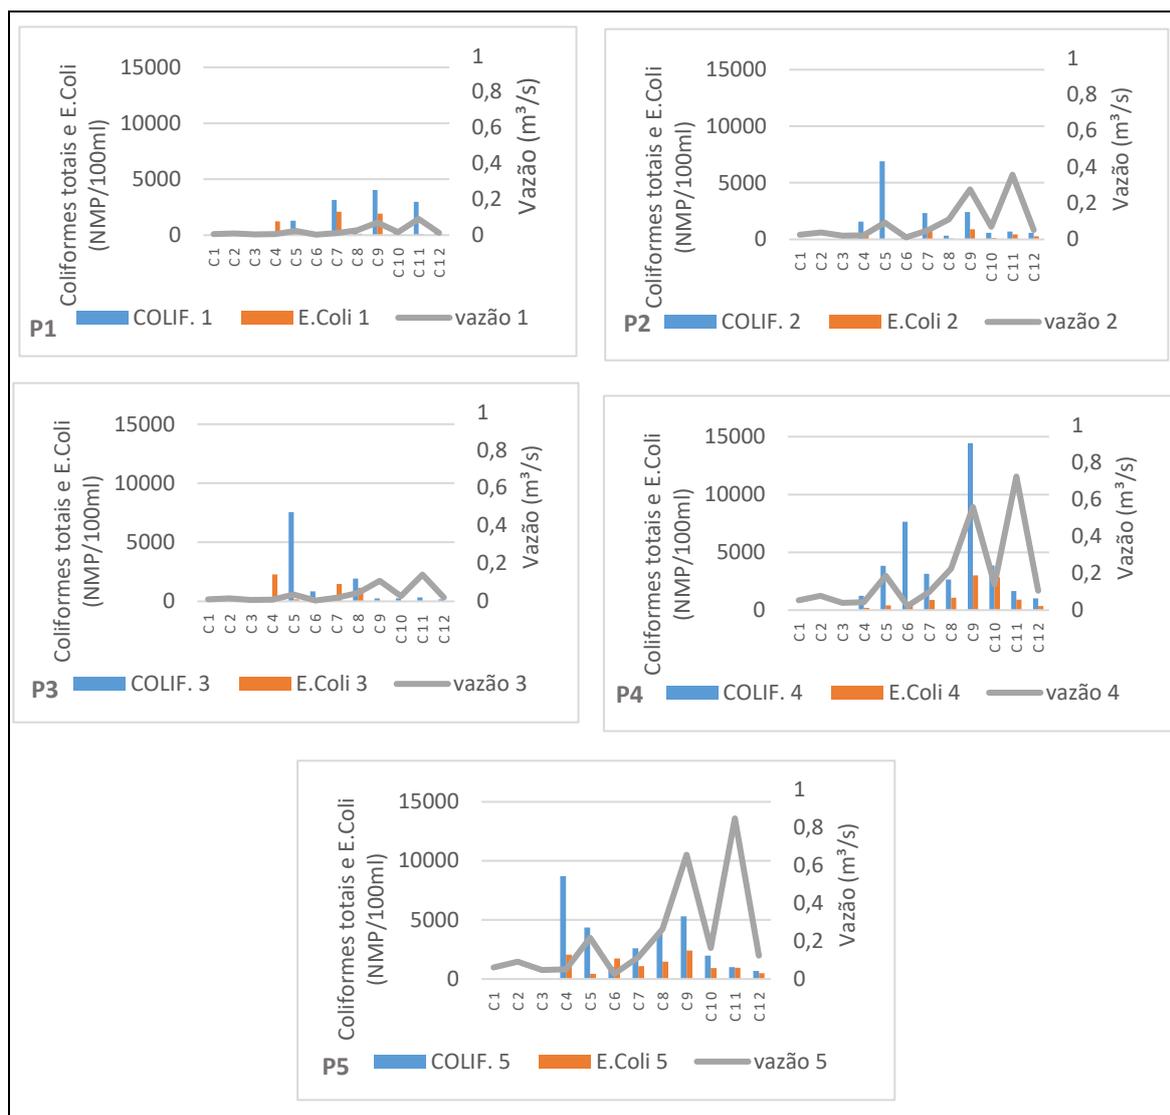
Figura 29 - Dados de coliformes e E. Coli em NMP/100ml e vazão em m³/s.
