**ESPÉCIES VEGETAIS PARA O MANEJO BIOTÉCNICO  
DE TALUDES E ASPECTOS AMBIENTAIS ASSOCIADOS**

**TESE DE DOUTORADO**

**Fernando Prates Bisso**

**Santa Maria, RS, Brasil  
2013**

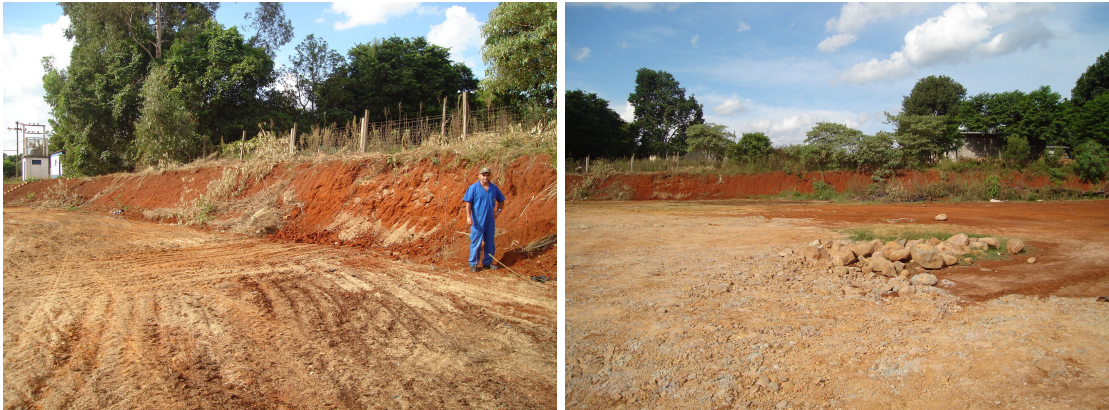
**Figura 10 – Área de talude em latossolo antes da implantação do experimento, Cruz Alta, RS, 2010.**

experimento foi instalado em talude (Figura 10) existente na área interna de uma empresa de beneficiamento e depósito de grãos, localizado nas seguintes coordenadas geográficas: latitude -28,39115; e longitude -53,37378 (em graus decimais e no sistema geodésico SAD-69).

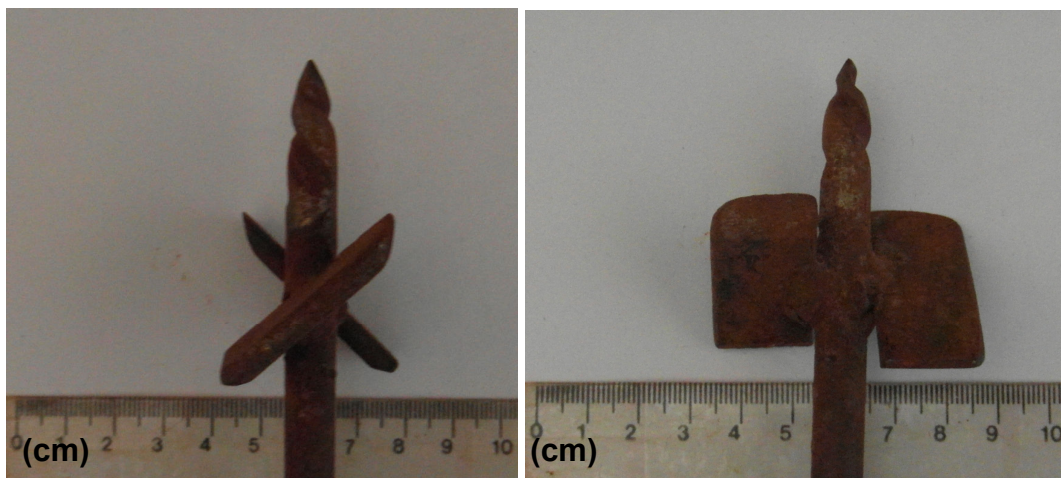
**Figura 14 – Broca de lâmina cruzada desenvolvida para a abertura das covas de plantio no talude experimental, Cruz Alta, RS, Brasil (2010).**

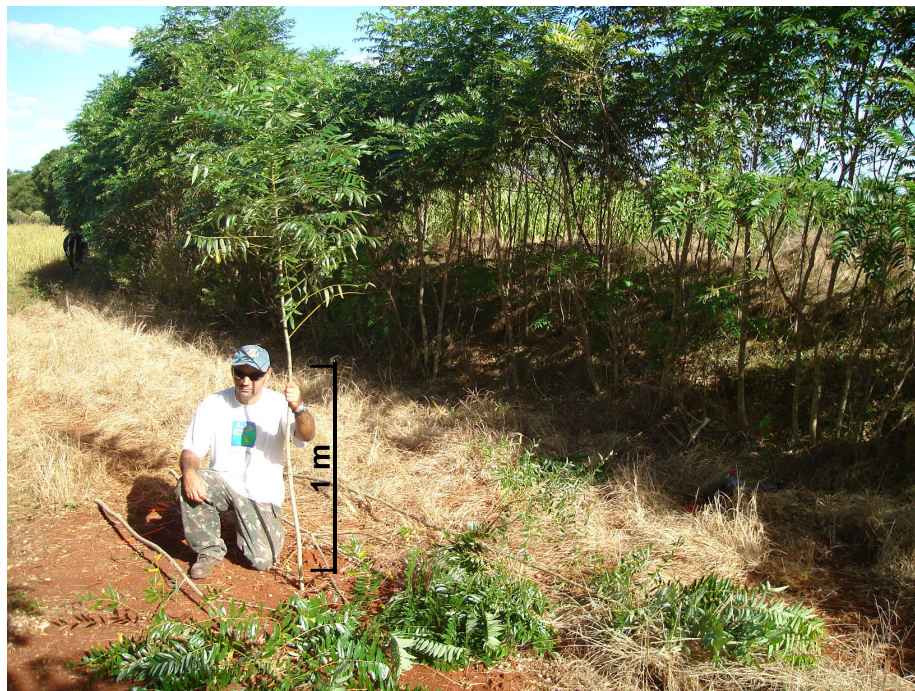
**Figura 16 – Local de retirada de ramos de *Ateleia glazioviana*, em capoeira de pequeno talude em latossolo, Ijuí, RS, Brasil (2010).**

As estacas de *Ateleia glazioveana* foram coletadas em uma pequena área de capoeira destas plantas existente em um talude junto à rodovia RS 342, no município de Ijuí, RS, próximo à divisa com o município de Boa Vista do Cadeado. Segundo o proprietário da área, esta capoeira teve origem na derrubada de uma árvore adulta de *Ateleia glazioveana*, durante o estágio de maturação das sementes, que ficaram dispersas no local e germinaram, originando esta população. A capoeira, no momento da coleta dos ramos (Figura 16) estava com cerca de 3 a 4 anos de idade.

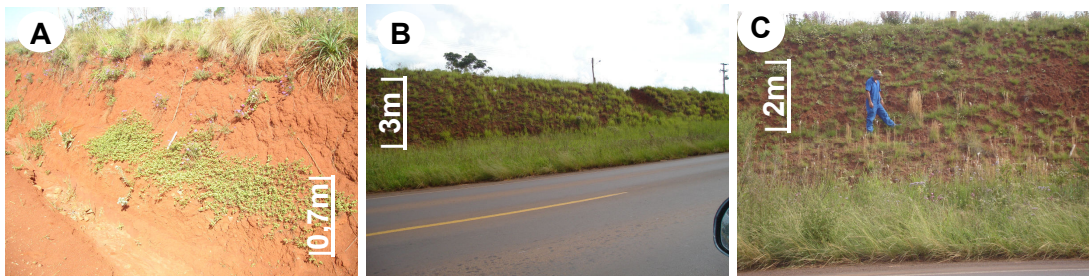
**Figura 22 – Cobertura vegetal em taludes de estrada (A) e rodovias (B e C). Talude revegetado com *Brachiaria* spp. há mais de 20 anos (B e C). Pode-se observar a ocorrência da invasora *Eragrostis plana* (capim-anoni) junto à base dos taludes rodoviários. Cruz Alta, RS, Brasil (2009).**

Quanto à falta de cobertura vegetal ser bastante comum em diversos trechos de taludes, como pode ser observado na Figura 22, a mesma mostrou-se atrelada a diversos fatores, sendo que entre os principais pode-se citar:

Em trechos da RS 342 (método de revegetação desconhecido), onde também foram utilizadas espécies de gramíneas exóticas há mais de 20 anos, pode-se observar na imagem central da Figura 22 a dificuldade no estabelecimento de *Brachiaria* spp, resultando em precária cobertura.

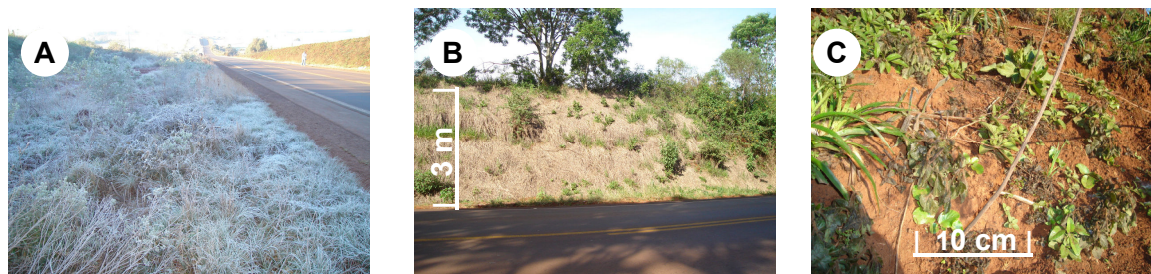
**Figura 23 – Ocorrência de geada (A), vegetação seca pela geada (B) e efeito de geada em revegetação natural após queimada em talude rodoviário (C), Cruz Alta, RS, Brasil (2009).**

Como a maior parte destas espécies não resiste às geadas ocorrentes na região observou-se um ciclo de formação e acúmulo de biomassa, que morre em decorrência de geadas (Figura 23) e seca, expondo estas áreas a um ciclo repetido de queimadas. Isto compromete o estabelecimento desta vegetação e também da vegetação sucessional, impedindo a recuperação do local. Neste caso de taludes, ratifica-se as afirmações de Pereira (2006) e Durigan (2005) que relacionam o fogo como importante fator de degradação.

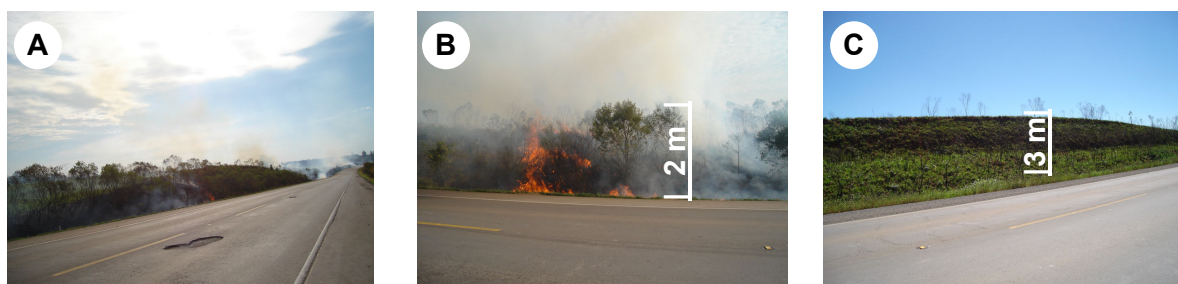
**Figura 24 – Queimada em talude rodoviário (A e B) e regeneração da vegetação (C). Pode-se observar na foto “A”, três focos equidistantes, o que caracteriza queimada intencional criminosa. Pode-se perceber, na foto “C”, mudança da geometria do talude devido a erosão superficial, com deposição de solo em sua base. Cruz Alta, RS, Brasil (2009).**

Com relação à degradação pelo fogo, observou-se um forte aspecto sócio-cultural da queimada (Figura 24), que associado ao trânsito intenso e ao fácil acesso das áreas às margens de rodovias, fazem da mesma um fato bastante comum principalmente após o inverno, apesar de ser uma prática comprovadamente lesiva ao meio ambiente, que também acarreta riscos de acidentes pela falta de visibilidade dos condutores e que por lei é considerada crime (IBAMA, 2009).

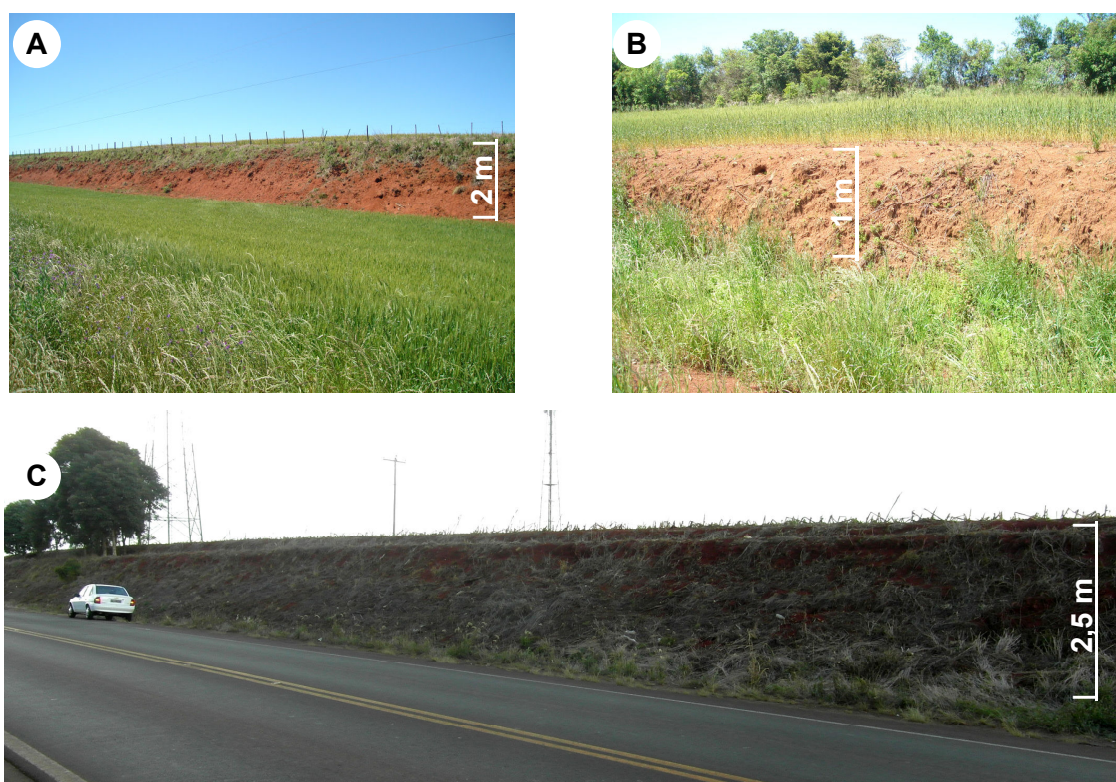
**Figura 25 – Cultivo agrícola em áreas de domínio de rodovias com dessecação de taludes (A, B e C). Observa-se, no canto esquerdo de “A”, exemplares de *Ateleia glazioveana* (Timbó), Cruz Alta, RS, Brasil (2011).**

Entre os diversos problemas apresentados acima, em sua maioria com notória ciência, considera-se importante destacar e fazer considerações à prática da dessecação da vegetação de taludes (Figura 25), haja vista não serem encontrados relatos de degradação desta natureza na bibliografia consultada e, principalmente, à grande expansão desta prática nos taludes da região. Sugere-se que os órgãos responsáveis dediquem a devida atenção a este fato, de modo a evitar os possíveis danos decorrentes do uso indiscriminado desta prática.

corredores biológicos), passassem a ser consideradas pelos agricultores como áreas de uso agrícola potencial. Neste quadro, em uma visão agrônômica equivocada, os taludes foram considerados fontes de dispersão de pragas, doenças e plantas daninhas às áreas de lavouras adjacentes, passando-se a combater sistematicamente a sua vegetação com o uso de dessecantes, roçadas e queimadas.

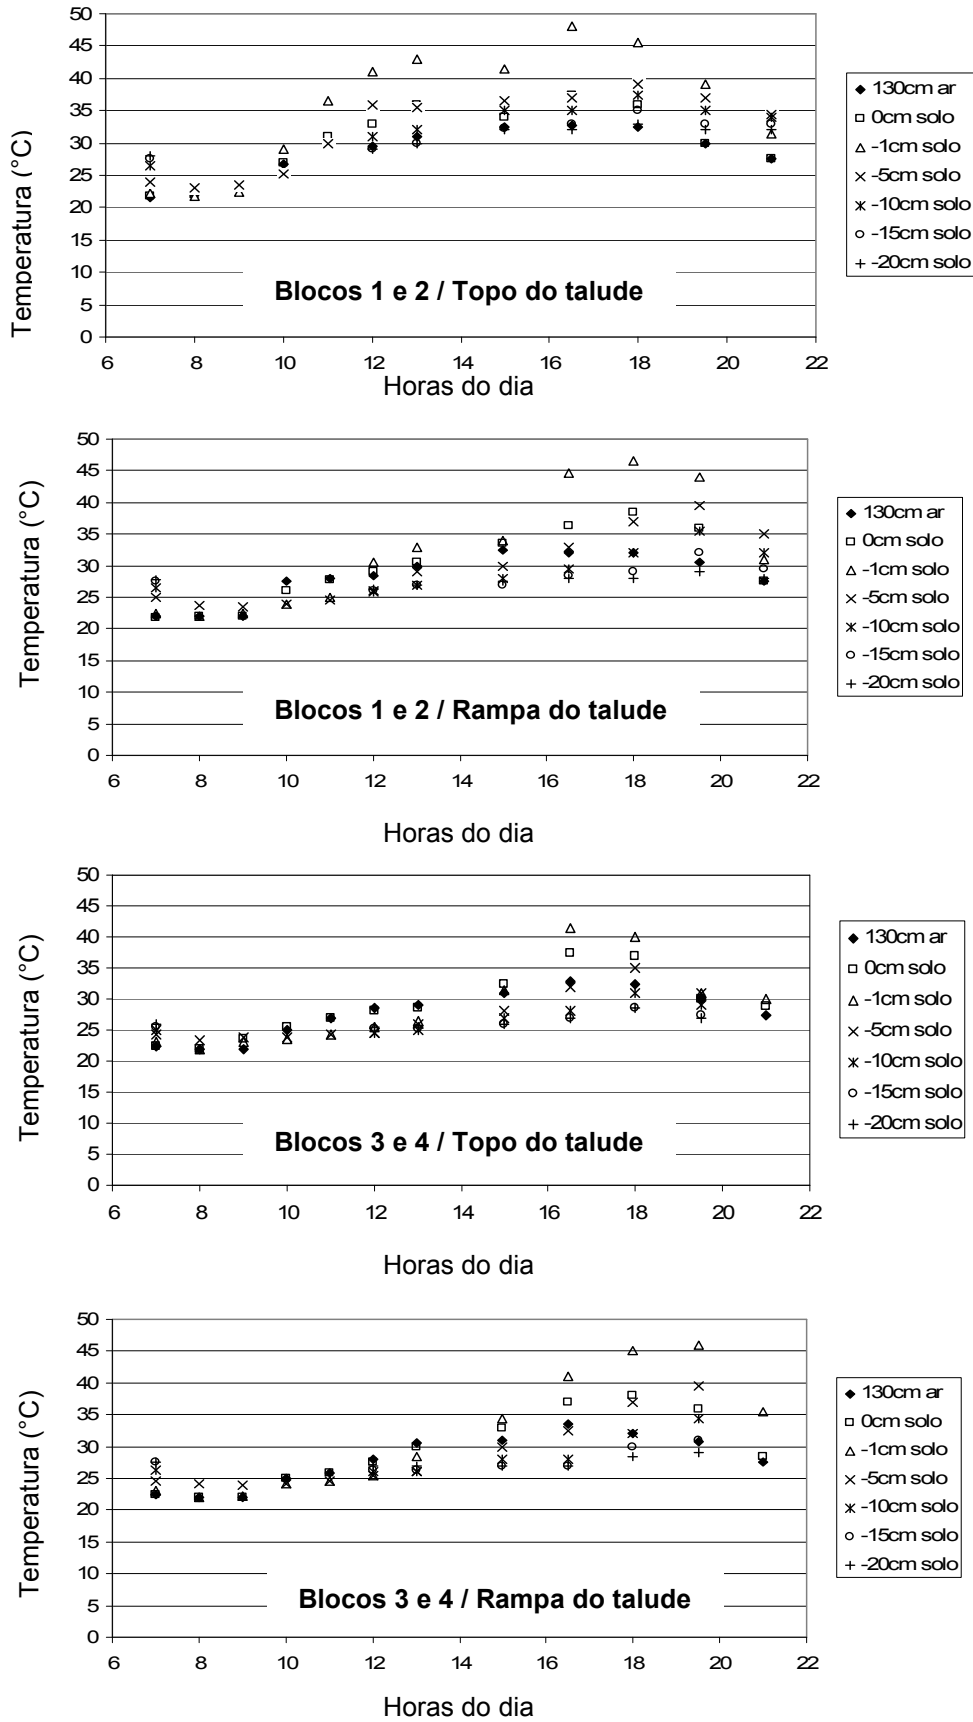
**Figura 41 – Temperatura em diferentes profundidades do solo, no topo e na rampa de taludes para os blocos sem (blocos 1 e 2) e com vegetação arbórea à montante (blocos 3 e 4), Cruz Alta, RS, Brasil (2011).**

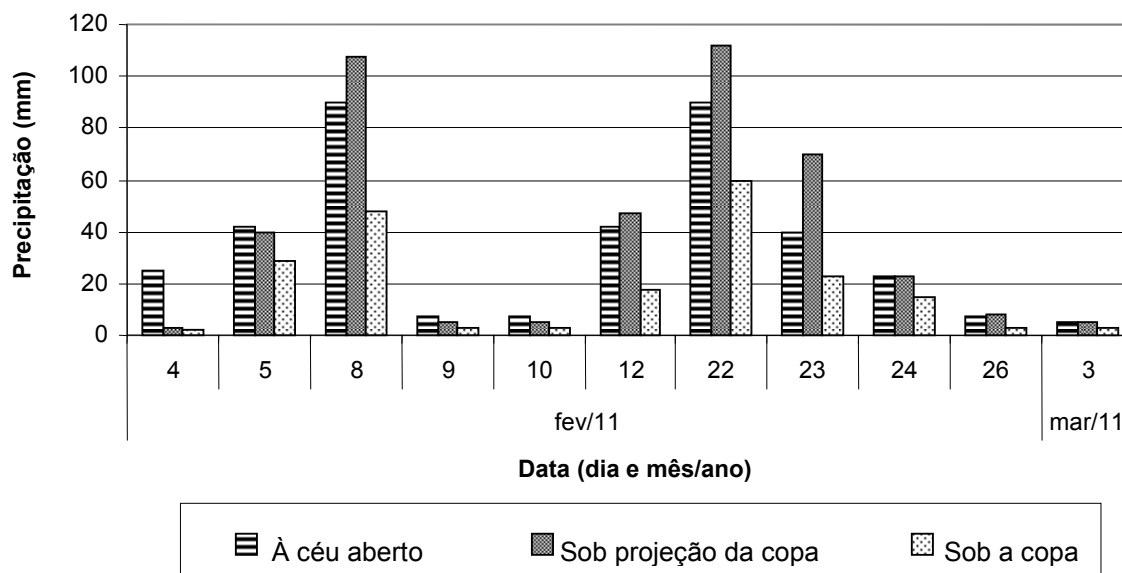
**Figura 42 – Influência da vegetação arbórea sobre a interceptação de precipitação em talude em latossolo no sul do Brasil, Cruz Alta, RS, Brasil (2011).**

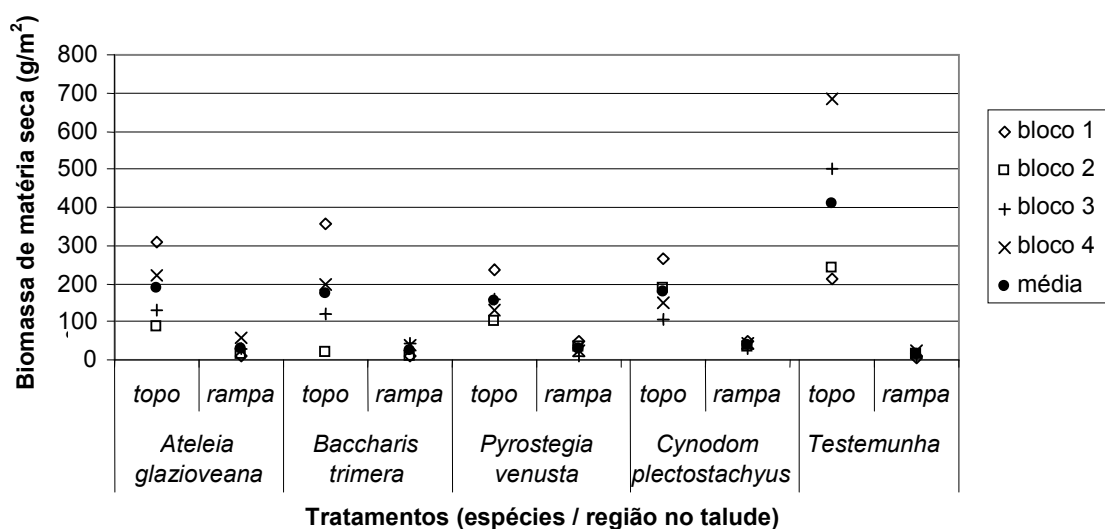
**Figura 45 – Influência dos diferentes tratamentos (espécies) na produção de biomassa de matéria seca de revegetação espontânea aos 180 dias após o plantio, nas regiões do topo e rampa de talude em latossolo no sul do Brasil. Cruz Alta, RS, Brasil (2011).**

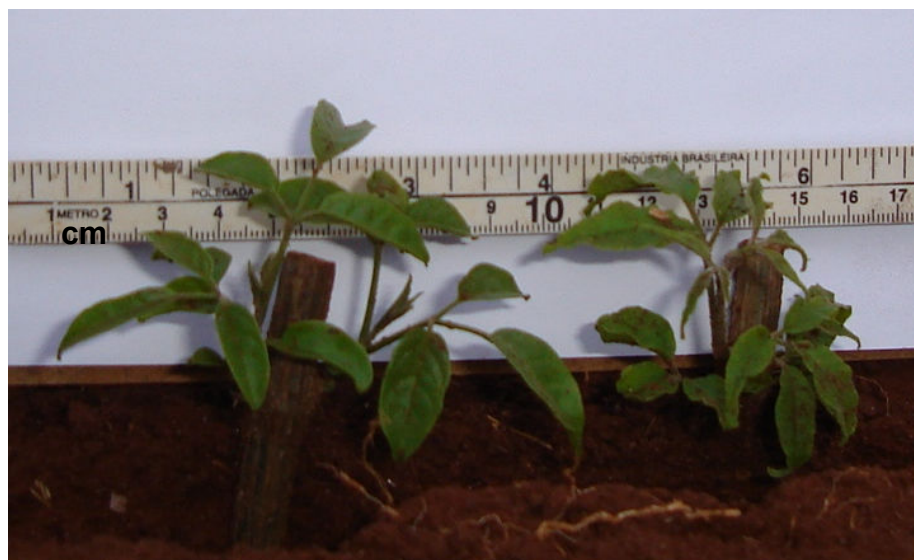
Figura 54 – Brotação inicial de estacas de *Pyrostegia venusta*. Cruz Alta, RS, Brasil (2011).

O número médio de brotos por planta entre os diferentes níveis do solo no talude apresentou diferença significativa, apesar do alto coeficiente de variação (63,4%). Este resultado deve-se possivelmente às diferentes condições de fertilidade. A brotação inicial de *Pyrostegia venusta* e do número médio de brotos podem ser observados nas Figuras 54 e 55.

Em termos absolutos, o maior número de brotos obtidos, em comparação com *A. glazioveana*, deve-se ao hábito da espécie, onde após a brotação inicial<sup>9</sup> (de 1ª ordem), há emissão de nova brotação (de 2ª ordem), e assim sucessivamente, o que resulta no crescimento geométrico deste parâmetro ao longo do tempo, principalmente nos níveis mais férteis.

<sup>9</sup> No caso de *Pyrostegia venusta*, a brotação de 1ª ordem ocorreu, inicialmente, apenas nas duas gemas axilares opostas existentes na parte superior das estacas. No final do período de avaliação
