**UNIVERSIDADE FEDERAL DE SANTA MARIA  
CENTRO DE CIÊNCIAS DA SAÚDE  
PROGRAMA DE PÓS-GRADUAÇÃO EM CIÊNCIAS  
ODONTOLÓGICAS – NÍVEL MESTRADO**

**RESISTÊNCIA À FRATURA DE DENTES COM  
DIFERENTES GRAUS DE FRAGILIZAÇÃO  
RADICULAR RECONSTRUÍDOS COM OU SEM  
PINOS ACESSÓRIOS**

**DISSERTAÇÃO DE MESTRADO**

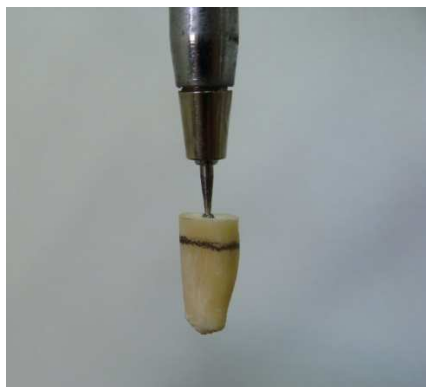
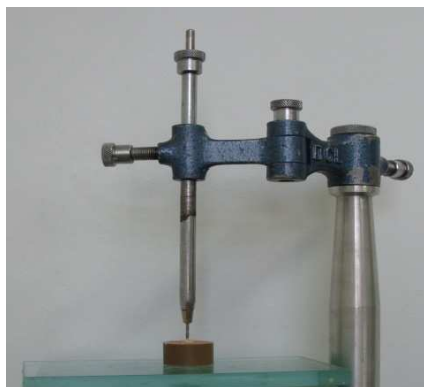
As raízes foram fixadas com resina acrílica auto-polimerizável em cilindros de PVC com 25 mm de diâmetro e 15 mm de altura, mantendo-se 3 mm de raiz exposta para simular o espaço biológico. Estas raízes foram posicionadas perpendicularmente à base dos cilindros, com auxílio de um delineador (Figura 2A e 2B).

**Figura 2** – Fixação das raízes no delineador e em cilindros plásticos

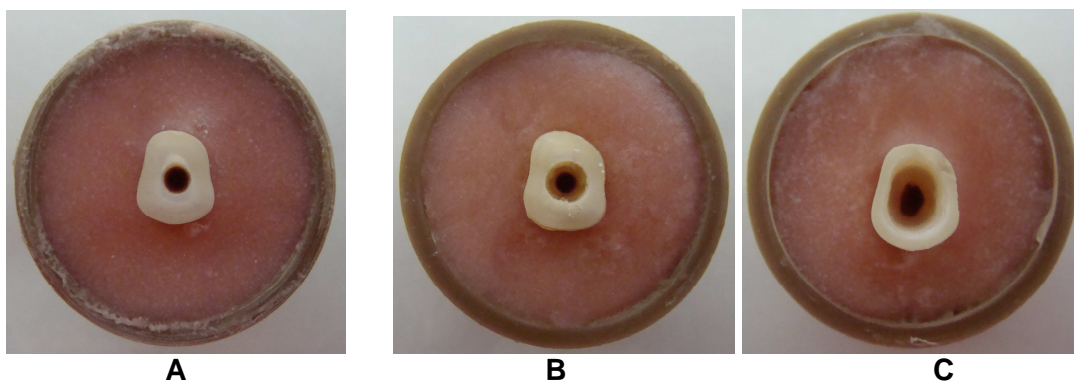
**Figura 5** – Grau de alargamento dos condutos (vista incisal).

**Figura 5A** – Alargamento normal.

Todos os grupos foram preparados com broca nº 3 do sistema de Pinos Exacto até 10 mm de profundidade. Os espécimes do grupo 1 foram preparados apenas com a broca acima citada. A porção cervical (5 mm cervicais) dos espécimes do grupo 2 e do grupo 3 foi adicionalmente alargada com pontas diamantadas esféricas 3018 HL (que possui 2,9 mm de diâmetro), simulando canais mediantemente alargados. Os 5 mm cervicais dos condutos do espécimes do grupo 4 e do grupo 5 também foram adicionalmente alargados com a mesma broca 3018HL, porém de modo que permanecesse uma espessura de apenas 1 mm da parede radicular nesta região, simulando canais amplamente alargados (MARCHI, 1997; SOARES, 1999; BONILLA, 2001; KAIZER, 2003; BONFANTE et al., 2007)(Figuras 3, 4 e 5).

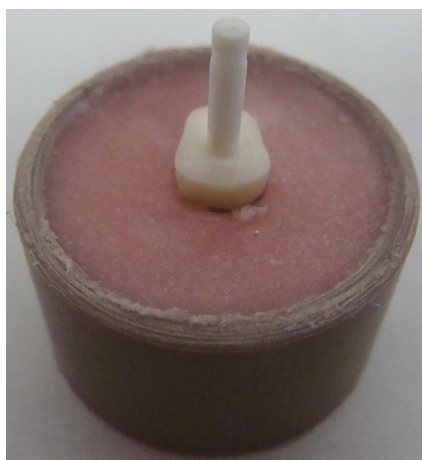
obtenção de mistura de cor uniforme. O cimento foi levado ao conduto com broca lentulo em baixa rotação e, imediatamente após, o pino foi posicionado no conduto. Após cimentação do pino e remoção do excesso de cimento, o cimento foi fotopolimerizado por 40 segundos pela face vestibular e 40 segundos pela face palatina. Para confirmar se a cimentação foi corretamente executada, a altura do pino acima da embocadura do conduto foi novamente mensurada com compasso de ponta seca. Aguardou-se 6 minutos para polimerização do cimento (Figura 6).

**Figura 6** – Cimentação do pino de fibra no conduto (grupo 1).

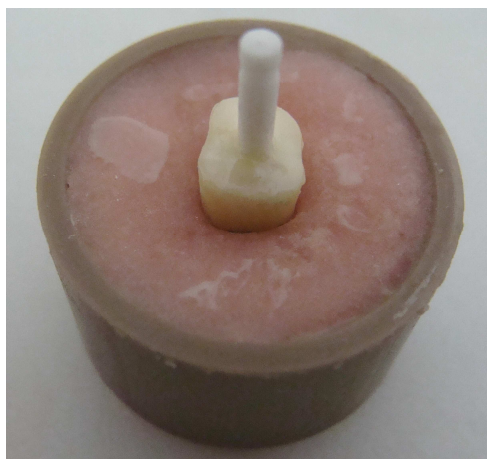
Para confirmar se a cimentação foi corretamente executada, a altura do pino acima da embocadura do conduto novamente foi medida com um compasso de ponta seca. Aguardaram-se mais 6 minutos a para polimerização do cimento (Figura 7).

**Figura 7** – Cimentação do pino de fibra no conduto (grupo 2).

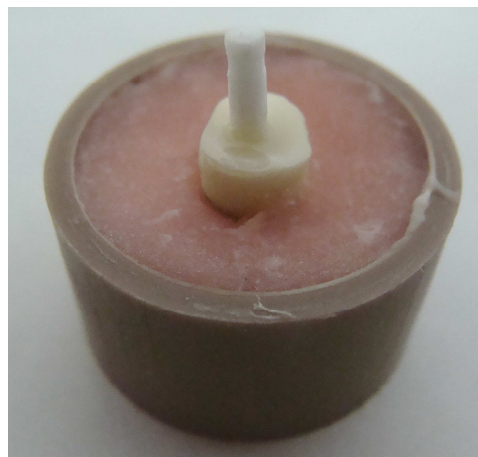
**Figura 9** – Cimentação do pino de fibra no conduto (grupo 4).

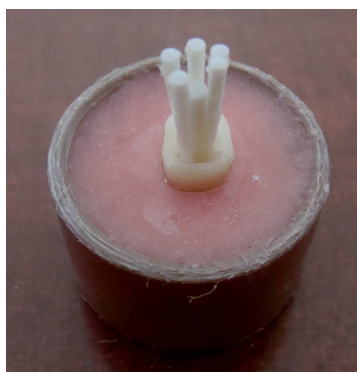
Os condutos foram alargados da mesma forma como descrito no grupo 4. Após a aplicação do sistema adesivo e do cimento resinoso como descrito anteriormente, o pino principal foi assentado no conduto e, então, inseridos 5 pinos acessórios em torno do pino principal. Foi realizada fotopolimerização durante 40 segundos por oclusal e aguardou-se 6 minutos para a polimerização do cimento (Figura 10).

**Figura 10** – Cimentação do pino de fibra e de 5 pinos acessórios no conduto.

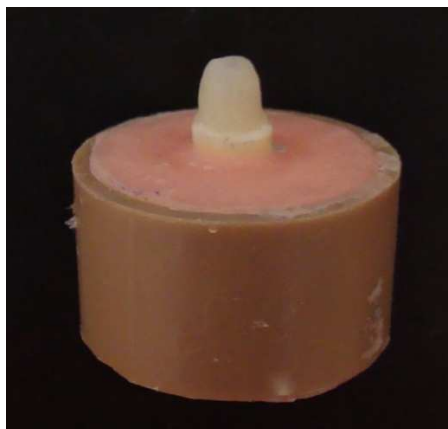
O remanescente dentário recebeu novo tratamento adesivo como descrito anteriormente e o pino foi novamente limpo com álcool etílico e, em seguida, nova camada de silano Prosil foi aplicada sobre a porção extra-radicular do pino principal e dos pinos acessórios (grupos 3 e 5) para confecção da porção coronária do núcleo com a resina composta Filtek Z350 (Figura 11). A forma e dimensão da porção coronária dos núcleos foram padronizadas pelo uso de matrizes de polipropileno obtidas a partir da moldagem com silicona de condensação da porção coronária de um espécime já finalizado do grupo 1. A partir destes moldes, foram obtidos 5 troquéis em gesso especial, fixados em uma base de gesso-pedra e levados ao plastificador a vácuo para serem reproduzidos na forma das matrizes de polipropileno. Incrementos iniciais de resina composta foram posicionados sobre os pinos, para melhor adaptação da resina ao pino, diminuindo número de bolhas e os efeitos adversos da contração de polimerização. Em seguida, foram fotopolimerizados por 20 segundos em cada face. Logo após, a resina composta foi aplicada no interior das matrizes e estas foram posicionadas sobre o pino, padronizando assim, a forma e a dimensão da porção coronária de todos os núcleos. Os excessos de resina foram removidos com espátula de teflon e a fotopolimerização executada por 40 segundos pela face vestibular e 40 segundos pela face palatina. Se presentes, os excessos de resina da porção coronária dos núcleos foram eliminados com pontas diamantadas 3216 e 4138 em baixa rotação para permitir a obtenção de um término em chanfrado com 1,2 mm.

**Figura 11** – Porção coronária do núcleo de preenchimento reconstruída em resina composta.

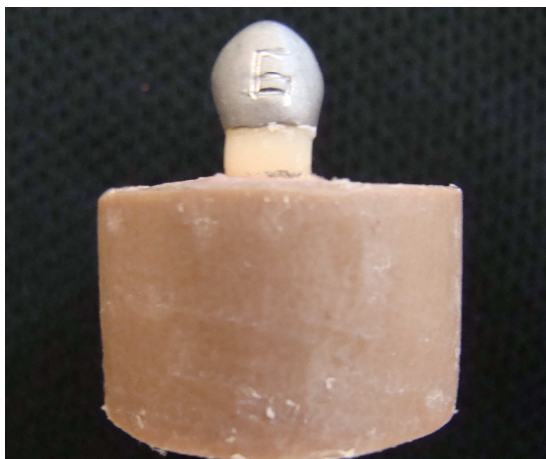
A partir do enceramento de uma coroa em um espécime do grupo 1, foram confeccionadas, em um laboratório comercial de prótese dentária, coroas totais metálicas idênticas entre si com 7 mm de altura, simulando a anatomia de caninos, de modo a padronizar as dimensões e a forma das coroas para todos os espécimes. Ao serem recebidas do laboratório (já identificadas com o número do espécime e do grupo), as coroas foram examinadas com lupa frontal de 4 aumentos e sonda exploradora para detecção de nódulos de fundição internos e/ou falhas de adaptação cervical. Os nódulos foram removidos com brocas esféricas nº 2 de carboneto de tungstênio em baixa rotação. No caso de falta de adaptação da coroa, esta foi pincelada internamente com uma fina camada de evidenciador de contatos e, após secagem com jatos de ar, assentada sobre a porção coronária do núcleo. Nas áreas que impedirem assentamento completo da coroa, o evidenciador foi removido e as áreas de atrito ajustadas com brocas carbide nº 4 até que se observasse uma película uniforme de evidenciador. A confirmação da adaptação foi feita com sonda exploradora nº 5 e lupa de 4 aumentos. Após serem jateadas internamente com óxido de alumínio (partículas de 50 µm), as coroas foram lavadas com água destilada e secadas com jatos de ar. A porção coronária dos núcleos foi submetida à profilaxia com pedra-pome. Para cimentação das coroas, foi utilizado o cimento de ionômero de vidro modificado por resina RelyX Luting 2, fornecido em dispensador “clicker”, que proporciona quantidades iguais das pastas base e catalisadora do cimento sobre o bloco de mistura. O cimento foi manipulado por cerca de 20 segundos. Uma pequena porção de cimento foi aplicada internamente na borda cervical das coroas com pincel descartável. Após realizou-se assentamento da coroa sobre a porção coronária do núcleo. Após 10 minutos, os excessos de cimento foram removidos e o espécime retirado da prensa estática (Figura 12).

**Figura 12** – Coroa metálica cimentada.

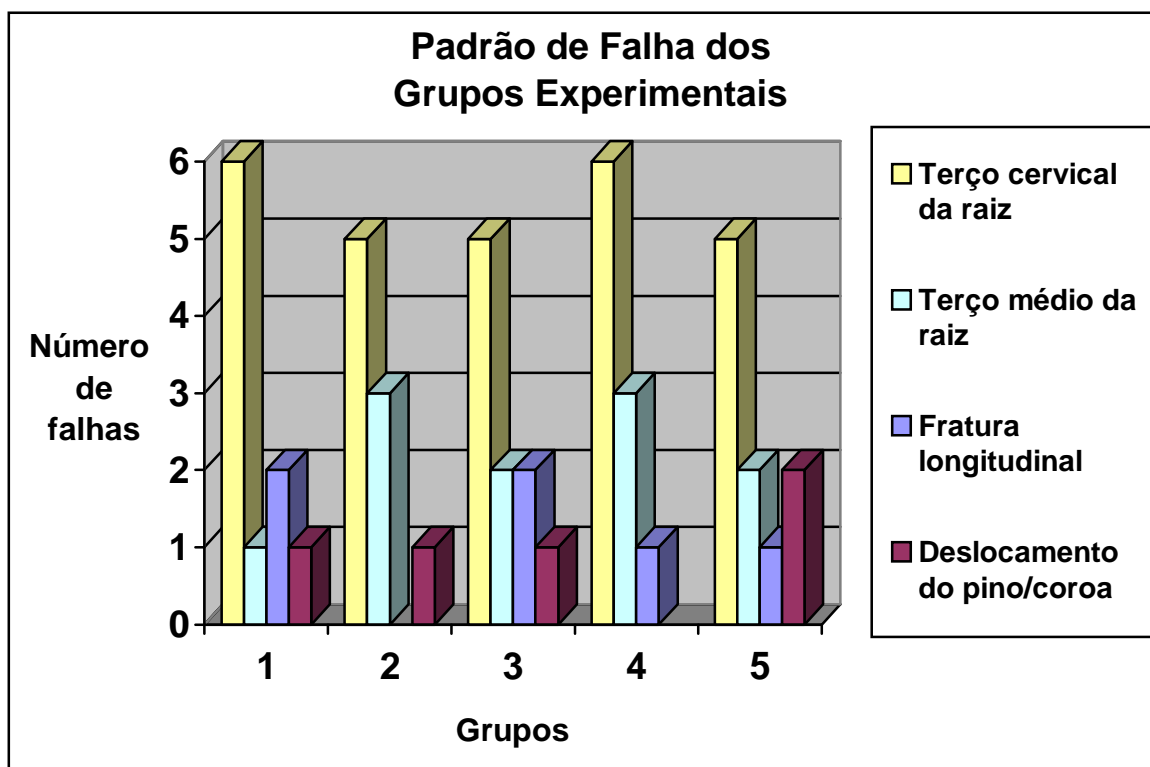
**Gráfico 2** - Representação gráfica do padrão de falha observado nos cinco grupos experimentais.

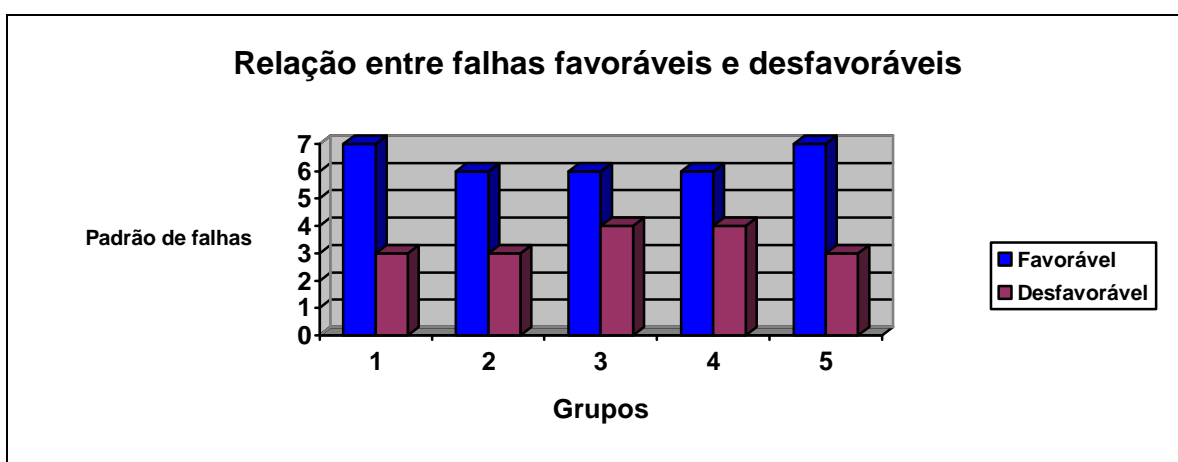
Na Tabela 5 e no Gráfico 3 são apresentados os padrões de falha ocorridos nos grupos experimentais (classificados como favoráveis ou desfavoráveis).

**Gráfico 3** - Representação gráfica da relação entre falhas favoráveis e desfavoráveis.

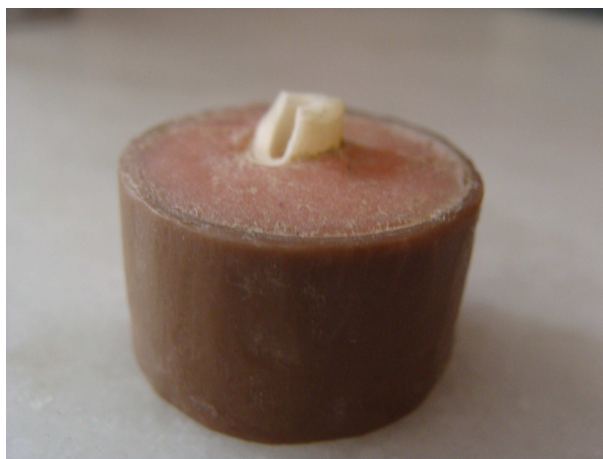
**Figura 15** – Fratura do terço cervical radicular (falha favorável).

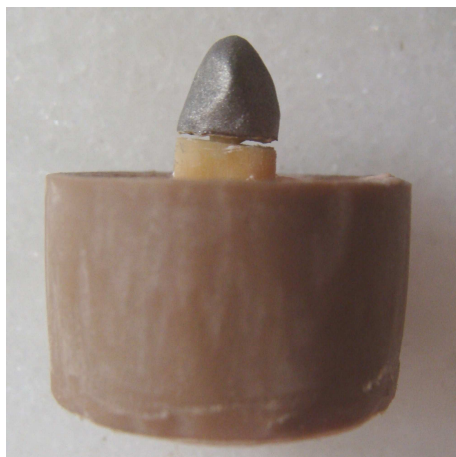
No grupo 1 (controle) houve apenas um caso de deslocamento da porção coronária (Figura 16), ao passo que no grupo 5 houve 2 casos. Os grupos com alargamento médio, tanto aqueles reconstruídos apenas com pino de fibra (grupo 2) quanto aqueles reconstruídos com pino de fibra associado a pinos acessórios (grupo 3), bem como o grupo com amplo alargamento e reconstruído com pino de fibra (grupo 4) apresentaram 60% de falhas favoráveis. Os dois primeiros apresentaram 5 fraturas cervicais e um caso de deslocamento do pino/coroa cada (Figura 17). Já o grupo 4 apresentou 6 casos de fratura cervical.

**Figura 17** – Deslocamento porção coronária/pino (falha favorável).

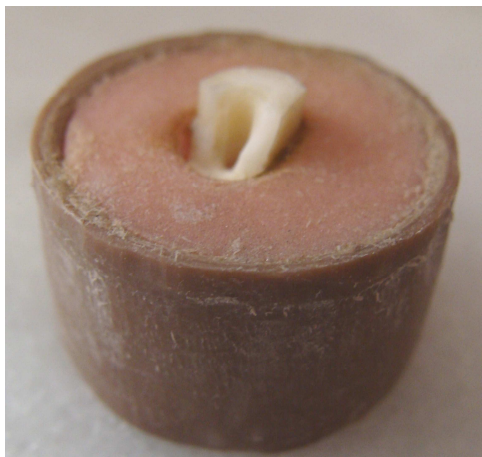
Quando ocorreram falhas que impediriam a manutenção do dente, ou seja, além do nível ósseo simulado (resina acrílica), estas foram consideradas falhas desfavoráveis (AKKAYAN e GULMEZ, 2002; HEYDECKE e PETERS, 2002; BONFANTE et al., 2007; MACCARI et al., 2007). O tipo de falha desfavorável mais freqüente foi a fratura na altura do terço médio radicular (Figura 18), verificada em 11 casos, com predomínio para o grupo 2 (3 casos) e para o grupo 4 (3 casos). Outra falha desfavorável observada foi a fratura longitudinal (Figura 19), que ocorreu em todos os grupos, exceto no grupo com médio alargamento e reconstruído com pino de fibra (grupo 2), totalizando 6 casos. A maior parte das falhas foi observada no terço cervical e médio radicular, variando de 70 a 90% para todos os grupos. Esta predominância pode ser explicada pelo desgaste para simulação da fragilização radicular, que se encontrava nestas áreas do canal radicular. Este desgaste, embora não tenha afetado significativamente os valores de resistência à fratura, fragilizou as raízes de maneira que as falhas ocorressem nas áreas onde a parede radicular possuía menor espessura.

**Figura 18** – Fratura do terço médio radicular (falha desfavorável).
