**UNIVERSIDADE FEDERAL DE SANTA MARIA
CENTRO DE CIÊNCIAS DA SAÚDE
PROGRAMA DE PÓS-GRADUAÇÃO EM CIÊNCIAS ODONTOLÓGICAS**

**CONDICIONAMENTO DA SUPERFÍCIE DE PINOS DE FIBRA
DE VIDRO: INFLUÊNCIA NA RESISTÊNCIA ADESIVA APÓS
CICLAGEM MECÂNICA E NA RESISTÊNCIA À FLEXÃO
DOS PINOS**

DISSERTAÇÃO DE MESTRADO

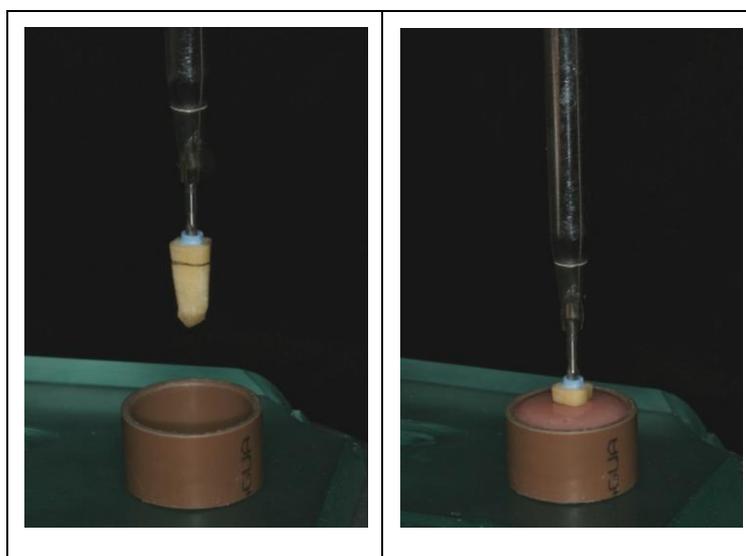
As raízes foram embutidas em matrizes cilíndricas de PVC, com 14 mm de altura e 25 mm de diâmetro, preenchidas com resina acrílica quimicamente ativada (JET, Clássico, Brasil). O longo eixo do espécime foi embutido tão perpendicular quanto possível ao plano horizontal, de acordo com os seguintes passos: (a) a broca utilizada para o preparo foi posicionada no canal radicular já preparado; (b) a broca (juntamente com a raiz) foi fixada em um delineador, de forma que o longo eixo da broca, raiz e matriz cilíndrica estivessem paralelos entre si e perpendiculares ao plano horizontal; (c) a resina acrílica foi proporcionada e vertida no interior do cilindro de PVC até uma distância de 3 mm da porção mais coronária da raiz. (Figura 1)

Figura 1. Embutimento da raiz em resina acrílica.

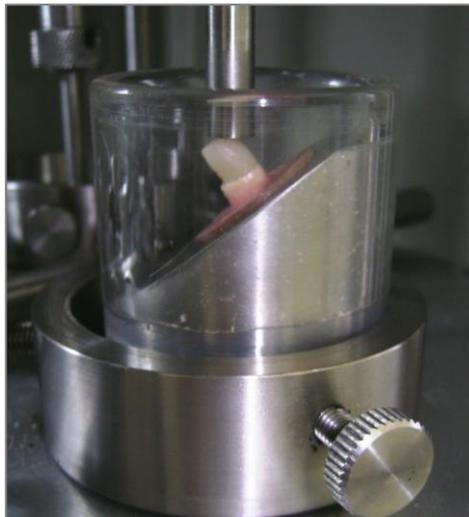
Durante ciclagem mecânica, os espécimes foram posicionados em uma base metálica com angulação de 45° em relação ao longo eixo da raiz, para que um atuador de base plana, fixado na haste superior na máquina de ciclagem (ERIOS 11000 Fatigue Machine, Erios, São Paulo, Brasil), aplicasse pulsos de carga entre 0 – 100 N, com frequência de 4 Hz, sobre a resina composta coronária (Figura 2). Durante a ciclagem, os espécimes permaneceram imersos em água destilada à temperatura de 37°C, regulada por meio de um termostato. As amostras foram submetidas a 10⁶ ciclos de carga, número considerado mínimo para aplicação em materiais odontológicos, simulando aproximadamente um ano de serviço (Baldissara *et al.* 2006; Wiskott *et al.* 1995).

Figura 2. Ciclagem mecânica

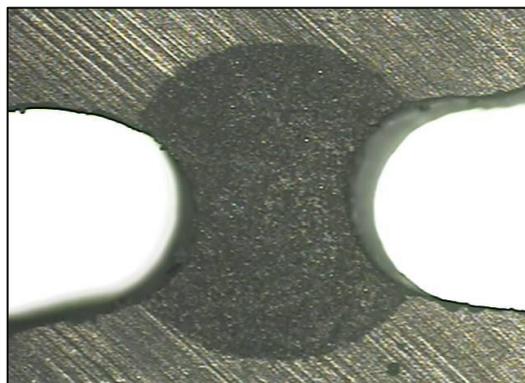
O preparo dos corpos de prova em forma de disco foi completado pela usinagem dos discos em forma de ampulheta através de um desgaste lateral realizado com broca diamantada cilíndrica (2215 KG; Sorensen, Brasil) acoplada a uma peça de mão de alta rotação sob refrigeração contínua. A broca atravessou toda a extensão de resina composta, até expor completamente a superfície do pino, executando neste uma cavidade de diâmetro correspondente ao diâmetro da broca. (Figura 3)

Figura 3. Corpo de prova usinado em forma de ampulheta.

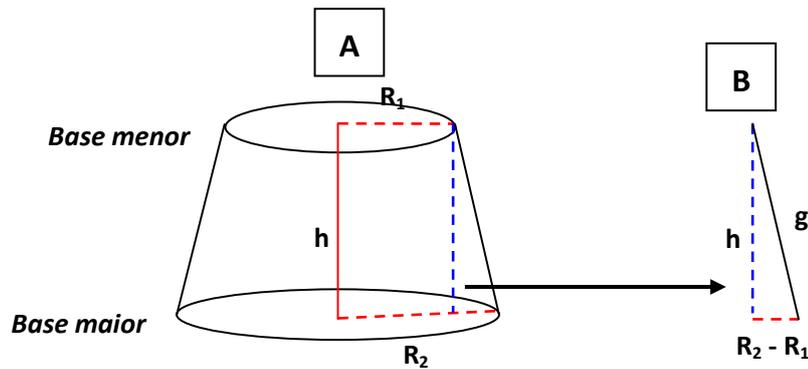
Para esse cálculo, foi empregada a fórmula para cálculo de área lateral de tronco de cone circular de bases paralelas, conforme a Figura 4 (Valandro *et al.* 2007).

Figura 4 A– Desenho esquemático correspondente à secção interna do corpo-de-prova (paredes cônicas do pino) – figura geométrica de um tronco de cone circular reto de bases paralelas; B – Figura geométrica (triângulo) para cálculo da geratriz g do tronco de cone ($g^2 = h^2 + [R_2 - R_1]^2$).

Então, $A = \pi \cdot g \cdot (R_1 + R_2)$ onde, A = área interfacial, $\pi = 3,14$, g = geratriz do tronco, R_1 = raio da base menor, R_2 = raio da base maior e h = altura da secção.

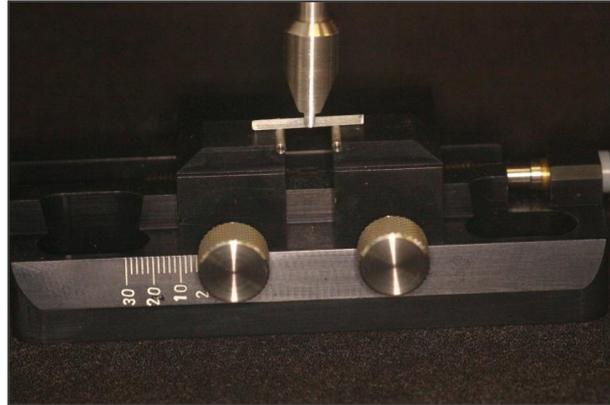
Vinte e cinco pinos foram tratados com as estratégias G1, G4, G5, G6 e G7 (n=5) (Tabela 1), sem a aplicação de silano. Cada pino foi posicionado sobre os dois suportes cilíndricos, distantes 10 mm entre si (*span*), para que um ponto superior aplicasse carga estática exatamente na porção média entre os suportes, à 0,5 mm/min, até a fratura dos corpos de prova (Figura 5). O teste foi conduzido em uma máquina de testes universal (DL 2000, Emic, Brasil).

Figura 5. Teste de flexão de três pontos
(pino cilíndrico posicionado sobre dois suportes inferiores)

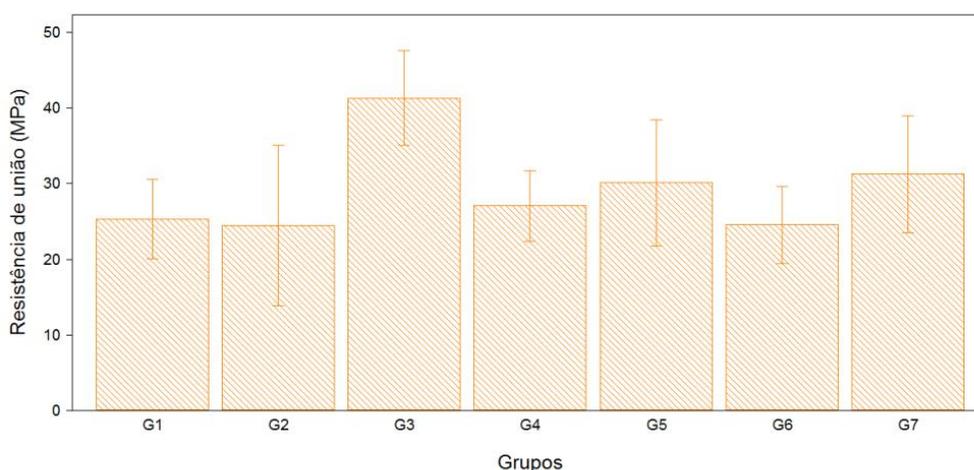
Tratamento	Média \pm DP*
G1 – Sem tratamento de superfície	24,6 \pm 5,3 ^B
G2 – Álcool	24 \pm 10,6 ^B
G3- Álcool + silano	40,8 \pm 6,2 ^A
G4 – Al ₂ O ₃ + silano	26,5 \pm 4,7 ^B
G5 – H ₂ O ₂ + silano	29,6 \pm 8,3 ^B
G6 – HF + silano	24,1 \pm 5,1 ^B
G7 – H ₃ PO ₄ + silano	30,8 \pm 7,8 ^B

Figura 6. Valores de resistência adesiva (BS) para os diferentes tipos de tratamento de superfície.

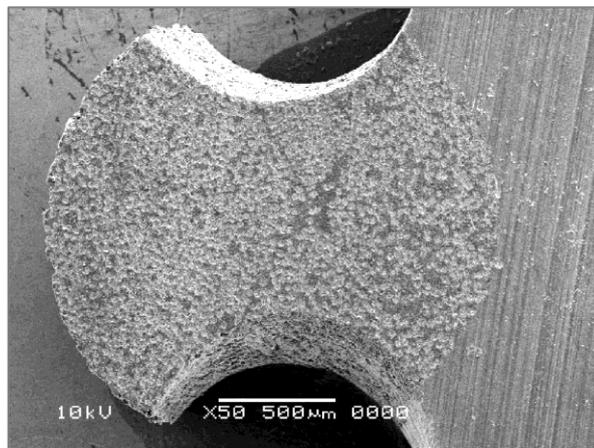
O número de falhas coesivas do pino ocorridas durante o teste foi considerável (Tabela 3). Estas falhas foram excluídas para análise estatística. A Figura 7 apresenta o tipo de falha presente nos corpos de prova cujos dados foram

Figura 7. Falha adesiva entre pino de fibra e resina composta.

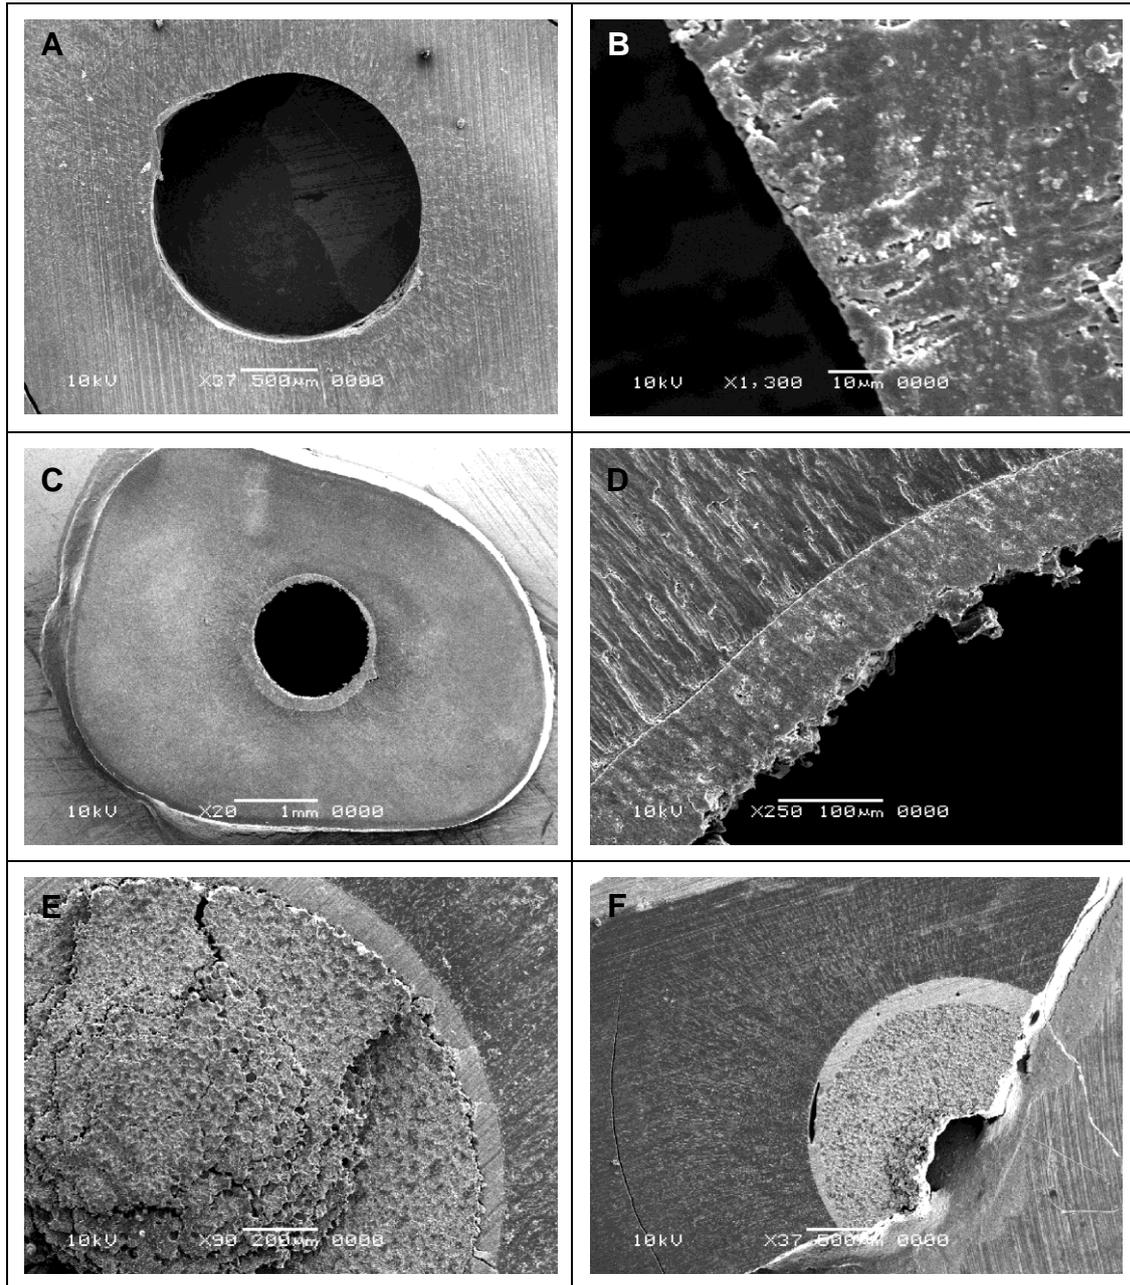
Figura 8. Fotomicrografias ilustrativas do tipo de falha encontrado nos espécimes após teste de extrusão; (A e B) Falha adesiva entre cimento e dentina, (C e D) Falha adesiva entre pino e cimento, (E) Falha coesiva de pino, e (F) Falha coesiva de pino e dentina.

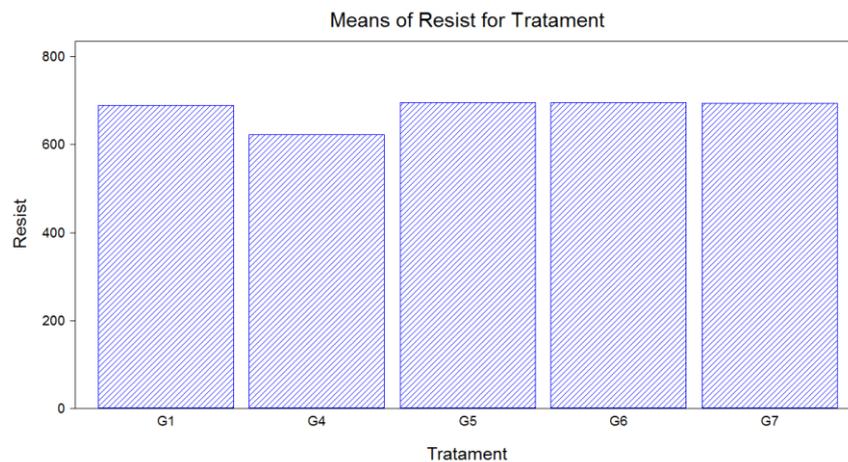
Média* (MPa)	DP (CV%)
G1- Sem tratamento de superfície	689,3 ^A	28,5 (4,1)
G4- Al ₂ O ₃ 125 µm	622,4 ^B	15,8 (2,5)
G5- H ₂ O ₂	696,2 ^A	34,1 (4,9)
G6 – HF	694,8 ^A	12,6 (1,8)
G7 – H ₃ PO ₄	694,3 ^A	19,2 (2,8)

Figura 9. Médias de resistência à flexão

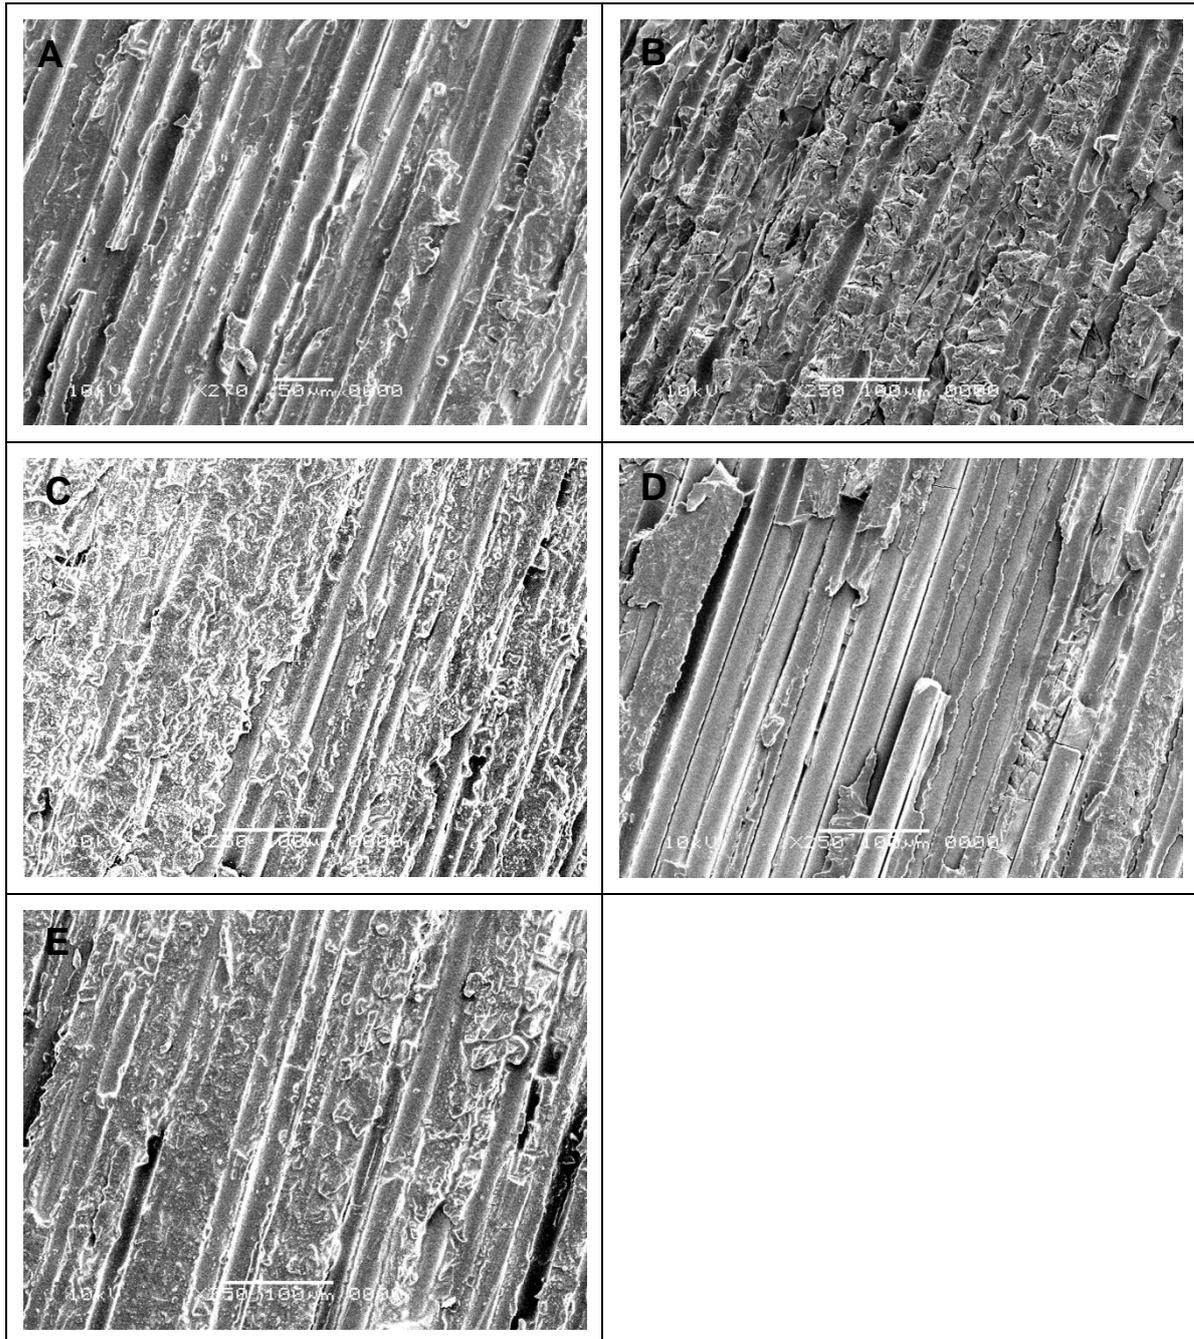
De acordo com a Figura 10, é perceptível a alteração superficial causada pelos diferentes tipos de tratamento de superfície propostos. Aparentemente, o jateamento com óxido de alumínio 125 µm causa danos à estrutura do pino, com destruição de fibras e matriz, provavelmente também resultando em maior rugosidade superficial (Figura 10b). As imagens observadas nas Figuras 10a, 10c e 10e apresentam-se semelhantes, não indicando qualquer tipo de alteração superficial provocada pelo peróxido de hidrogênio (Figura 10c) ou pelo ácido fosfórico (Figura 10e) em relação ao controle (Figura 10a). E finalmente, o ácido fluorídrico parece causar uma maior exposição das fibras na superfície do pino (Figura 10d).

Figura 10. Padrão de superfície observado em MEV (250X). (a) G1 – controle; (b) G4 – jateamento com óxido de alumínio 125 μm; (c) G5 - peróxido de hidrogênio 10%; (d) G6 - ácido fluorídrico 10%; (e) G7 - ácido fosfórico 37%.

De acordo com as imagens obtidas através da microscopia eletrônica de varredura (Figura 10b) é possível observar o padrão de destruição causado pelo impacto das partículas nas fibras, o que está bem evidenciado em maior aumento (1.000 X, Figura 12). Isto também foi percebido por Soares et al. (2008), que constataram remoção parcial da matriz e rompimento da interface entre matriz e fibras, o que é extremamente crítico, visto que o desempenho de materiais compósitos está diretamente ligado à qualidade da união na interface matriz-material de reforço (Iglesias et al. 2002, Grandini et al. 2005). Esse rompimento da interface

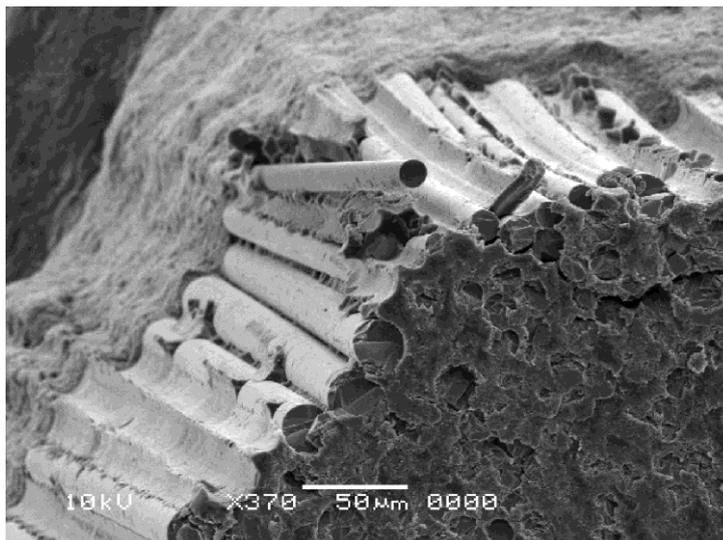
A Figura 11 mostra que as falhas coesivas dos pinos ocorreram por falha entre fibra de vidro e matriz de resina epóxi. Durante a fadiga cíclica, lacunas estão mais propensas a se formar na interface fibra-matriz comparada a situações de aplicação de carga monotônica. Além disso, a posição de 45°, à qual os corpos de prova foram submetidos durante a ciclagem, leva à solitação mecânica nesta região. Essa formação de lacunas é um dos mecanismos citados como responsáveis pelo dano induzido por fadiga em materiais compostos (Baran et al. 2001).

Figura 11. Superfície de fratura coesiva do pino.

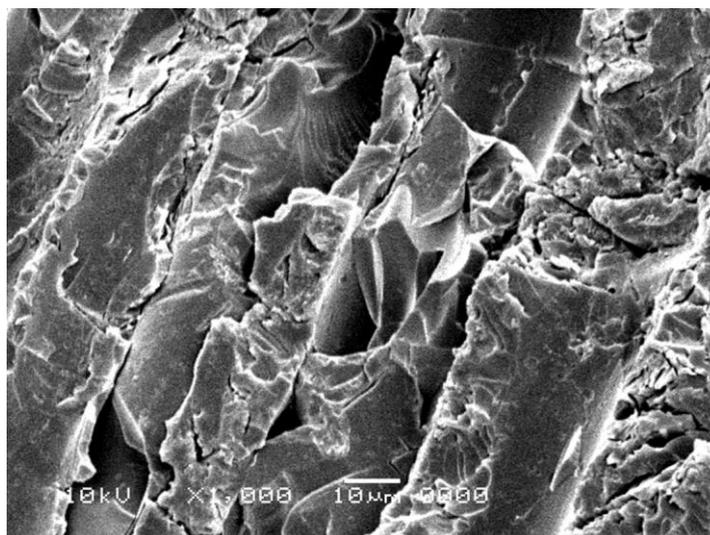
fibra-matriz pode causar fratura das fibras superficiais durante o ensaio de flexão de três pontos. Além disso, as irregularidades geradas pelo jateamento podem funcionar como defeitos críticos, facilitando a progressão de trincas a partir dos pontos superficiais mais afetadas pelo condicionamento, sob aplicação de cargas mais baixas que o esperado; e isto pode gerar um impacto global na resistência (Soares et al. 2008a).

Figura 12. Destruição das fibras superficiais do pino pelo impacto das partículas de óxido de alumínio durante jateamento
