**UNIVERSIDADE FEDERAL DE SANTA MARIA  
CENTRO DE CIÊNCIAS DA SAÚDE  
PROGRAMA DE PÓS-GRADUAÇÃO EM CIÊNCIAS  
ODONTOLÓGICAS**

**ANÁLISE DA INTEGRIDADE DO ESMALTE  
DENTÁRIO PÓS-REMOÇÃO DO REMANESCENTE  
RESIDUAL ORTODÔNTICO**

**DISSERTAÇÃO DE MESTRADO**

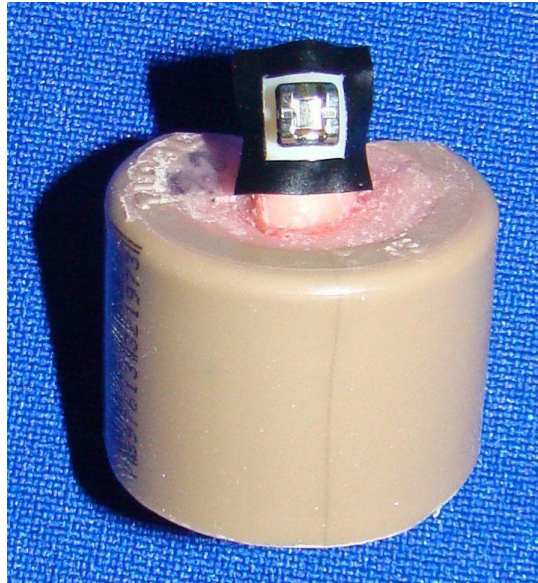
Figura 3 – Bráquete colado com delimitação da área.

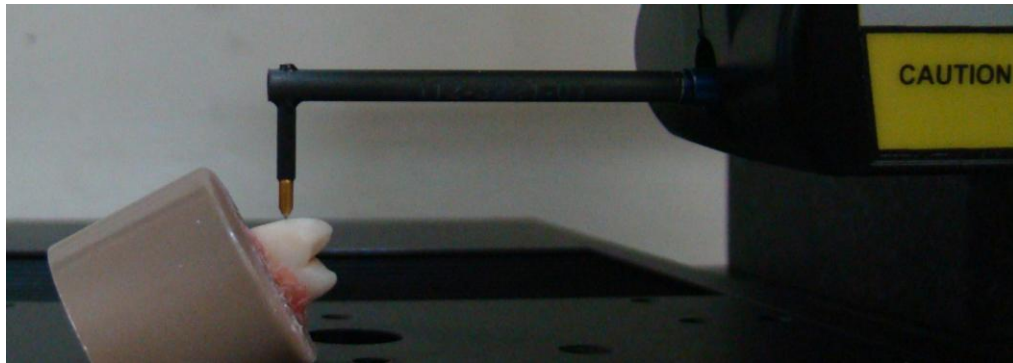
- A rugosidade média ( $R_a$ ), que é a média aritmética de todas as distâncias absolutas;
- A média da raiz quadrada da rugosidade ( $R_q$ ), que é a distribuição da altura relativa a uma linha média;
- A altura média entre os cinco picos e vales com os pontos mais altos e os mais baixos do perfil ( $R_z$ );
- O achatamento do perfil ( $R_{ku}$ ), que faz a comparação de quanto o ângulo dos picos e vales está agudo ou obtuso;

- A simetria do perfil ( $R_{sk}$ ), que verifica a predominância dos picos (+) e vales (-).

Figura 4 – Análise perfilométrica.
