**UNIVERSIDADE FEDERAL DE SANTA MARIA  
CENTRO DE TECNOLOGIA  
PROGRAMA DE PÓS-GRADUAÇÃO EM ENGENHARIA CIVIL**

**ESTUDO DOS SISTEMAS DE IMPERMEABILIZAÇÃO:  
PATOLOGIAS, PREVENÇÕES E CORREÇÕES –  
ANÁLISE DE CASOS**

**DISSERTAÇÃO DE MESTRADO**

**Geovane Venturini Righi**

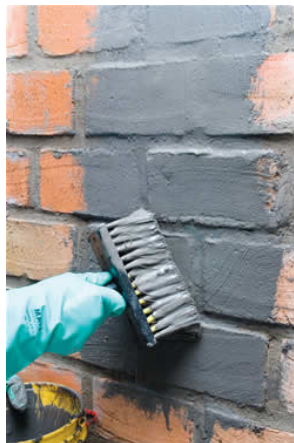
**Figura 4 – Aplicação de cristalizante na forma de pintura.**  
(NAKAMURA, 2006, p. 28).

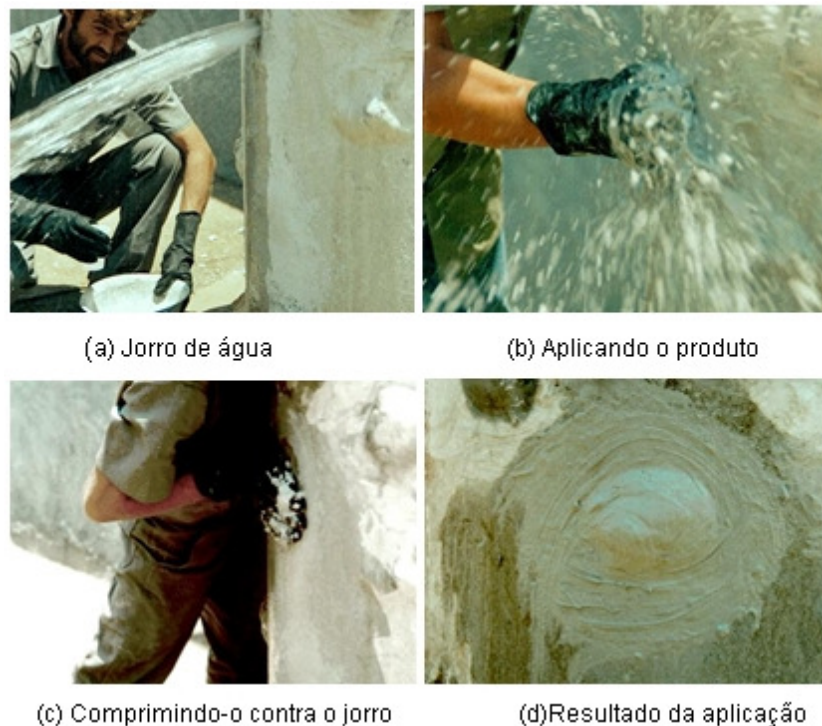
A figura 6 mostra a seqüência de utilização desse produto.

**Figura 6 – Cimento impermeabilizante de pega ultra-rápida.**  
(Adaptado de DENVER, 2008).

Para utilização do produto, pontos de infiltração devem ser aprofundados e alargados até cerca de duas vezes o seu diâmetro. Na seqüência misturar uma parte do produto e uma parte de água e, ao iniciar a pega, formar rapidamente um tampão e comprimir contra a infiltração, aguardando alguns segundos até o completo endurecimento (SIKA, 2008)

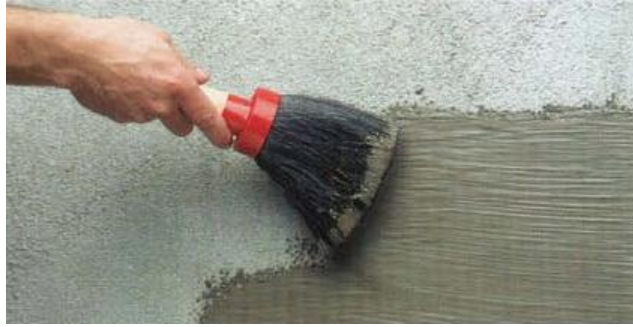
**Figura 7 – Aplicação de argamassa polimérica na forma de pintura.**  
(SAYEGH, 2001, p. 44)

O produto pode ser aplicado sobre superfícies de concreto, alvenaria ou argamassa, devendo-se aplicar a primeira demão do produto sobre o substrato úmido, com o auxílio de uma trincha, aguardando a completa secagem. Aplicar a segunda demão em sentido cruzado em relação à primeira, incorporando uma tela industrial de poliéster resinada e aplicar as demãos subseqüentes, aguardando os intervalos de secagem entre demãos até atingir o consumo necessário. Proceder à cura úmida por, no mínimo, três dias (VIAPOL, 2008)

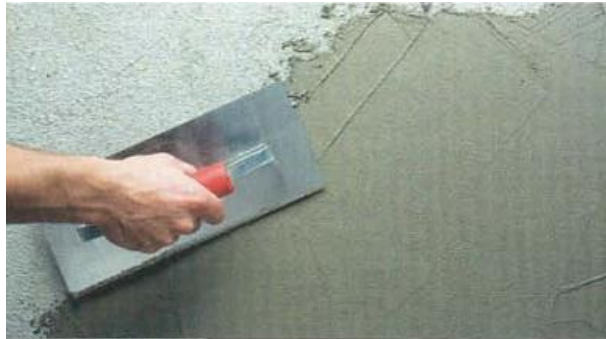
**Figura 8 – Aplicação de argamassa polimérica na forma de revestimento.**  
(SAYEGH, 2001, p. 44)

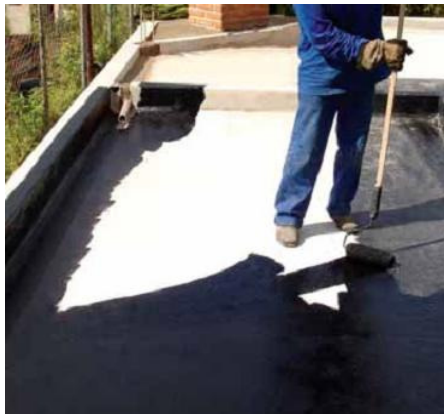
**Figura 9 – Execução de membrana de asfalto a frio.**  
(LWART, 2009, p. 6).

Podem ser aplicados a frio, como se fosse uma pintura, com trincha, rolo ou escova. Na primeira demão, aplicar o produto sobre o substrato seco e, na segunda demão em sentido cruzado em relação à primeira e, a seguir, aplicar as demãos subseqüentes, aguardando os intervalos de secagem entre demãos até atingir o consumo recomendado. A figura 9 mostra a aplicação a frio de uma membrana asfáltica com rolo de pintura.

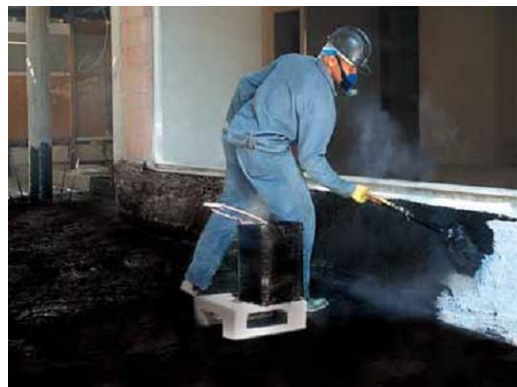
**Figura 10 – Execução de membrana de asfalto a quente.**  
(LWART, 2009, p. 32).

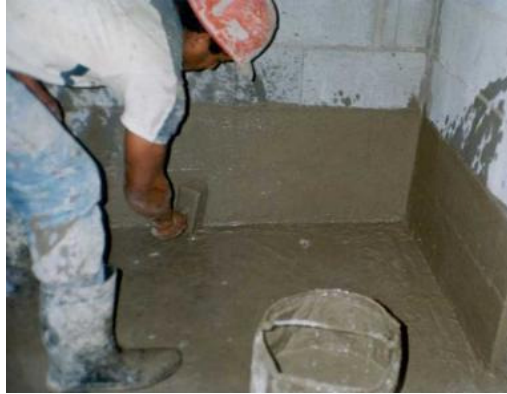
**Figura 11 – Execução de membrana acrílica**  
(SABBATINI, 2006, p.3).

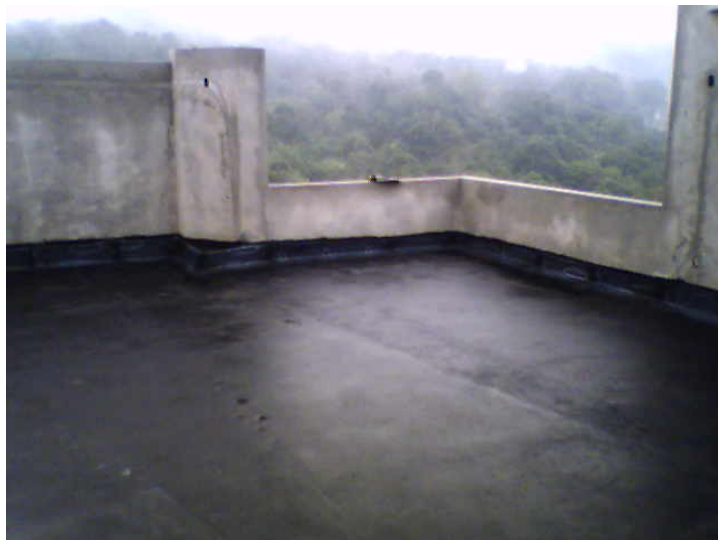
O método de aplicação deste produto inicia-se com uma demão de primer sobre a superfície regularizada e seca, aguardando sua secagem. A figura 12 mostra um terraço com aplicação de primer para posterior aplicação da manta. Pode-se notar que também, neste caso, foi executado o rodapé com mantas asfálticas.

**Figura 12 – Imprimação da superfície**  
(ACERVO DO AUTOR, 2007).

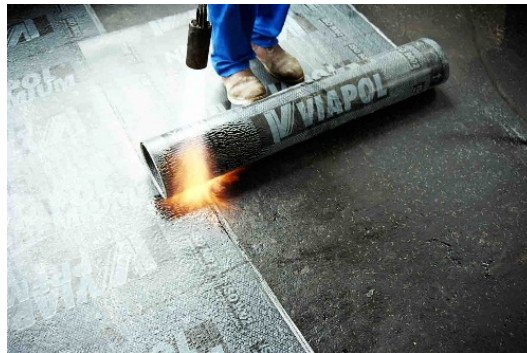
**Figura 13 – Execução de manta asfáltica com maçarico.**  
(VIAPOL, 2008).

A impermeabilização é executada com auxílio da chama de maçarico à gás (Figura 13).

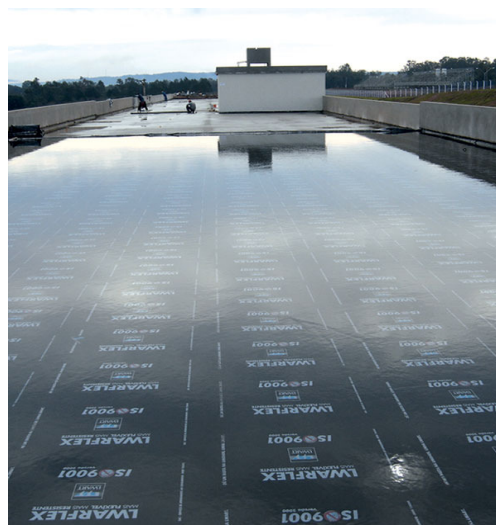
**Figura 14 – Teste de estanqueidade.**  
(ACERVO DO AUTOR, 2007).

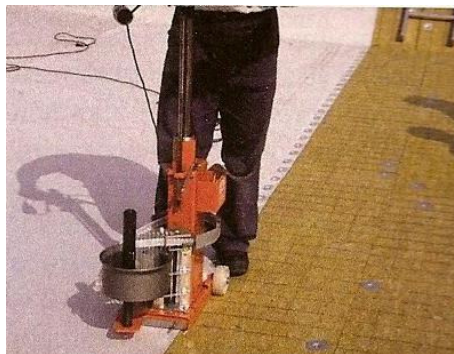
A fixação das mantas de PVC deve ser executada com parafusos e arruelas especiais. Após, é aplicada sobre a mesma, outra camada da manta empregando os equipamentos de termofusão (SILVA E OLIVEIRA, 2006).

**Figura 17 – Fixação automática com parafusos e arruelas especiais.**  
(SILVA E OLIVEIRA, 2006, p. 77).

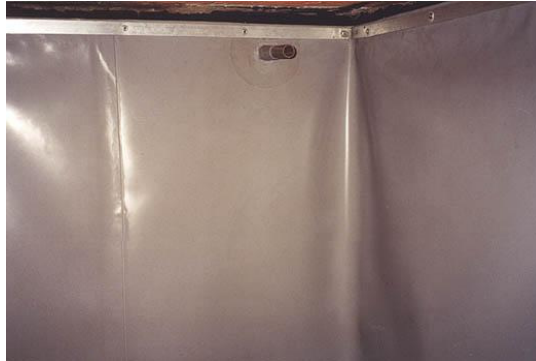
haver no local da aplicação. As fixações metálicas são executadas com perfis metálicos do tipo cantoneira, que são rebitados ou parafusados na estrutura.

**Figura 18 – Fixação com perfis tipo cantoneira em reservatório.**  
(BADEN, 2009).

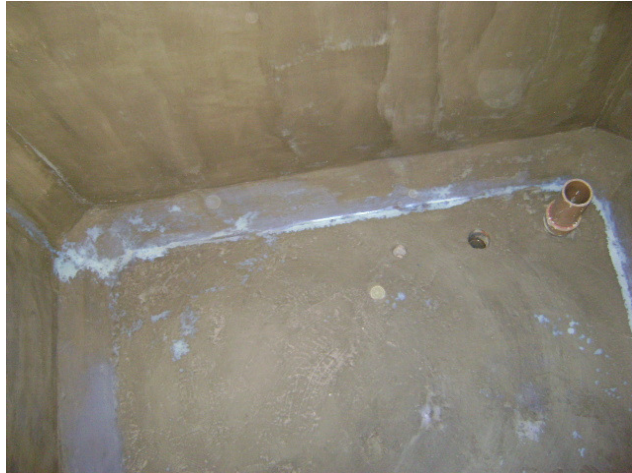
tubulações emergentes e ralos que deverão estar rigidamente fixados, a fim de garantir a perfeita execução dos arremates (Figura 20) (NBR 9575/2003).

**Figura 20 – Cantos chanfrados em reservatório.**  
(ACERVO DO AUTOR, 2007).

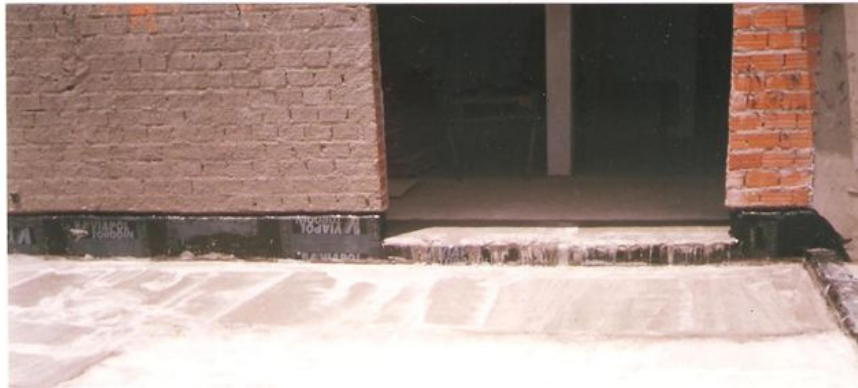
A figura 23 mostra a execução de um rodapé em manta asfáltica com o detalhe da soleira também.

**Figura 23 – Execução de manta asfáltica em rodapé.**  
(ACERVO DO AUTOR, 2007).

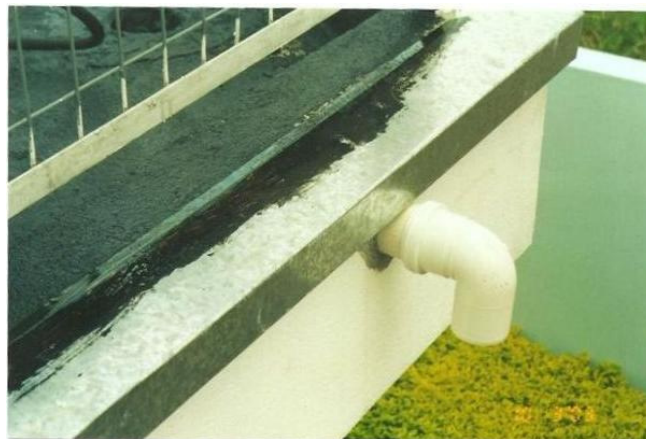
A figura 27 mostra uma foto de pingadeira metálica usada em bordas de lajes, evitando assim que a água escorra pela parede.

**Figura 27 – Pingadeira metálica.**  
(ACERVO DO AUTOR, 2008).

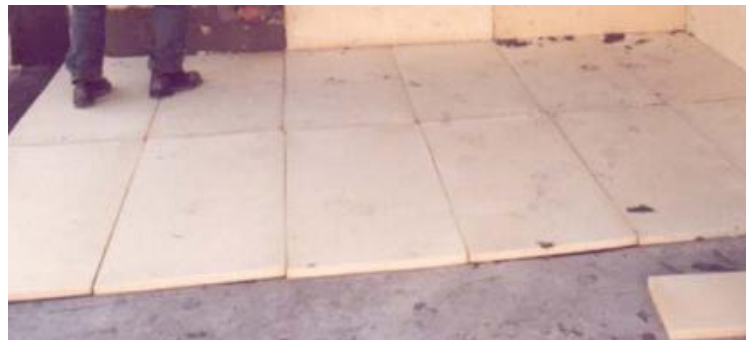
Cunha e Neumann (1979, p.138) ressaltam que “o isolamento térmico proporciona conforto, porque mantém estável a temperatura nos ambientes, reduz o aquecimento no verão e o esfriamento no inverno” e, também, que o isolamento térmico proporciona economia, pois permite redução do tamanho dos equipamentos de ar condicionado, diminuindo o consumo de energia elétrica. Na figura 31 tem-se o exemplo do uso de isolamento térmico com placas de poliestireno expandido moldado.

**Figura 31 – Isolamento térmico com placas de poliestireno expandido moldado.**  
(CRUZ, 2003, p. 85).

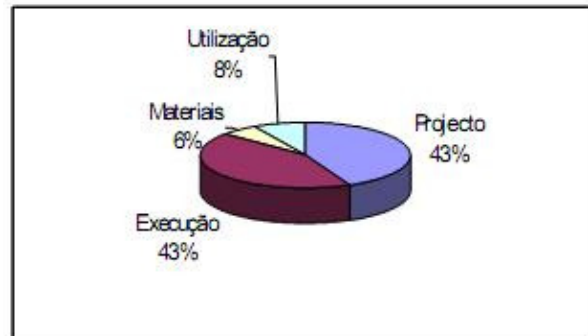
**Figura 33 – Principais situações de sinistro em edificações.**  
(MARTINS, 2006, p. 57)

Martins (2006) cita uma pesquisa feita por uma seguradora da França que analisou dez mil situações de sinistros, ou seja, deficiências construtivas em edifícios. Os resultados obtidos deste estudo foram os que se apresentam no gráfico da figura 33.

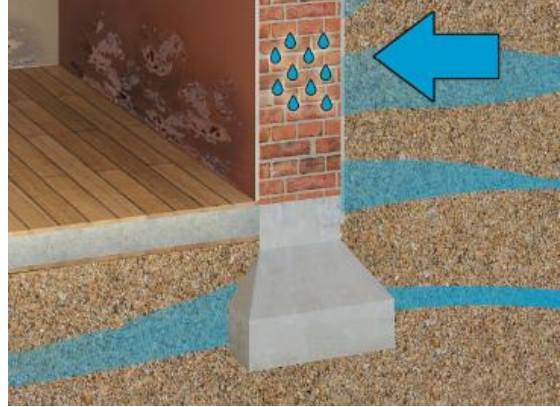
A figura 36 mostra um esquema de patologia em estruturas enterradas.

**Figura 36 – Esquema de parede enterrada com infiltração.**  
(WEBER QUARTZOLIT, 2009).

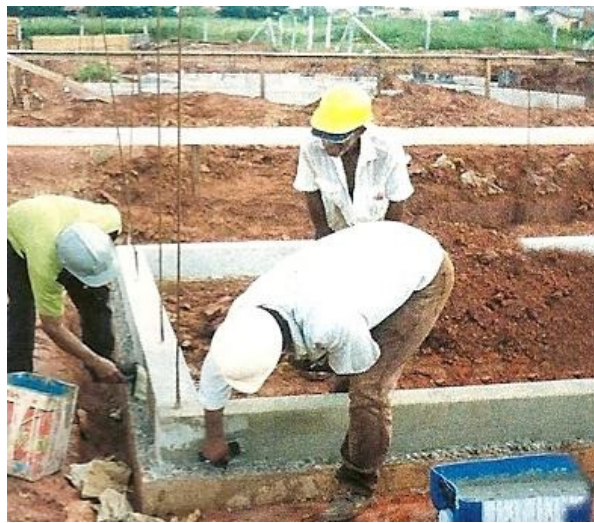
**Figura 39 – Impermeabilização dos baldrames com argamassa polimérica.**  
(MARQUES, 2005, p. 49).

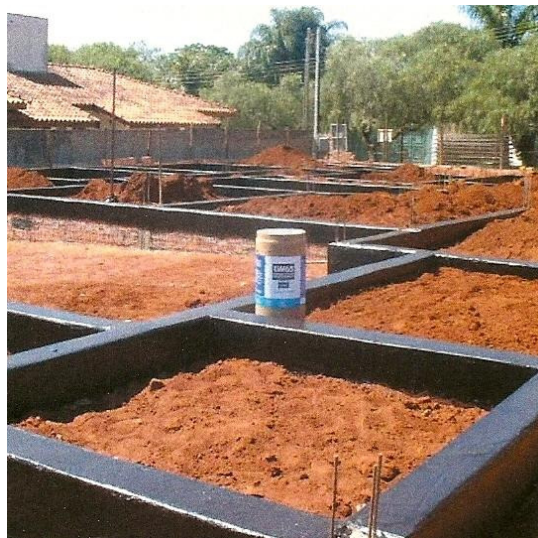
**Figura 40 – Impermeabilização dos baldrames com membrana asfáltica.**  
(MARQUES, 2005, p. 49).

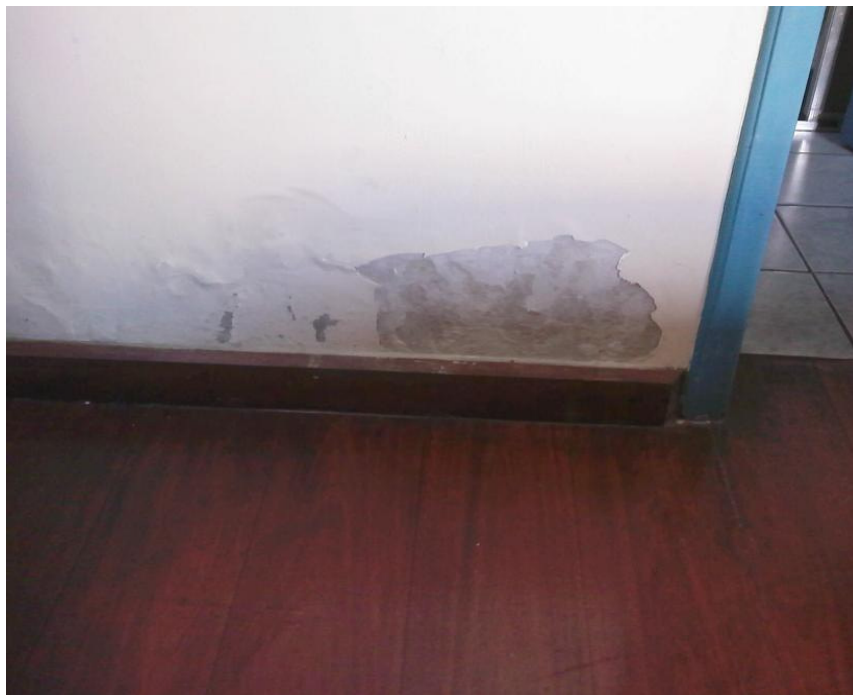
**Figura 41 – Patologia em revestimento devido à umidade ascendente**  
(ACERVO DO AUTOR, 2009).

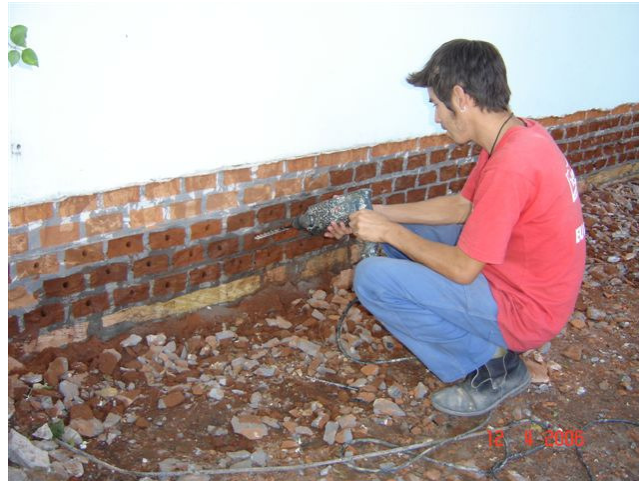
**Figura 43 – Aplicação de cristalizante em alvenaria de tijolos maciços.**  
(ACERVO DO AUTOR, 2007).

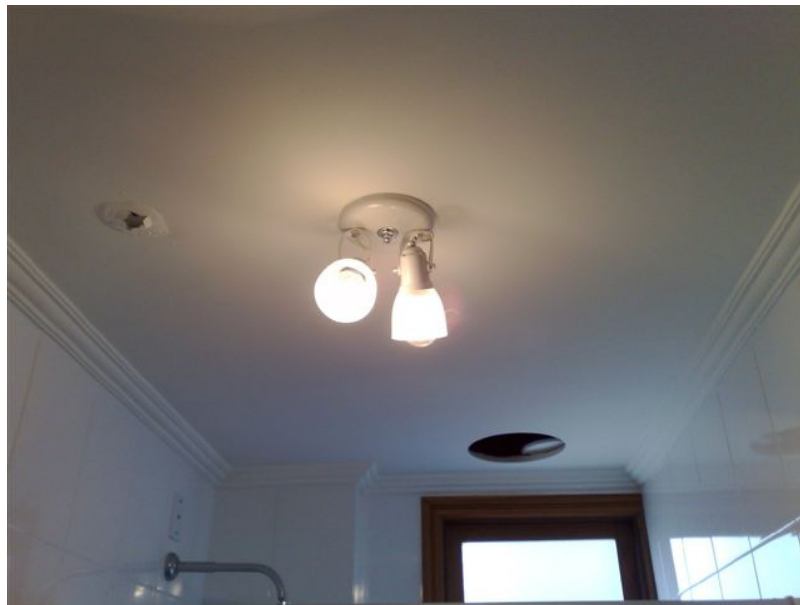
**Figura 44 – Patologia em forro de banheiro.**  
(ACERVO DO AUTOR, 2008).

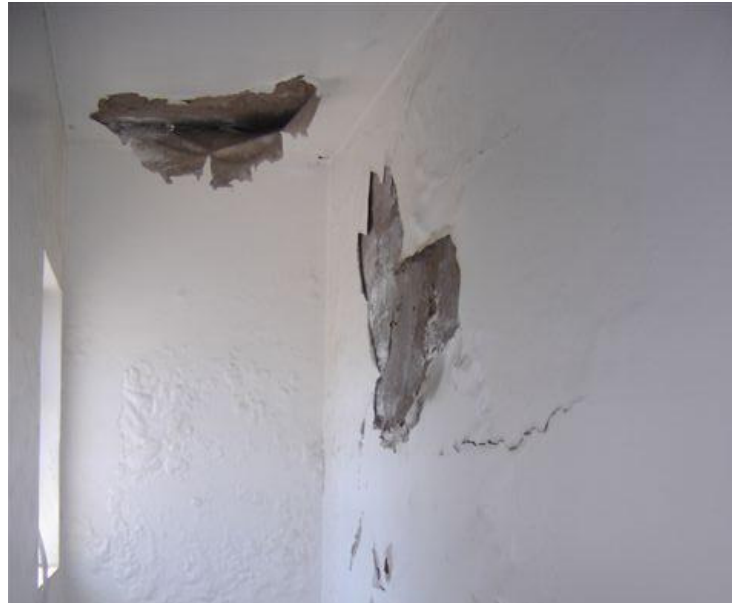
**Figura 46 – Patologia em reservatório.**  
(ACERVO DO AUTOR, 2007).

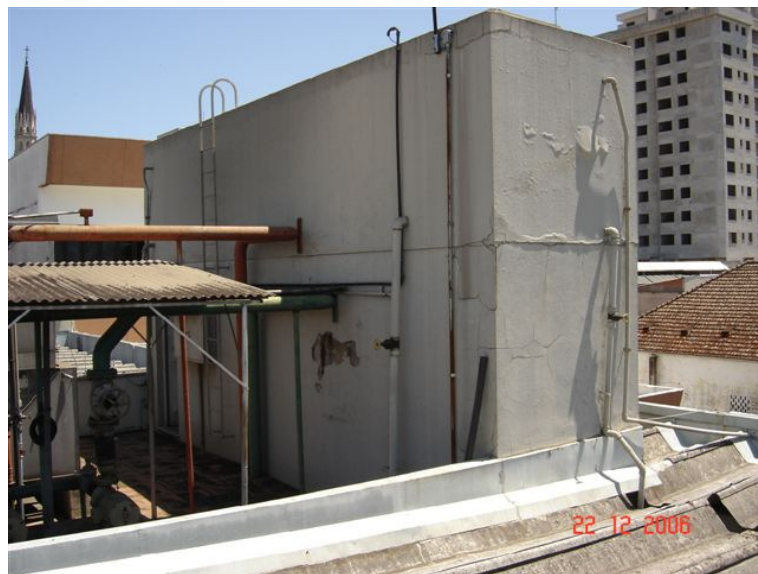
**Figura 47 – Vista do reservatório do lado externo.**  
(ACERVO DO AUTOR, 2007).

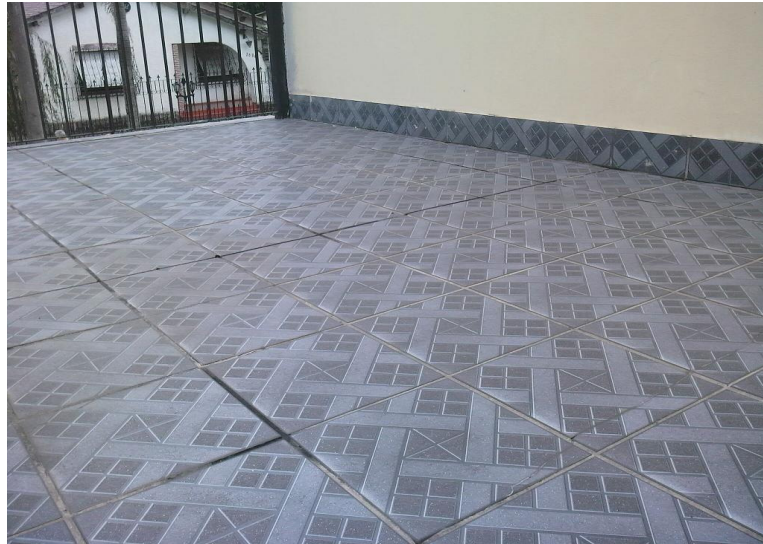
**Figura 51 – Face superior da mesma laje, apresentando fissuras.**  
(ACERVO DO AUTOR, 2009).

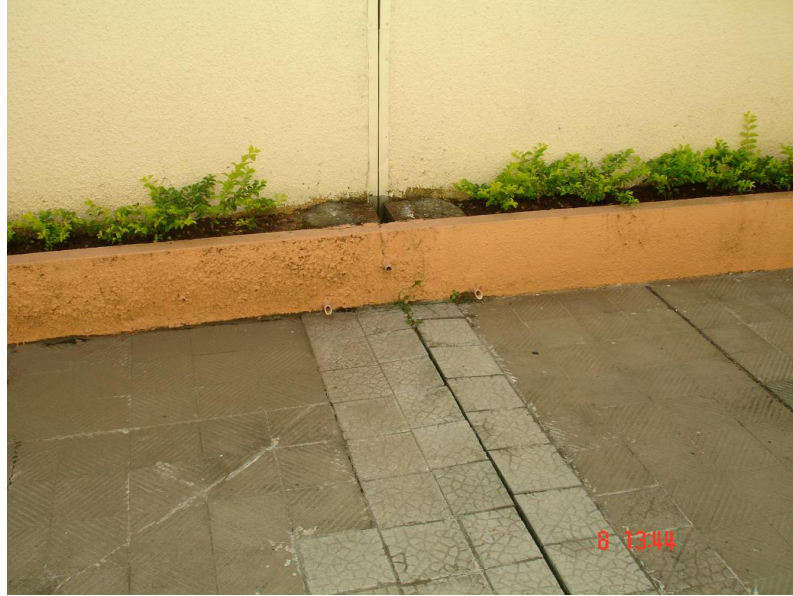
**Figura 52 — Junta de dilatação**  
(ACERVO DO AUTOR, 2007).

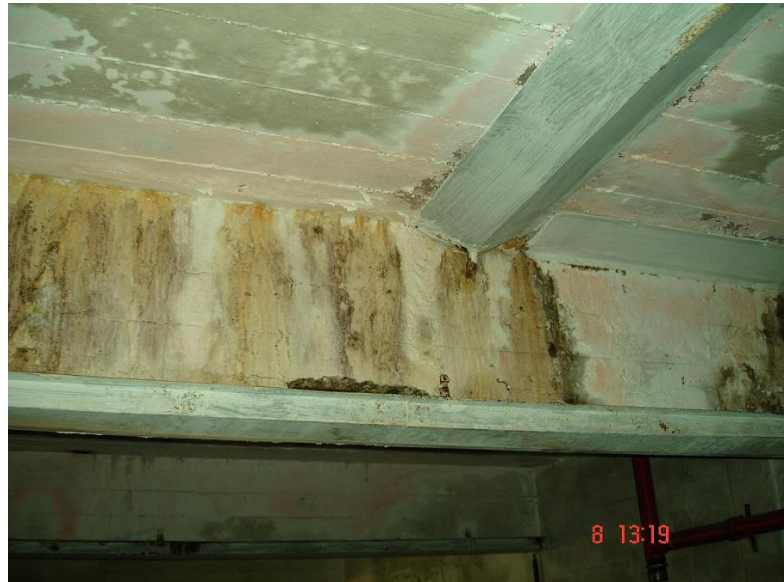
**Figura 53 – Infiltração em viga situada abaixo da junta de dilatação.**  
(ACERVO DO AUTOR, 2007).

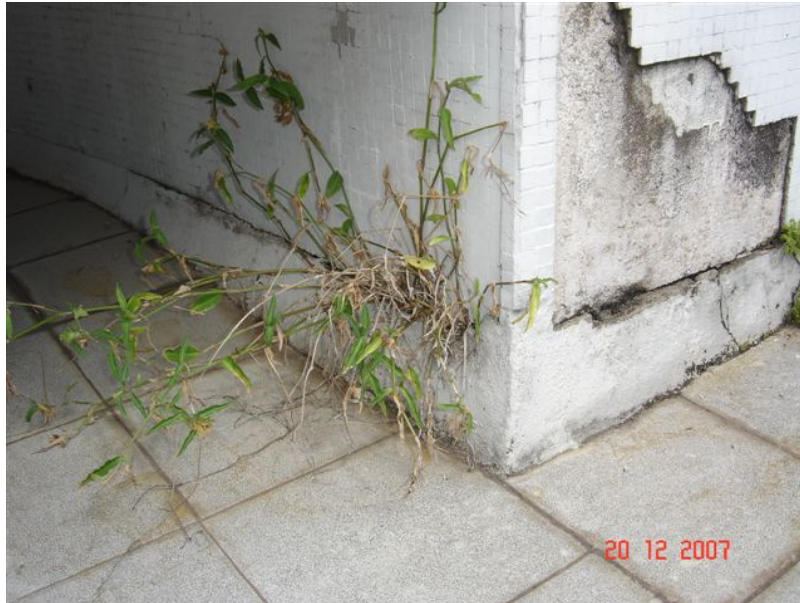
**Figura 54 – Patologia em rodapé.**  
(ACERVO DO AUTOR, 2007).
