**DESEMPENHO DO CIMENTO PORTLAND BRANCO
COM ESCÓRIA DE ALTO-FORNO E ATIVADOR
QUÍMICO FRENTE AO ATAQUE POR
SULFATO DE SÓDIO**

DISSERTAÇÃO DE MESTRADO

Karina Kozoroski Veiga

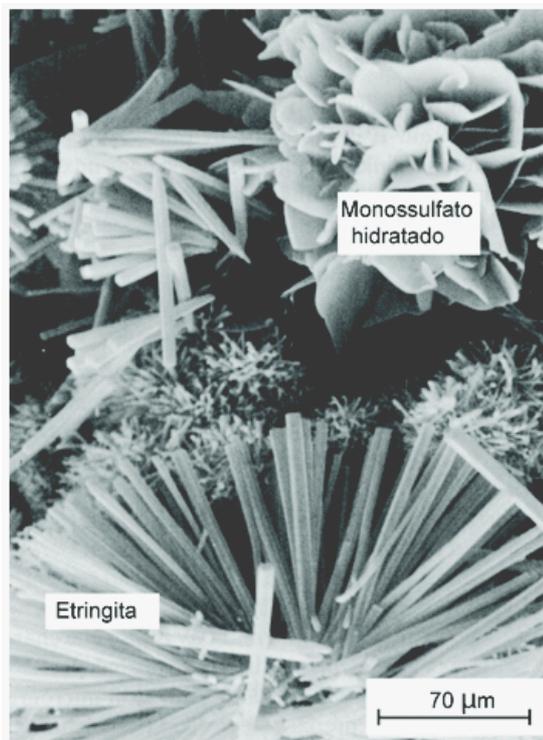
Figura 1 – Micrografia eletrônica de varredura de cristais exagonais característicos de AFm e cristais de AFt formados pela mistura de aluminato de cálcio e sulfato de cálcio.

- *Sulfoaluminatos de cálcio*: ocupam 15 a 20% do volume total da pasta de cimento hidratada (Figura 1). Durante a hidratação do cimento, dependendo da concentração de aluminato e íons sulfato na solução, o produto cristalino da precipitação é o trissulfoaluminato de cálcio hidratado (AFt), também conhecido como etringita, ou o monossulfato de cálcio hidratado (AFm). A etringita geralmente é o primeiro hidrato a se cristalizar devido à alta relação sulfato/aluminato na fase aquosa, ao longo da primeira hora da hidratação. Mais tarde, após o sulfato ter sido consumido, quando a concentração de aluminato volta a se elevar, a etringita se torna instável e é convertida para a fase monossulfato, que é o produto final da hidratação de cimentos Portland com mais de 5% de C₃A. A presença de monossulfato torna o concreto vulnerável ao ataque por sulfato.

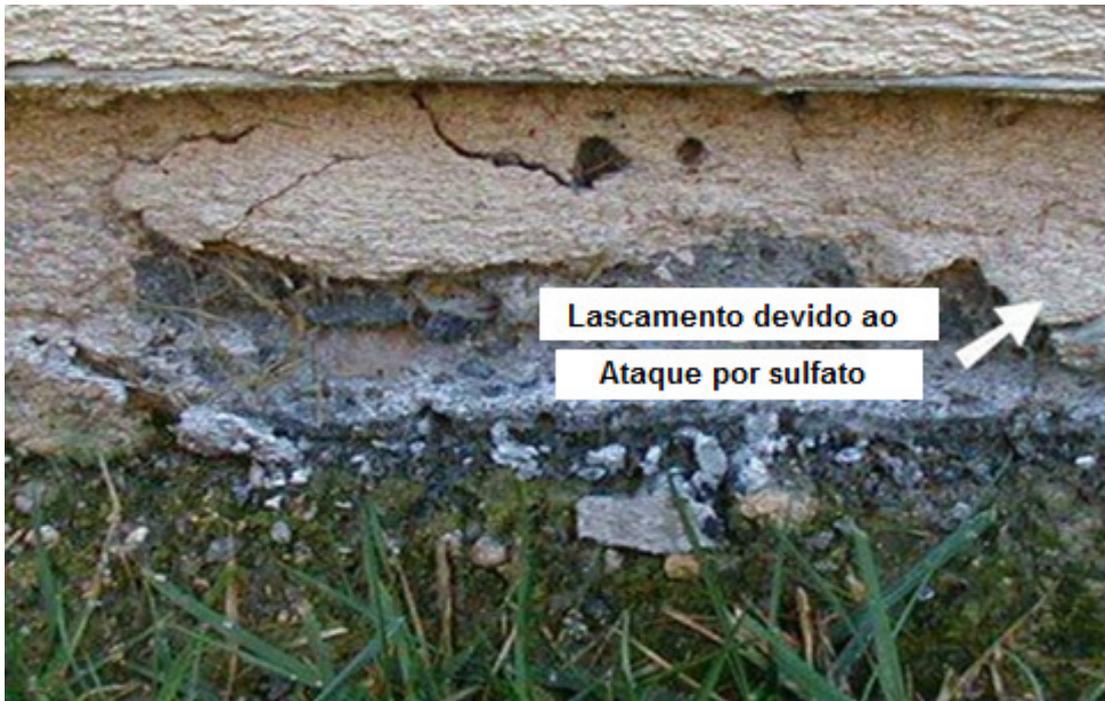
Figura 3 – Lascamento devido ao ataque por sulfato.

A Figura 3 mostra a deterioração do concreto (lascamento) pela ação de íons sulfato.

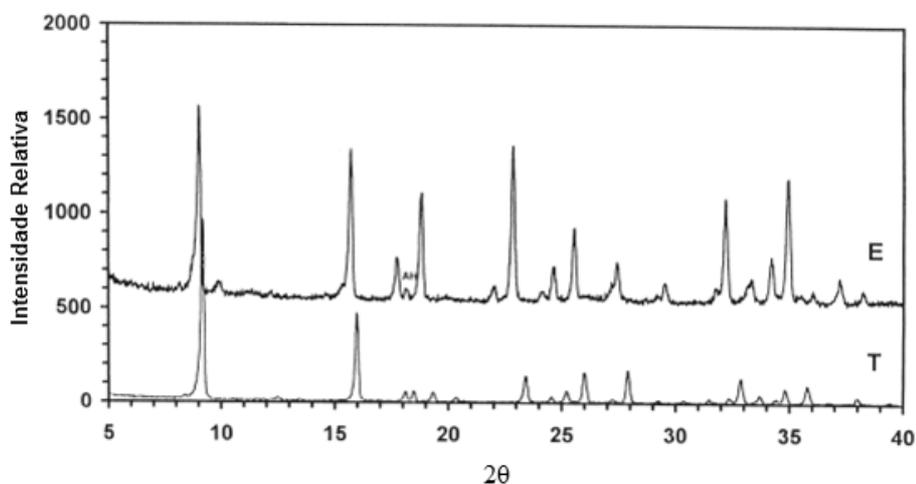
Figura 5 – Difração de raios X da etringita (E) e da taumasita (T).

De acordo com Bensted (1999) e Zhou et al (2006), no passado, a formação da taumasita não era facilmente reconhecida, devido a sua similaridade à etringita carbonatada (Figura 5). Porém, atualmente, ela é mais conhecida e tem sido encontrada com maior frequência em estruturas em deterioração. Um exemplo onde se pode encontrar a taumasita é nas fundações de edifícios, locais em que as temperaturas médias são da ordem dos 10 °C, enquanto a temperatura ambiente encontra-se a 20 °C (BENSTED, 1999).

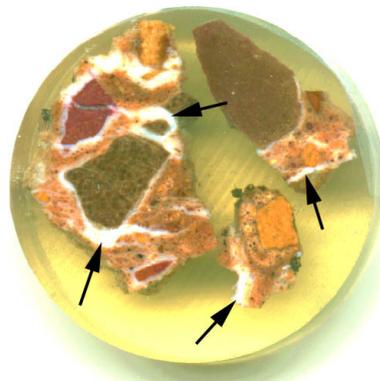
Figura 6 – Seção polida (40 mm de diâmetro) de concreto degradado.

A Figura 6 mostra uma seção polida (40 mm de diâmetro) de concreto degradado proveniente da estrutura de uma auto-estrada no Reino Unido. A taumasita se formou ao redor do agregado graúdo calcário e nas fissuras.

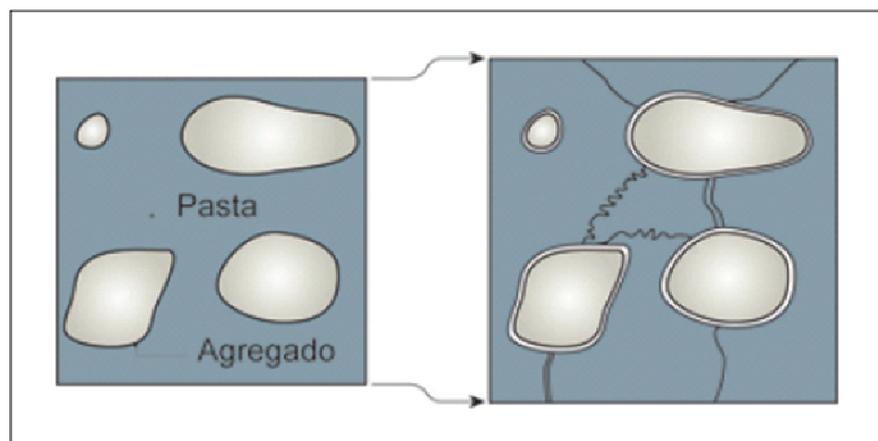
Figura 8 – Representação diagramática da expansão de argamassa ou concreto causada pela formação de etringita tardia.

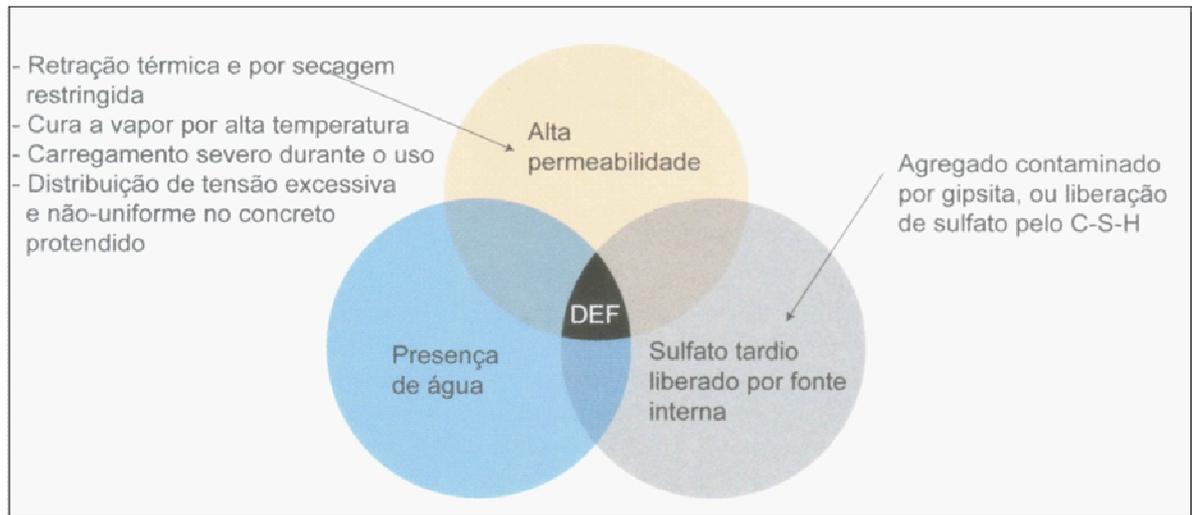
Figura 10 – Modelo holístico para expansão e fissuração por formação de etringita tardia.

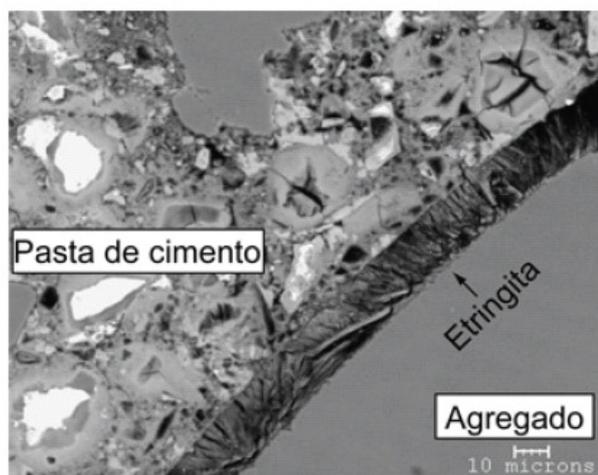
Figura 11 – Micrografia obtida por microscopia eletrônica de varredura de uma argamassa atacada por DEF.

A figura 11 mostra uma microscopia eletrônica de varredura de uma argamassa atacada por DEF.

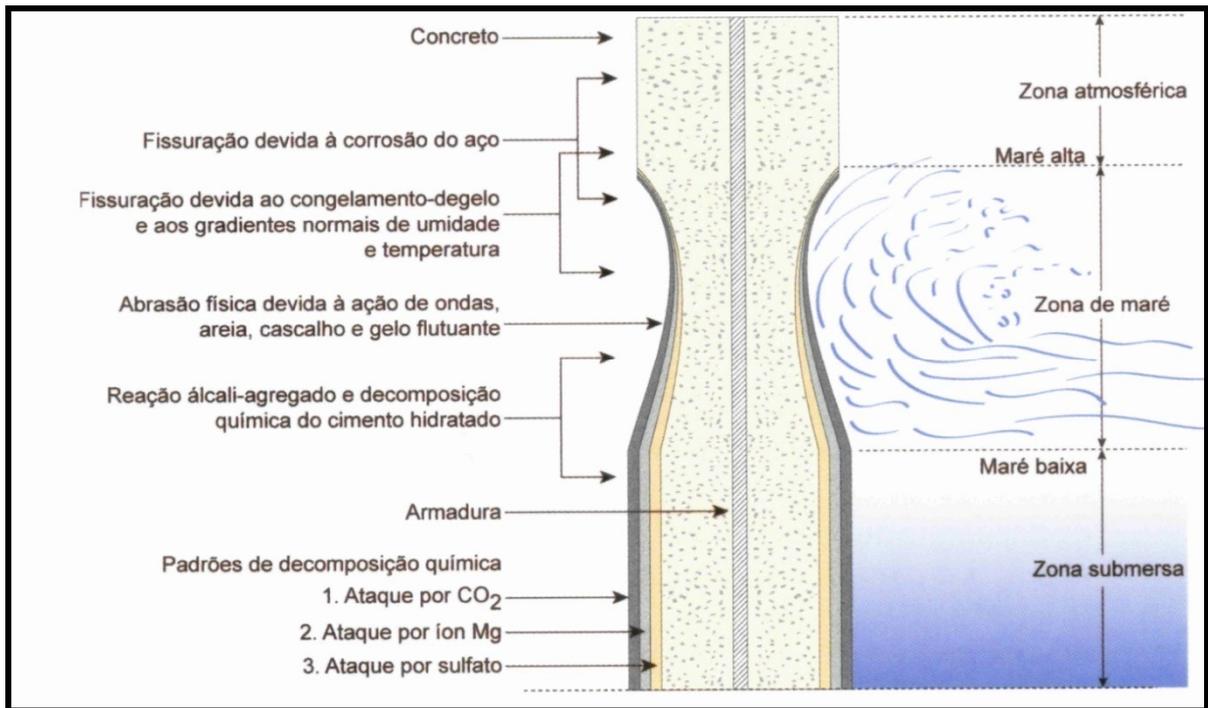
Figura 12 – Representação esquemática de um cilindro de concreto armado exposto à água do mar.

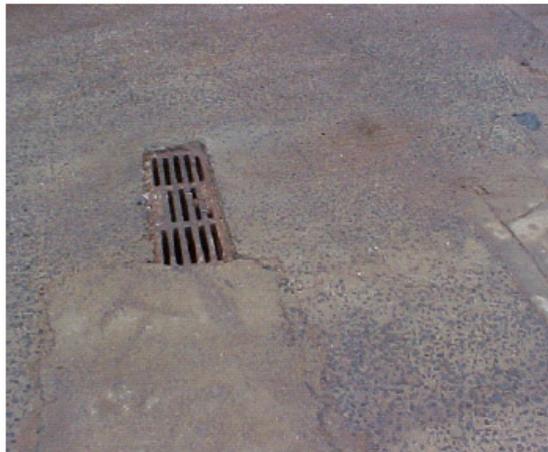
Figura 13 – Piso de concreto atacado pelo escoamento de soluções de ácidos e sulfatos através de águas pluviais.

Em ambiente industrial, é comum o ataque simultâneo dos ácidos e sulfatos, em que ocorre o carreamento das soluções agressivas, lavando a superfície do piso de concreto, conforme pode ser visto pelas Figuras 13 e 14.

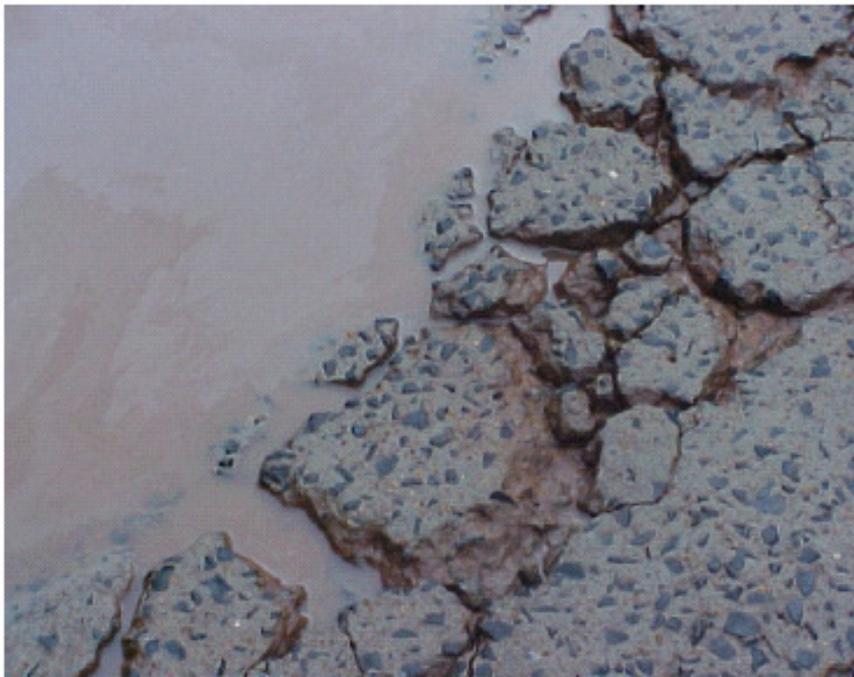
Figura 14 – Deterioração generalizada do piso atacado.

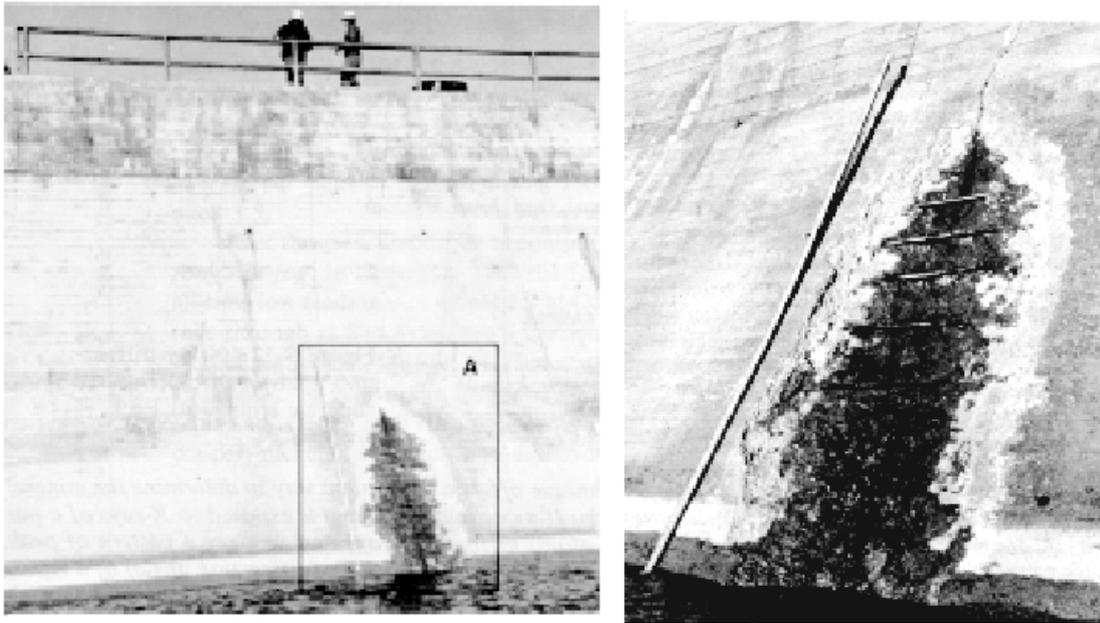
Figura 15 – Ataque por sulfato no concreto na Barragem de Fort Peck, 1971.

Após 20 anos de uso, nas estruturas de concreto da barragem de Fort Peack, em Montana – EUA, foram encontrados consideráveis ataques por sulfato em algumas áreas (Figura 15). O concreto deteriorado estava pastoso e desintegrando-se facilmente. A concentração de sulfato na água subterrânea, devida, quase que totalmente, ao sulfato de sódio, era de cerca de 10.000 mg/L. Análises mineralógicas revelaram que grandes quantidades de gipsita haviam se formado à custa do C-S-H e hidróxido de cálcio (MEHTA E MONTEIRO, 2008)

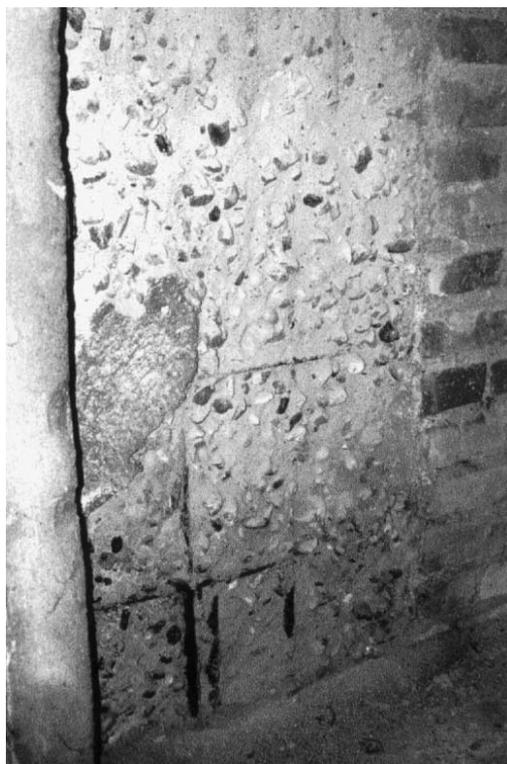
Figura 16 – (a) Planta do edifício investigado, com a localização dos pilares em relação ao poço negro. (b) Degradação severa no concreto de fundação

Na fundação de um edifício de concreto na cidade de Torino – Itália, houve ataque por sulfato, induzido por ácido sulfúrico proveniente do metabolismo de microorganismos presentes no esgoto. A degradação química foi acompanhada por uma dramática perda de resistência. Quanto mais próximo do poço negro, tanto maiores os efeitos de degradação observados na estrutura. Grandes quantidades de cristais de sulfato de cálcio se formaram principalmente na zona de transição, levando à completa desagregação entre a pasta de cimento e os agregados (Figura 16) (TULLIANI et al., 2002).

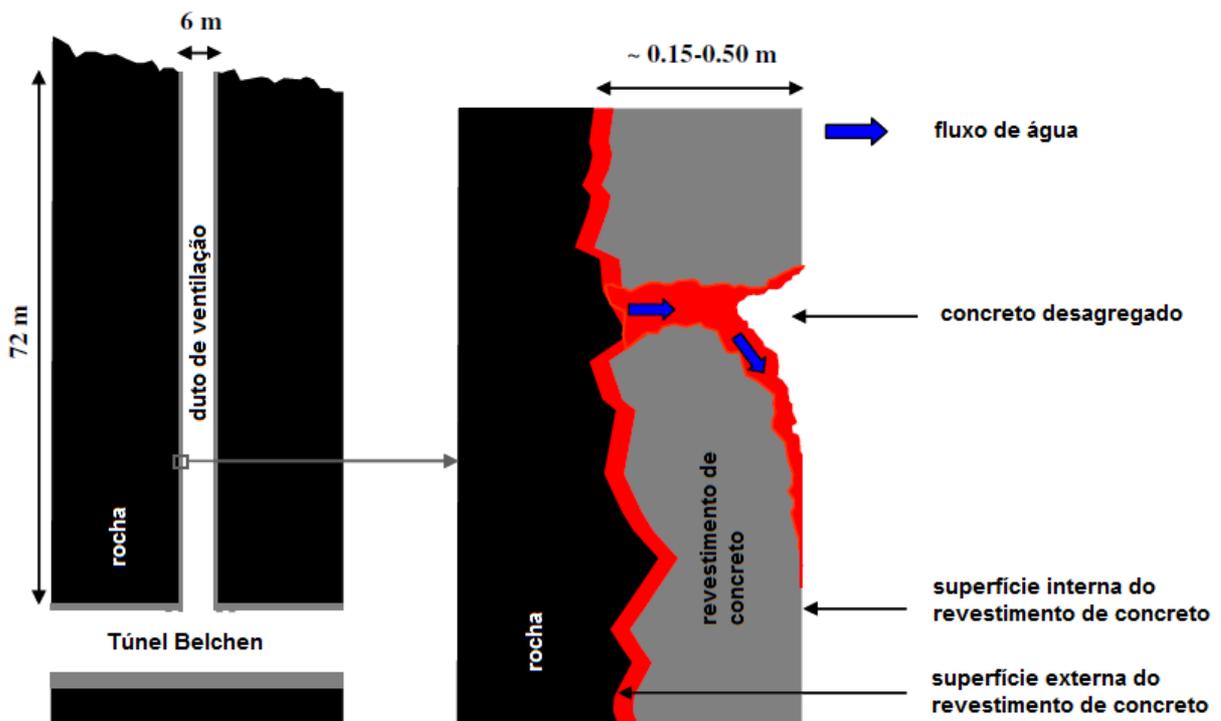
Figura 17 – Túnel e duto de ventilação (esq.). Detalhe do revestimento de concreto, com sua superfície externa com contato com a rocha/água subterrânea e a superfície interna, exposta ao ar (dir.).

O concreto de revestimento de um duto de ventilação vertical foi investigado por Leemann e Loser (2011) após 45 anos de construção na Suíça. O duto tem 6 metros de diâmetro e 72 de profundidade (Figura 17). A distribuição dos danos mostrou que a água subterrânea penetrou no concreto e atingiu seu interior apenas nas áreas onde o material era de baixa qualidade ou de menor espessura. Nessas áreas, houve severa desagregação do concreto. O cimento resistente a sulfato usado não foi capaz de prevenir tais danos. Nas demais áreas, o sulfato ingressou principalmente por difusão e, devido à lentidão desse processo, os íons penetraram apenas alguns poucos centímetros da superfície em contato com a rocha e a água subterrânea. O principal dano no revestimento de concreto foi causado pela expansão induzida pela etringita, que levou a uma severa desagregação na superfície interna (Figura 18). Aí se formou taumasita, principalmente, nas fissuras geradas com a expansão da etringita.

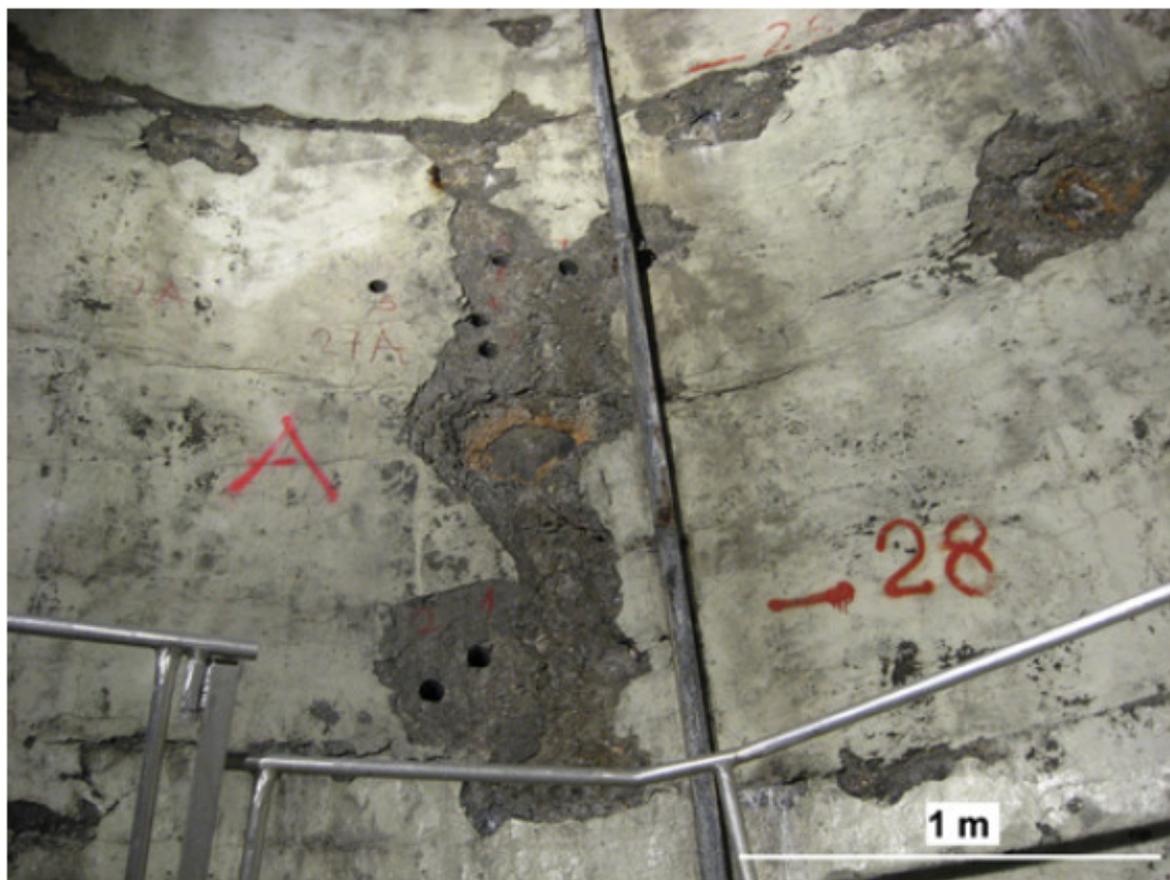
Figura 18 – Concreto em desagregação a 26-29 metros de profundidade. No topo da imagem pode-se ver a borda horizontal entre duas concretagens. À direita da letra “A” a superfície da rocha está exposta.

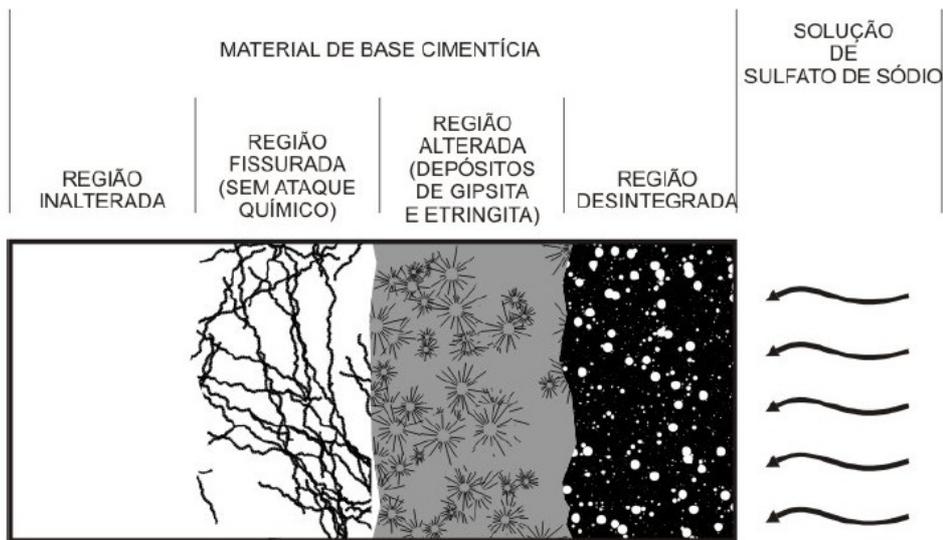
Figura 20 – Modelo proposto por Santhanam, Cohen e Olek (2003) para o ataque por sulfato de sódio em material de base cimentícia.

- 1) difusão da solução agressiva de NaSO_4 para o interior do material;
- 2) próximo à superfície, nos vazios da pasta de cimento, começa a formação de etringita e gipsita (compostos expansivos), não gerando tensões internas;
- 3) os compostos expansivos preenchem os vazios da pasta, esgotando a capacidade de acomodação da estrutura. Inicia-se a geração de tensões internas, que são suportadas pela parte inalterada da pasta de cimento;
- 4) a região inalterada não suporta mais as tensões de tração geradas pela expansão e inicia-se a fissuração;
- 5) a solução agressiva continua a entrar, com mais intensidade, através das fissuras, dando continuidade ao modelo de ataque. A seção do material fica, por fim, dividida em 4 regiões, conforme mostra a Figura 20.

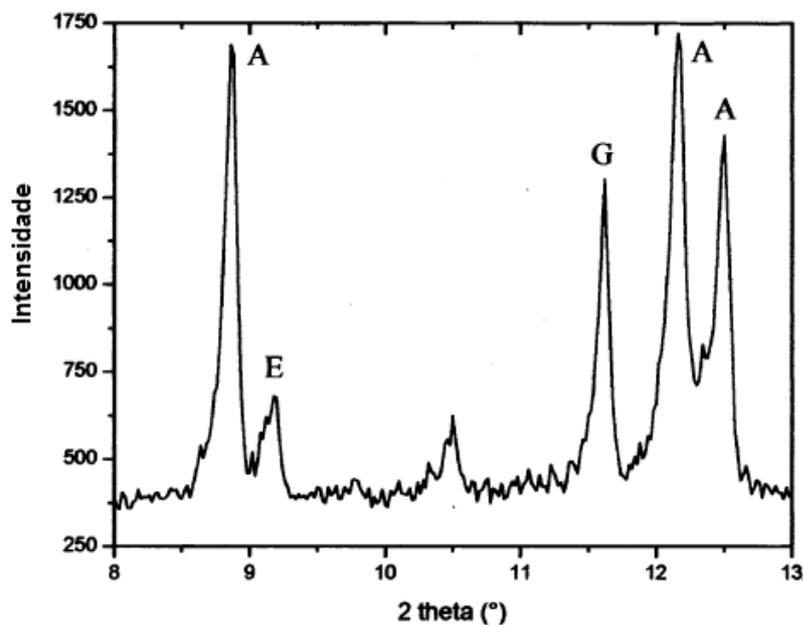
Figura 22 – Difratograma de amostra de concreto degradado, coletado a 1 metro do bloco de fundação. A= agregado; E=etringita/taumasita; G=sulfato de cálcio.

Tulliani et al (2002) identificou através da técnica de DRX quantidades significativas de sulfato de cálcio e etringita e/ou taumasita nas amostras de concreto atacadas por sulfato (Figura 22).

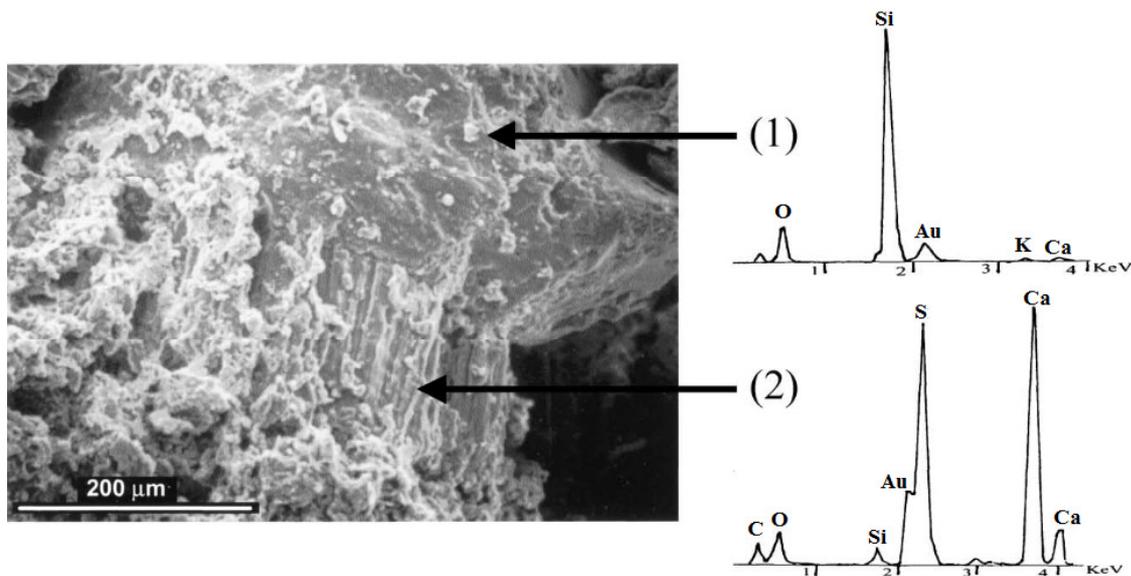
Figura 23 – Micrografia combinada com a análise de energia dispersiva de concreto degradado por ação de sulfato. Poder-se observar em (1) grão de quartzo e em (2) cristais de sulfato de cálcio.

Tulliani et al (2002) utilizaram a técnica da microscopia eletrônica de varredura associada com a microanálise de energia dispersiva para avaliar a deterioração apresentada por uma estrutura de concreto em contato com sulfato (Figura 23).

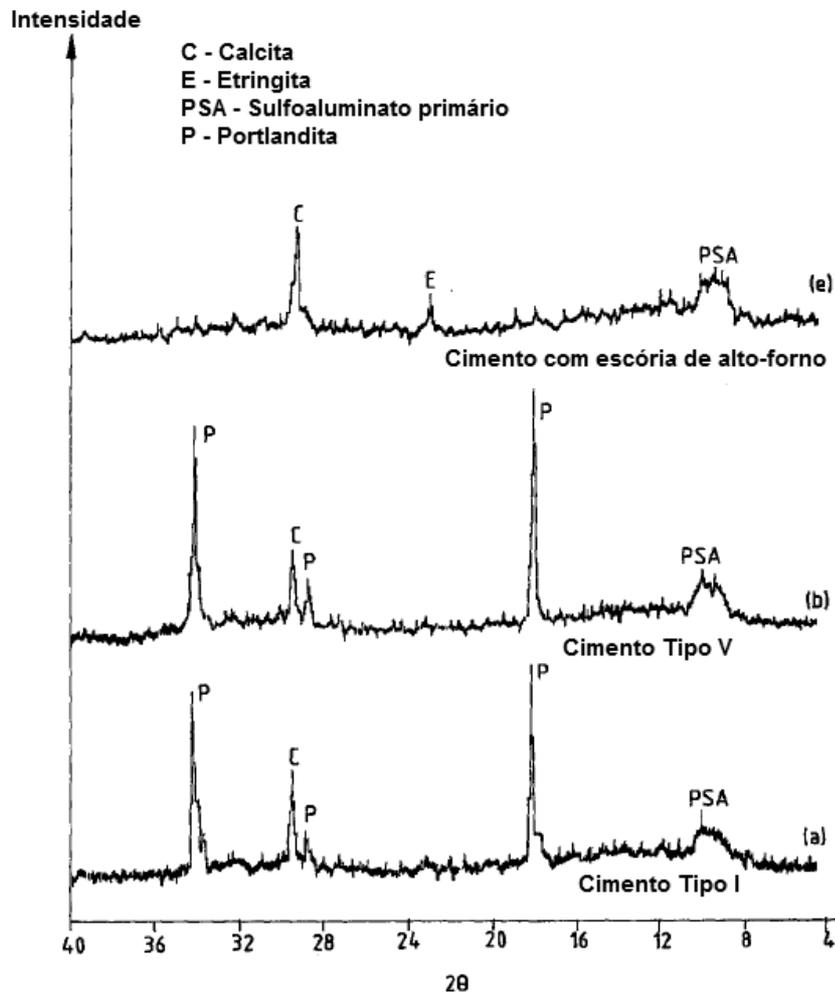
Figura 25 – Difratoograma das pastas de cimento comum e composto com escória após dois anos de cura em água.

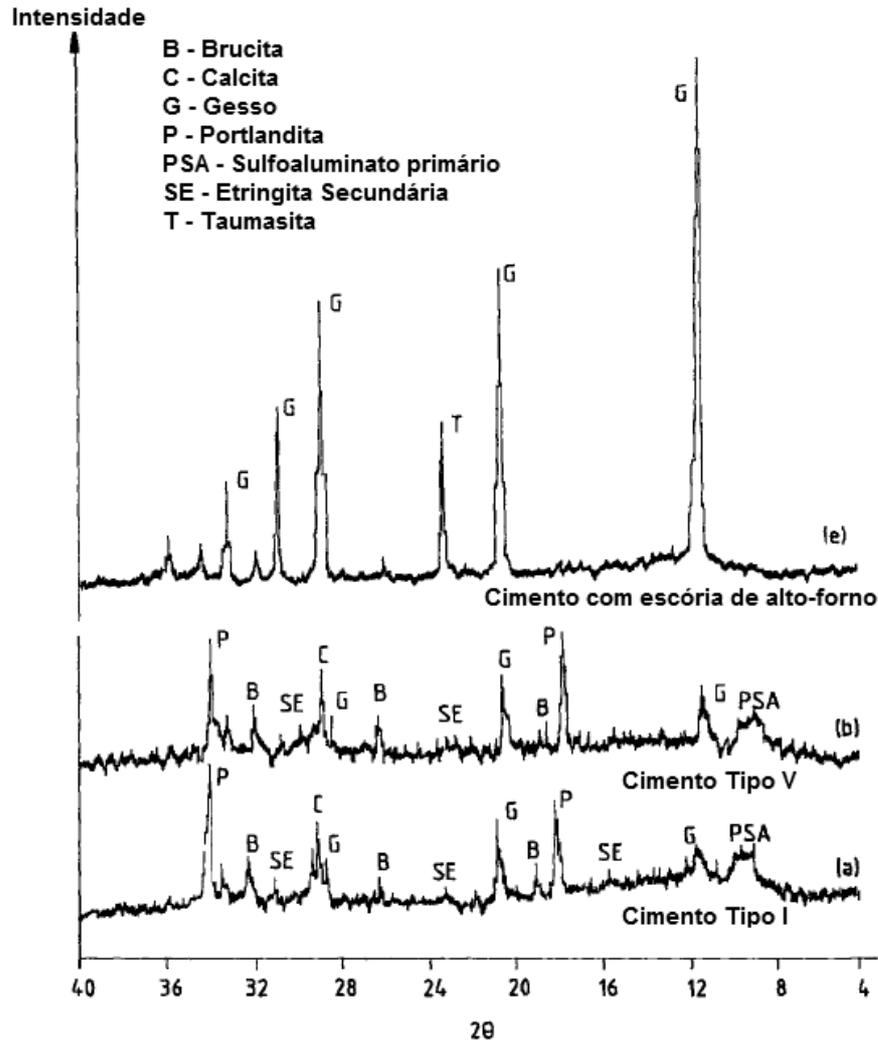
Figura 26 – Difratoograma das pastas de cimento comum e composto com escória após dois anos de exposição em solução de sulfato de sódio e magnésio.

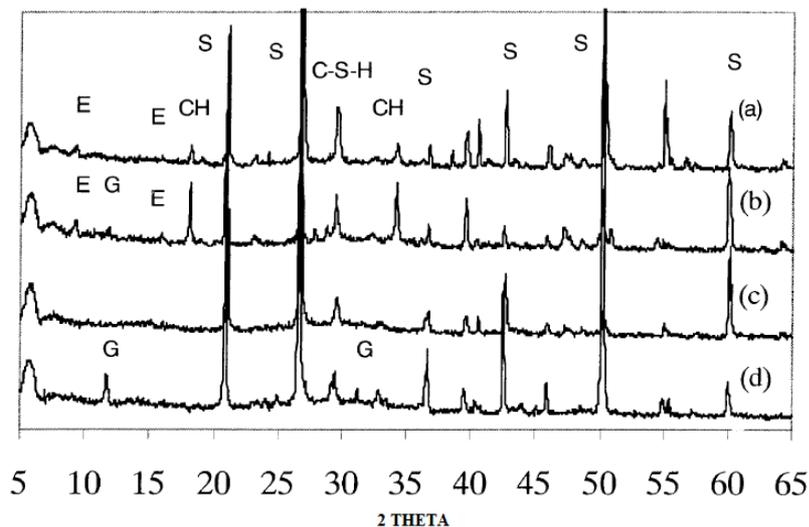
Figura 28 – Difratogramas de raios-X de amostras de concreto exposto ao ataque por sulfato: (a) concreto de CPC em solução de 5% de Na_2SO_4 ; (b) Concreto de CPC em solução de 5% de MgSO_4 ; (c) concreto de EAA em solução de 5% de Na_2SO_4 ; (d) Concreto de EAA em solução de 5% de MgSO_4 . E=etringita; CH=portlandita; G=sulfato de cálcio; S=quartzo; C-S-H=silicato de cálcio hidratado

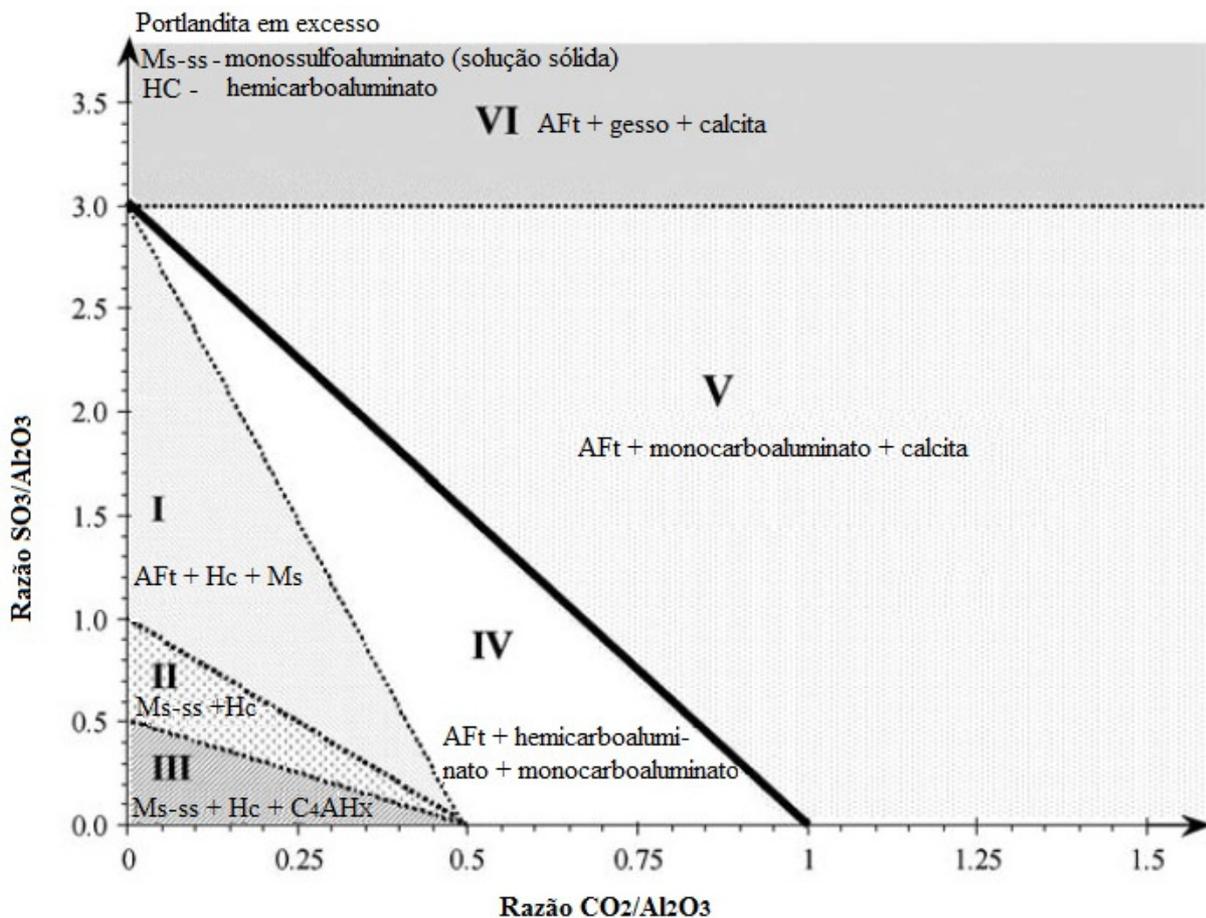
Figura 29 – Conjuntos de fases calculadas em uma mistura de C_3A , portlandita em que se variou as razões SO_3/Al_2O_3 e CO_2/Al_2O_3 a $25^\circ C$ (unidades molares).

O diagrama da figura 29, proposto por Matschei, Lothenbach e Glasser (2007), apresenta o equilíbrio de fases em um sistema contendo C_3A , Portlandita em excesso e variadas razões sulfato/aluminato e carbonato/aluminato.

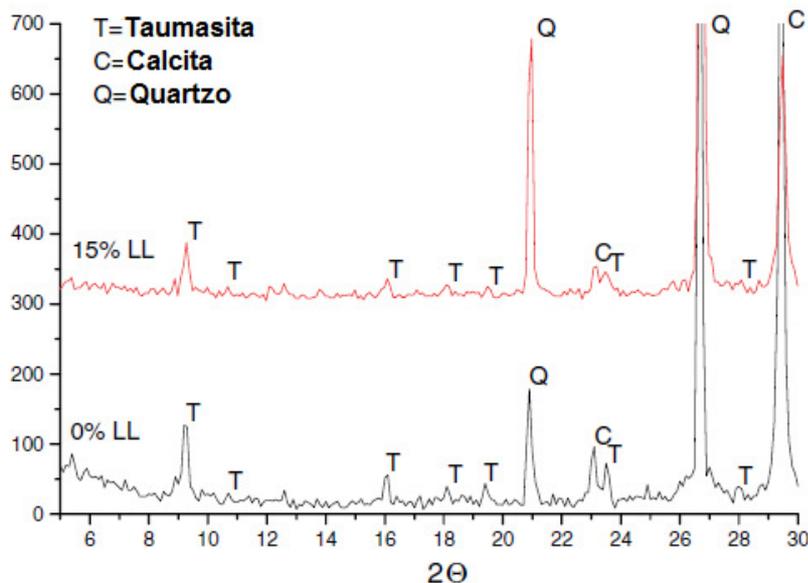
Figura 33 – Difratogramas da superfície deteriorada das argamassas.

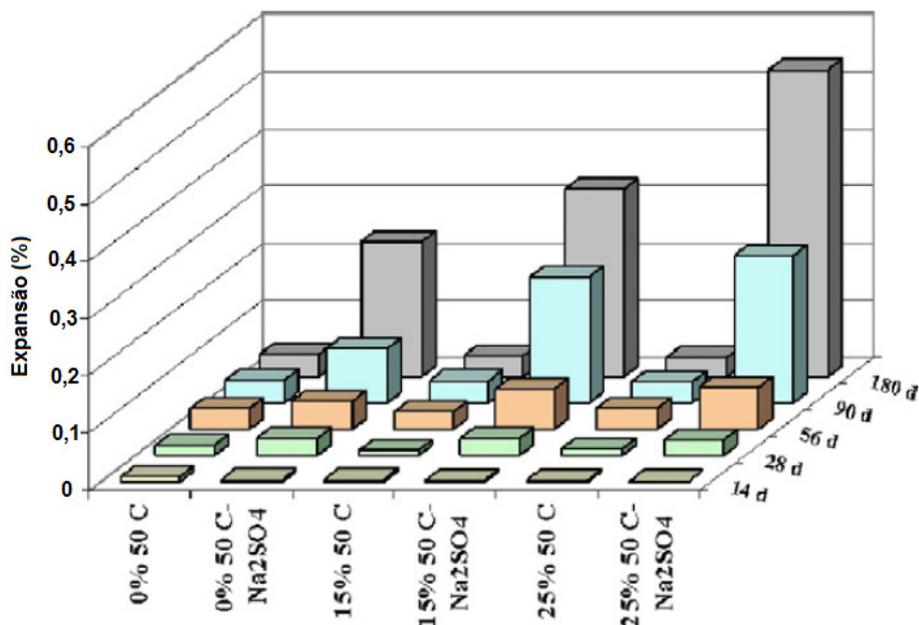
Figura 35 – Medidas de expansão.

Os produtos de deterioração foram analisados por DRX e TG/DTG. Os resultados (Figura 35) mostraram maiores expansões nas amostras imersas em solução de sulfato, e a mistura com 25% de calcário foi a que mais expandiu. Em água com cal, as expansões foram menores e praticamente pararam aos 90 dias, indicando que a formação de etringita, devida a altas temperaturas, é limitada pelo teor de C_3A e de SO_3 da mistura cimentícia.

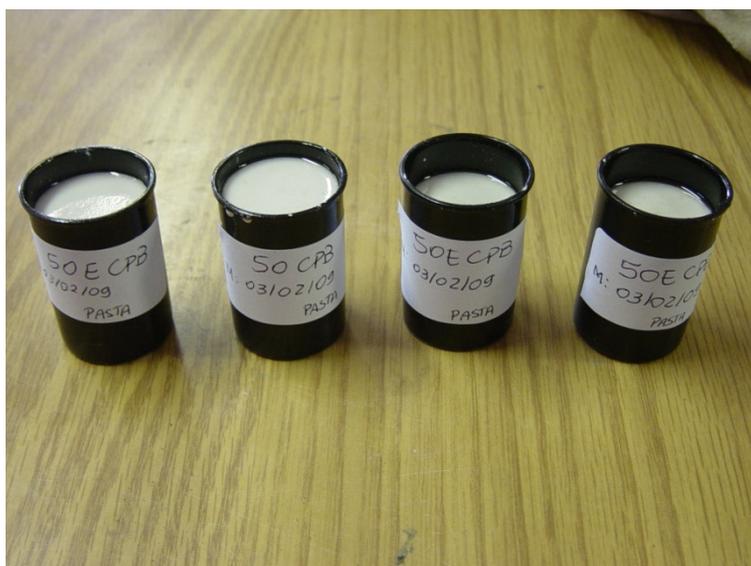
Figura 39 – Moldagem dos corpos-de-prova de pasta

Para cada uma das oito misturas estudadas, foram moldados 4 corpos-de-prova de pasta de cimento, utilizando-se a mesma relação a/agl da argamassa. Os corpos-de-prova foram moldados em cilindros vazios de filme fotográfico (2,5cmX4,0cm), como mostra a Figura 39.

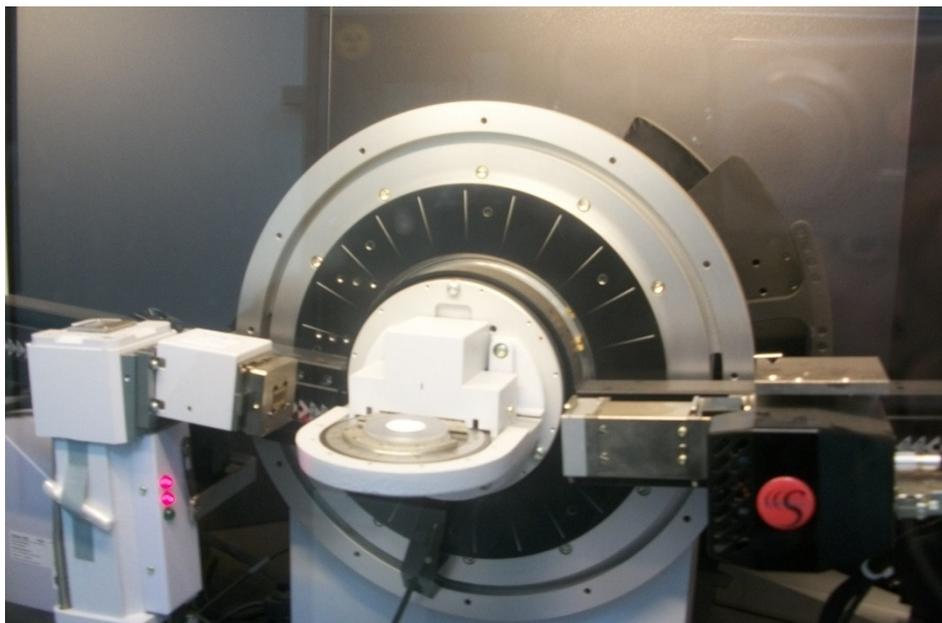
Figura 40 – Equipamento de Difração de Raios-X (Laboratório de Magnetismo-Física-UFSM)

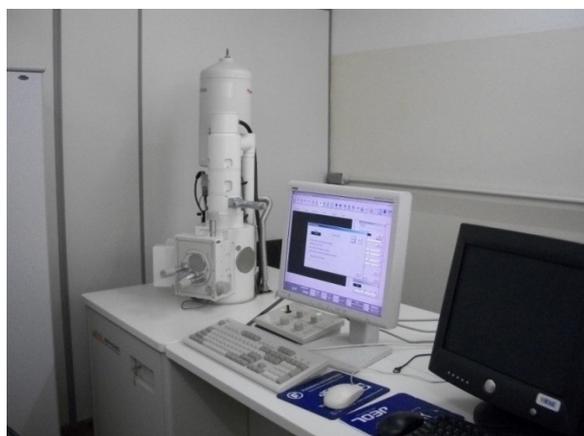
Figura 41 – Microscópio eletrônico de varredura – UFSM

Ao completarem 24 meses de idade, foram extraídos pequenos pedaços da superfície dos corpos-de-prova de pasta de cimento para análise no microscópio eletrônico JEOL JSM-6360 LV (Figura 41), com baixo vácuo, aceleração de 15Kv, equipado com dispositivo para microanálise de energia dispersiva (EDS). As amostras eram imersas em álcool etílico e, antes de serem analisadas, eram secas por 48h à temperatura de 38°, sendo em seguida metalizadas com ouro (Figura 42).

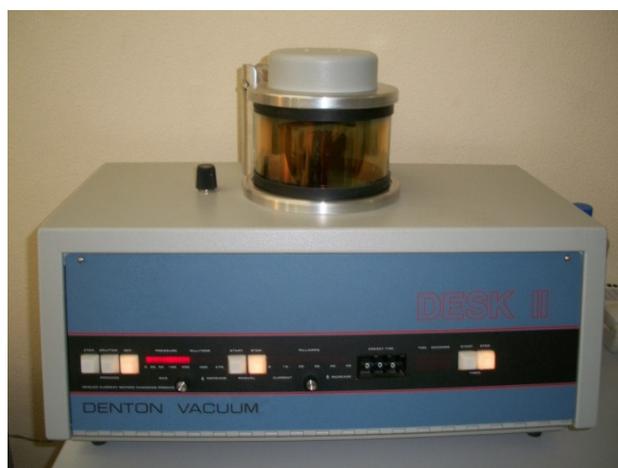
Figura 42 – Equipamento para metalização das amostras para análise no MEV.

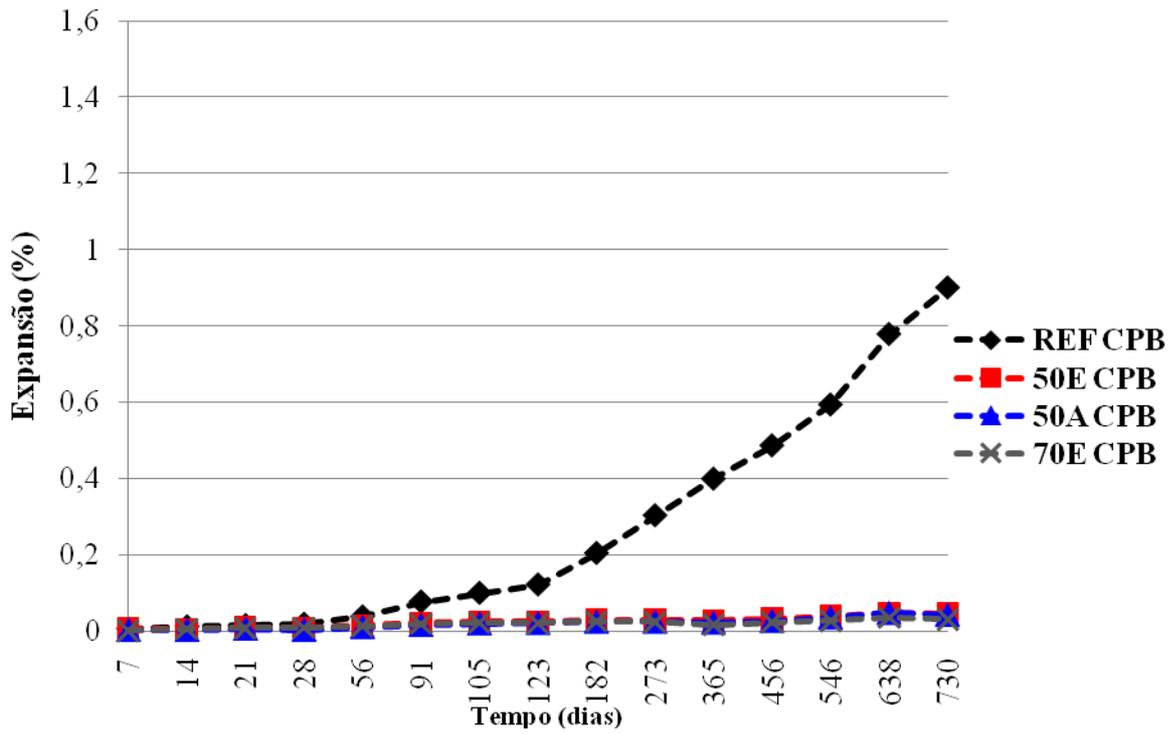
Figura 43 – Expansão percentual das barras de argamassa de cimento CPB

As figuras 43 e 44 mostram graficamente os resultados do ensaio de variação dimensional das barras de argamassa de cimento branco e cinza, respectivamente, expressos em expansão percentual, até os 730 dias (24 meses) de exposição em solução de sulfato de sódio.

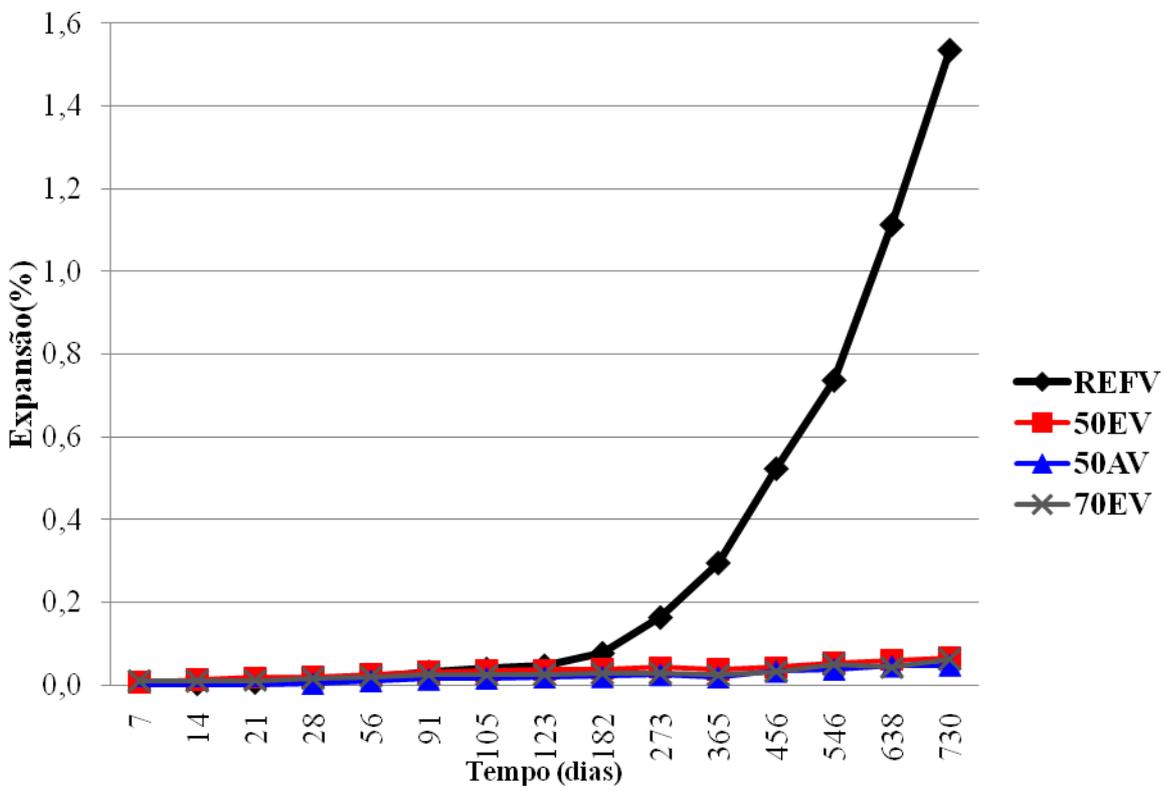
Figura 44 – Expansão percentual das barras de argamassa de cimento CPV-ARI

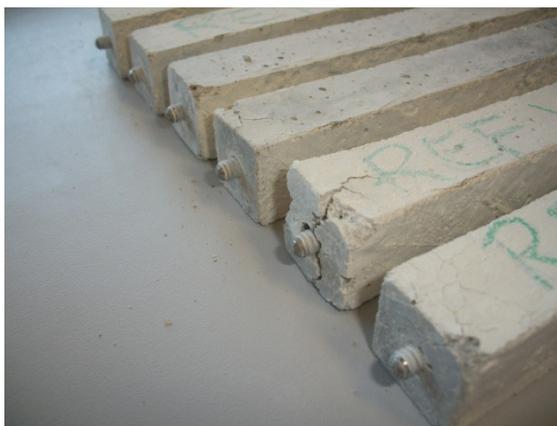
Figura 45 – Barras de argamassa da mistura REFV. Observa-se o colapso de uma das barras, que impossibilitou a realização da sua leitura aos 24 meses devido ao pino ter se soltado.

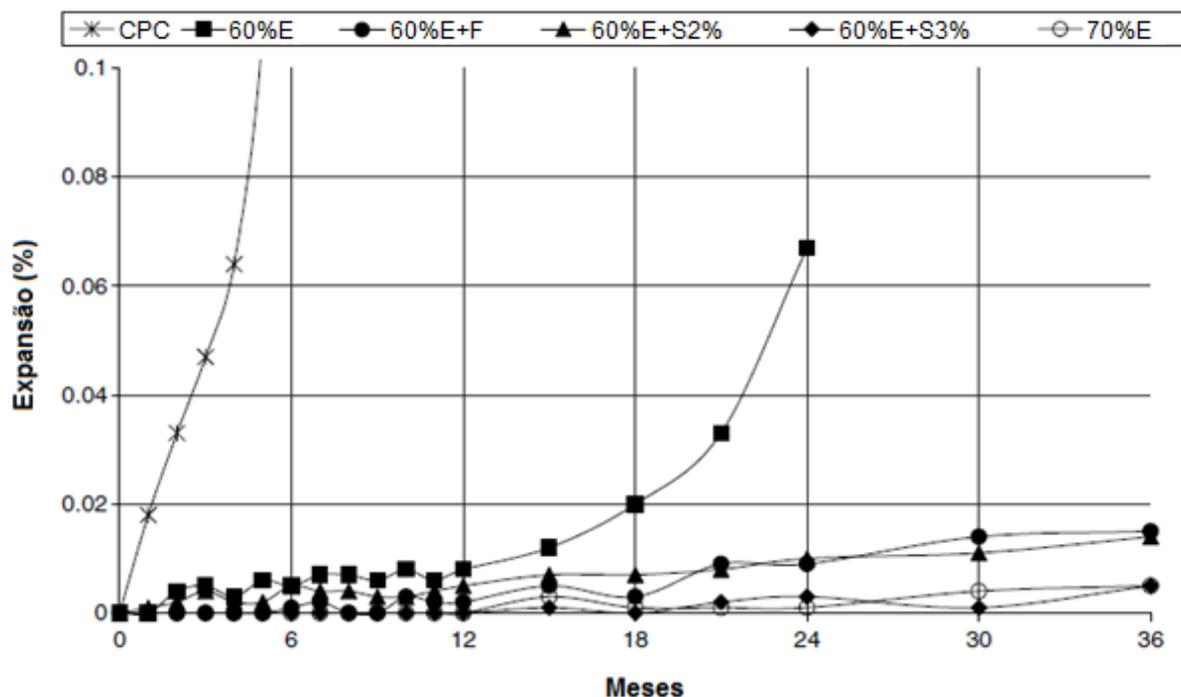
Figura 50 – Expansão das argamassa em solução de sulfato de sódio (2,4% de SO_3).
