**DESEMPENHO DO CIMENTO PORTLAND BRANCO
COM ESCÓRIA DE ALTO-FORNO E ATIVADOR
QUÍMICO FRENTE AO ATAQUE POR
SULFATO DE SÓDIO**

DISSERTAÇÃO DE MESTRADO

Karina Kozoroski Veiga

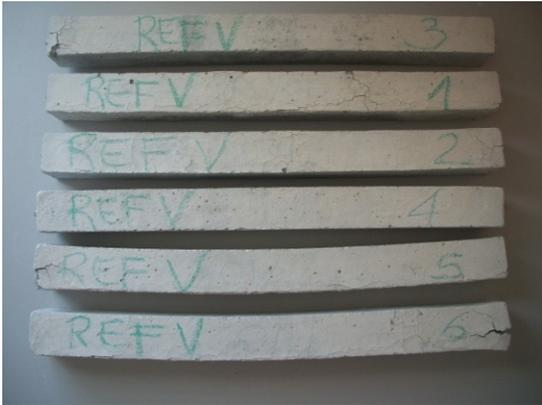
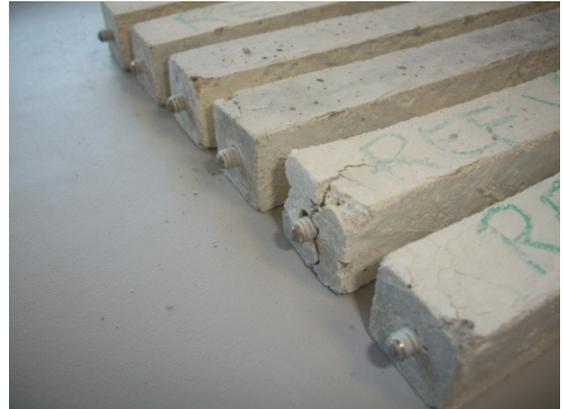
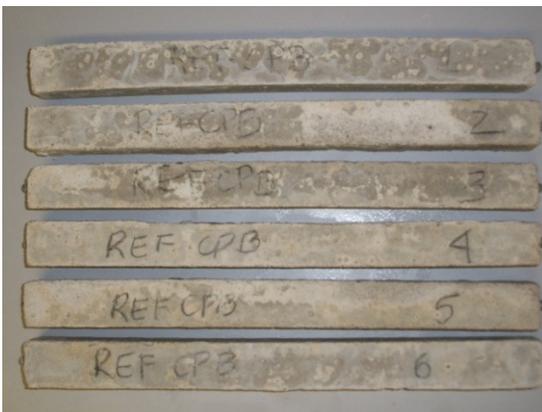
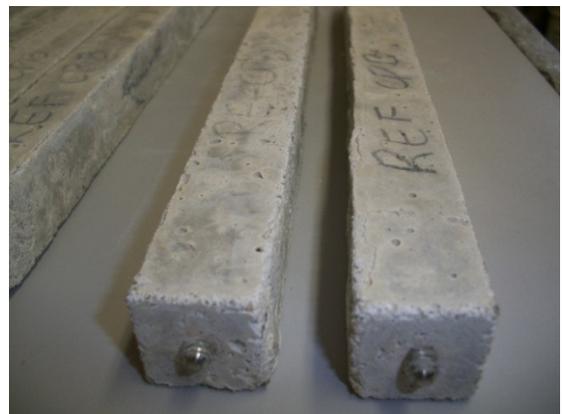
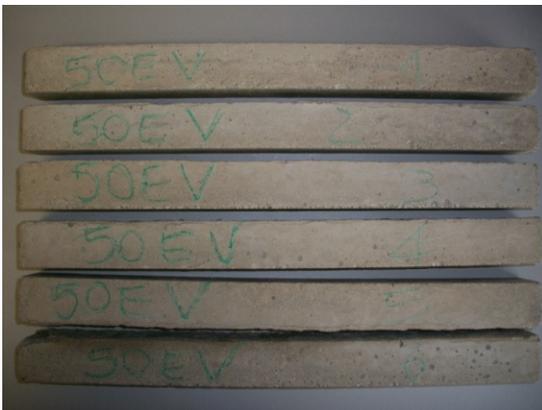
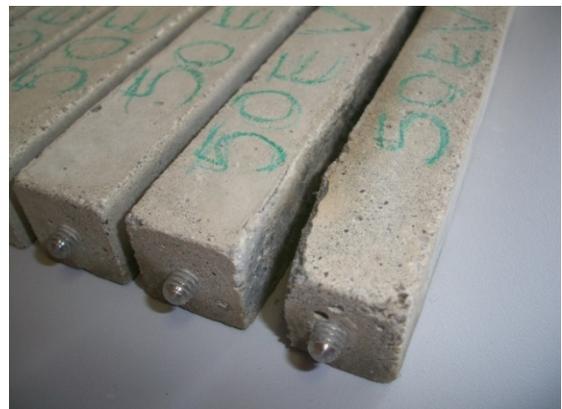
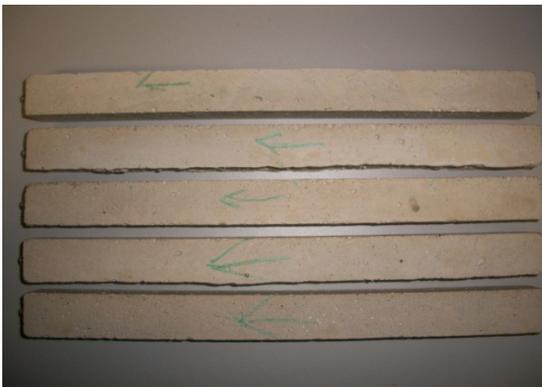
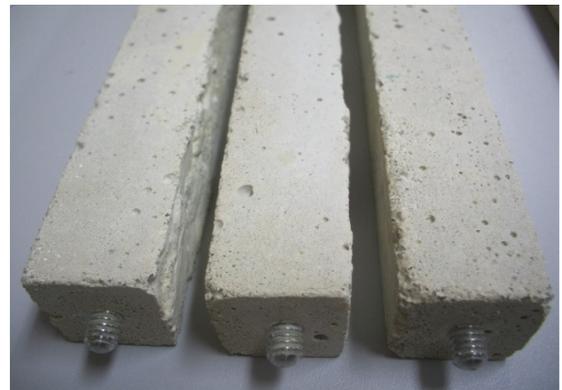
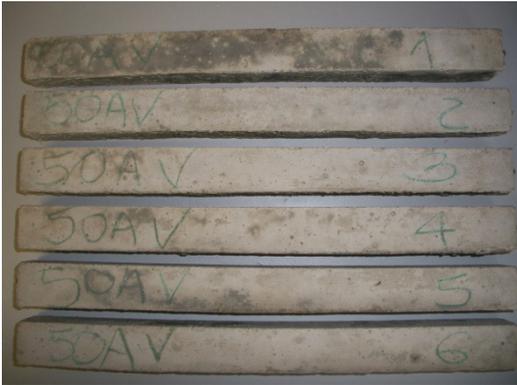
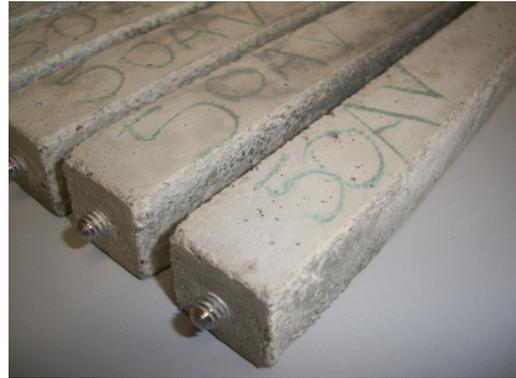
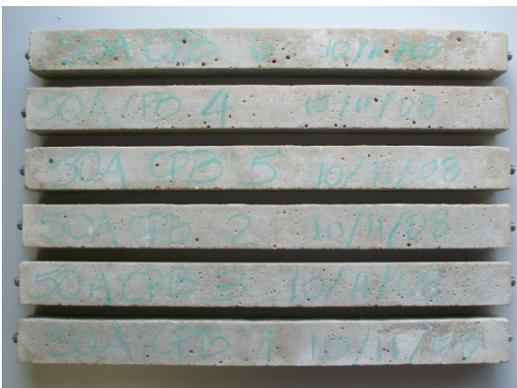
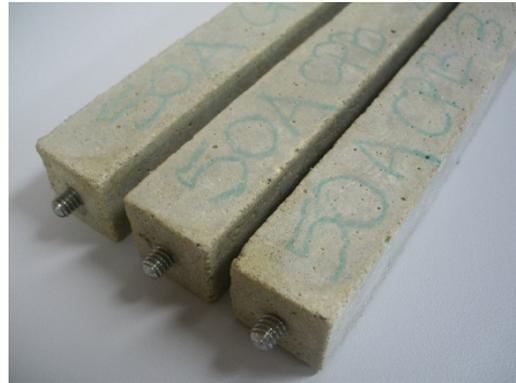
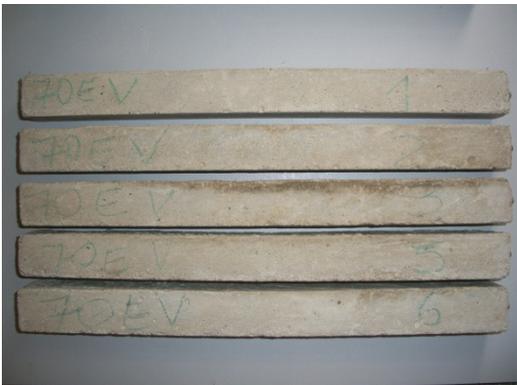
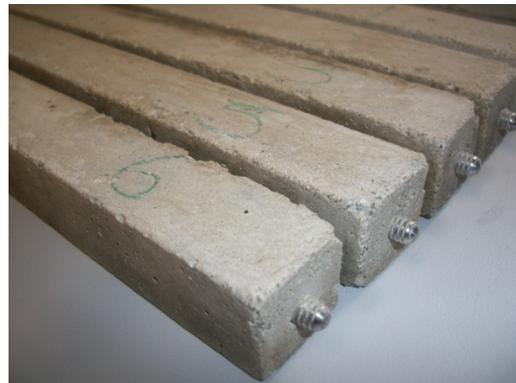
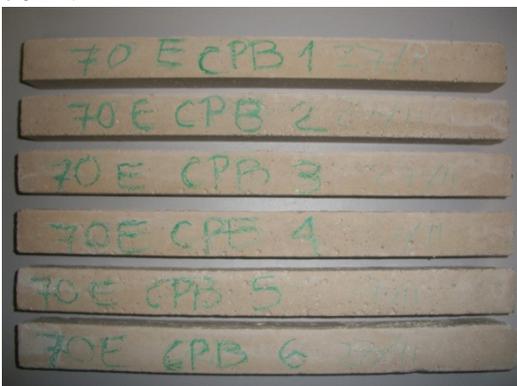
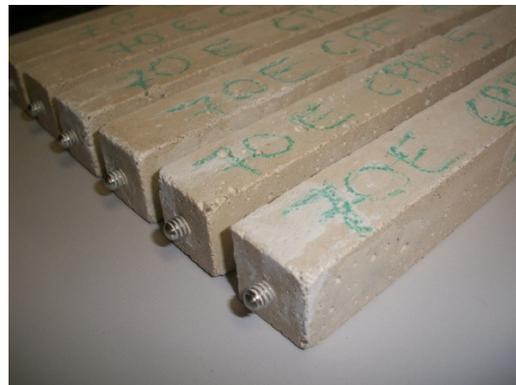
A deterioração foi mais intensa nas extremidades dos prismas, na região próxima aos pinos de metal, por haver maior entrada de íons agressivos pelas faces adjacentes, fato também observado por Wee et al. (2000). A mistura de referência REFV mostrou maior deterioração, seguida da REF CPB. Em geral, as misturas com escória não apresentaram grandes sinais de deterioração, mas pode-se posicionar as misturas na seguinte ordem decrescente de deterioração: 50E > 50A > 70E. A mistura 50EV apresentou um quadro de fissuração mais pronunciado que a mistura equivalente de 50E CPB, o que acompanha a tendência obtida no ensaio de variação dimensional. Pode-se dizer que houve uma boa correlação entre a deterioração visualmente percebida e os resultados de expansão das barras. Naquelas misturas com expansão negligenciável (70E CPB e 70EV) não se percebeu descamação, nem fissuras por expansão.

Figura 51 – Fotografias das barras imersas em solução de sulfato por 24 meses.

Na Figura 51, são apresentadas as fotografias das barras de argamassa após 24 meses de imersão em solução de sulfato de sódio.

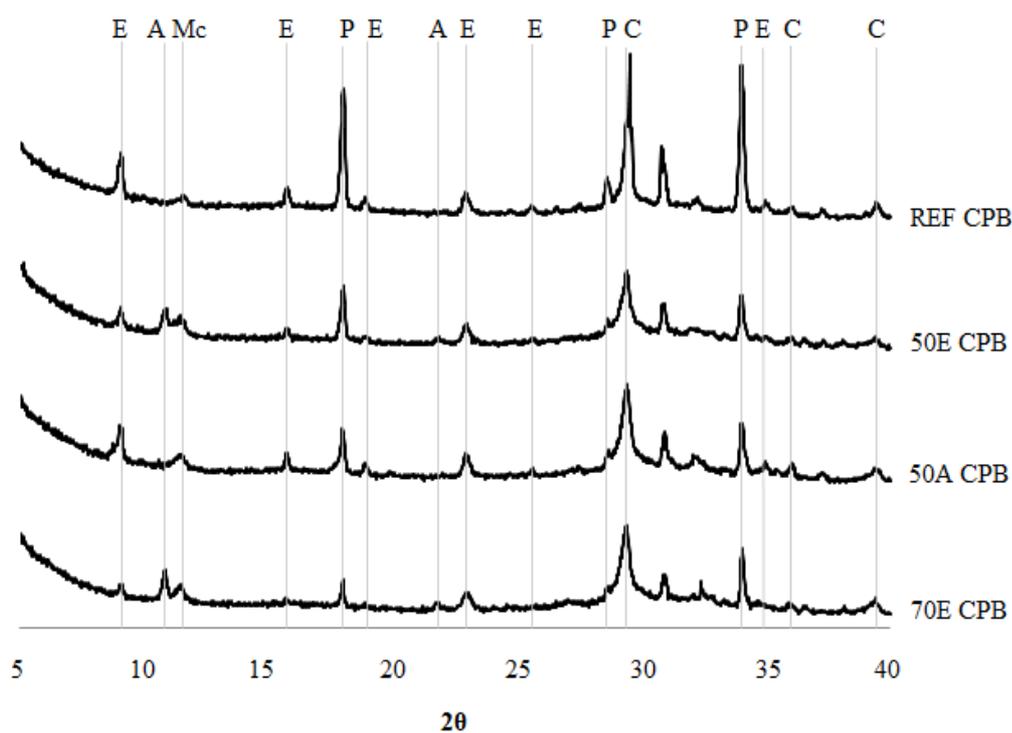
Figura 52 – Difratograma das pastas de cimento branco curadas em água com cal por dois anos. E=etringita; P=portlandita; C=calcita; A=aluminato tetracálcico hidratado; Mc=monocarboaluminato.

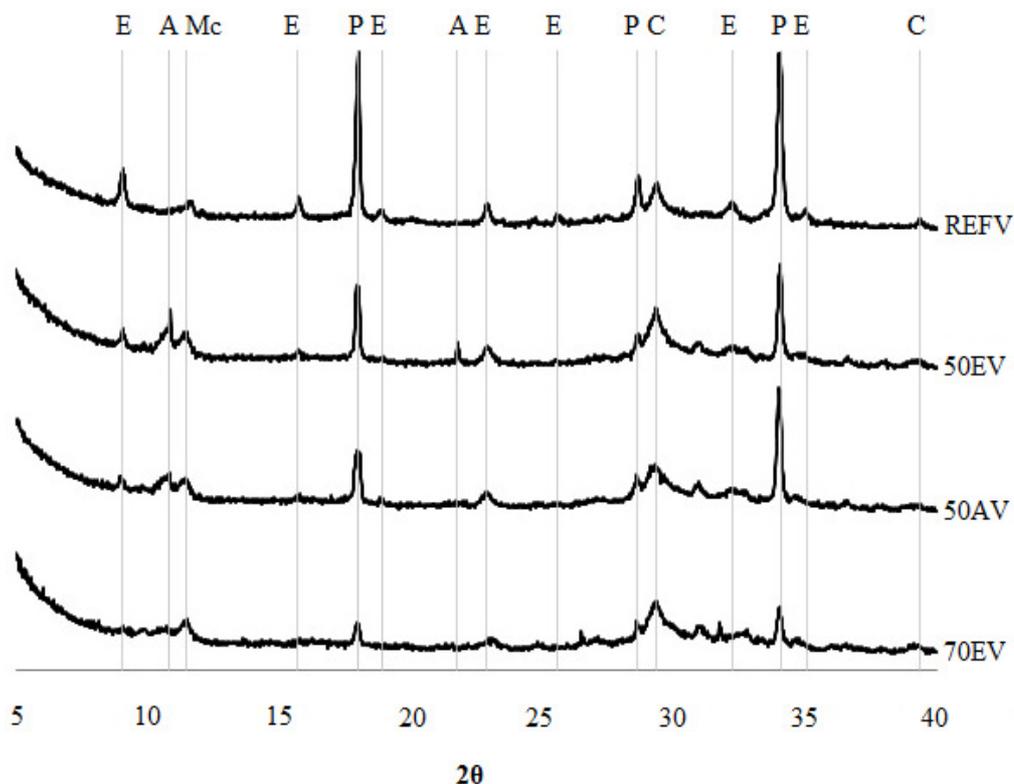
Figura 53 – Difratoograma das pastas de cimento cinza curadas em água com cal por dois anos. E=etringita; P=portlandita; C=calcita; A=aluminato tetracálcico hidratado.

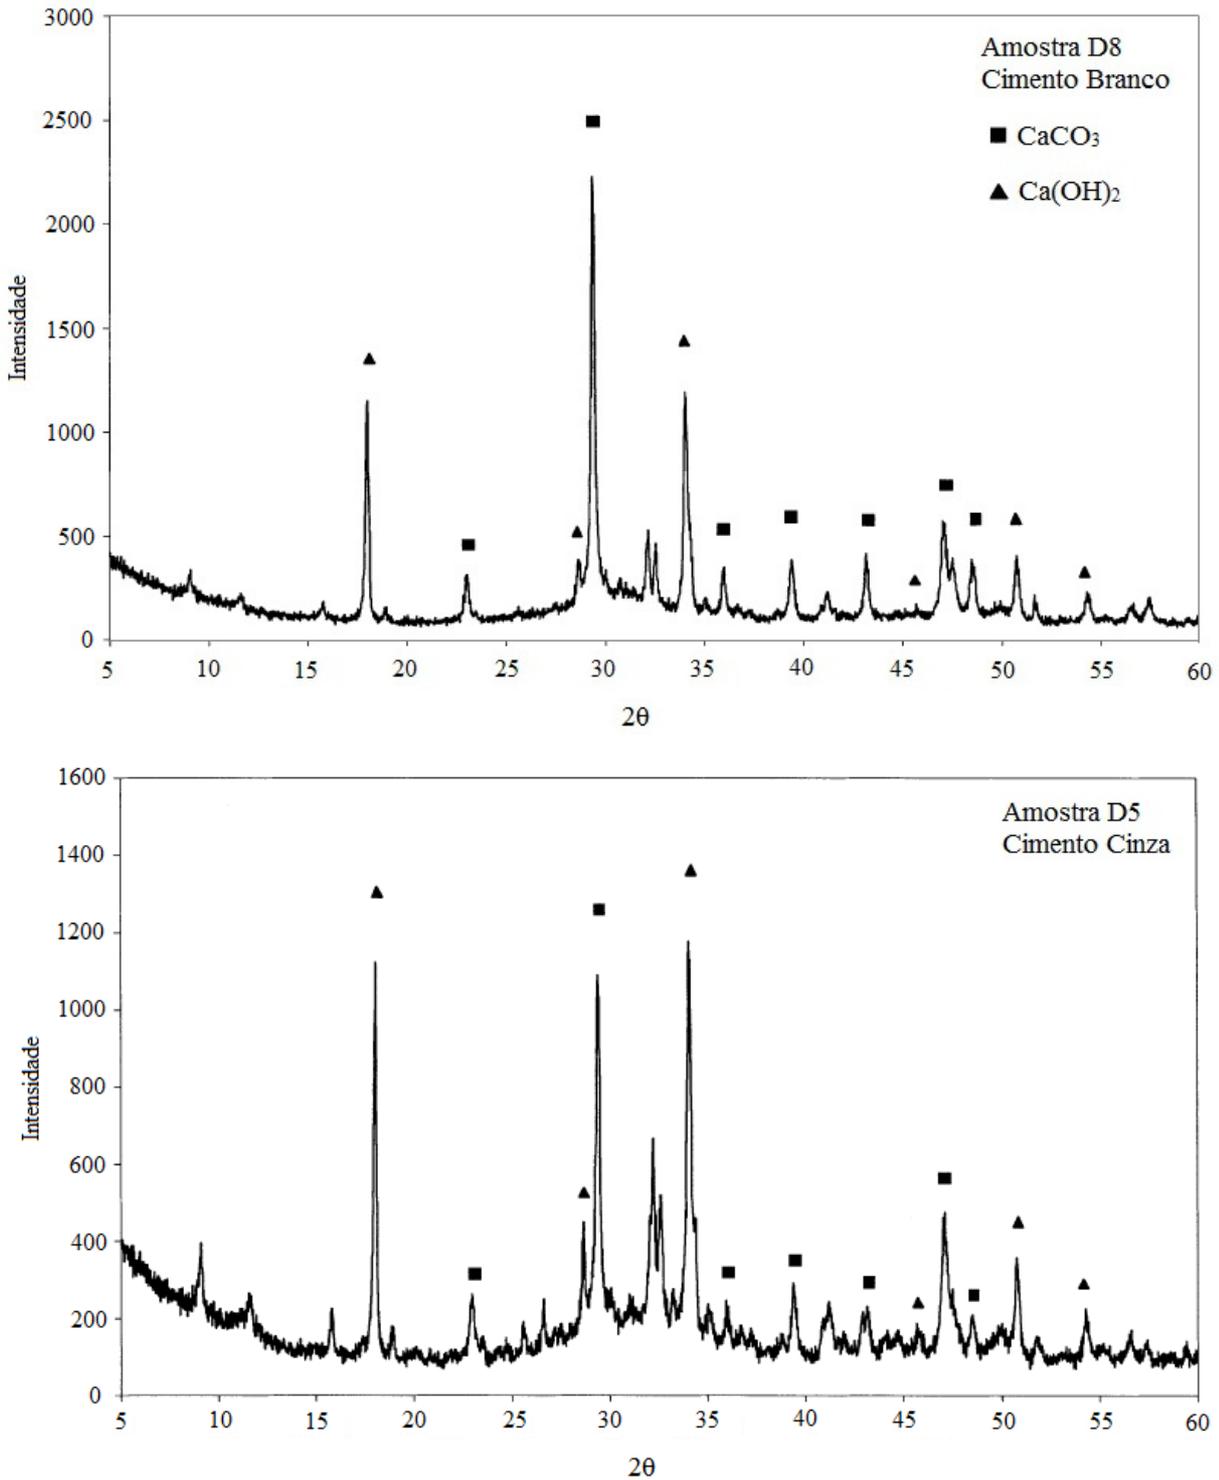
Figura 55 – Difratoograma de pasta de cimento Portland branco (D8) e cimento Portland comum (D5), com 5 meses de idade.

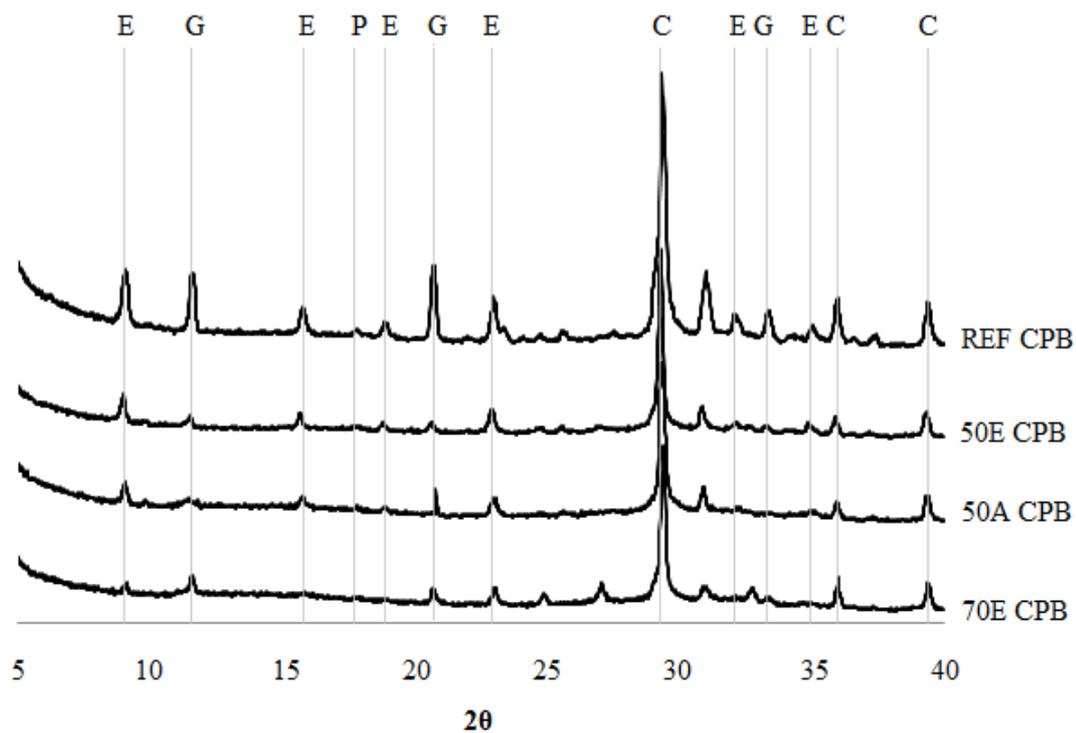
Figura 58 – Difratoograma das pastas de cimento CPB imersas em solução de sulfato de sódio por dois anos. E=etringita; P=portlandita; C=calcita; G=sulfato de cálcio

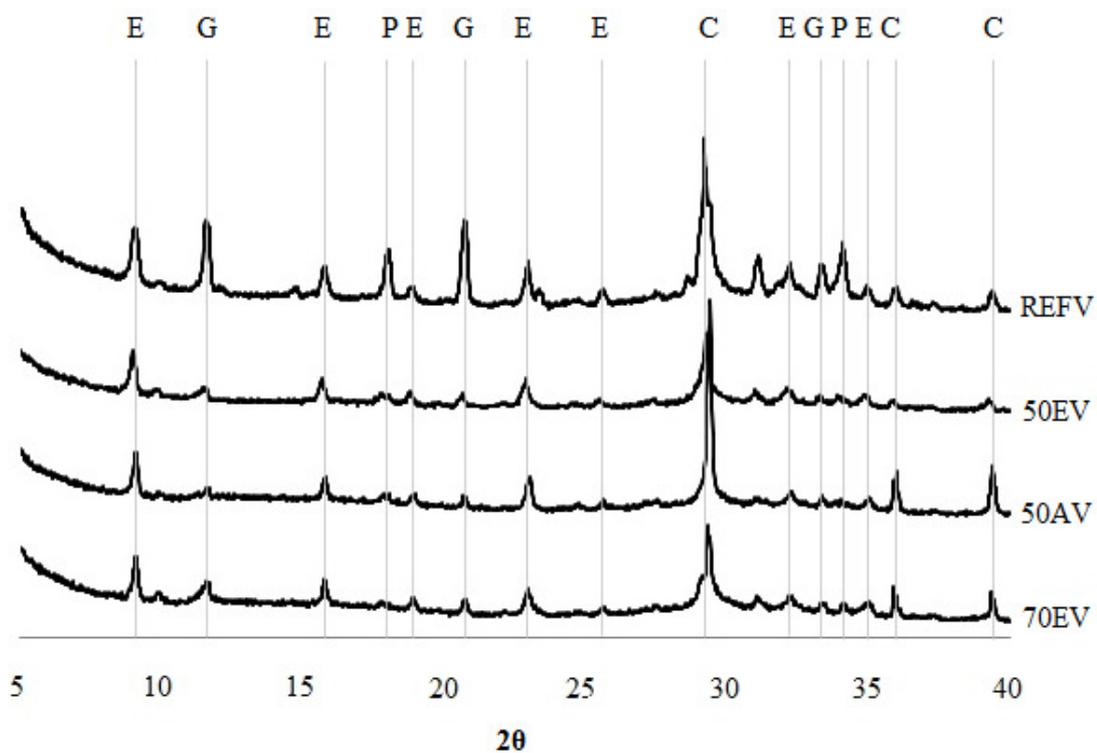
Figura 59 – Difratoograma das pastas de cimento CPV imersas em solução de sulfato de sódio por dois anos. E=etringita; P=portlandita; C=calcita; G=sulfato de cálcio.

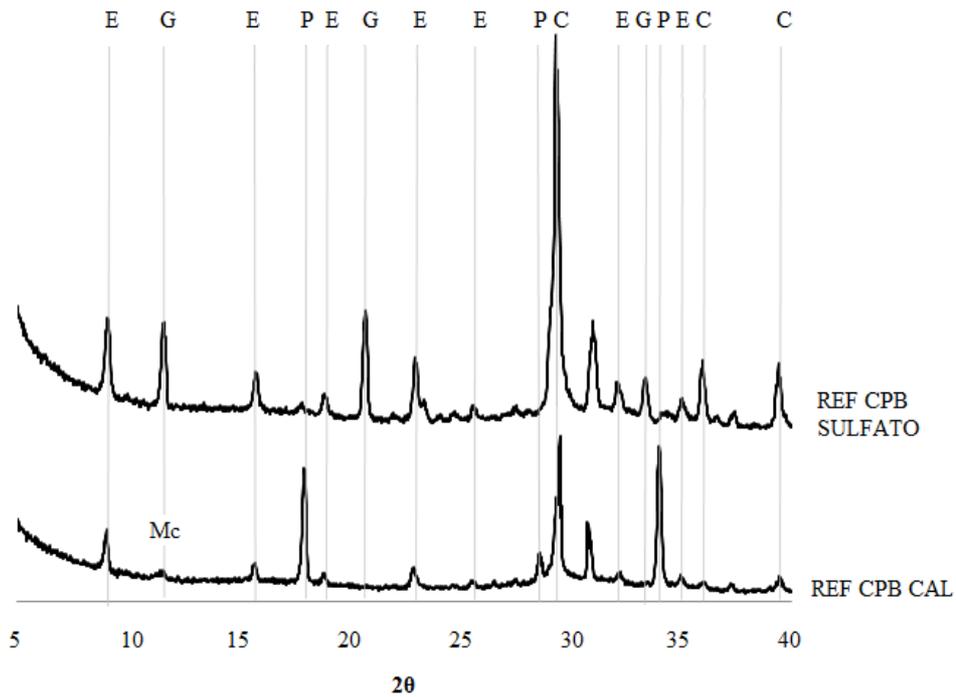
Figura 61 – Difratomogramas das pastas REF CPB imersas em água com cal e em solução de sulfato de sódio.

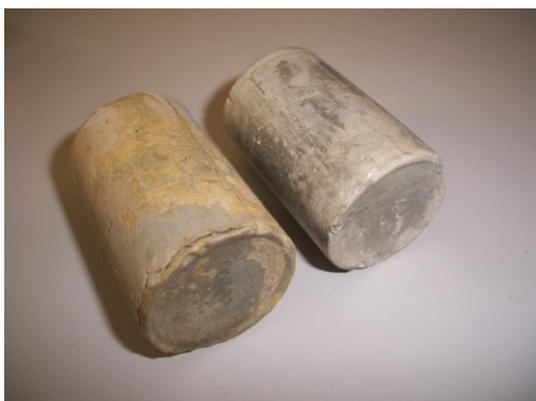
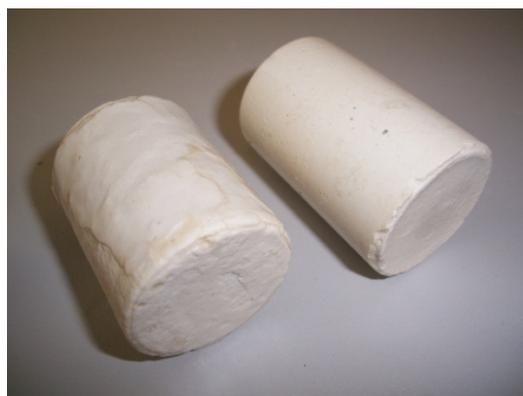
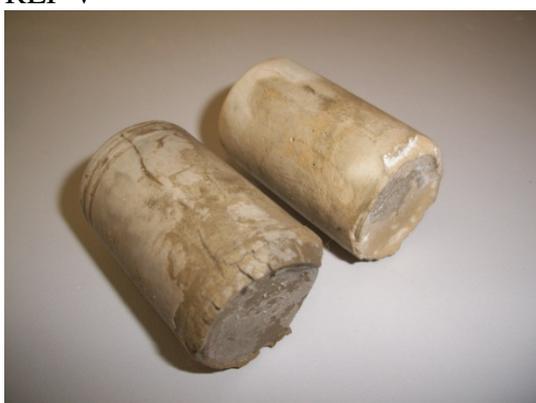
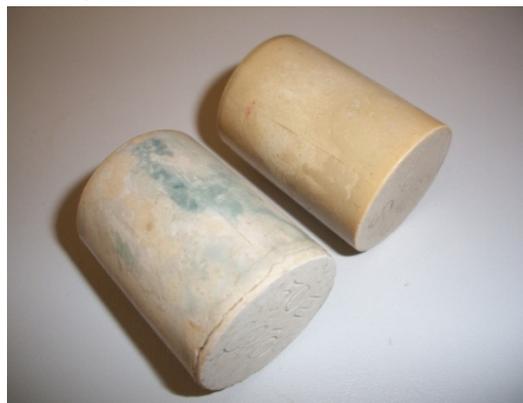
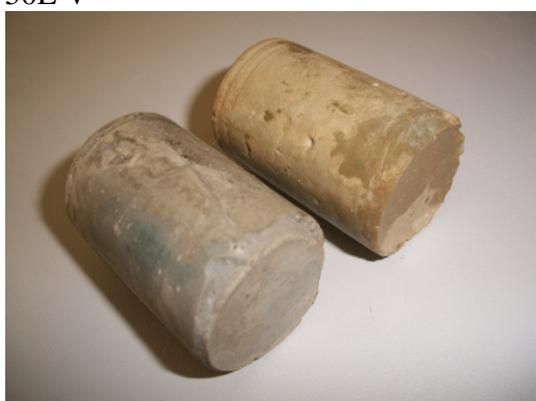
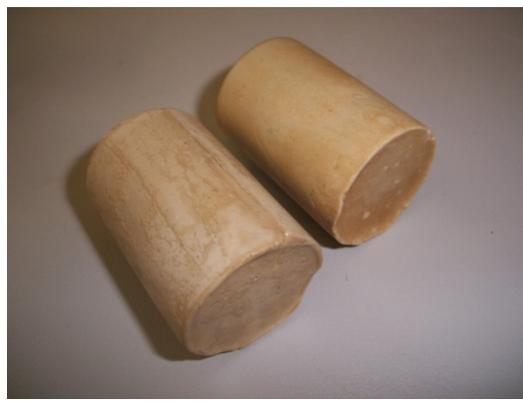
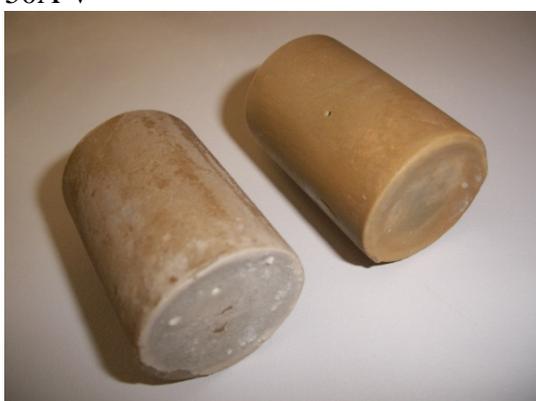
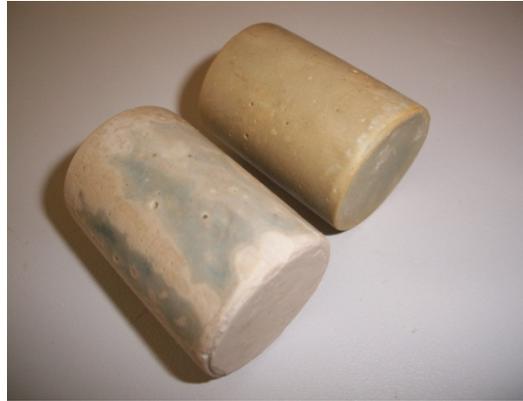
Figura 63 – Fotografias das pastas de cimento e escória com 14 meses.

Na figura 63, são mostradas as pastas de cimento na idade de 14 meses. À esquerda, pasta imersa em solução de sulfato e, à direita, pasta imersa em água com cal.

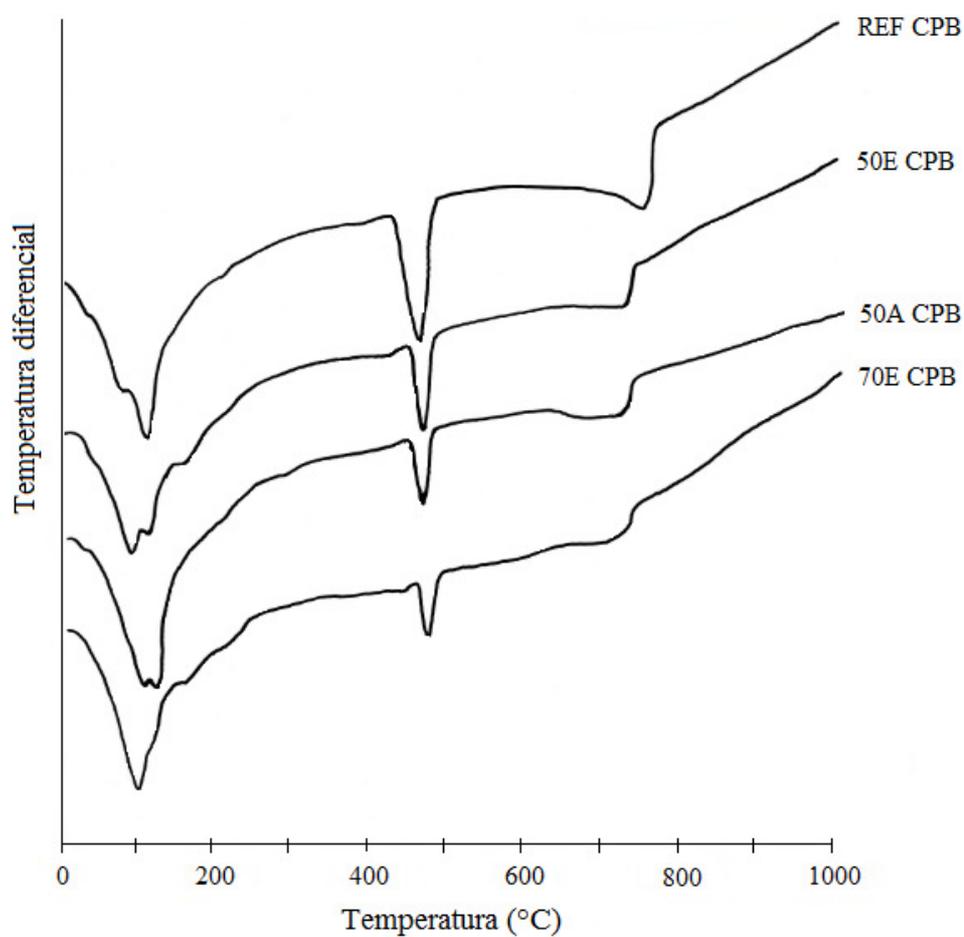
Figura 64 – DTA das amostras de pasta de cimento CPB armazenadas em água com cal por 24 meses.

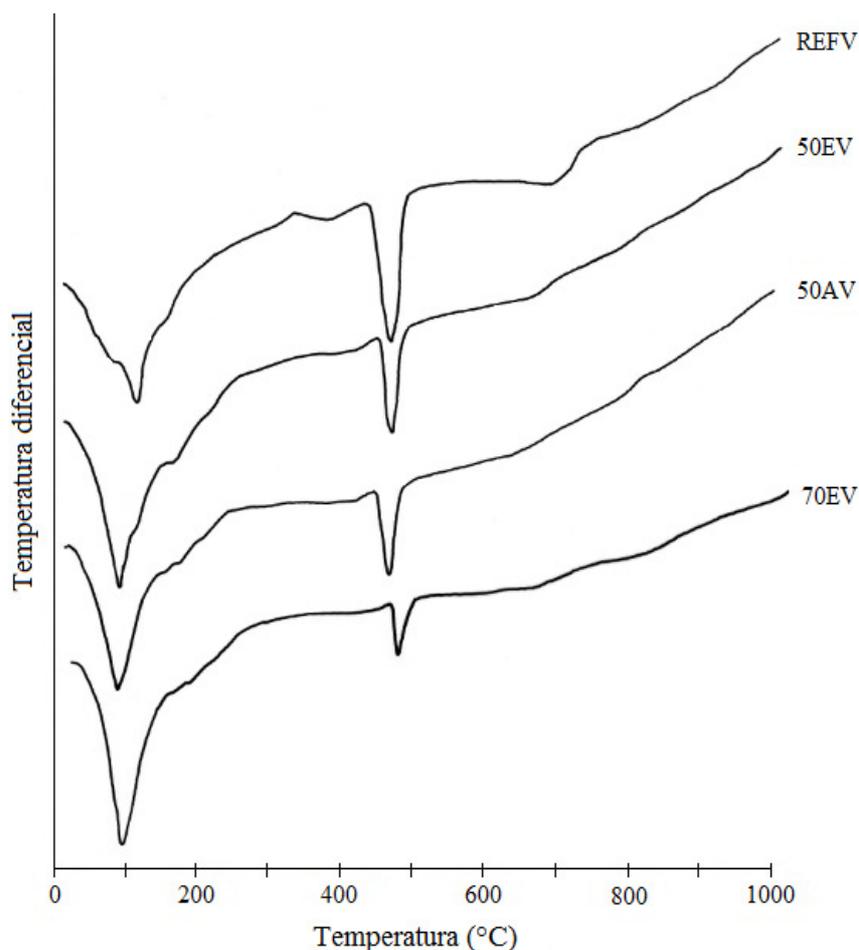
Figura 65 – DTA das amostras de pasta de cimento CPV armazenadas em água com cal por 24 meses

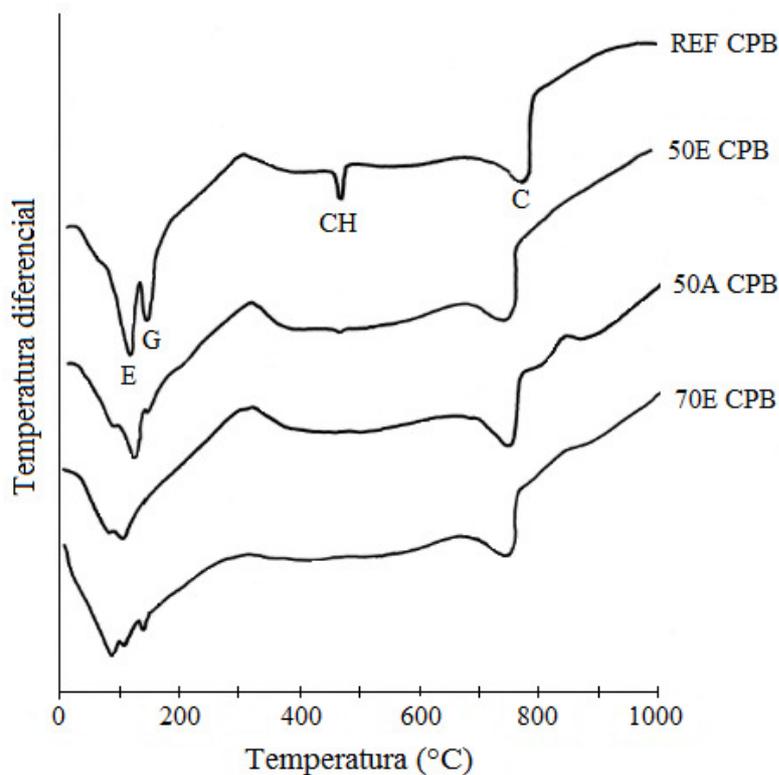
Figura 66 – DTA dos produtos de deterioração das pastas de cimento branco armazenadas em solução de sulfato por 24 meses. G=sulfato de cálcio; E=etringita; CH=hidróxido de cálcio; C=calcita.

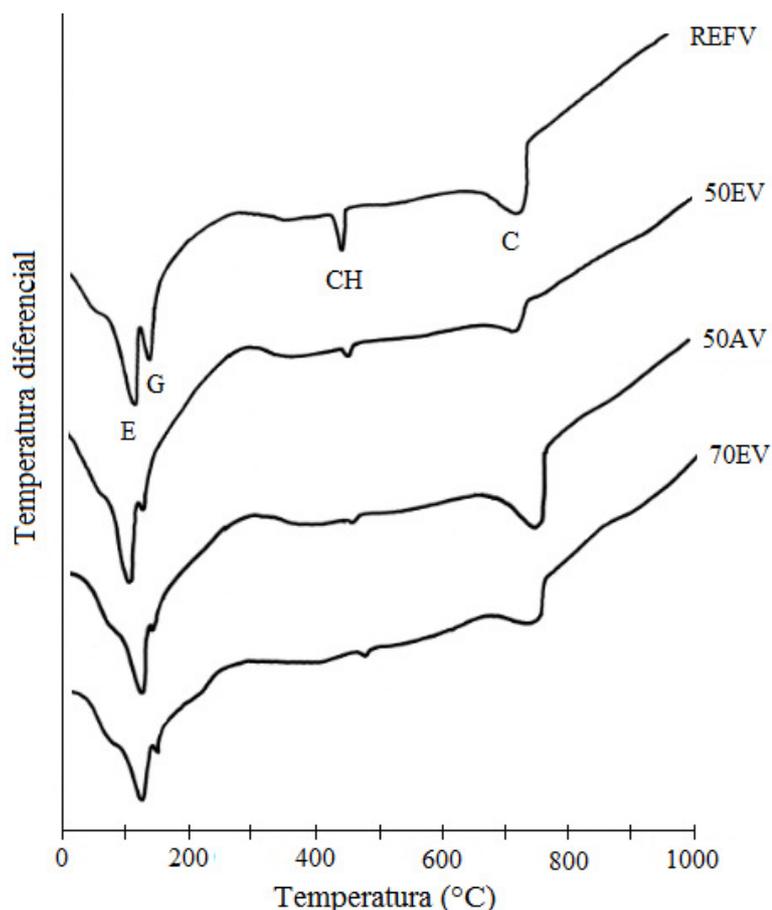
Figura 67 – DTA dos produtos de deterioração das pastas de cimento CPV armazenadas em solução de sulfato por 24 meses. G=sulfato de cálcio; E=etringita; CH=hidróxido de cálcio; C=calcita.

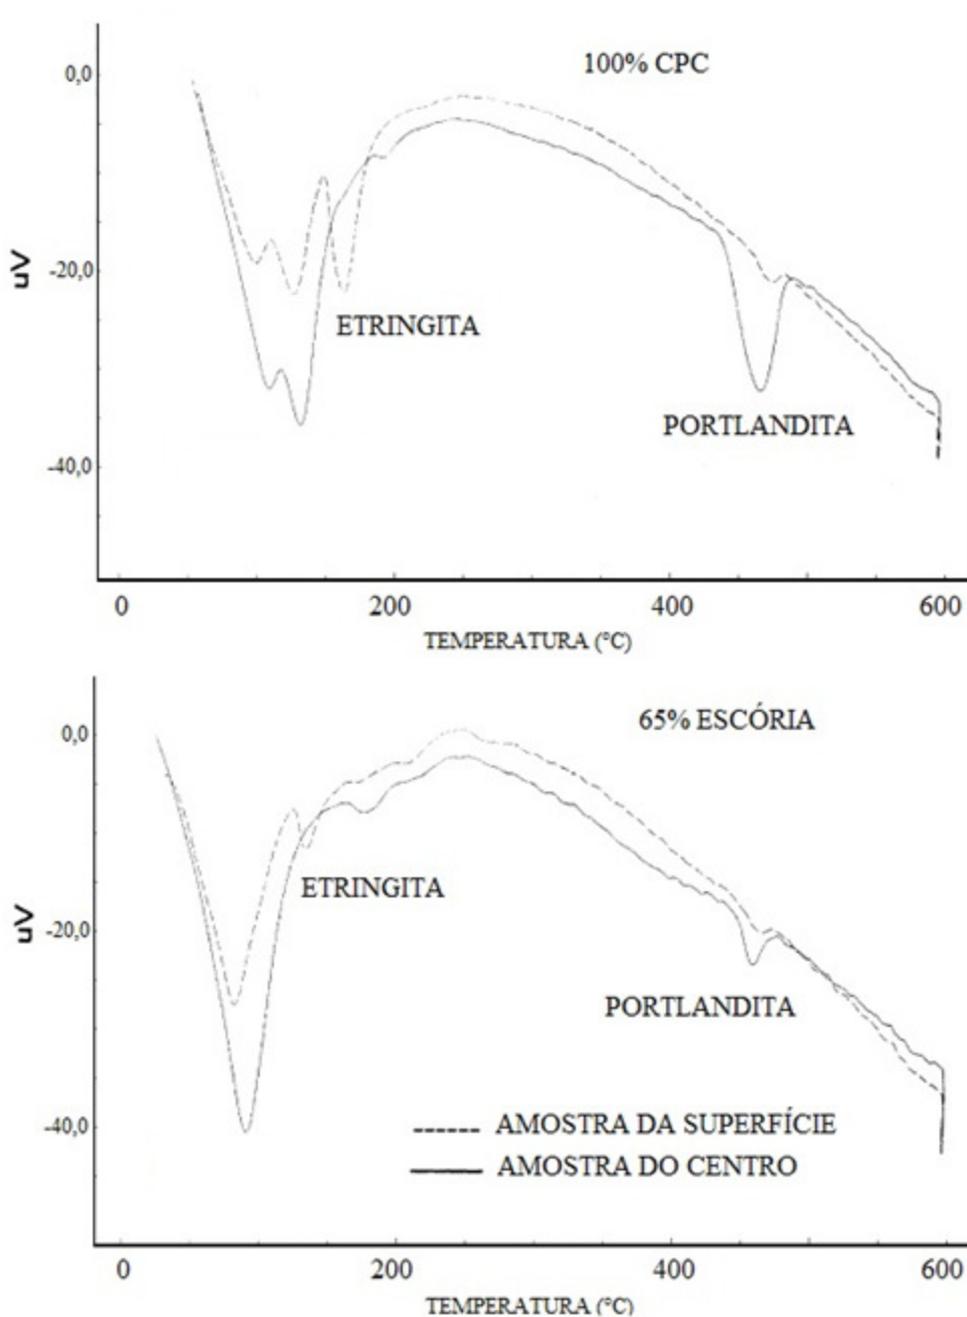
Figura 68 – DTA de amostras de concreto com 100% CPC e com 65% de escória em substituição ao cimento.

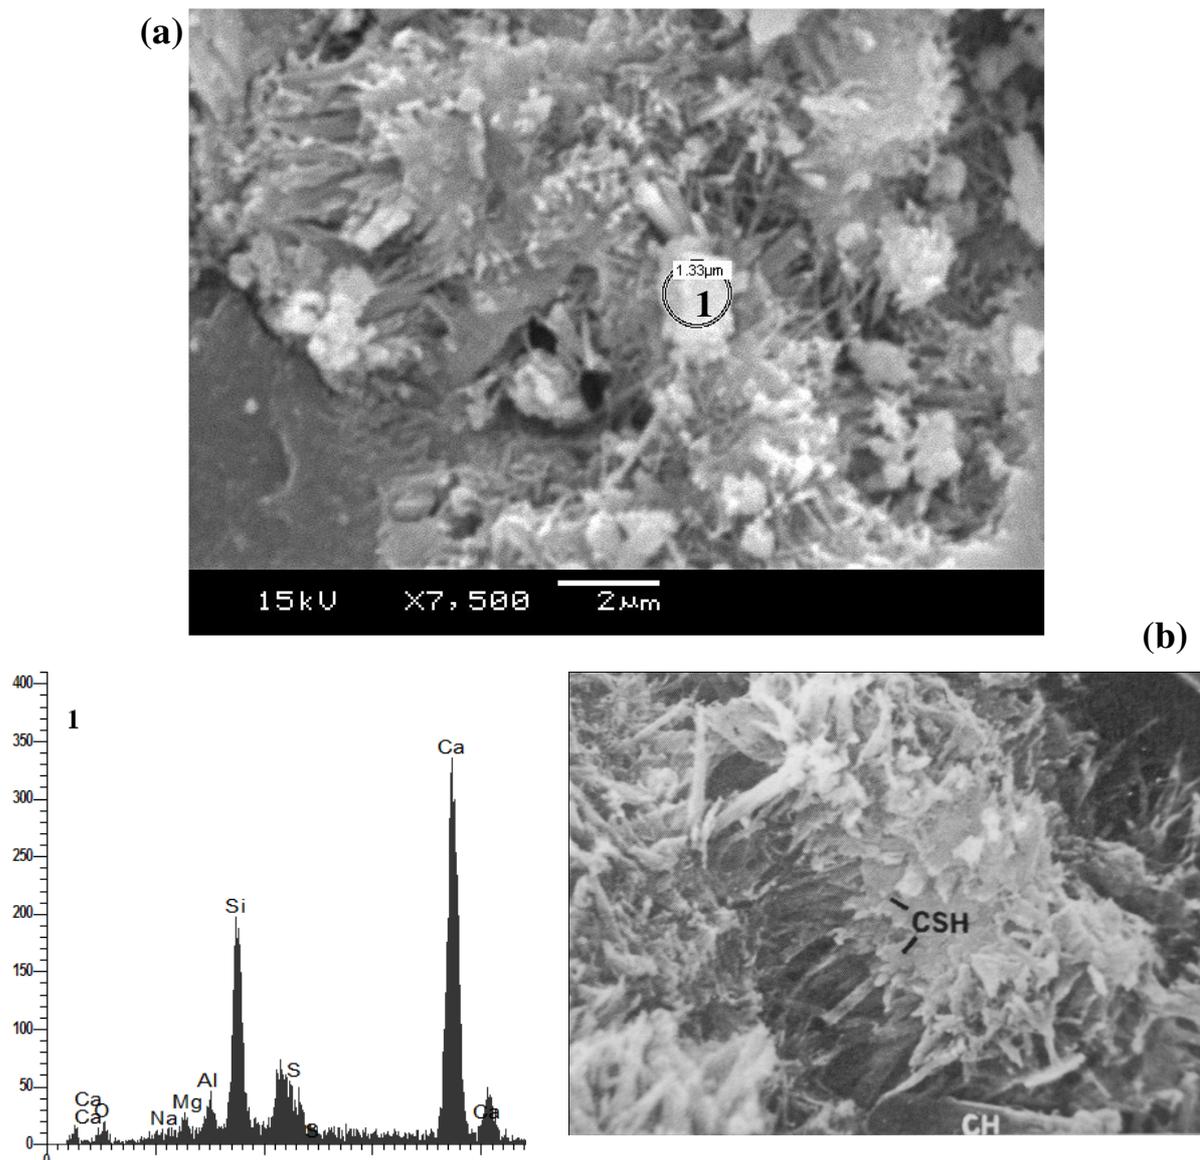
Figura 71 – Imagens de MEV mostrando similaridades na estrutura observada: (a) pasta REF CPB curada em água com cal por 24 meses e (b) superfície fraturada de pasta de cimento Portland hidratada a 20°C, com rel. $a/c=1,0$, indicando a presença de C-S-H de caráter acicular.

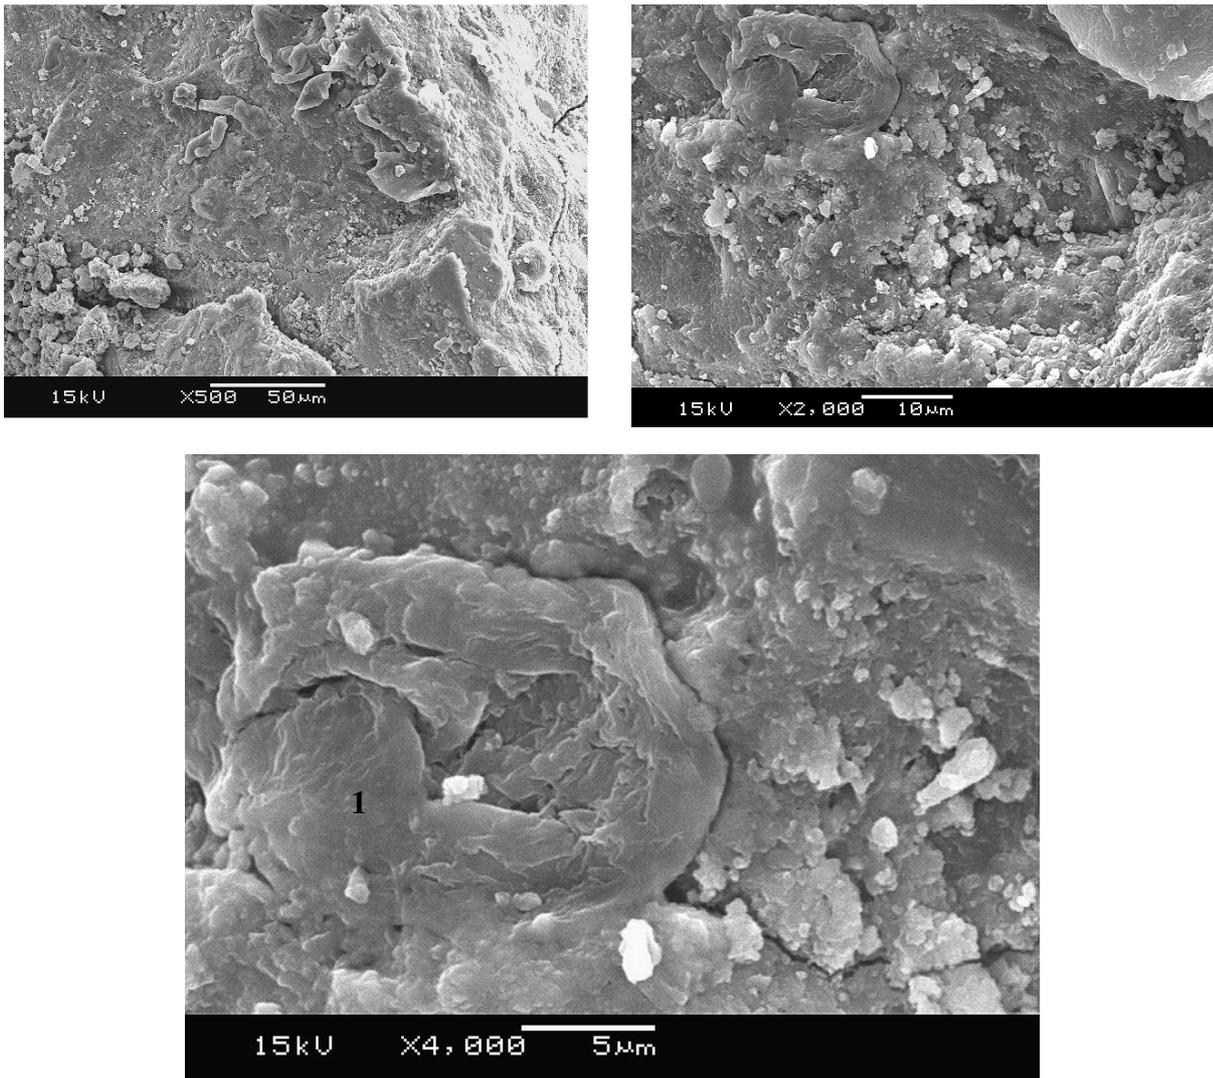
Figura 72 – Fotomicrografia de pasta de cimento 50E V em água com cal por 24 meses.

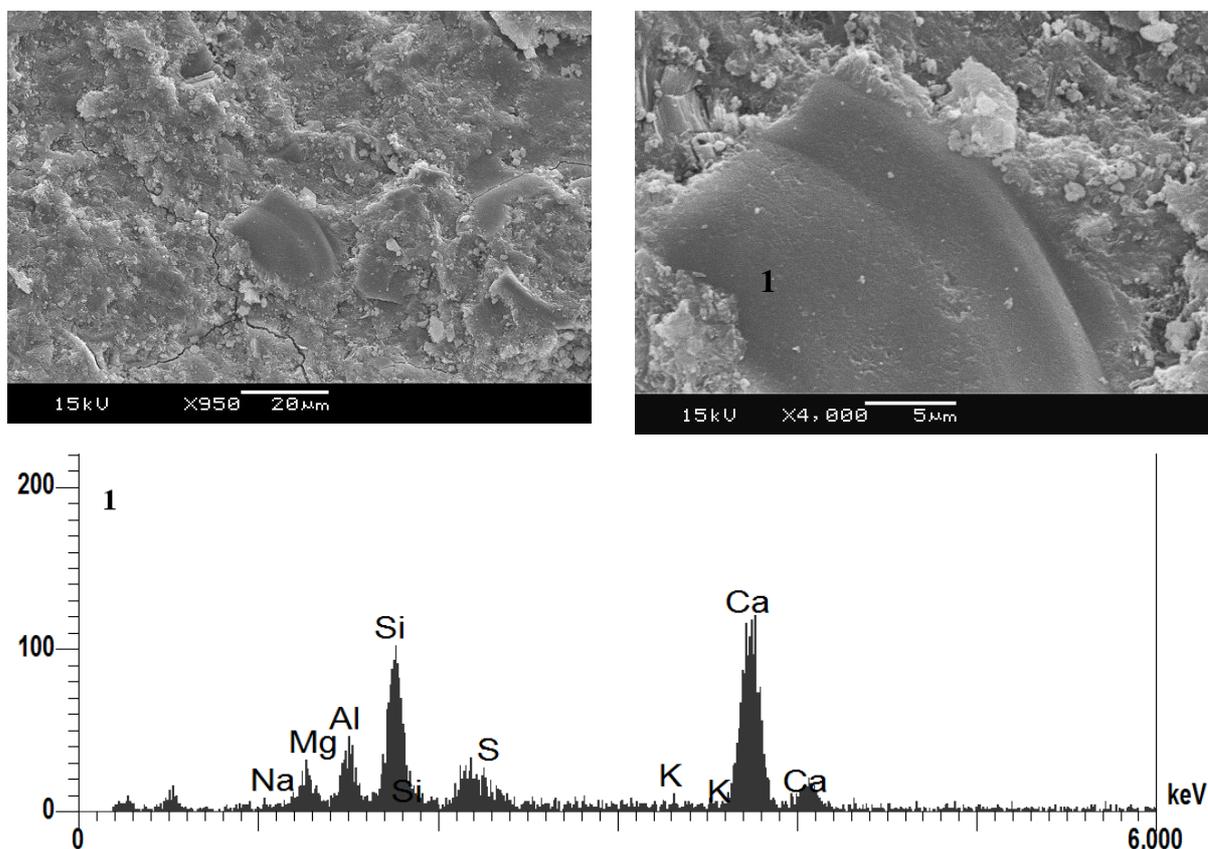
Figura 73 – Fotomicrografia de pasta 50E CPB em água com cal por 24 meses.

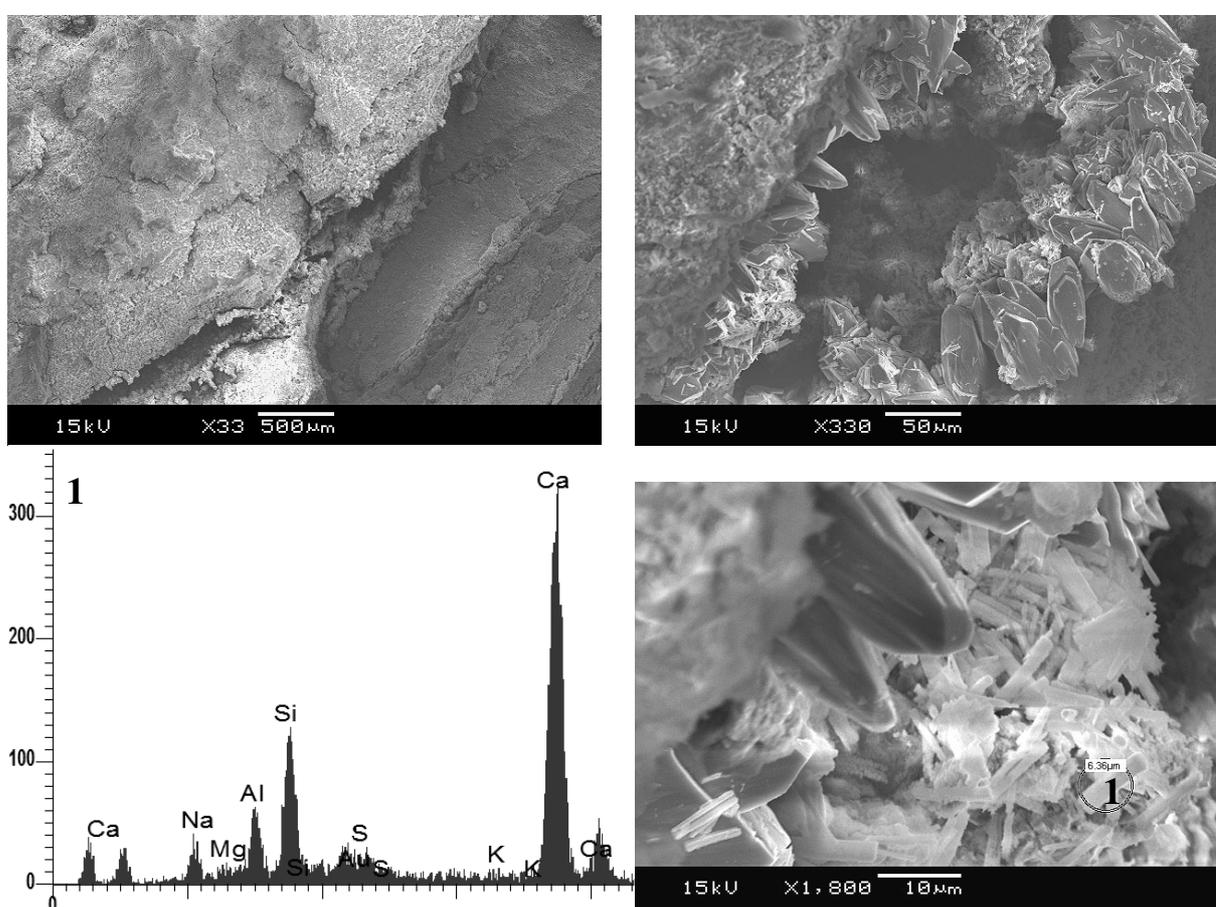
Figura 76 – Fotomicrografia de pasta REF V em solução de Na_2SO_4 por 24 meses.

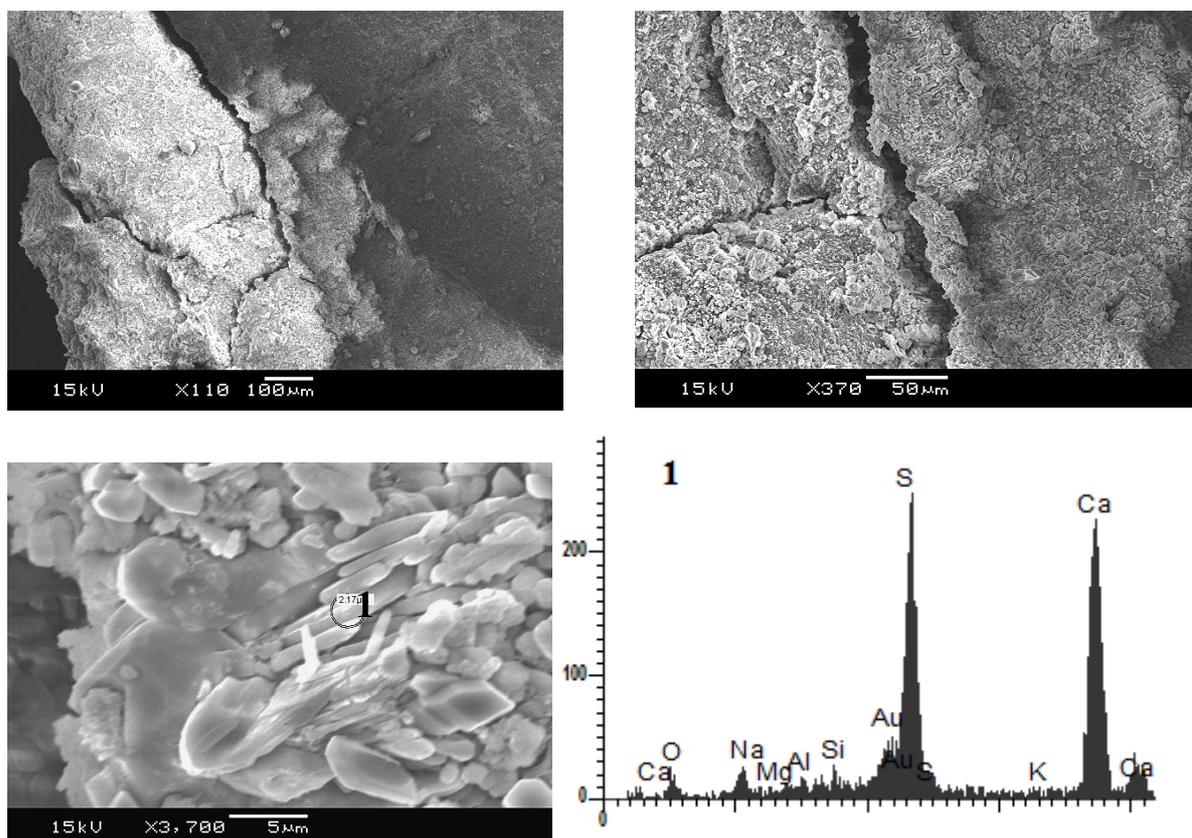
Figura 79 – Fotomicrografia de pasta REF V em solução de Na_2SO_4 por 24 meses.

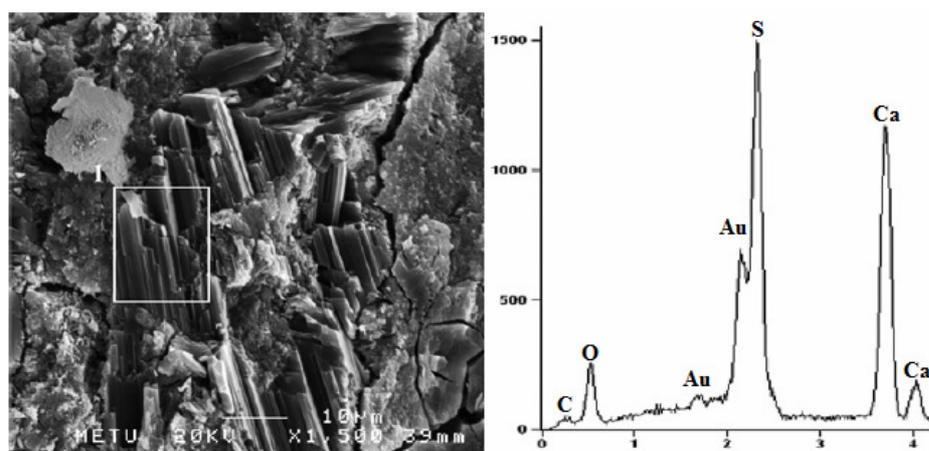
Figura 80 – Imagem de SEM e EDS de pasta deteriorada de cimento Portland comum.
