**DESEMPENHO DO CIMENTO PORTLAND BRANCO
COM ESCÓRIA DE ALTO-FORNO E ATIVADOR
QUÍMICO FRENTE AO ATAQUE POR
SULFATO DE SÓDIO**

DISSERTAÇÃO DE MESTRADO

Karina Kozoroski Veiga

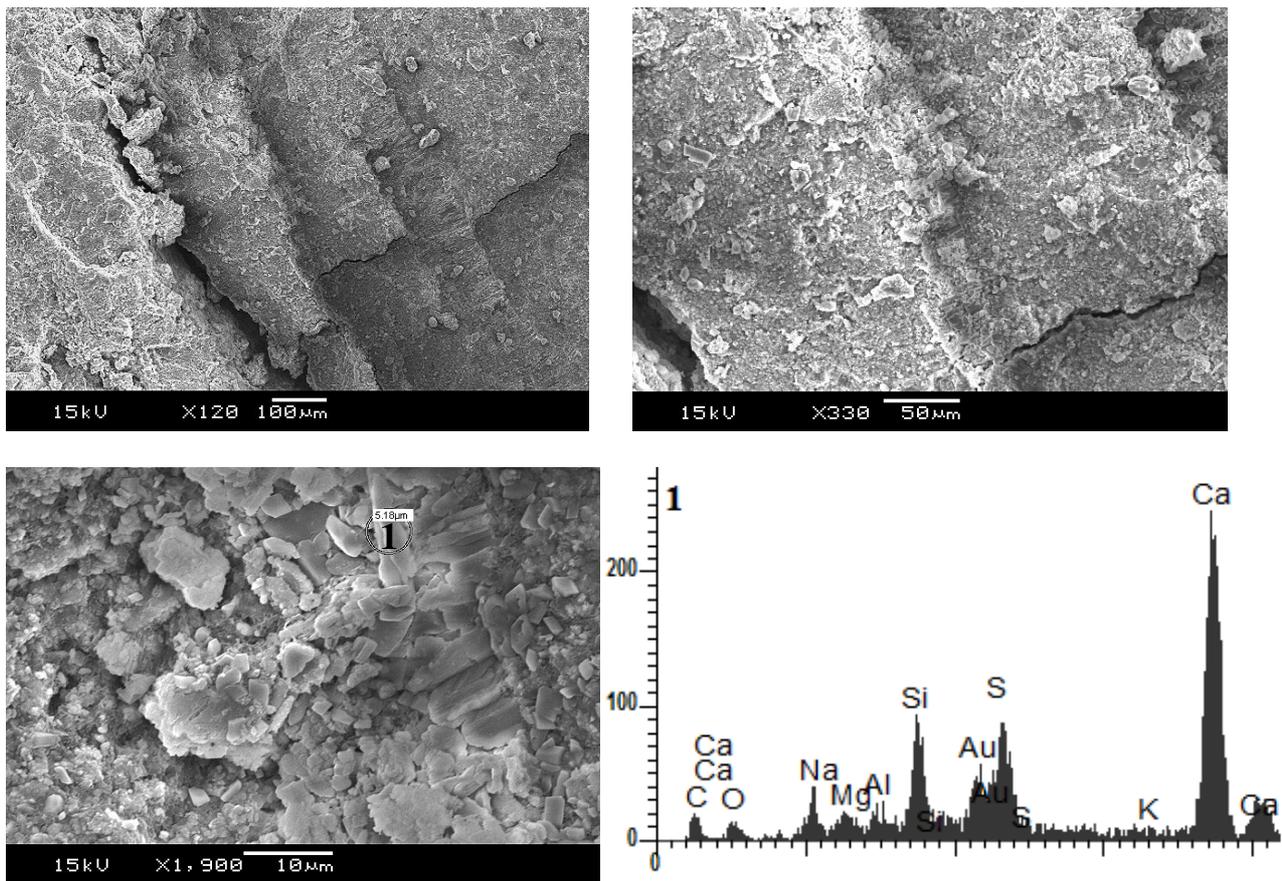
Figura 81 – Fotomicrografia de pasta REF V em solução de Na_2SO_4 por 24 meses.

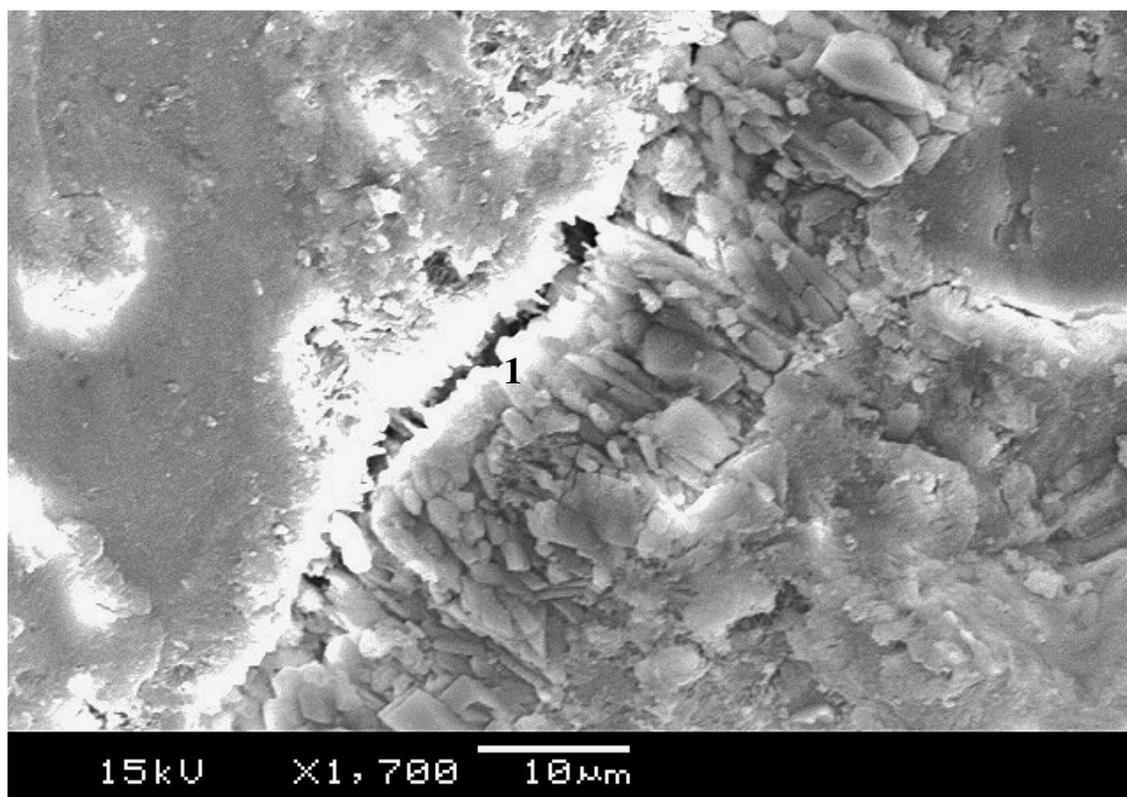
Figura 82 – Fotomicrografia de pasta REF CPB em solução de Na_2SO_4 por 24 meses.

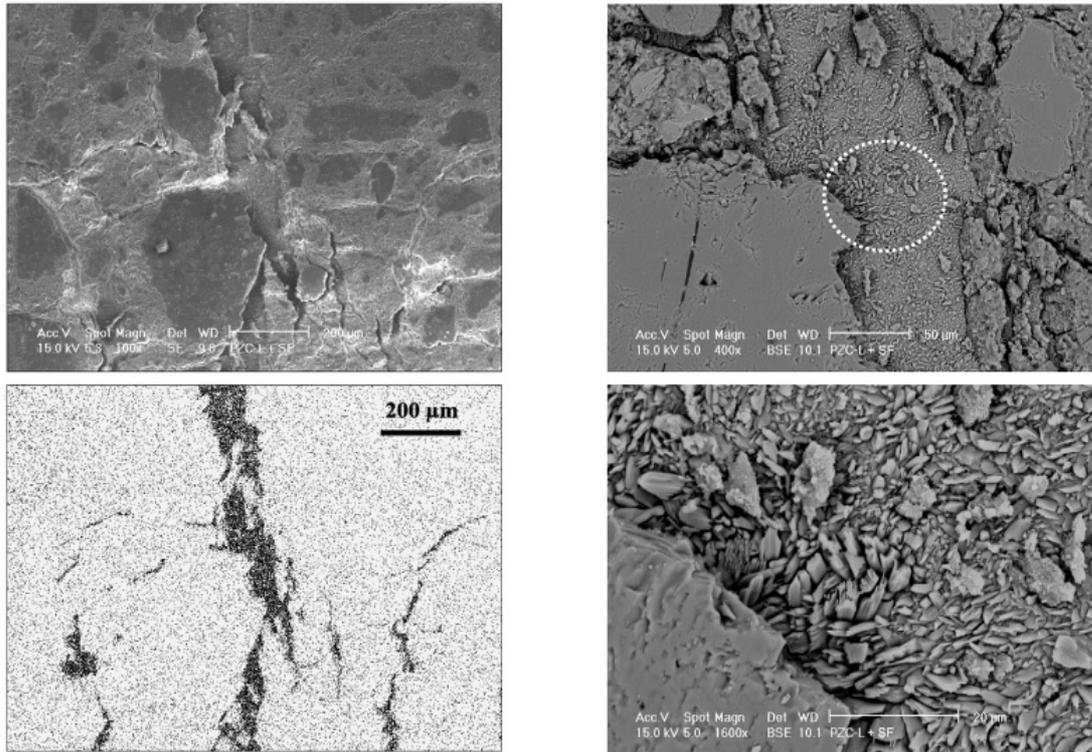
Figura 83 – Imagem de MEV da amostra de concreto PZC-S+SF. O círculo tracejado indica a região ampliada, contendo camadas de cristais de sulfato de cálcio inseridos numa fissura da zona de transição.

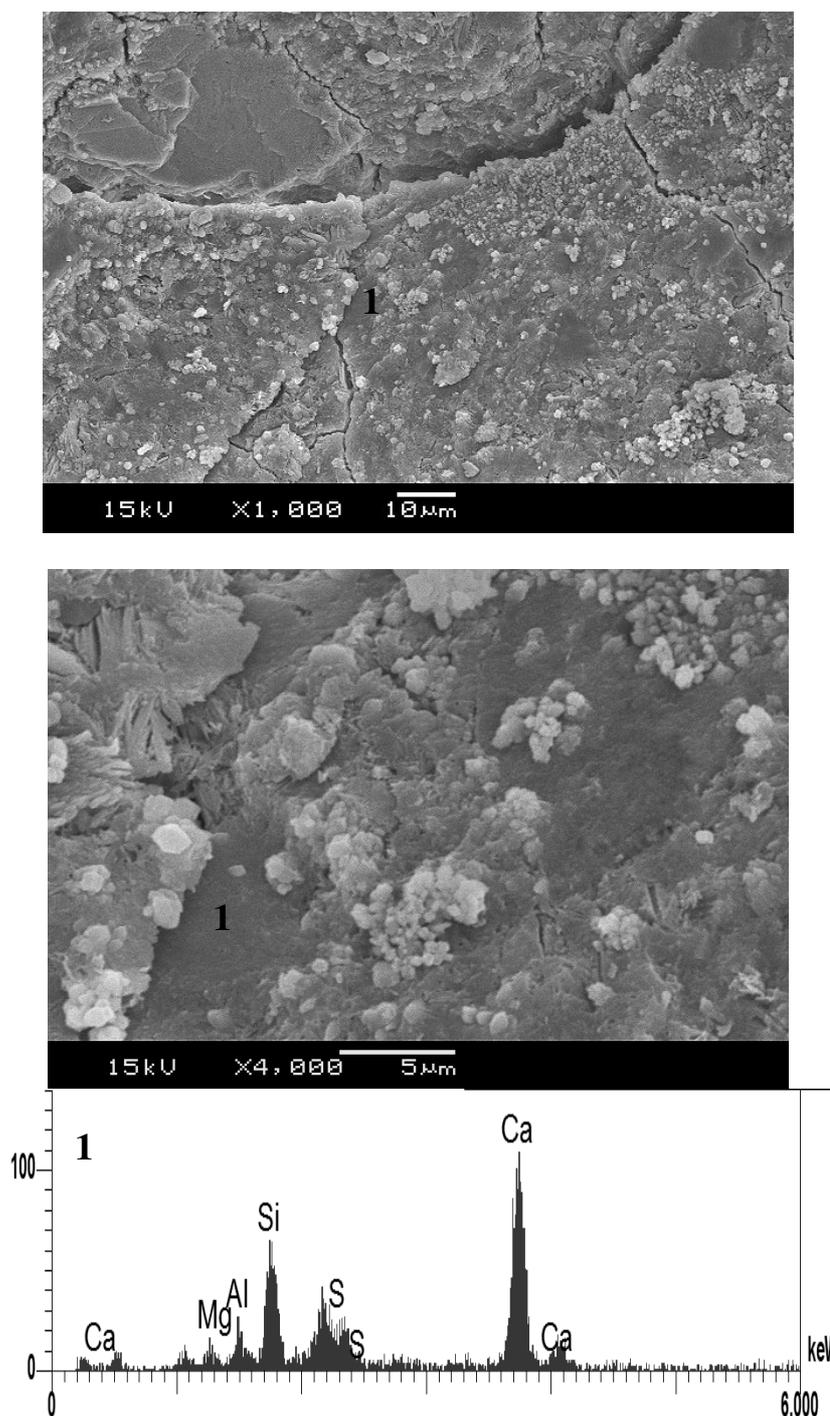
Figura 85 – Fotomicrografia de pasta 50E V em solução de Na_2SO_4 por 24 meses.

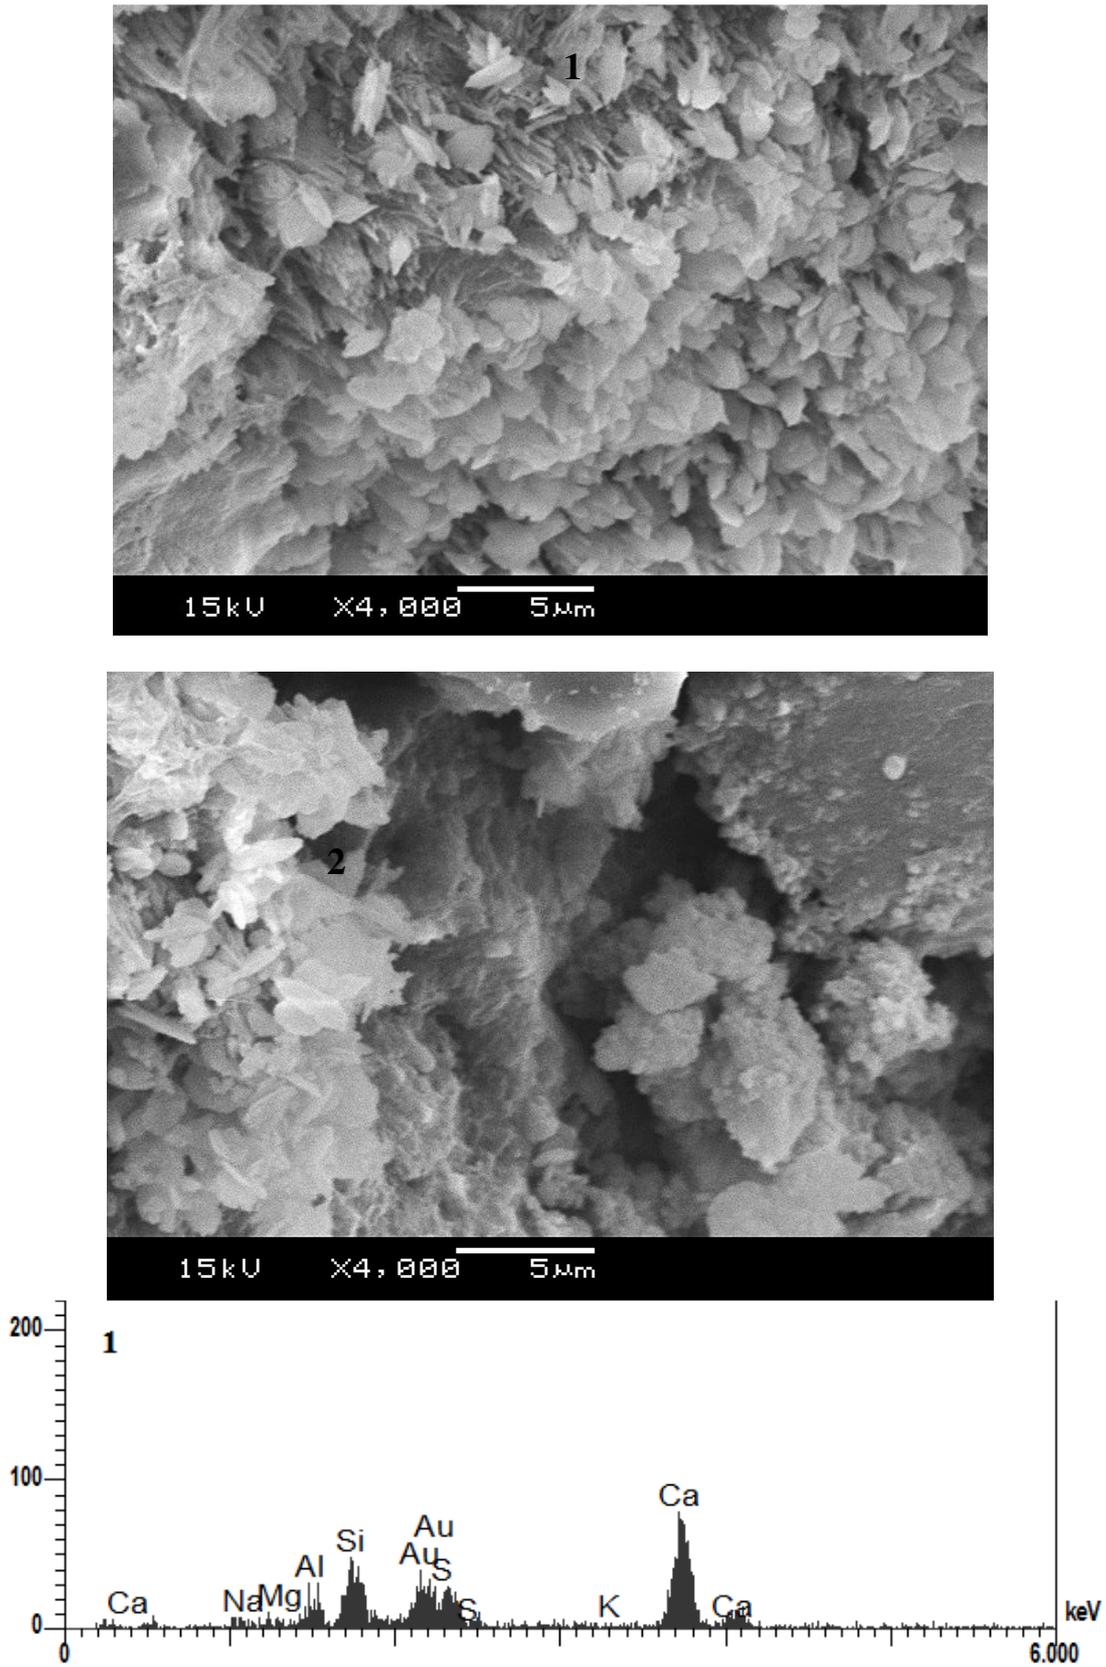
Figura 86 – Fotomicrografia de pasta 50E V em solução de Na_2SO_4 por 24 meses. O EDS do ponto 2 mostrou-se similar ao do ponto 1.

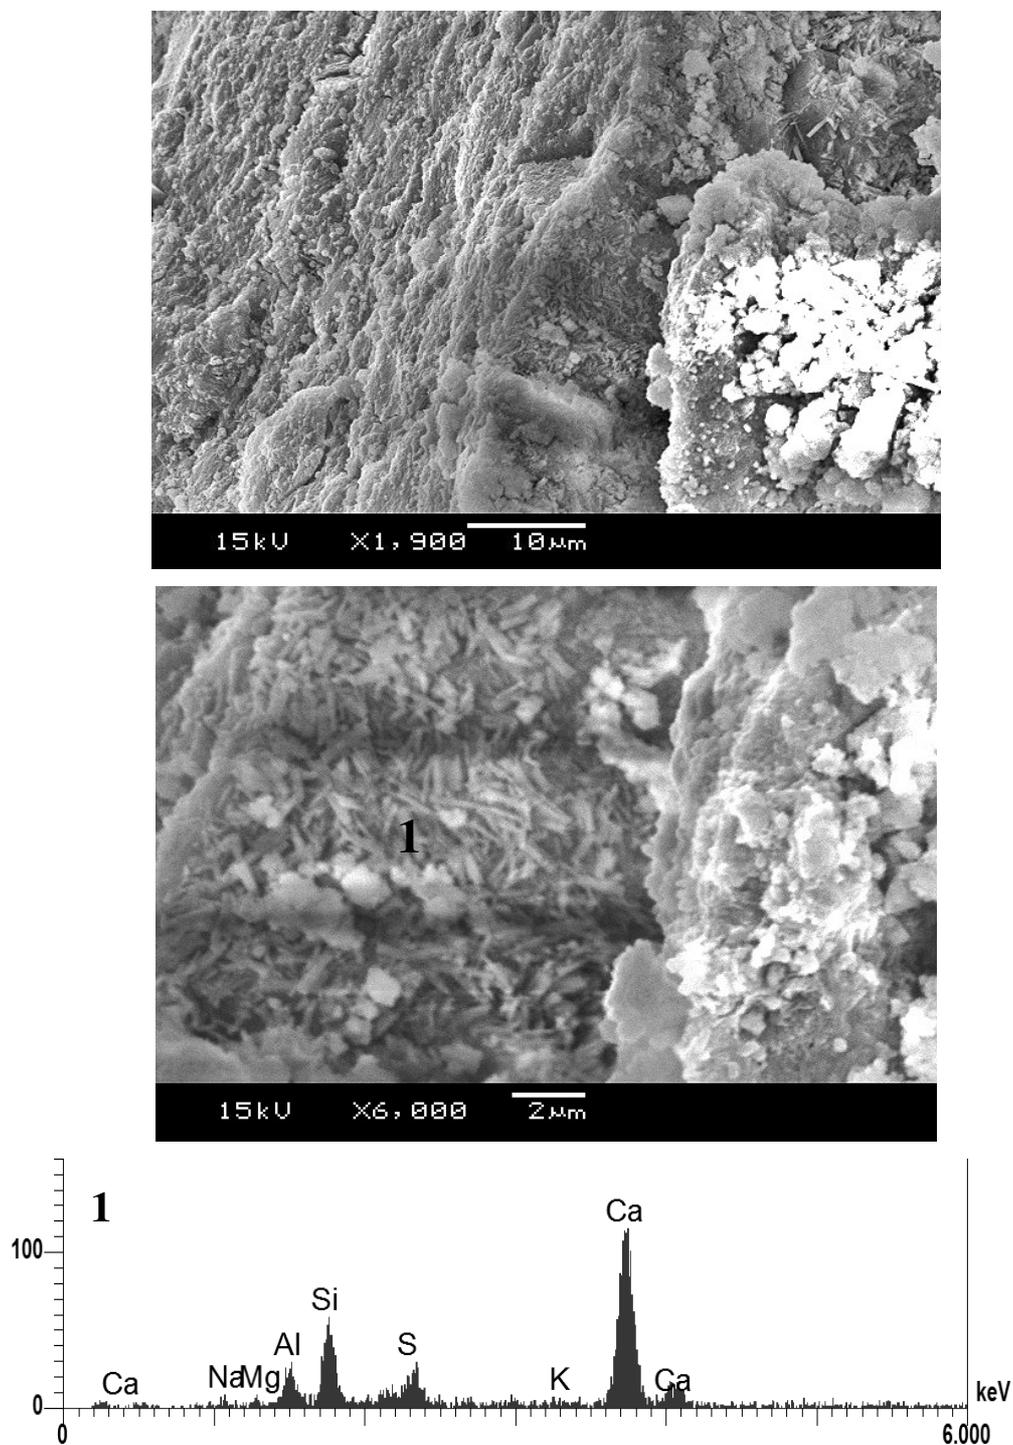
Figura 87 – Fotomicrografias da pasta 50E CPB em solução de Na_2SO_4 por 24 meses.

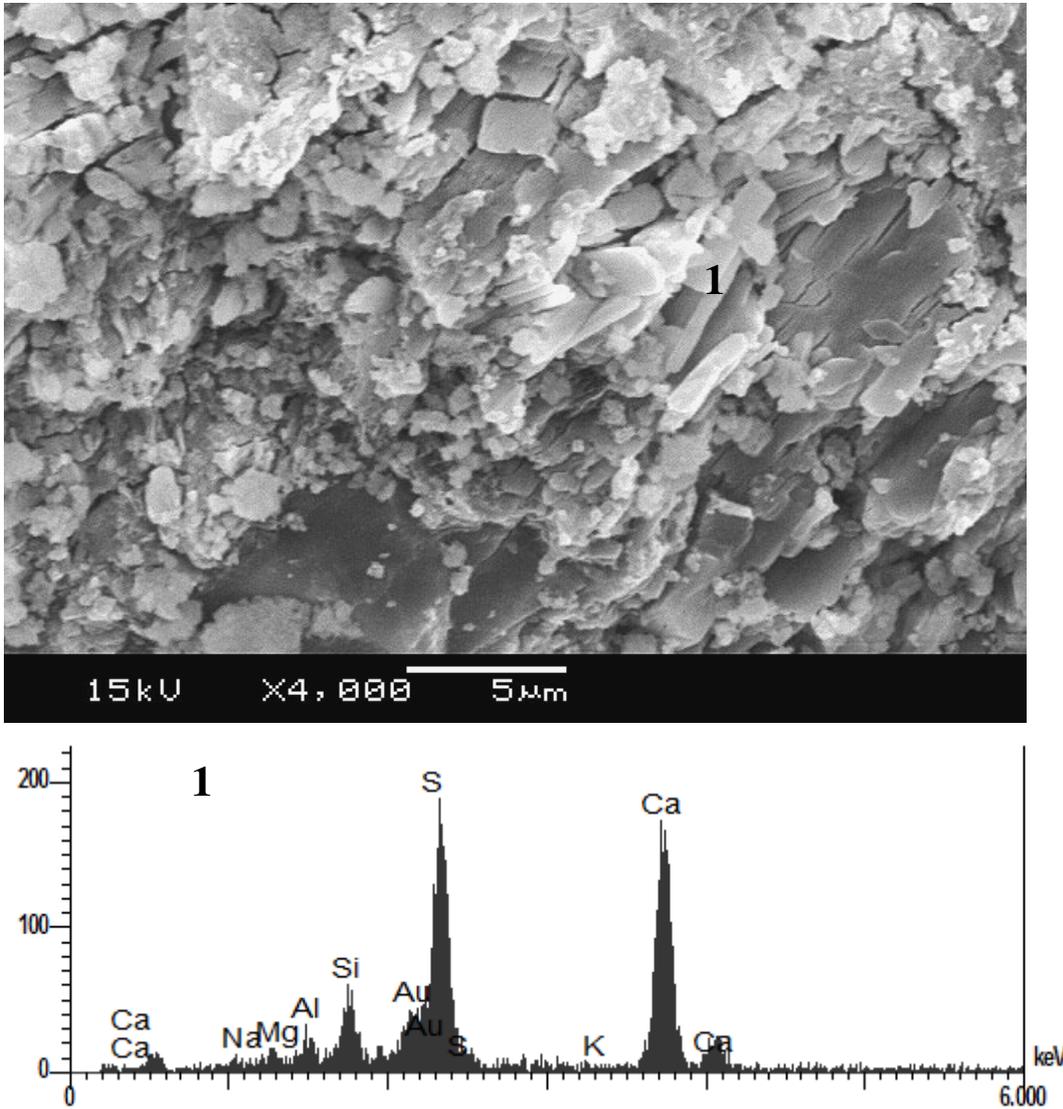
Figura 88 – Fotomicrografia de pasta 50E CPB em solução de Na_2SO_4 por 24 meses.

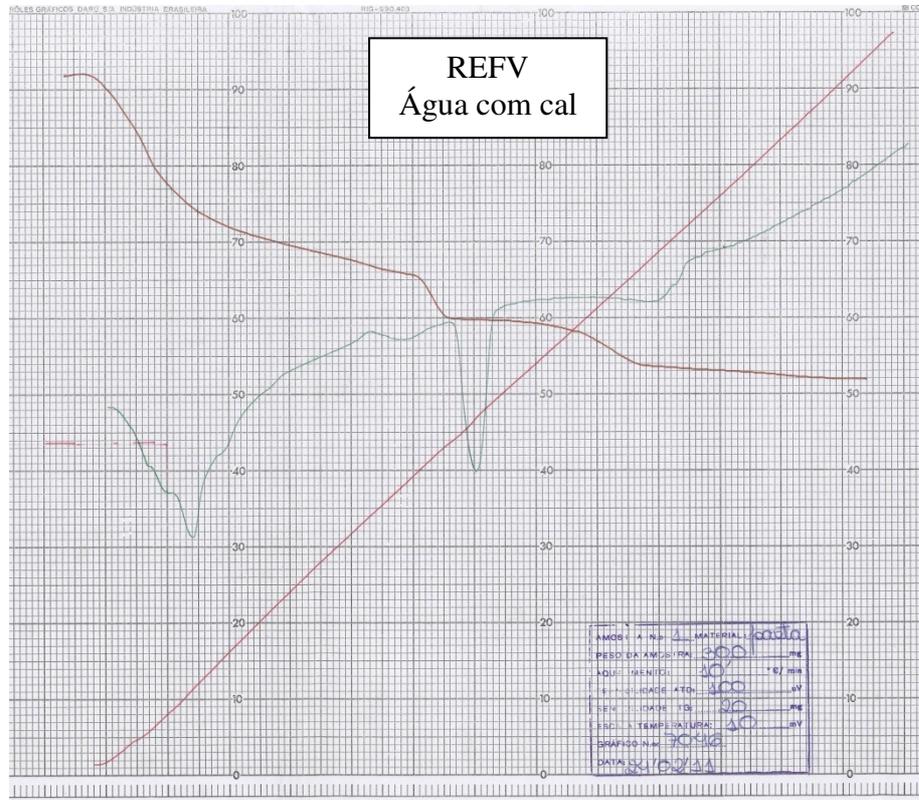
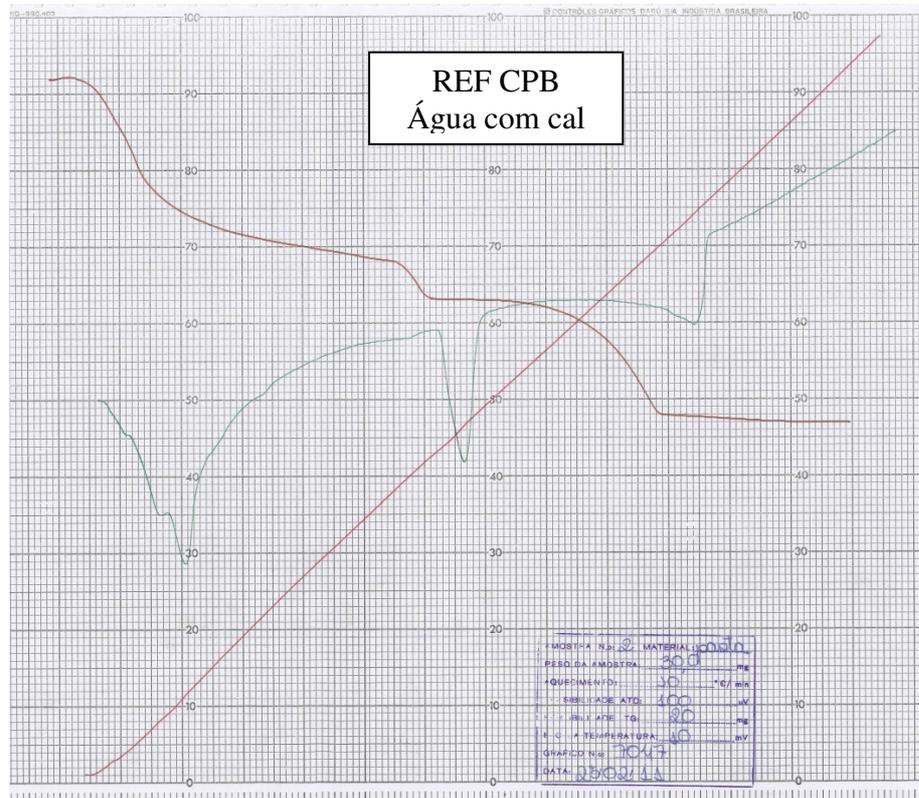
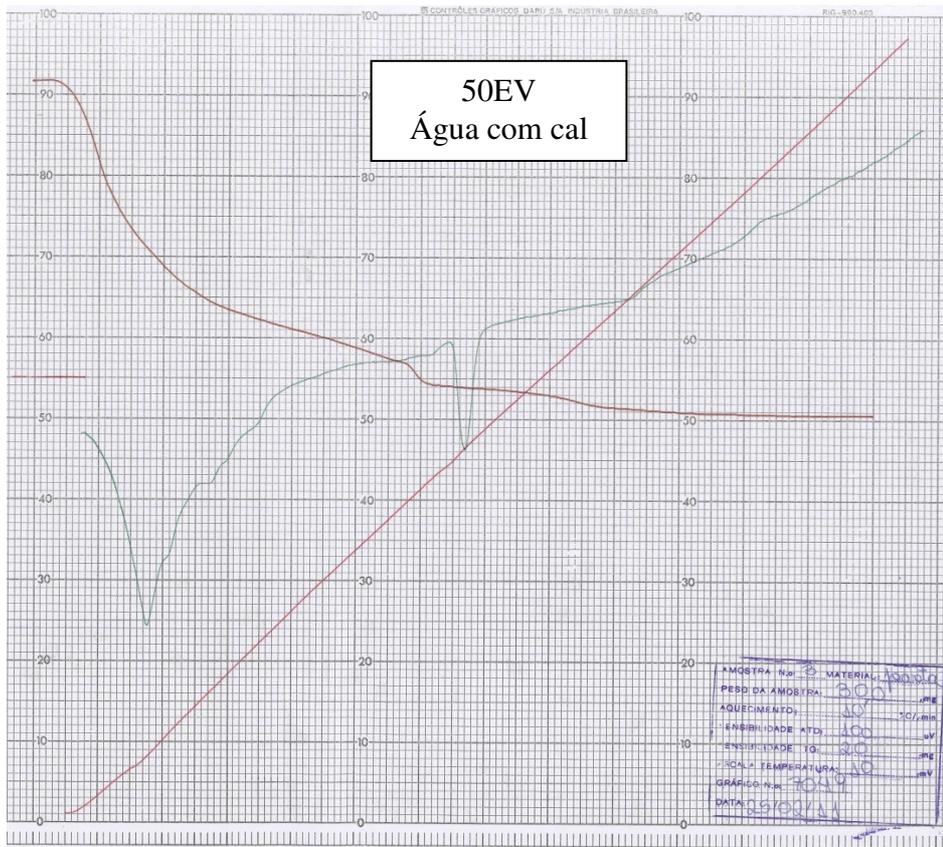
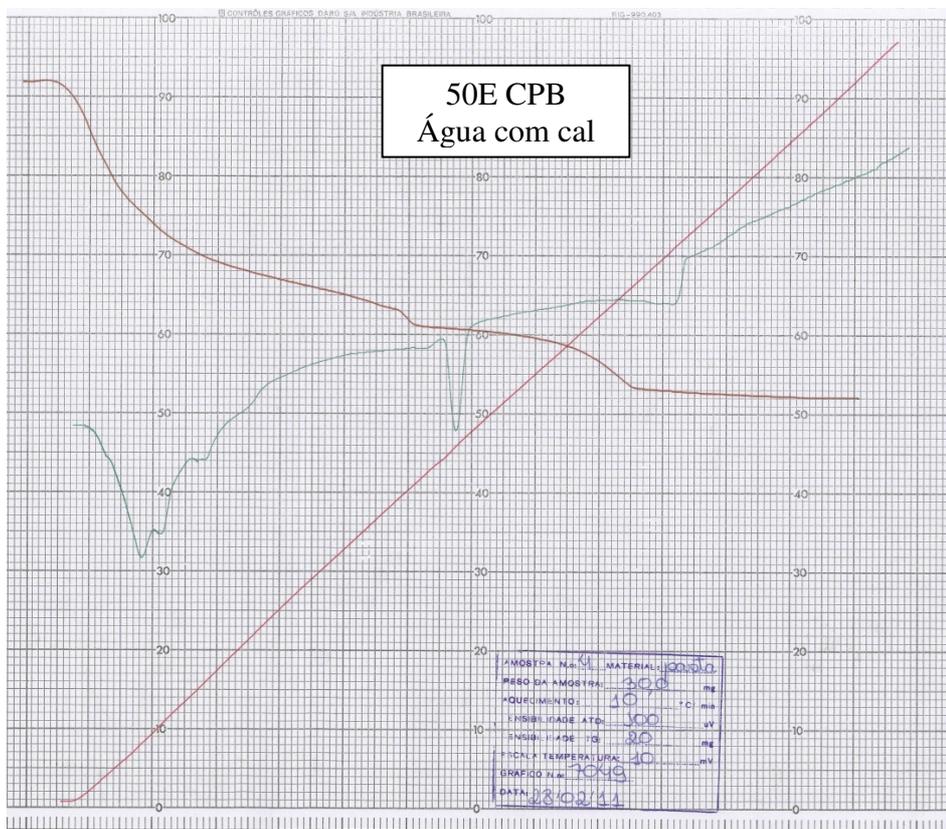
Anexo A – Resultados de TG e DTA das amostras de pasta de cimento (2 anos de idade)
