**AVALIAÇÃO DE HABITAÇÃO DE
INTERESSE SOCIAL
NA CIDADE DE SÃO GABRIEL**

DISSERTAÇÃO DE MESTRADO

Dissertação apresentada ao Curso de mestrado do Programa de Pós-Graduação em Engenharia Civil. Área de Concentração em Construção Civil, da Universidade Federal de Santa Maria (UFSM, RS), como requisito parcial para obtenção do grau de **Mestre em Engenharia Civil**

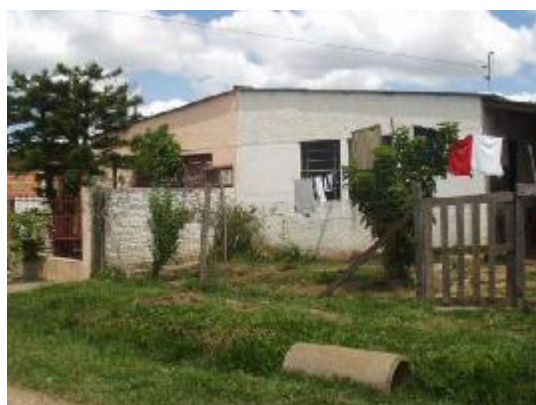
O loteamento conta atualmente com 49 unidades, distribuídas em 02 ruas. A área construída de cada casa é de 27,00m², com 01 dormitório, sala e cozinha juntas e banheiro, conforme figura 4.7 e 4.8. A tipologia dos embriões é de casas geminadas, executadas em alvenaria convencional, de tijolos cerâmicos 06 furos, com telha de fibro-cimento, sem revestimento no piso e sem forro, revestimento externo em chapisco e interno com o tijolo aparente (Figuras 4.9 e 4.10).

Figura 4.10 – Tipologia de casa geminada

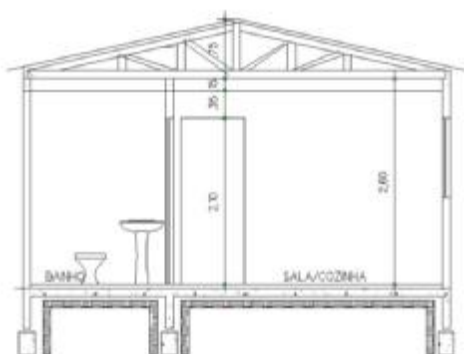
As 265 unidades habitacionais, construídas entre 1996 e 2000, são separadas entre 206 embriões executados em alvenaria convencional, de tijolos cerâmicos 06 furos, com telha de fibro-cimento, sem revestimento no piso e sem forro, revestimento externo em chapisco e interno tijolo aparente, com 01 dormitório, sala/cozinha e banho, com área de 27,00m² (Figuras 4.18, 4.20 e 4.22); e embriões executados em alvenaria convencional, de tijolos cerâmicos 6 furos, com telha de fibro-cimento, com piso em lajota colonial e forro em madeira, revestimento externo em chapisco e interno tijolo aparente; com dois dormitórios, sala/cozinha e banho, com área de 36,24m² (Figuras 4.19, 4.21 e 4.23). A grande maioria das casas possuem alterações construtivas.

Figura 4.20 – Corte no sentido transversal do embrião de 01 dormitório

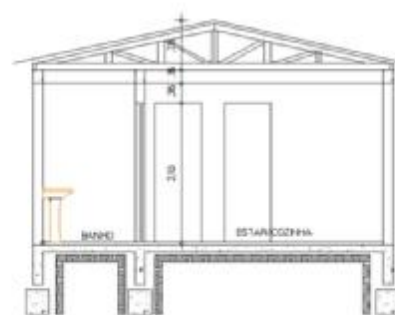
Figura 4.21 – Corte no sentido transversal do embrião de 02 dormitórios

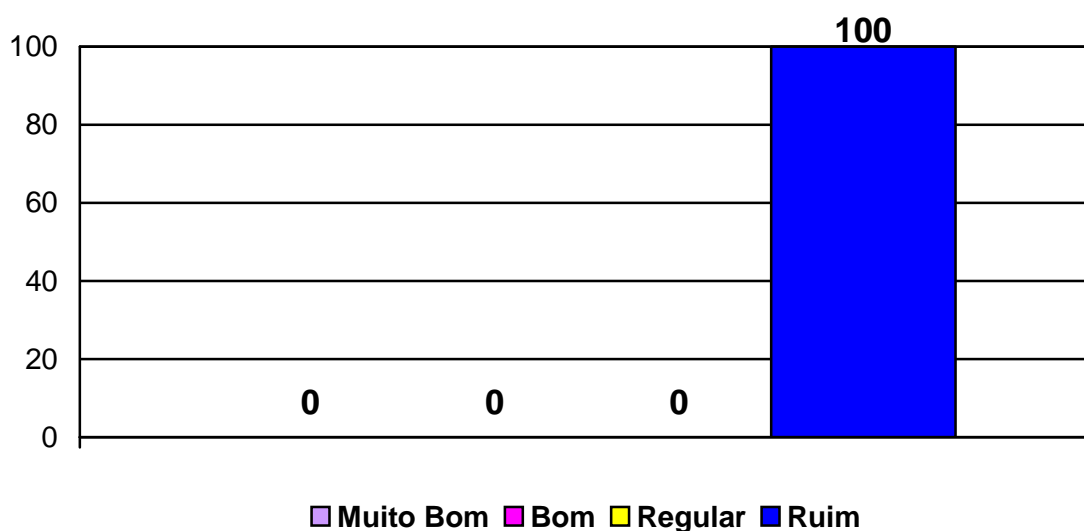
Figura 5.23 – Classificação da infra-estrutura do bairro com relação ao calçamento

Analisando ainda a questão da infra-estrutura, o calçamento foi classificado com ruim pela totalidade dos moradores dos 02 loteamentos, conforme a Figura 5.23, a seguir.

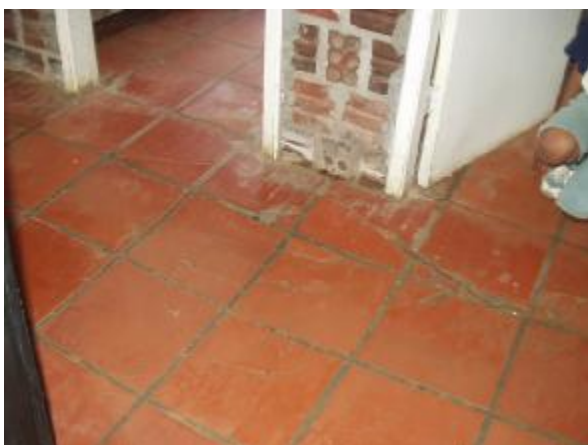
Figura 5.66 – Rachaduras no piso,
Bairro Élbio Vargas

As patologias mais constantemente notadas são no piso, tanto no Bairro Pró-Morar, quanto no Élbio Vargas, em ambas tipologias. A Figura 5.66, mostra uma casa de dois dormitórios do Bairro Élbio Vargas, onde a rachadura atingiu o piso cerâmico da sala/cozinha, e corta no sentido transversal a edificação. Já na Figura 5.67, casa do Bairro Pró-Morar, a rachadura atingiu o contra-piso, na sala/cozinha, também no sentido transversal. A provável causa é a má compactação do solo.

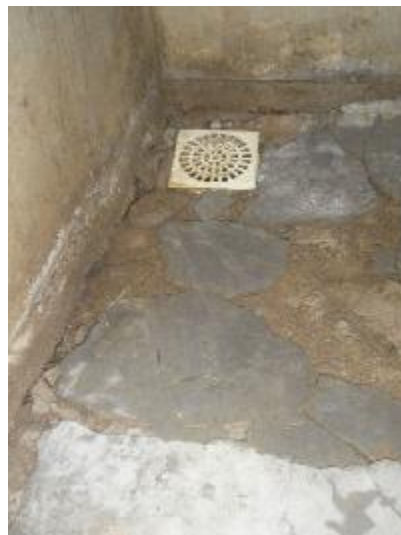
Figura 5.69 – Rachaduras no piso,
Bairro Élbio Vargas

Ainda no piso, pode-se constatar o desgaste do mesmo, que acaba criando, em vários pontos, reentrâncias (Figura 5.68) prejudicando esteticamente e funcionalmente – o uso da unidade pode causar a queda de uma pessoa. A provável causa seria a utilização de um concreto fraco. Outro problema, é que em alguns banheiros o piso, na parte do box, cedeu e rachou, Figura 5.69. Prováveis causas

são: utilização do concreto magro no piso, a falta de impermeabilização no box do banheiro e compactação deficiente do solo.

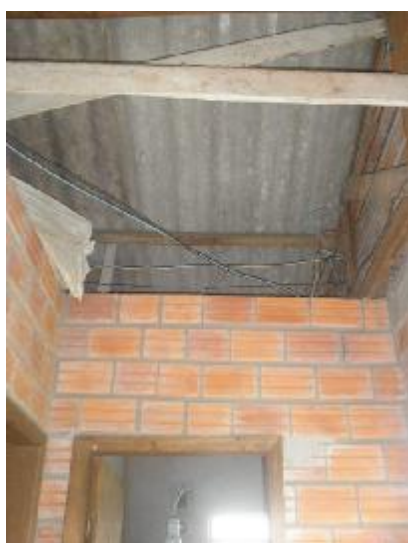
Figura 5.70 – Reaproveitamento de madeira
para tesoura, Bairro Élbio Vargas

Com relação à cobertura, os problemas foram detectados apenas no Bairro Élbio Vargas. Foram encontrados vários casos de reaproveitamento de madeira para confecção das tesouras (Figura 5.70), ocasionando a fragilidade da estrutura, principalmente em dias de grande ventania. Um agravante a esta situação é o tipo de amarração da mesma, feita de forma provisória, Figura 5.71.

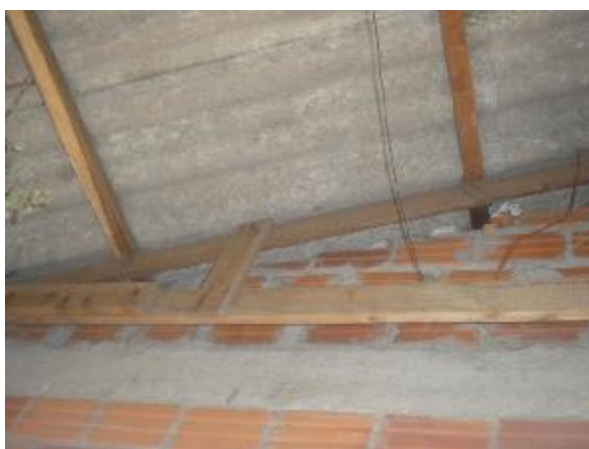
Figura 5.72 – Má qualidade da mão de obra, no fechamento do oitão, Bairro Élbio Vargas

No que se refere ao acabamento, alguns problemas são notórios, como por exemplo: o não enchimento das frestas entre as telhas e as paredes, no oitão (Figura 5.72), em dias de chuva e vento ocasiona a entrada de água, o que se agrava pelo fato das casas não possuírem forro, obrigando os moradores a fazerem a manutenção da mesma, sem o auxílio da Prefeitura Municipal. Na Figura 5.73, tem-se o assentamento de um vaso sanitário, com cimento. Apesar de ser uma habitação de interesse social, o acabamento poderia ser de melhor qualidade, sem aumento de custo.

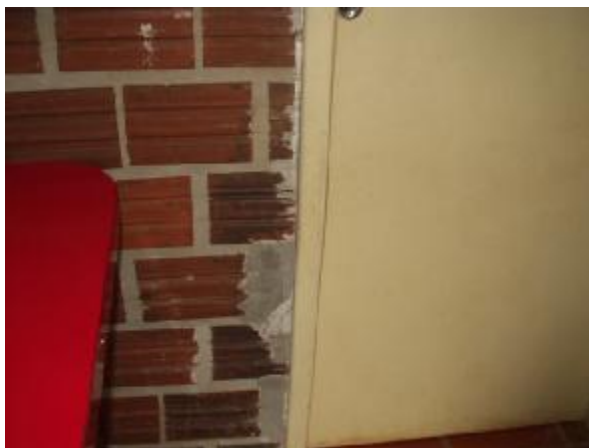
Figura 5.74 – Má qualidade da mão de obra no assentamento da porta, Bairro Élbio Vargas

A qualidade da mão de obra utilizada para o assentamento das aberturas, deixa a desejar, Figura 5.74. Partindo do princípio que as paredes são de tijolos aparentes, deveria ter sido tomado mais cuidado, para não cair argamassa nos tijolos, evitando assim manchas. Ainda com relação à qualidade dos materiais utilizados na edificação, tem-se as portas semi-ocas, que incharam e começaram a descascar, Figura 5.75.

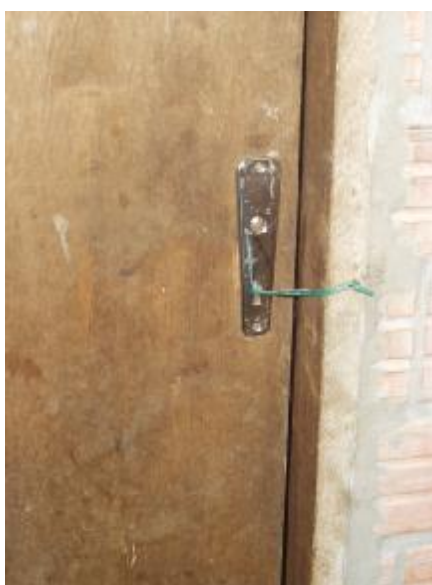
Figura 5.76 – Fechadura de má qualidade, Bairro Élbio Vargas

A qualidade das fechaduras, bem como os outros materiais, também não são de boa qualidade, estragando facilmente, sendo necessário improvisações para o seu funcionamento, Figura 5.76. Foi detectada a má qualidade dos tijolos cerâmicos, (Figura 5.77), reduzindo a resistência e durabilidade, podendo causar algum tipo de problema estrutural.

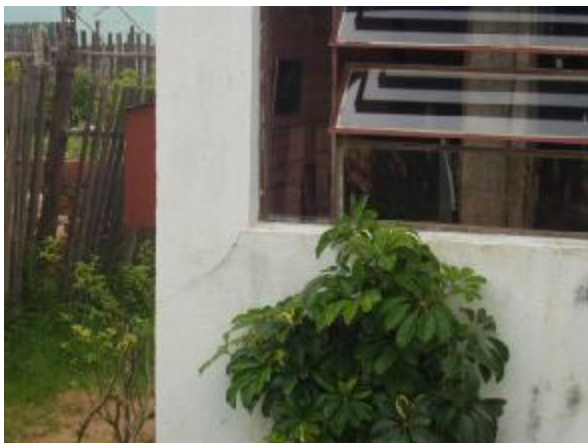
Figura 5.78 – Rachadura no canto da janela, em direção ao canto da casa, Bairro Élbio Vargas

Na Figura 5.78, observa-se uma rachadura no canto da janela, no sentido diagonal, para baixo. Provável causa, falta de contra-verga e movimentação do solo. Na Figura 5.79, tem-se uma rachadura no sentido horizontal, acima da janela, pode ocasionar a queda da parte da parede acima da abertura.

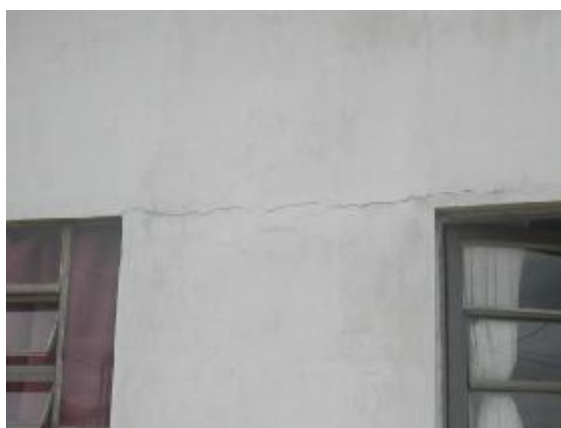
Figura 5.80 – Rachadura entre a janela e a porta, Bairro Élbio Vargas

Algumas unidade apresentam fissuras entre aberturas próximas (Figura 5.80) devido, provavelmente à esforços de tensões e ausência de verga.

solo. No bairro Élbio Vargas foram identificadas as seguintes patologias: a) rebaixamento do nível do piso no banheiro; b) na cobertura, originado pelas telhas de fibro-cimento que levantam seguidamente em dias de vento muito forte e possuem também madeiras re-utilizadas nas tesouras; c) as aberturas estão constantemente estragadas, porque são muito frágeis e de má qualidade, aí se enquadra também os tijolos utilizados nas paredes; d) faltam cuidados com o acabamento do oitão, causando a entrada de água da chuva pelas paredes; e) falta de amarração nas paredes internas e várias fissuras no reboco devido à movimentação do solo ou de origem térmica.
