**UNIVERSIDADE FEDERAL DE SANTA MARIA
CENTRO DE TECNOLOGIA
PROGRAMA DE PÓS-GRADUAÇÃO EM ENGENHARIA CIVIL.**

**AVALIAÇÃO DE UMA BIORRETENÇÃO COMO
ESTRUTURA SUSTENTÁVEL DE
DRENAGEM URBANA**

DISSERTAÇÃO DE MESTRADO

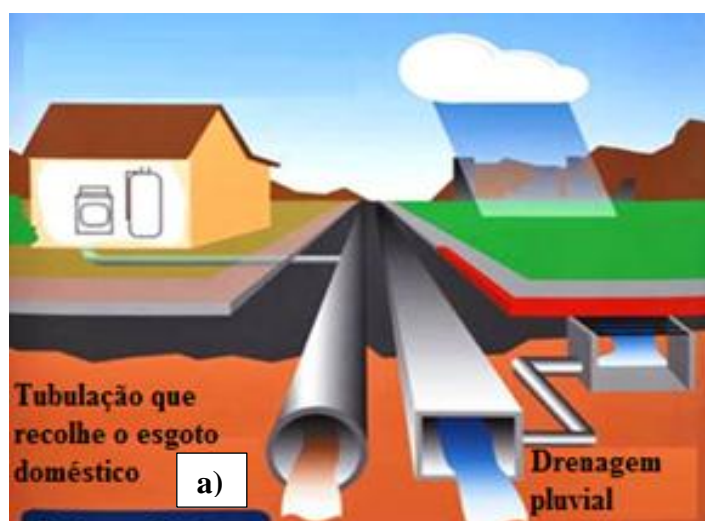
Figura 2 - Exemplo esquemático de sistemas separadores de efluentes. Fonte: Modificado Maricopa.gov. <http://www.maricopa.gov>.

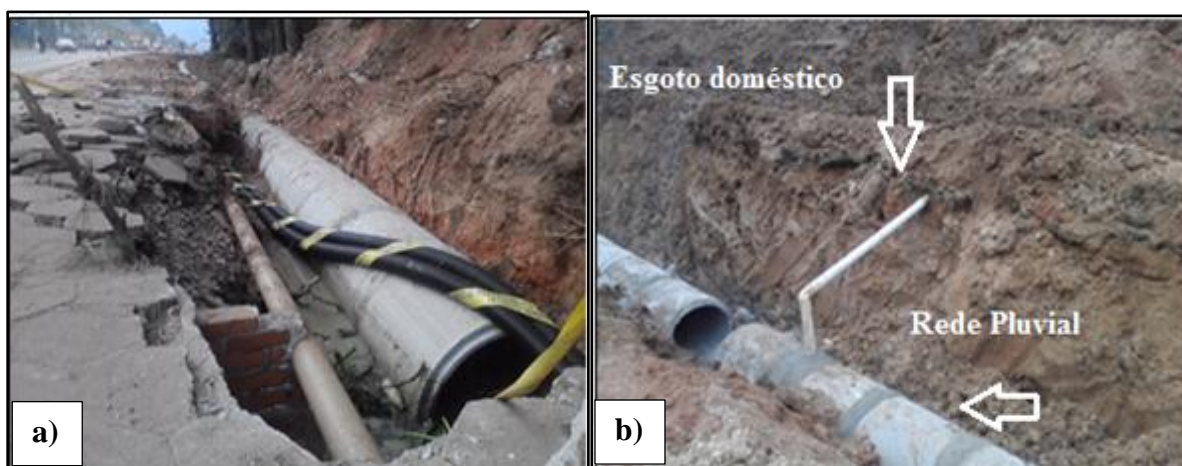
Figura 3 - efluentes domésticos e pluviais dispostos na mesma rede de drenagem.

Na (Figura 3 a e b), é possível observar que, em algumas cidades, mesmo existindo o sistema separador absoluto, os efluentes domésticos ainda são dispostos na rede de drenagem pluvial.

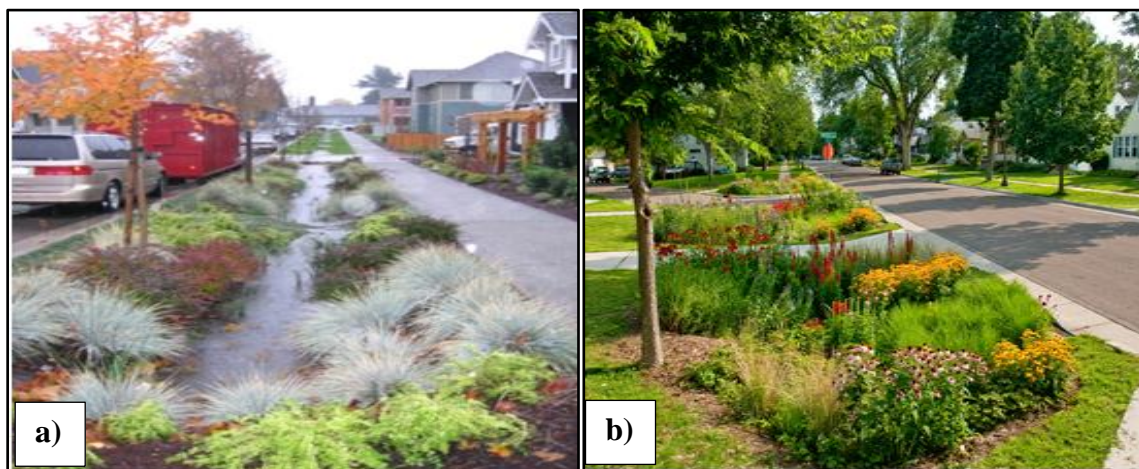
Figura 4 - BMPs e LIDs aplicados em meio urbano.

manual desenvolvido pelo departamento de serviços e gestão de bacias hidrográficas, localizado no município de Anchorage Alaska, denominado Low Impact Development Design Guidance Manual LID (2008). Esse manual expõe questões relacionadas ao dimensionamento, custos, vantagens e desvantagens, além de outras informações importantes sobre construção e monitoramento desse tipo de estrutura. As ((Figuras 4 a) e b), ilustram a aplicação de algumas estruturas sustentáveis em meio urbano.

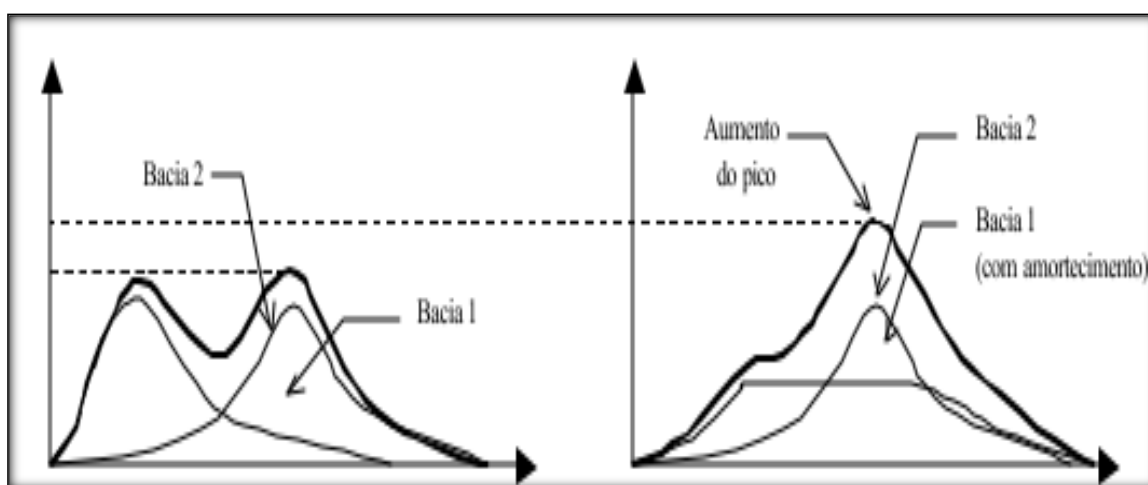
A (Figura 5), ilustra um exemplo de combinação de picos gerada pelo amortecimento e posterior liberação do volume escoado em um determinado local.

Figura 5 - coincidência de picos devido ao retardo do escoamento. Fonte: CARAMORI (2002).

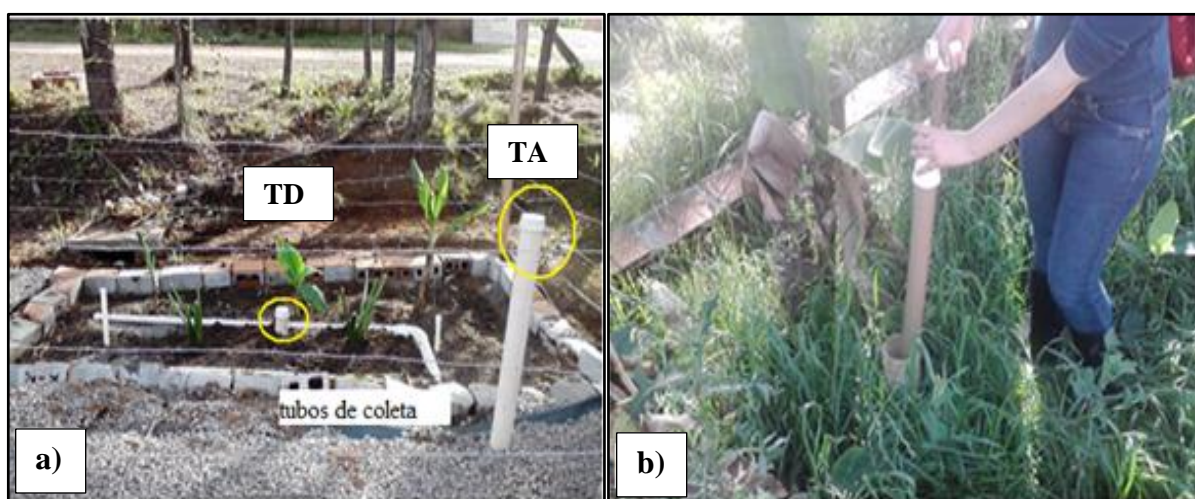
A parcela da chuva que infiltra na trincheira após um evento pluviométrico (TD) foi obtida, através de amostras coletadas no interior da mesma, para isso, foi utilizada uma bomba caseira, construída de PVC. A (figura 21 a), ilustra os tubos por onde foram feitas as coletas, da mesma forma, a (Figura21 b), ilustra uma amostra do efluente TD sendo retirada da trincheira com auxílio da bomba. Da mesma forma, foram coletadas as amostras do efluente armazenado no sifão, ou seja, TA. A análise do efluente TA é importante, pois, representa a qualidade do efluente após a “lavagem” do telhado e infiltração do *first flush* na trincheira.

Figura 21 - a) Tubos de coleta TA e TD. b) Retirada do efluente TD.

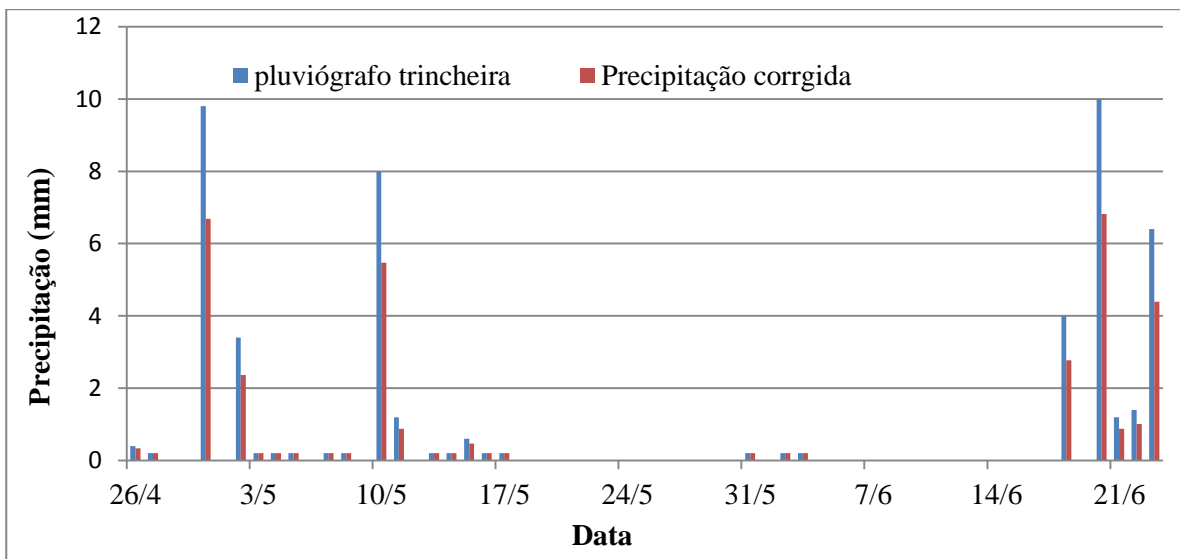
Deste modo, para obter uma maior confiabilidade nos dados registrados pelo pluviógrafo em questão, foram feitas comparações entre, os volumes precipitados e registrados pela estação automática do INMET localizada a uma Latitude: $-29,7000^\circ$, e Longitude: $-53,7000^\circ$, situada próxima à região onde foi desenvolvido o estudo. Para o ajuste, foram utilizados os dados relativos ao período de 26/04/2011 até 23/06/2011 (Figura 27). Através dessa comparação, pode-se observar que, de fato, o pluviógrafo instalado junto à trincheira superestima os valores precipitados.

Figura 27 - Comparação entre volume precipitados observados na trincheira e corrigidos.

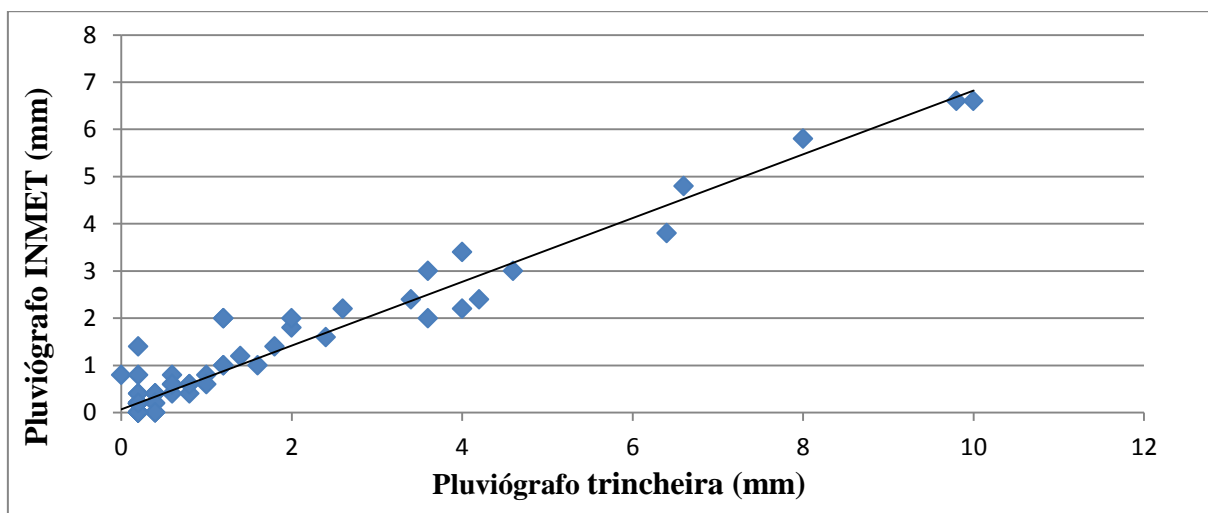
$$R^2 = 0,9461 \quad (\text{equação 3}).$$

Figura 28 - Confronto de dados registrados na área da trincheira e na estação INMET.

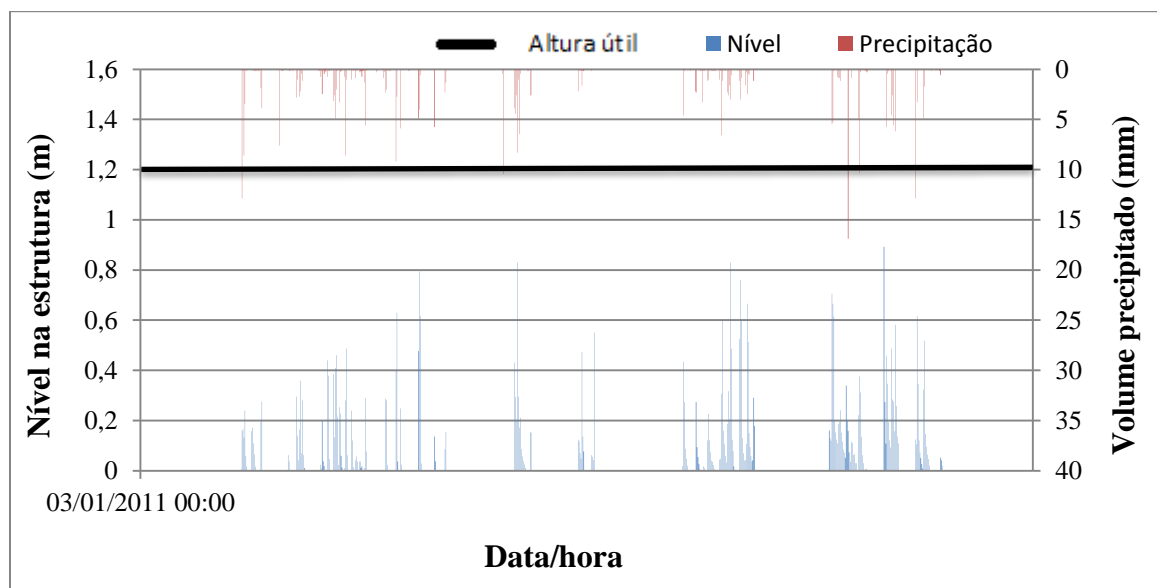
Para a avaliação do desempenho da trincheira mista, foram monitorados 59 eventos no período de 19/04/2011 a 03/05/2013. A análise da série histórica permitiu a observação de quais eventos foram mais intensos e como foi a resposta dada pela estrutura. Como a estrutura possui uma altura útil de 1.20m, ou seja, esse seria o nível correspondente à saturação total da mesma, é possível observar se houve ou não, algum evento em que a trincheira não suportou o volume escoado. Na (Figura 29), são expressos os valores da série histórica da trincheira com os valores de precipitação e nível no interior da estrutura.

Figura 29 - Série histórica da trincheira.

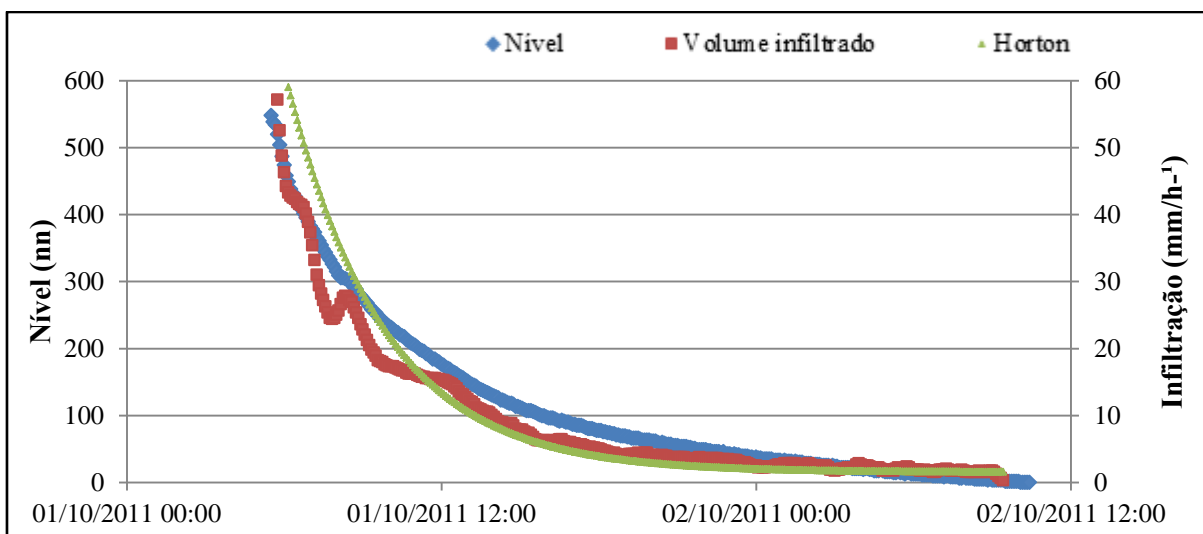
A recessão do hidrograma foi caracterizada na (Figura 30), onde o nível já se encontrava após o pico no valor de 0,54m

Figura 30 - Evento monitorado no ano de 2011.

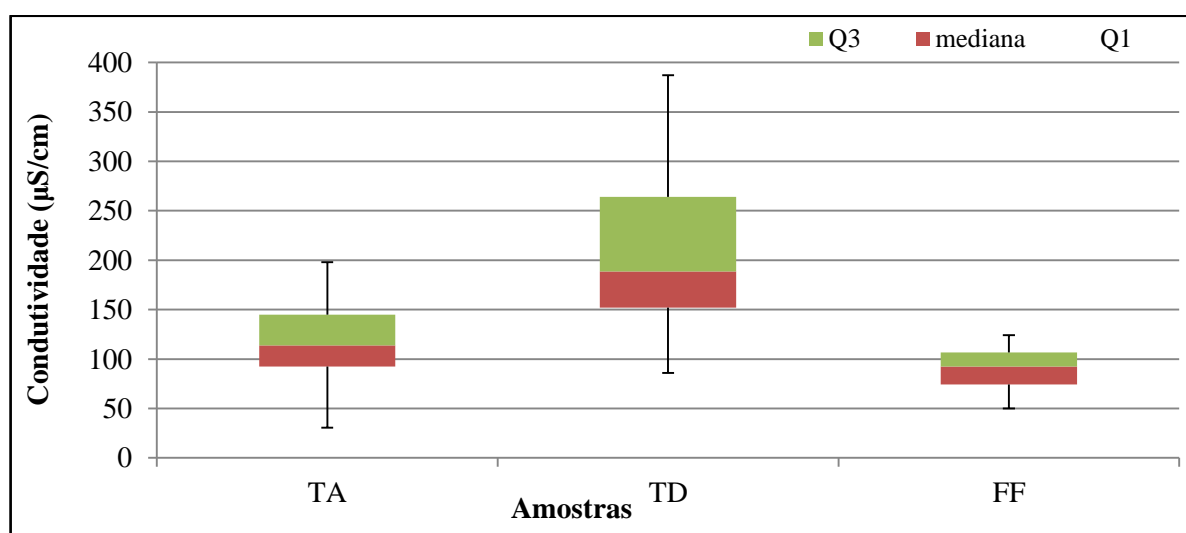
A trincheira mista é composta por vários materiais que, podem alterar a condutividade do efluente, juntamente com os sais e minerais presentes no solo. Sendo assim, a avaliação da condutividade elétrica dos efluentes escoados até estrutura proporciona uma perspectiva do quando os materiais utilizados em seu preenchimento influenciam na qualidade do efluente. A (Figura 34) expressa os valores de condutividade para as amostras em questão.

Figura 34 - Valores de condutividade para as amostras analisadas.

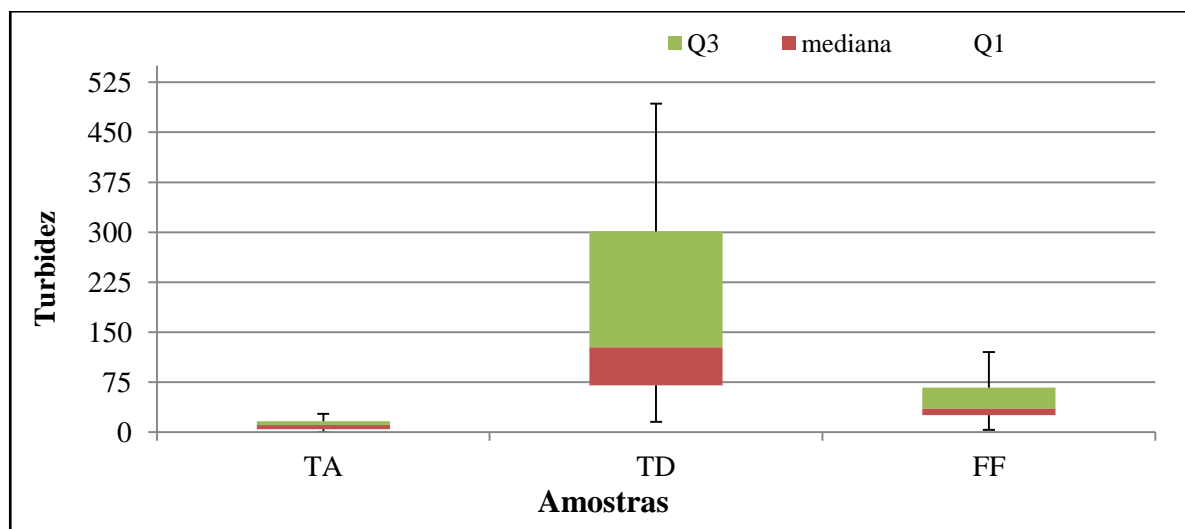
A turbidez, no caso da trincheira foi um parâmetro que apresentou uma mudança significativa ao entrar em contato com a estrutura. Uma vez que os finos que compõem a camada superficial do solo e os depositados nos materiais de construção da trincheira são arrastados pela água até a camada inferior, onde é realizada a amostragem. A (Figura 35) expressa os valores de turbidez para cada amostra analisada.

Figura 35 - Valores de turbidez para as amostras analisadas.

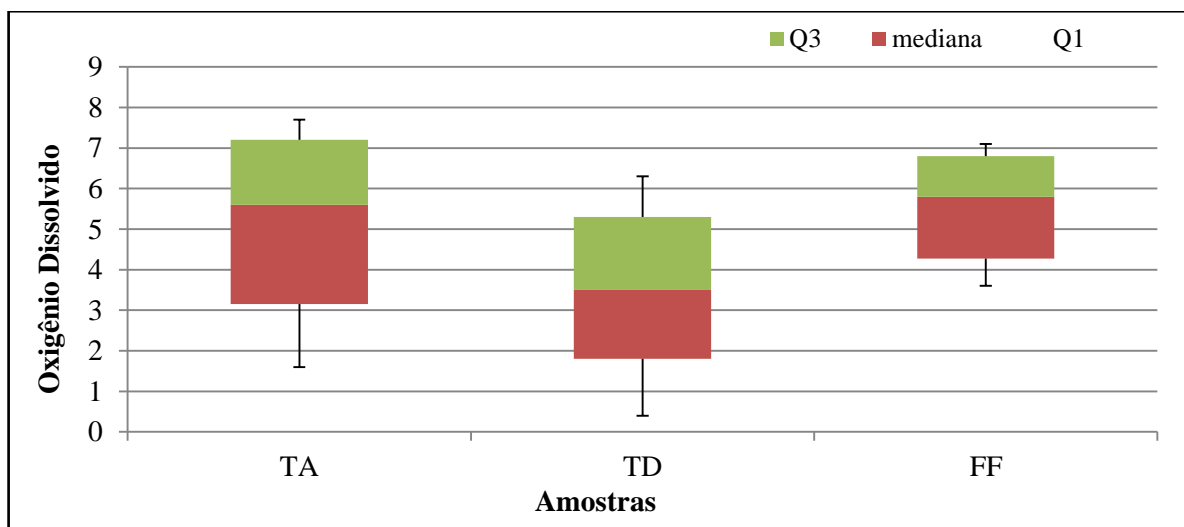
Figura 37 - Concentrações de Oxigênio dissolvido analisados.

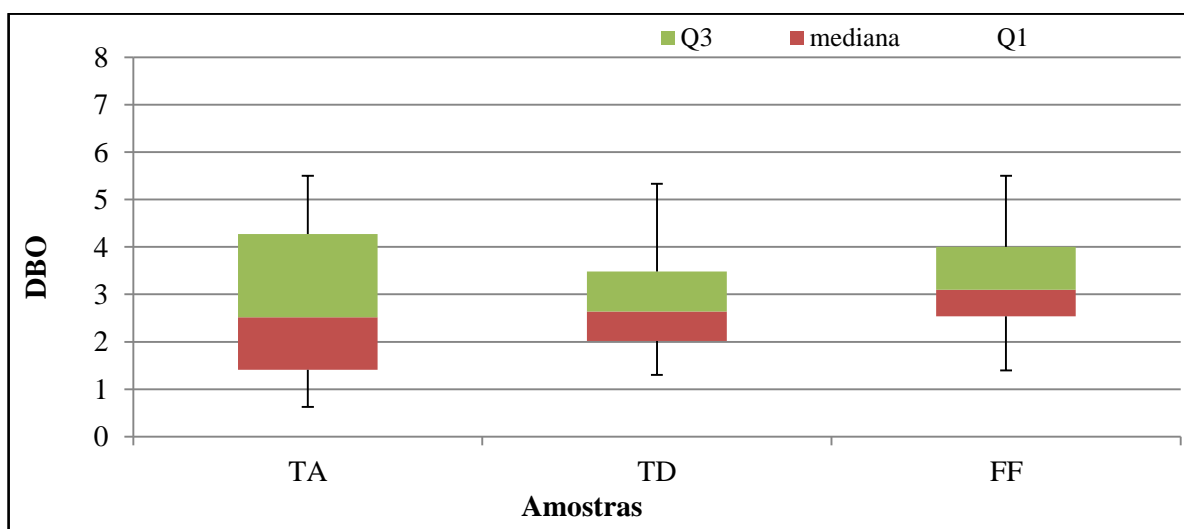
Figura 39 - Valores de DBO para amostras analisadas.

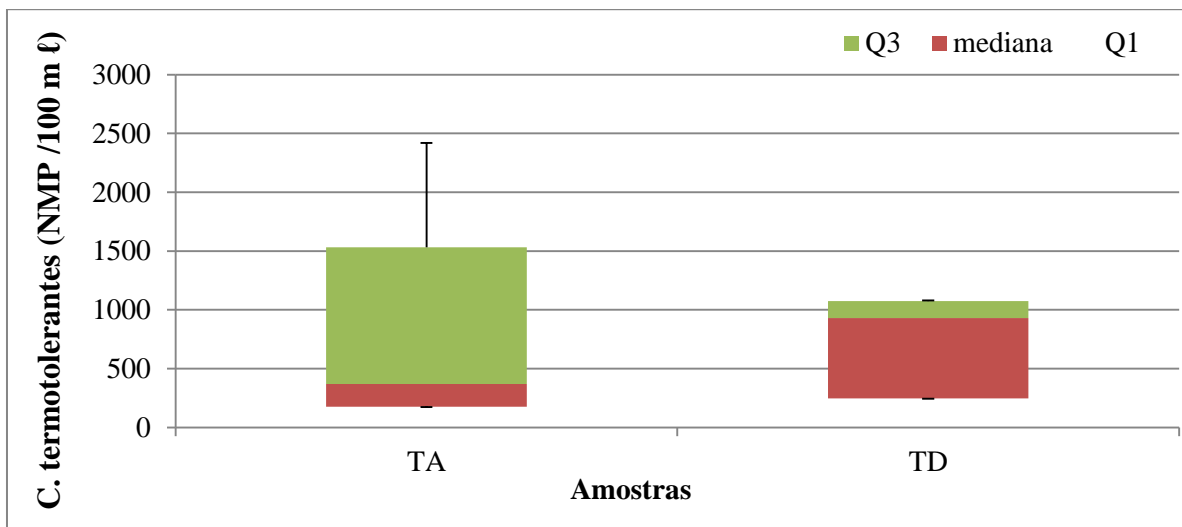
Figura 41 - Valores para Coliformes termotolerantes analisados.

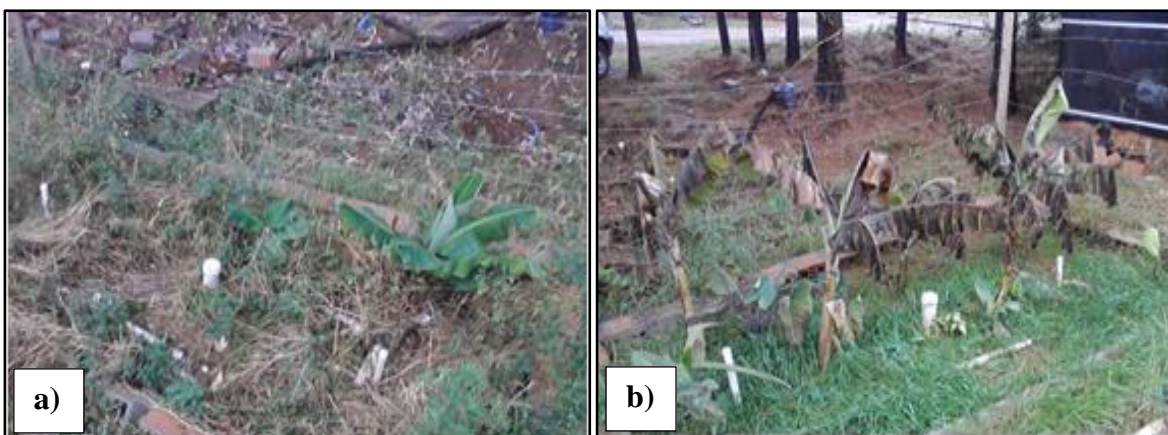
Figura 45 - a) e b) Espécies plantadas na trincheira expostas ao intemperismo.

Nesta etapa, foram plantadas três mudas de Bananeira (*Musa velutina*) com aproximadamente 50 cm cada, três mudas de taioba aproximadamente 30 cm (*Xanthosoma sagittifolium*) e algumas mudas de nabo forrageiro (*Raphanus sativus L.*) Este último, não resistiu às baixas temperaturas dos meses mais frios como, junho e julho, assim como, as geadas ocorridas nesse período. No caso das bananeiras e taiobas, apesar das condições climáticas adversas, tais como, altas e baixas temperaturas durante o ano, falta d'água em alguns períodos, entre outras, apresentaram uma boa tolerância, tanto nos dias onde não havia água no interior da estrutura, quanto em dias onde houve ocorrência de geadas. Na (Figura 45 a) e b), é possível observar que, a vegetação secundária não resistiu aos períodos onde não houve precipitação na trincheira. Porém, voltaram a crescer após eventos pluviométricos e melhores condições climáticas. As mudas de bananeiras e taiobas apresentaram queimaduras na região folhar, decorrentes das baixas temperaturas, mas resistiram bem aos períodos secos.

Em outro período do monitoramento, foram plantadas mais três espécies vegetais na trincheira, são elas: *Canna paniculata* (gênero *Canna*), inhame (gênero *Alocasia*). As mudas de inhame foram plantadas quando ainda eram brotos, enquanto para o plantio da *Canna paniculata*, foram adotadas mudas jovens com um tamanho aproximado de 30 cm do caule até a área folhar. A (Figura 46 a e b), ilustra a trincheira já com todas as espécies plantadas, em épocas diferentes do monitoramento, onde, também é possível observar o crescimento avançado das bananeiras e taiobas.

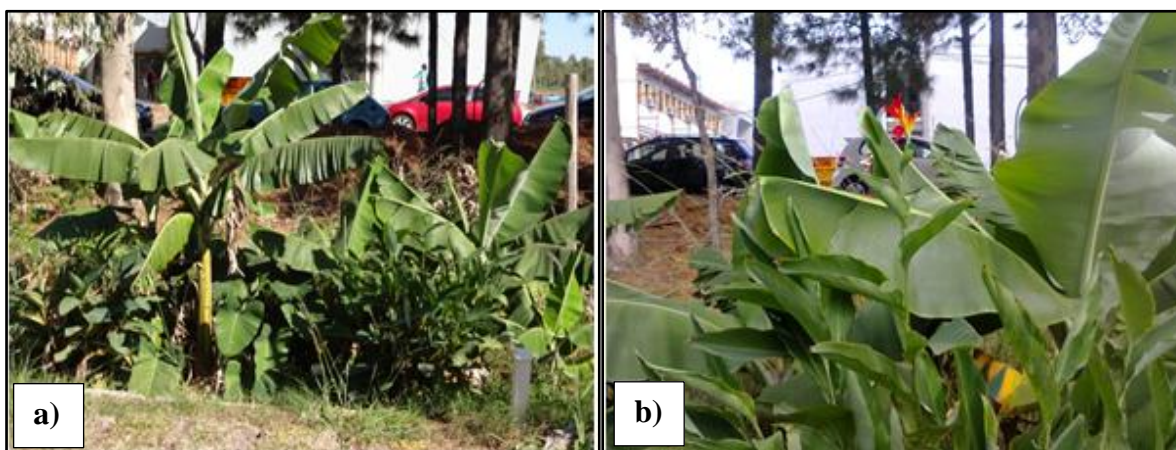
Figura 48 - a) b) Registro final das plantas utilizadas na trincheira.

Em determinadas épocas do monitoramento, foi detectada a presença de possíveis pragas na área folhar de algumas plantas. Foi observado que, nas folhas das espécies *Canna paniculata* e bananeira, houve o surgimento de orifícios, oriundos da alimentação de lagartas ou até mesmo de formigas. Porém, apesar do ocorrido, as plantas se mostraram resistentes às pragas, tendo sua área folhar recuperada em algumas semanas. Por fim, a (Figura 48 a) e b) datada de 25/04/2013 ilustra a trincheira mista após dois anos e meio de monitoramento.

Nessa fase, é possível visualizar que as plantas utilizadas no experimento continuaram a se desenvolver. As mudas de bananeira atingiram uma altura que varia de 1,80m á 2,30m

de altura. As mudas de taioba atingiram uma altura de aproximadamente 1m, enquanto nos inhames as alturas atingidas foram de 30 à 50 cm.

Dessa forma, fica evidente o próspero desenvolvimento das espécies vegetais citadas acima, sendo estas, boas alternativas para o emprego nesse tipo de estrutura. É importante ressaltar que o comportamento das espécies citadas anteriormente está diretamente ligado às características climáticas do município, assim como as particularidades do solo onde foi realizado o experimento.

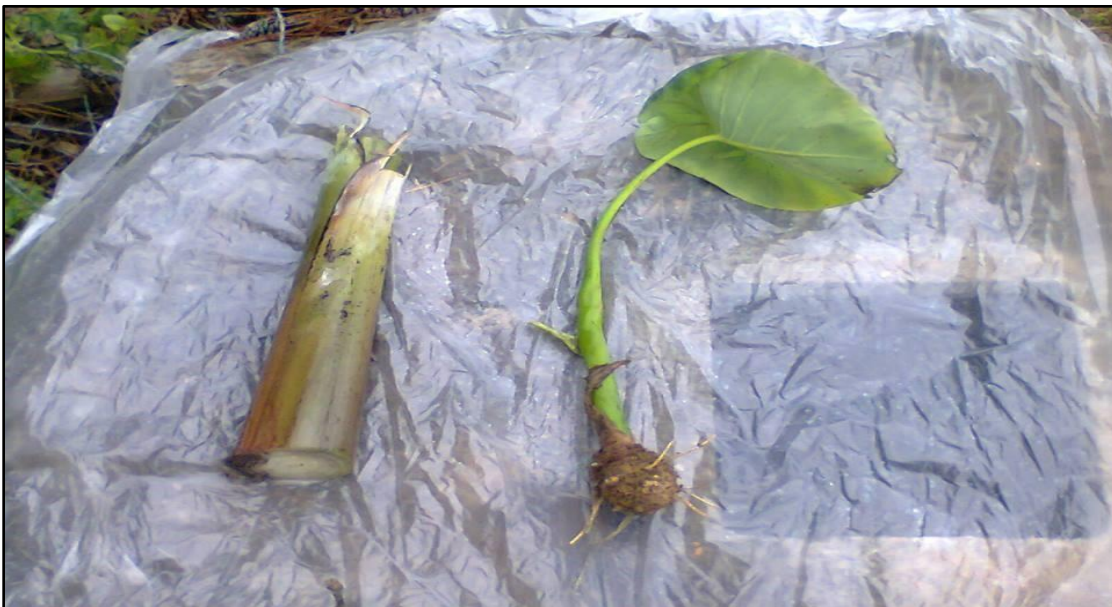
Figura 49 - Amostras das plantas recolhidas para análise colimétrica.

Para a análise de colimétrica nas plantas, foram recolhidas amostras de duas espécies plantadas em locais diferentes na trincheira. As amostras foram lavadas com água destilada e encaminhadas ao laboratório. A análise da presença de coliformes nas plantas utilizadas na trincheira é de suma importância, pois uma vez que, os frutos não apresentem contaminação, possibilitaria sua utilização para fins comestíveis, no caso da banana, assim como, na fabricação de café, que pode ser feita através da secagem e moedura do broto do inhame. A (Figura 49) ilustra as plantas coletadas para análise.

Foram analisadas amostras do interior e do talo da bananeira, que é por onde passa a seiva que alimenta a planta, assim como, do broto do inhame. Após a avaliação dos resultados
