**ANÁLISE DO PROCESSO DE LAVAGEM E
DESINFECÇÃO DE ROUPAS HOSPITALARES:
O CASO DA LAVANDERIA DO HUSM**

DISSERTAÇÃO DE MESTRADO

Miria Trentin Cargnin

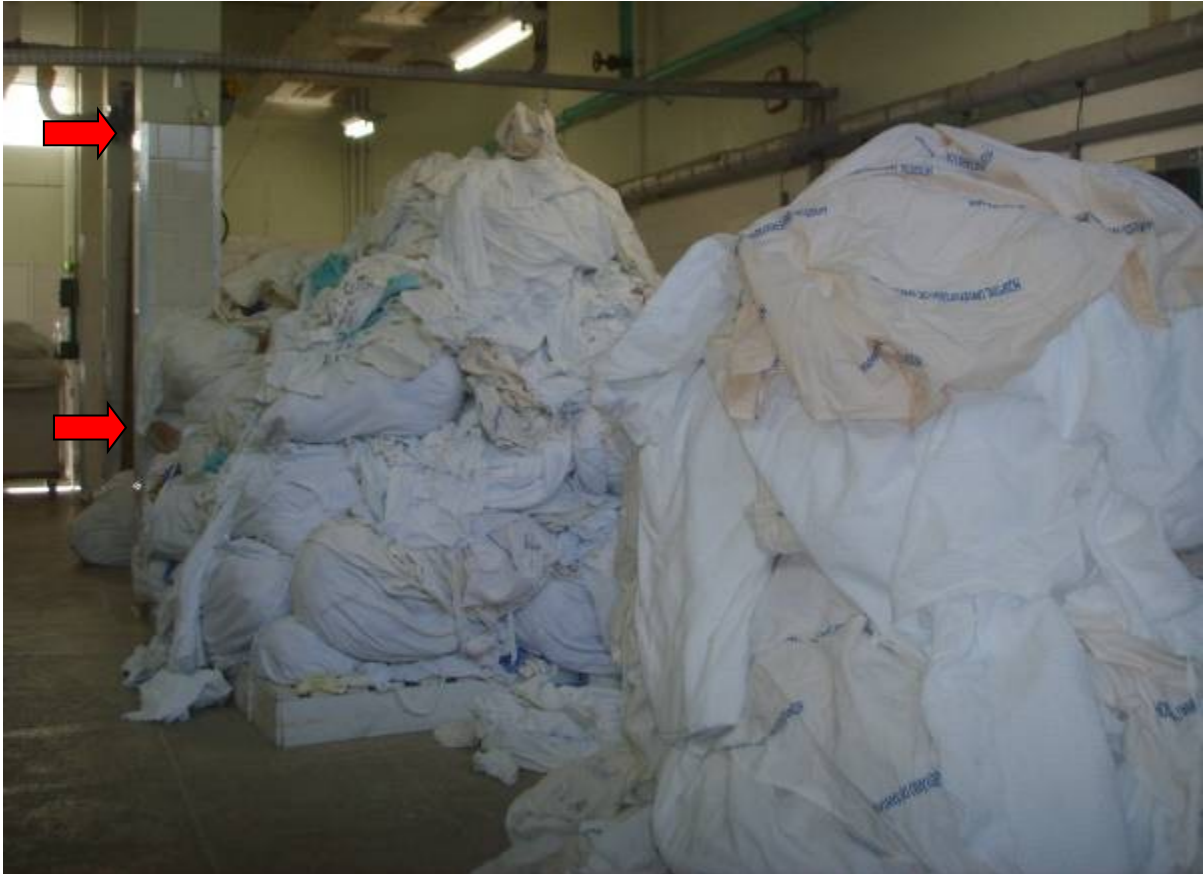
Figura 5 - Roupas acumuladas na área suja da lavanderia

Na Figura 5 pode-se observar na seta superior o hidrômetro, que registra o consumo de água da lavanderia do HUSM, na seta inferior nota-se uma faixa escura ao decorrer do pilar: trata-se de um poste de madeira colocado provisoriamente para fixar (apoiar) o hidrômetro, o qual é muito pesado e necessita de suporte já que as tubulações são antigas e existe a possibilidade de ocorrerem deformações e vazamentos. Este pode diminuir o espaço existente e atrapalhar o andamento das atividades, além das colunas já existentes. Até março de 2008 não tinha sido providenciado o suporte adequado, e este com a umidade poderá apodrecer.

Devidos aos problemas verificados e visíveis no exemplo da Figura 5 foi sugerida a possibilidade de se estabelecer um programa de manutenção preventiva e corretiva das máquinas e tubulações de água. Mediante licitação, realizou a contratação de uma empresa terceirizada para a realização das atividades de manutenção.

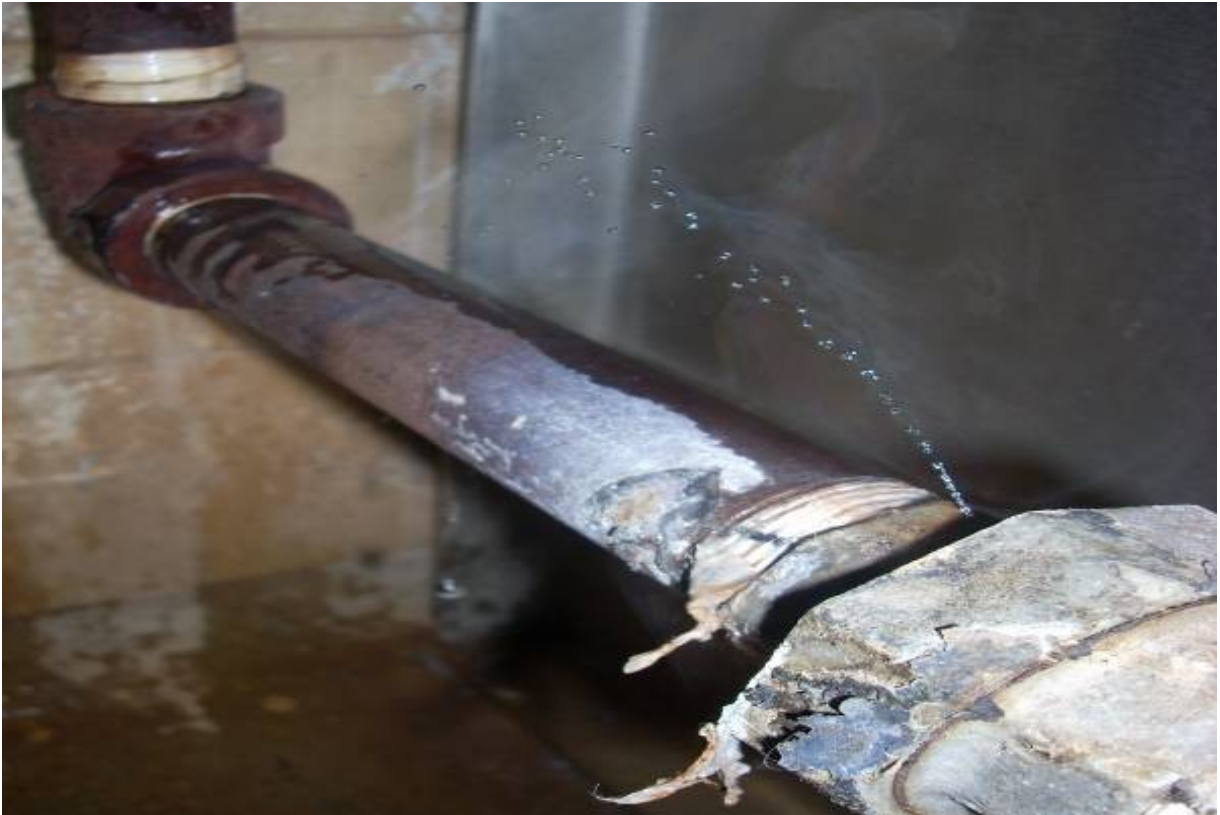
Figura 7 – Tubulações dentro da lavanderia com vazamentos e sem isolamento

Observou-se nas visitas realizadas e através das Figuras 6 e 7 que as tubulações deveriam ter isolamento térmico em toda a sua extensão inclusive nas canalizações aterradas e dentro do setor de lavanderia.

Nota-se, na Figura 7, nitidamente a perda de vapor e água e a ausência de isolamento térmico isso dentro da lavanderia na área suja no início do estudo, aumentando: os custos (água, óleo), os riscos ambientais e de segurança (de calor, ergonômicos, rompimento de dutos, probabilidade de queimaduras, entre outros), a possibilidade de contaminação, o trabalho dos funcionários, a perda dos recursos naturais, os efluentes líquidos e a corrosão das tubulações e piso.

As observações foram encaminhadas ao setor e sugeriu-se que fosse solicitado a manutenção e o isolamento das canalizações de vapor, onde há necessidade por falta ou danificação do protetor, como também os consertos dos vazamentos internos no setor.

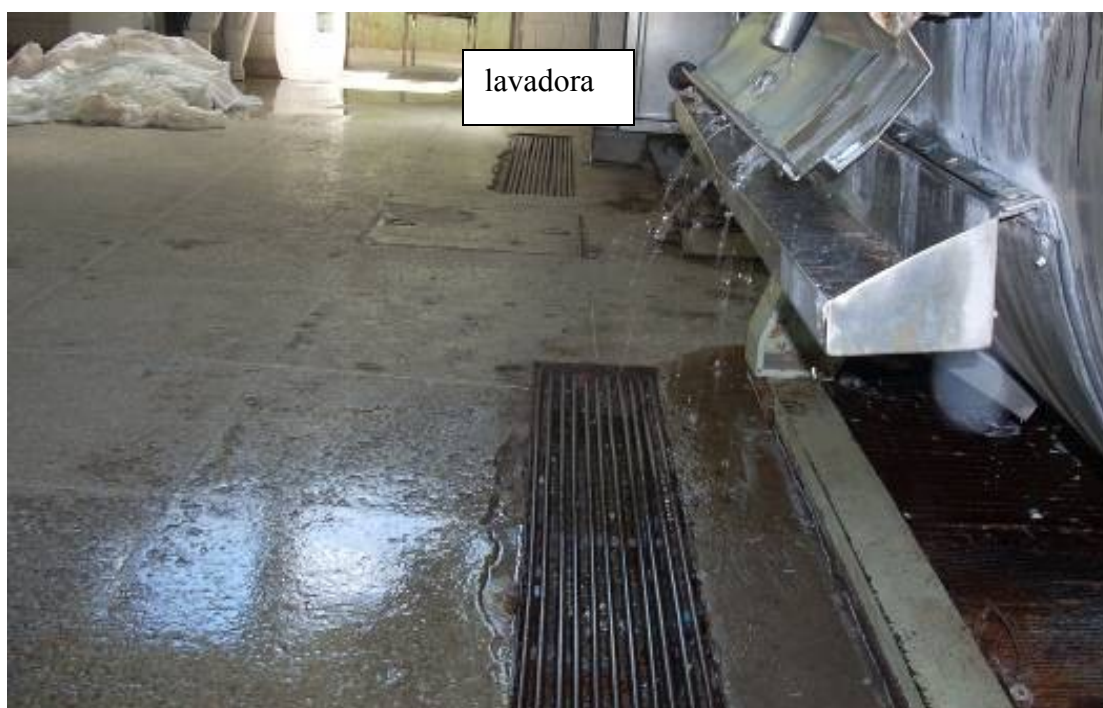
Figura 8 – Condições do piso

As inadequadas condições do piso, apresentados na Figura 8, aumentam a probabilidade de contaminação, os riscos ocupacionais, e o trabalho dos profissionais. Nesta imagem observa-se, ainda, vazamento na tampa de uma lavadora e na sua parede externa; na parte de baixo lavadora ocorre saída de vapor durante a operação, desperdiçando água, vapor e produtos, o que propicia a expansão desses problemas e o aparecimento de novos (desperdício de energia elétrica, corrosão, retrabalho,...).

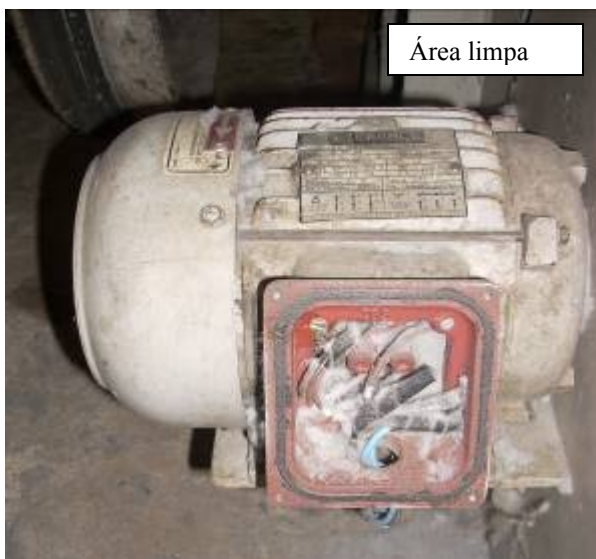
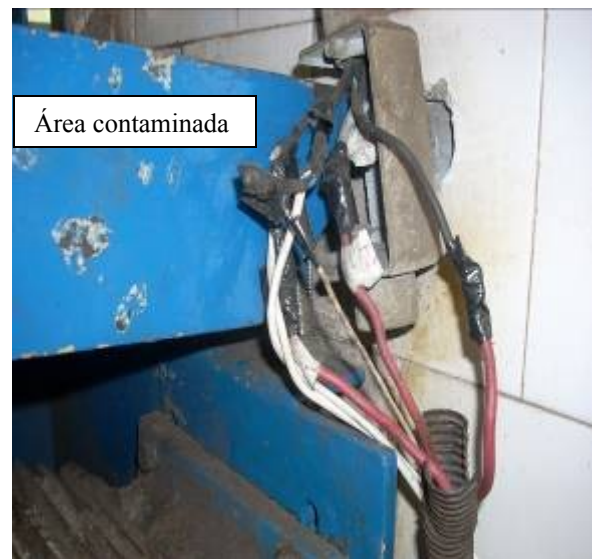
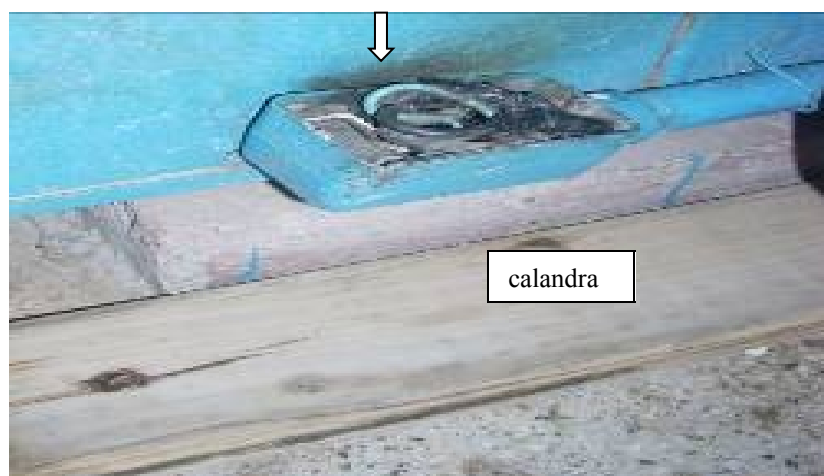
Por se tratar de um prédio antigo a instalação elétrica não está adequada conforme a NR nº 10, segundo a manutenção elétrica do HUSM, principalmente quanto à polaridade, condutor terra e segurança global, tomadas próximas ao piso, incorrendo na existência de fiação exposta, agravada pelo fato de não haver inspeção periódica e um programa de manutenção preventiva da rede elétrica o que pode ser visualizado através da Figura 9, 10 e 11. Este fato coloca em risco a segurança do ambiente visto que a desinfecção do local é realizada com a utilização de água corrente, possibilitando acidentes.

Figura 9 – Condições elétricas

Figura 10 – Condições elétricas

Figura 11 – Condições elétricas

Nas Figuras 9, 10 e 11 percebe-se a fiação exposta em vários locais, com sinais de já ter ocorrido curto circuito elétrico, deixando e expondo o ambiente a riscos significativos. As mesmas demonstram necessidade de treinamento a todos os interessados.

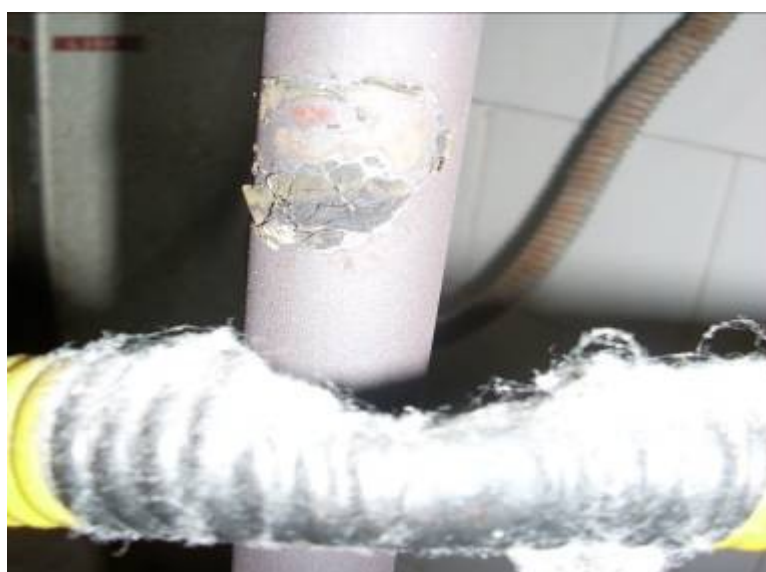
Figura 12 – Proteção da fiação danificada

Observou-se também o derretimento de proteção de alguns fios por terem sido amarrados ao encanamento de vapor durante uma desinfecção da unidade, colocando em risco os funcionários que ali trabalhavam, conforme pode ser verificado na Figura 12.

Através da Figura 12 o desconhecimento dos riscos físicos aos quais os funcionários estão expostos e se expõem, fazendo-se necessário que sejam realizados cursos de capacitação sobre riscos ambientais. A inexistência de isolamento térmico das tubulações ressalta, além dos efeitos indesejados vistos, a ausência do emprego de cores na identificação de tubulações conforme preconiza a NBR 6493 (ABNT, 1994).

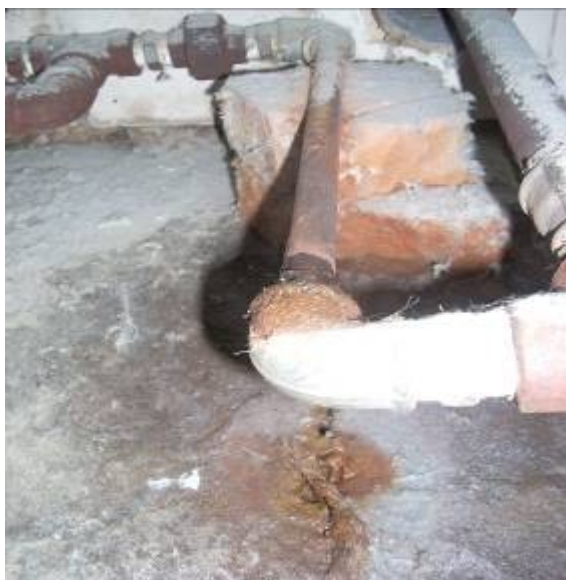
Figura 13 – Tubulação de vapor

A ventilação e exaustão mostram-se deficientes por haver tubulações secundárias sem isolamento de vapor e as principais com isolamento deficiente, danificado e vazamentos; deixando o ambiente desconfortável termicamente e propício a acidentes (queimaduras),

A Figura 13 representa a tubulação de vapor que chega a uma das secadoras. O vapor além de vazar se condensa, e visto que ocorre há tempo e persistir no momento, causou erosão no piso, como pode ser observado. Outros problemas de manutenção são notados entre eles: grande acúmulo de poeira gerada pelas roupas e a improvisação com pedaços de tijolos, não causando um bom aspecto.

Também foram demonstrados resultados prévios à administração e a ficou de solicitar o isolamento dos encanamentos de vapor. Minimizar os vazamentos e isolar boa parte da tubulação fará com que a temperatura ambiente baixe consideravelmente, e com isso reduza o desconforto térmico, os custos com água, vapor, óleo diesel, entre outros.

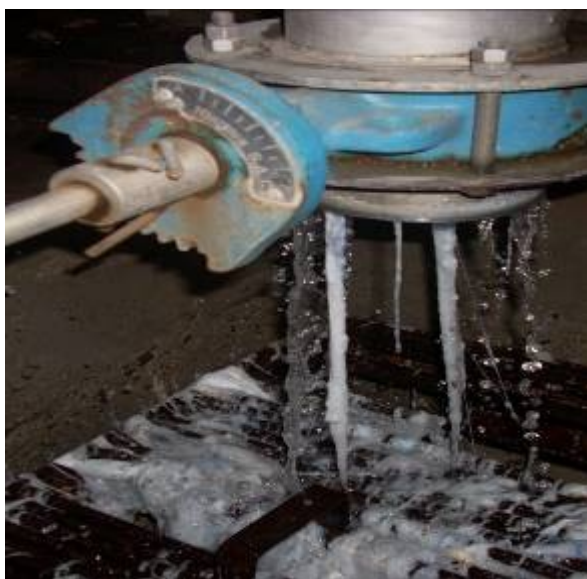
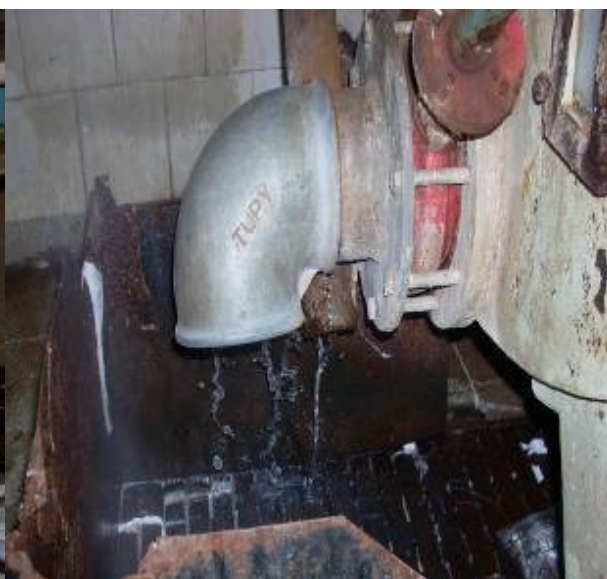
Existem quatro lavadoras na lavanderia do HUSM, que serão numeradas de 1 a 4. Todas apresentam perdas de água e produtos, vapor em grau variado, durante a lavagem; conforme Figura 15 e 16, como também possuem termômetros e sem manutenção.

Figura 15 – Vazamentos nas lavagens

Figura 16 – Vazamentos nas lavagens

Nas Figuras 15 e 16, pode-se observar perdas visíveis de água, vapor e produtos durante as lavagens das roupas. O desperdício desses produtos incorre na necessidade de se adicionar mais produtos para que se obtenha a qualidade esperada dessa atividade. Esse fato também repercute em impactos ambientais ocasionados pelo aumento da geração de efluentes. Fiapos e pedaços de roupas também são visíveis, nas saídas das lavadoras, podendo impedir uma adequada vedação.

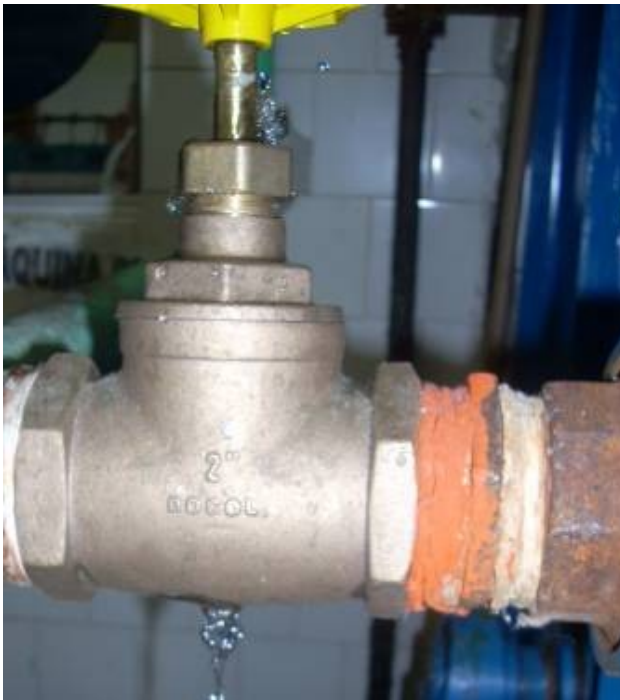
Figura 17 – Vazamento no registro

Na Figura 17 o vazamento é tão intenso, em determinados períodos, por excesso de pressão no cano. Quando outra máquina enche simultaneamente esse vazamento diminui, mas o gasto e o desperdício continuam. Em decorrência dessa situação os operadores vinham freqüentemente passando o rodo para retirar o acúmulo de água do chão, mas na última visita realizada verificou-se a existência de um balde sob o vazamento.

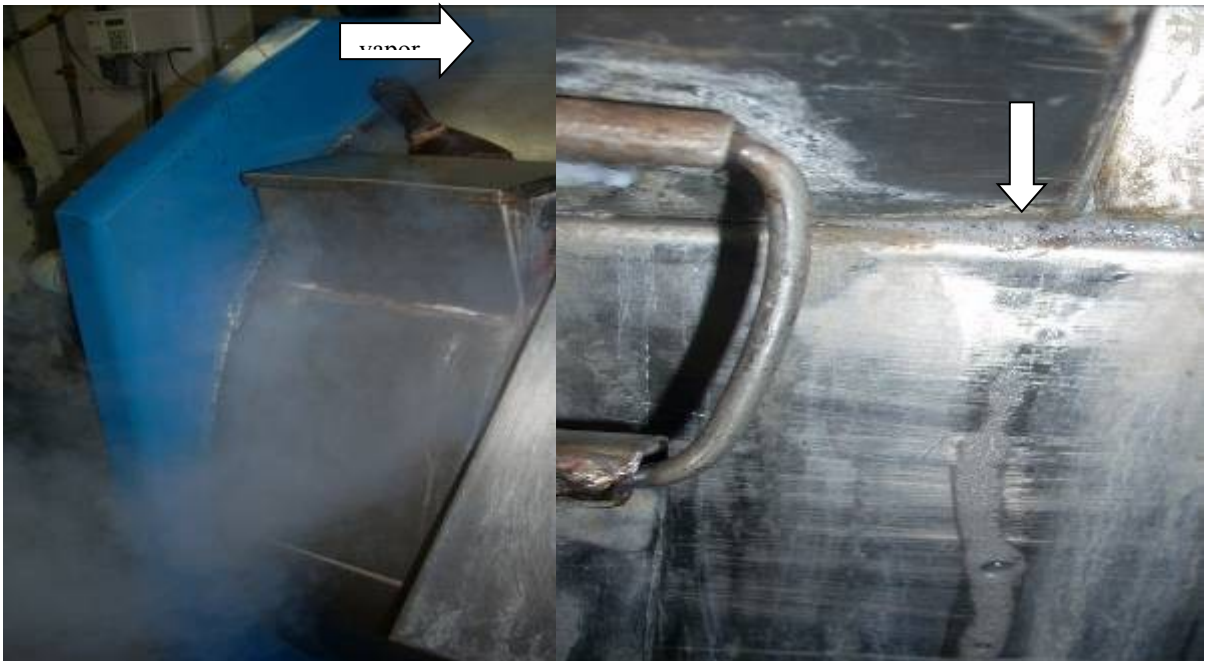
Figura 19 – Lavadora 2 vazando vapor **Figura 20 – Emendas das lavadoras**

A quarta máquina, **lavadora 4**, está em boas condições de uso, tem marcador do nível de águas, mas tem vazamentos importantes de vapor no registro de entrada e nas emendas, conforme Figura 7, este foi consertado, com o início desse trabalho, mas existem outros vazamentos nos registros.

Conforme já mencionado a Figura 19 e 21 entre outras, demonstram claramente vazamentos por falta de manutenção preventiva que deveria ser constante nas máquinas e equipamentos existentes, com materiais de reserva para os ajustes necessários,

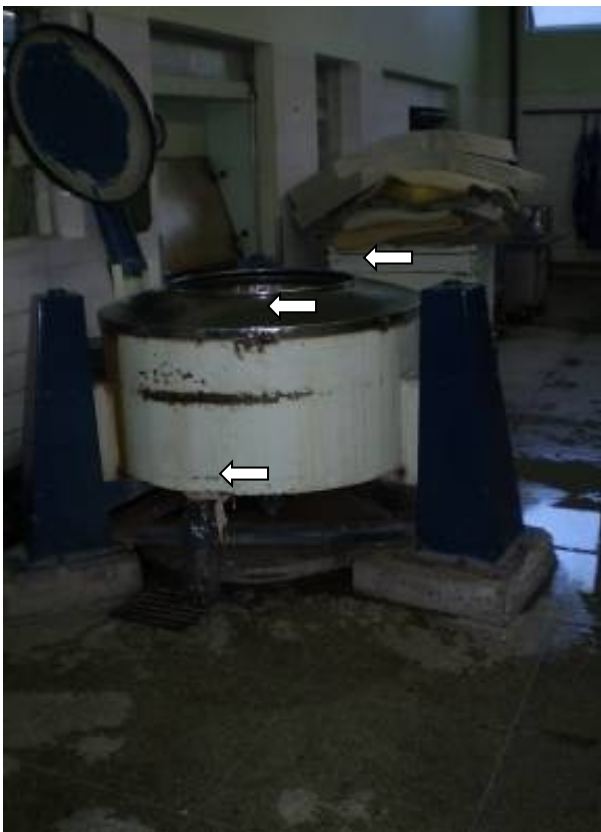
A ocorrência dos vazamentos faz com que a área ao seu redor fique alagada e que profissionais necessitem passar o rodo para retirar a água que ali se deposita.

Figura 21 - Centrífuga com vazamentos**Figura 22 – Centrífuga espirrando água**

Na Figura 21 observa-se o mau estado da centrífuga e o alagamento ao redor ocasionado pelos vazamentos. O sistema de travamento da tampa encontra-se ausente e para o escoamento da água é colocado um plástico até a caixa de saída dos efluentes, fato comum a todas. Esses problemas causam um aspecto desagradável ao ambiente, adicionando trabalho extra aos funcionários, fazendo com que estes tenham que reduzir o tempo empregado às atividades essenciais.

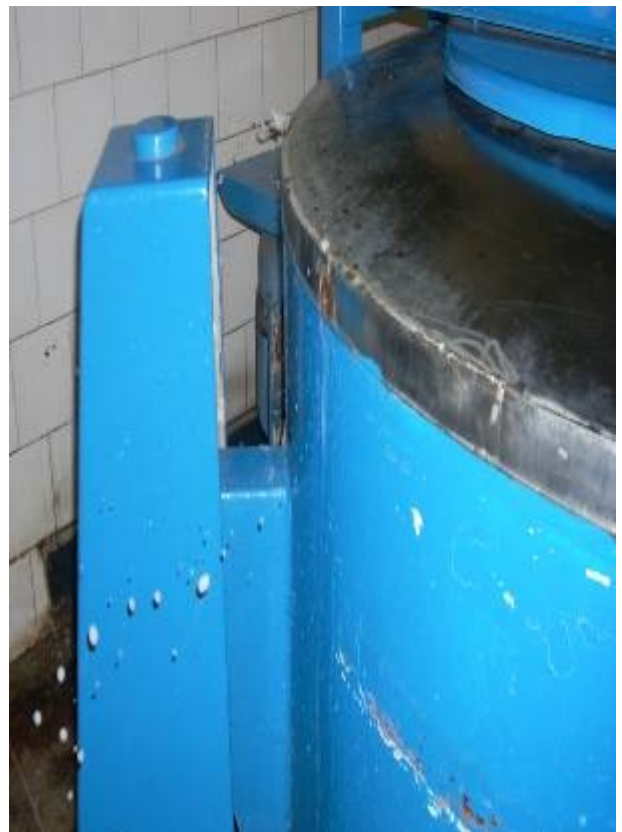
Na Figura 22, observam-se vazamentos quase em todo o seu redor saindo dos encaixes das latarias das centrífugas. Soube-se que por várias vezes foi tentado solucionar esse problema, que perdura até o momento.

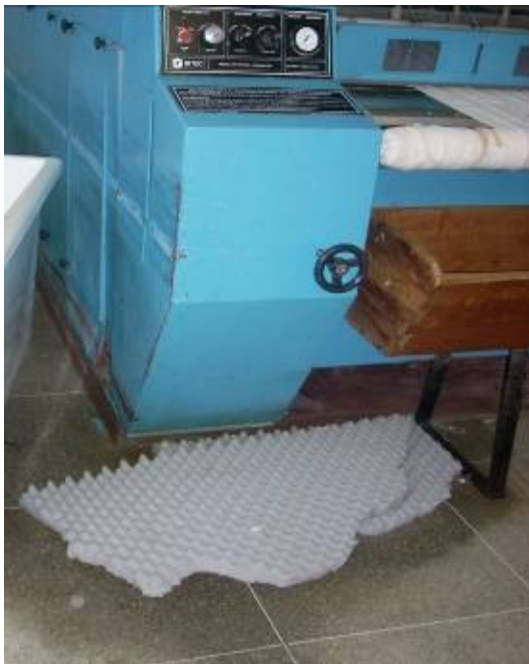
Figura 23 - Calandra vazando óleo

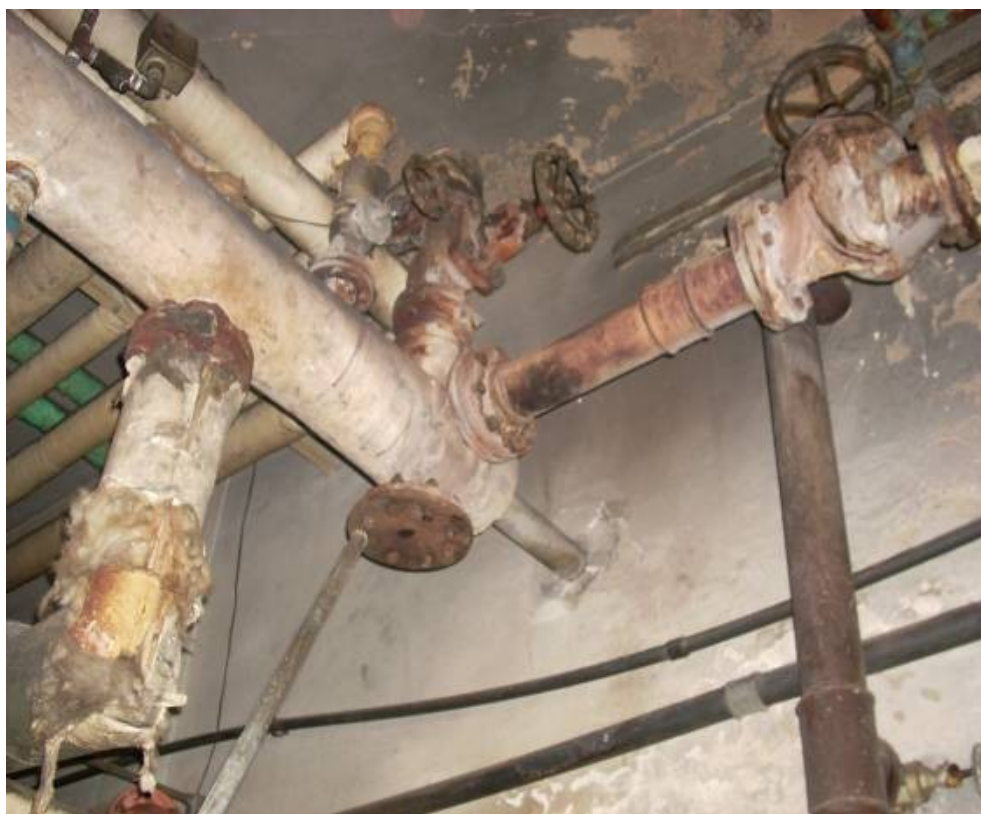
Figura 25 - Tubulações de vapor sem isolamento ou danificadas na área da caldeira

As tubulações possuem vários vazamentos de água e de vapor e partes dessas não apresentam isolamento térmico ou mesmo encontram-se danificadas, o que torna o local das caldeiras insalubre, conforme pode ser notado na Figura 25.

Percebe-se nitidamente que o calor mais intenso não é perto da caldeira em funcionamento e sim, mais perto das tubulações sem isolamento ou danificadas. Nessa

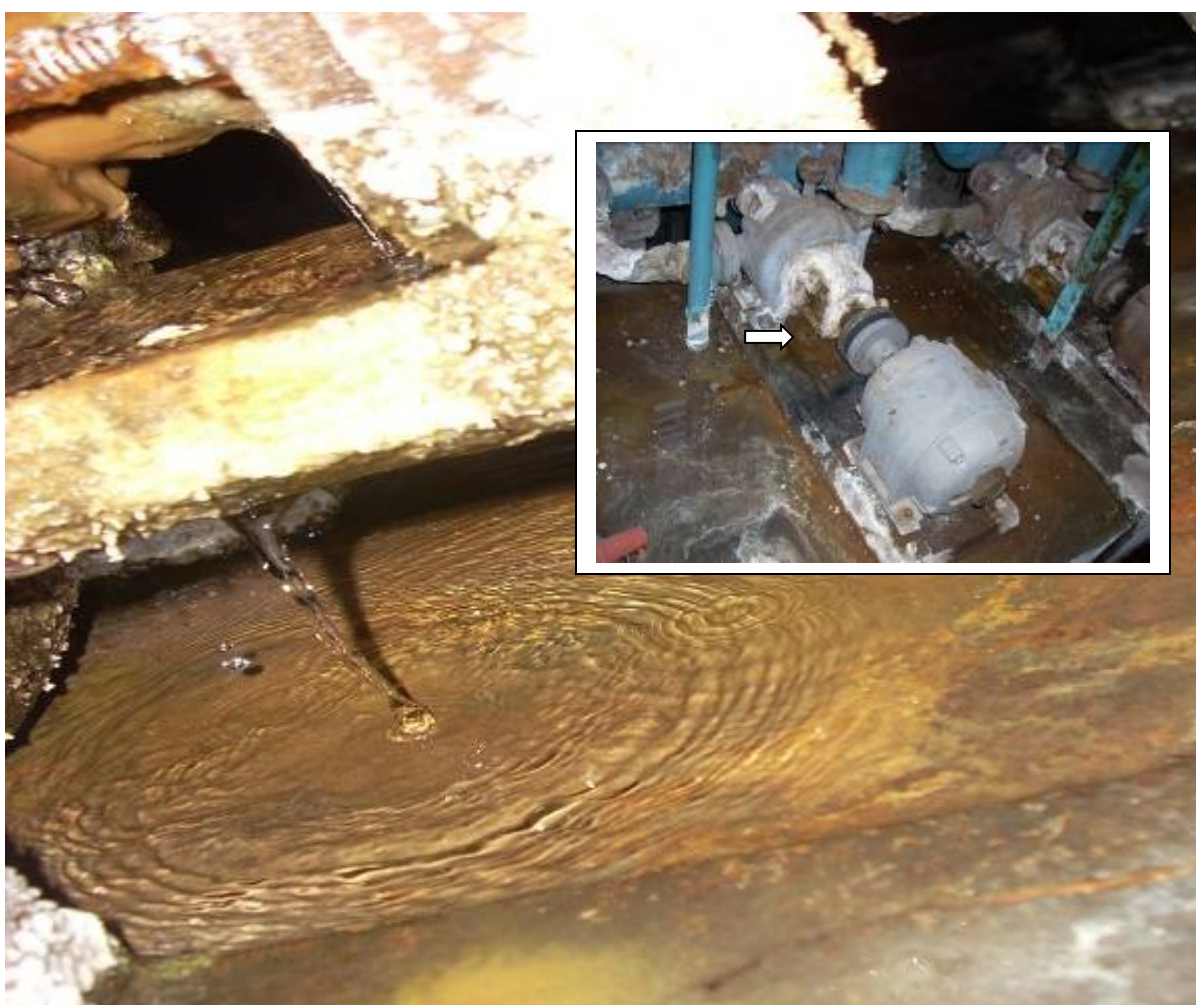
Figura 26 - Vazamento das bombas de água na área das caldeiras

Na área das caldeiras são utilizadas várias bombas de água, e todas possuem vazamentos em maior ou menor quantidade conforme se verifica na Figura 26.

Nessa imagem tem-se noção da quantidade de água que se desperdiça. Esse fato é comum a todas as bombas existentes com ligação a lavanderia ou não, então nota-se a real necessidade de manutenção preventiva da parte hidráulica, inclusive a realização de

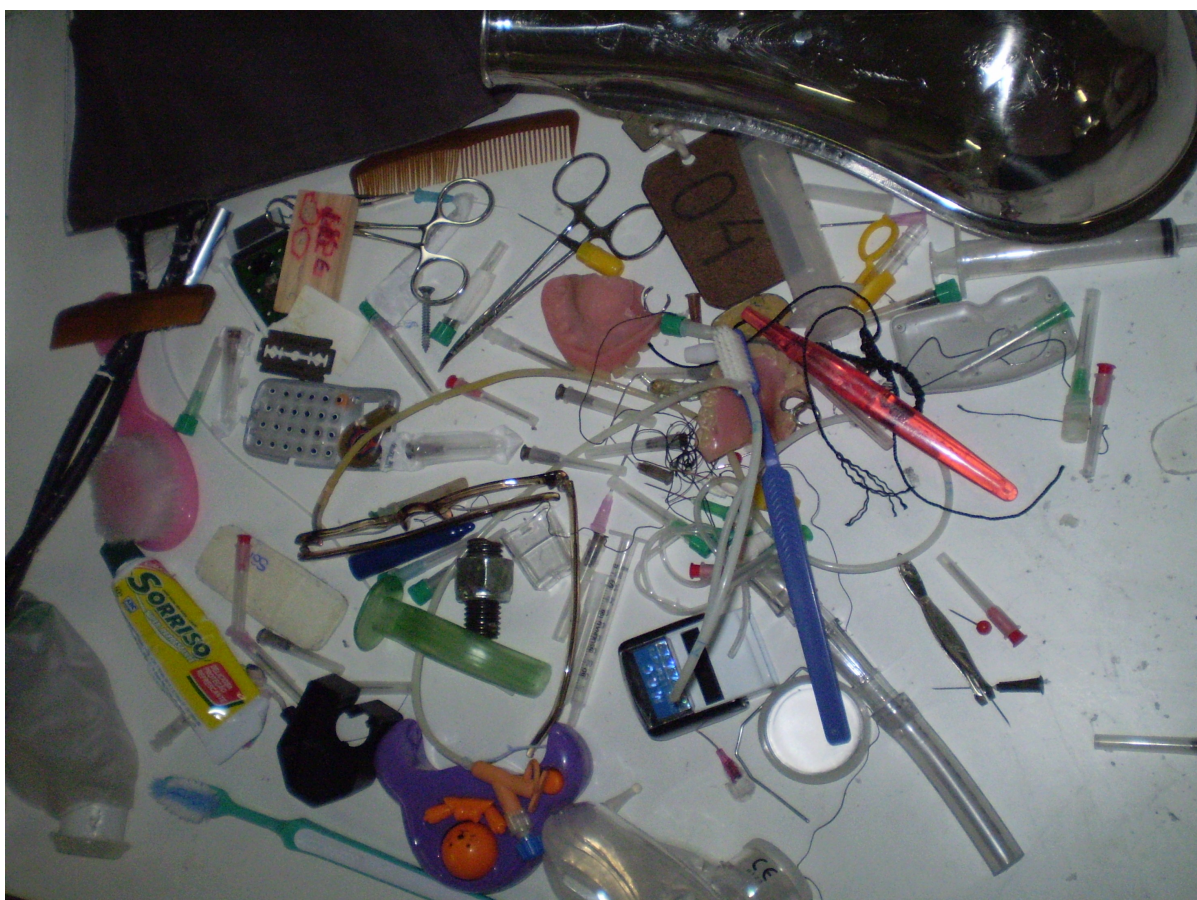
Figura 27 – Objetos encontrados após lavagem

Na área limpa são encontrados diversos objetos. Muitos deles oferecem riscos aos funcionários que ali atuam ao retirar as roupas das lavadoras após lavagem, como se pode ver na Figura 27 que demonstra os objetos encontrados num período de dois dias, sendo grande o número de materiais perfurocortantes e vários objetos que poderiam danificar as lavadoras.
