**UNIVERSIDADE FEDERAL DE SANTA MARIA
CCR – CENTRO DE CIÊNCIAS RURAIS
PROGRAMA DE PÓS-GRADUAÇÃO EM ENGENHARIA FLORESTAL**

**RECUPERAÇÃO EXPERIMENTAL DE UM TRECHO
DE CURSO DE ÁGUA COM
TÉCNICAS DE ENGENHARIA NATURAL**

DISSERTAÇÃO DE MESTRADO

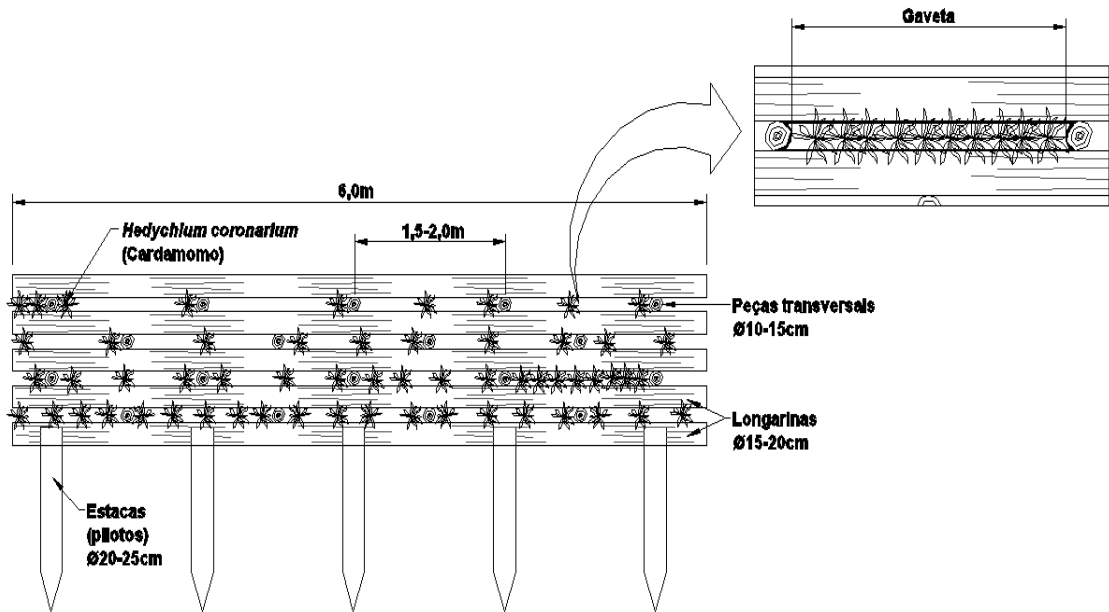
Figura 5 – Vista frontal das peças de uma parede Krainer simples, com destaque para o termo “gavetas” – correspondente ao local de colocação dos feixes vivos.

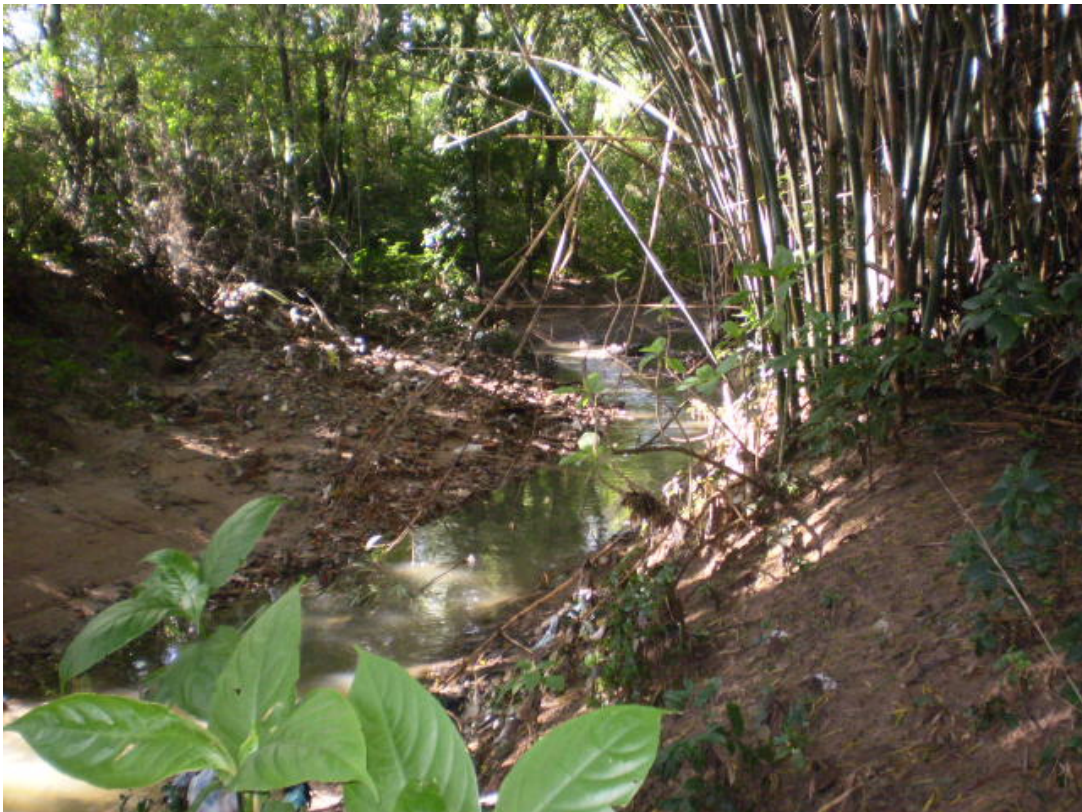
O ponto escolhido para a intervenção compreendeu uma porção do arroio Cancela, em um trecho suavemente curvo, com seu raio interno formando um talude instável devido à direção de embocadura das águas do terreno e da presença de touceiras de taquara plantadas sobre a margem, como mostra a seguir a Figura 10.

Figura 10 – Trecho escolhido. À direita: a presença de taquaras (*Bambusa tuldooides*) situadas sobre a margem a ser trabalhada. À esquerda: raio interno com depósito de sedimentos e lixo.

Este tipo de situação, para Sutili (2004), resulta provavelmente da ação da água sobre as touceiras de taquaras, uma vez que o peso da parte aérea gera uma sobrecarga, e o exagerado volume faz com que a força do vento seja transmitida ao talude, enfraquecendo-o e alavancando-o. Essa força não consegue ser contraposta pelo pouco profundo sistema radicial das taquaras/bambus. O talude torna-se mais alto que a profundidade média das raízes e a linha de ruptura se forma distante da ação destas. Nessa situação, as taquaras só contribuem para a perda de equilíbrio do talude. Com a reconstrução do talude e o chanframento final do barranco, pretende-se dar suporte ao desenvolvimento da vegetação, apoiada pela proteção física até que o tempo de enraizamento do material vegetal se consolide e isto seja suficiente para garantir a estabilidade da margem.

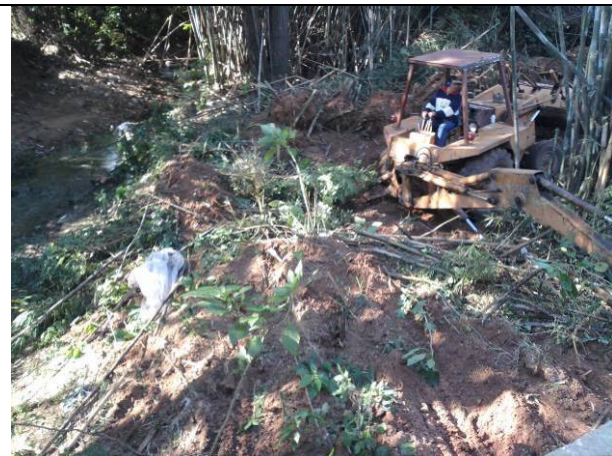
Retroescavadeira retirando as touceiras das taquaras e reconstituindo o talude.

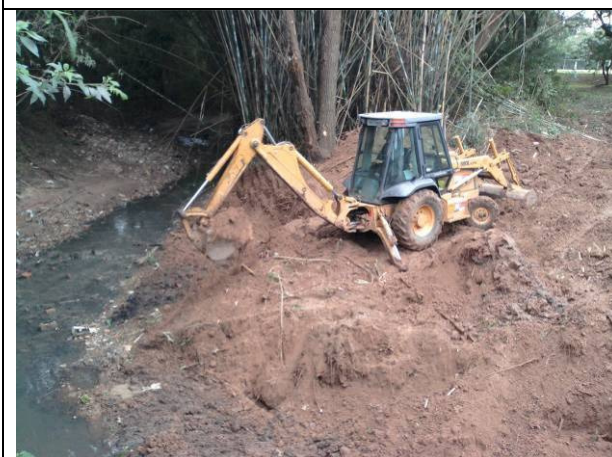
Remodelagem do talude e retirada de material.

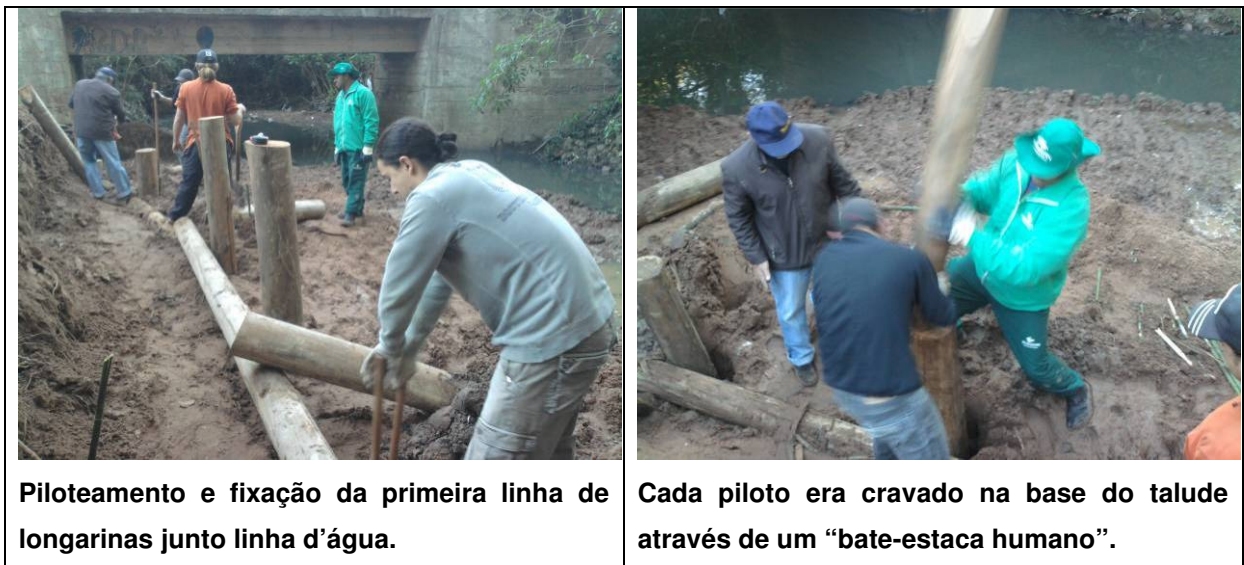
Quadro 8 – Piloteamento e primeira linha de longarinas.

Para que os pilotos pudessem ser fixados, fez-se um alinhamento distribuindo um piloto em média, a cada 1,5 metro. Com o uso de uma cavadeira manual, foi aberto um buraco para cada piloto, até o limite que se conseguiu trabalhar com aquela ferramenta. Optou-se pelos pilotos com maiores diâmetros, desconsiderando os demais. Ao todo, foram fixados 15 pilotos, no entanto, a parede ocupou 13, pois, devido a pouca experiência, durante a fixação da primeira linha de longarinas, alguns ajustes tiveram que ser feitos visando um melhor encaixe sendo que dois pilotos foram descartados, nada que comprometesse o trabalho. Ao serem colocados no seu respectivo ponto, os pilotos eram martelados na “cabeça” com outro piloto, manualmente, tentando produzir o efeito de um bate-estaca, como se pode observar abaixo no Quadro 8.

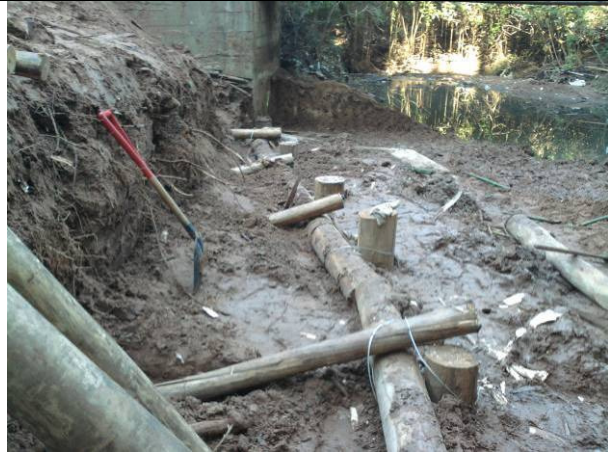
Piloteamento concluído e primeira linha de longarinas fixada com as peças transversais.

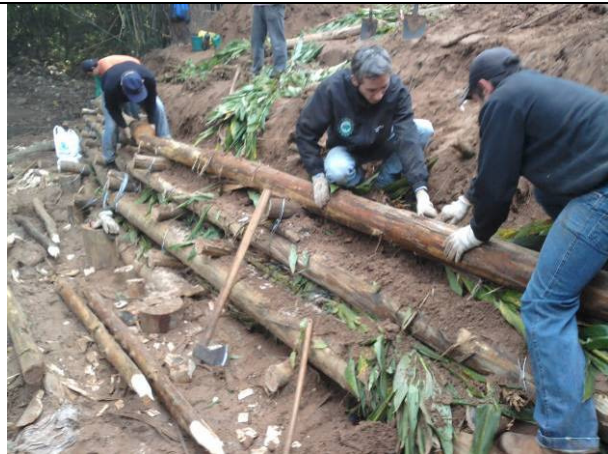
Preenchimento da estrutura com os feixes de cardamomo nas gavetas.

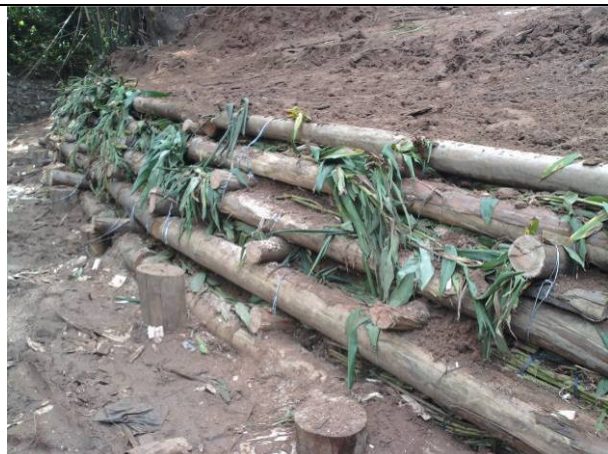
Vista à montante da parede Krainer (simples) compostas por 5 linhas de longarinas.

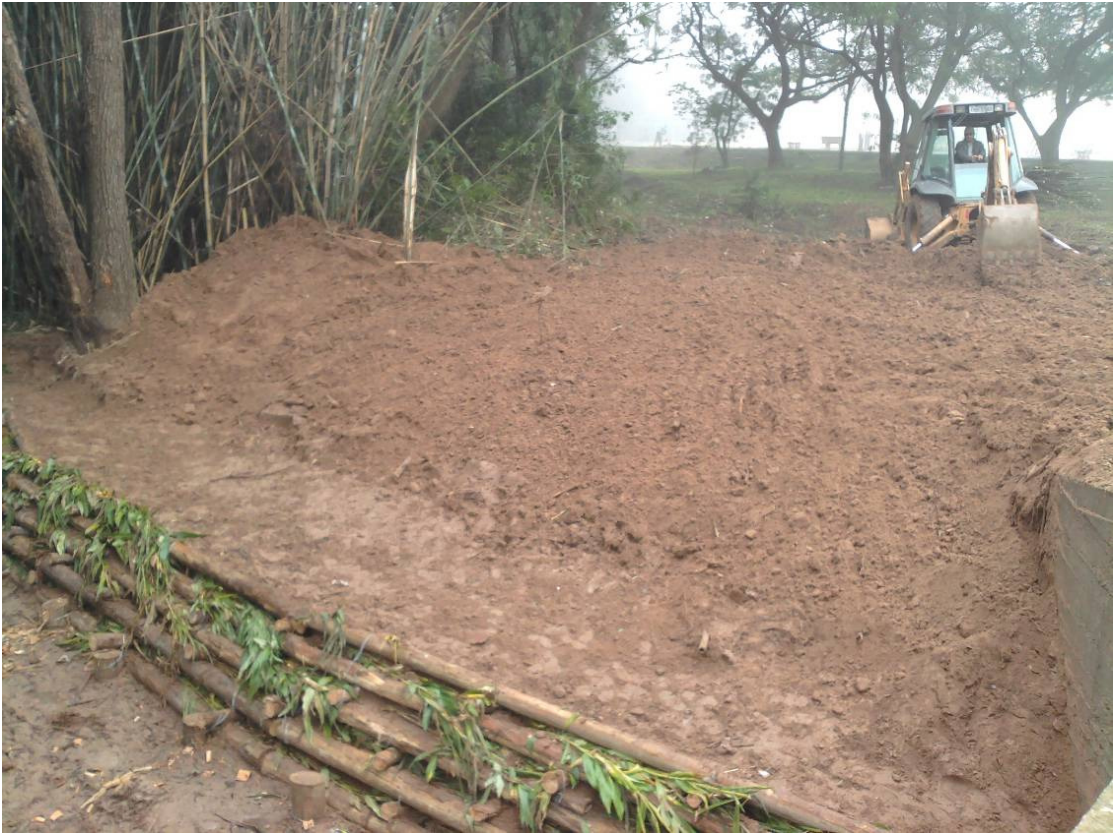
Figura 15 – Terraplanagem do terreno.

Após o término da construção da parede Krainer, mais precisamente no dia 12 de Julho, foi necessário o trabalho de uma retroescavadeira por cerca de uma hora para nivelar o talude, como se pode observar abaixo na Figura 15:

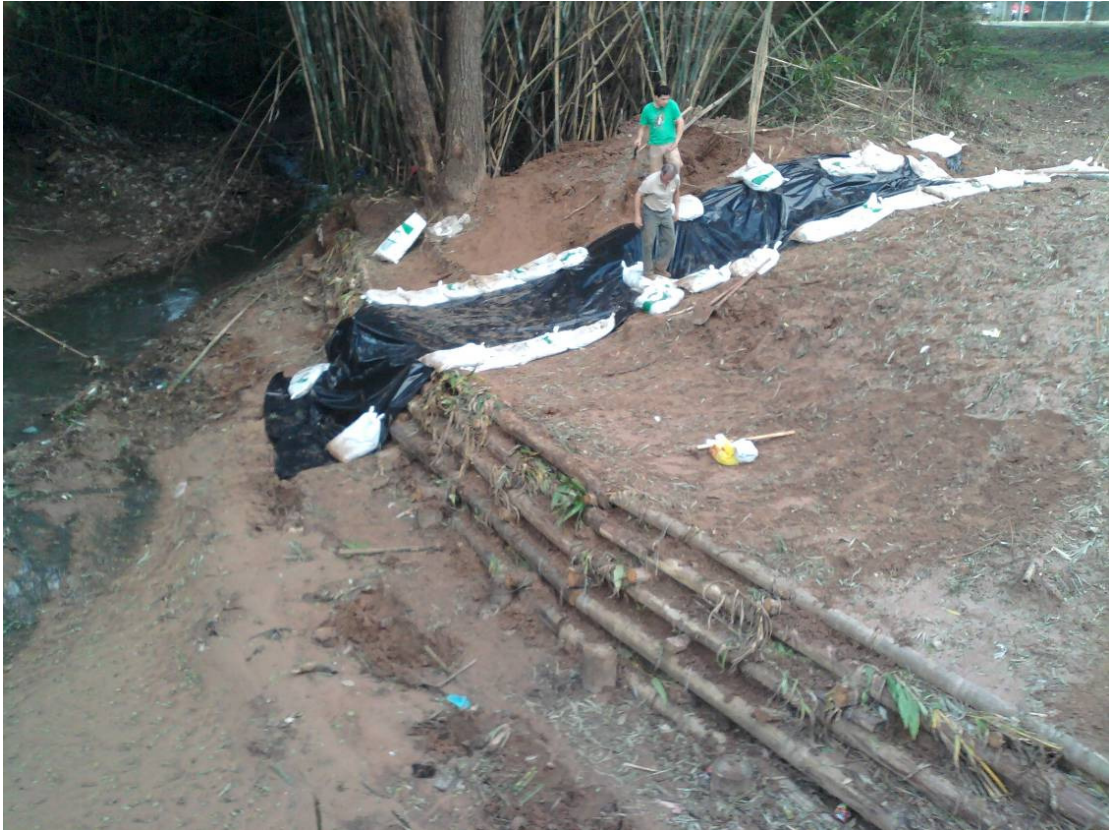
O tempo não colaborou para a consolidação do terreno. No dia 16 de Julho, houve uma chuva muito forte em Santa Maria, com ventos acima de 100 km/h. Com isso, devido à forte enxurrada, formou-se uma valeta onde já havia sido constatado um desaguador natural anterior à obra.

Figura 16 – Valeta coberta com lona plástica emergencial de 12 x 4 metros.

de sacos de areia e uma lona plástica cobrindo a valeta, como mostra a seguir a Figura 16, até viabilizar a aquisição de leivas de grama.

Até a metade do mês de Agosto, a lona plástica permaneceu no local e a tarefa de canalizar e projetar a água por cima da parede foi eficiente. No dia 18 deste mesmo mês, foi adquirido 50 m² de leiva de grama de jardim. Esta metragem foi colocada sobre o local onde estava a lona plástica, mesmo com condições climáticas não favoráveis, ou seja, com chuva. As leivas foram fixadas com estacas de taquarinhas, pois havia receio de que a instabilidade permanecesse (como realmente aconteceu nos dias posteriores) e removesse as leivas do local.

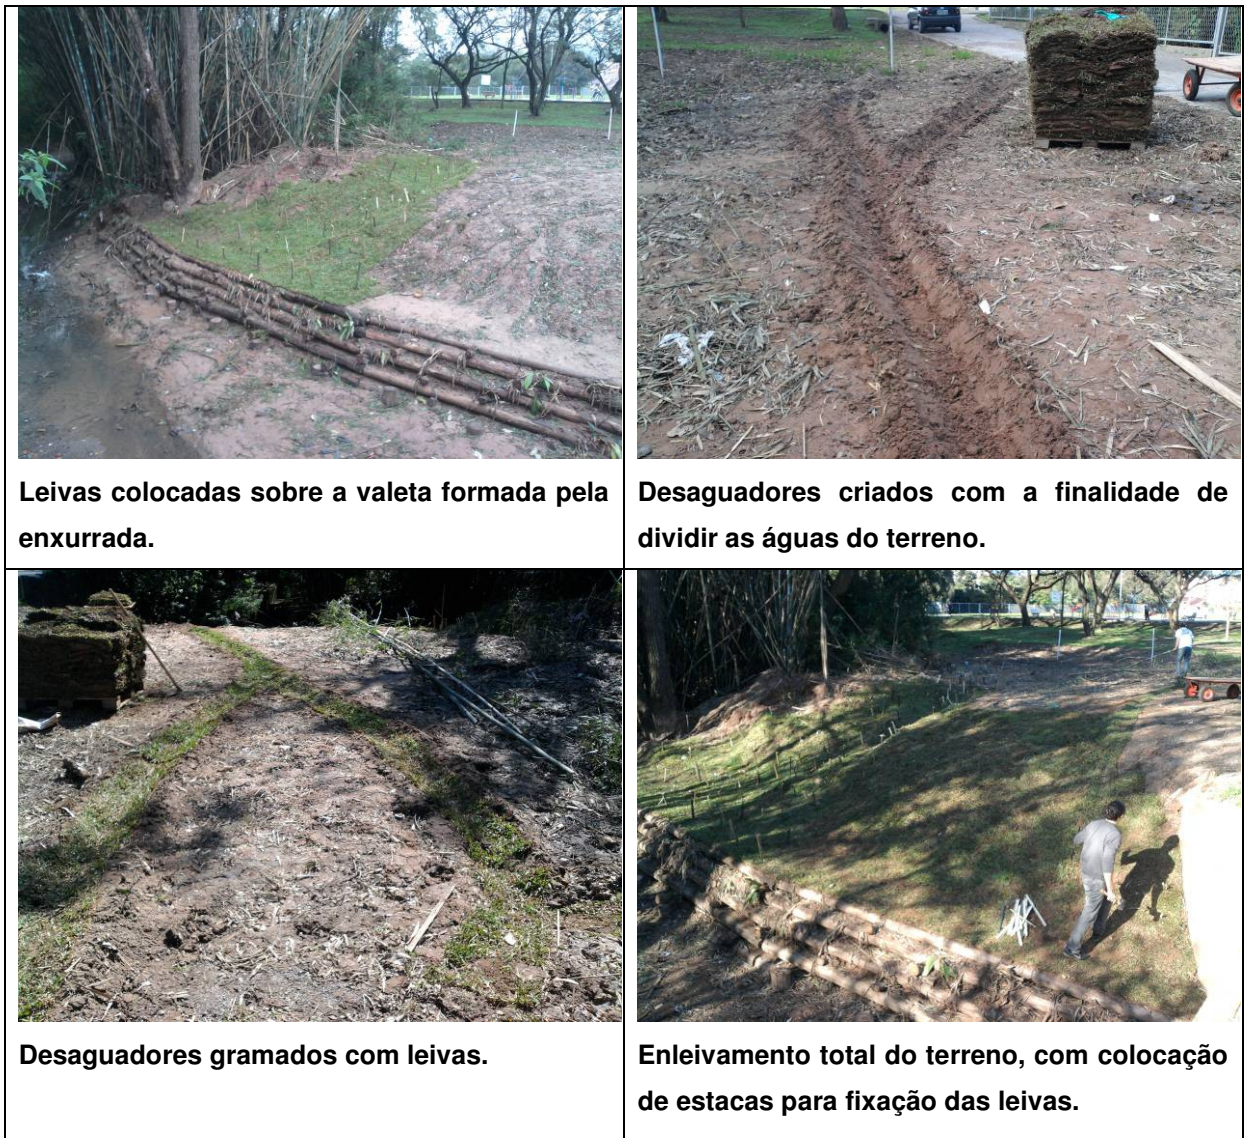
Quadro 10 – Enleivamento do terreno para correção do processo erosivo.

Ao todo, foram utilizados 100 m² de leivas ao custo de R\$ 5,00 o metro quadrado, totalizando R\$ 500,00. Para realização dessas tarefas, foram utilizadas ferramentas como facão, pá, enxada e martelo de borracha para fixação das estacas, além de carrinho para o transporte das leivas. Todas estas ações podem ser vistas abaixo no Quadro 8:

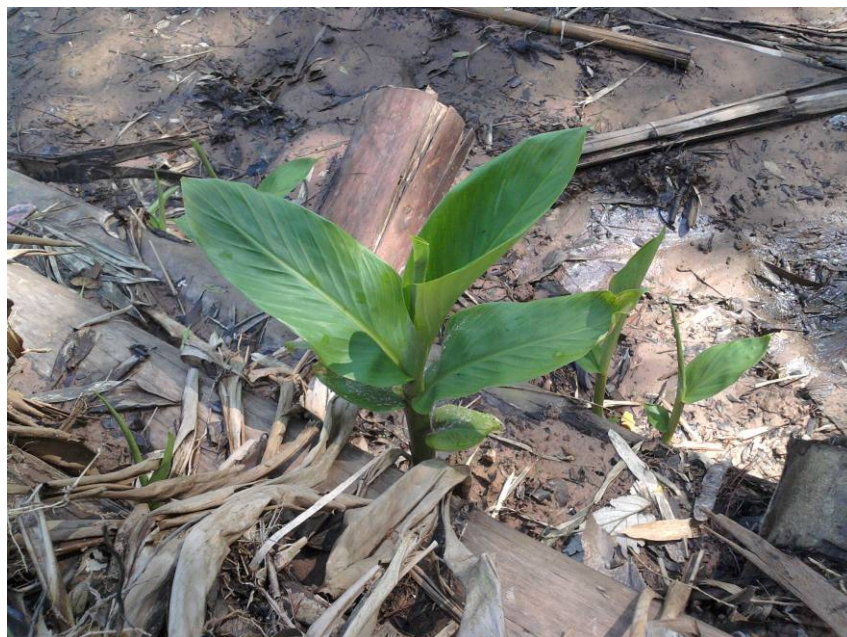
Figura 17 – Primeiros brotos de *Hedychium coronarium* 60 dias após o término do trabalho.

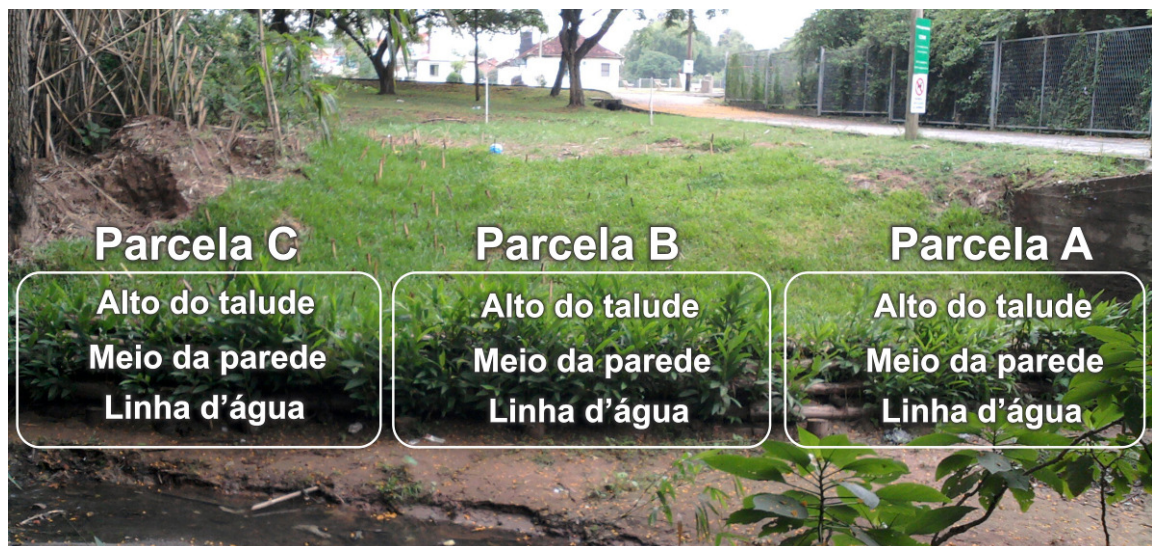
Figura 18 – Esquema do experimento mostrando as parcelas e os tratamentos na parede Krainer.

Cada parcela possui 6 metros de extensão. A parcela “A” compreende a seção próxima à ponte; a parcela “B” localiza-se no centro da parede e a parcela “C”

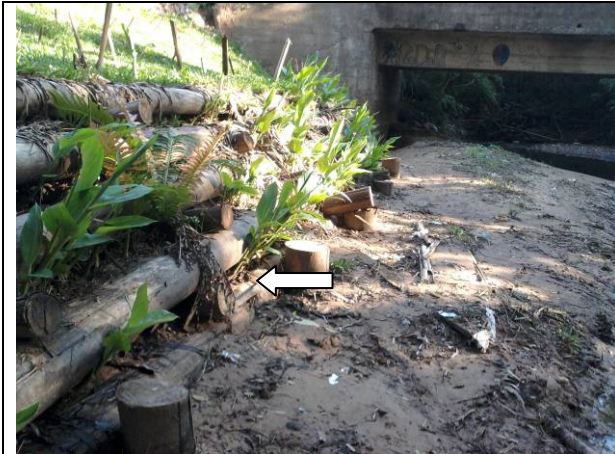
O tratamento Linha d'água obteve a média de 3,65 brotações por metro linear.

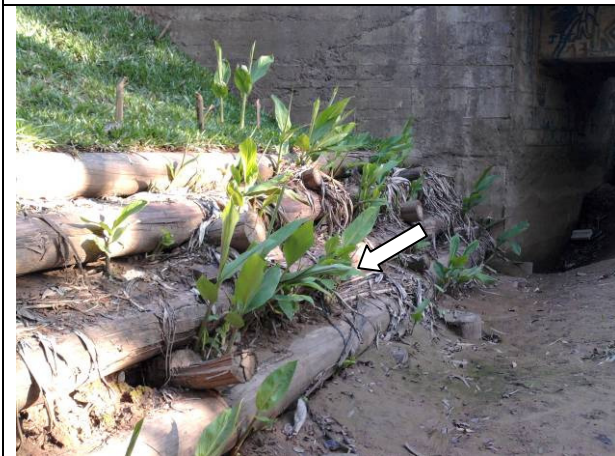
O tratamento Meio da parede obteve a média de 3,42 brotações por metro linear.

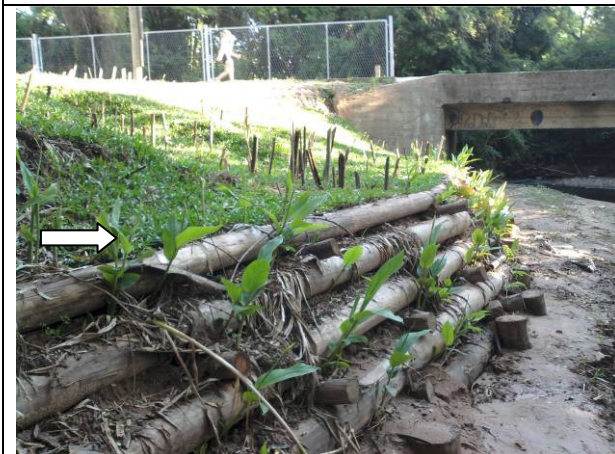
O tratamento Alto do talude obteve a média de 1,07 brotações por metro linear.

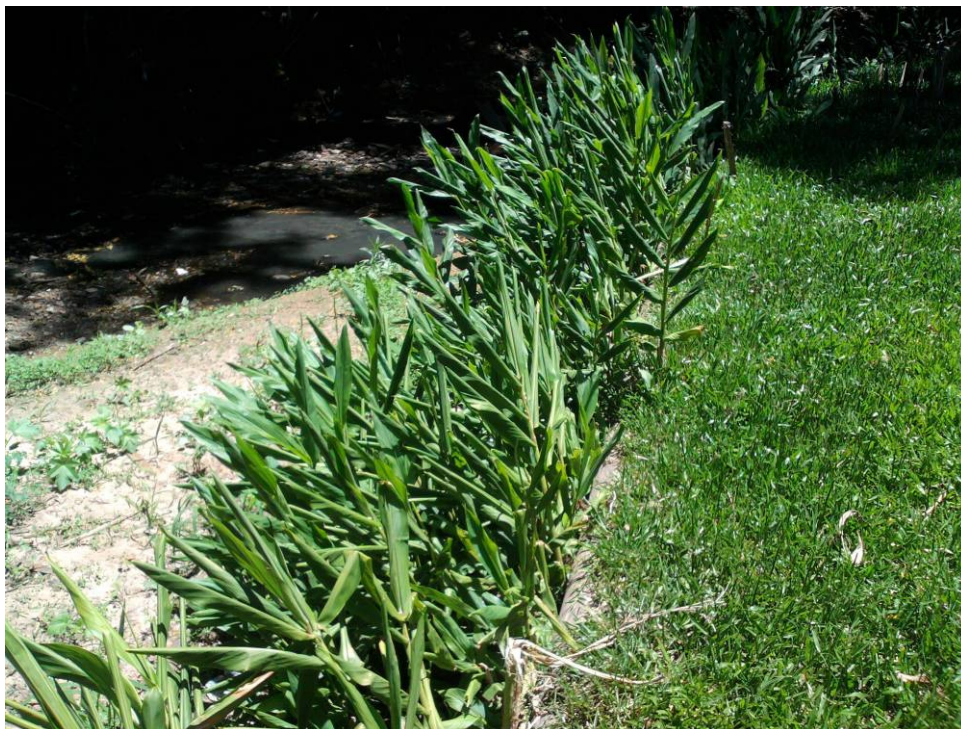
Figura 20 – Parede Krainer vegetada com *Hedychium coronarium* e o talude estabilizado com leivas de grama, 150 dias após o término da intervenção.

A seguir, na Figura 20, observa-se a situação atual da parede Krainer e o talude estabilizado.
