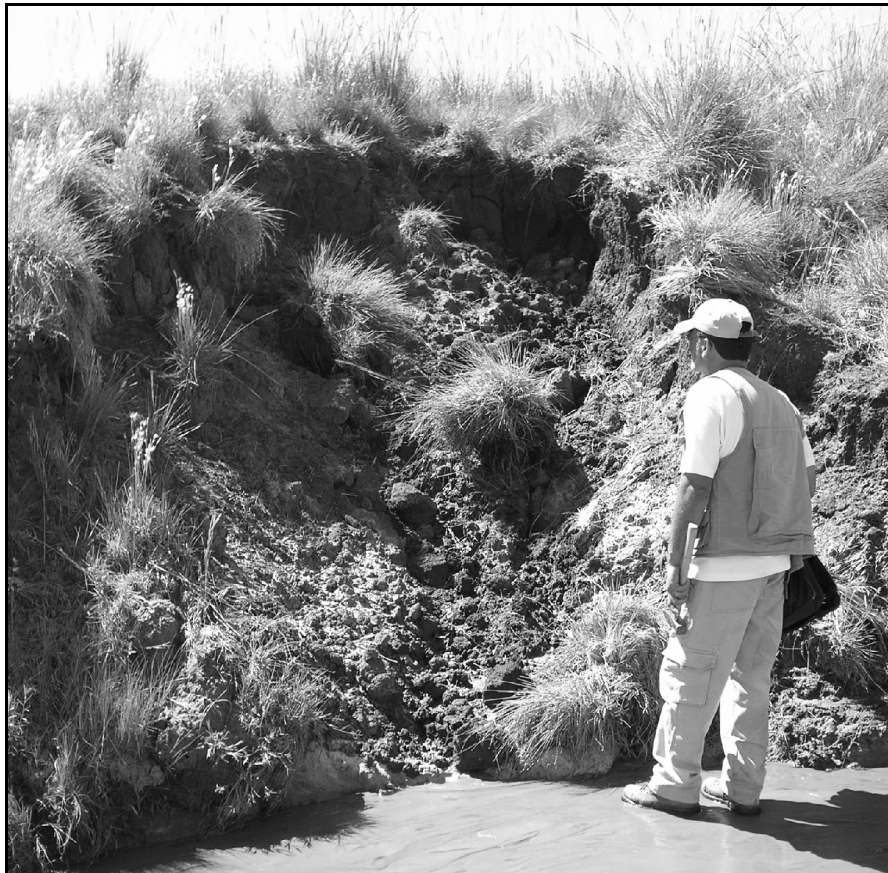
Figura 32: Solo material orgânico residual no setor **C**
Fonte: Corrêa, L. da S. L. trabalho de campo dia 12-12-05.

A Figura 32, um solo arenoso que apresenta níveis de matéria orgânica na cor preta que se desenvolveu em um ambiente com grande quantidade de água e material orgânico. Este local anteriormente servia para a deposição de material, associado ao lençol freático, com a reativação da cabeceira de drenagem houve um aumento da capacidade erosiva levou a remoção e desestabilização do sistema hídrico. Neste local foi coletada a amostra 03.

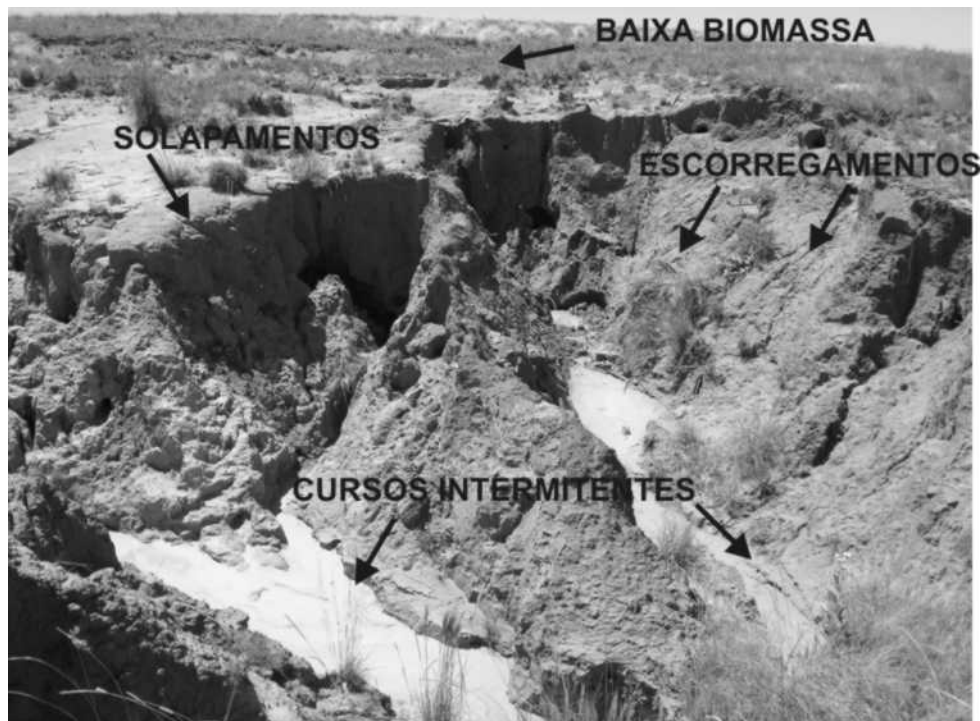
A figura 33 mostra aspectos comuns das feições erosivas nesta porção onde pouca quantidade de biomassa, não protege o solo arenoso, surgindo voçorocas desconectadas onde a erosão atua apenas quando ocorrem precipitações, pois não constitui um curso de água permanente. A baixa profundidade e a característica de avanço lateral e a montante, através de escorregamentos e solapamentos nas bordas da voçoroca é uma característica geral nesta porção.

Figura 33: Voçoroca desconectada e movimentos de massa

Na porção Norte-Noroeste (**NNW**), o comportamento erosivo é mais homogêneo (figura 33). Nesta área a erosão laminar é superior à erosão linear, o que gera feições de menor profundidade, onde a largura é superior a sua

O retaludamento das margens das voçorocas ainda em desenvolvimento nesta porção **Norte-Noroeste**, seria a maneira de contenção mais eficiente sobre as feições erosivas conjuntamente com o florestamento, com o objetivo de amenizar o efeito das gotas da chuva e da erosão eólica. Assim evitaria o avanço e o
