**UNIVERSIDADE FEDERAL DE SANTA MARIA
CENTRO DE CIÊNCIAS NATURAIS E EXATAS
PROGRAMA DE PÓS-GRADUAÇÃO EM
GEOGRAFIA E GEOCIÊNCIAS**

**ANÁLISE ESPAÇO-TEMPORAL DOS DESASTRES
NATURAIS NO MUNICÍPIO DE ERECHIM - RS,
NO PERÍODO DE 1986 A 2011**

DISSERTAÇÃO DE MESTRADO

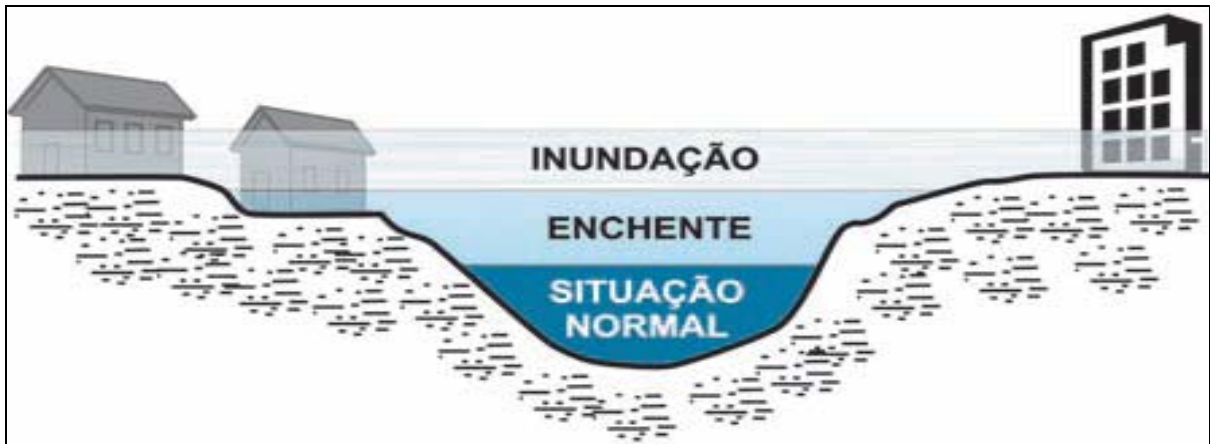
A Figura 8 ilustra a diferença entre uma situação normal do volume de água no canal de um curso d'água e nos eventos de enchente e inundação conforme Ministério das Cidades/IPT (2007). Para os autores, inundação representa o transbordamento as águas de um curso de água atingindo a planície de inundação ou várzea e, as enchentes ou cheias ao definidas pela elevação do nível de água no canal de drenagem devido ao aumento da vazão atingindo a cota máxima do canal, porém, sem extravasar.

Figura 8 - Perfil esquemático do processo de enchente e inundação
 Fonte: Ministério das Cidades/IPT (2007, apud TOMINAGA; SANTORO; AMARAL, 2009).

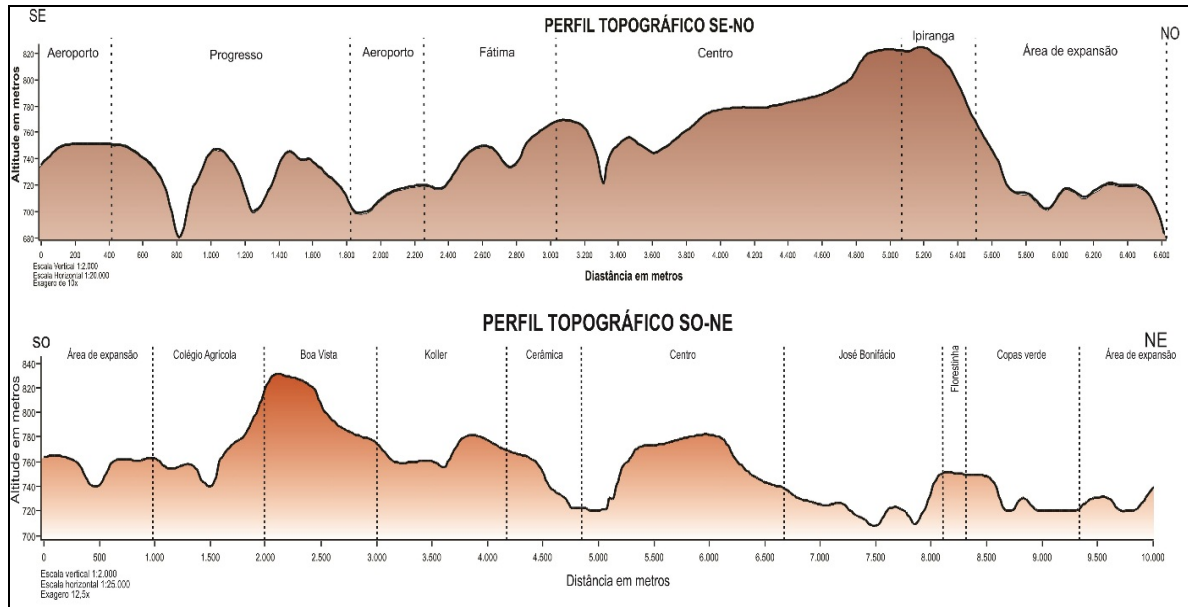
Foram elaborados dois perfis topográficos (Figura 14) com o intuito de demonstrar a configuração do relevo da área urbana. As direções dos perfis, NO-SE e NE-SO, estão representadas no mapa hipsométrico da Figura 12.

Figura 14 - Perfil Topográfico do município de Erechim
Org.: A autora.

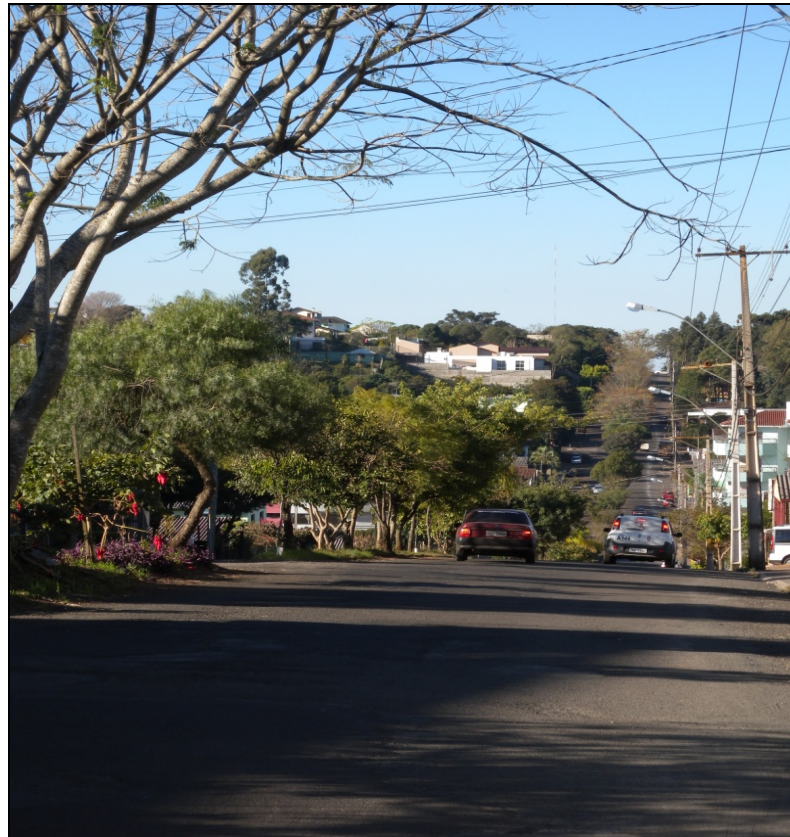
Figura 15 - Av. Comandante Kramer, Bairro José Bonifácio, Erechim/RS. Relevo com alternância de partes altas e baixas.

A figura 15 mostra uma fotografia que pode caracterizar a configuração do relevo em morros, que é característico na área urbana de Erechim.

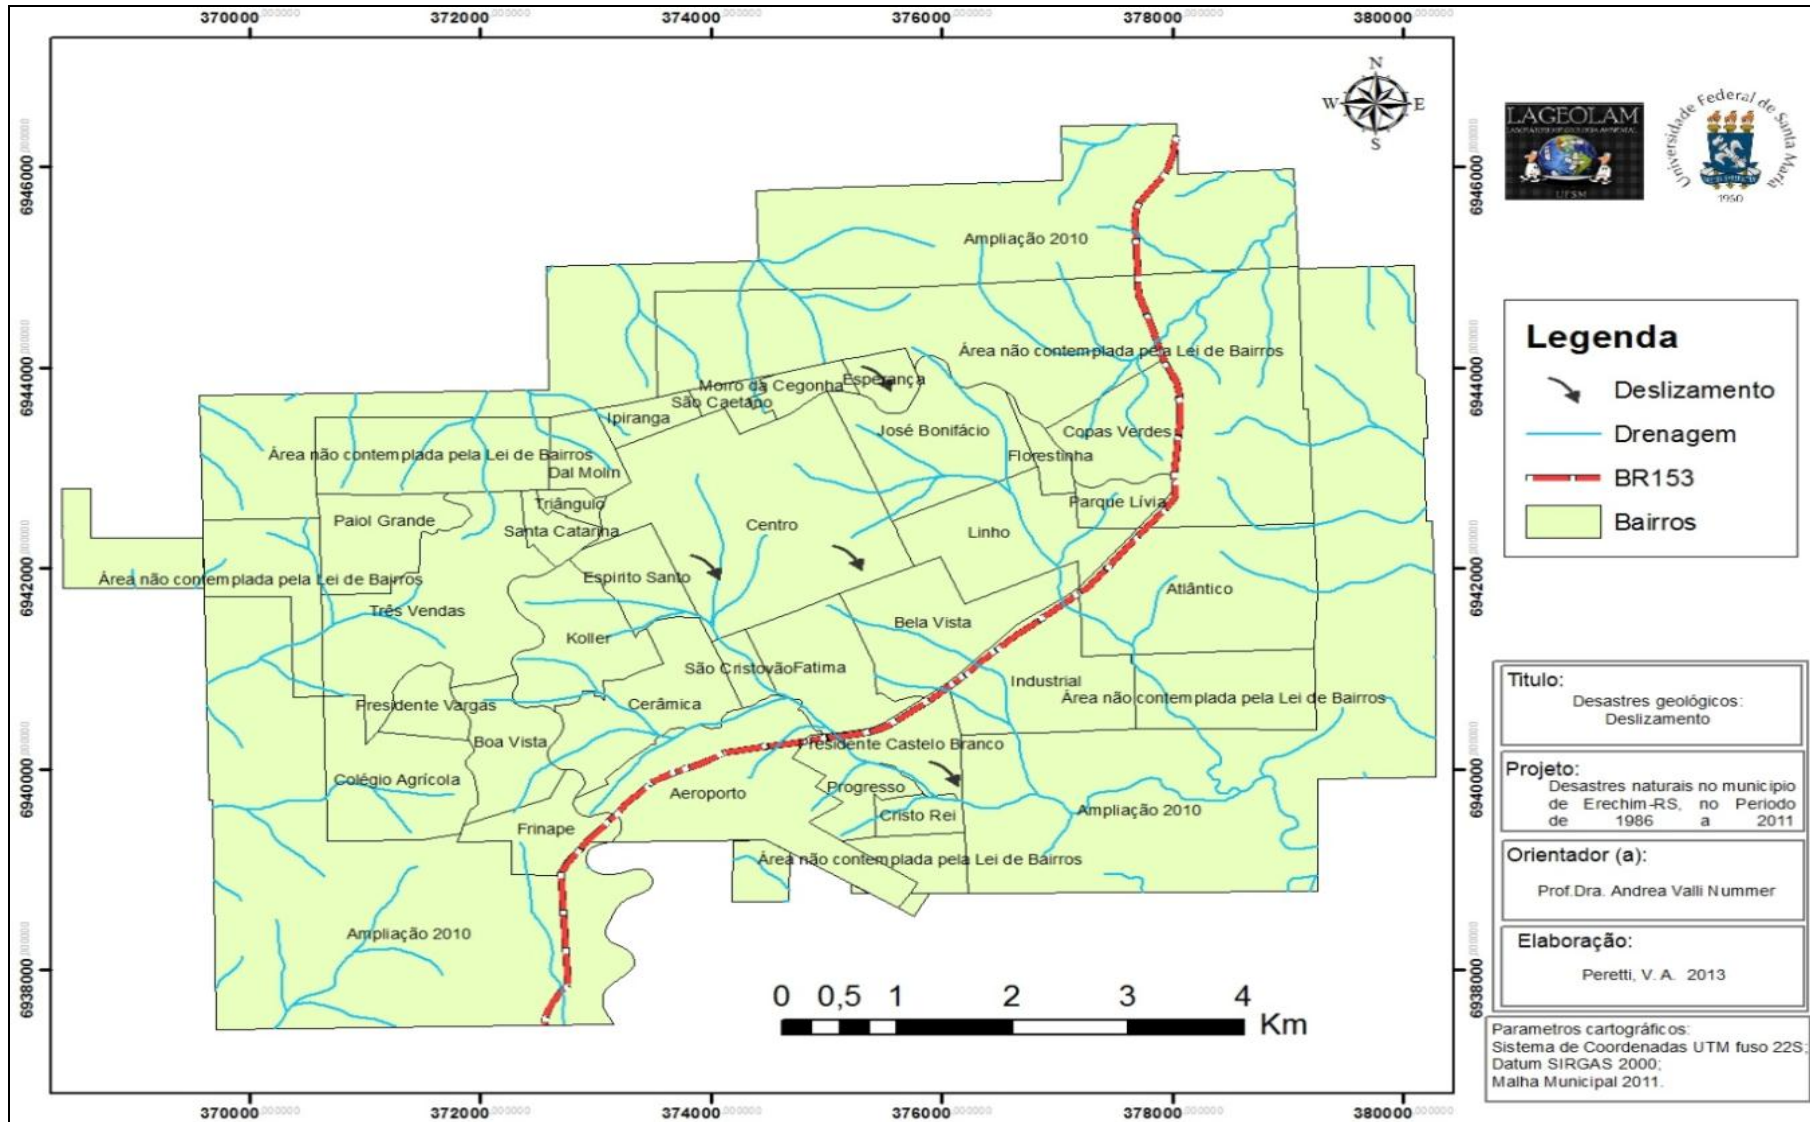
Figura 20 - Bairros de Erechim onde ocorreram deslizamentos entre 1986 e 2011 Fonte: Jornais de circulação local do Município de Erechim/RS.

ocorreram no Bairro Centro, um no Bairro Esperança e outro no Bairro Castelo Branco (Figura 20).

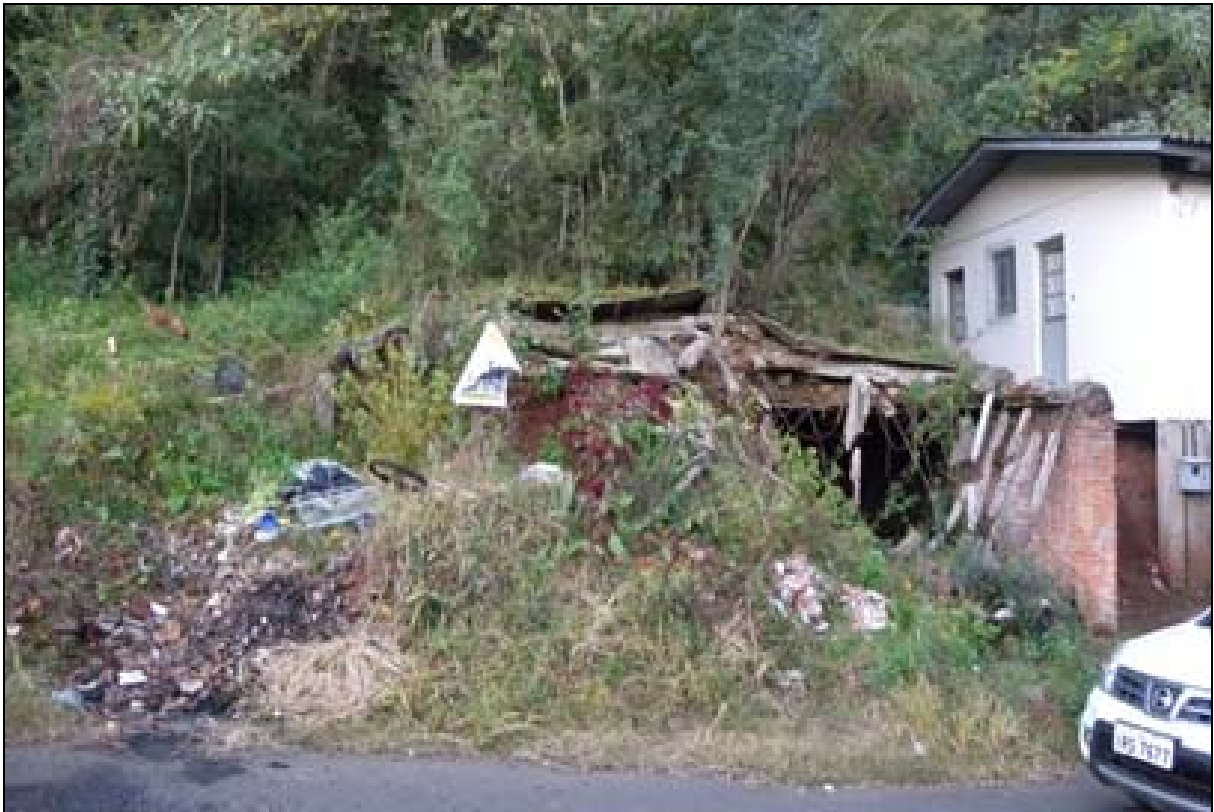
A Figura 21 mostra o local do deslizamento mais grave ocorrido, no bairro Esperança na época em que ocorreu o evento (dia 12 de julho de 1996). Já a Figura 22 mostra o mesmo local em fotografia obtida nos trabalho de campo em julho de 2013.

Figura 22 - Foto atual do local do deslizamento ocorrido em 1996 na Rua João Tubin, Bairro Esperança
Fotografia: Vanessa A. Peretti (2013).

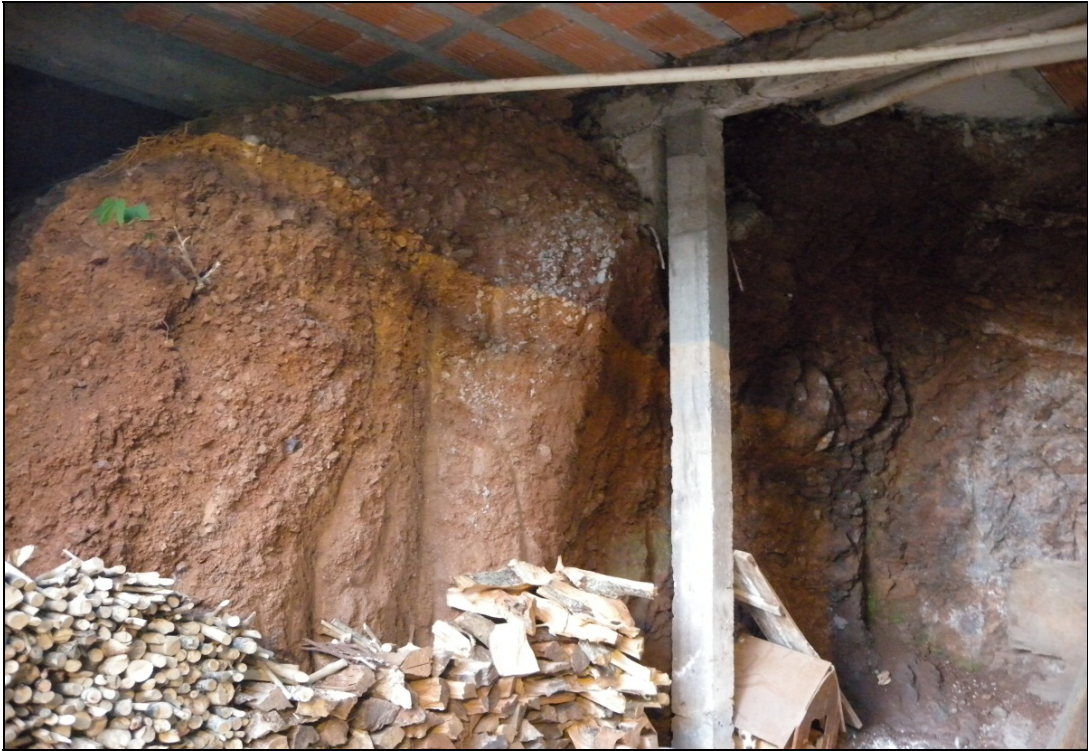
O local do escorregamento no Bairro Esperança está sobre basaltos alterados o que pode ser visto na (figura 23) em fotografia tirada da garagem da casa vizinha ao evento. Sobre a rocha alterada encontra-se um depósito de colúvio em uma vertente bastante íngreme (figura 24). Ao avaliar o local percebe-se que o escorregamento se deu no contato do colúvio com a rocha alterada. A instabilização do material coluvionar provavelmente se acelerou quando foi realizado o corte para construção da moradia.

Figura 23 - Garagem da casa vizinha ao escorregamento mostrando a parede em rocha alterada Fotografia: Andrea Nummer (2013)

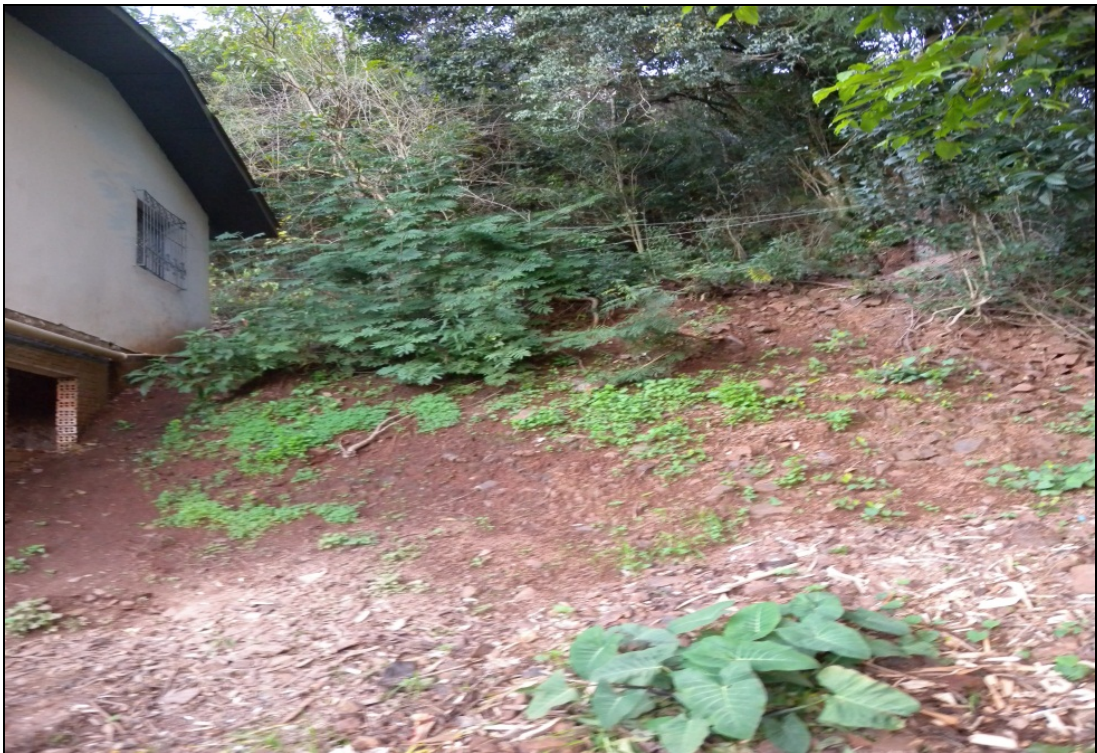
Figura 24 - Vertente íngreme onde se vê na base rocha alterada coberta por colúvio em casa vizinha ao escorregamento. Fotografia: Andrea Nummer (2013)

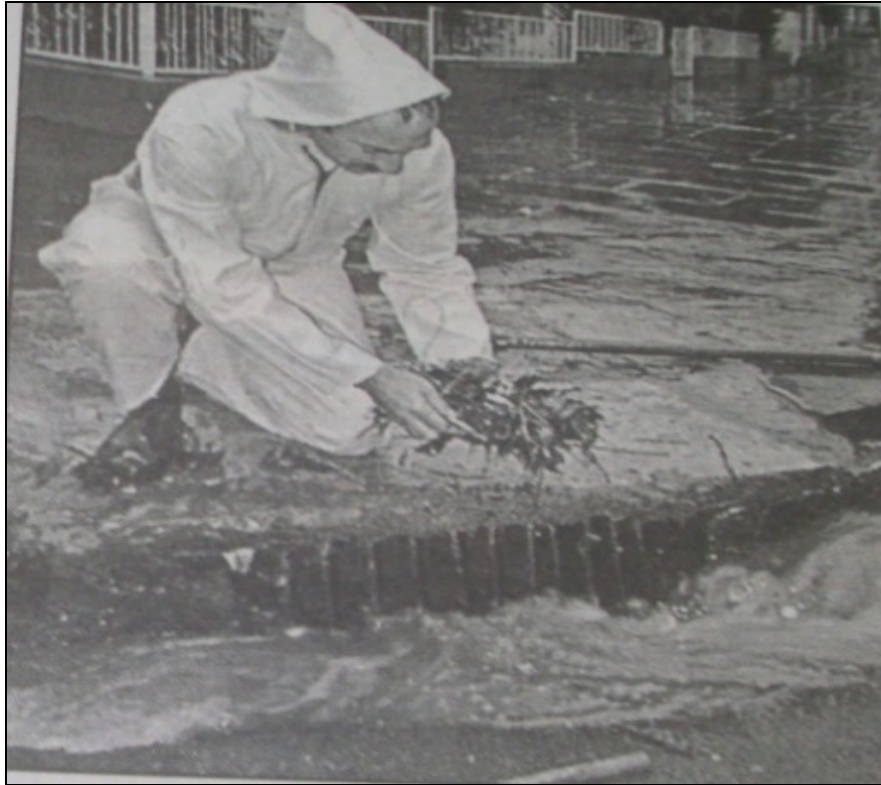
Figura 25b - Enxurrada ocorrida na cidade de Erechim em 1998
Fonte: Jornal Diário da Manhã, 1998.

Foram registrados episódios de enxurradas em praticamente todo o município, tanto na área urbana quanto na rural. Os bairros da cidade mais atingidos foram: Centro, São Cristóvão, Bela Vista, Presidente Castelo Branco, Progresso, Cristo Rei e Aeroporto (Figuras 25a e 25b).

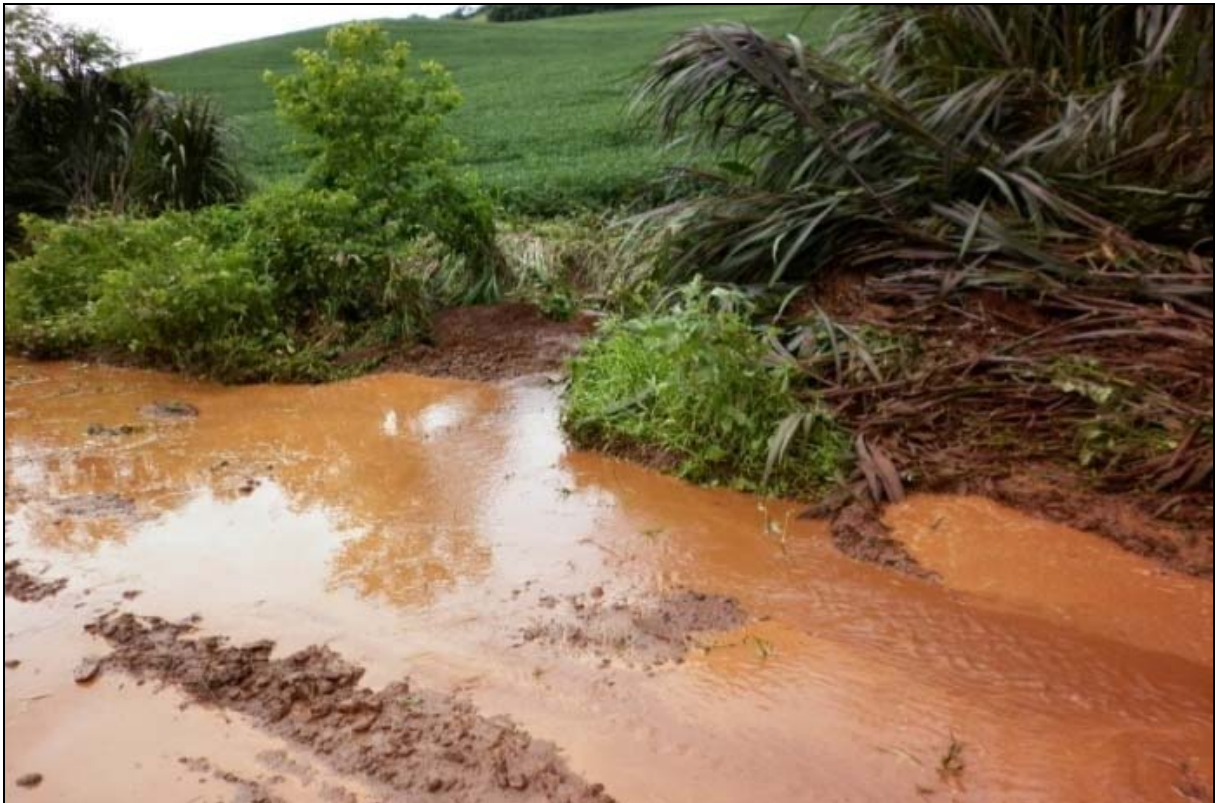
Figura 26 - Enxurrada no Km 14 – Dourado, distrito de Erechim.
Fonte: Prefeitura Municipal de Erechim (2011)

Os jornais consultados descrevem nestes episódios o transbordamento de córregos, riachos, entupimento de bueiros e deslocamento de cascalhos das ruas para dentro das valas e dos bueiros que trouxeram muitos problemas aos bairros atingidos (Figura 26).

Em algumas propriedades, a enxurrada trouxe a terra da estrada que passa no lado de cima das moradias, causando danos à jardinagem e acessos. A uns 600 metros da sede da comunidade do KM 14, a chuva abriu uma vala em meio a uma lavoura, também levando terra e pedra para cima da pista, o que acabou dificultando a passagem de veículos (Figura 26). Já na comunidade do KM 10 - Dourado, um quilômetro depois da RS 420, aconteceu o entupimento de um bueiro. Com isso, a água foi represada e acabou invadindo a estrada, também causando danos à lavoura.

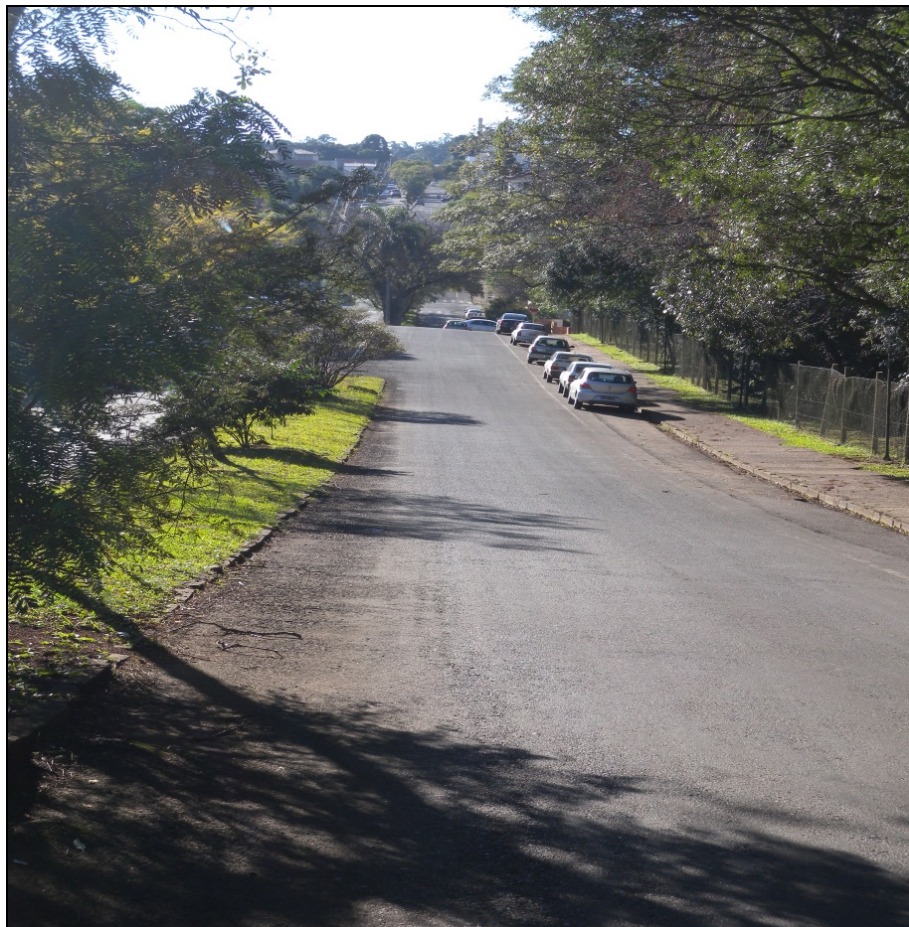
Figura 27 - Av. Comandante Kramer, Erechim/RS.
Fotografia. Vanessa A. Peretti (2013)

Em trabalho de campo pode-se constatar que a geomorfologia da cidade com a alternância de relevos altos e baixos, devido a presença de drenagens entalhadas possibilita o acúmulo de água nas porções mais baixas (Figura 27). Da mesma forma nas partes mais altas da cidade, as drenagens encontram-se canalizadas e suas zonas de descarga ocorrem em relevos mais baixo que se tornam potencialmente favoráveis a ocorrência de enxurradas. Em inúmeros pontos, formam-se vales, resultado de ruas declivosas. Estas regiões acabam sendo captadoras de água, favorecendo assim o acúmulo da mesma, durante períodos de altas pluviosidades.

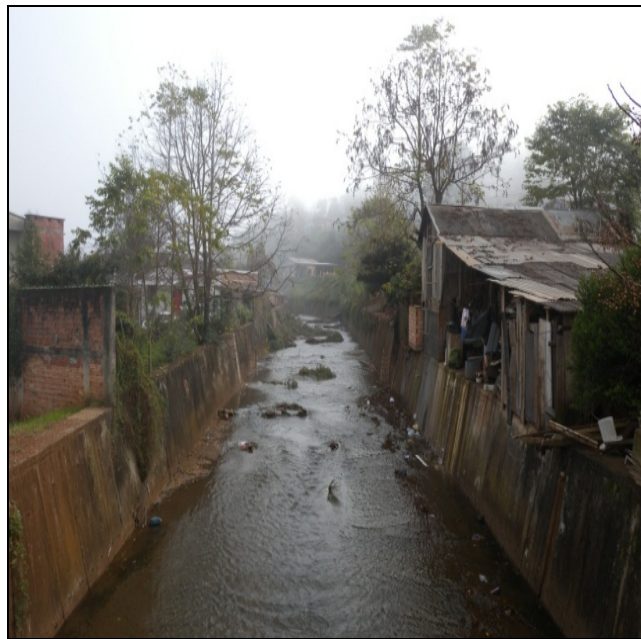
Em trabalho de campo pode-se constatar que no Bairro progresso as enchentes ocorrem associadas ao arroio Tigre. Este arroio teve grande parte do seu curso canalizado conforme pode ser visto na (Figura 29), inclusive em parte do trecho que cruza o bairro Progresso o que resolveu o problema das cheias naquele local, porém, a jusante deste ponto, onde ele retorna ao leito natural, no bairro Cristo Rei, devido ao assoreamento e a presença de lixo, ocorrem as enchentes (Figura 30).

Figura 29 - Arroio Tigre em seu trecho canalizado, bairro Progresso, Erechim/RS.
Fotografia: Vanessa Peretti (2013)

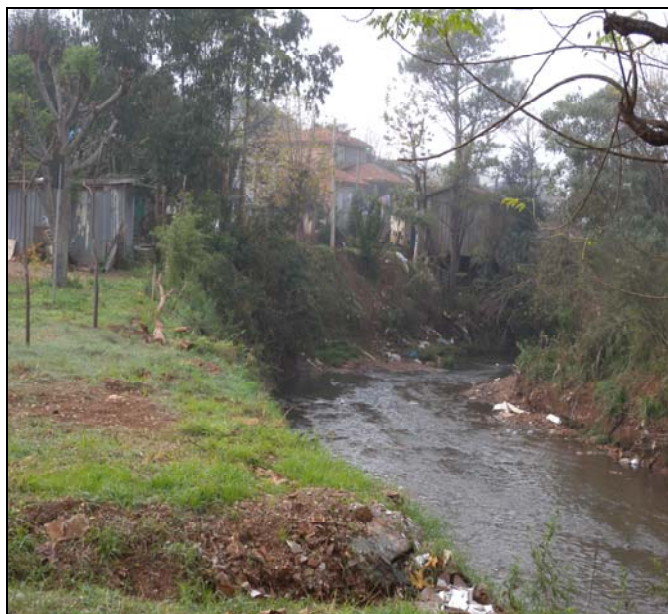
Figura 30 - Região onde o arroio Tigre não está canalizado.
Fotografia: Vanessa Peretti (2013)

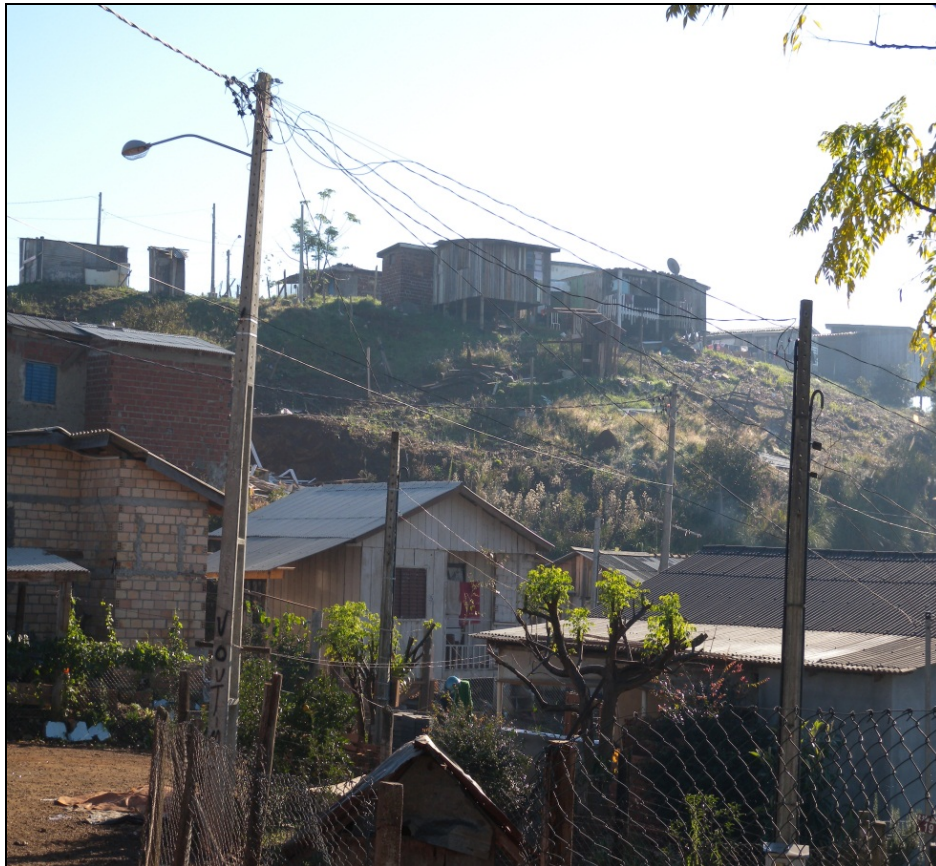
Cabe ressaltar que o bairro Progresso devido a sua conformação geomorfológica com porções mais elevadas e outras mais baixas associadas a planície de inundação do arroio Tigre, foi palco da grande maioria dos eventos causadores de desastres no município de Erechim. Isto se deve também a sua elevada densidade populacional e vulnerabilidade social de seus moradores onde o padrão construtivo das residências comumente é baixo e muitas habitações se encontram em área de risco de escorregamentos e enchentes (Figura 31).

Figura 31 - Porção mais elevada do Bairro Progresso onde mostra o padrão construtivo e o risco associado a escorregamentos.

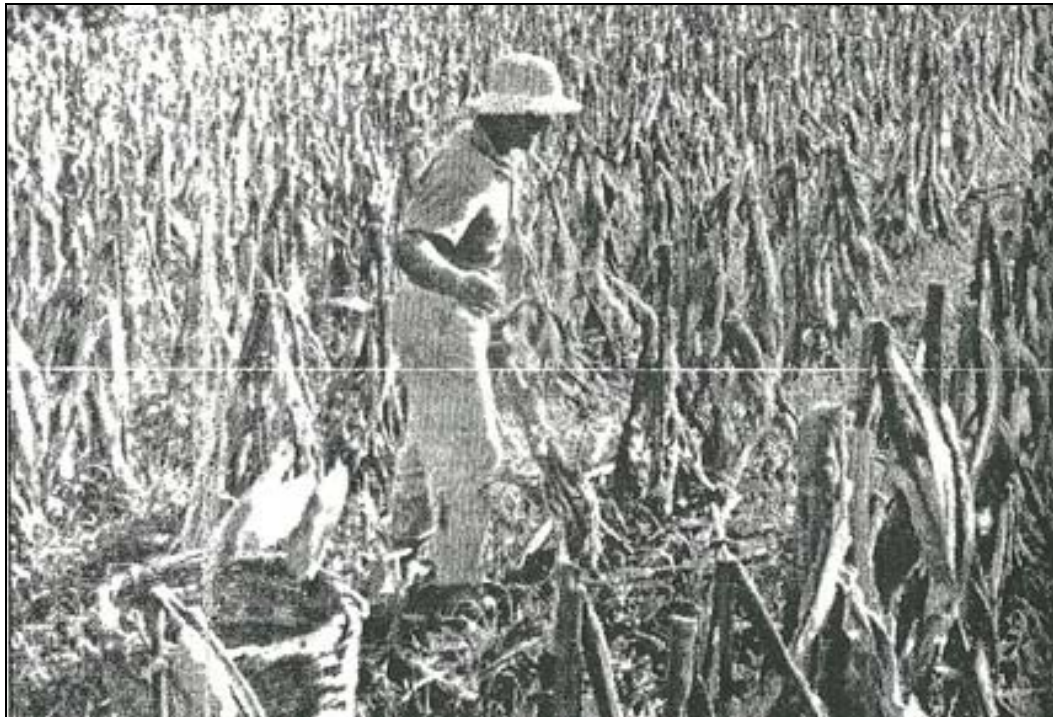
Figura 35 - Estiagem no município de Erechim no ano de 2000 e as perdas nas lavouras de milho
Fonte: Jornal A Voz da Serra, Erechim (2000).

Em relação ao milho, é a cultura de maior risco em relação à falta de umidade do solo, principalmente da fase de florescimento e formação das espigas (Figura 35).
